**MONITORAMENTO DA VEGETAÇÃO CILIAR NA ÁREA DE INFLUÊNCIA DA
ATIVIDADE DE MINERAÇÃO DE AREIA NO LEITO DO RIO JACUÍ
ÁREA DE SOMAR SOCIEDADE MINERADORA LTDA
PERÍODO DE 2014**

Biól. Marco de Assis Brasil Haussen – CRBio – 17152-03
Bióloga Msc Jô Anna Ungaretti – CRBio – 45985-03
Técnico Ambiental Clódio Marros

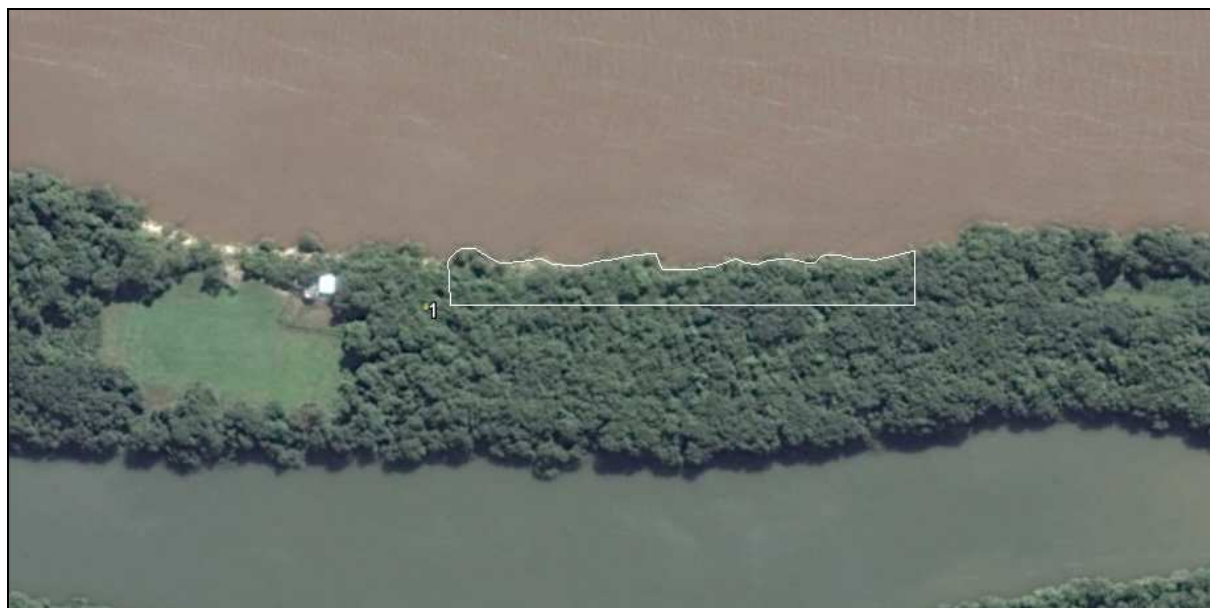
Imagem 02: Imagem Google Earth, salientando o PONTO AMOSTRAL N^o 01 (imagem de abril de 2014, em situação vazão normal do rio Jacuí).

MORFOLOGIA DAS MARGENS: Margem alta, terreno arenoso apresentando níveis médios de erosão. O talude encontra-se aparentemente estável e semi-coberto por vegetação nativa.

FISIONOMIA DA VEGETAÇÃO : Neste local observa-se que a mata ciliar está preservada, embora a montante verifica-se a ocupação das margens por propriedade rural. No ponto de amostragem, ocorre vegetação arbórea nativa, típica das margens do rio Jacuí. Sobre a barranca ocorre um denso povoamento de sarandis e exemplares de *Inga uruguensis* (ingá). No estrato arbustivo ocorrem

Não houve alterações mensuráveis na estrutura e composição da mata ciliar. O levantamento qualitativo da vegetação não apresentou acréscimo de novas espécies. Registrou-se uma diminuição na cobertura vegetal dos taludes, em especial quanto aos arbustos e espécies heráceas, inclusive sarandís (*Sebastiania* sp e *Pouteria* sp.)

Durante o período amostrado verificou-se que a inclinação do talude se acentuou discretamente. Observa-se que ocorre o embate de ondas contra as raízes das árvores quando da passagem de navios de grande porte. Não observa-se impactos sobre a vegetação ciliar de porte arbóreo.

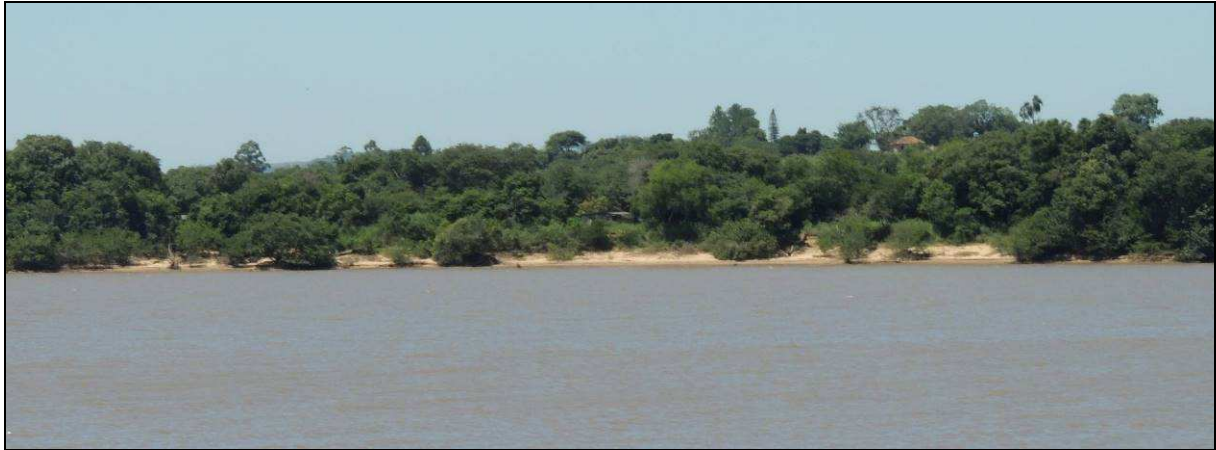
Foto 01: Vista geral da margem direita do Rio Jacuí, em Charqueadas, na posição do ponto amostral 01.

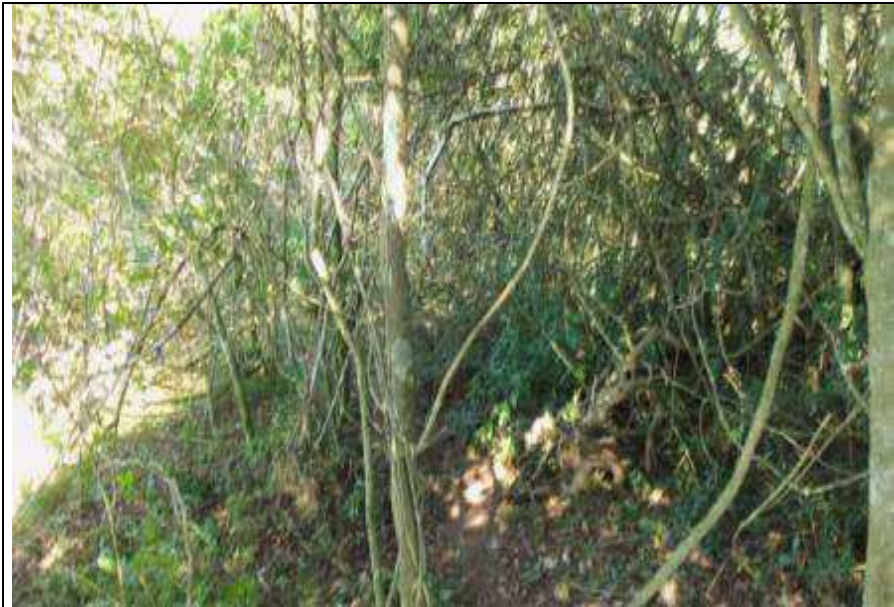
Foto 02: Aspecto da vegetação no local, Ponto 01.

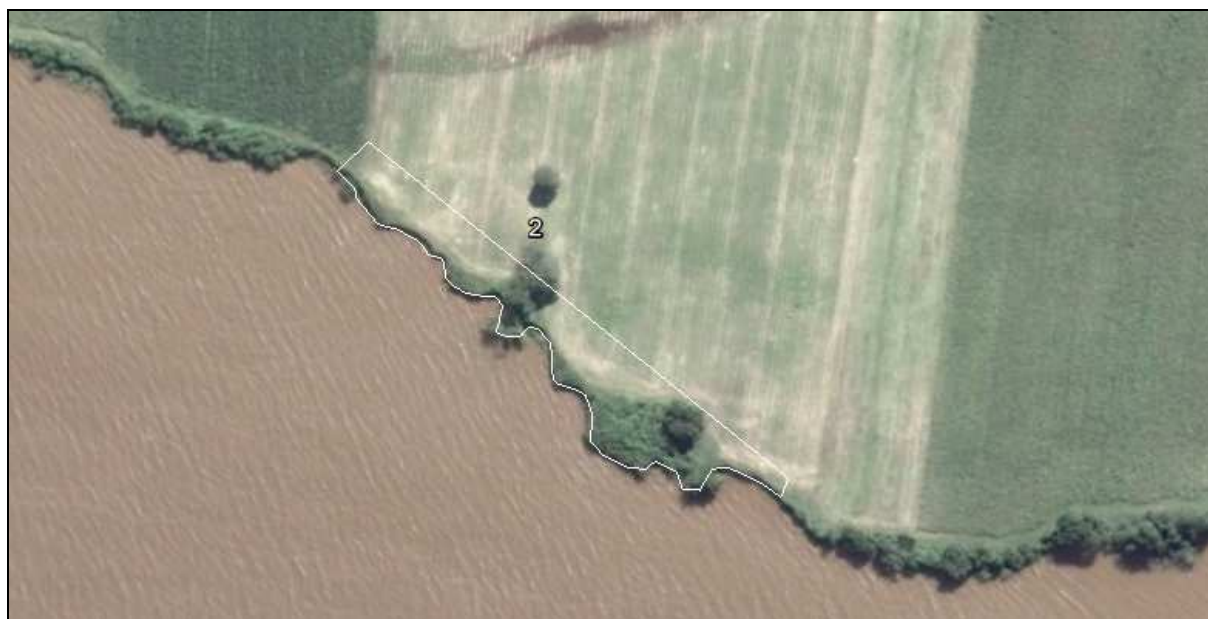
Imagem 03: Imagem Google Earth, salientando o PONTO AMOSTRAL N° 02 (imagem de abril de 2014, em situação vazão normal do rio Jacuí).

MORFOLOGIA DAS MARGENS: Margem formada por talude vertical arenoso, desprotegido de vegetação fixadora. Processo erosivo atuante, onde as correntes e ondas atuam com alta dinâmica.

FISIONOMIA DA VEGETAÇÃO: Vegetação encontrada com maior frequência é representada por pequenas plantas herbáceas, formando uma tênue cobertura sobre a margem do talude. Esparçadamente são encontradas touceiras de taquareiras e poucas árvores isoladas.

Em relação a estrutura e composição da vegetação ciliar, a situação não se alterou em relação aos períodos anteriores. Apenas houve alterações nas atividades agropastoris da propriedade limítrofe à margem, onde houve um manejo do solo mais intensivo e plantios até muito próximo da margem. Observa-se o uso frequente do gado para dessedentação no rio com acesso por áreas onde existem fragmentos da mata ciliar. Não observa-se indícios de regeneração natural da vegetação ciliar.

Neste ponto percebe-se uma sensível ação da força da correnteza do rio sobre as margens. Nas áreas onde não existe a proteção da mata ciliar, ocorrendo apenas algumas árvores e touceiras de taquaras esparsas. Nas imediações do marco de monitoramento (localizado em um ponto mais elevado e sob a proteção de árvores de grande porte) não se verificou recuo evidente das margens, no entanto, nas áreas limítrofes se observa solapamento das margens. Como nos períodos

anteriores, nos segmentos onde a mata ciliar foi mantida ou está em regeneração, observa-se um recuo menor das margens, formando “esporões” oriundos da resistência pontual que a vegetação de porte representa ao recuo das margens. Entretanto pode-se constatar que a vegetação arbórea está sendo desestabilizada, com exposição de raízes e tombamento de árvores sobre a água. A APP está sendo utilizada intensivamente, com supressão quase total da vegetação original..

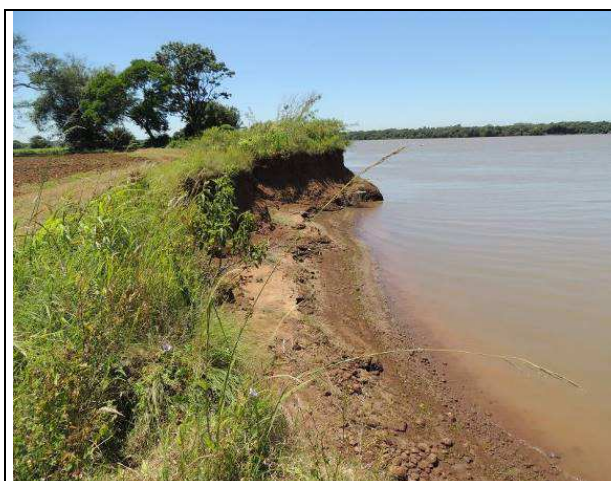
Foto 03: Vista Talude tomada a jusante do ponto amostral.

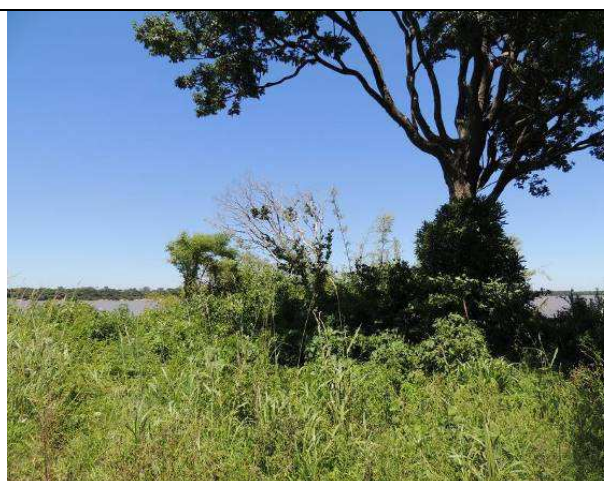
Foto 04: Aspecto da vegetação no local, Ponto 02.

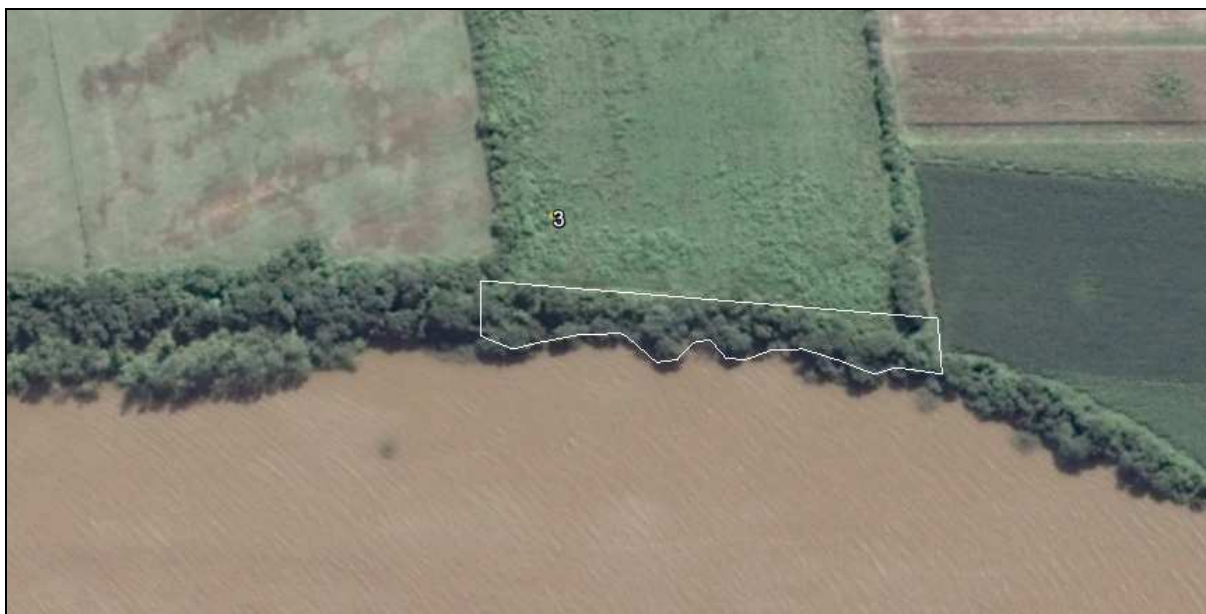
Imagem 04: Imagem Google Earth, salientando o PONTO AMOSTRAL N^o 03 (imagem de abril de 2014, em situação vazão normal do rio Jacuí).

MORFOLOGIA DAS MARGENS: Margem com talude alto, sujeito à efeitos da energia do embate das ondas e correntes. Ocorre a exposição de raízes e a formação de degraus, porém sem evidências de processos erosivos significativos.

FISIONOMIA DA VEGETAÇÃO: Área coberta por uma estreita faixa de mata ciliar (cerca de 30 metros de largura), com extensas áreas degradadas no interior da ilha, com plantios de monoculturas inclusive nas áreas de preservação.

Em relação a estrutura e composição da vegetação ciliar, a situação não se alterou em relação aos períodos anteriores. Não foram identificadas novas espécies nos levantamentos florísticos.

A fisionomia e dimensões da mata ciliar não se alterou significativamente no período amostrado, continuando a sensível impactação da vegetação pelo pisoteio do gado que é criado na APP. Não verifica-se sinais de recuperação no subosque da mata residual.

Não verificou-se alterações significativas na inclinação e morfologia dos taludes durante o ano de 2014. É sensível o efeito da agricultura mecanizada nas áreas limitrofes, não sendo respeitada a APP regulamentar.

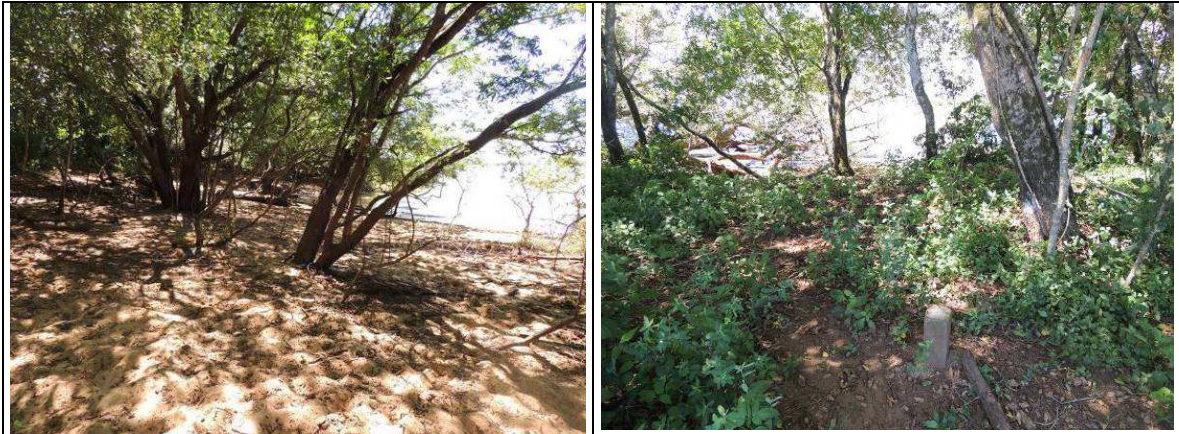
Foto 05: Vista de interiores do fragmento de mata ciliar, podendo-se observar o impacto causado pelo pisoteio do gado.

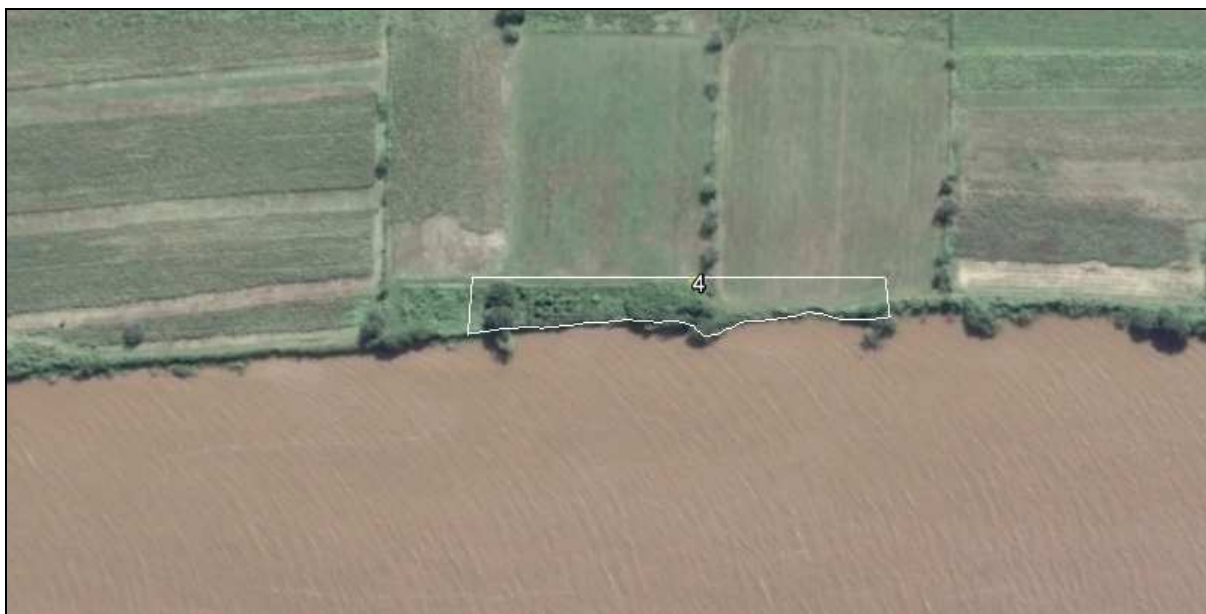
Imagem 05: Imagem Google Earth, salientando o PONTO AMOSTRAL N^o 04 (imagem de abril de 2014, em situação vazão normal do rio Jacuí).

FISIONOMIA DA VEGETAÇÃO: Área praticamente sem mata ciliar, com extensas áreas degradadas no interior da ilha, com plantios de monoculturas inclusive nas áreas de preservação.

Os taludes marginais são bastante inclinados e estão sendo cobertos por vegetação herbácea pioneira, especialmente por espécies exóticas invasoras.

Não se verificou impactos diretos à vegetação arbórea nas áreas limítrofes, a não ser os decorrentes do pisoteio do gado.

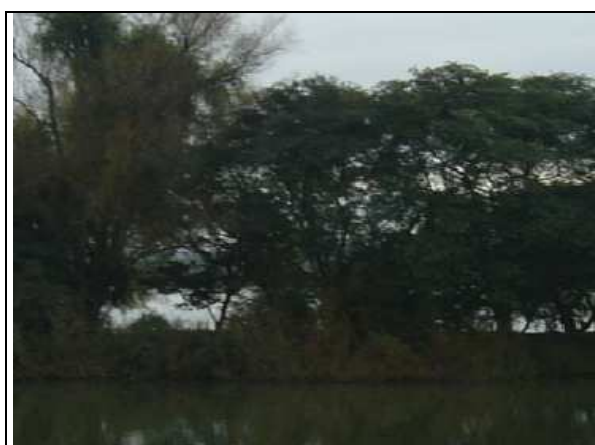
A vegetação nesse ponto apresentou desenvolvimento em termos de crescimento de algumas espécies arbóreas, em especial os exemplares de salseiro (*Salix humboldtianum*), que medram perfeitamente em ambientes com essas características, de solo arenoso e constantemente alagado. No período de seca forma-se um grande pontal arenoso com vegetação incipiente e pioneira. Toda a área fica submersa durante as enchentes.

Foto 09: Vista geral do segmento de margem avaliado.

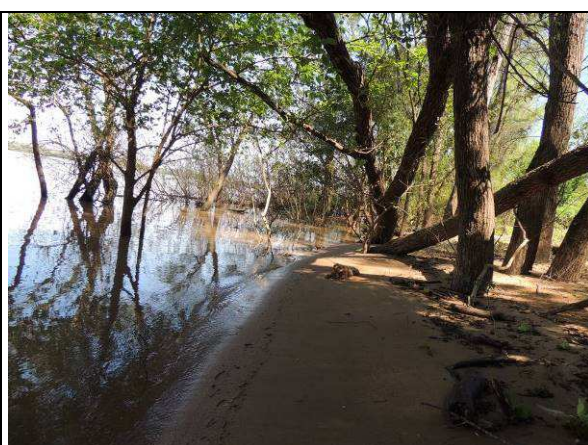
Foto 10: Aspecto do interior da mata ciliar, evidenciando o acúmulo de sedimentos.

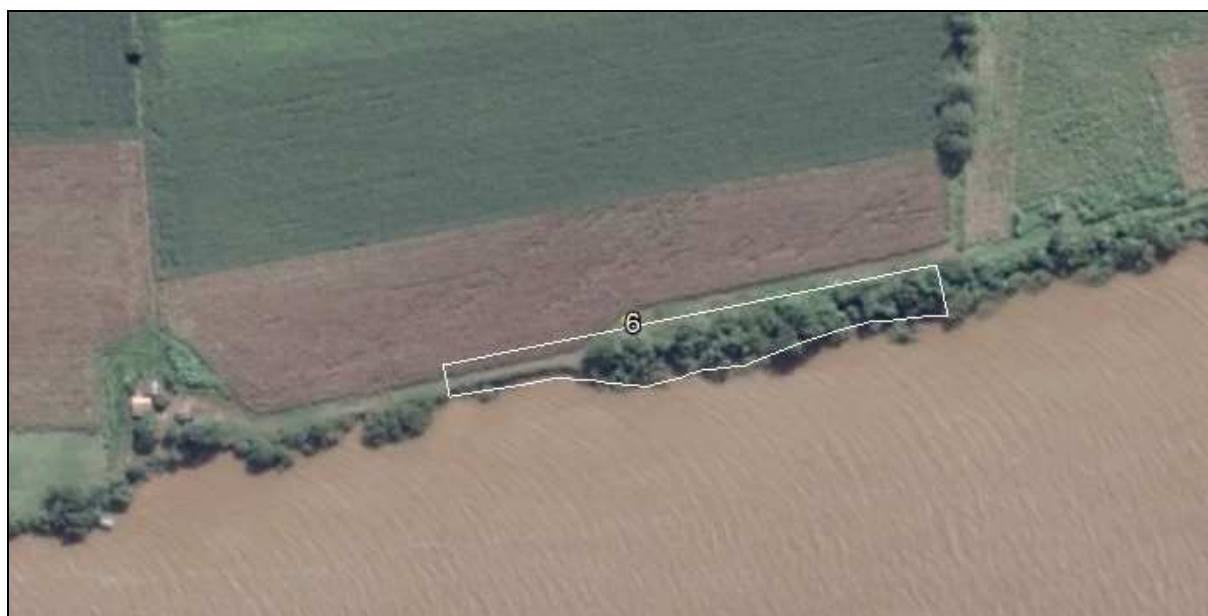
Imagem 07: Imagem Google Earth, salientando o PONTO AMOSTRAL N^o 06 (imagem de abril de 2014, em situação vazão normal do rio Jacuí).

FISIONOMIA DA VEGETAÇÃO: Vegetação preponderantemente herbácea com núcleos residuais de vegetação arbórea, incluindo touceiras de taquaireiras exóticas. Plantios e poteiros em todo o interior da ilha. Mata ciliar na APP quase totalmente suprimida.

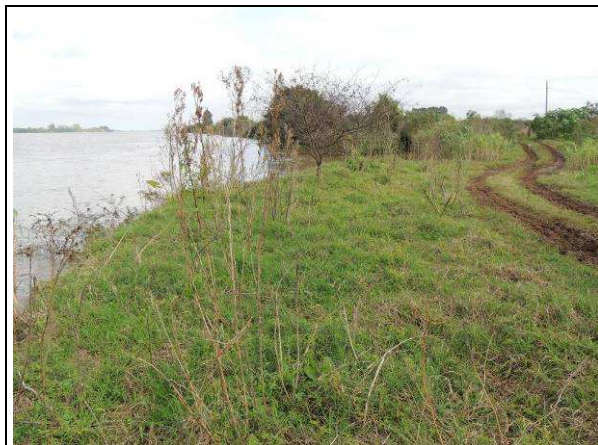
Novamente verificou-se um leve recuo das margem, ocasionando impactos á vegetação herbácea.

Foto 11: Detalhe do barranco e da vegetação herbácea pioneira.

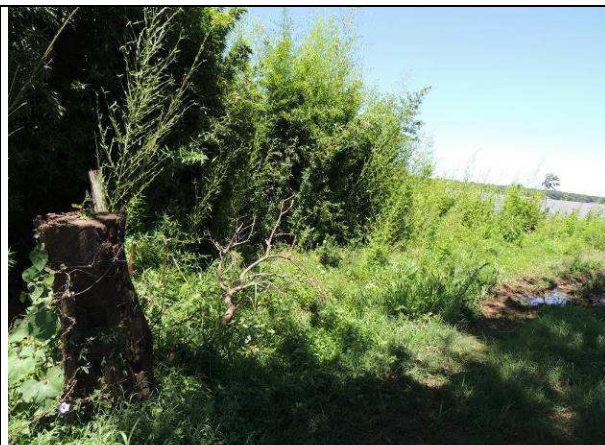
Foto 12: Flagrante de danos á vegetação ciliar e do desenvolvimento de taquaras exóticas.

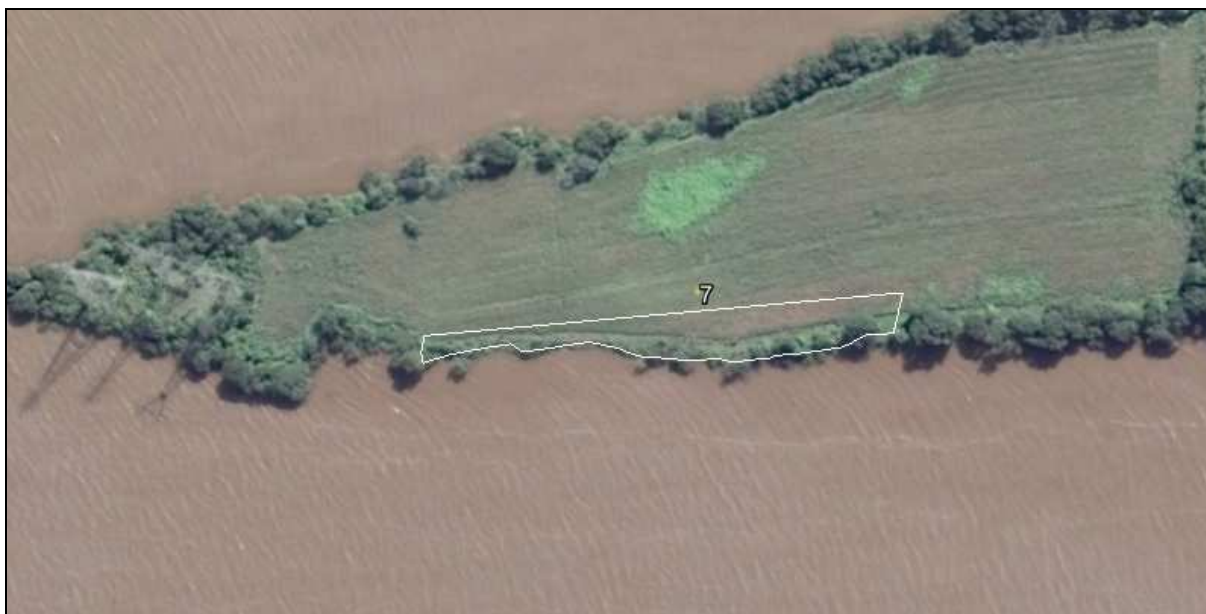
Imagem 08: Imagem Google Earth, salientando o PONTO AMOSTRAL N^o 07 (imagem de abril de 2014, em situação vazão normal do rio Jacuí).

FISIONOMIA DA VEGETAÇÃO: Considerando as áreas limítrofes, a mata é ciliar incipiente, com predomínio de vegetação herbácea e/ou arbustiva densa. Nas áreas limítrofes existem lavouras de milho e terrenos dominados por ervas pioneiras e invasoras, principalmente das famílias Poaceae, Cyperaceae e Asteraceae. Observa-se também touceiras de taquara e uma concentração considerável de cinamomos e amoreiras.

Em relação à cobertura vegetal não foram verificadas alterações na estrutura e composição da vegetação ciliar. Não há indícios de danos diretos à mata ciliar, que no entanto não apresenta indícios de regeneração natural. As matas residuais estão sendo invadidas por exemplares de cinamomo e de amoreiras, espécies exóticas invasoras que competem agressivamente com as espécies nativas.

A APP continua sendo utilizada intensivamente para pecuária, com supressão quase total do subosque.

A vegetação dos taludes está relativamente preservada e não se verifica processos erosivos significantes.

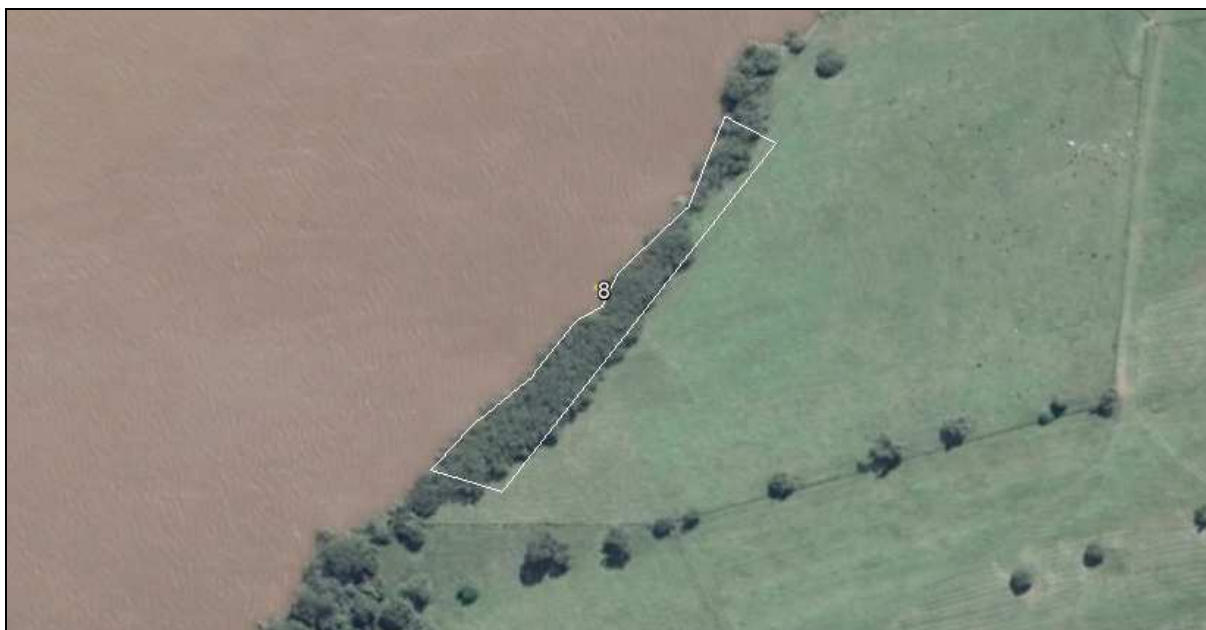
Imagem 09: Imagem Google Earth, salientando o PONTO AMOSTRAL N^o 08 (imagem de abril de 2014, em situação vazão normal do rio Jacuí).

FISIONOMIA DA VEGETAÇÃO: No ponto de amostragem, limítrofe a extremidade de uma barra em pontal, a cobertura vegetal é essencialmente pioneira, com predominância de espécies herbáceas rasteiras, com algumas árvores esparsas. Na área do ponto de amostragem ocorre uma estreita faixa de mata ciliar. No restante da ilha, ocorrem principalmente áreas de poteiros e matas ciliares incipientes.

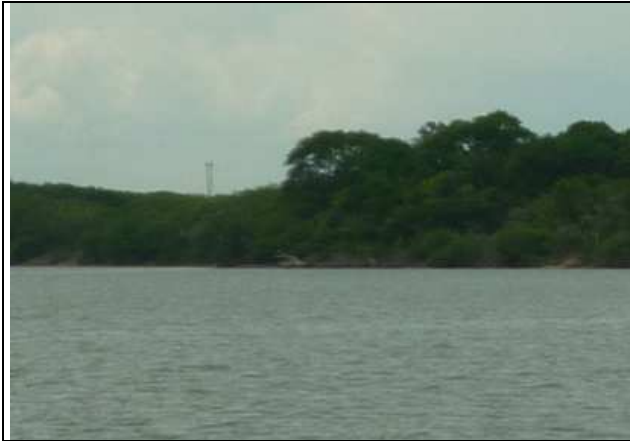
De qualquer sorte, a partir da embarcação, pode-se inferir um aumento da erosão na área, provavelmente associado a falta de vegetação marginal e ao pisoteio do gado que desce até a praia para beber água no rio. A APP está sendo utilizada intensivamente, com supressão quase total da vegetação original.

Foto 14: Vista geral da margem onde se localiza o ponto de monitoramento.

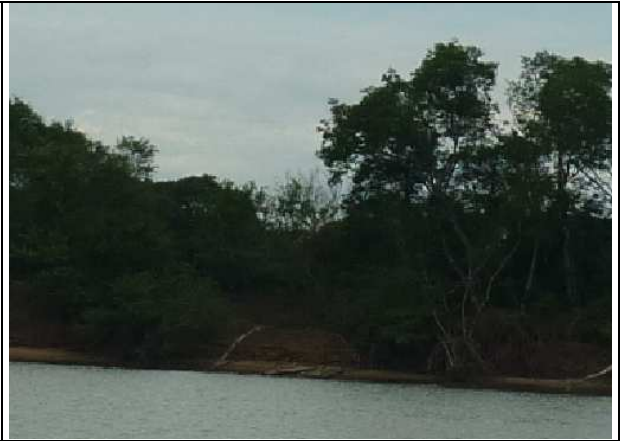
Foto 16: Aspecto da degradação da mata ciliar.

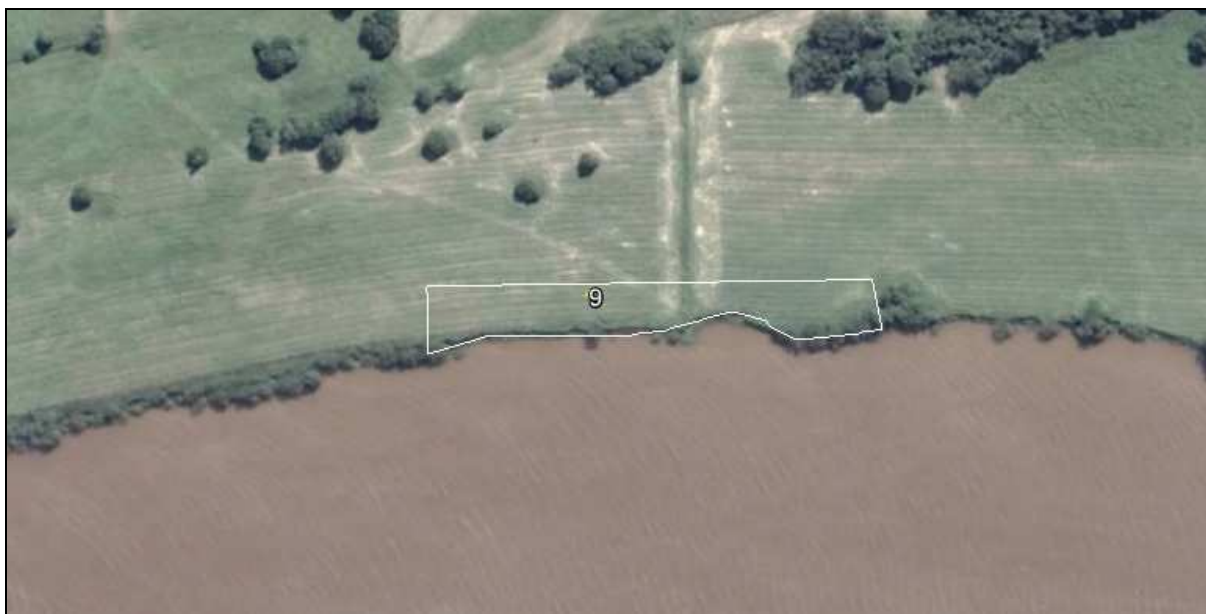
Imagem 10: Imagem Google Earth, salientando o PONTO AMOSTRAL N^o 09 (imagem de abril de 2014, em situação vazão normal do rio Jacuí).

FISIONOMIA DA VEGETAÇÃO: No ponto de amostragem a cobertura vegetal é essencialmente pioneira, com predominância de espécies herbáceas rasteiras, com algumas árvores esparsas. Todo o interior da ilha está sendo utilizado para atividades agropastoris intensivas.

Não houve alterações significativas em termos de composição e estrutura da vegetação ciliar. Assim como foi diagnosticado no período anterior, os processos erosivos mais acentuados ocorrem nesta margem, onde as águas advindas da foz do arroio dos Ratos formam fortes correntezas nos períodos de enchente, favorecendo a degradação da margem. Esse processo natural de erosão é significativamente potencializado pela ausência de vegetação ciliar protetora, degradada pelas atividades agropastoris na propriedade limítrofe. A APP está sendo utilizada intensivamente, com supressão quase total da vegetação original.

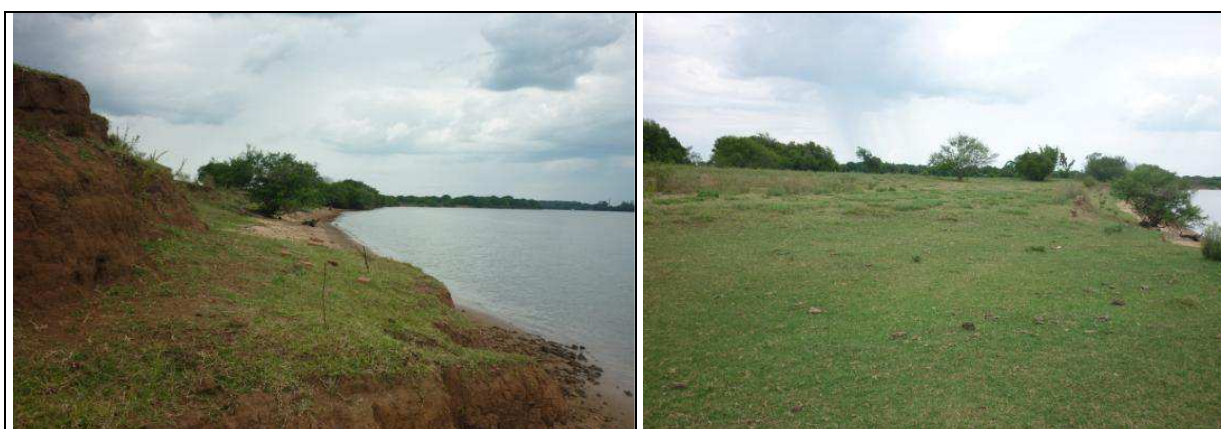
Foto 17: Detalhe do barranco destituído de vegetação protetora.

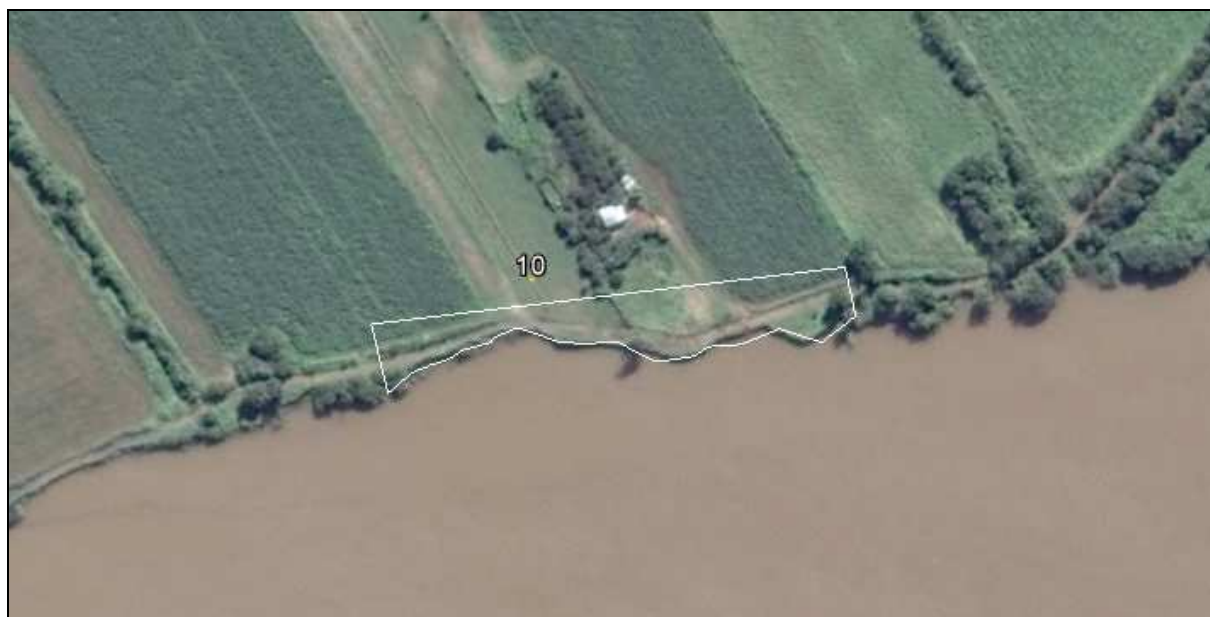
Imagem 11: Imagem Google Earth, salientando o PONTO AMOSTRAL N^o 10 (imagem de abril de 2014, em situação vazão normal do rio Jacuí).

FISIONOMIA DA VEGETAÇÃO: Área bastante alterada, com vegetação ciliar majoritariamente composta por espécies herbáceas. Em alguns pontos da margem podem ser encontradas arvoretas típicas da mata ciliar pretérita, de forma muito rarefeita, sem formar núcleos significativos.

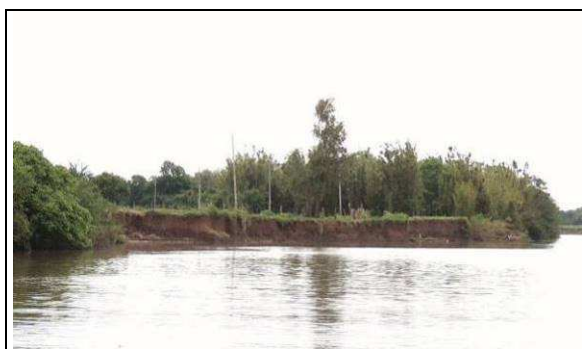
A APP foi ocupada intensivamente, com supressão quase total da vegetação original. O local enfrenta processos erosivos ativos e em alguns pontos já compromete a estrada municipal. A montante do ponto é fácil perceber o carreamento de solo das barrancas. O processo erosivo atua livre de qualquer resistência, pois a mata ciliar foi totalmente suprimida.

Foto 19: Vista geral da margem nas imediações do ponto de monitoramento.

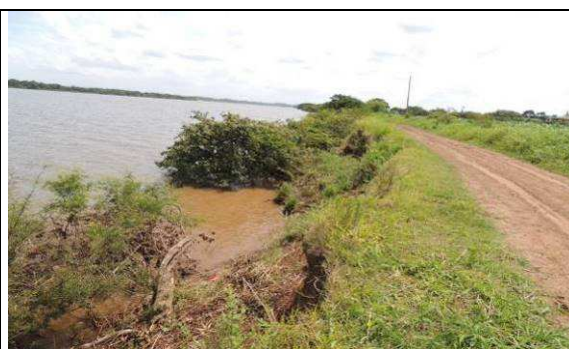
Foto 20: Detalhe da vegetação pioneira na barranca e da incidência de processos erosivos.

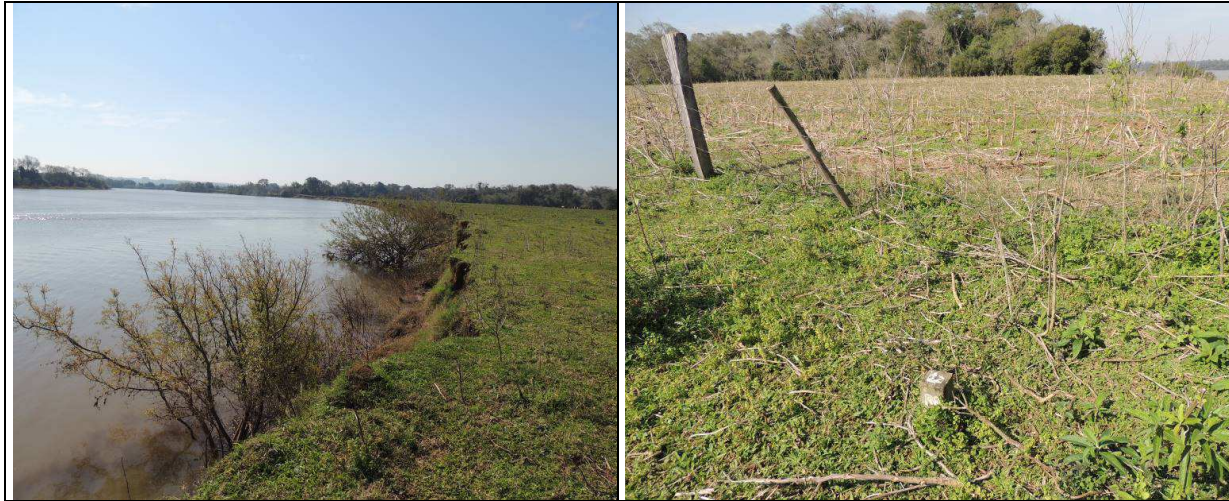
Observou-se um moderado recuo das margem durante o último ano. Constata-se o corte de raízes e de árvores na faixa ciliar e a presença do gado utilizando as margens para beber água, o que aumenta a remobilização de material. A APP está sendo utilizada intensivamente, com supressão quase total da vegetação original. Em ambas as margens a mata ciliar foi suprimida para dar lugar à pastagem. A margem se apresenta como um talude contínuo de até 3 metros de altura, que está sendo constantemente erodido.

Foto 21: Detalhe da vegetação pioneira na barranca e da incidência de processos erosivos.

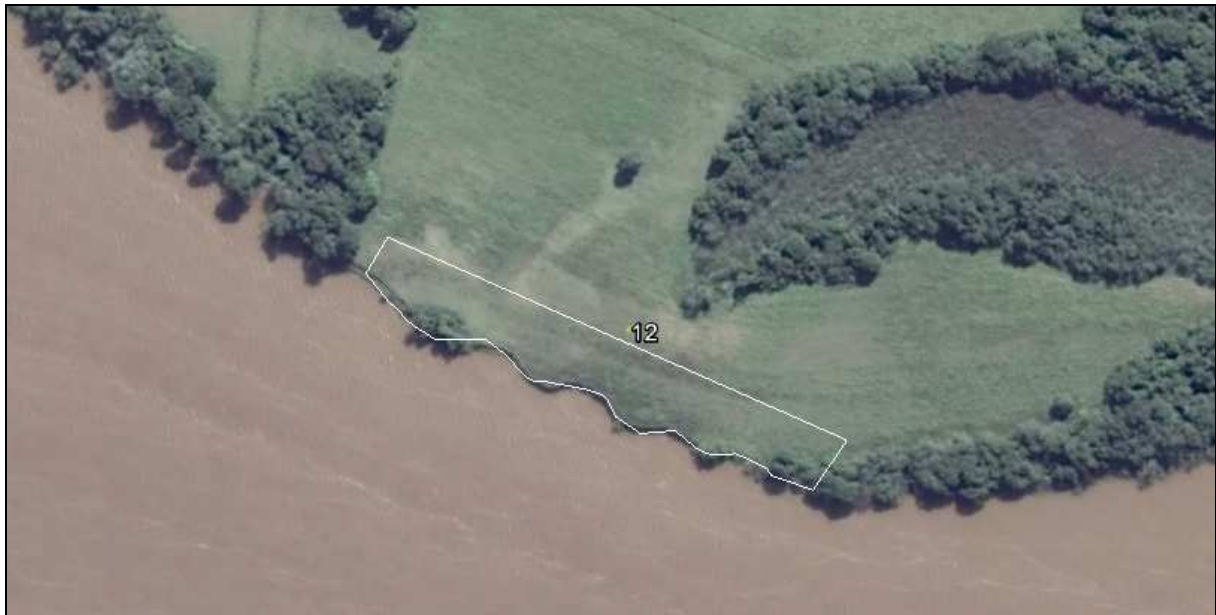
Imagem 13: Imagem Google Earth, salientando o PONTO AMOSTRAL N^o 12 (imagem de abril de 2014, em situação vazão normal do rio Jacuí).

FISIONOMIA DA VEGETAÇÃO: Área bastante alterada, com vegetação ciliar majoritariamente composta por espécies herbáceas. Em alguns pontos da margem podem ser encontrados pequenos núcleos residuais da mata ciliar pretérita, mas sem continuidade e pouca diversidade. Ocorrem plantios e pastoreio até junto das margens.

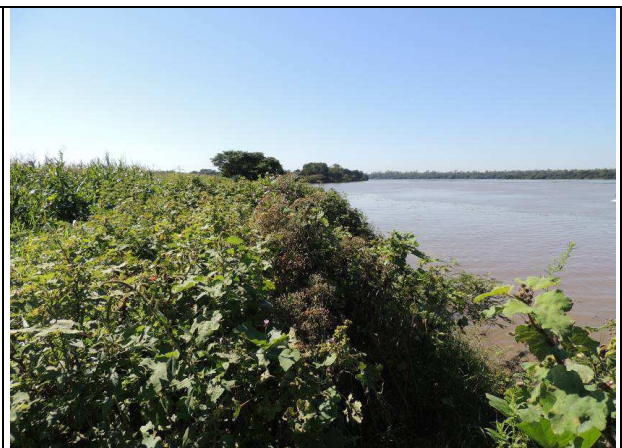
Foto 24: Detalhe da vegetação pioneira na barranca, com incidência de espécies invasoras exóticas.

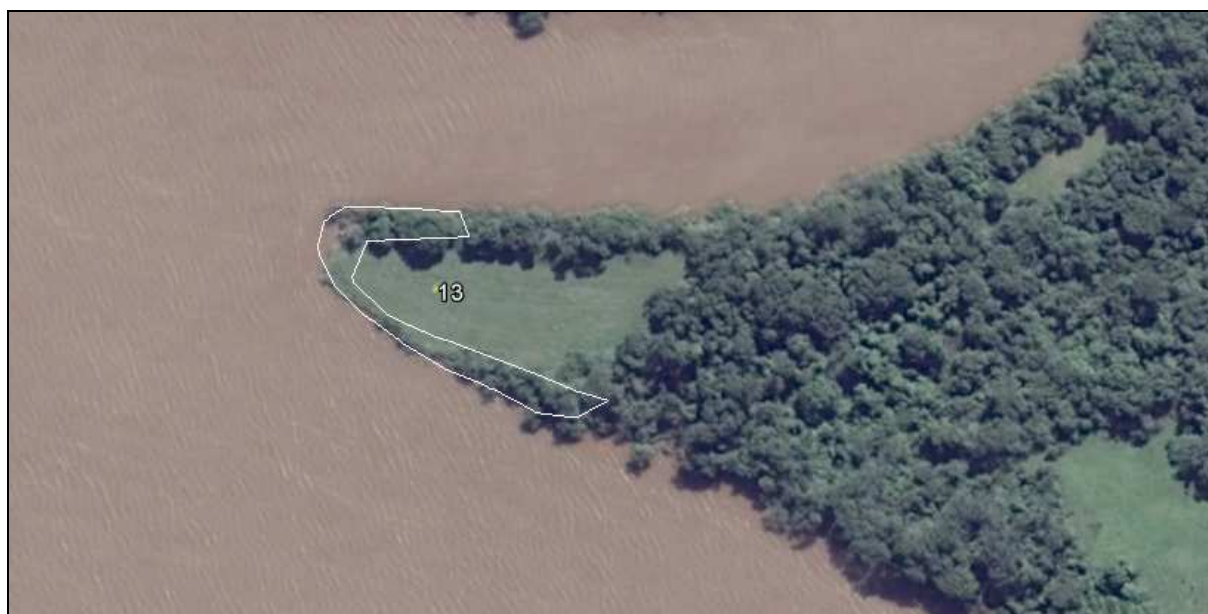
Imagem 14: Imagem Google Earth, salientando o PONTO AMOSTRAL N^o 13 (imagem de abril de 2014, em situação vazão normal do rio Jacuí).

FISIONOMIA DA VEGETAÇÃO: Considerando as áreas limítrofes, a mata ciliar é incipiente, com predomínio de vegetação herbácea e/ou arbustiva densa. Nas áreas limítrofes ainda ocorrem alguns núcleos de mata ciliar, embora desfalcada de exemplares de maior porte. Nas áreas mais para o interior da ilha existem lavouras e potreiros.

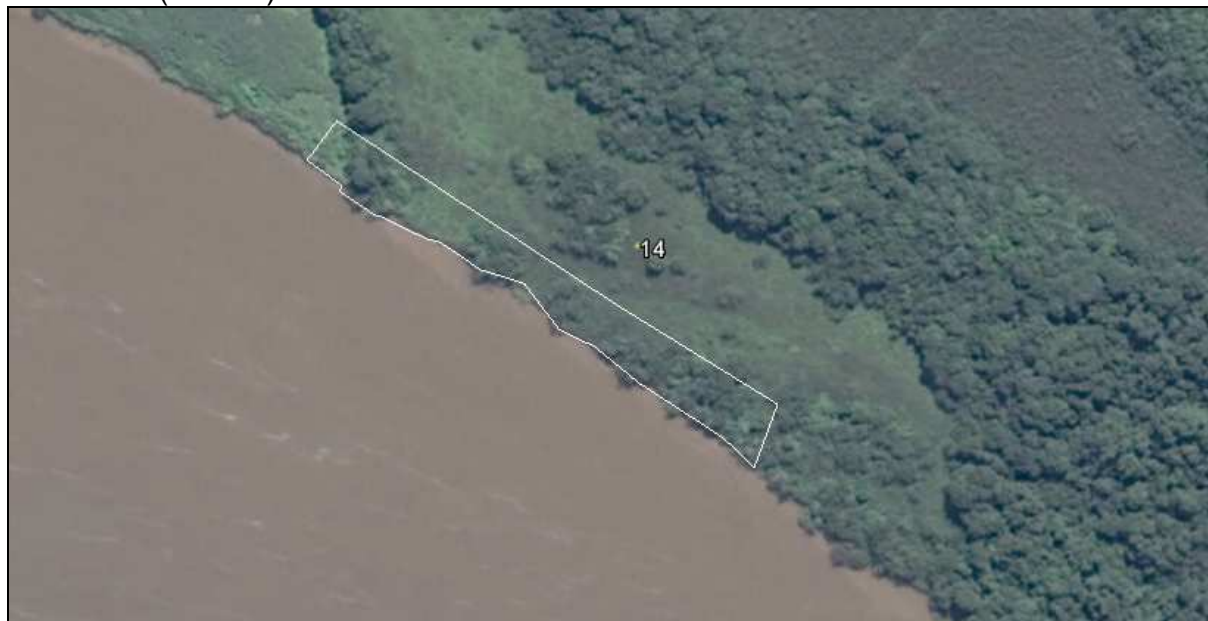
Imagem 15: Imagem Google Earth, salientando o PONTO AMOSTRAL N° 14 (imagem de abril de 2014, em situação vazão normal do rio Jacuí).

Exemplares de médio e grande porte são suprimidos para dar lugar às lavouras e aumentar a área de campo para pecuária.

A vegetação de pequeno porte o gado, as cabras e os porcos se encarregam de eliminar. Sendo assim, a mata sem renovação desaparece, dando lugar a barrancas nuas que, suscetíveis a ação das águas, avançam rapidamente.

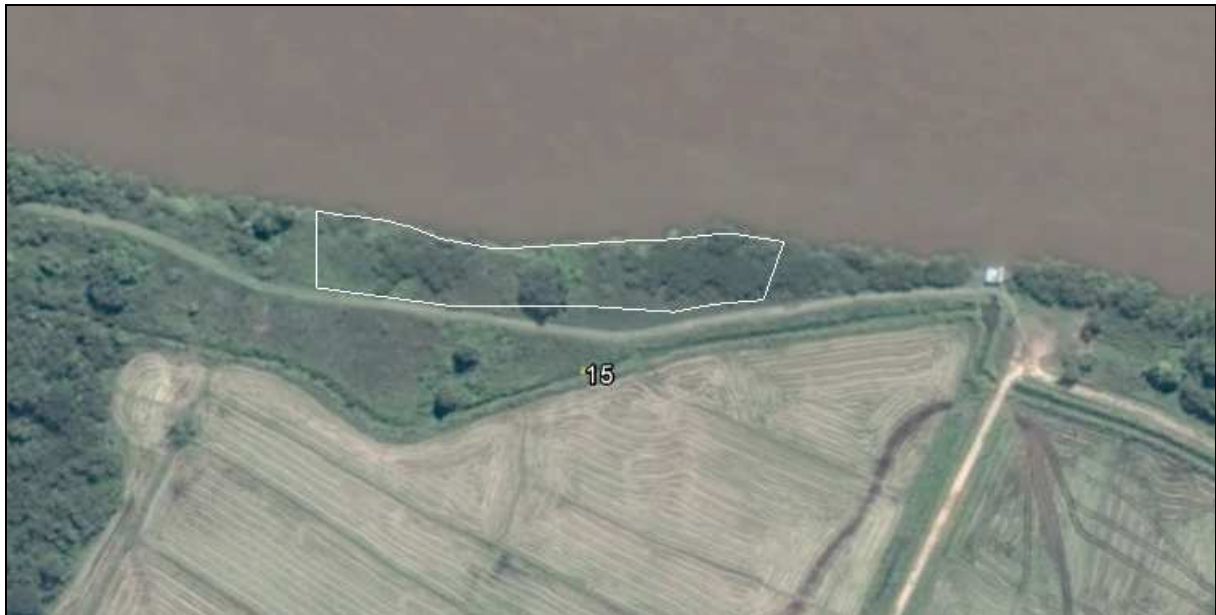
Imagem 16: Imagem Google Earth, salientando o PONTO AMOSTRAL N^o 15 (imagem de abril de 2014, em situação vazão normal do rio Jacuí).

FISIONOMIA DA VEGETAÇÃO: Mata é ciliar incipiente, com predomínio de vegetação herbácea e/ou arbustiva densa. Ocorrem muitas touceiras de taquareira. Nas áreas limítrofes ainda ocorrem alguns núcleos de mata ciliar, embora desfalcada de exemplares de maior porte. Nas áreas mais para o interior da ilha existem lavouras e poteiros.

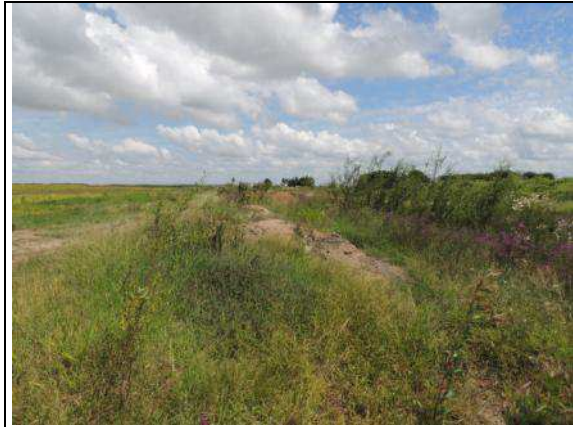
Não foram observados processos de erosão e recuo das margens significativos, observa-se que não ocorre a regeneração dos fragmentos remanescentes.

Foto 29: Faixa inserida na APP e que está sendo resguardada das atividades produtivas da propriedade.

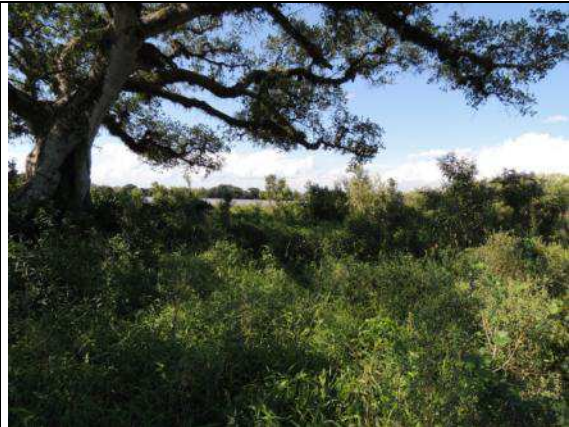
Foto 30: Exemplar de figueira remanescente da mata original das margens, junto ao ponto de monitoramento.

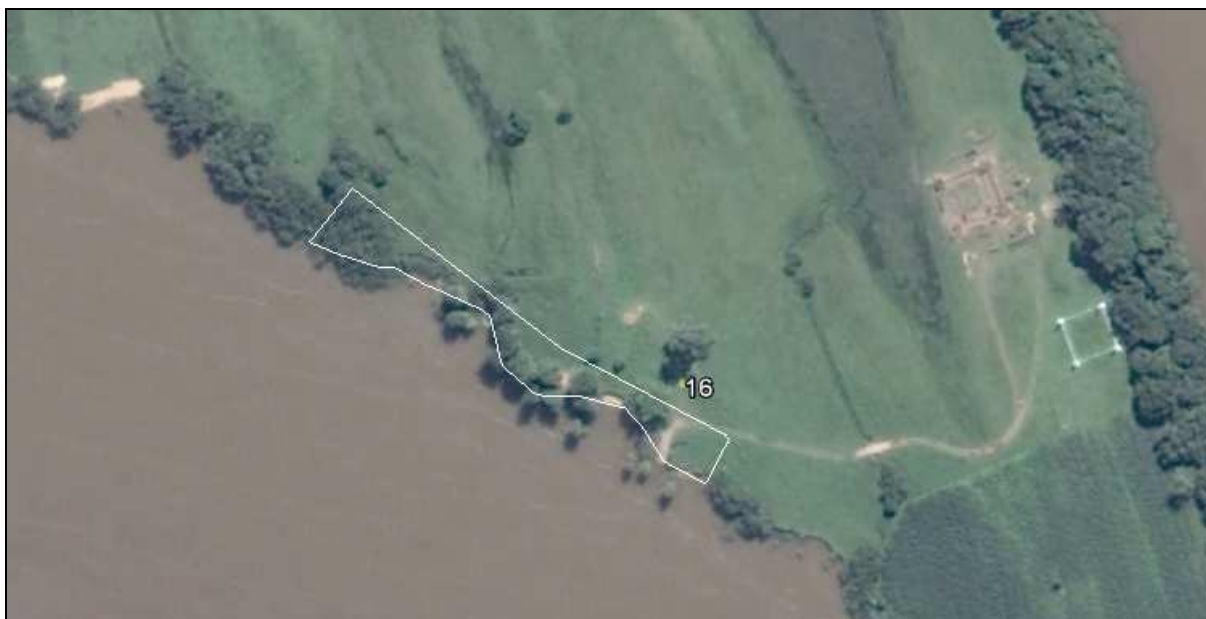
Imagem 17: Imagem Google Earth, salientando o PONTO AMOSTRAL N^o 16 (imagem de abril de 2014, em situação vazão normal do rio Jacuí).

FISIONOMIA DA VEGETAÇÃO: A mata é ciliar incipiente, com predomínio de vegetação herbácea e/ou arbustiva densa. Ocorrem muitas touceiras de taquaireira. Nas áreas limítrofes ainda ocorrem alguns núcleos de mata ciliar, embora desfalcada de exemplares de maior porte. Nas áreas mais para o interior da ilha existem lavouras e poteiros. Ocorrem plantios e pastoreio até junto das margens.

A mata encontra-se depauperada em todo o segmento da margem. Um evento que determinou impactos sobre a vegetação residual das margens, embora de efeito pontual, foi a abertura de trilhas e locais de desembarque para instalação de linhas de alta tensão, da qual algumas torres serão instaladas na ilha do Araújo. Foram abertas faixas de mata na margem, para desembarque de materiais e pessoal e algumas áreas foram degradadas para depósito de materiais e para acampamentos.

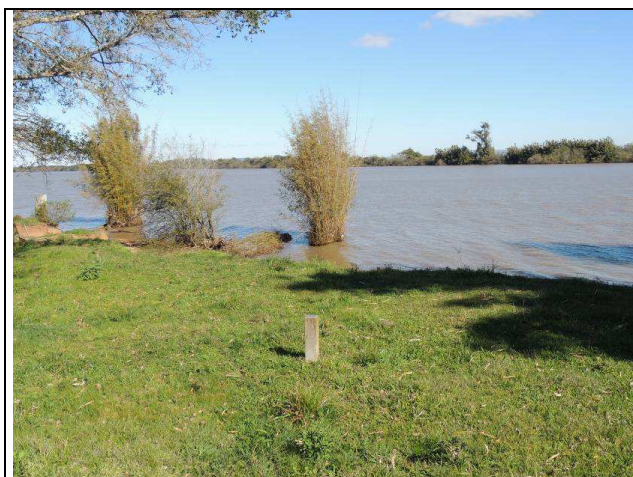
Nas margens, não se verificou a incidência de desbarrancamento dos taludes, embora a vegetação fixadora seja de pouca complexidade.

Foto 31: Vista da margem no ponto amostral, onde se verifica a visual ausência de vegetação protetora e a implantação de acessos para desembarque de materiais para a construção das torres de transmissão.

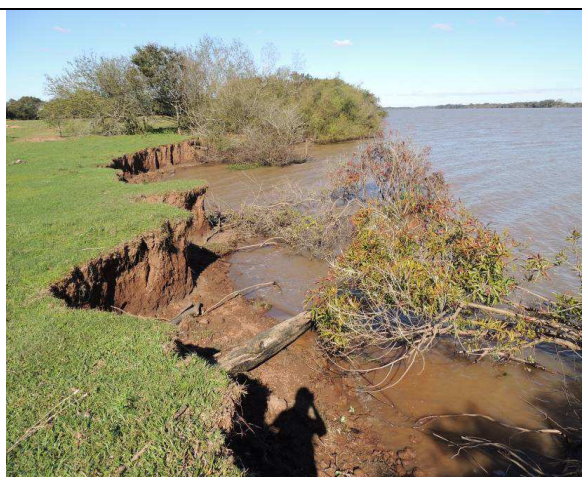
Foto 32: Detalhe da vegetação pioneira na barranca e da incidência de processos erosivos.

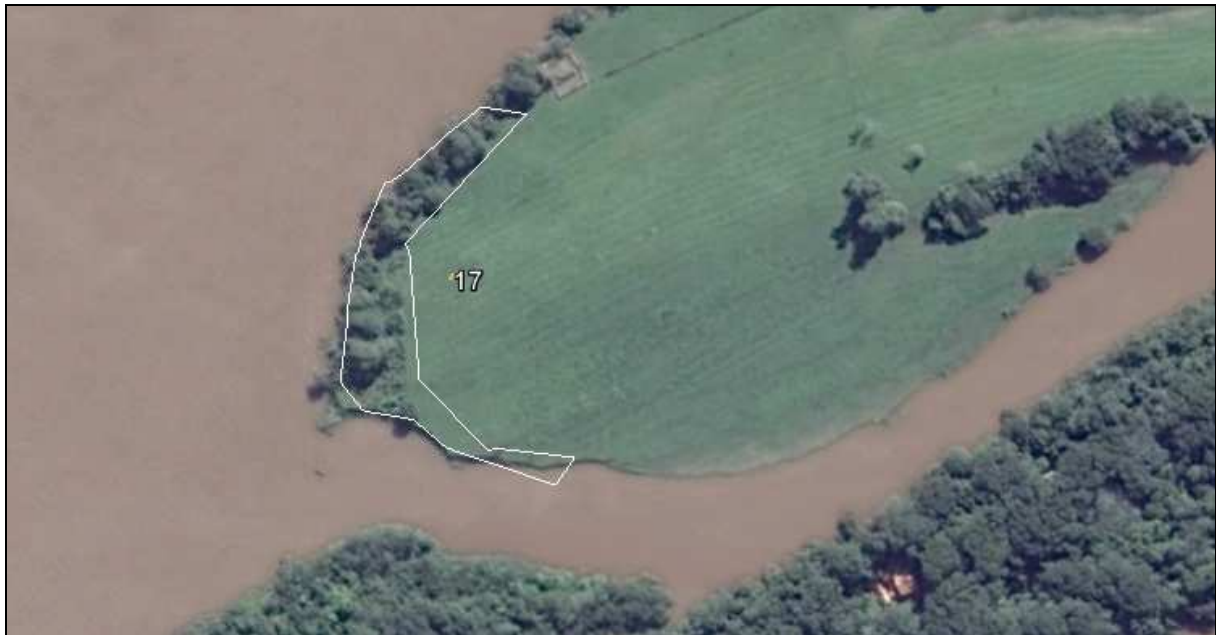
Imagem 18: Imagem Google Earth, salientando o PONTO AMOSTRAL N^o 17 (imagem de abril de 2014, em situação vazão normal do rio Jacuí).

FISIONOMIA DA VEGETAÇÃO: Área bastante alterada, com vegetação ciliar majoritariamente composta por espécies herbáceas. Em alguns pontos da margem podem ser encontrados pequenos núcleos residuais da mata ciliar pretérita, mas sem continuidade e pouca diversidade. Ocorrem plantios e pastoreio até junto das margens.

Não verificou-se diferenças significativas na estrutura e composição da vegetação ciliar nesse segmento durante o período amostrado. Não há indícios de regeneração natural da mata ciliar. A mata ciliar permite o desenvolvimento de espécies de epífitas, como bromélias e orquídeas, indicadoras de ambientes com relativa complexidade.

A APP está sendo utilizada intensivamente, com supressão quase total da vegetação original. Sem alterações nos últimos anos, a vegetação no ponto amostral e no restante da ilha apresenta os mesmos problemas de todas as margens monitoradas.

A presença do gado no interior dos escassos núcleos de vegetação arbórea suprime o subbosque não permitindo a regeneração da mata. Porém, os taludes nestes locais apresentam-se estáveis, pois a vegetação cumpre seu papel fundamental que é diminuir a velocidade da água, além de suas raízes evitarem a destruição do talude.

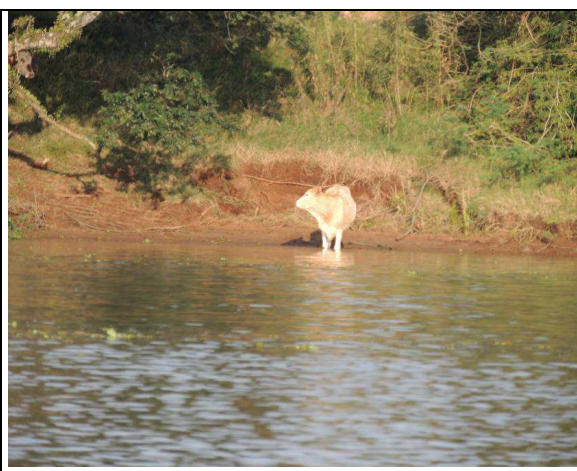
Foto 34: Flagrante de degradação da margem devido ao pisoteio do gado.
