**MONITORAMENTO DA VEGETAÇÃO CILIAR NA ÁREA DE INFLUÊNCIA DA
ATIVIDADE DE MINERAÇÃO DE AREIA NO LEITO DO RIO JACUÍ
ÁREA DE SOMAR SOCIEDADE MINERADORA LTDA
PERÍODO DE 2014**

Biól. Marco de Assis Brasil Haussen – CRBio – 17152-03
Bióloga Msc Jô Anna Ungaretti – CRBio – 45985-03
Técnico Ambiental Clódio Marros

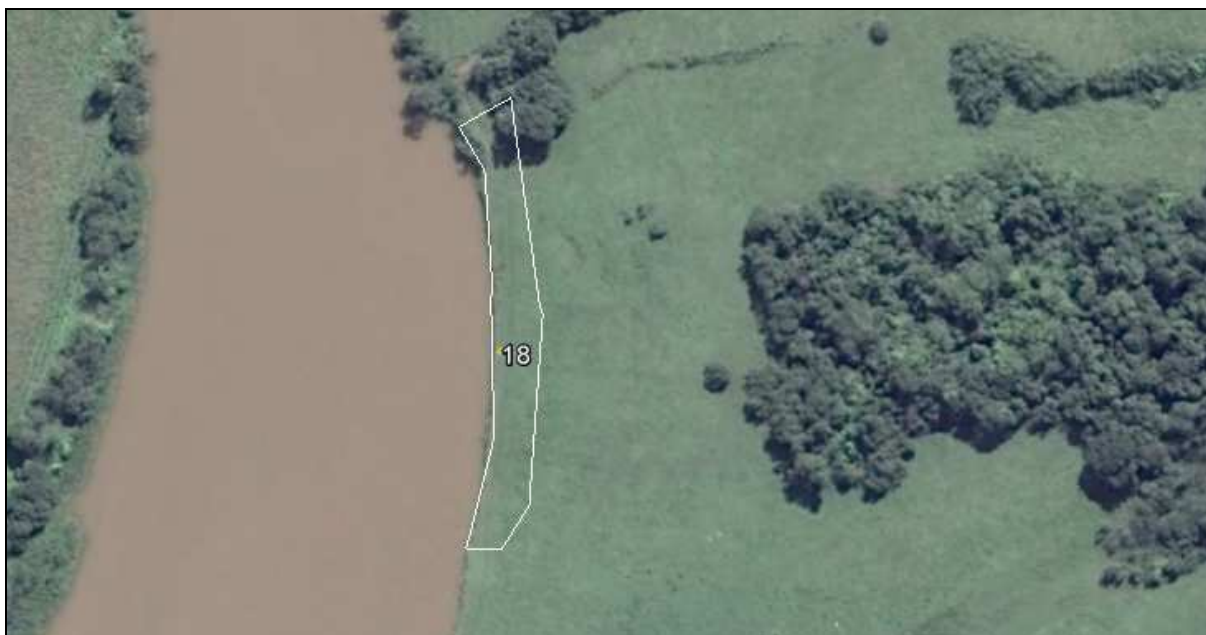
Imagem 19: Imagem Google Earth, salientando o PONTO AMOSTRAL N^o 18 (imagem de abril de 2014, em situação vazão normal do rio Jacuí).

FISIONOMIA DA VEGETAÇÃO: Área bastante alterada, com vegetação ciliar majoritariamente composta por espécies herbáceas. Em alguns pontos da margem podem ser encontrados pequenos núcleos residuais da mata ciliar nativa, mas predomínio de taquaireiras. Ocorrem plantios e pastoreio até junto das margens

Não verificou-se diferenças significativas na estrutura e composição da vegetação ciliar nesse segmento durante o período amostrado. Não há indícios de regeneração natural da mata ciliar, embora os fragmentos remanescentes não apresentem sinais de degradação.

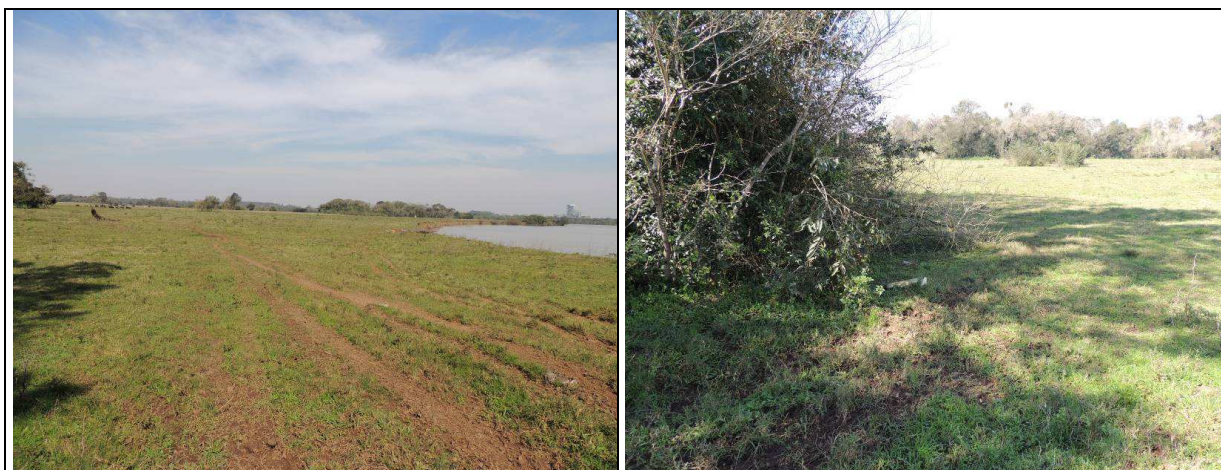
Foto 35: Vista geral da ocupação da APP por plantios e pastagens.
