**MONITORAMENTO DA VEGETAÇÃO CILIAR NA ÁREA DE INFLUÊNCIA DA  
ATIVIDADE DE MINERAÇÃO DE AREIA NO LEITO DO RIO JACUÍ  
SOMAR – SOCIEDADE MINERADORA LTDA / 2015**

## **1. APRESENTAÇÃO**

## **5. DESCRIÇÃO DAS 24 ÁREAS ATUALMENTE MONITORADAS E OBSERVAÇÕES REFERENTES AO ANO DE 2015.**

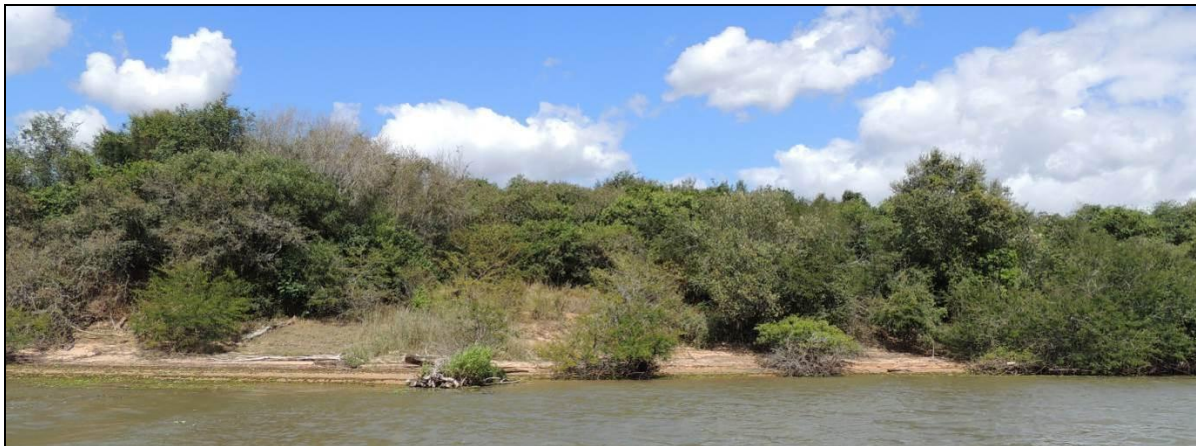
Registrou-se alterações na morfologia das margens em função da ação das enchentes, podendo-se observar o aumento da área de areia exposta em relação ao período anterior, com leve recuo da linha de margem. Constatou-se no último ano maior acúmulo de areia, formando praias tanto a jusante, como a montante do ponto amostral. Observa-se também o acúmulo de lixo (principalmente material plástico) nos ramos das árvores. No interior da mata ciliar não foram verificados indícios de cortes de árvores ou de ocupação indevida.

**Foto 1:** Vista geral da margem direita do Rio Jacuí, em Charqueadas, na posição em frente ao do ponto amostral E01.

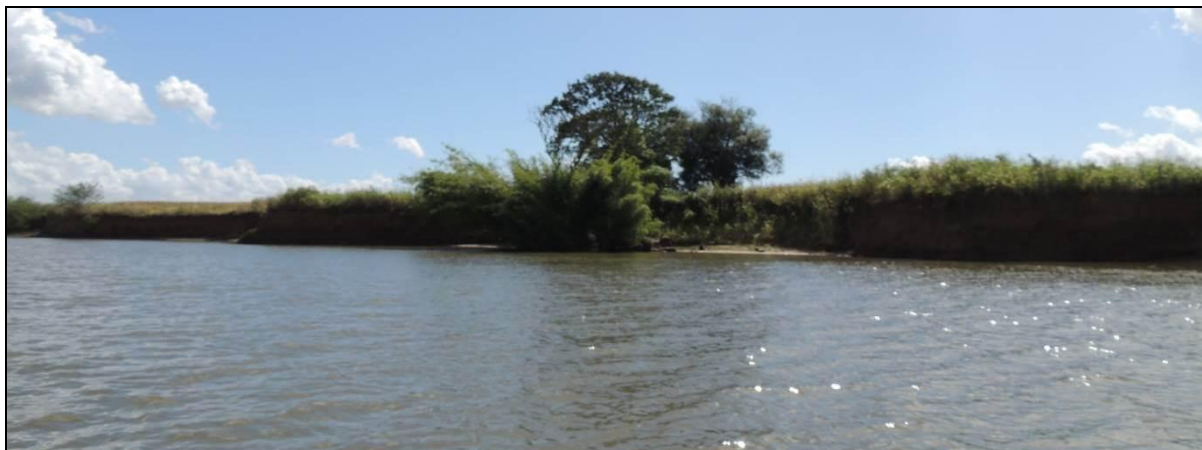
Apesar da ocorrência de diversos eventos de enchentes, não se verificou o recuo das margens e nem alterações na vegetação ciliar.

**Foto 04:** Vista geral da margem esquerda da Ilha da Paciência, em Triunfo, na posição em frente do ponto amostral E02A.

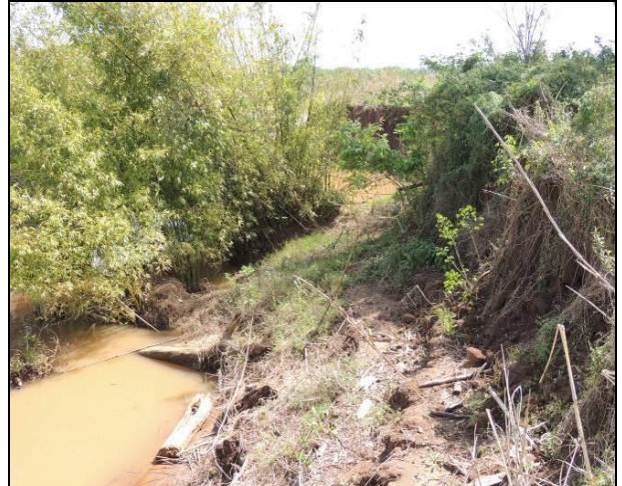
porte representa ao recuo das margens. Entretanto pode-se constatar que a vegetação arbórea está sendo desestabilizada, com exposição de raízes e tombamento das touceiras de taquara sobre a água. A APP está sendo utilizada intensivamente, com supressão quase total da vegetação original.

**Foto 08:** Detalhe da conformação da margem e da vegetação ciliar, próximo ao ponto amostral E02A.

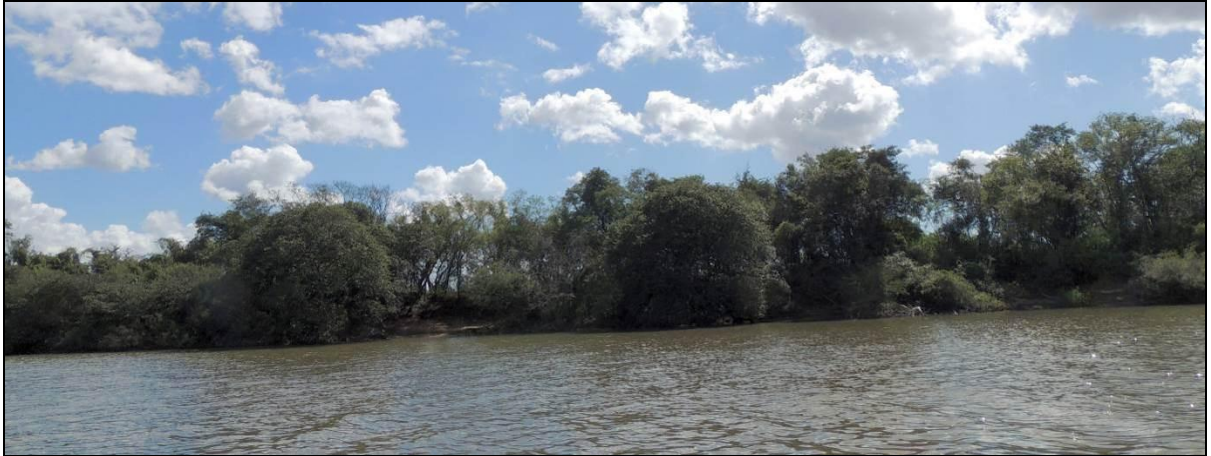
Não há evidente recuo das margens, porém nota-se o acúmulo de areia na base do talude e ravinamento do barranco.

**Foto 09:** Vista geral da margem esquerda da Ilha da Paciência, em Triunfo, na posição do ponto amostral E03.

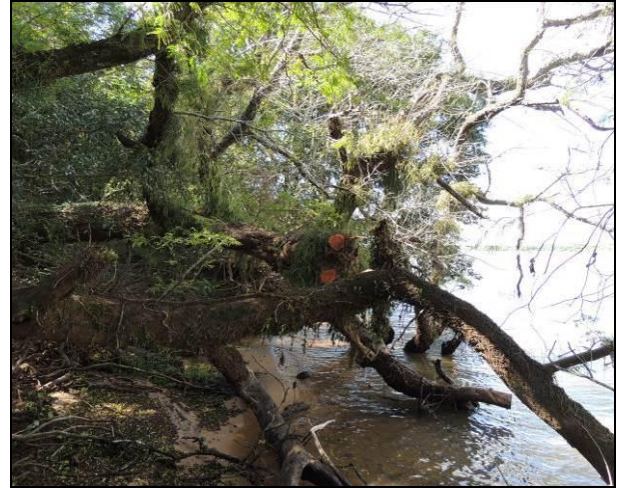
**Foto 13:** Detalhe da vegetação ciliar, observando-se árvores tombadas com abundância de epífitos, próximo ao ponto amostral E03.

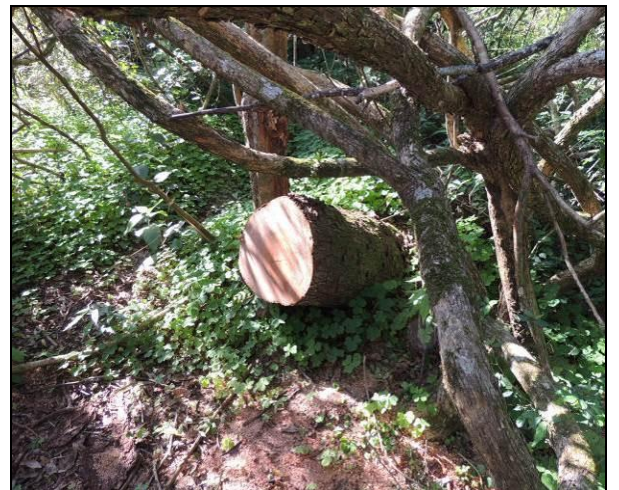
**Foto 15:** Exemplar de angico (*Parapiptadenia rigida*), serrado no interior da mata ciliar.

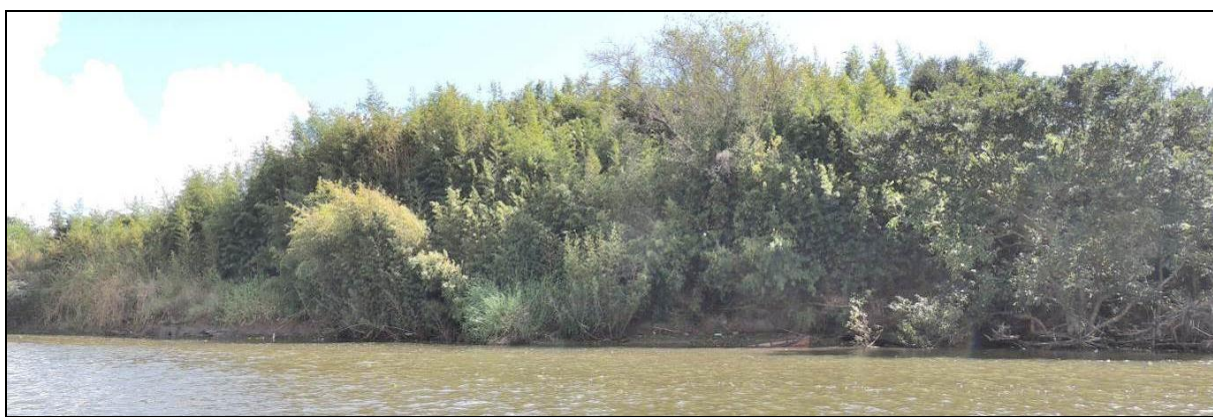
Não se verificou impactos diretos à vegetação arbórea nas áreas limítrofes, a não ser os decorrentes do pisoteio do gado. Em relação a estrutura e composição da vegetação ciliar, a situação não se alterou em relação ao período anterior.

**Foto 16:** Vista geral da margem esquerda da Ilha da Paciência, em Triunfo, na posição do ponto amostral E04.

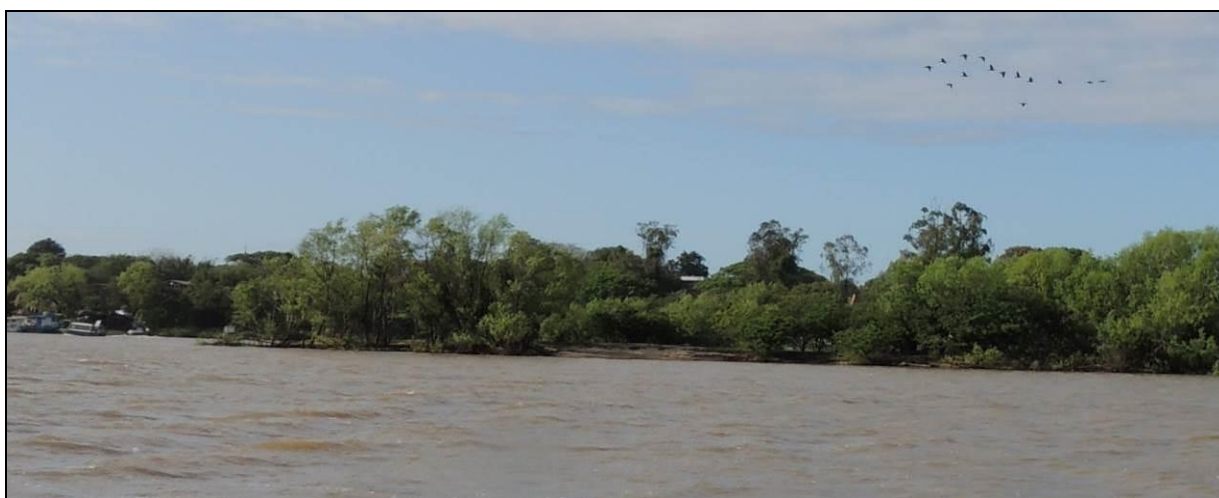
Verificou-se que as cheias e a correnteza causaram impactos à vegetação e determinaram a formação de barrancos íngremes, com discreto recuo da margem.

**Foto 21:** Vista geral da margem esquerda da Ilha D. Antônia, em Charqueadas, na posição do ponto amostral E05A.

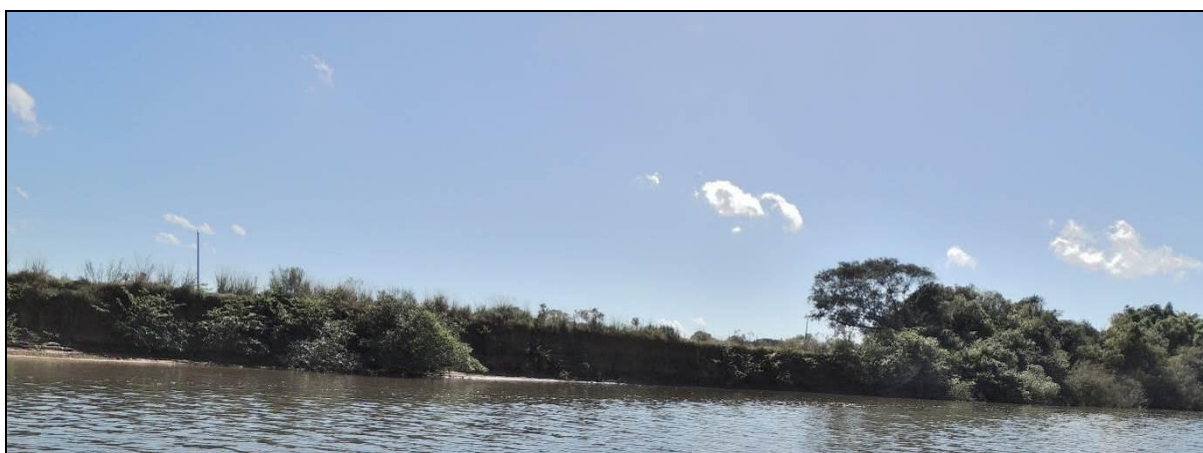
A cobertura vegetal das margens não apresentou alterações em termos de estrutura e composição, não havendo indícios de regeneração natural da mata ciliar. Observou-se, por outro lado, leve recuo das margens, com queda de barranco e acúmulo de material na base deste.

**Foto 24:** Vista geral da margem esquerda da Ilha da Paciência, em Triunfo, na posição do ponto amostral E06A.

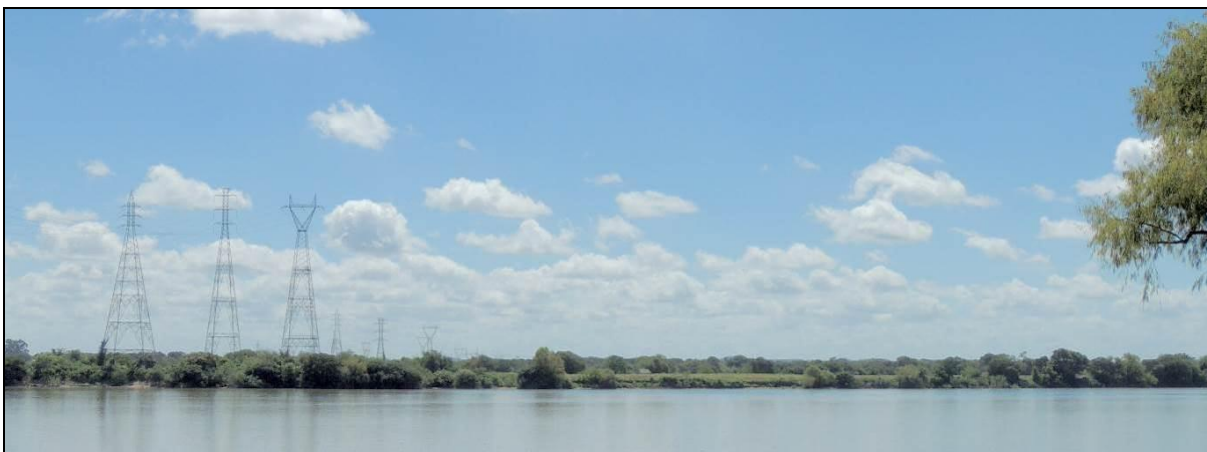
A vegetação herbácea dos taludes, pouco abruptos, está relativamente preservada e não se verifica processos erosivos significantes.

**Foto 27:** Vista geral da margem esquerda da Ilha das Cabras, em Charqueadas, na posição do ponto amostral E07A.

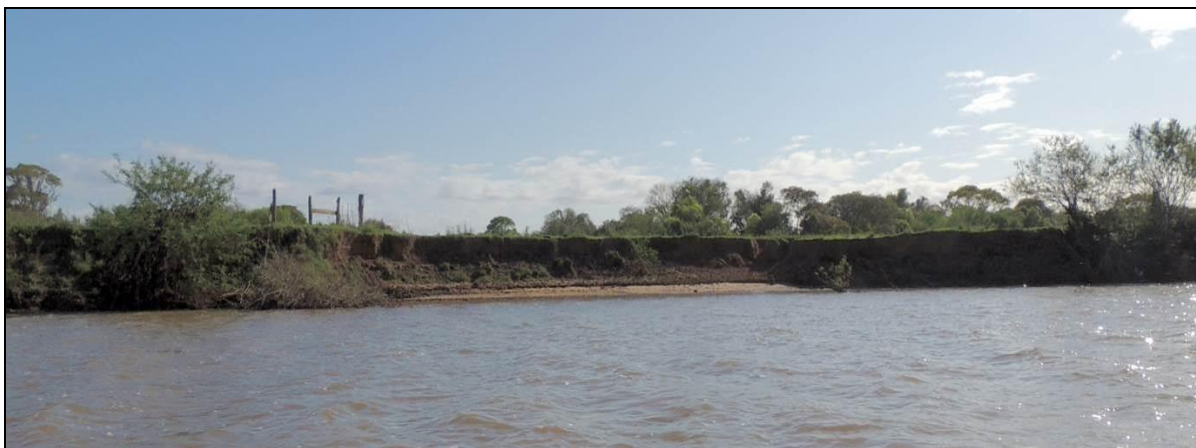
Esse ponto também apresenta dificuldades de acesso por terra, em razão da inanimosidade do proprietário. Não houve alterações significativas em termos de composição e estrutura da vegetação ciliar. Assim como foi diagnosticado no período anterior, os processos erosivos mais acentuados ocorrem nesta margem, onde as águas advindas da foz do arroio dos Ratos formam fortes correntezas nos períodos de enchente, favorecendo a degradação da margem. Esse processo natural de erosão é significativamente potencializado pela ausência de vegetação ciliar protetora, degradada pelas atividades agropastoris na propriedade limítrofe. A APP está sendo utilizada intensivamente, com supressão quase total da vegetação original.

**Foto 33:** Vista geral da margem esquerda da Ilha dos Dornelles, em Charqueadas, na posição do ponto amostral E09.

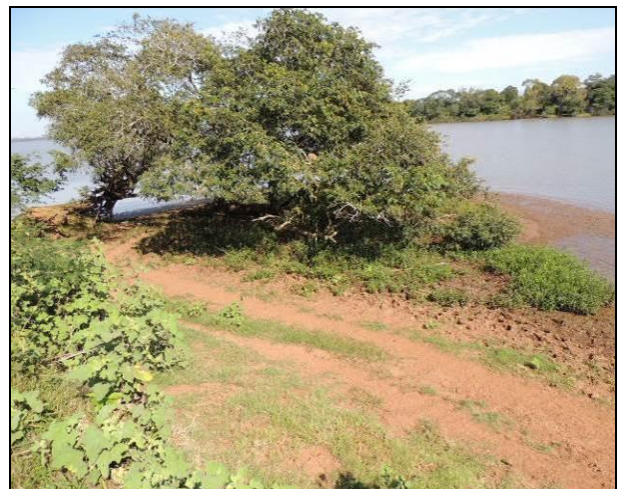
**Foto 45:** Detalhe do impacto causado pelo pisoteio do gado, gerando erosão das margens.

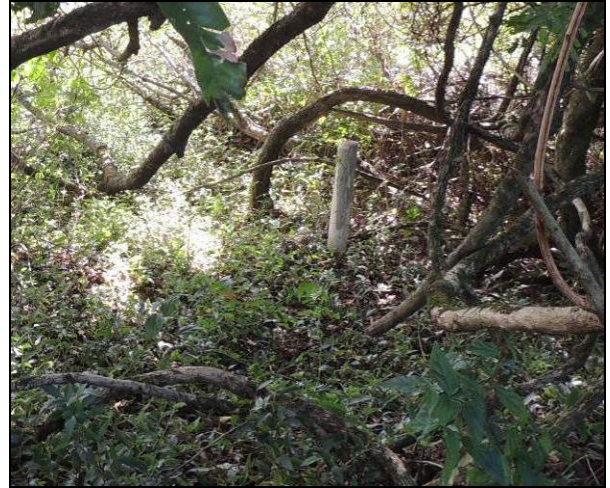
**Foto 53:** Vista de fragmento remanescente da mata ciliar, em área próxima ao ponto amostral E12A.

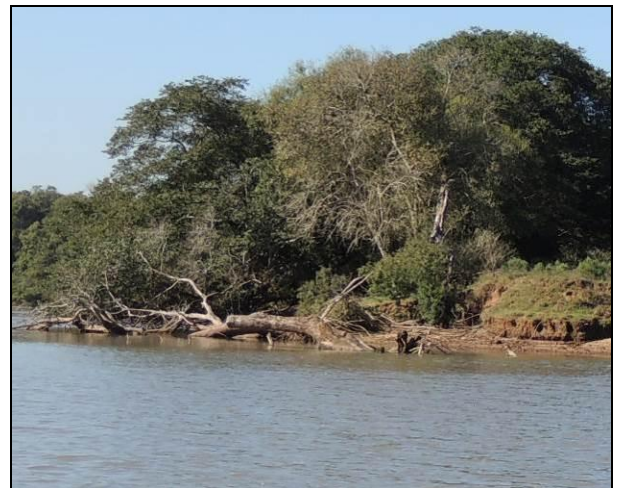
**Foto 58:** Árvores nativas de grande porte, tombadas próxima do ponto amostral E13.

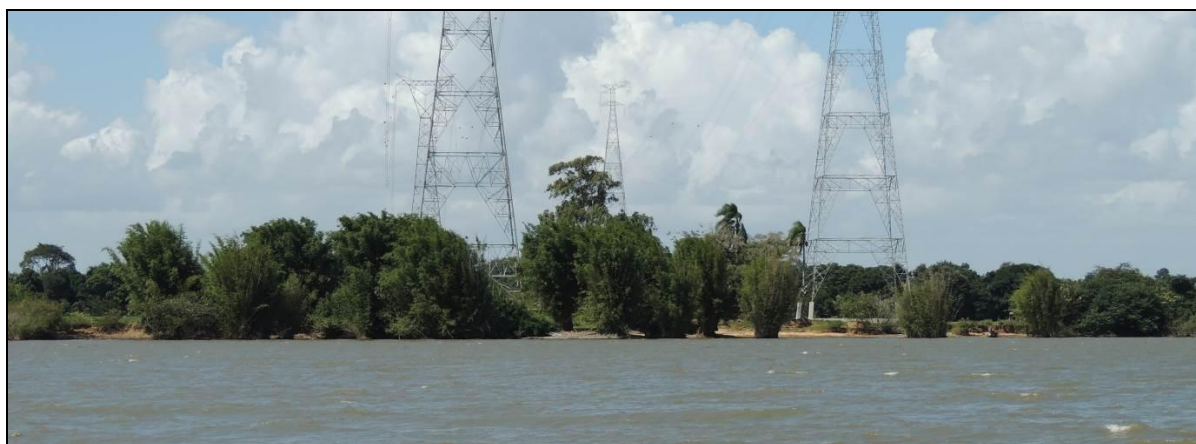
As faixas de mata na margem abertas para desembarque de materiais e pessoal, além de algumas áreas degradadas para depósito de materiais e para acampamentos continuam sem recuperação. Também foram encontrados indícios de atividade de caça ilegal nas imediações.

**Foto 68:** Vista geral da margem esquerda da Ilha do Araujo, em Triunfo, na posição do ponto amostral E16.

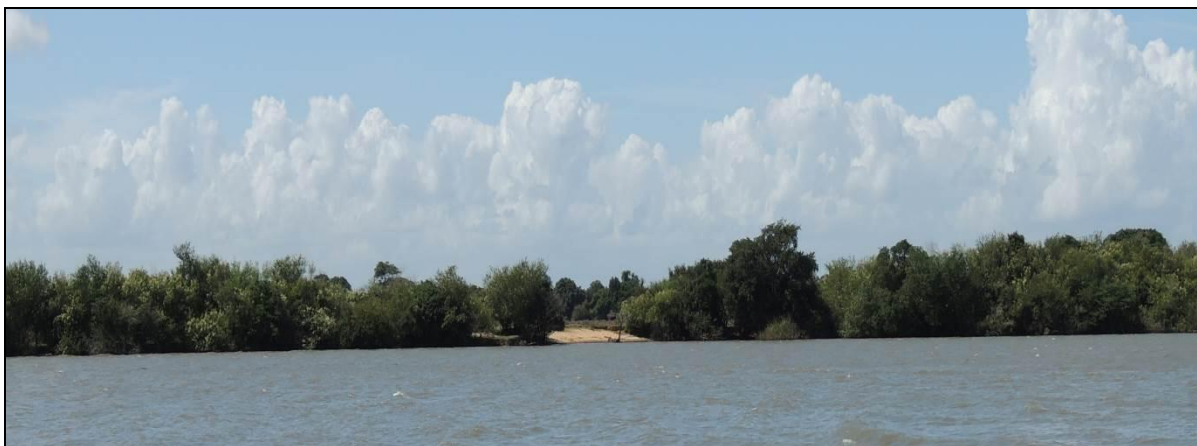
A mata nas áreas limítrofes encontra-se depauperada em todo o segmento da margem. Algumas áreas foram degradadas para acampamentos. Não há indícios de regeneração natural da mata ciliar.

**Foto 75:** Vista geral da margem esquerda da Ilha do Araujo, em Triunfo, na posição do ponto amostral E16A.

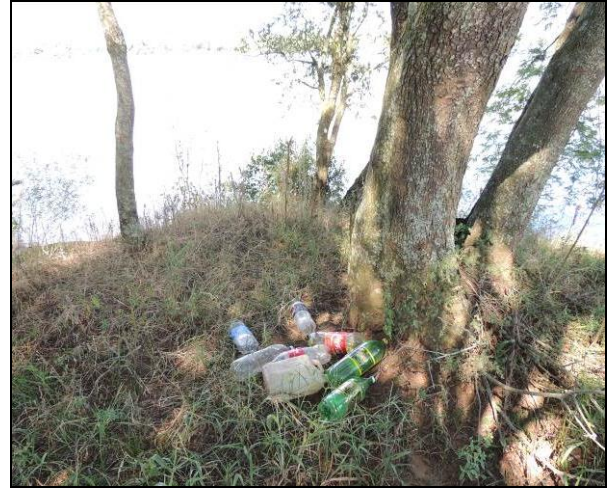
**Foto 90:** Acúmulo de lixo deixado nos acampamentos dentro da mata ciliar.
