**MONITORAMENTO DA VEGETAÇÃO CILIAR NA ÁREA DE INFLUÊNCIA DA
ATIVIDADE DE MINERAÇÃO DE AREIA NO LEITO DO RIO JACUÍ – 2016
SOMAR SOCIEDADE MINERADORA LTDA**

5. DESCRIÇÃO DAS 24 ÁREAS ATUALMENTE MONITORADAS E OBSERVAÇÕES REFERENTES AO ANO DE 2016

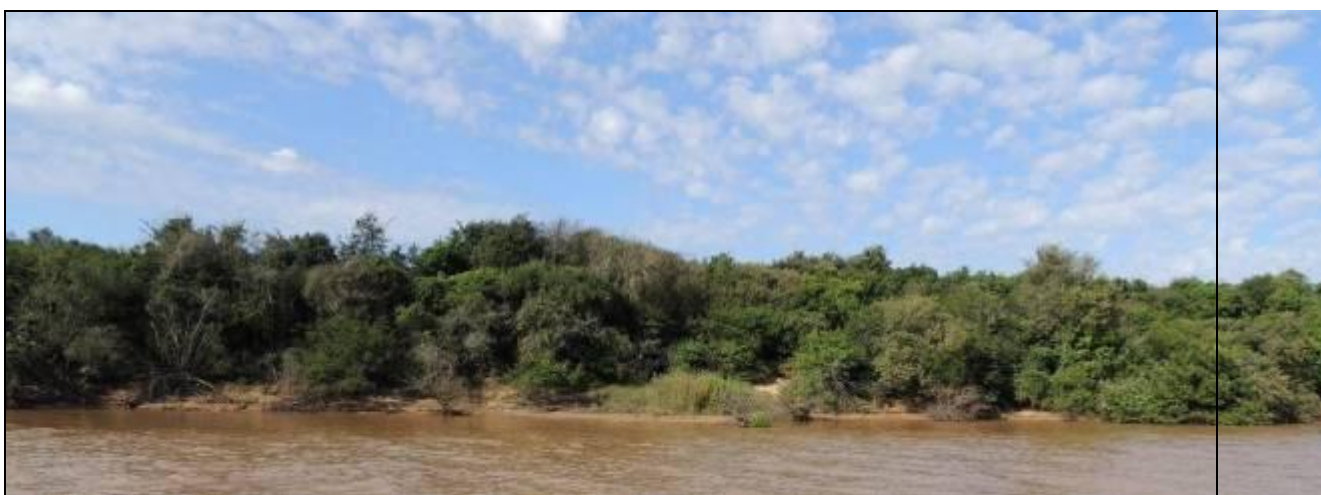
MORFOLOGIA DAS MARGENS: Margem alta, terreno arenoso apresentando níveis médios de erosão. O talude encontra-se aparentemente estável e semi-coberto por vegetação nativa.

RESUMO DAS OBSERVAÇÕES DURANTE O PERÍODO: Registrou-se pequenas alterações na morfologia das margens em função da ação das enchentes, podendo-se observar discreto aumento da área de areia exposta em relação ao período anterior, com leve recuo da linha de margem. Continua-se a observar o acúmulo de lixo (principalmente material plástico) nos ramos das árvores.

Foto 1: Vista geral da margem direita do Rio Jacuí, em Charqueadas, na posição em frente ao do ponto amostral E01.

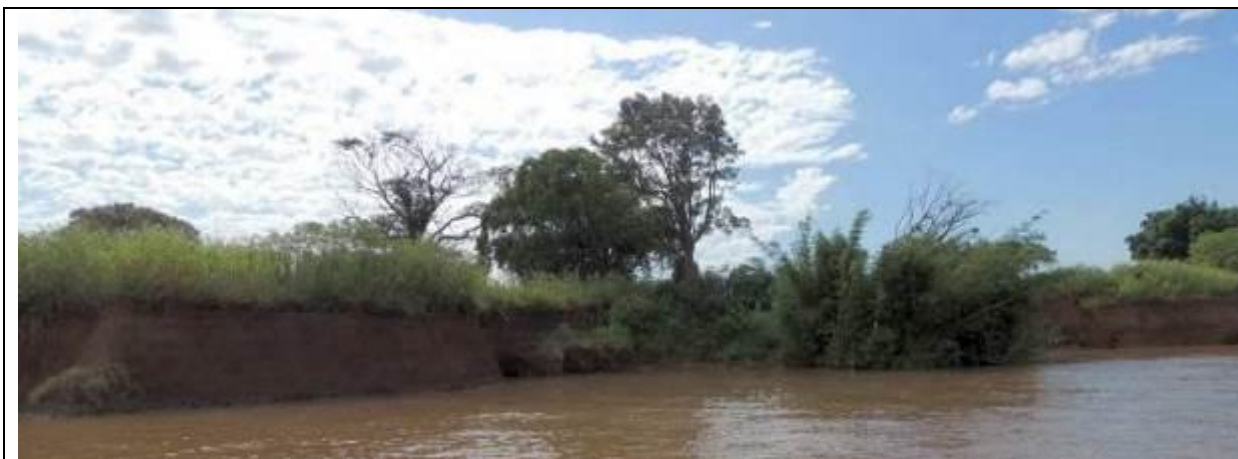
MORFOLOGIA DAS MARGENS: Margem formada por talude vertical arenoso, desprotegido de vegetação fixadora.

Foto 4: Vista geral da margem esquerda da Ilha da Paciência, em Triunfo, na posição em frente do ponto amostral E02A.

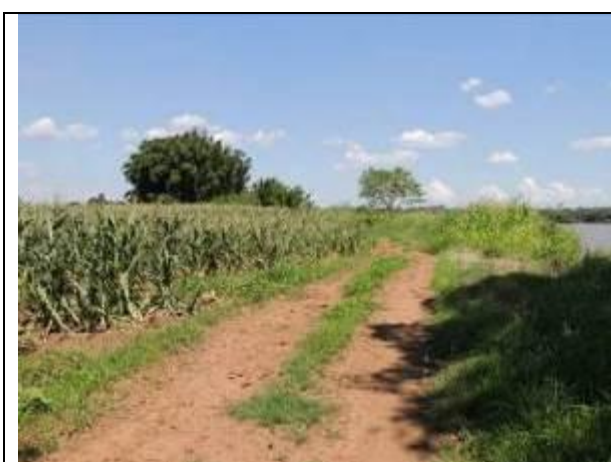
Nas áreas limítrofes, como nos períodos anteriores, nos segmentos onde a mata ciliar foi mantida ou está em regeneração, observa-se o recuo menor das margens, formando “esporões” oriundos da resistência pontual que a vegetação de porte representa ao recuo das margens. Entretanto pode-se constatar que a vegetação arbórea está sendo desestabilizada, com exposição de raízes e tombamento das touceiras de taquara sobre a água. A APP está sendo utilizada intensivamente, com supressão quase total da vegetação original.

Foto 07: Aspecto da ocupação do interior da ilha, próximo ao ponto amostral E02A.

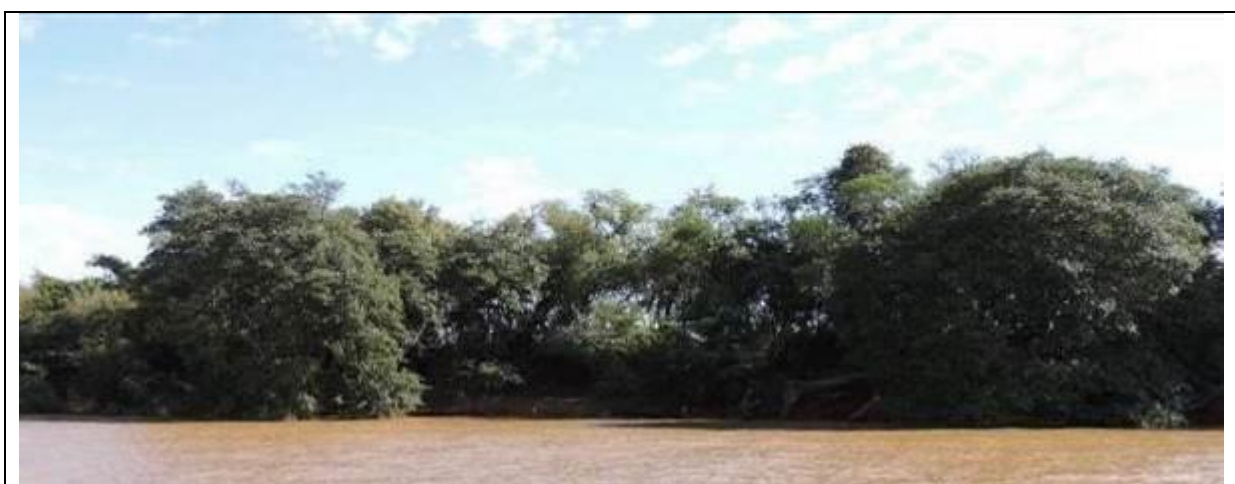
FISIONOMIA DA VEGETAÇÃO: Área coberta por estreita faixa de mata ciliar (cerca de 15 metros de largura), com extensas áreas degradadas no interior da ilha, com plantios de monoculturas inclusive nas áreas de preservação. O subosque é praticamente inexistente, ocorrendo apenas arvores de grande porte.

Foto 09: Vista geral da margem esquerda da Ilha da Paciência, em Triunfo, na posição do ponto amostral E03.

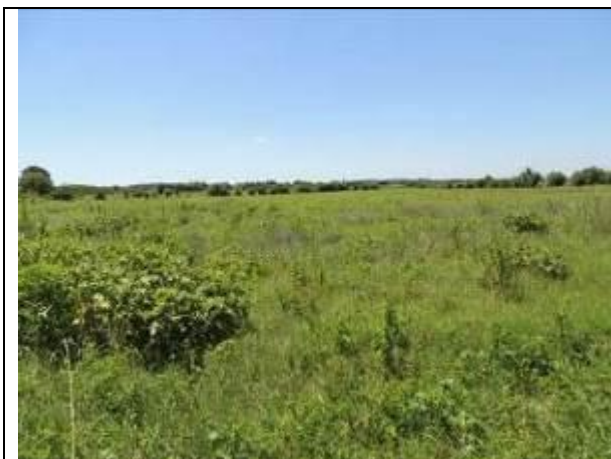
Foto 12: Aspecto da ocupação do interior da ilha, próximo ao ponto amostral E03.

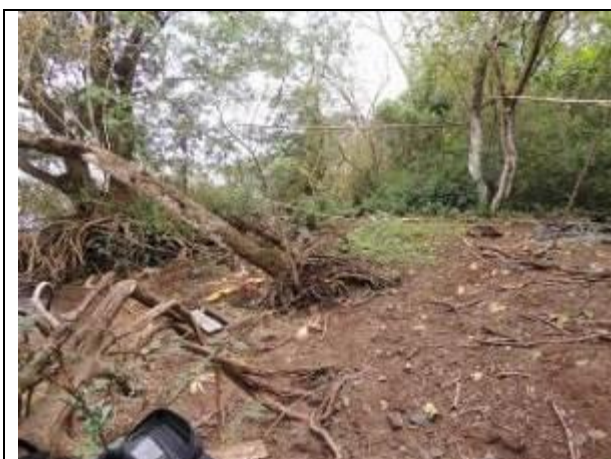
Fotos 14 e 15: Vestígios de acampamento e depósito de lixo, próximo ao do ponto amostral E03.

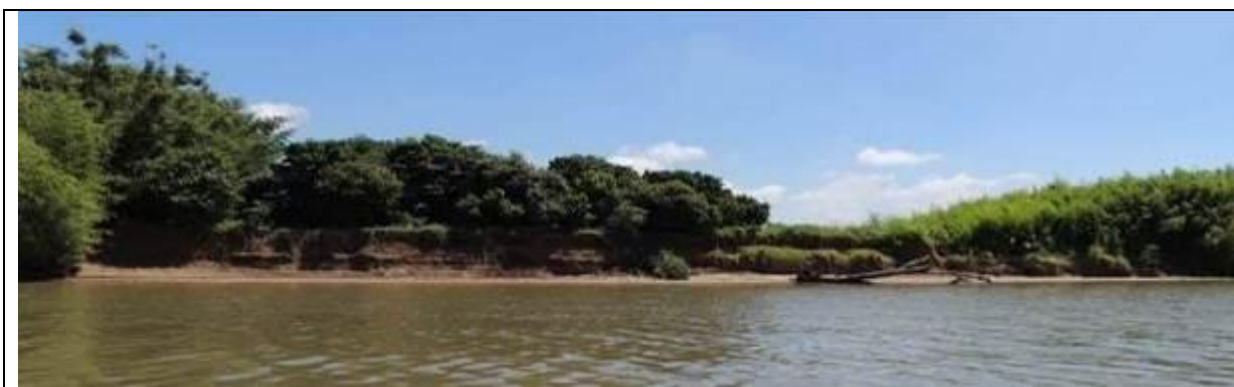
FISIONOMIA DA VEGETAÇÃO: Área praticamente sem mata ciliar desenvolvida, observa-se áreas degradadas no interior da ilha, com plantios de monoculturas inclusive nas áreas de preservação. Nas barrancas observa-se o desenvolvimento de vegetação exótica, principalmente taquaireiras.

Continuou a ser observado impacto direto à vegetação arbórea nas áreas limítrofes decorrente do pisoteio do gado. Em relação a estrutura e composição da vegetação ciliar, a situação não se alterou em relação ao período anterior.

Foto 16: Vista geral da margem esquerda da Ilha da Paciência, em Triunfo, na posição do ponto amostral E04.

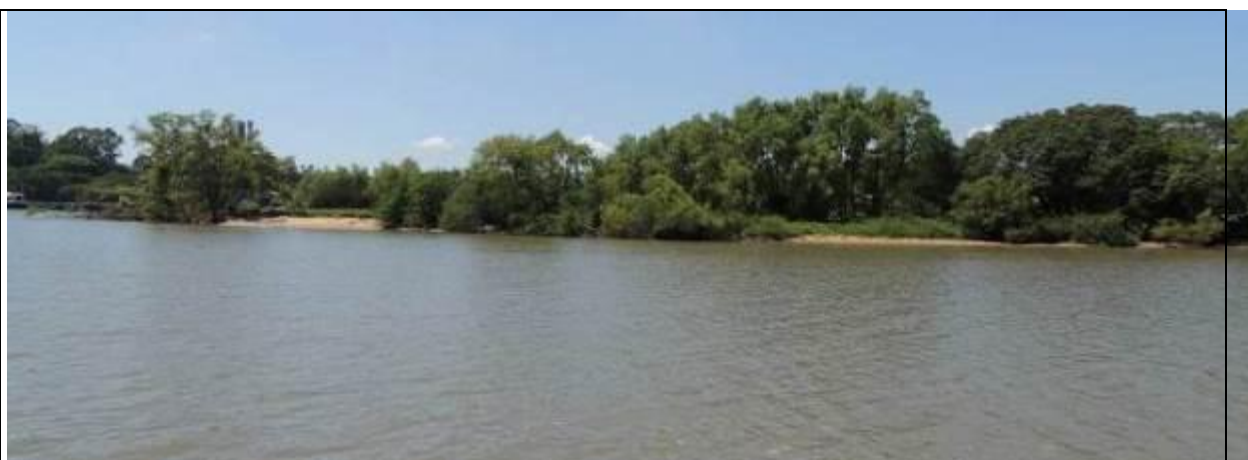
Outro fator importante para impactar a vegetação é a utilização do local para acampamentos e outras atividades.

Foto 21: Vista geral da margem esquerda da Ilha D. Antônia, em Charqueadas, na posição do ponto amostral E05A.

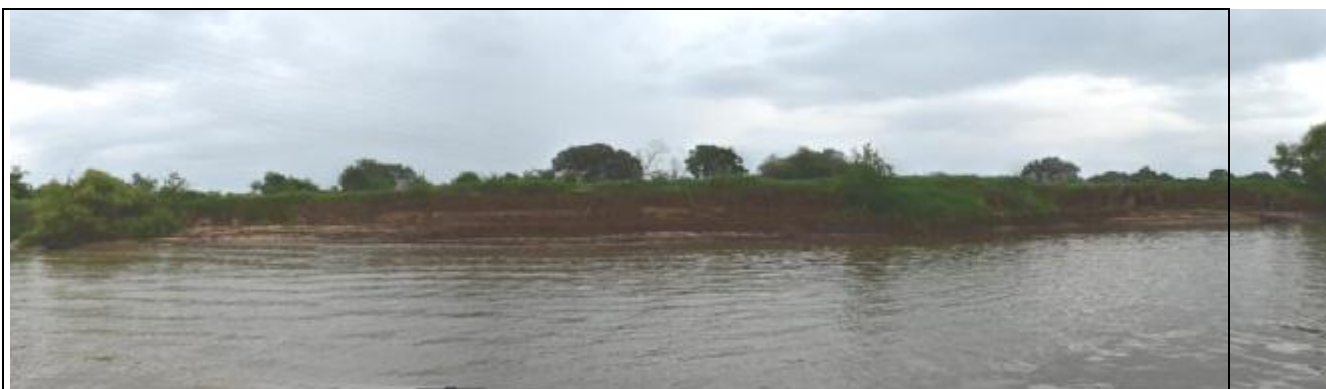
A vegetação herbácea dos taludes foi sensivelmente impactada nesse período devido aos eventos de enchentes severas, fazendo com que ocorresse recuo de taludes e aumento da inclinação dos mesmos.

Foto 27: Vista geral da margem esquerda da Ilha das Cabras, em Charqueadas, na posição do ponto amostral E07A.

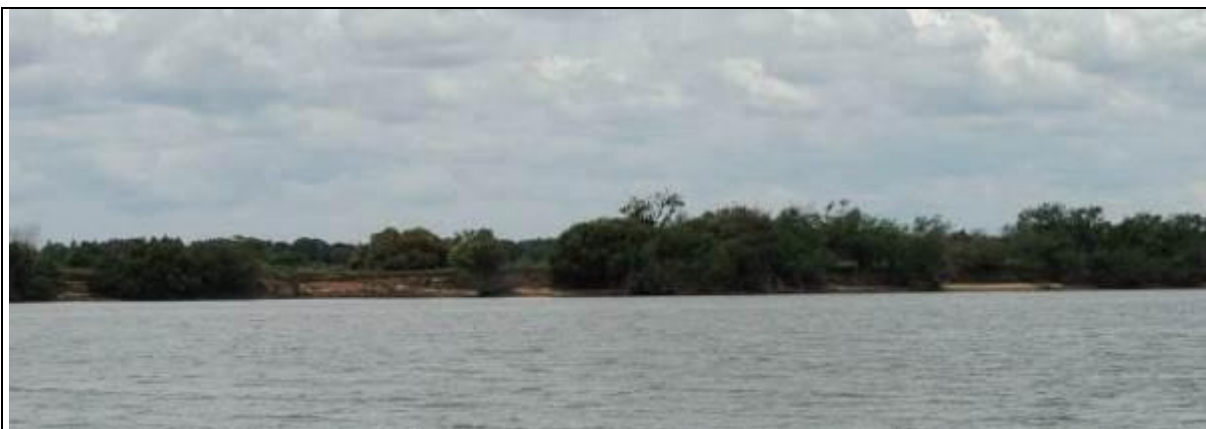
associado a falta de vegetação marginal e ao pisoteio do gado que desce até a praia para beber água no rio. A APP está sendo utilizada intensivamente, com supressão quase total da vegetação original. Essa é a mesma situação diagnosticada no período anterior.

Foto 30: Vista geral da margem esquerda da Ilha dos Dornelles, em Charqueadas, na posição do ponto amostral E08.

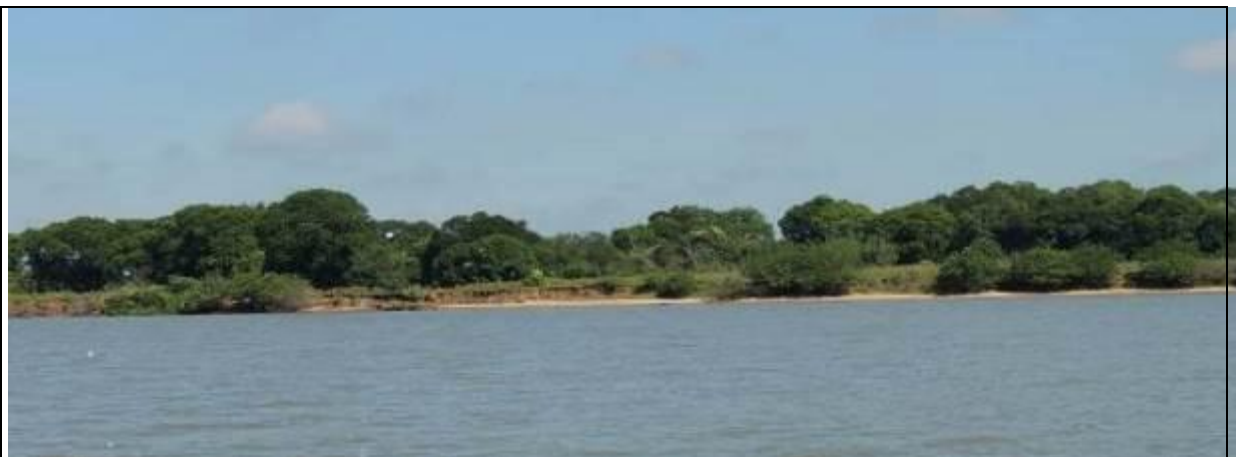
RESUMO DAS OBSERVAÇÕES DURANTE O PERÍODO: Como tem acontecido nos períodos anteriores, esse ponto também apresenta dificuldades de acesso por terra, em razão da inanimosidade do proprietário. Não houve alterações significativas em termos de composição e estrutura da vegetação ciliar. Assim como foi diagnosticado no período anterior, os processos erosivos mais acentuados ocorrem nesta margem, onde as águas advindas da foz do arroio dos Ratos formam fortes correntezas nos períodos de enchente, favorecendo a degradação da margem. Esse processo natural de erosão é significativamente potencializado pela ausência de vegetação ciliar protetora, degradada pelas atividades agropastoris na

propriedade limítrofe. A APP está sendo utilizada intensivamente, com supressão quase total da vegetação original.

Foto 33: Vista geral da margem direita da Ilha dos Dornelles, em Charqueadas, na posição do ponto amostral E09.

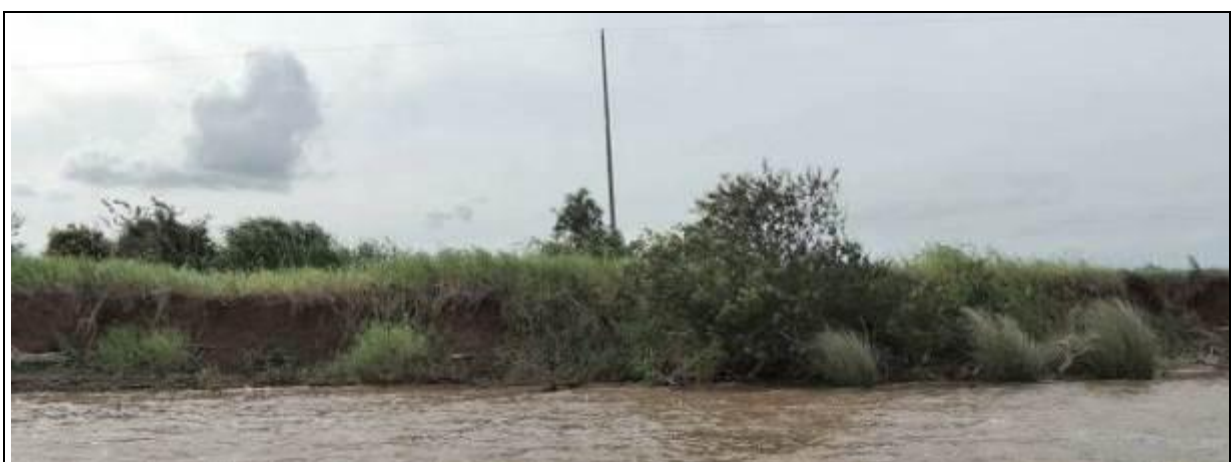
A APP está ocupada intensivamente, com supressão quase total da vegetação original. O local enfrenta processos erosivos ativos e em alguns pontos já compromete a estrada municipal. Foram identificados pelo menos três pontos críticos de colapso do leito da via vicinal. A montante do ponto é fácil perceber o carreamento de solo das barrancas. Na maior parte desse segmento, processo erosivo atua livre de qualquer resistência, pois a mata ciliar foi totalmente suprimida.

Foto 36: Vista geral da margem esquerda do rio Jacuí, na Praia Gen. Neto em Triunfo, na posição do ponto amostral E10A.

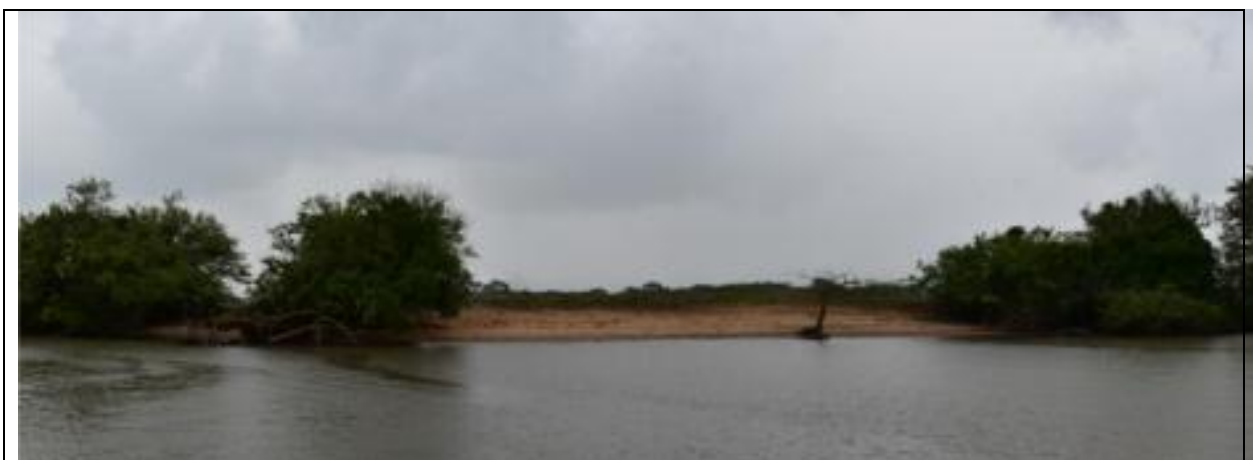
Não se verificou alterações significativas em relação a estrutura da margem, considerando o talude e a vegetação pioneira que nele se desenvolve. Os fragmentos de mata ciliar nas áreas limítrofes encontram-se depauperados. Algumas áreas foram degradadas para acampamentos, mas o fator mais impactante e impeditivo para a regeneração da vegetação é o intenso pisoteio de gado nesta área restrita. Assim, não há indícios de regeneração natural da mata ciliar. A vegetação nas áreas limítrofes é composta por espécies herbáceas e arbustivas comuns a campos destinados ao pastoreio do gado e algumas invasoras de lavouras, destacando-se entre elas *Senecio brasiliensis* (flor-das-almas), *Sida rhombifolia* (guanxuma), *Axonopus compressus* (grama-missioneira), *Cynodon dactylon* (grama-seda), *Elephantopus mollis* (pé-de-elefante), *Vernonia nudiflora* (alecrim-do-campo), além de outras espécies pertencentes principalmente às famílias *Asteraceae*, *Poaceae*, *Cyperaceae*, *Solanaceae* e *Fabaceae*.

Foto 75: Vista geral da margem esquerda da Ilha do Araujo, em Triunfo, na posição do ponto amostral E16A.

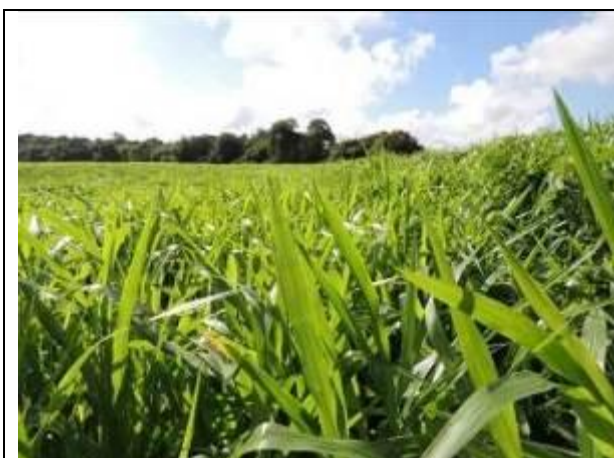
Foto 89: Vista do interior da ilha, onde salientam-se atividades agropastoris.
