RELATÓRIO TÉCNICO OPERACIONAL
SOMAR – SOCIEDADE MINERADORA LTDA
ANO: 2016

JANEIRO DE 2017

1 APRESENTAÇÃO

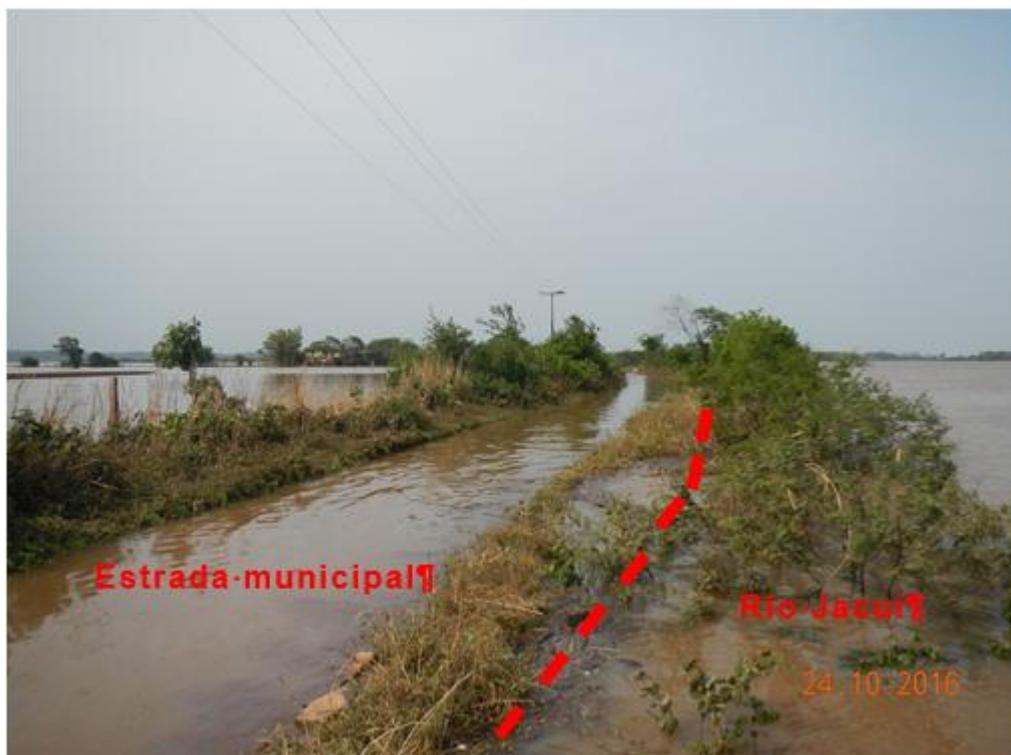
Durante os períodos de elevação e de rebaixamento do nível da água os taludes ficam muito instáveis, devido à composição estrutural de solo (material inconsolidado). O intenso movimento de maquinário agrícola, caminhões, além de gado, contribuem no aceleração dos processos erosivos das margens nestas áreas, ocasionando o rompimento dos taludes marginais.

Imagem 1 – Condições da estrada municipal em outubro de 2016, mês de enchente no rio Jacuí. O nível da água em 24/10/2016 era de 4,82m

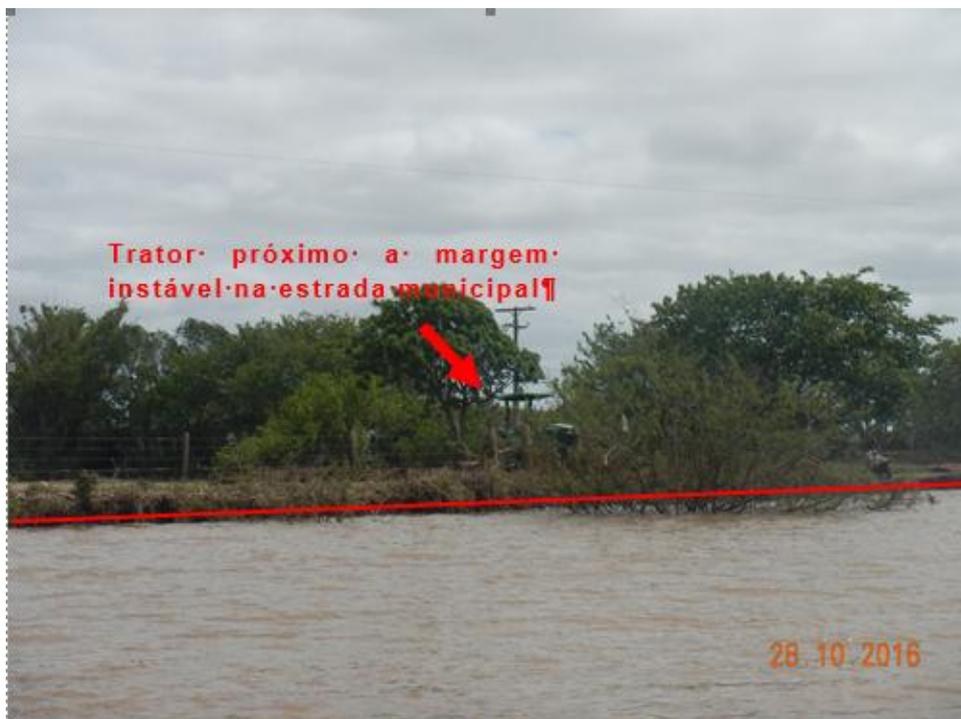
Imagem 2 – Maquinário agrícola nas proximidades da estrada municipal no dia 28/10/2016 quando o nível da água era de 4,06m

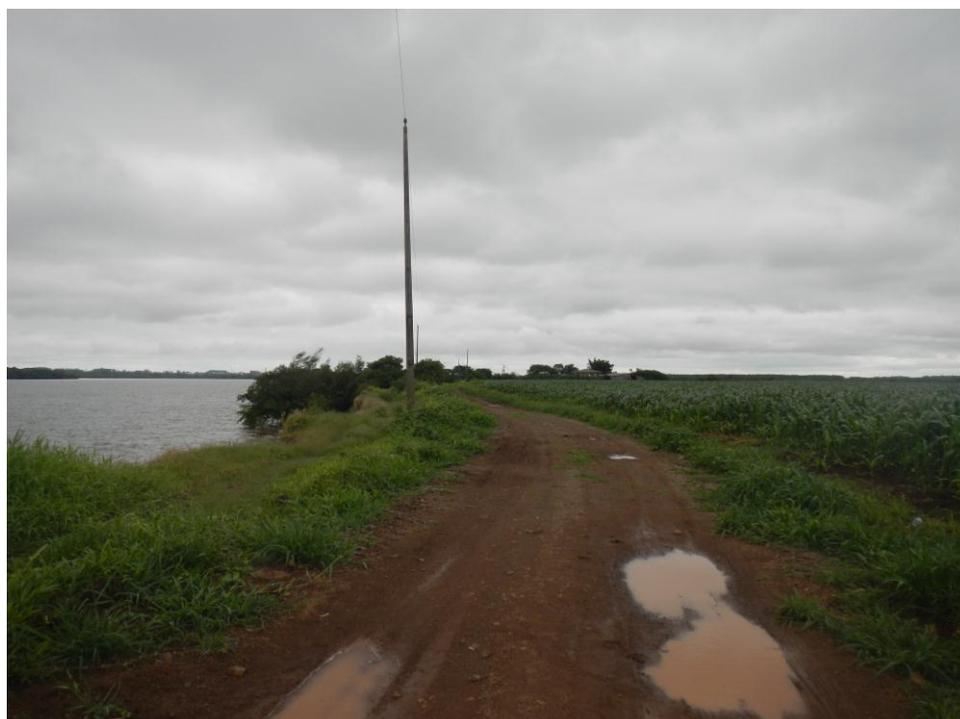
Imagem 3 – Estrada municipal localizada no limite do talude marginal

Junto a margem limítrofe à essa estrada, a SOMAR mantém pontos de monitoramento do recuo das margens e da vegetação ciliar. Assim como em períodos anteriores, em 2016 verificou-se que a APP continua intensivamente ocupada, com supressão quase total da vegetação original. O local enfrenta processos erosivos ativos e em alguns pontos já compromete a estrada municipal. Em alguns segmentos é fácil perceber o carreamento de solo dos taludes. O processo erosivo atua livre de qualquer resistência, pois a mata ciliar foi totalmente suprimida, não havendo sinais de regeneração natural dessa formação.

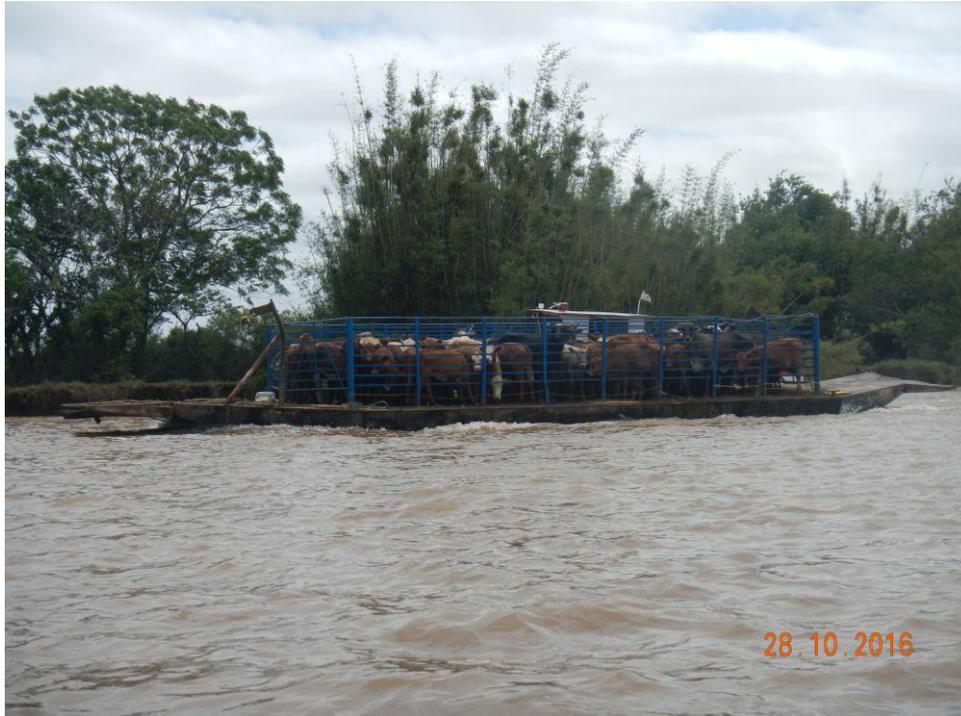
A dessedentação dos animais é feita no rio Jacuí e para ter acesso à água o gado pisoteia os taludes marginais fazendo com que os mesmos se tornem cada vez mais frágeis e instáveis, ocasionando assim a degradação da vegetação ciliar e o conseqüente aumento da erosão marginal.

Imagem 4 – Gado sendo transportado de volta as ilhas após o rio iniciar o retrocesso das águas da enchente em 28/10/2016.

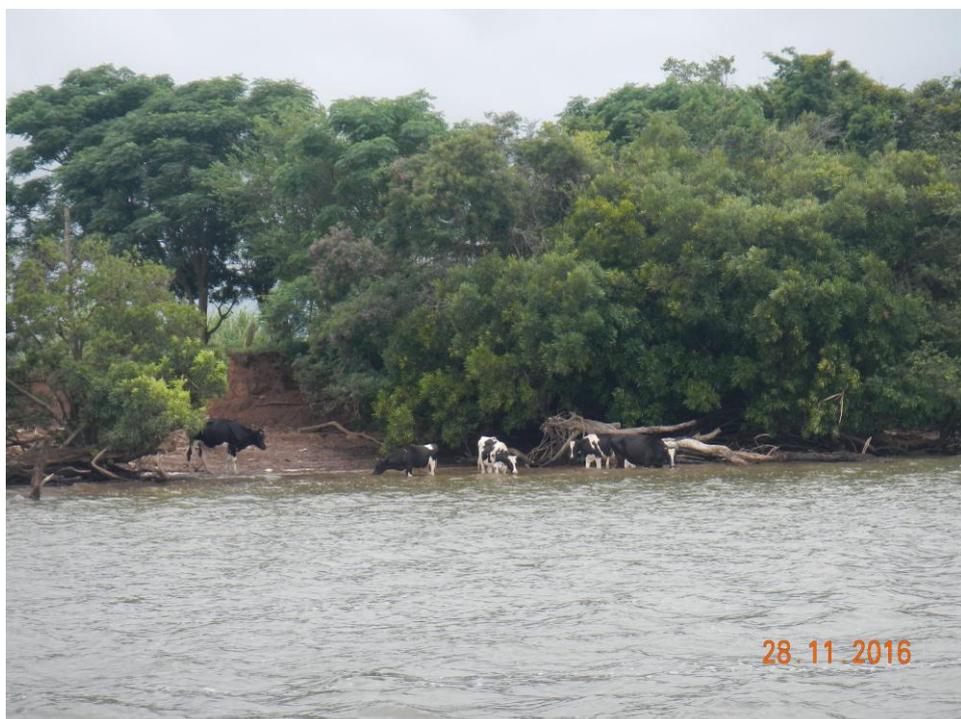
Imagem 5 – Ilustração de uma margem onde ocorre a dessedentação do gado.

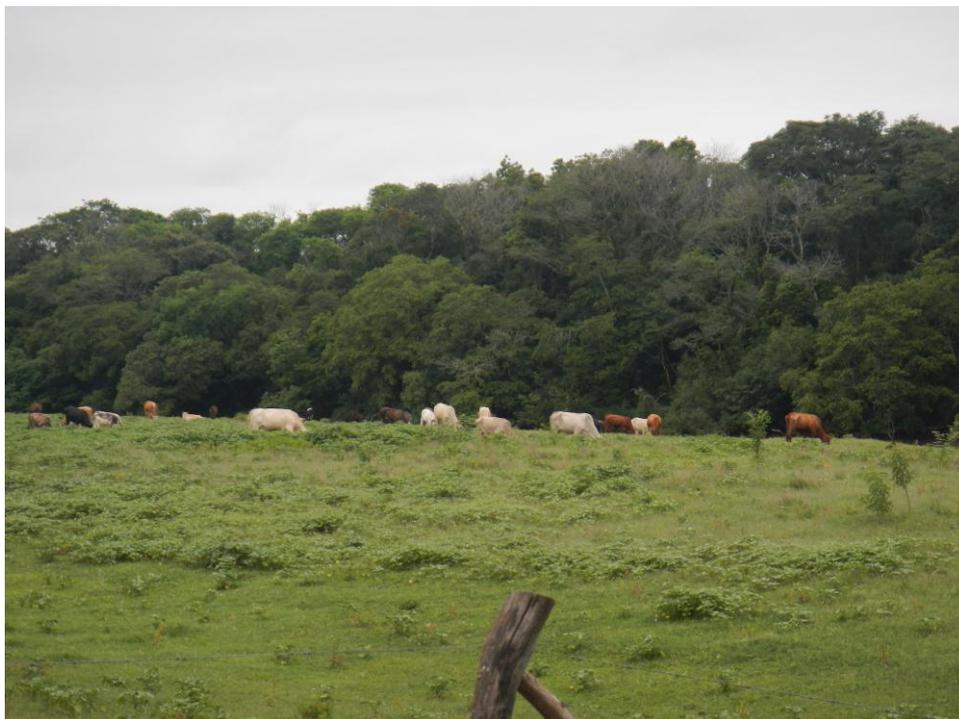
Imagem 6 – Gado na Ilha do Carioca

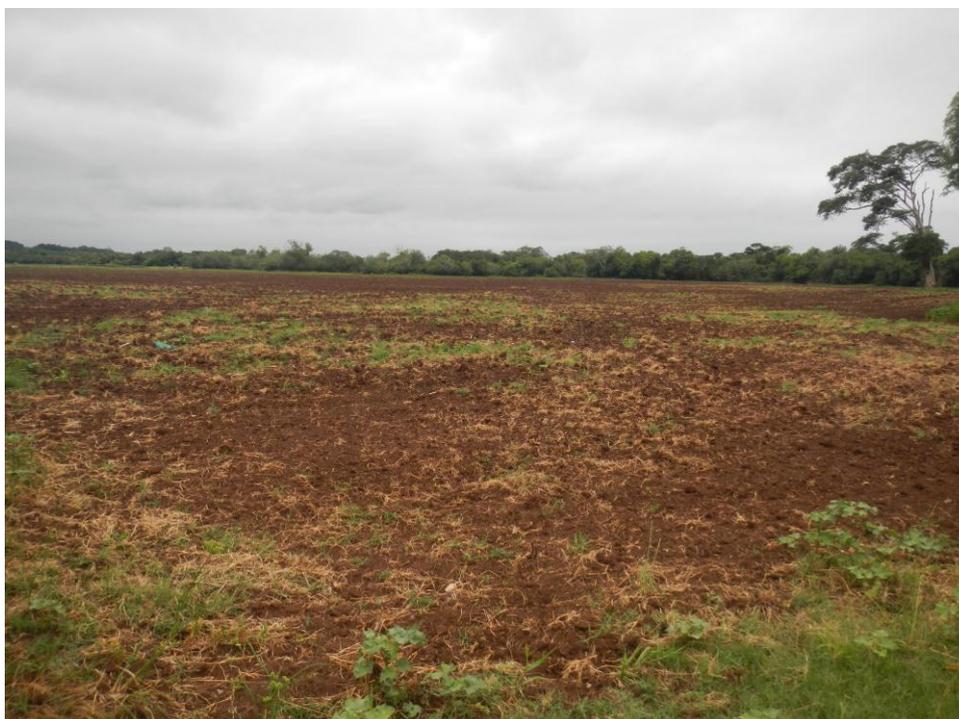
A estabilidade das margens dos rios e das ilhas é extremamente sensível às atividades de pecuária e agricultura.

Imagem 7 – Terra sendo preparada para o plantio de culturas agrícolas na Ilha do Fanfa

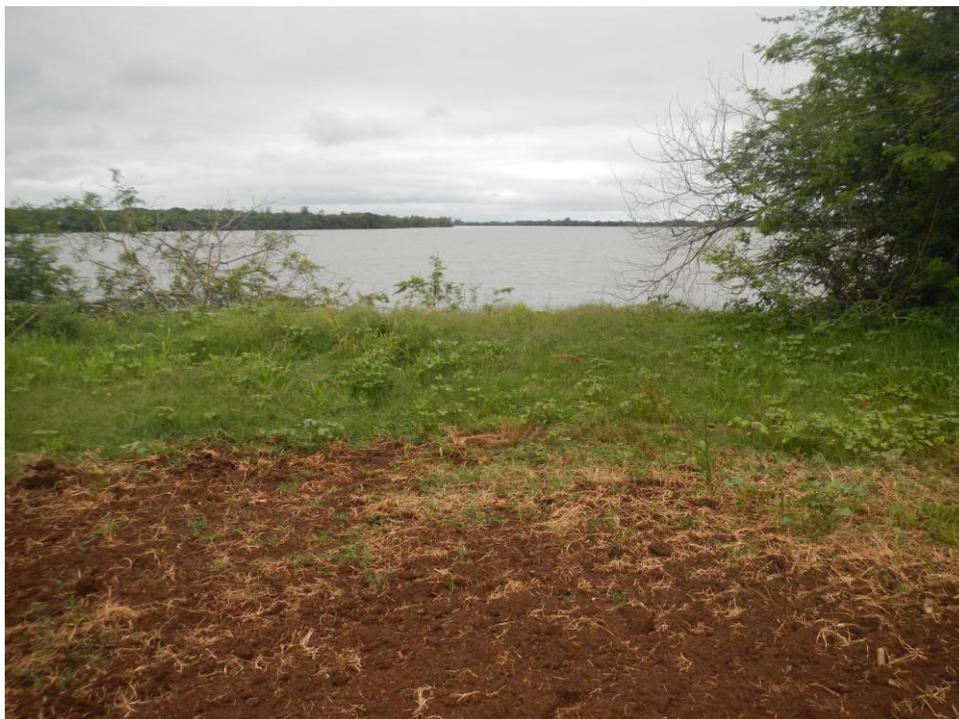
As Áreas de Preservação Permanente – APP's, definidas por lei, continuam não sendo respeitadas e, tal fato, implica em danos à flora e à fauna da região, ao passo que essas atividades ocorrem sem a fiscalização devida. Ademais, essas atividades acentuam os processos erosivos das margens, ação que é evidente quando o rio Jacuí entra em regime de enchente e os solapamentos de taludes ocorrem em grande escala, uma vez que não há nenhum tipo de proteção para as margens.

Imagem 8 – Ilustração das lavouras que são desenvolvidas nas APP's

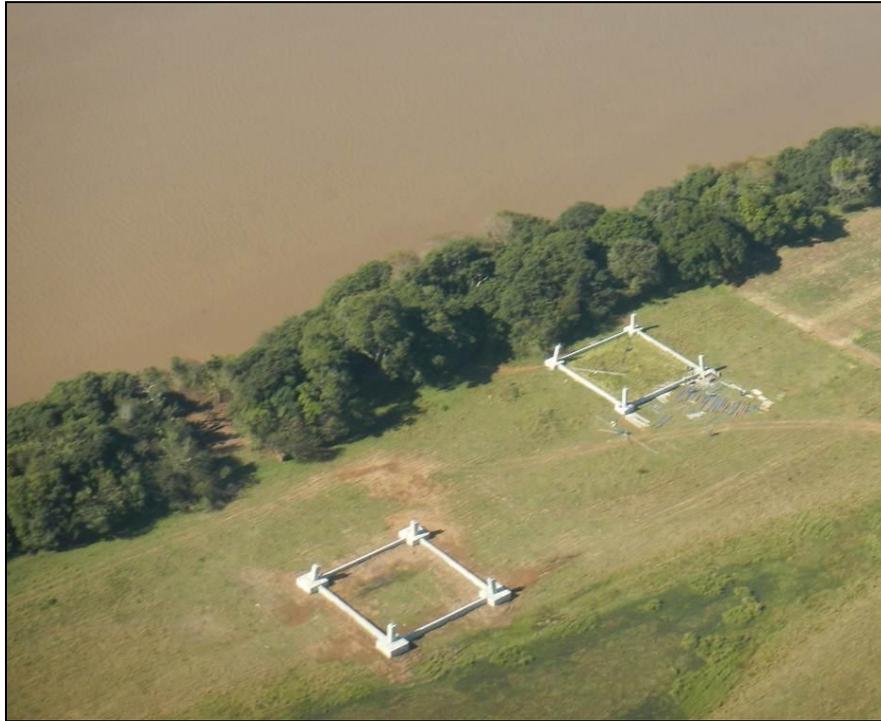
Salientamos que desde 2013 a SOMAR vem informando, em seus Relatórios Operacionais entregues a FEPAM, que as referidas torres foram construídas próximas as margens de uma ilha de barra móvel, a Ilha do Araújo, o que poderá ocasionar problemas futuros de estabilidade, tais como, os já identificados e ocasionados pelas torres existentes na Ilha das Cabras.

Imagem 9 – Construção das bases das torres de alta tensão na Ilha do Araújo, em 2013. Observa-se a proximidade das torres da margem esquerda da ilha.

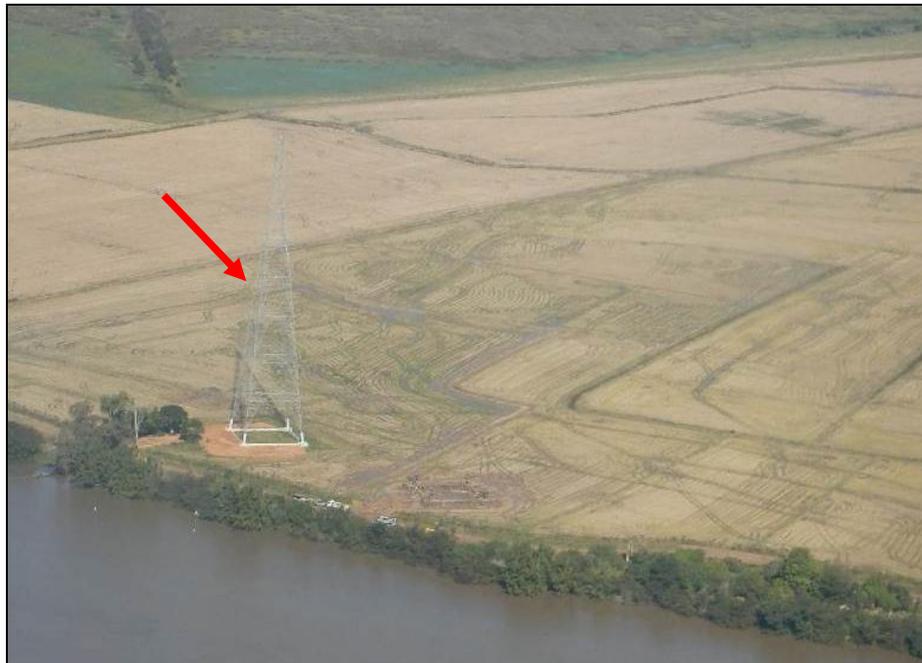
Imagem 10 – Torre de alta tensão instalada na margem direita do rio Jacuí, na Fazenda São José em Charqueadas. Observa-se a proximidade da mesma à margem do rio.

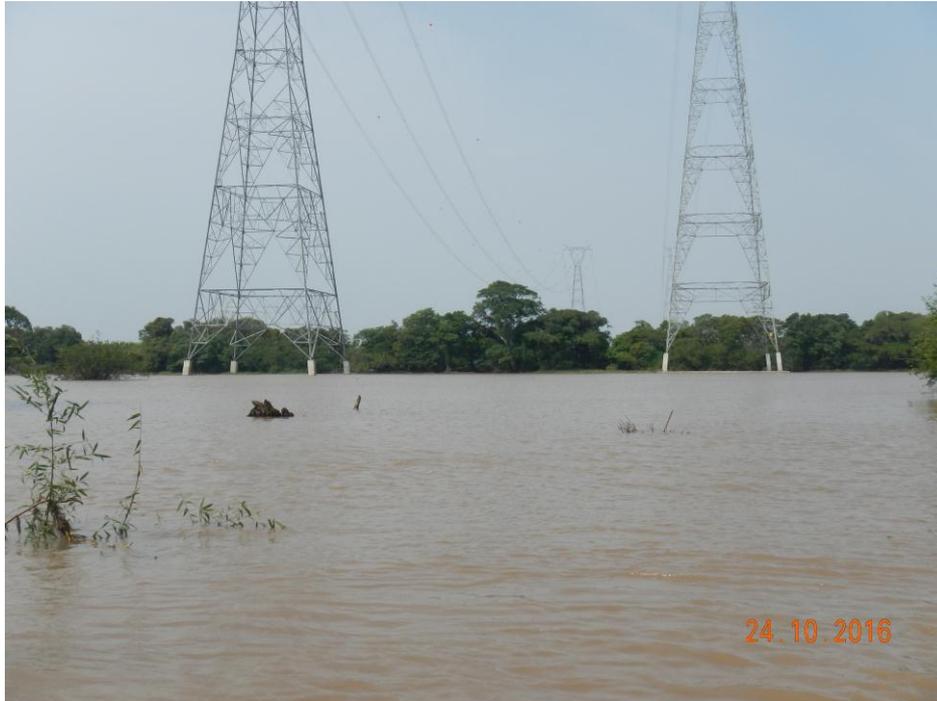
Imagem 11 – Observa-se as torres já construídas e a enchente na ilha do Araújo, nível d'água 4,82m.

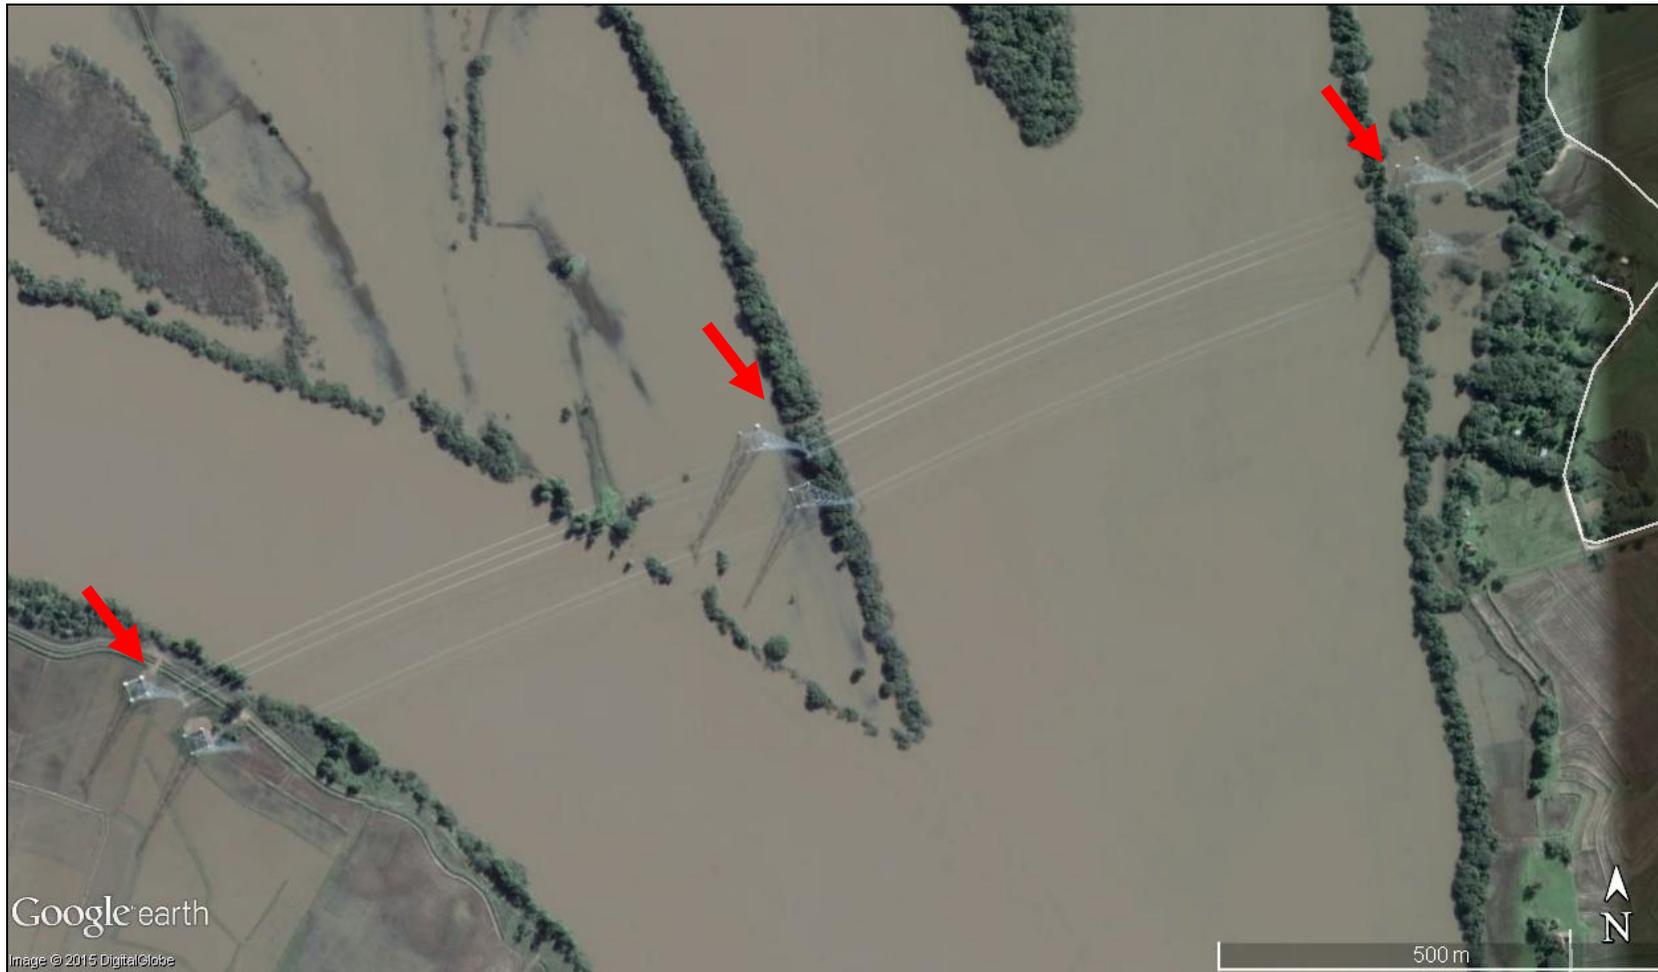
Imagem 12 – Observa-se através dessa imagem do Google Earth as torres já construídas nas proximidades das margens.

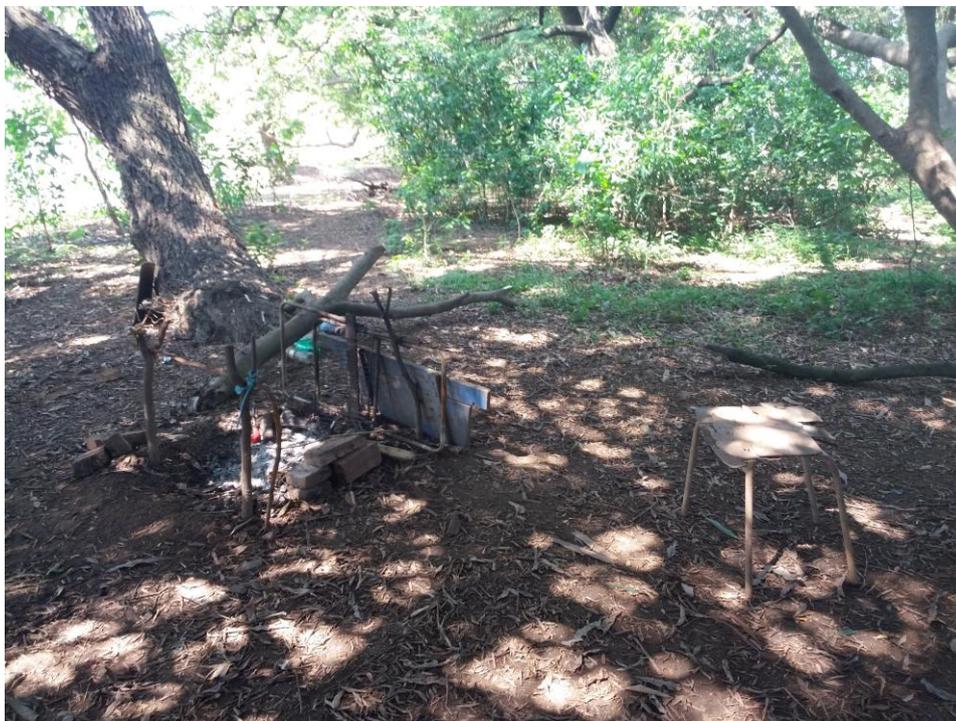
Os principais resultados desse uso intenso são muitos resíduos deixados nos locais utilizados como acampamento, destruição dos sub-bosques e danos a vegetação arbórea já existente.

Imagem 13 – Resíduos deixados sobre a vegetação na Ilha Dona Antônia.

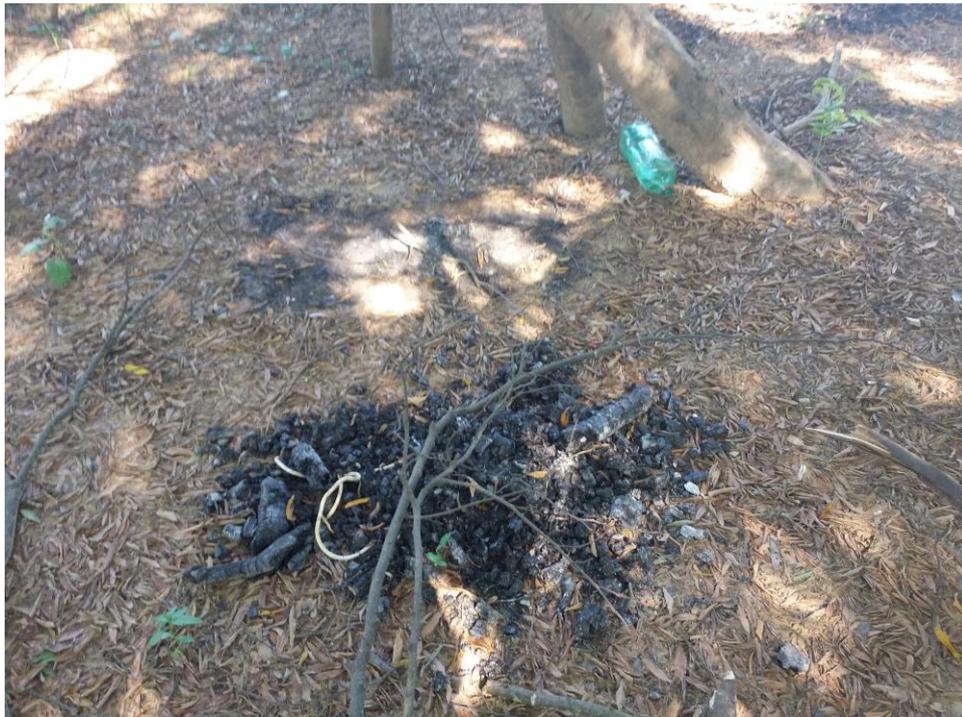
Imagem 14 – Vestígios de fogueira deixada em um local de acampamento.

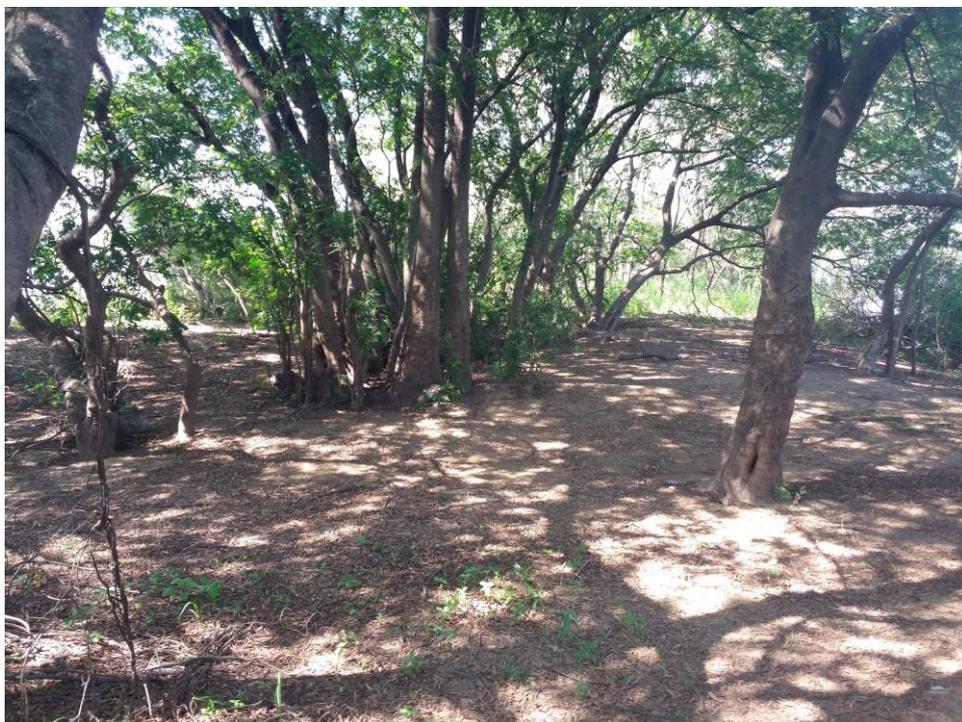
Imagem 15 – Vista geral de uma área utilizada como acampamento. Observa-se que o sub-bosque está completamente destruído.

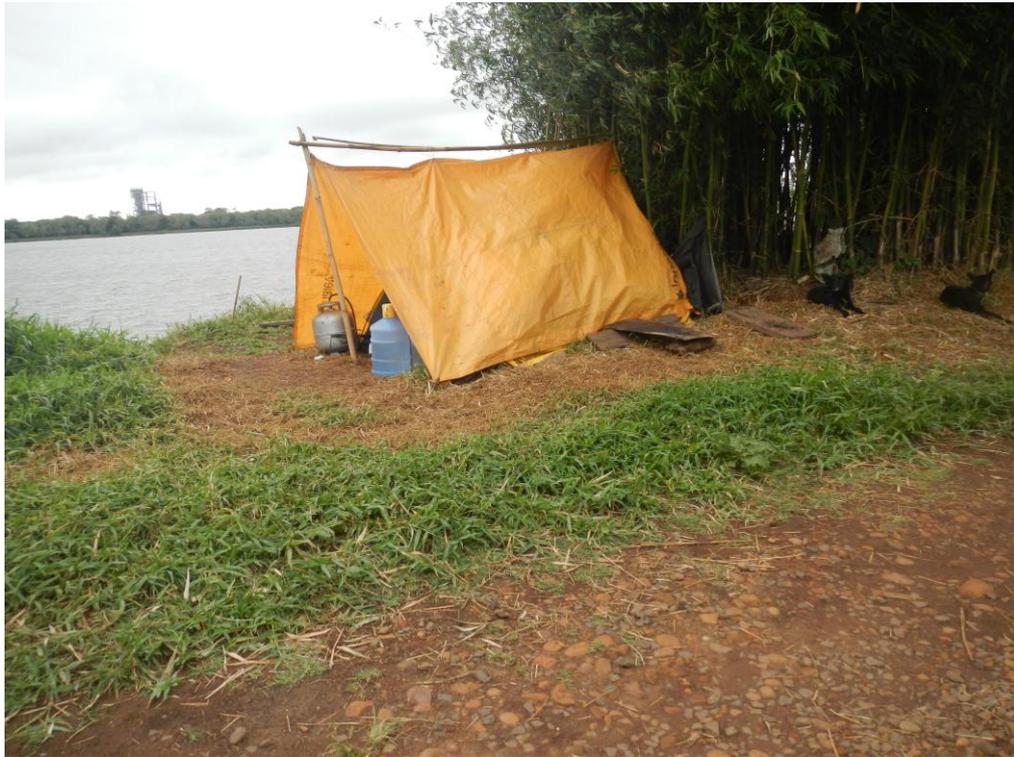
Imagem 16 – Ilustração de uma barraca utilizada pelas pessoas que acampam nas margens do rio e das ilhas.

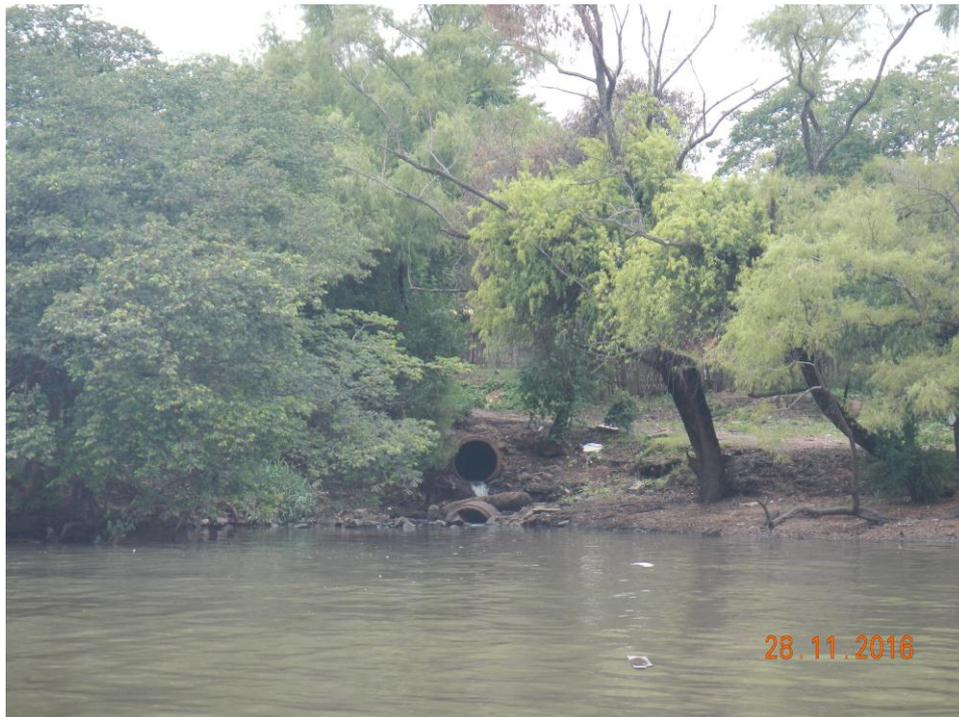
Ao longo do trecho de concessão da SOMAR no rio Jacuí existem diversos pontos de lançamento de efluente doméstico sem qualquer tipo de tratamento. Podemos citar os gerados pelos municípios de Charqueadas e Triunfo e também os provenientes da Colônia Penal do Jacuí.

O não tratamento de efluentes domésticos traz inúmeros prejuízos ao recurso hídrico, ocasionando alteração dos parâmetros de qualidade da água e podendo causar inúmeros prejuízos a fauna íctia e aos diversos tipos de usuários da água.

Imagem 17 – Um dos pontos de lançamento de efluente doméstico ao longo do trecho de concessão da SOMAR no rio Jacuí

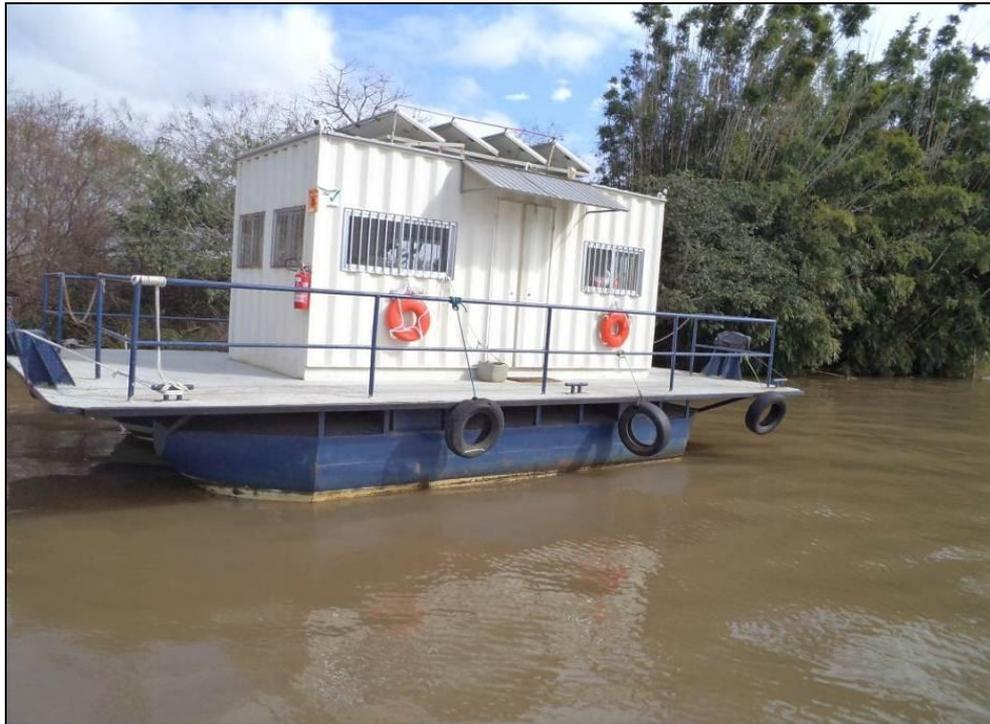
Imagem 18 – Posto de fiscalização no limite Leste das áreas da SOMAR.
Nota: O flutuante visualizado é alimentado por energia solar.
