RELATÓRIO TÉCNICO OPERACIONAL

ANO: 2017

JANEIRO DE 2018

SOMAR – Sociedade Mineradora Ltda. apresenta a síntese das atividades realizadas durante o ano de 2017 nas três áreas contíguas devidamente licenciadas para a mineração de areia, no leito do rio Jacuí, junto a Fundação Estadual de Proteção Ambiental – FEPAM – conforme exigência constante em suas Licenças de Operação.

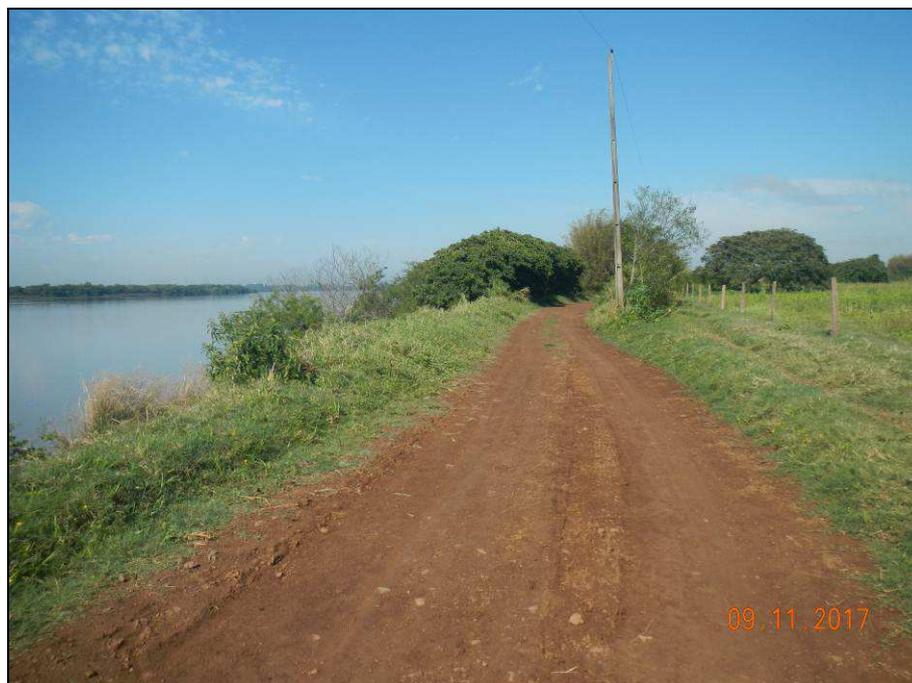
No município de Triunfo, margem esquerda do rio Jacuí, há uma estrada municipal margeando lavouras e com tráfego por veículos pesados utilizados na agricultura que se desenvolve na região. Tal via de circulação foi construída muito próxima ao talude marginal, e está totalmente inserida nas áreas definidas como APP. A mesma vem contribuindo de maneira significativa, há muitos anos, com a erosão nesse trecho do recurso hídrico.

Durante os períodos de elevação e de rebaixamento do nível da água os taludes ficam muito instáveis, devido à composição estrutural de solo (material inconsolidado). O intenso movimento de maquinário agrícola, caminhões, além de gado, contribuem no aceleração dos processos erosivos das margens nestas áreas, ocasionando o rompimento dos taludes marginais.

Imagem 5– Estrada municipal localizada no limite do talude marginal

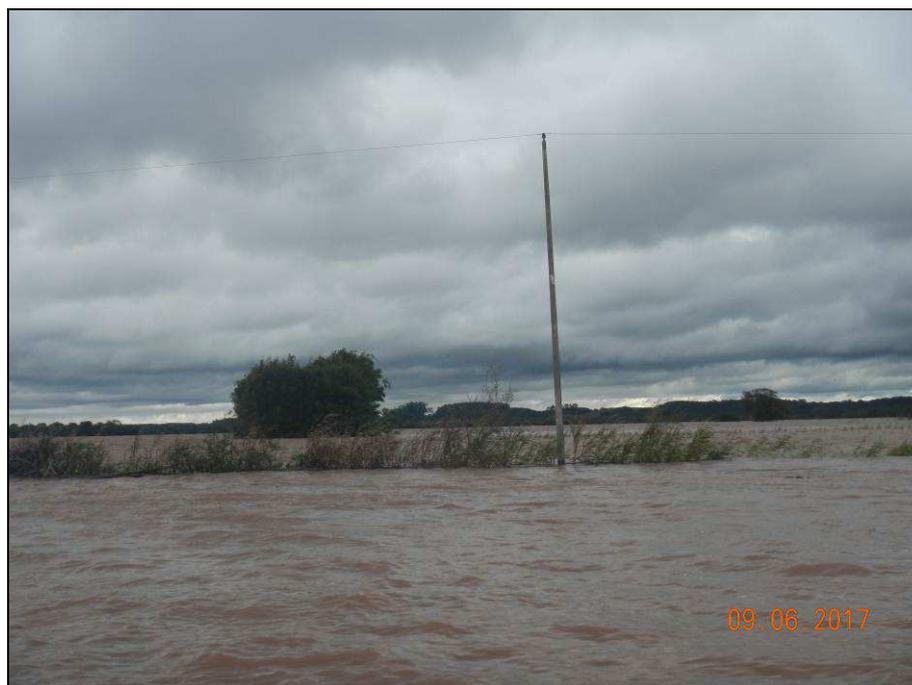
Imagem 6 – Estrada municipal completamente submersa em 09/06/2017 quando o nível da água era de 5,54 m

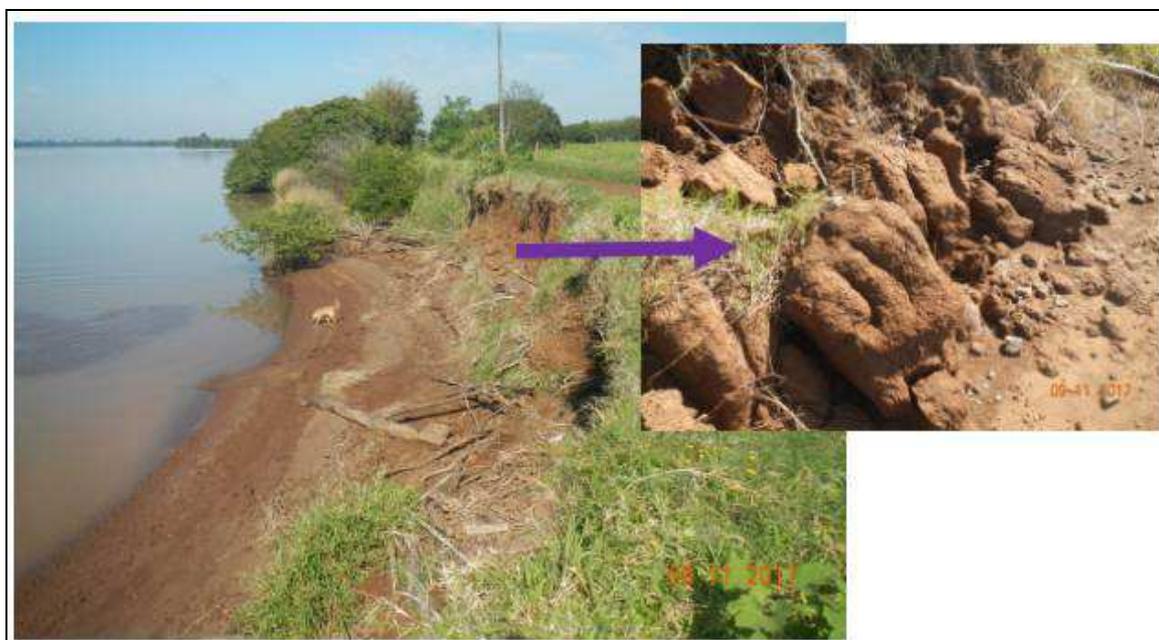
Imagem 7 – Demonstração do processo erosivo ativo que existe nessa área

Junto a margem limítrofe à essa estrada, a SOMAR mantém pontos de monitoramento do recuo das margens e da vegetação ciliar. Assim como em

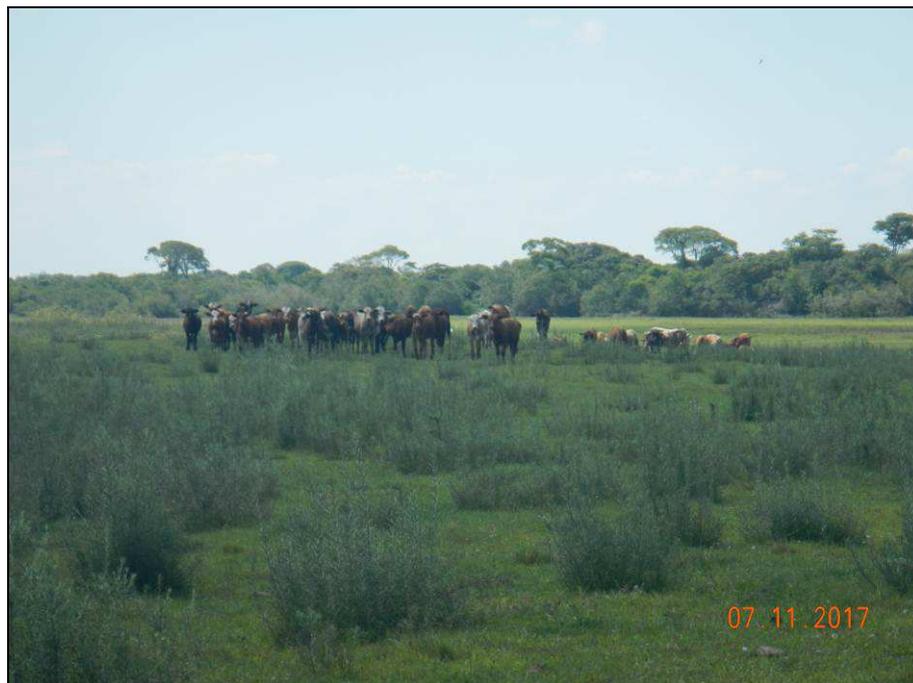
A dessedentação dos animais é feita no rio Jacuí e para ter acesso à água o gado pisoteia os taludes marginais fazendo com que os mesmos se tornem cada vez mais frágeis e instáveis, ocasionando assim a degradação da vegetação ciliar e o conseqüente aumento da erosão marginal. Dos 24 pontos de monitoramento da vegetação ciliar na área de influência da atividade da SOMAR, em pelo menos 17 se verificou impactos à vegetação ciliar devido ao pisoteio do gado. Nesses locais verifica-se que há a supressão do subosque e o impedimento da regeneração natural da formação. Em relação ao plantio de lavouras comerciais, utilizando a área de preservação (APP), observou-se que, em 18 dos 24 pontos avaliados durante 2017, este tipo de ocupação do solo é recorrente.

Imagem 8 – Gado no interior da Ilha do Araújo

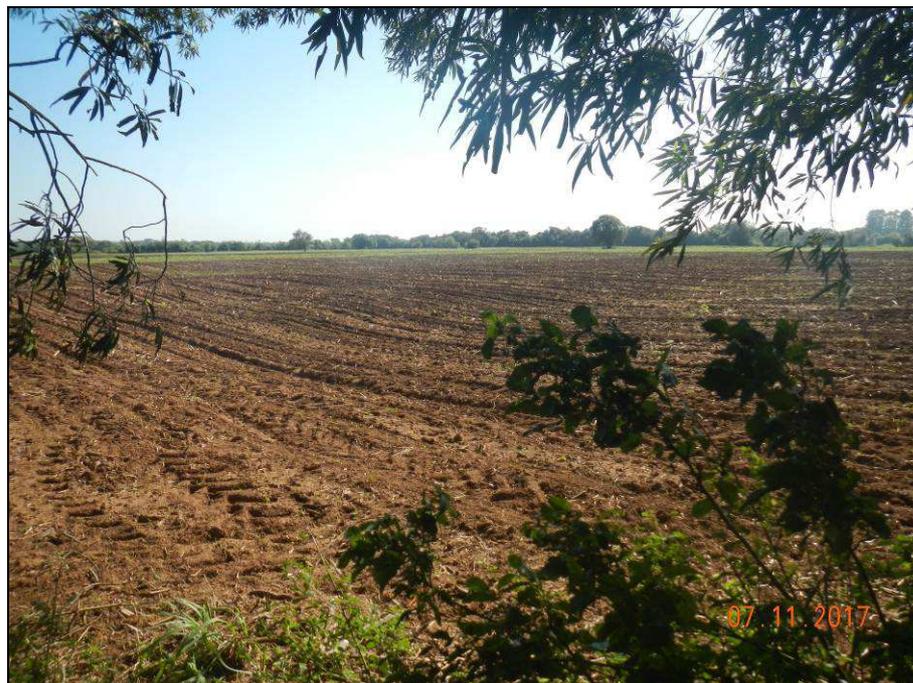
Imagem 9 – Terra sendo preparada para o plantio de culturas agrícolas na Ilha da Paciência

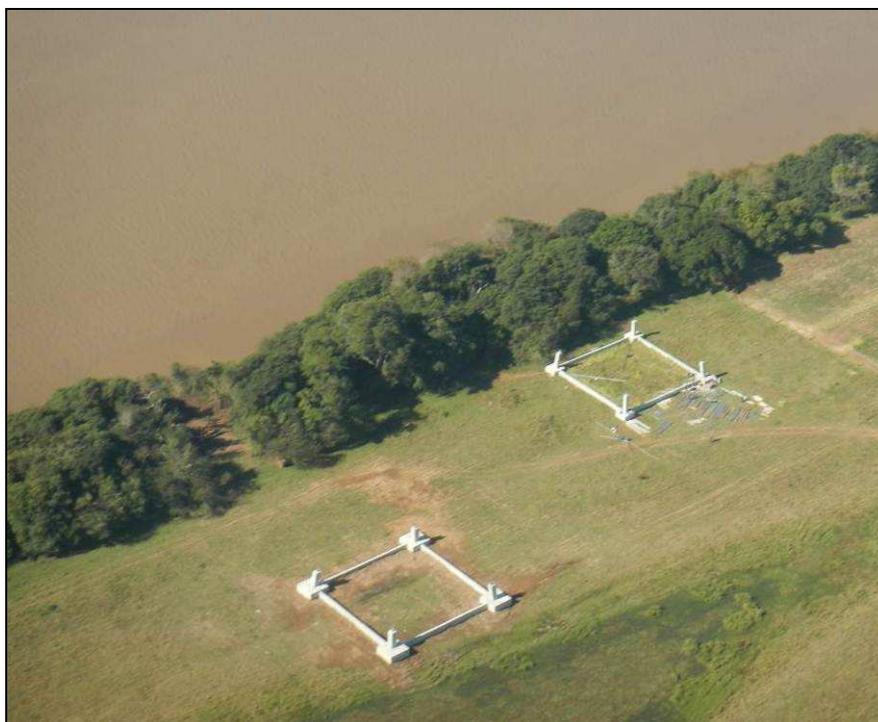
Salientamos que desde 2013 a SOMAR vem informando, em seus Relatórios Operacionais entregues a FEPAM, que as referidas torres foram construídas próximas as margens de uma ilha de barra móvel, a Ilha do Araújo, o que poderá ocasionar problemas futuros de estabilidade, tais como, os já identificados e ocasionados pelas torres existentes na Ilha das Cabras. Durante o monitoramento da vegetação ciliar em 2017, verificou-se que os passivos ambientais decorrentes da instalação da linha de alta tensão ainda estão em processo lento de recuperação, uma vez que não foram empreendidas ações diretas para recuperação da área. Também se observa que as atividades de manutenção da rede, especialmente a necessidade de acesso, impedem que se instale vegetação de porte nas áreas de entorno.

Imagem 10 – Construção das bases das torres de alta tensão na Ilha do Araújo, em 2013. Observa-se a proximidade das torres da margem esquerda da ilha.

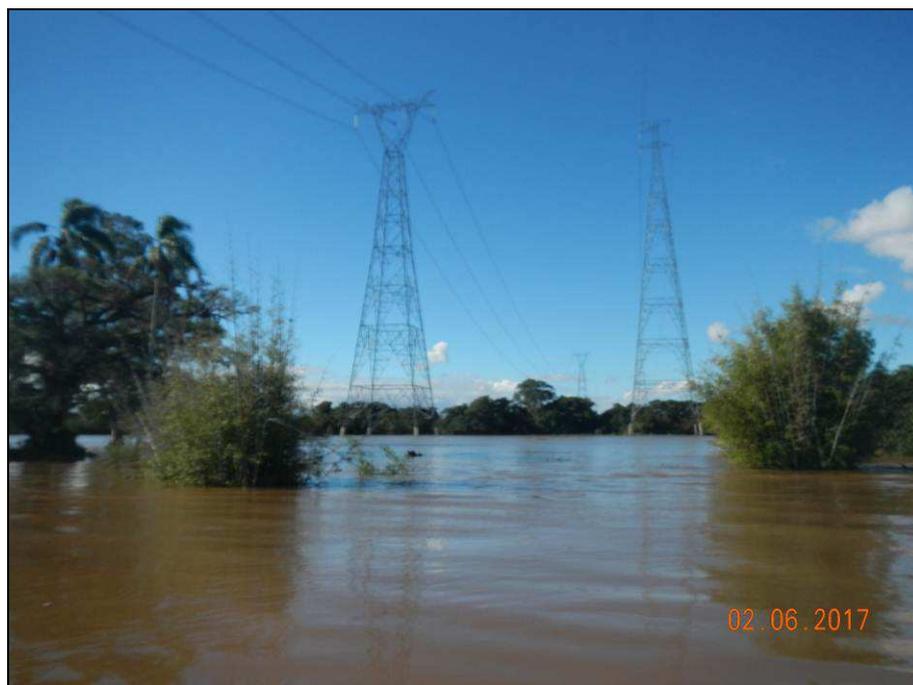
Imagem 11 – Observa-se as torres já construídas e a enchente na ilha do Araújo, nível d'água 4,90m, em 02/06/2017

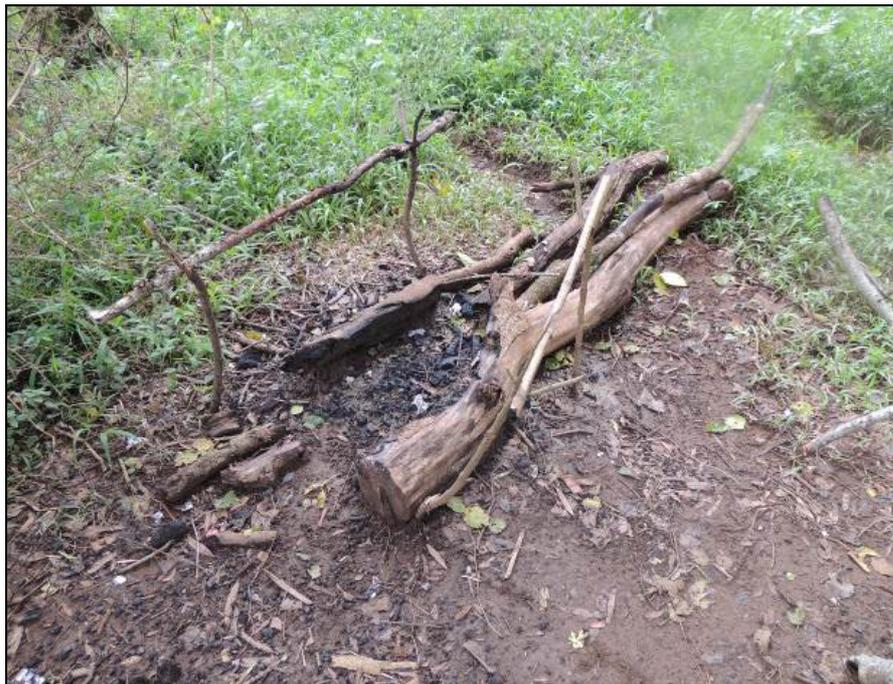
Os principais resultados desse uso intenso são muitos resíduos deixados nos locais utilizados como acampamento, destruição dos sub-bosques e danos a vegetação arbórea já existente. Também deve-se considerar que, utilizando esses acampamentos, são empreendidas ações notadamente ilegais ou clandestinas, como pesca com material inapropriado e em períodos de piracema e, principalmente, caça de animais silvestres.

Imagem 12 – Danos a vegetação arbórea verificado no outono de 2017, na margem oeste da ilha da Fanfa

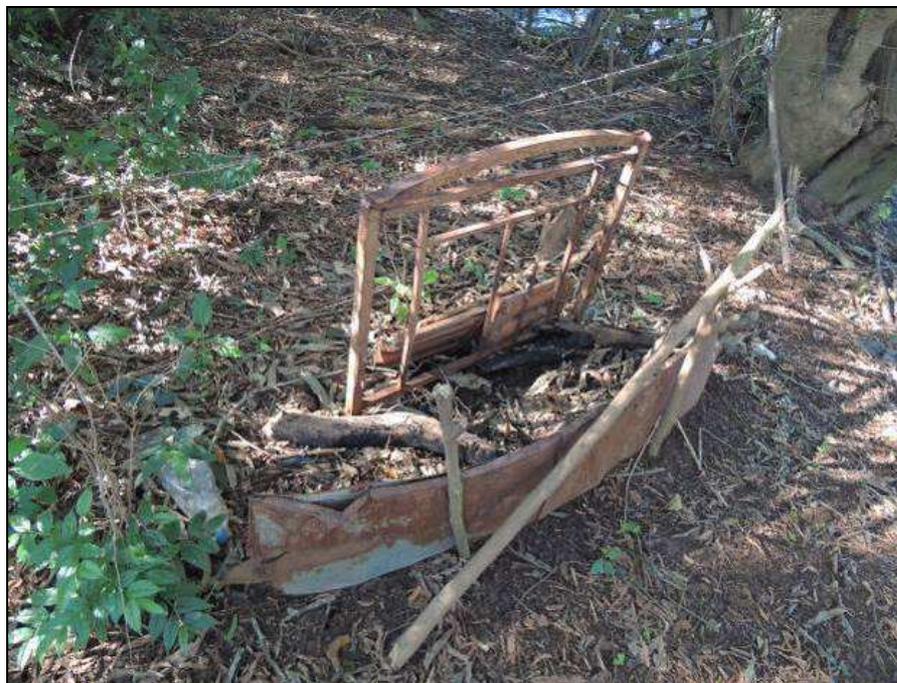
Imagem 13 – Resíduos de acampamento com danos a vegetação nativa, registrado no verão de 2017, na margem sul da ilha das Cabras

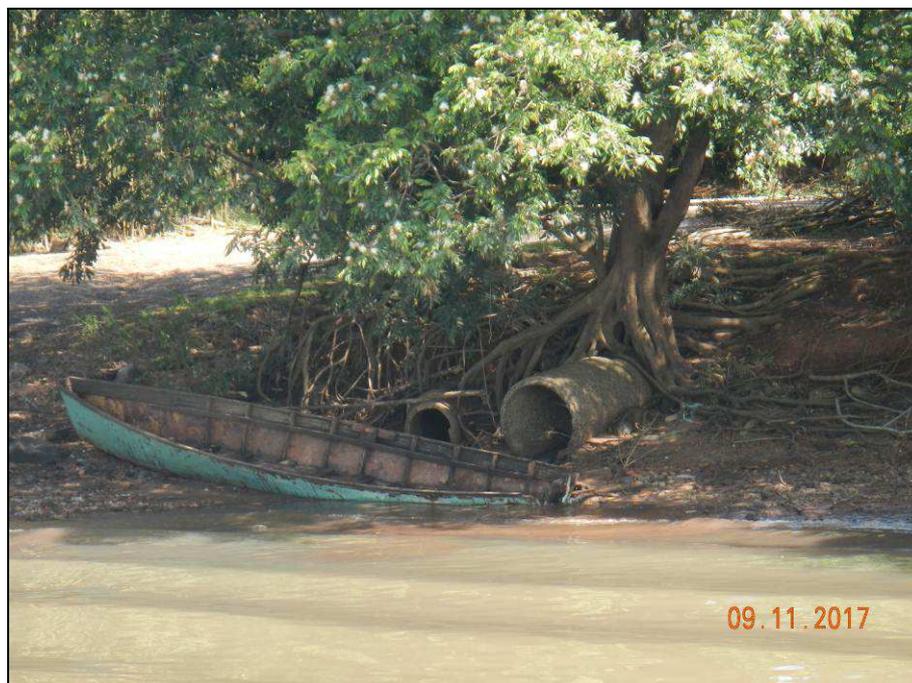
O não tratamento de efluentes domésticos traz inúmeros prejuízos ao recurso hídrico, ocasionando alteração dos parâmetros de qualidade da água e podendo causar inúmeros prejuízos aos organismos aquáticos e aos diversos tipos de usuários da água.

Imagem 14 – Um dos pontos de lançamento de efluente doméstico ao longo do trecho de concessão da SOMAR no rio Jacuí
