# **RELATÓRIO TÉCNICO**

## ***INSTABILIDADE DAS MARGENS***

### **BAIXO RIO JACUI**

**MUNICÍPIO DE CHARQUEADAS - RS**

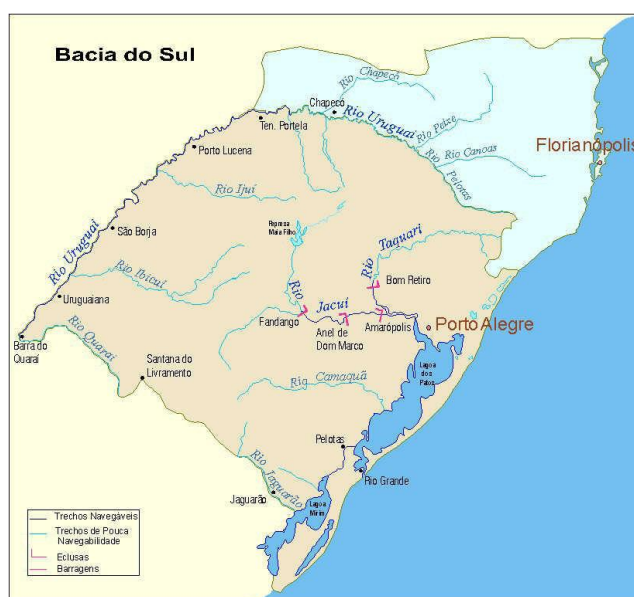
Os principais rios do Estado são mostrados no mapa da Figura 3, onde o rio Jacuí é o curso de água com maior número de barramentos, os quais tem como principal finalidade a navegação interior. A barragem de Amarópolis é a mais próxima da área de estudo.

Figura 3. Mapa das principais hidrovias do Sul e os principais barramentos. FONTE: GARCIA, L. E. 2009 – SFAT/DEFIT/MINISTÉRIO DOS TRANSPORTES.

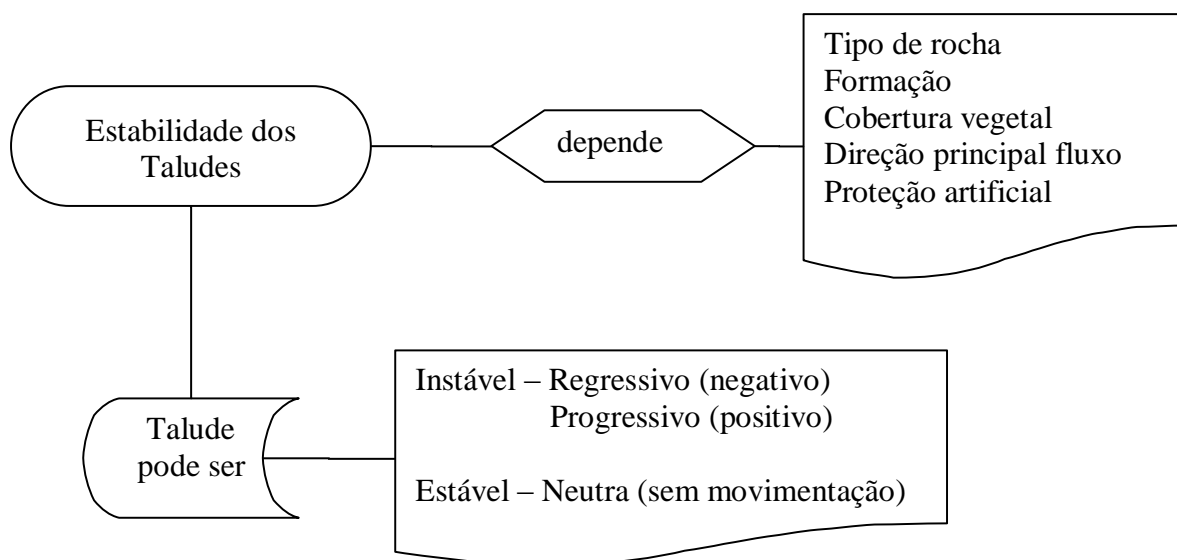
Figura 5. Dependência da estabilidade dos taludes e classificação.

O processo de desenvolvimento e/ou evolução das margens estão também relacionados com sua forma e consistência dos materiais ou rochas que os constituem. É obvio, que em afloramentos duros ou rochosos e/ou solos de boa consistência, vai haver retardamento do avanço erosivo. Por outro lado, materiais de baixa consistência são suscetíveis ao avanço devido a esses efeitos. O fluxograma da Figura 5 a seguir resume as principais condições que dependem a estabilidade dos Taludes e a sua classificação.

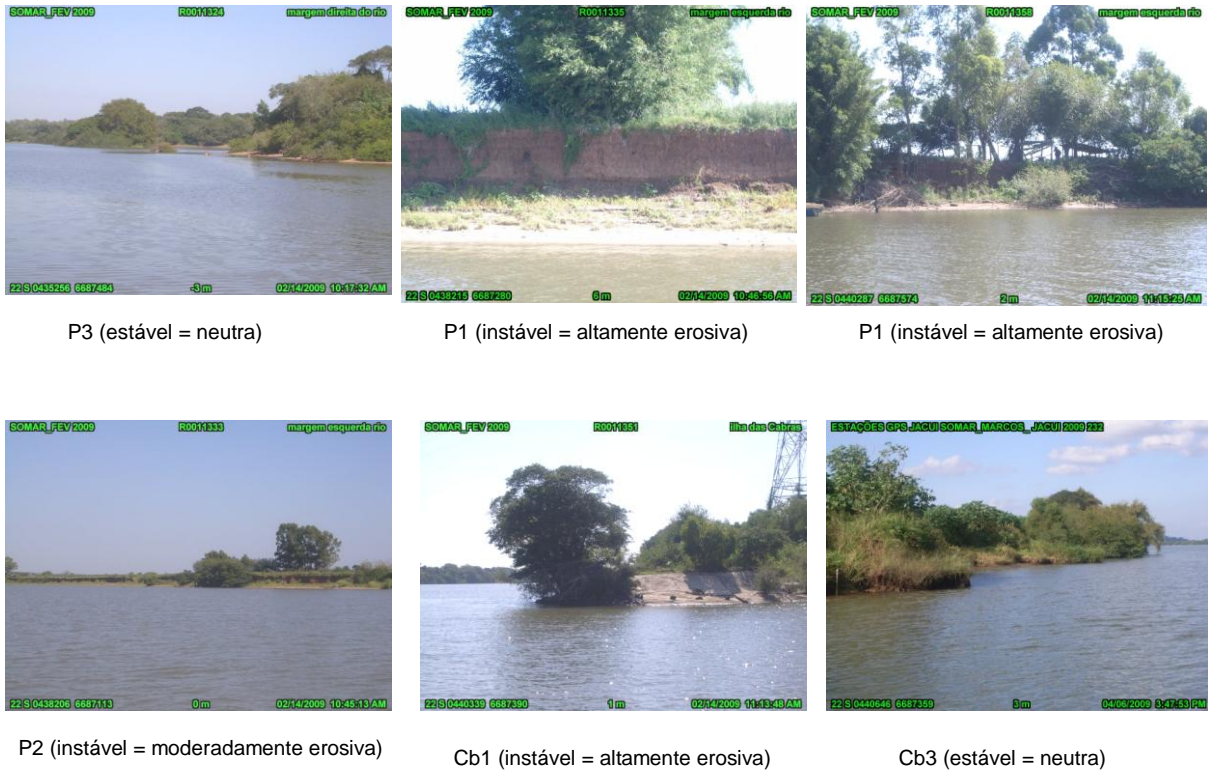
Figura 7. Morfologia de diferentes margens e taludes da região de acordo com a classificação adotada, respectivamente nas Ilhas da Paciência (P) e das Cabras (Cb). (Veja mapa Fig. 6)

As fotos da Figura 7 representam áreas onde existem processos erosivos intensos, moderados e sem erosão ou neutra. Processos erosivos intensos ocorrem principalmente na margem esquerda da Ilha da Paciência e no pontal a montante e na extremidade leste da Ilha das Cabras, onde a ação das correntes é o principal fator de erosão local. As placas colocadas como proteção da extremidade oeste da ilha das

Cabras, tem sido degradada em função da alta dinâmica em períodos de cheia, desestabilizando outras áreas pela refração da corrente em direção a Ilha da Paciência e para jusante após esta estrutura na Ilha das Cabras.

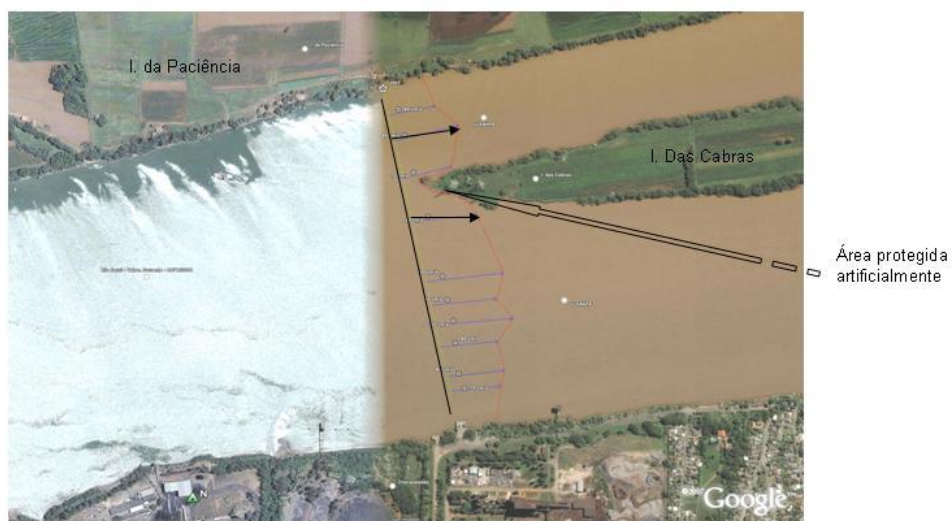
Figura 8. Região da Ilha das Cabras com o perfil de velocidade da corrente (ADCP) e sua ação na parte a montante da ilha protegida por placas de cimento sob intenso processo erosivo.

A Figura 8 mostra a região da Ilha das Cabras mostrando o perfil de velocidade da corrente (ADCP) com 90 cm/s e sua ação na parte a montante da ilha protegida por placas de cimento sob intenso processo erosivo.

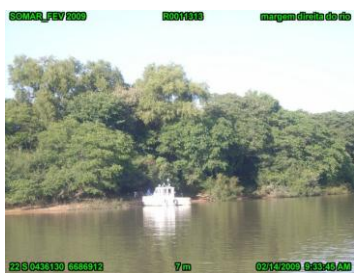
MC2 (moderadamente erosiva)

As fotos da Figura 9 representam a morfologia da costa áreas o e taludes da margem esquerda do rio Jacuí desde o início da área à montante de acordo com a classificação adotada, respectivamente do município de Charqueadas (MC) e Ilha Dona Antonia (An), (mapas Fig. 6, 10 e 12), onde processos erosivos são moderados, sem erosão ou neutra.

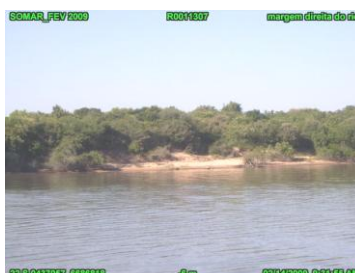
MC2 (moderadamente erosiva)

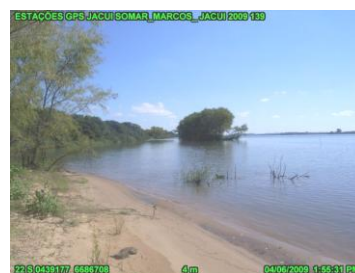
An1 (instável = altamente erosiva)

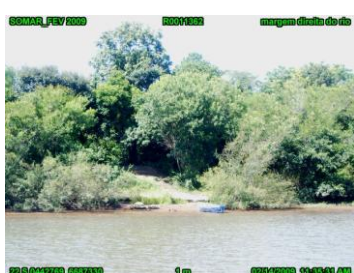
MC3 (estável = neutra)

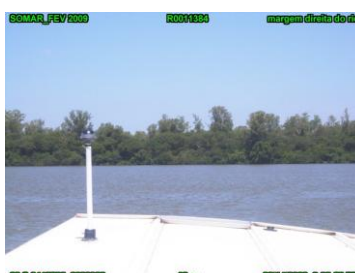
MC3 (estável = neutra)

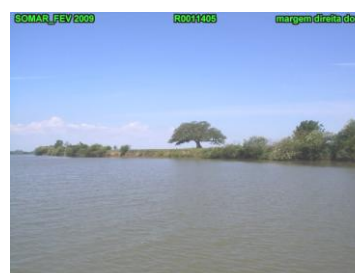
MC1 (instável = altamente erosiva)

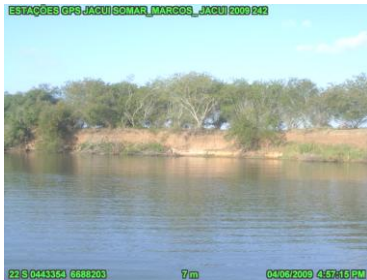
D1 (instável = altamente erosiva)

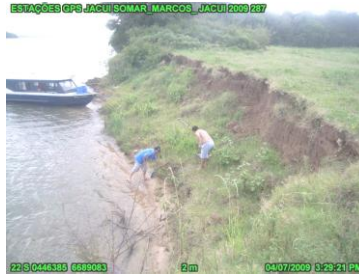
D1 (instável = altamente erosiva)

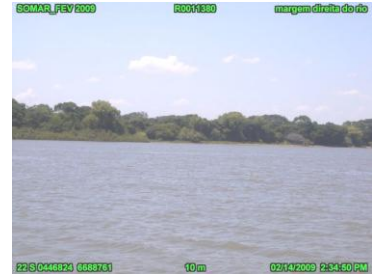
D3 (estável = neutra)

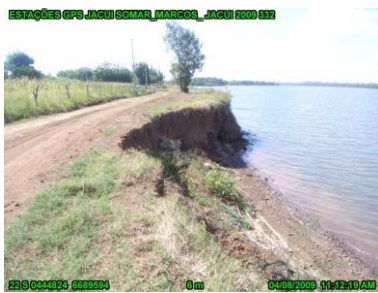
MT1 (instável = altamente erosiva)

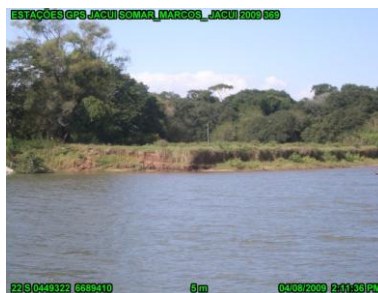
A1 (instável = altamente erosiva)

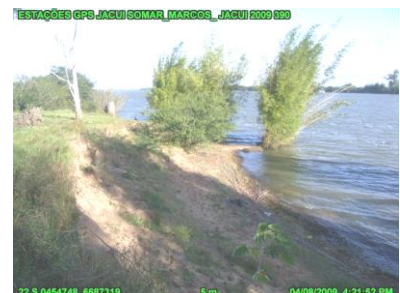
A1 (Instável = altamente erosiva)

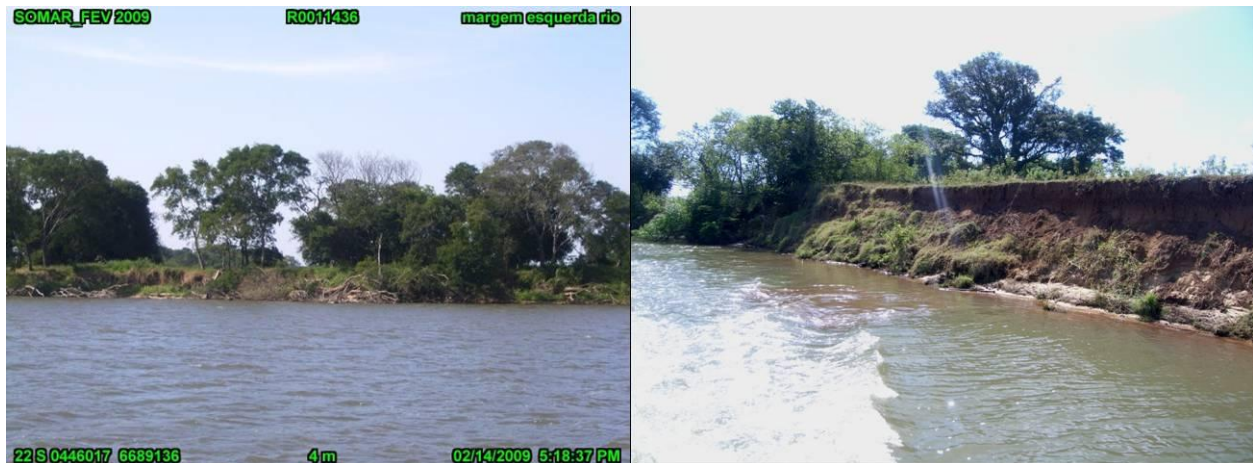
A1 (instável = altamente erosiva)

F1 (instável = altamente erosiva)

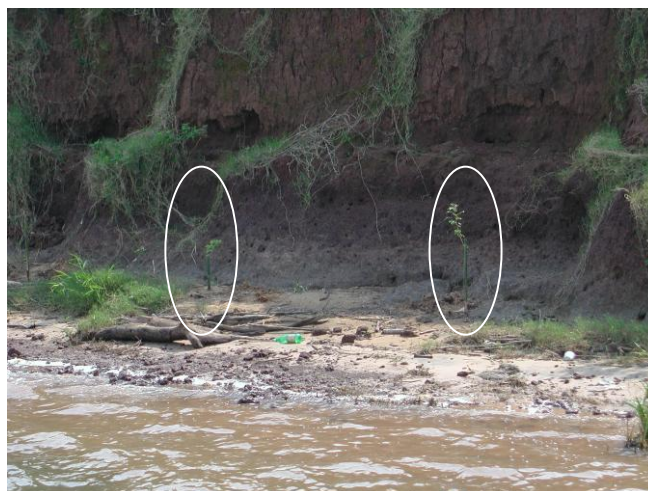
Figura 16. Foto da base do talude da margem esquerda do rio Jacuí (I. da Paciência) mostrando duas mudas de mata nativa plantadas pela SOMAR para recuperação da mata ciliar.

Tal procedimento foi realizado nas margens do rio Jacuí, Ilha da Paciência, com o plantio de mudas de árvores nativas na base do barranco (falésia), para minimizar a perda da vegetação marginal, feito pela empresa SOMAR (Fig. 16).

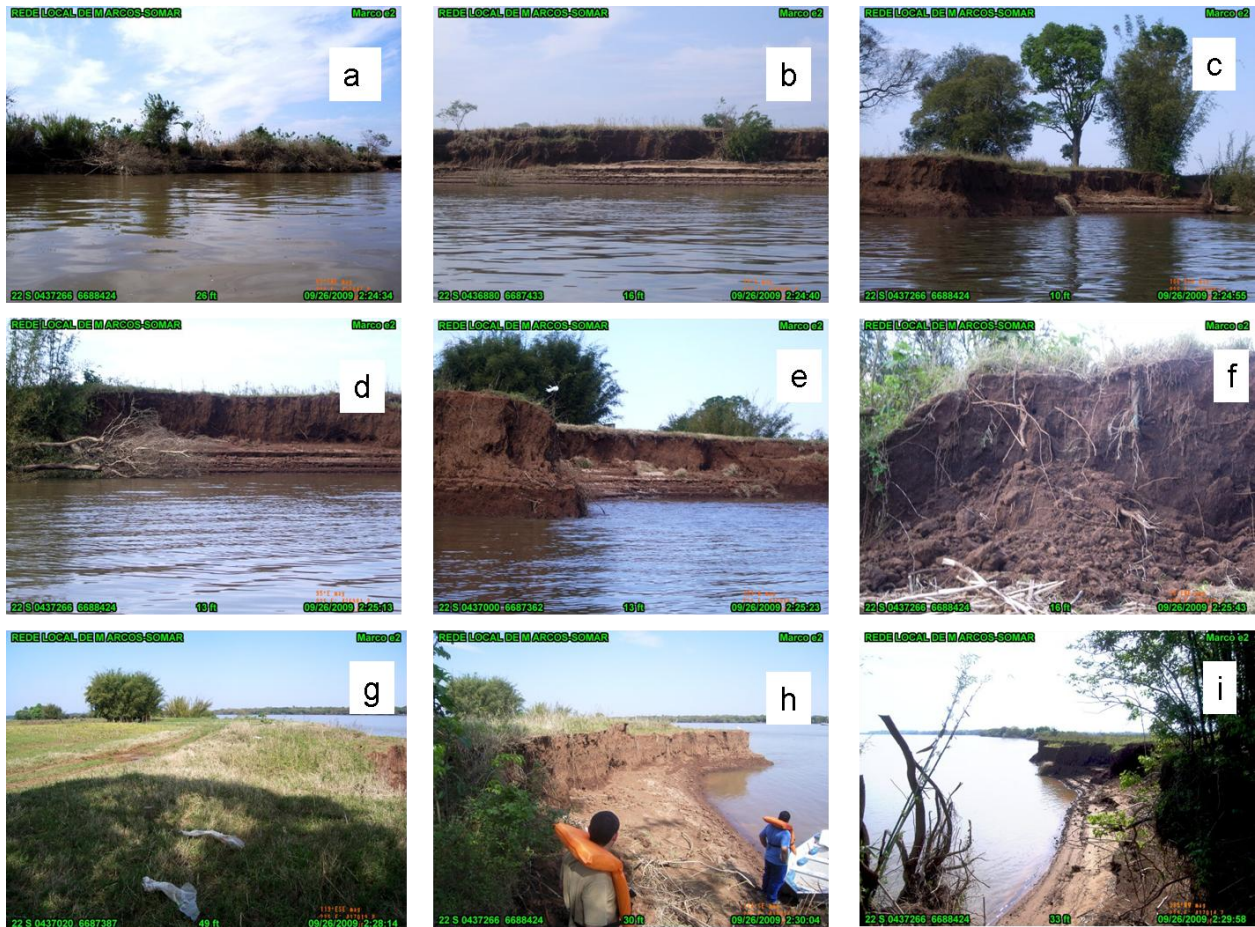
Figura 19. Seqüência de fotos georreferenciadas da margem esquerda do rio Jacuí, Ilha da Paciência, (26/09/2009) onde se constata o solapamento da margem (d, e, f).  
FONTE: HARTMANN, 2009.

Neste caso se consideram as forças erosivas críticas sobre o material constituinte do leito e das margens. Se a força erosiva atuante for superior à força erosiva crítica ou limite do material, ocorrerá à erosão. O recuo da margem ocorre quando à erosão do pé do talude, provocando o solapamento dos mesmos, (Fig. 19).

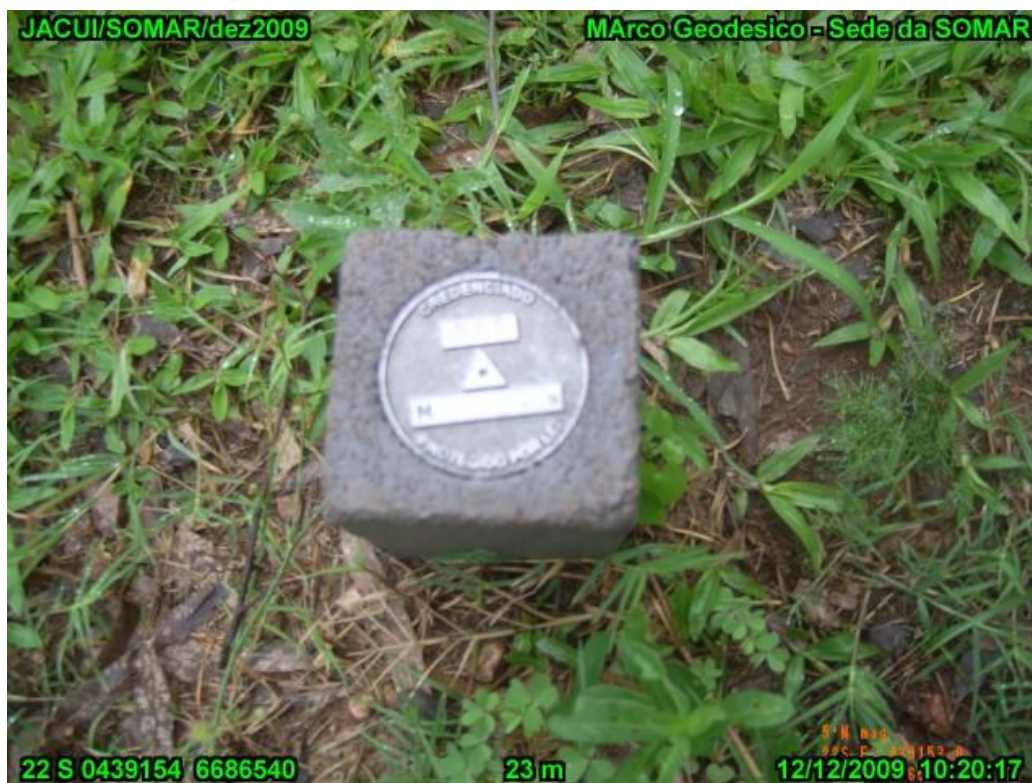
Figura 21. Marco geodésico instalado no terreno da SOMAR.

Todas as informações obtidas durante a sondagem, foram zeradas na régua instalada pela SOMAR em dezembro de 2009 localizada no cais de sua propriedade. O marco geodésico (Fig. 21) foi transferido e instalado conforme o esquema do IBGE utilizando equipamento de última geração, o dado sendo transferido de Imbituba/SC.

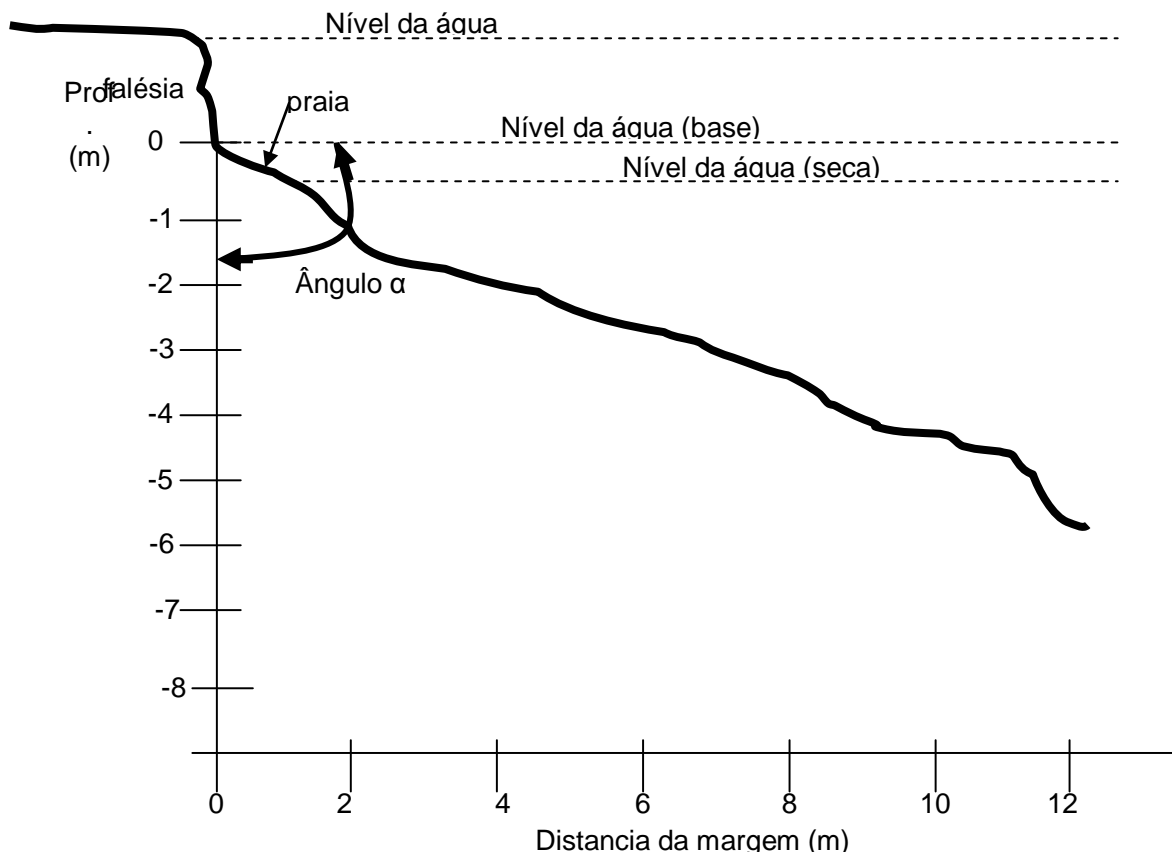
Figura 23. Desenho esquemático com as diferentes situações do nível da água com relação ao ângulo ( $\alpha$ ) de estabilidade das margens.

Na sua grande maioria a linha de costa da área tem como perfil o desenho esquemático da Figura 25. Nesta Figura apresentamos as diferentes situações do nível da água que afeta o calculo da sua declividade.
