Uso da câmera Ricoh Caplio 500SE, do sistema TruPulse e do programa GeoFotosMapeador na localização de áreas de erosão na região do baixo rio Jacuí, RS, Brasil.

Imagens obtidas por sensores fotográficos em nível de solo integrados de forma automática a um Sistema de Posicionamento Global (GPS) são cada vez mais utilizados em trabalhos *in loco*, para obter informações do alvo em tempo real. Auxiliados por dispositivos a laser e programa de processamento, permitem o cálculo de vários parâmetros como orientação verdadeira e principalmente posição verdadeira do alvo (Lat e Long). Utilizamos o programa GeoFotosMapeador no processamento das imagens o qual, da imagem extrai os dados de posicionamento GPS, orientação e atributos de cada imagem gerando arquivos de saída em vários formatos geoespaciais, a partir de etiquetas EXIF, que podem ser anotados na imagem. Este trabalho trata de mostrar a viabilidade e utilidade destes equipamentos e seu posterior processamento de imagens capturadas de diversos locais das margens do baixo rio Jacuí, que apresentam processos erosivos evidentes. Estes locais são monitorados, tendo por base a localização de marcos geodésicos ali implantados. Os result

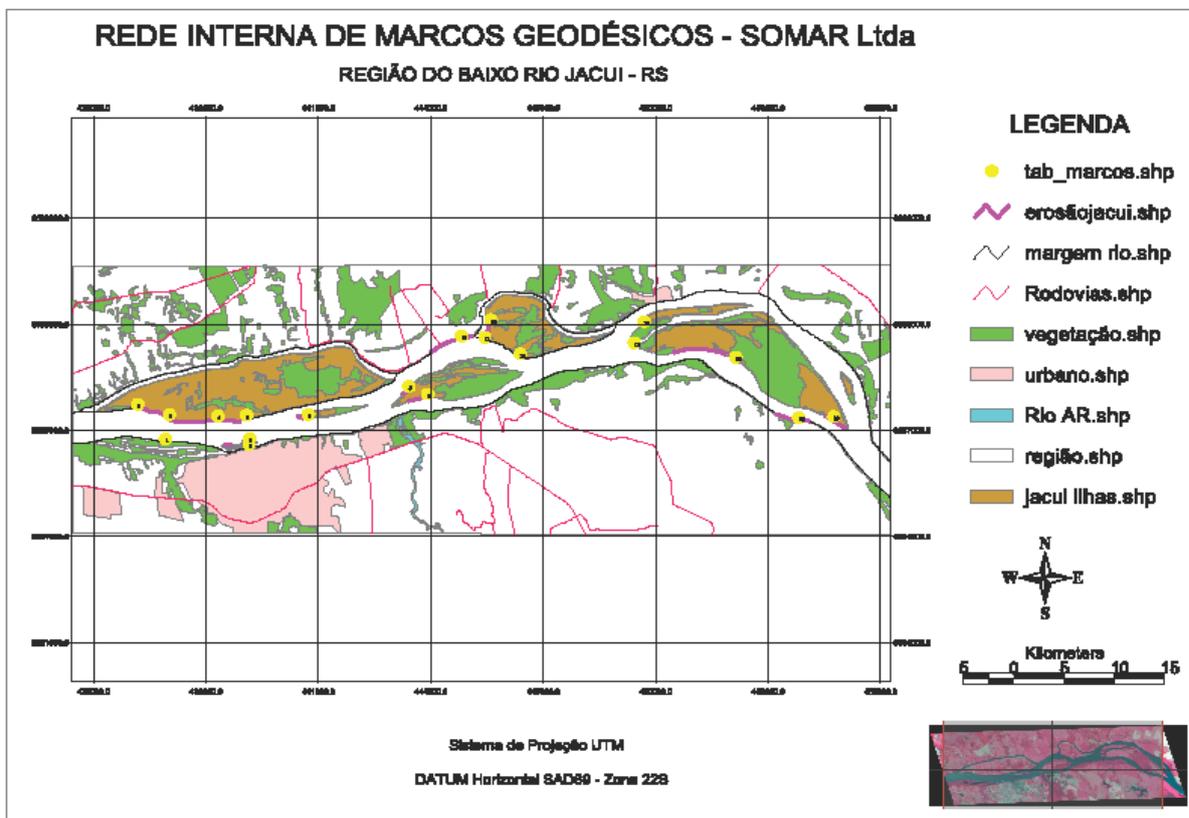
Figura 2. Localização das estações geodésicas (marcos) ao longo das margens.

Para monitorar o avanço ou não no recuo dos taludes a empresa SOMAR Ltda solicitou a instalação de uma série de marcos geodésicos nas margens (HARTMANN, 2009a). Os marcos colocados extrateticamente em áreas de reconhecida erosão, representam a rede interna de monitoramento (Fig. 2).

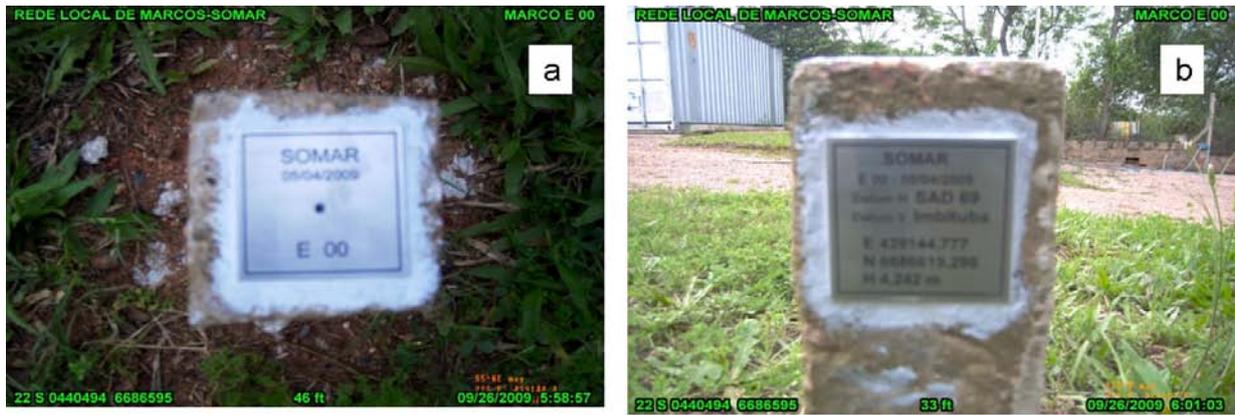
Data instalação:	X = 439144.777 E
	Y = 6686619.298 N
	H = 4.242 m
	Datum altimétrico: Imbituba, SC
	Datum Planimétrico: SAD 69

Figura 3. Marco e00, a) vista superior e b) vista lateral da placa de identificação.

O marco E00 foi localizado na sede da SOMAR servindo de base para a instalação dos demais em número de 18 (Fig. 3).

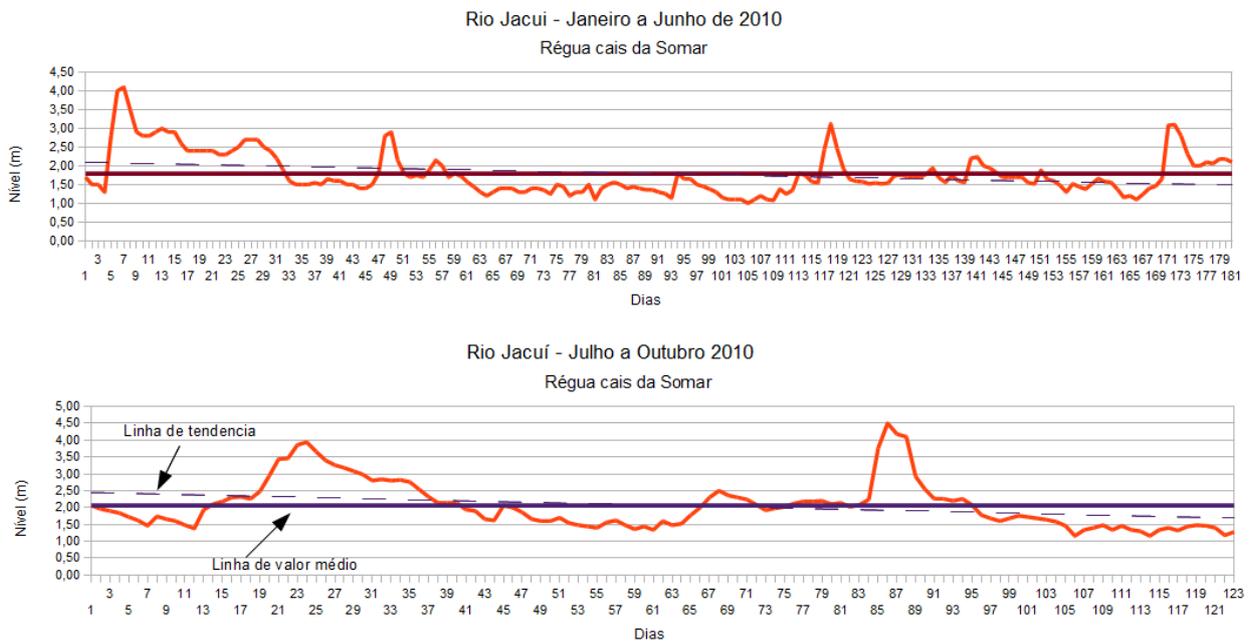
A variação mensal de nível da água do rio Jacuí na região desde Janeiro de 2010 é mostrada no gráfico da Figura 4. Os períodos e picos principais de alta ocorreram em Janeiro dias 6 (4,0 m) e 7 (4,10 m); no dia 23 de Julho 3,86 m e em 24 de Setembro 4,5 m, este é o nível máximo verificado até o momento. É interessante observar a pequena duração de alta do nível da água. Nos dias 27 e 28 de Outubro de 2010 o nível da água

Figura 4. Nível da água do baixo rio Jacuí medido na régua instalada no cais da SOMAR. Observa-se pela linha que o valor médio é igual em todo o período e a linha de tendencia mostra uma pequena queda desde janeiro.

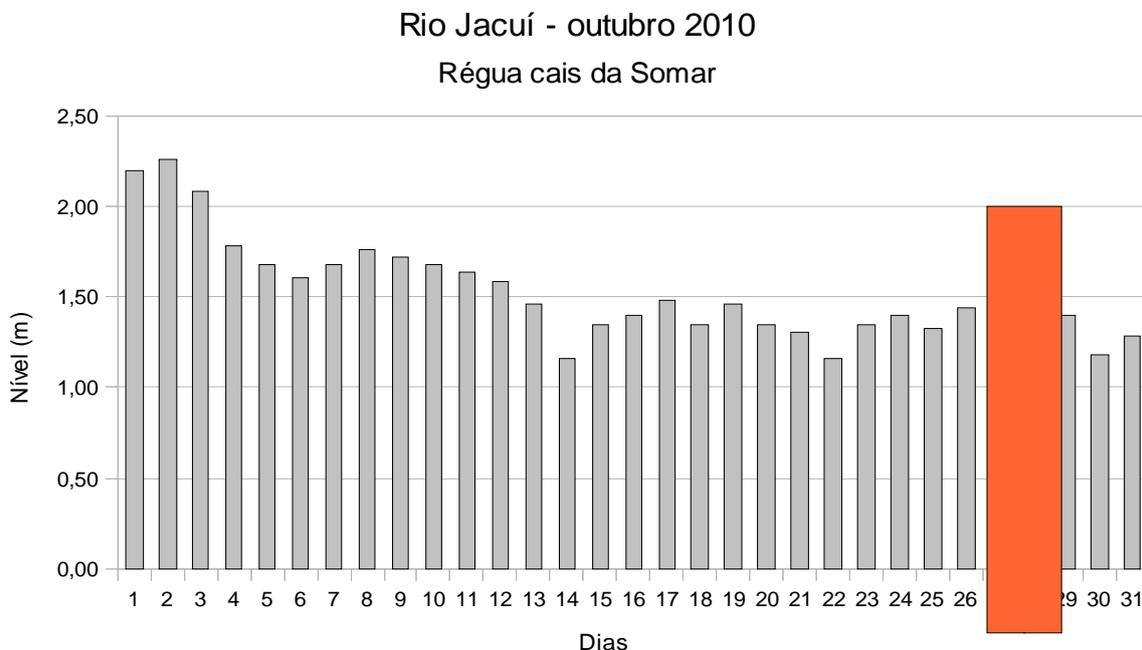
O nível da água para o mês de Outubro 2010, está representada na Figura 5, com destaque para os dias da inspeção.

Figura 5. Nível da água no mês de outubro de 2010 com destaque para os dias 27 e 28 quando da inspeção dos marcos.

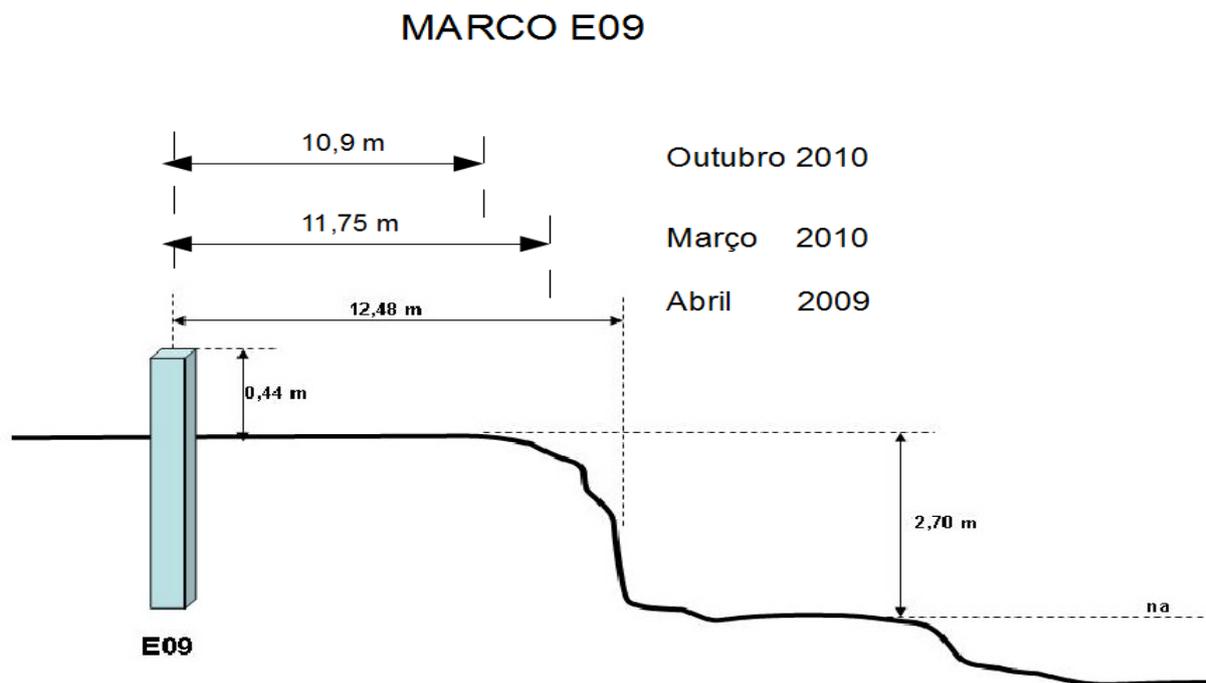
Para ilustrar mostramos um diagrama do talude do marco E09, localizado na Ilha

do Dorneles, margem esquerda do rio Jacuí local em franco processo erosivo, que desde a última inspeção teve uma diferença negativa de -85 cm (Fig. 6).

Figura 6. Croqui da margem local do marco E09 com as observações de medidas realizadas *in loco*.

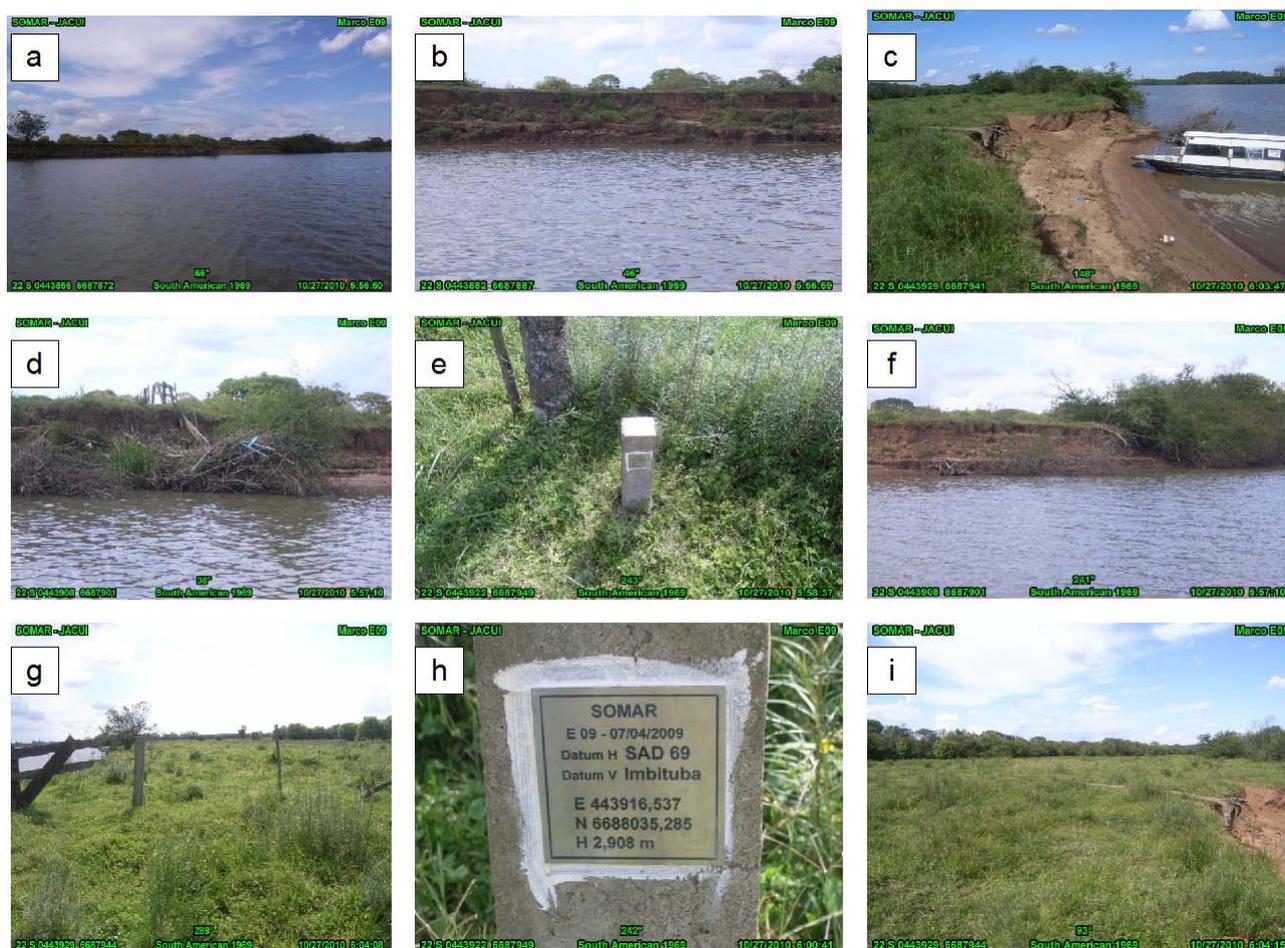
A Figura 7 mostra uma série de imagens processadas no programa GPS-Photo Link®, com aspectos da morfologia da margem e do talude para jusante, montante e entorno. Os dados capturados no instante de obtenção da imagem podem ser visualizados impressos nas imagens.

Figura 7. Marco E09 localizado na Ilha do Dorneles, margem esquerda do rio Jacui; (a) vista geral da margem; (b) detalhe do talude; (c) detalhe da margem para jusante (d) vista para montante; (e) marco; (f) vista para jusante; (g) vista do terreno para montante coberto por gramíneas e mata natural ao fundo; (h) placa de identificação e referência; (i) vista do terreno para jusante coberto por gramíneas e mata natural ao fundo.

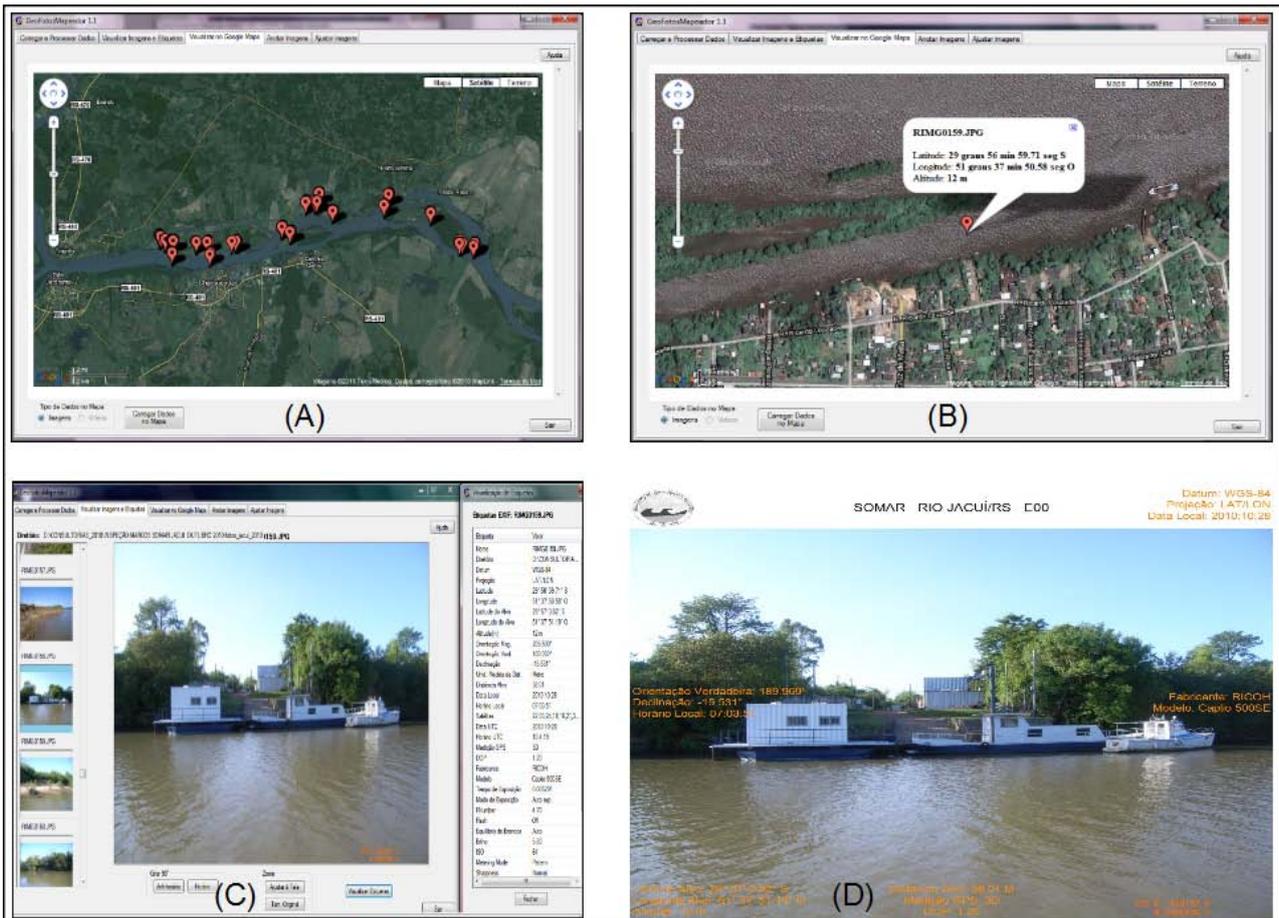
Todas as 22 imagens foram processadas da mesma forma com o GFM seguindo os procedimentos básicos do programa. Inicialmente foi obtido o mapa de todas as estações utilizando o *GoogleEarth*®, mostrada em detalhe a localização da Estação e em seguida feitas anotações de forma individual para cada imagem como mostrado na Figura 8abcd, para a estação base E00.

Figura 8abcd. Sequencia de imagens mostrando; (A) localização no *GoogleEarth*[®] dos alvos; (B) Localização do alvo E00; (C) Etiqueta EXIF com a respectiva imagem processada individualmente no GFM e (D) Imagem com as anotações pertinentes geradas no GFM.

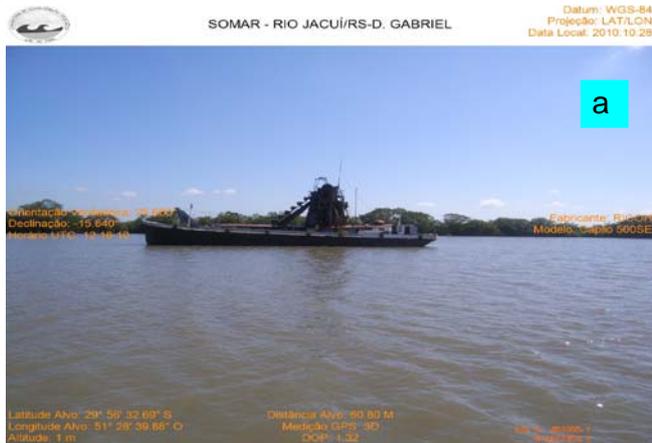
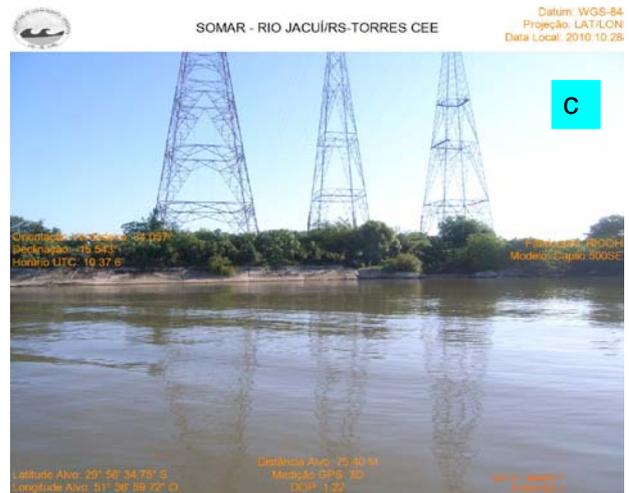
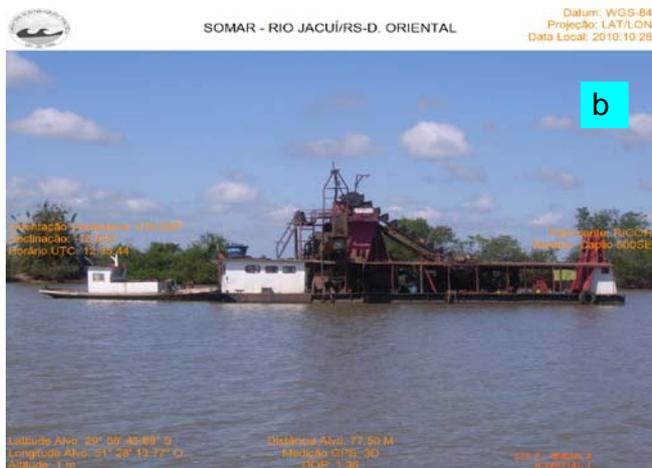
Além das imagens das áreas monitoradas, outras foram feitas de dois equipamentos que fazem a mineração de areia do leito do rio (Dragas de concha) e outra de uma área com proteção artificial, construída com o objetivo de evitar erosão da extremidade oeste da Ilha das Cabras onde estão localizadas três torres de energia da Companhia Estadual de Energia Elétrica (CEEE) do Rio Grande do Sul. Ao longo do tempo observa-se que a estrutura de proteção está sendo destruída pela ação do rio em períodos enchente.

Estas imagens mostram a utilidade do sistema, que além de permitir a visualização imediata do alvo, através do processamento com o GFM utilizando a distância obtida pelo Telêmetro a laser Trupulse® a localização (Lat e Long) do alvo no caso dragas no meio do rio, a direção verdadeira, dentre outros parâmetros.

Figura 9abc. Produto final de três alvos imageados e processados no GFM, como exemplo do uso desta tecnologia. (a) draga Gabriel, (b) draga Oriental e (c) estrutura artificial de proteção a margem (Torres da CEEE). As informações pertinentes estão gravadas na borda das imagens.

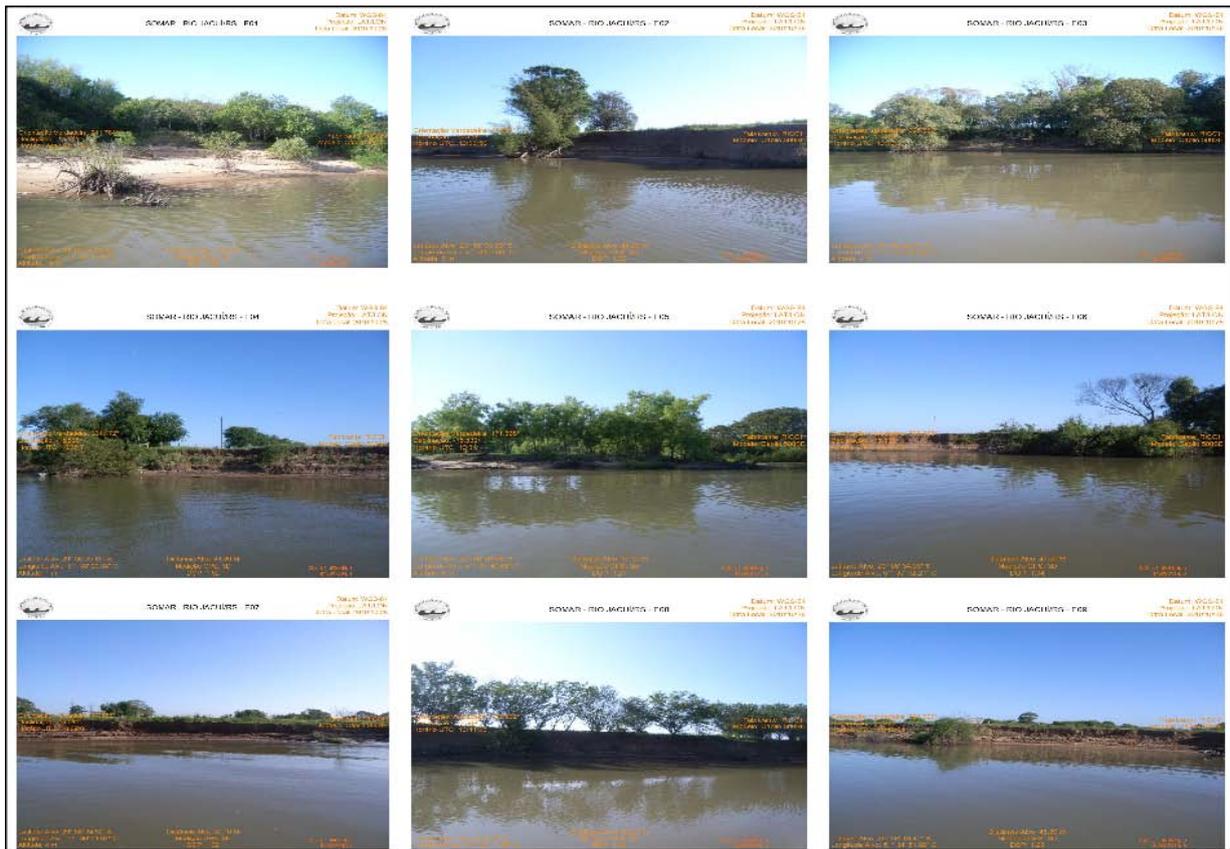
O resultado final do tratamento das imagens no GFM de todos os alvos, representados pelo talude da margem onde se localizam as estações com as anotações, estão agrupados nas Figuras 10 e 11.

Figura 10. Imagens dos taludes dos locais onde estão localizados os marcos com as respectivas anotações feitas no GFM obtidas da Etiqueta EXIF, marco E01 a E09.

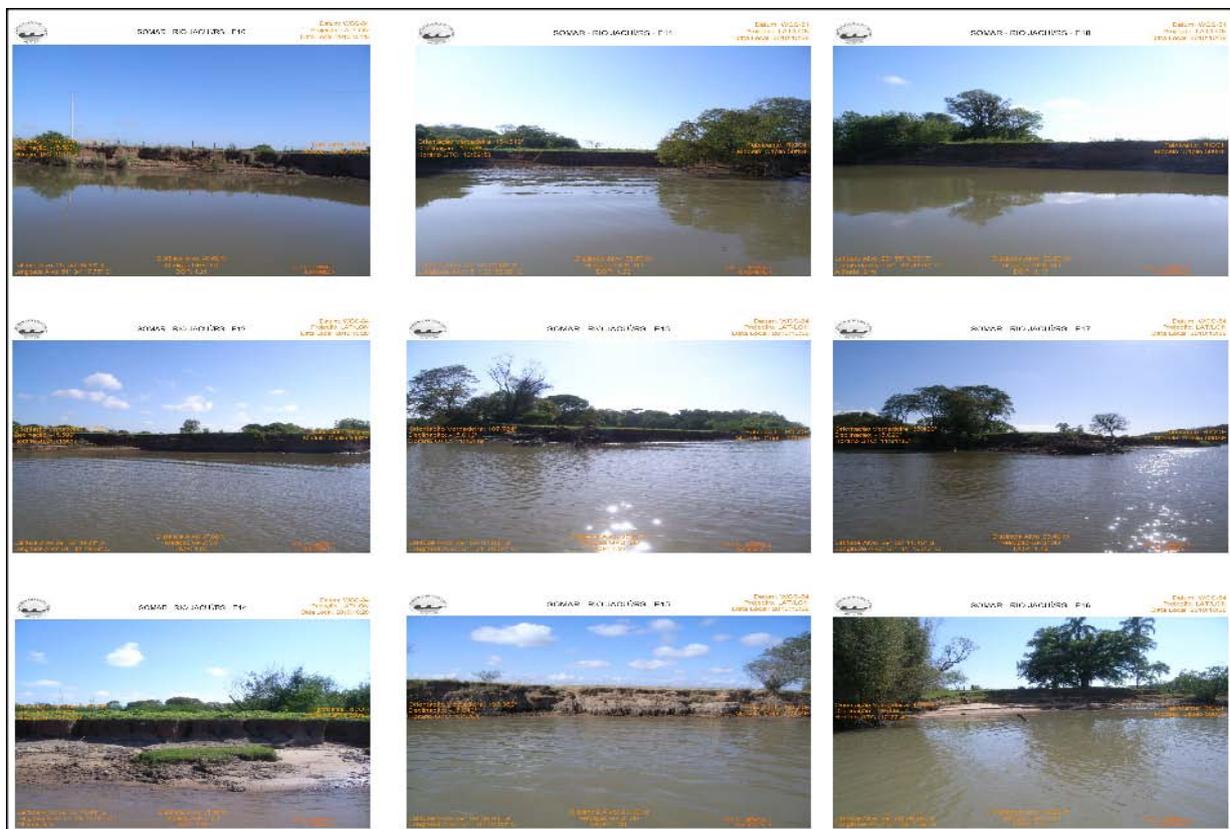
Figura 11. Imagens dos taludes dos locais onde estão localizados os marcos com as respectivas anotações feitas no GFM obtidas da Etiqueta EXIF, marcos E10 a E18.

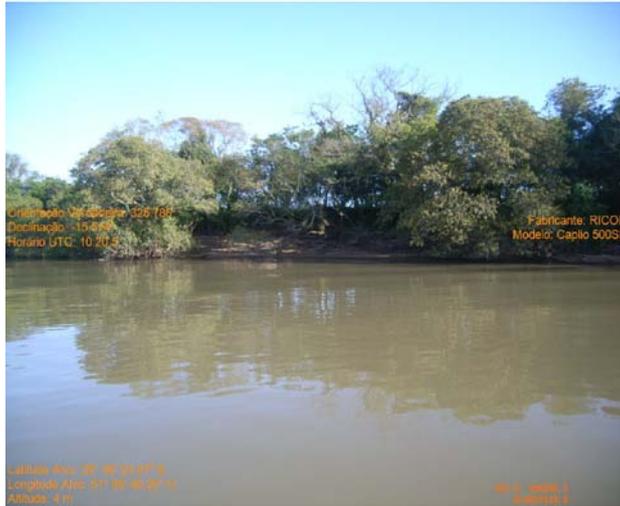
SOMAR - RIO JACUÍ/RS - E03

Datum: WGS-84
Projeção: LAT/LON
Data Local: 2010.10.28

Orçamento Verdadeira: 326.786
Declinação: -10,646
Horário UTC: 10.20.3

Fabricante: RICOH
Modelo: Caplio 500SE

Latitude Alvo: 29° 58' 34,17" S
Longitude Alvo: 51° 38' 43,27" O
Altitude: 4 m

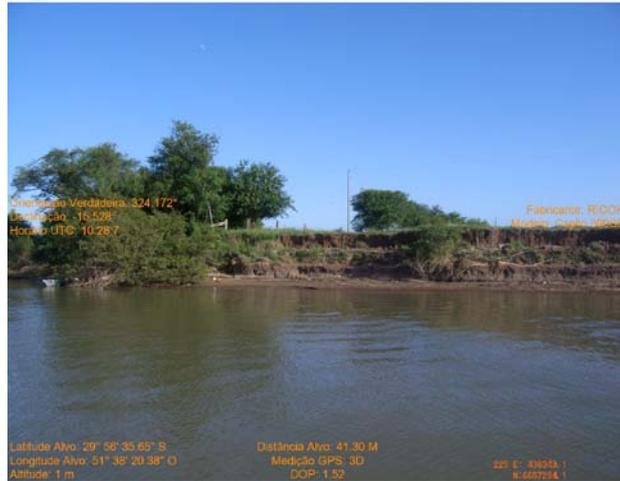
SOMAR - RIO JACUÍ/RS - E04

Datum: WGS-84
Projeção: LAT/LON
Data Local: 2010.10.28

Orçamento Verdadeira: 324.172
Declinação: -10,6397
Horário UTC: 10.28.7

Latitude Alvo: 29° 58' 35,65" S
Longitude Alvo: 51° 38' 20,38" O
Altitude: 1 m

Distância Alvo: 41,30 M
Medição GPS: 3D
DOP: 1,32

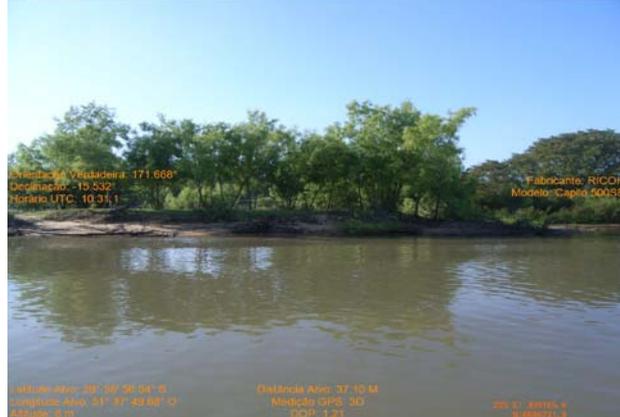
SOMAR - RIO JACUÍ/RS - E05

Datum: WGS-84
Projeção: LAT/LON
Data Local: 2010.10.28

Orçamento Verdadeira: 171.668
Declinação: -10,632
Horário UTC: 10.34.1

Latitude Alvo: 29° 58' 36,94" S
Longitude Alvo: 51° 37' 43,68" O
Altitude: 4 m

Distância Alvo: 37,10 M
Medição GPS: 3D
DOP: 1,21

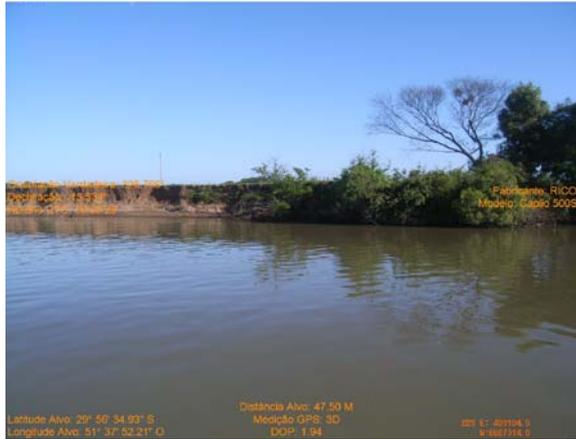
SOMAR - RIO JACUÍ/RS - E06

Datum: WGS-84
Projeção: LAT/LON
Data Local: 2010/10/28

Orientação: 135,0000°
Declinação: 19,345°
Horário UTC: 10:44:25

Latitude Alvo: 29° 50' 34,93" S
Longitude Alvo: 51° 37' 52,21" O

Distância Alvo: 47,50 M
Medição GPS: 3D
DOP: 1,94

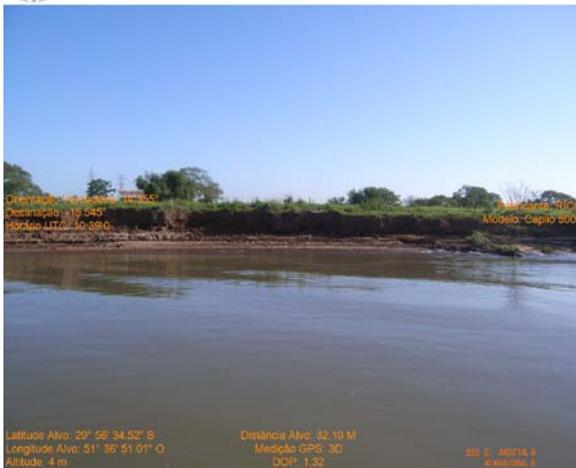
SOMAR - RIO JACUÍ/RS - E07

Datum: WGS-84
Projeção: LAT/LON
Data Local: 2010/10/28

Orientação: 135,0000°
Declinação: 19,345°
Horário UTC: 10:44:25

Latitude Alvo: 29° 59' 34,52" S
Longitude Alvo: 51° 36' 51,01" O
Altitude: 4 m

Distância Alvo: 32,10 M
Medição GPS: 3D
DOP: 1,32

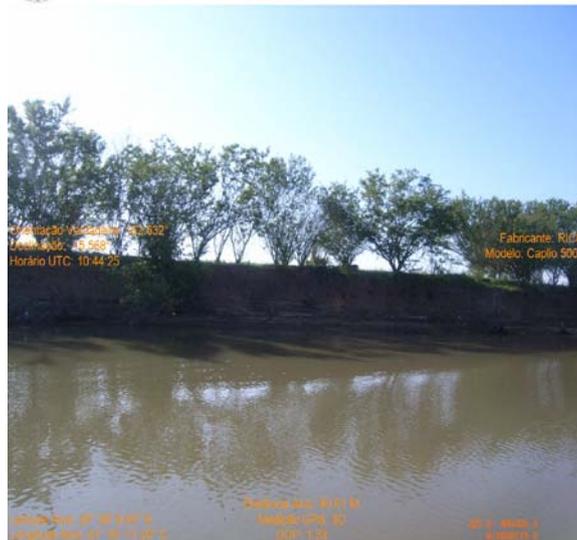
SOMAR - RIO JACUÍ/RS - E08

Datum: WGS-84
Projeção: LAT/LON
Data Local: 2010/10/28

Orientação: 135,0000°
Declinação: 19,345°
Horário UTC: 10:44:25

Latitude Alvo: 29° 58' 54,47" S
Longitude Alvo: 51° 36' 51,01" O

Distância Alvo: 41,01 M
Medição GPS: 3D
DOP: 1,33

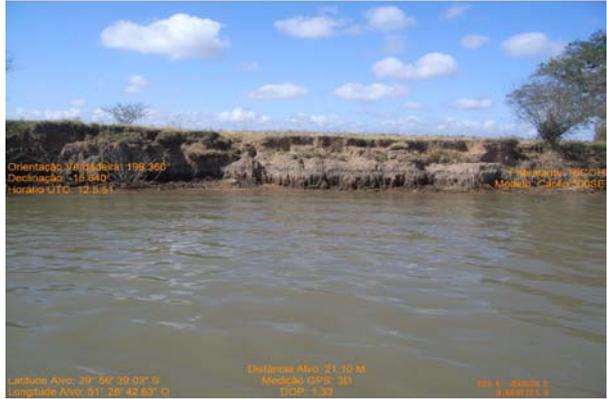
SOMAR - RIO JACUI/RS - E15

Datum: WGS-84
Projeção: LAT/LON
Data Local: 2010/10/28

Orientação Verdadeira: 199,960°
Declinação: -14,840°
Horário UTC: 12:33:51

Latitude Alvo: 29° 50' 39,022" S
Longitude Alvo: 51° 28' 42,59" O

Distância Alvo: 21,10 M
Medição GPS: 3D
DOP: 1,33

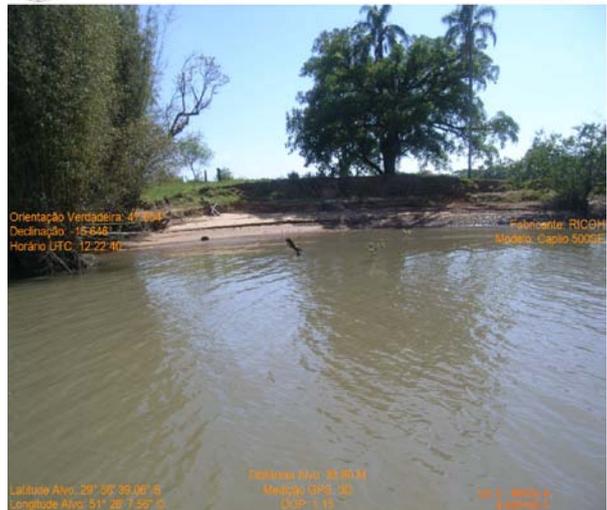
SOMAR - RIO JACUI/RS - E16

Datum: WGS-84
Projeção: LAT/LON
Data Local: 2010/10/28

Orientação Verdadeira: 47,894°
Declinação: -15,646°
Horário UTC: 12:22:40

Latitude Alvo: 29° 05' 35,06" S
Longitude Alvo: 51° 28' 7,52" O

Distância Alvo: 31,81 M
Medição GPS: 3D
DOP: 1,11

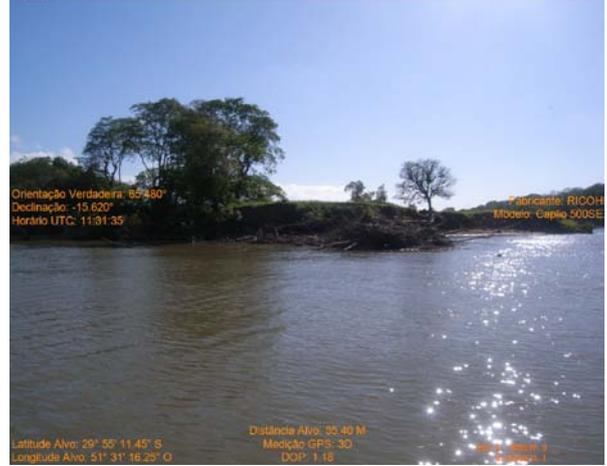
SOMAR - RIO JACUI/RS - E17

Datum: WGS-84
Projeção: LAT/LON
Data Local: 2010/10/28

Orientação Verdadeira: 65,950°
Declinação: -15,620°
Horário UTC: 11:31:35

Latitude Alvo: 29° 55' 11,45" S
Longitude Alvo: 51° 31' 16,29" O

Distância Alvo: 35,40 M
Medição GPS: 3D
DOP: 1,18

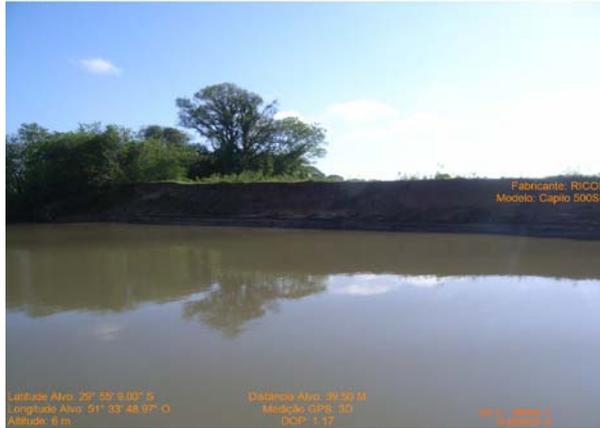
SOMAR - RIO JACUÍ/RS - E18

Datum: WGS-84
Projeção: LAM/LON
Data Local: 2010.10.28

Latitude Alvo: 29° 55' 9.00" S
Longitude Alvo: 51° 33' 48.97" O
Altitude: 8 m
