RELATÓRIO ANUAL 2018
PROGRAMA DE MONITORAMENTO DA VEGETAÇÃO CILIAR
SOMAR SOCIEDADE MINERADORA LTDA

1 APRESENTAÇÃO

4 DESCRIÇÃO DAS 24 ÁREAS MONITORADAS E OBSERVAÇÕES REFERENTES AO ANO DE 2018

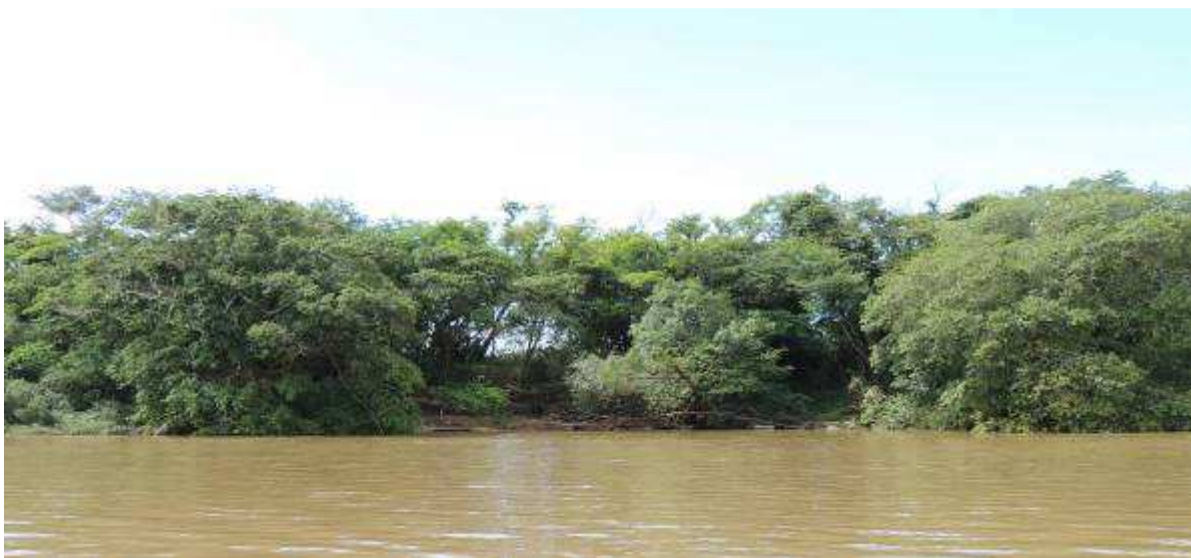
RESUMO DAS OBSERVAÇÕES DURANTE O PERÍODO: Observou-se a continuidade dos impactos à vegetação ciliar, embora não se perceba um recuo significativo da margem. A faixa de vegetação ciliar, foi reduzida nesse ponto em relação ao ano anterior, em parte por tombamento nas margens, mas principalmente por ocupação indevida com acampamentos e corte de árvores de grande porte. Considerando apenas a estrutura da barranca, não se constata a incidência de processos erosivos significativos. A mata ciliar residual está sendo impactada pela ocupação da APP pelas atividades agrícolas, com aviltamento progressivo da largura da faixa de vegetação. Os plantios intensivos impedem qualquer processo de regeneração da mata no sentido do interior da ilha. Também são evidentes as agressões diretas à vegetação, com corte de árvores, fogueiras e instalação de estruturas precárias para acampamentos. A regeneração natural da mata também é impedida pela ocupação do seu interior para a criação de animais. Continua a percepção de diminuição espacial e da diversidade da faixa de mata ciliar na área de entorno desse ponto de monitoramento. O levantamento florístico evidencia uma pequena diminuição na diversidade vegetal na área avaliada e a presença de espécies exóticas.

Figura 3: Vista geral da margem esquerda da Ilha da Paciência, em Triunfo, na posição do ponto amostral Veg 01, na primavera de 2018.

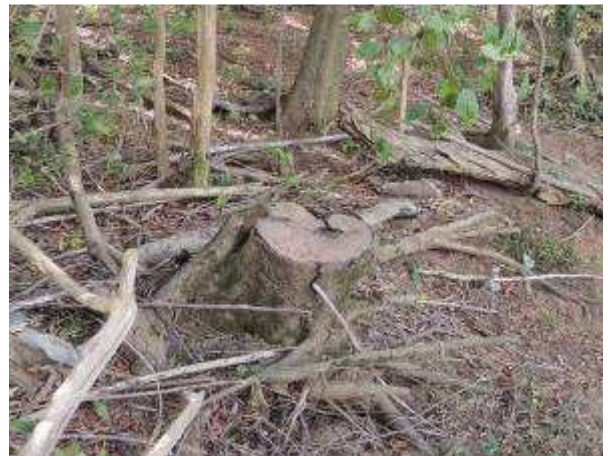
Figura 7: Detalhe da vegetação ciliar suprimida, próximo ao ponto amostral Veg 01.

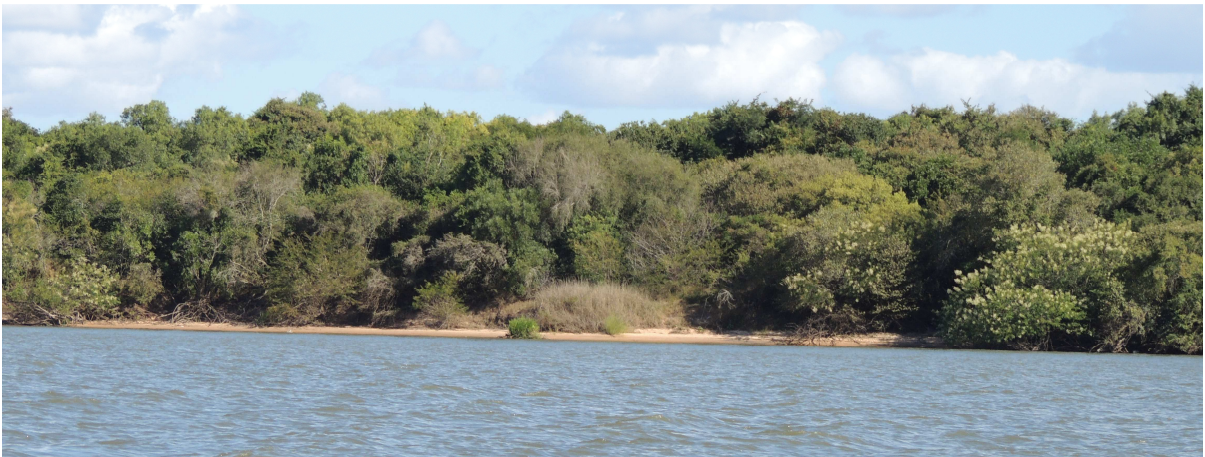
RESUMO DAS OBSERVAÇÕES DURANTE O PERÍODO: Não se percebeu alterações na morfologia das margens nesse período, sendo que o tamanho da faixa de areia relaciona-se diretamente à oscilação normal do nível do rio Jacuí. Observou-se um incremento do sub-bosque e diminuição do acúmulo de lixo na vegetação e na faixa de areia. Em relação à área ocupada, estrutura e diversidade, observa-se que a mata ciliar está estável. O levantamento qualitativo da vegetação não apresentou acréscimo de novas espécies.

Figura 9: Vista geral da margem direita do Rio Jacuí, em Charqueadas, na posição em frente ao ponto amostral Veg 02, no outono de 2018.

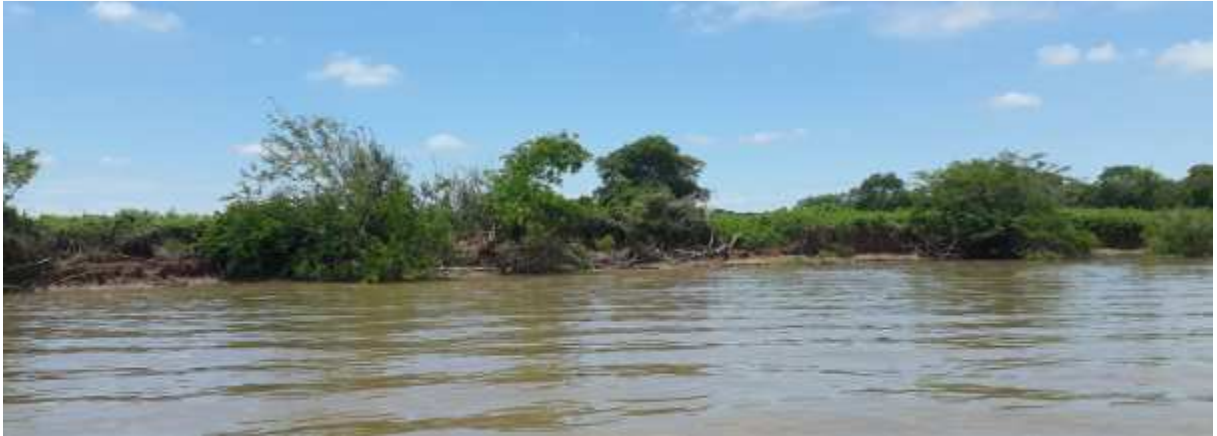
RESUMO DAS OBSERVAÇÕES DURANTE O PERÍODO: Neste período não se identificou alterações em relação ao uso e ocupação do solo na área avaliada. Continuaram os impactos a cobertura vegetal devido ao tombamento de taludes nas margens. A cobertura vegetal é de baixa complexidade e o talude é utilizado como estrada vicinal para trânsito de maquinário agrícola. Como fator agravante, nesse período verificou-se a presença de porcos soltos na área, que utilizam os barrancos para acessarem o rio e para revolver o solo em busca de alimento, favorecendo a incidência de processos erosivos e dificultando a implantação de vegetação pioneira. Em relação a estrutura e composição da vegetação ciliar, pode-se inferir que estas são dependentes das atividades sazonais relacionadas à ocupação agropastoril das margens, sem respeitar a APP regulamentar. Nas áreas limítrofes, onde existem fragmentos de vegetação arbórea ciliar, não se observa indícios de regeneração natural, verificando-se também o tombamento de alguns exemplares arbóreos. Esses fragmentos determinam pontos de maior resistência pontual à erosão da margem, formando “esporões” que avançam sobre a linha de margem exposta. Pode-se constatar que a vegetação arbórea está sendo desestabilizada, com exposição de raízes e tombamento das touceiras de taquara sobre a água, as quais já se encontravam nessa situação no período anterior de monitoramento. A APP continua sendo utilizada intensivamente, com supressão quase total da vegetação original. O levantamento qualitativo da vegetação não apresentou acréscimo de novas espécies. A vegetação de maior complexidade não tem condições de se instalar, mantidas as condições atuais. Os núcleos de vegetação arbórea remanescentes estão isolados e em processo de diminuição, tendendo a desaparecer.

Figura 15: Vista geral da margem sul da Ilha da Paciência, em Triunfo, na posição em frente do ponto amostral Veg 03.

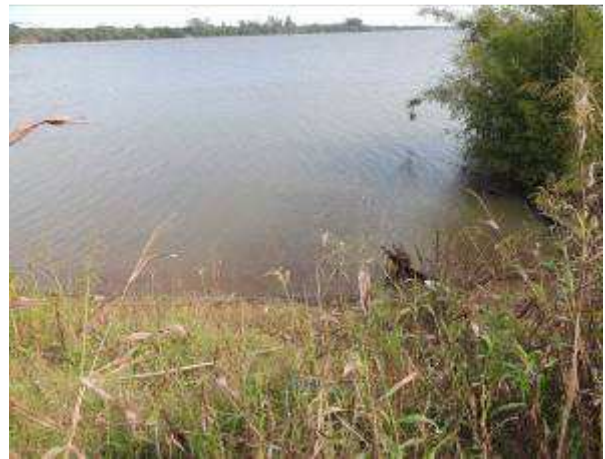
Figura 17: Vista da vegetação da margem, a jusante do ponto amostral Veg 03., com pequenos núcleos de vegetação arbustiva.

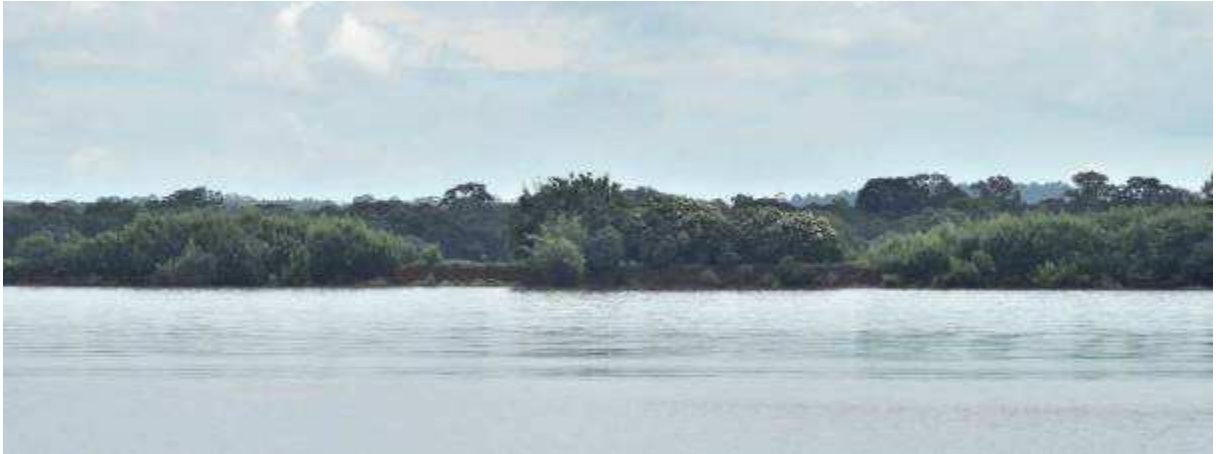
RESUMO DAS OBSERVAÇÕES DURANTE O PERÍODO: Continua o incremento da infestação de espécies exóticas invasoras nas margens, em especial o bambúzinho (*Bambusa* sp.), a qual está ocupando agressivamente a parte alta do talude marginal. A vegetação ciliar não apresentou sinais de regeneração, continuando na sua maior parte com pouca complexidade e apenas com pequenos núcleos de árvores nativas pioneiras remanescentes. A APP está sendo utilizada intensivamente para plantio de milho, com supressão total da vegetação original, com exceção de uma parcela onde se está empreendendo o plantio de espécies arbóreas nativas. Algumas destas apresentam desenvolvimento satisfatório, já atingindo alturas superiores à 4 metros. Embora no local específico onde foi instalado o marco geodésico não se verifique recuo significativo da margem, em áreas limítrofes, houve queda de blocos de terra, com supressão de vegetação arbórea. Verificou-se que algumas árvores oriundas do plantio experimental foram tombadas pelo recuo da margem. Em linhas gerais, os taludes marginais são íngremes, apenas parcialmente cobertos por vegetação herbácea pioneira, especialmente por espécies exóticas invasoras. Continuou a ser observado impacto direto à vegetação arbórea nas áreas limítrofes, decorrente do pisoteio do gado. Não houve incremento espacial ou de diversidade na vegetação nativa na área avaliada nesse período.

Figura 21: Vista geral da margem sul da Ilha da Paciência, em Triunfo, na posição do ponto amostral Veg 04, na primavera de 2018.

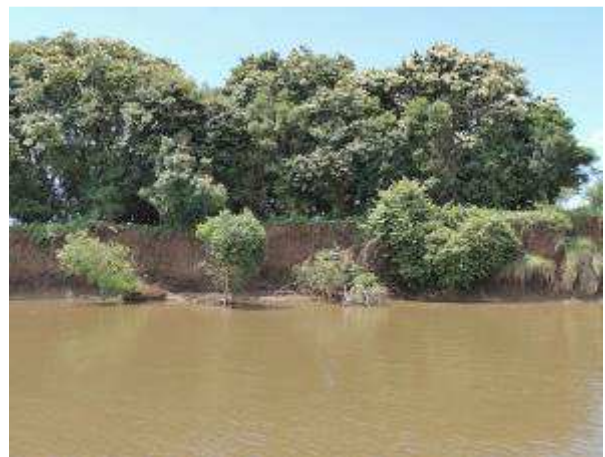
Figura 25: Detalhe da margem na area de plantio observando-se exemplares tombados, evidenciando o avanço da erosão.

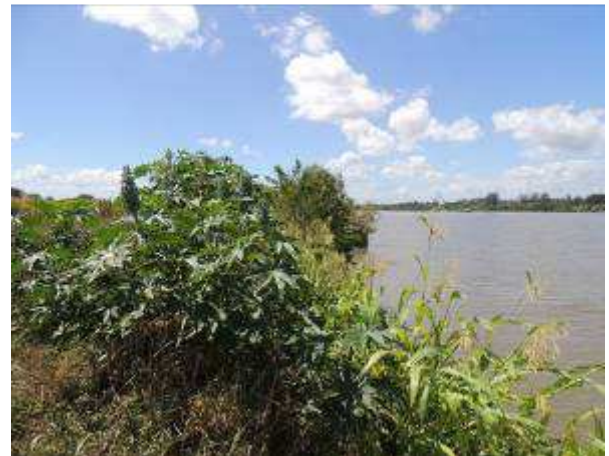
Figura 47 Vista da vegetação da margem, a jusante do ponto amostral Veg 08, salientando a incidência de espécies exóticas invasoras.

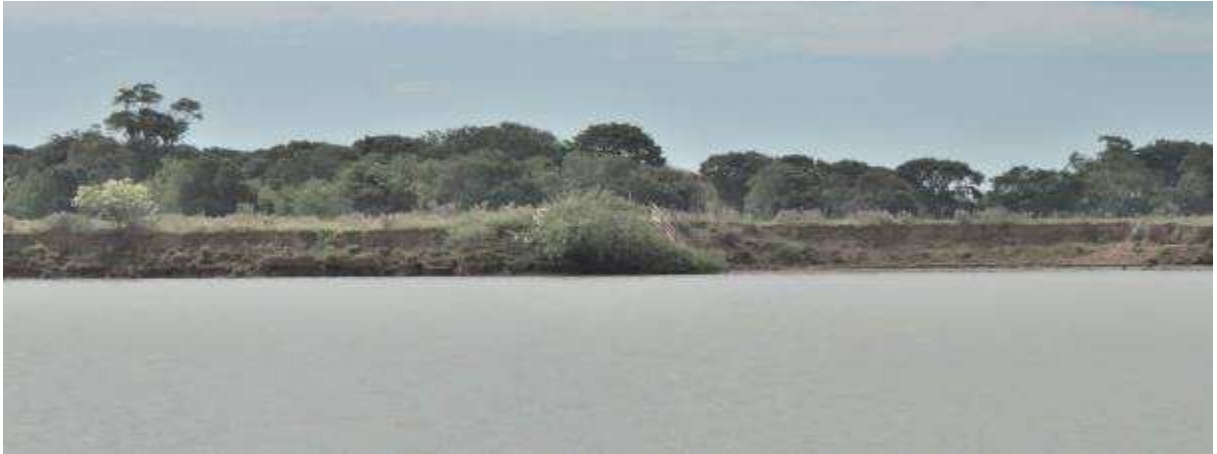
RESUMO DAS OBSERVAÇÕES DURANTE O PERÍODO: Não houve alterações significativas em termos de composição e estrutura da vegetação ciliar. Assim como foi diagnosticado nos períodos anteriores, ocorrem processos erosivos acentuados principalmente devido às fortes correntezas nos períodos de enchente. Esse processo natural de erosão é significativamente potencializado pela ausência de vegetação ciliar protetora, degradada pelas atividades agropastoris na propriedade onde se insere. A APP está sendo utilizada intensivamente, com supressão quase total da vegetação original. Nesse período verificou-se que aumentou a utilização da área para criação de gado, incrementando, com o pisoteio, os processos erosivos das margens.

Figura 57: Vista geral da margem sul da Ilha dos Dornelles, em Charqueadas, na posição do ponto amostral Veg 10.

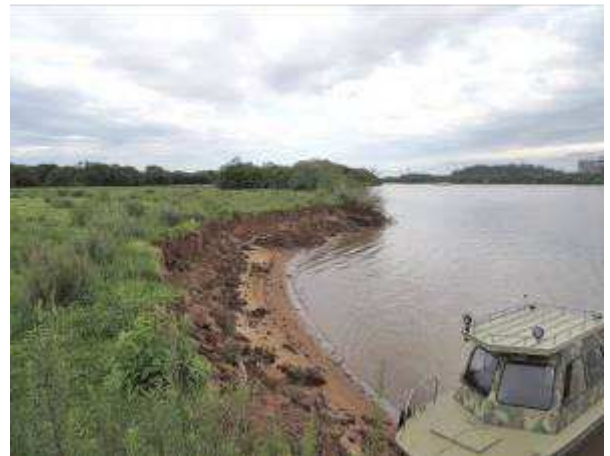
Figura 59: Vista da vegetação da margem, a jusante do ponto amostral Veg 10, verificando-se os sinais de pisoteio do gado no talude da margem.

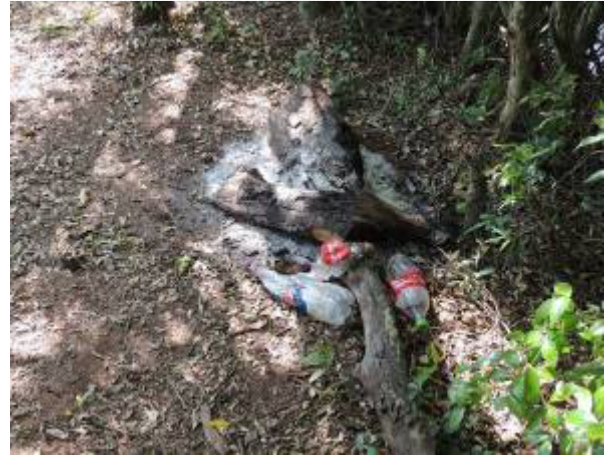
Figura 65: Local de acampamentos frequentes, os quais contribuem para a degradação do ambiente.

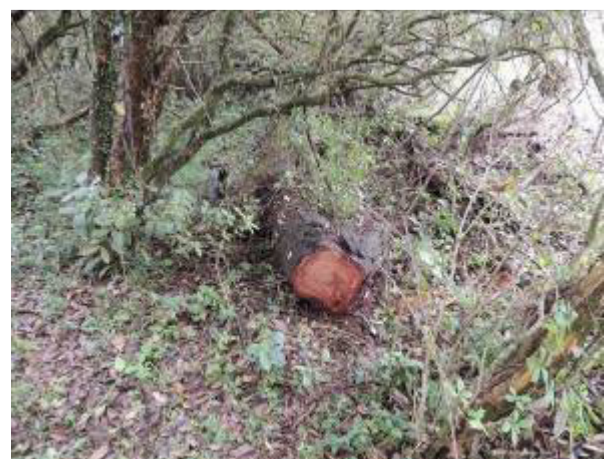
Figura 71: A supressão da mata ciliar foi significativa durante esse período.

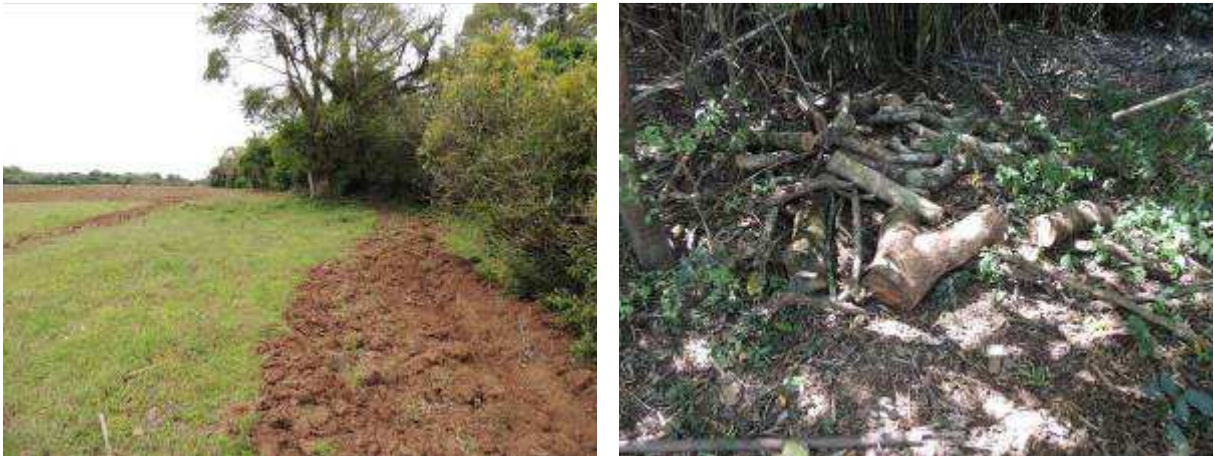
Figura 72 e 73: Aspecto da ocupação agrícola e de corte de vegetação para implantação de lavouras, junto ao ponto amostral Veg 12.

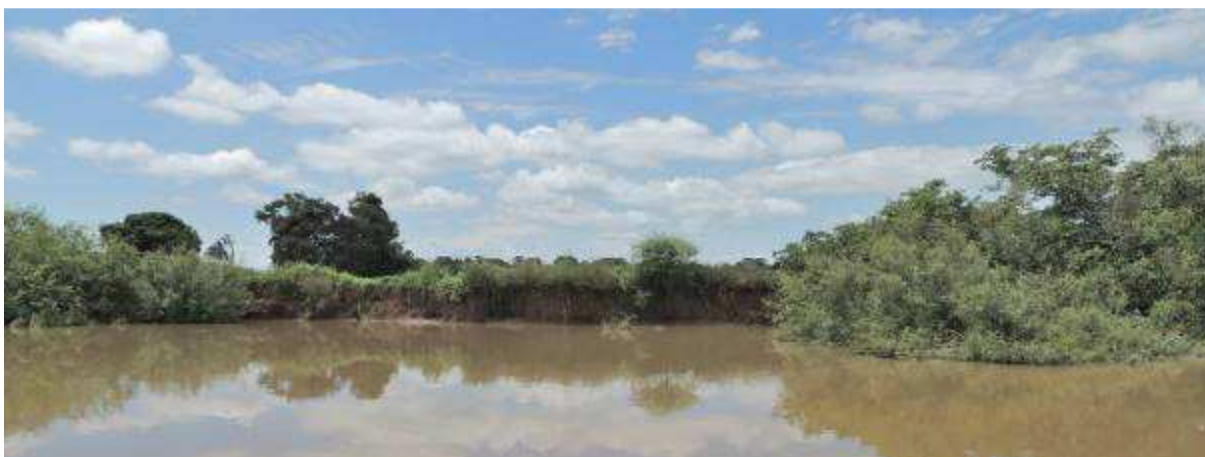
Figura 79: Vista geral da margem direita da Ilha do Fanfa, em Triunfo, na posição do ponto amostral Veg 14, na primavera de 2018, observando-se a estabilizada da vegetação ciliar de baixa complexidade a a intensa ocupação do interior da ilha.

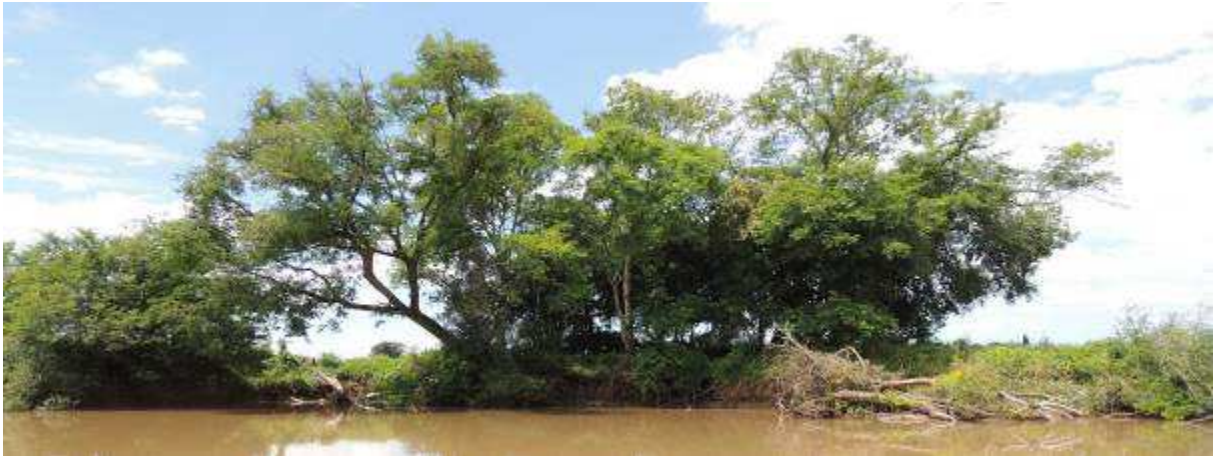
Figura 85: Vista geral da margem direita da Ilha do Fanfa, em Triunfo, na posição do ponto amostral Veg 15, na primavera de 2018, observando-se árvores tombadas na base do talude.

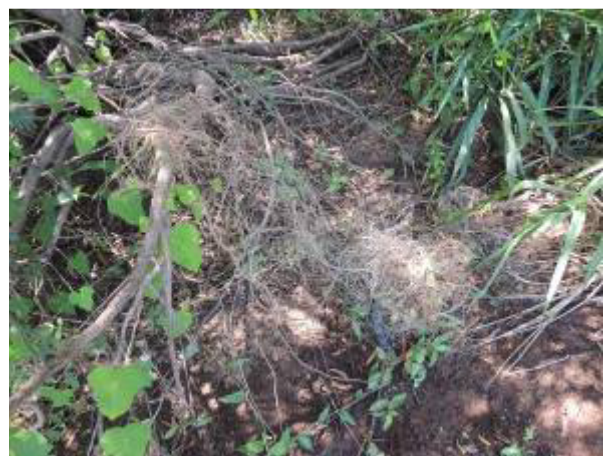
Figura 97: Pedaços de rede descartada na área, uma armadilha fatal para a fauna terrestre.

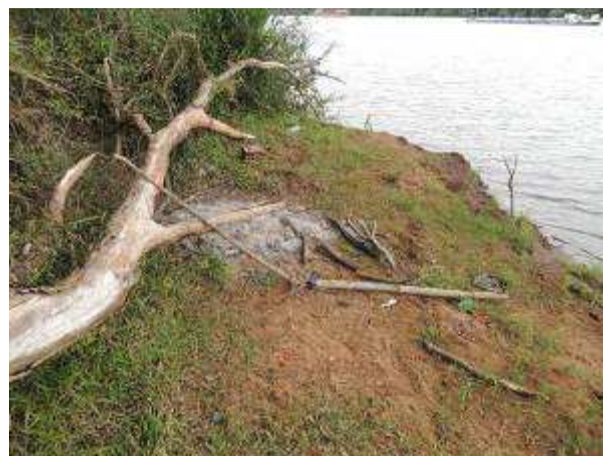
Figura 105: Derrubada de mata nativa e queimada em acampamentos de pescadores e caçadores.

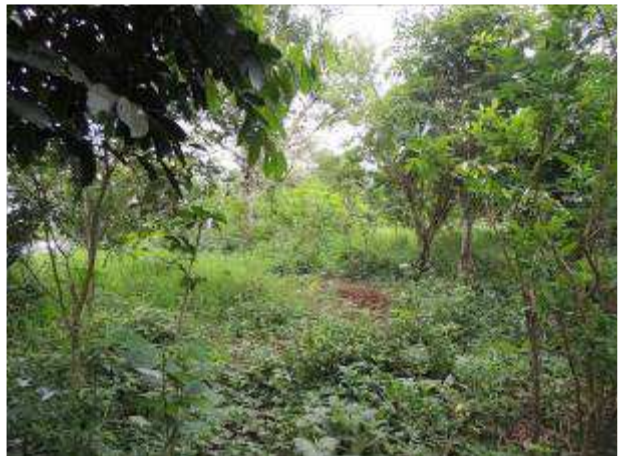
Figura 111: Local cercado onde foi feito plantio de exemplares de árvores nativas.
