**MONITORAMENTO DA VEGETAÇÃO CILIAR NA ÁREA DE INFLUÊNCIA DA  
ATIVIDADE DE MINERAÇÃO DE AREIA NO LEITO DO RIO JACUÍ – 2019  
SOMAR SOCIEDADE MINERADORA LTDA.**

Biól. Marco de Assis Brasil Haussen – CRBio – 17152-03

## **1 APRESENTAÇÃO**

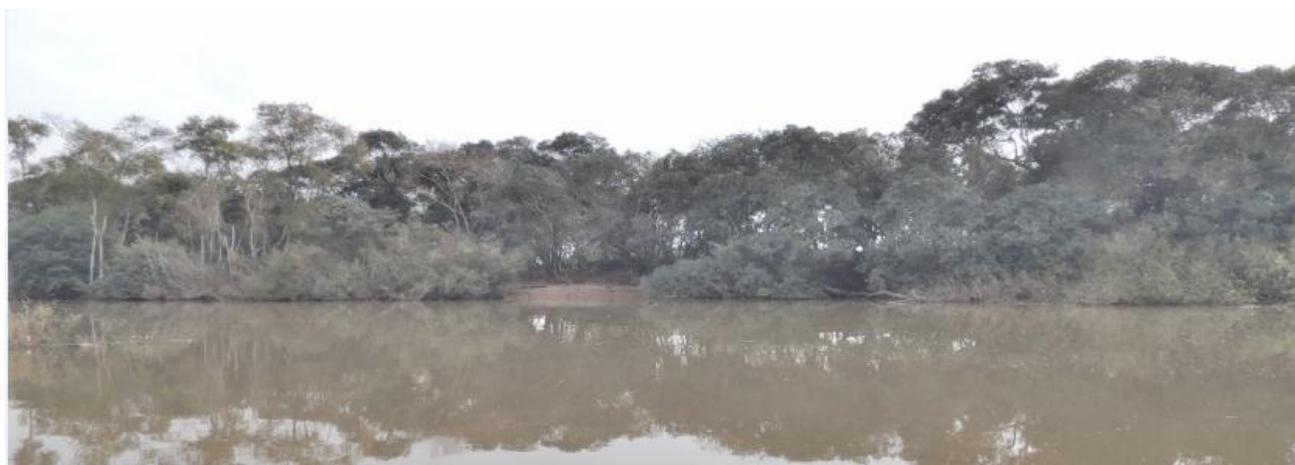
**MORFOLOGIA DAS MARGENS:** Margem com talude baixo, porém abrupto, sofrendo efeitos da energia do embate das ondas e das correntezas em períodos de cheia. Ocorre a exposição de raízes e a formação de degraus, com deposição de material no pé do talude, sem evidências de outros processos erosivos significativos.

**RESUMO DAS OBSERVAÇÕES DURANTE O PERÍODO:** Observou-se a continuidade dos impactos à vegetação ciliar, embora não se preceba um recuo significativo da margem. A faixa de vegetação ciliar, embora o recuo em termos de área tenha sido pequeno, sofreu impactos na sua estrutura e diversidade, havendo tombamento de árvores nas margens e corte seletivo de exemplares no interior da mata.

Considerando apenas a estrutura da barranca, não se constata a incidência de processos erosivos significativos. A mata ciliar residual vem sendo historicamente impactada pela ocupação da APP pelas atividades agrícolas, com aviltamento progressivo da largura da faixa de vegetação. Os plantios intensivos impedem o processo de regeneração da mata no sentido do interior da ilha. Também são evidentes as agressões diretas à vegetação, com corte de árvores, fogueiras e instalação de estruturas precárias para acampamentos. A regeneração natural da mata também é impedida pela ocupação do seu interior para a criação de animais. O levantamento florístico evidencia estabilidade na diversidade vegetal na área avaliada, apontando a presença de espécies exóticas.

Figura 3: Vista geral da margem esquerda da Ilha da Paciência, em Triunfo, na posição do ponto amostral Veg 01, no outono de 2019.

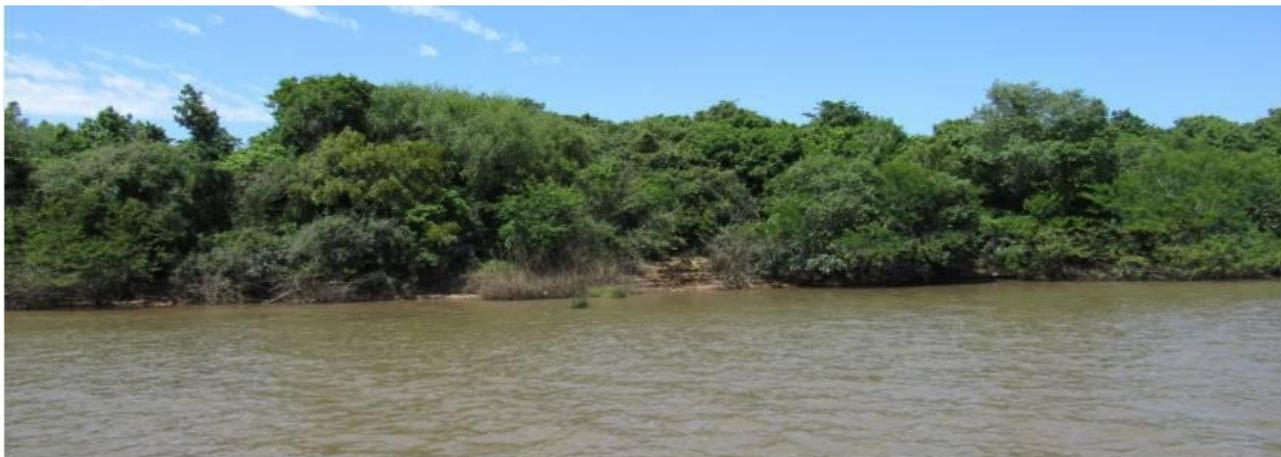
**MORFOLOGIA DAS MARGENS:** Margem alta, formada por sucessivos terraços, terreno arenoso, potencialmente sujeitos à erosão. O talude encontra-se aparentemente estável e semicoberto por vegetação herbácea nativa, com uma faixa de areia destituída de cobertura e de restos vegetais.

**RESUMO DAS OBSERVAÇÕES DURANTE O PERÍODO:** Não se percebeu alterações na morfologia das margens nesse período, sendo que o tamanho da faixa de areia relaciona-se diretamente à oscilação normal do nível do rio Jacuí. Observou-se um incremento do sobosque e diminuição do acúmulo de lixo na vegetação e na faixa de areia. Em relação à área ocupada, estrutura e diversidade, observa-se que a mata ciliar está estável. O levantamento qualitativo da vegetação não apresentou acréscimo de novas espécies.

Figura 9: Vista geral da margem direita do Rio Jacuí, em Charqueadas, na posição em frente ao ponto amostral Veg 02, na primavera de 2019.

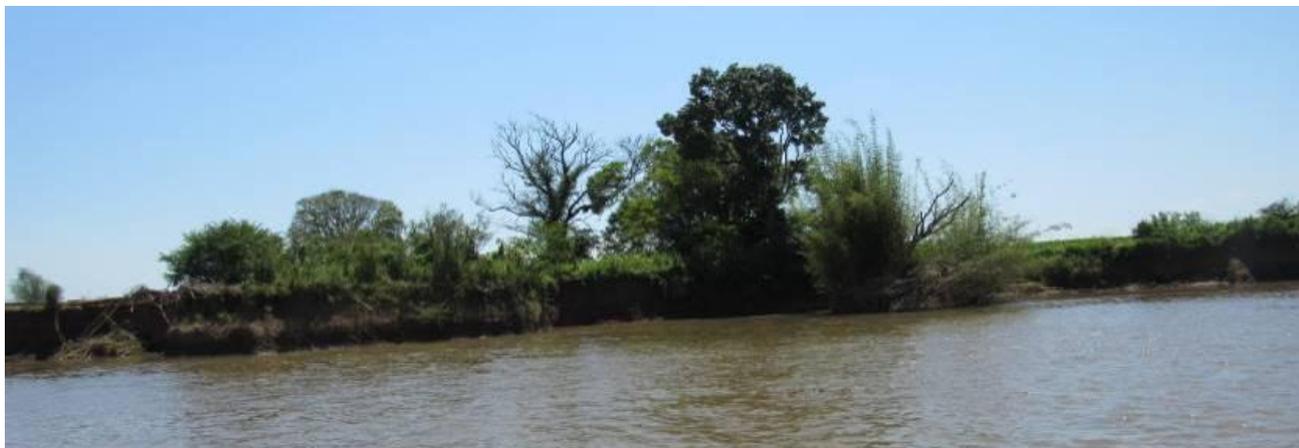
**MORFOLOGIA DAS MARGENS:** Margem formada por talude vertical com altura superior a dois metros em alguns locais, desprotegido de vegetação fixadora. Na base

do talude há o acúmulo de solo, formando uma bancada que fica submersa nos períodos de cheia, quando o talude recebe diretamente a energia da correnteza e das ondas.

**RESUMO DAS OBSERVAÇÕES DURANTE O PERÍODO:** Neste período, assim como aparentemente se verifica em toda a ilha da Paciência, se identificou um incremento na pressão antrópica sobre os ambientes naturais, sobretudo pelo tipo de uso e ocupação do solo na área avaliada. As atividades agropastoris e mesmo a densidade populacional aparentemente aumentaram na ilha da Paciência. Observa-se um maior número de animais domésticos soltos nas áreas de preservação, principalmente porcos e cães, que sabidamente são incompatíveis com a fauna e flora nativas. Continuaram os impactos a cobertura vegetal devido ao tombamento de taludes nas margens. A cobertura vegetal é de baixa complexidade e o talude é utilizado como estrada vicinal para trânsito de maquinário agrícola. Como fator agravante, nesse período verificou-se a presença de porcos soltos na área, que utilizam os barrancos para acessarem o rio e para revolver o solo em busca de alimento, favorecendo a incidência de processos erosivos e dificultando a implantação de vegetação pioneira.

Figura 13: Vista geral da margem sul da Ilha da Paciência, em Triunfo, na posição em frente do ponto amostral Veg 03, na primavera de 2019.

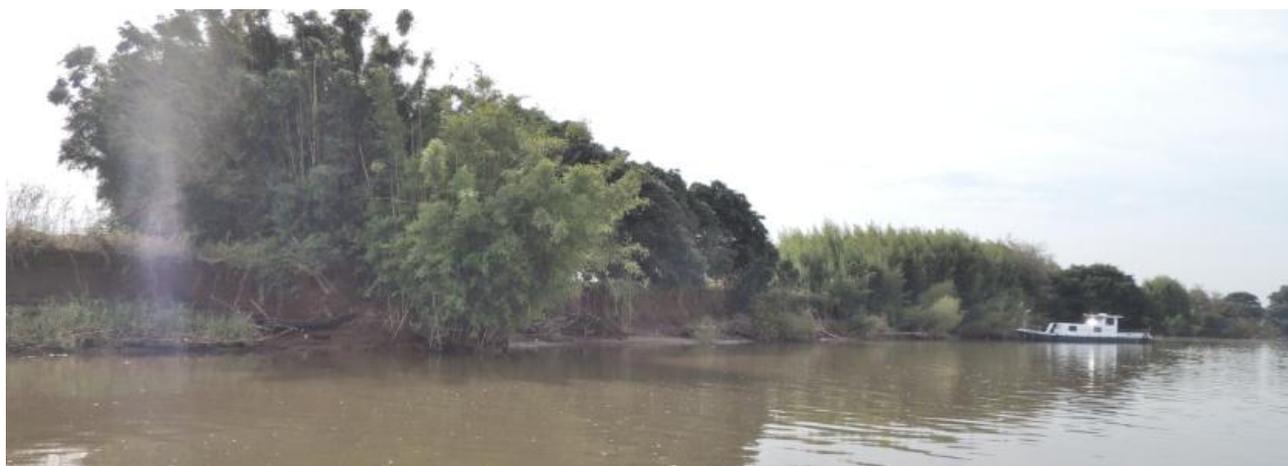
**FISIONOMIA DA VEGETAÇÃO:** Área praticamente sem mata ciliar, observa-se áreas degradadas no interior da ilha, com plantios de monoculturas inclusive nas áreas de preservação. Nas barrancas observa-se o desenvolvimento de vegetação exótica, principalmente taquaireiras, que formam conjuntos densos e uniformes impedindo o desenvolvimento de espécies nativas. Nos últimos anos a vegetação, considerando apenas a área do marco geodésico que a delimita, está sendo enriquecida pelo plantio de espécies nativas, devido a um projeto experimental.

**RESUMO DAS OBSERVAÇÕES DURANTE O PERÍODO:** Continua o incremento da infestação de espécies exóticas invasoras nas margens, em especial o bambuzinho (*Bambusa* sp.), a qual está ocupando agressivamente a parte alta do talude marginal. A vegetação ciliar não apresentou sinais de regeneração, continuando na sua maior parte com pouca complexidade e apenas com pequenos núcleos de árvores nativas pioneiras remanescentes. A APP está sendo utilizada intensivamente para plantio de milho, com supressão total da vegetação original, com exceção de uma parcela onde se está empreendendo o plantio de espécies arbóreas nativas. No entanto, percebe-se que a área de plantio se encontra ameaçada pelo recuo da margem. Algumas destas apresentam desenvolvimento satisfatório, já atingindo alturas superiores à 4 metros. Embora no local específico onde foi instalado o marco geodésico não se verifique recuo significativo da margem, em áreas limítrofes, houve queda de blocos de terra, com supressão de vegetação arbórea. Verificou-se que algumas árvores oriundas do plantio experimental foram tombadas pelo recuo da margem. Em linhas gerais, os taludes marginais são íngremes, apenas parcialmente cobertos por vegetação herbácea pioneira, especialmente por espécies exóticas invasoras. Continuou a ser observado impacto direto à vegetação arbórea nas áreas limítrofes, decorrente do pisoteio do gado. Um fator que tem causado impactos às margens é o trânsito cada vez maior de máquinas pesadas em acesso aberto sobre a barranca. Não houve incremento espacial ou de diversidade na vegetação nativa na área avaliada nesse período.

Figura 23: Vista geral da margem sul da Ilha da Paciência, em Triunfo, na posição do ponto amostral Veg 04, no outono de 2019.

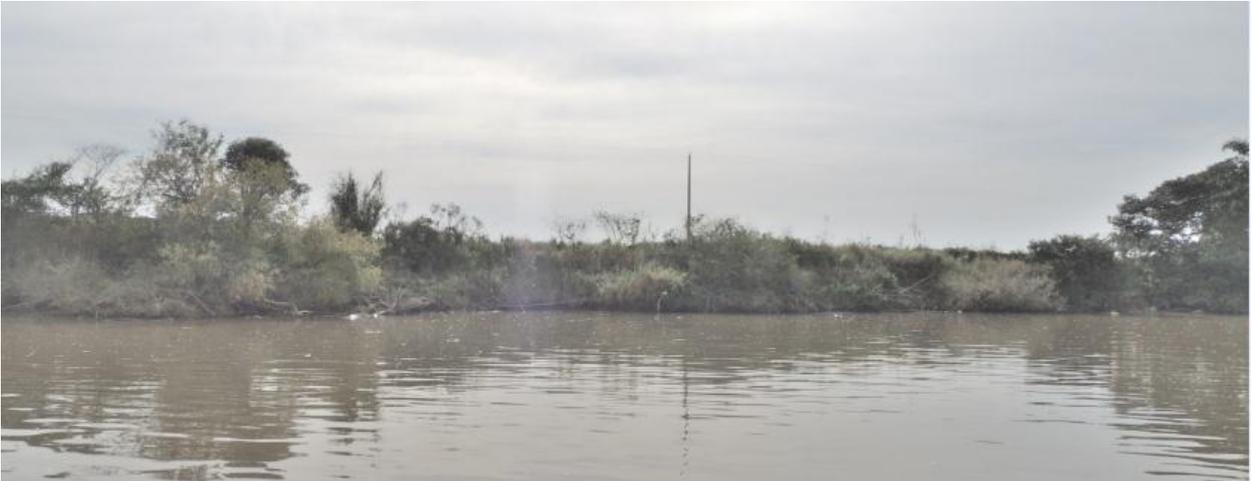
vegetação ciliar foi ainda mais depauperada em relação ao período anterior, observando-se parcelas praticamente destituídas de vegetação protetora. Algumas árvores nativas esparsas foram aparentemente suprimidas. A regeneração está sendo impedida principalmente pelo pisoteio do gado, criação de porcos e pelo uso intensivo do solo na APP.

Figura 29: Vista geral da margem sul da Ilha da Paciência, em Triunfo, na posição do ponto amostral Veg 05, no outono de 2019.

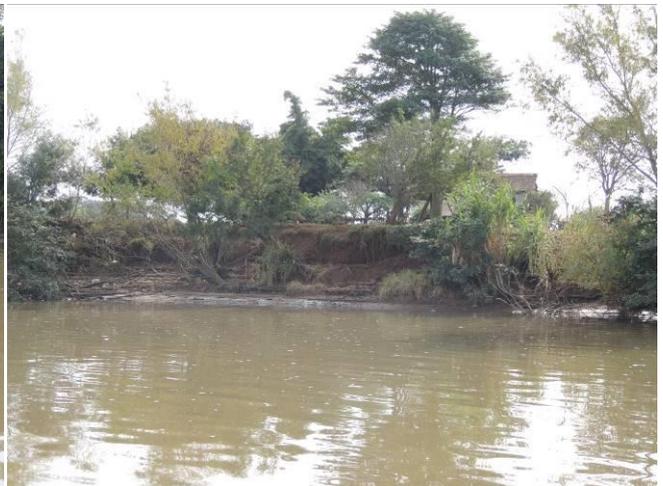
Figura 31: Vista da margem, intensivamente ocupada, na primavera de 2019.

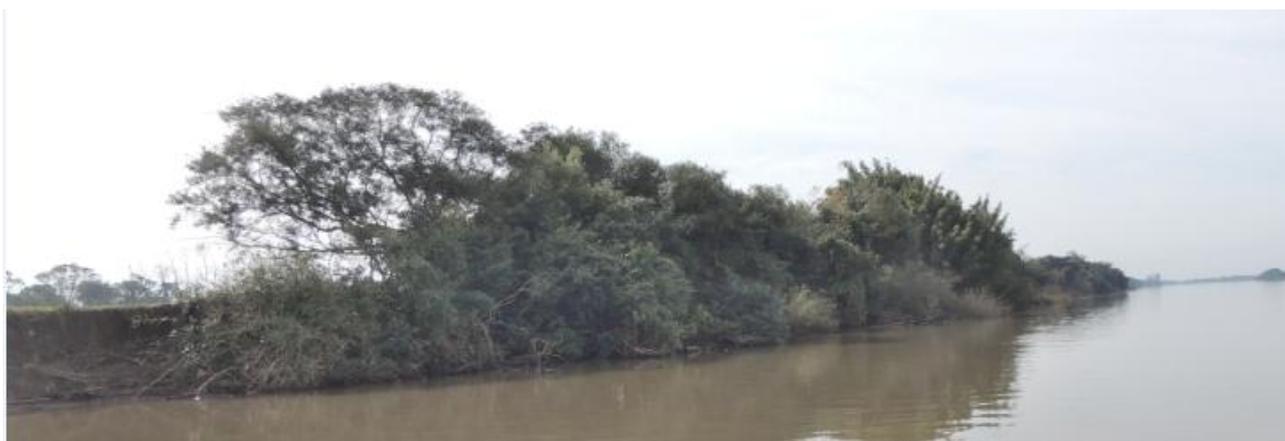
**RESUMO DAS OBSERVAÇÕES DURANTE O PERÍODO:** Segue o padrão de ocupação da ilha da Paciência, continua o uso intensivo e desordenado da APP para atividades agropastoris e os fragmentos de mata nativa estão sendo impactados por corte de lenha e pastejo do gado. Não se verificou regeneração natural da mata ciliar. Novamente observou-se a presença de porcos revolvendo o solo junto ao barranco, facilitando assim a incidência de processos erosivos e impedindo a regeneração da vegetação ciliar. Verificou-se, no período, que houve leve recuo das margens, com queda de barranco e acúmulo de material na base deste, semelhante ao observado no período anterior.

Figura 35: Vista geral da margem direita da Ilha da Paciência, em Triunfo, na posição do ponto amostral Veg 06, no outono de 2019.

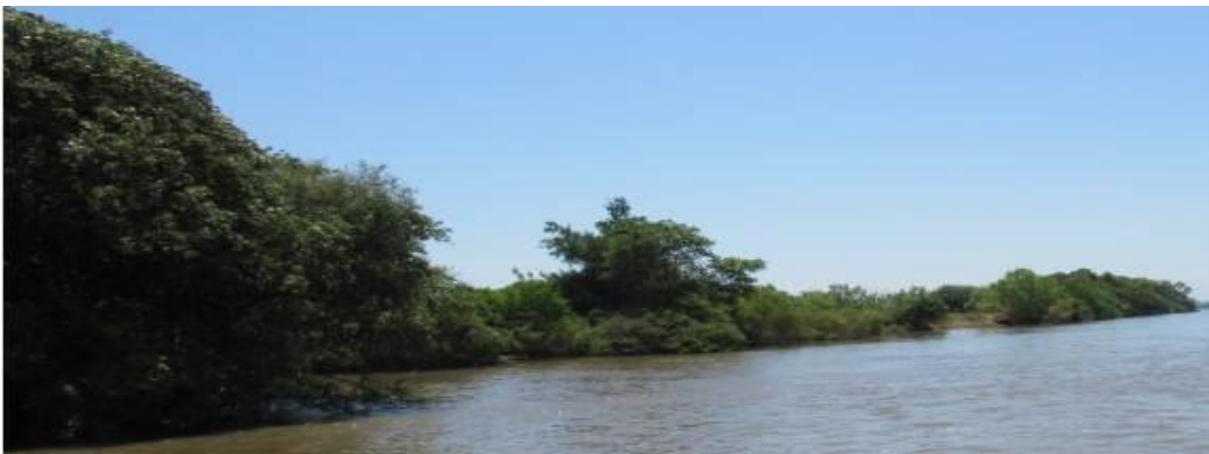
**RESUMO DAS OBSERVAÇÕES DURANTE O PERÍODO:** Em relação à cobertura vegetal não foram verificadas alterações na estrutura e composição da vegetação ciliar. A vegetação ciliar no ponto amostral é essencialmente herbácea, existindo fragmentos de mata ciliar nas áreas limítrofes. Mantem-se as observações quanto à invasão de flora exótica, bem como a utilização intensiva da APP para a agricultura. Permanecem as áreas ocupadas por acampamentos, onde se depositam resíduos de toda ordem. A presença de cavalos continuou nesse período, com potenciais danos à vegetação marginal. A vegetação herbácea dos taludes não apresentou alterações sensíveis em relação ao período anterior.

Figura 47: Vista geral da margem sul da Ilha das Cabras, em Charqueadas, na posição do ponto amostral Veg 08, na primavera de 2019.

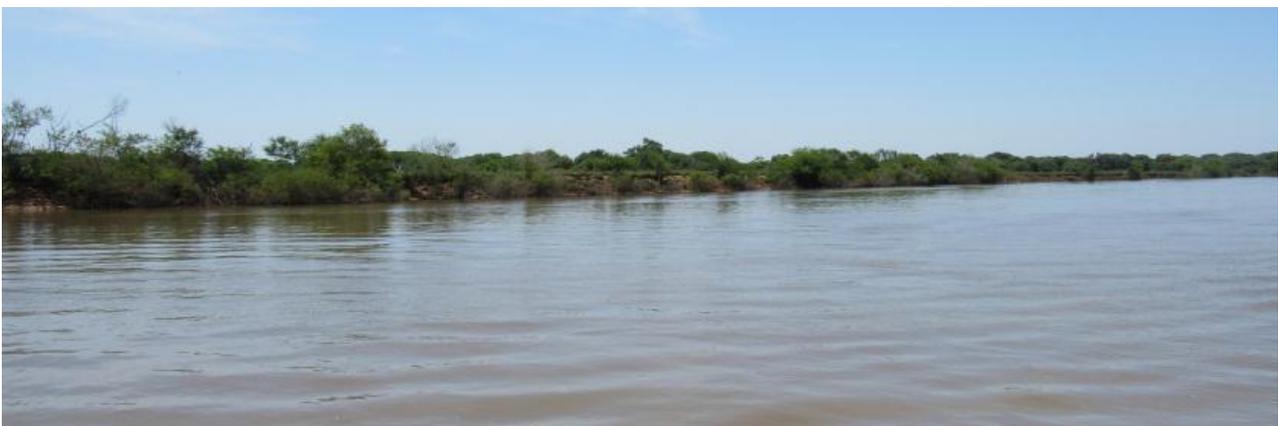
**RESUMO DAS OBSERVAÇÕES DURANTE O PERÍODO:** Não houve alterações significativas em termos de composição e estrutura da vegetação ciliar. Assim como foi diagnosticado nos períodos anteriores, ocorrem processos erosivos acentuados principalmente devido às fortes correntezas nos períodos de enchente. Esse processo natural de erosão é significativamente potencializado pela ausência de vegetação ciliar protetora, degradada pelas atividades agropastoris na propriedade onde se insere. A APP está sendo utilizada intensivamente, com supressão quase total da vegetação original. Nesse período verificou-se a utilização da área para lavoura, além da criação de gado, incrementando, com o pisoteio, os processos erosivos das margens.

Figura 21: Vista geral da margem sul da Ilha dos Dornelles, em Charqueadas, na posição do ponto amostral Veg 10, na primavera de 2019.

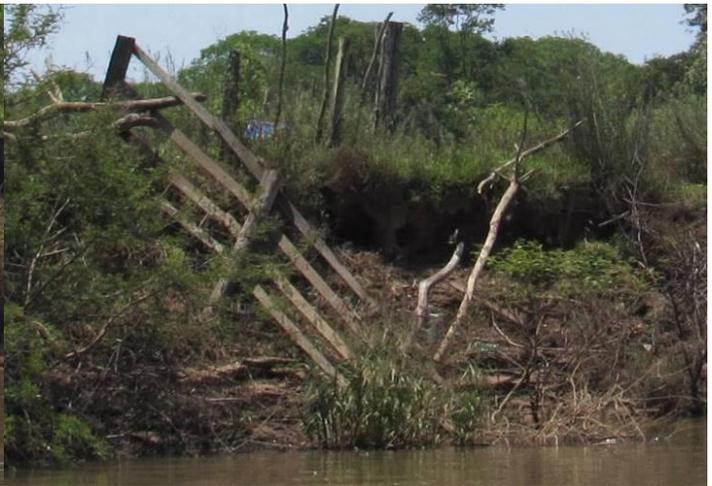
Figura 59: Utilização do talude da margem para manejo de animais, no outono de 2019

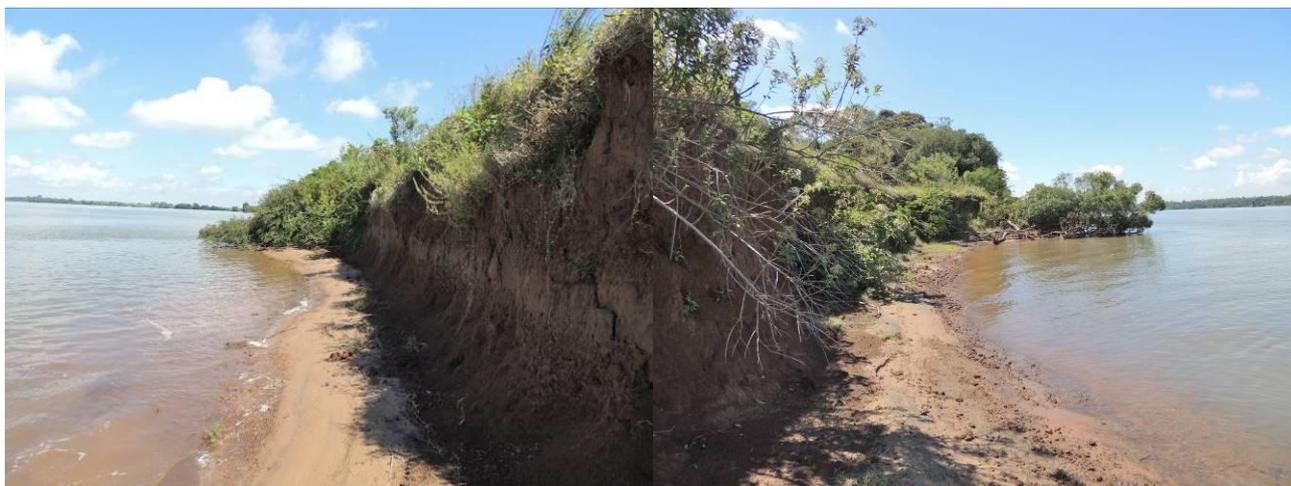
Figura 6627: Vista da vegetação da margem e do talude abrupto, a montante do ponto amostral Veg 12, no outono de 2019.

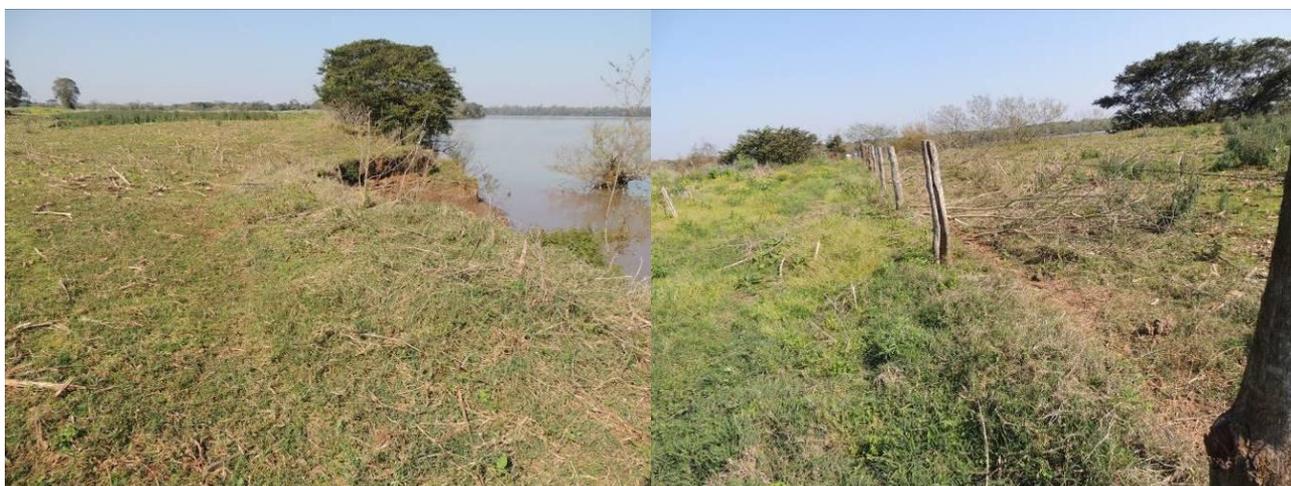
Figura 68: Situação da margem, em local próximo ao ponto amostral Veg 12, no outono de 2019.

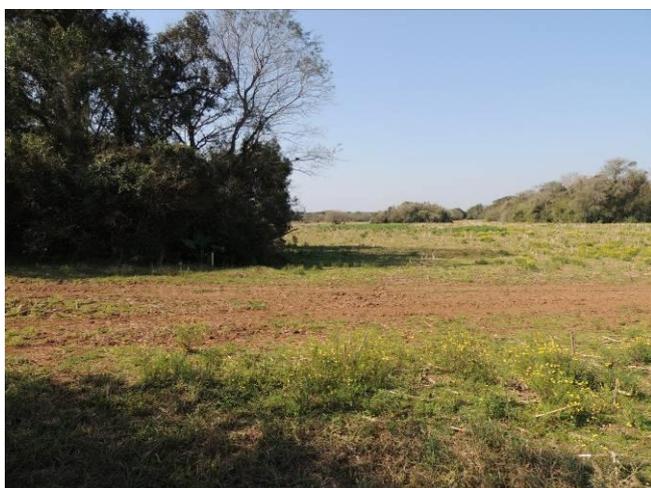
Figura 72: Ocupação da área de APP, no outono de 2019.

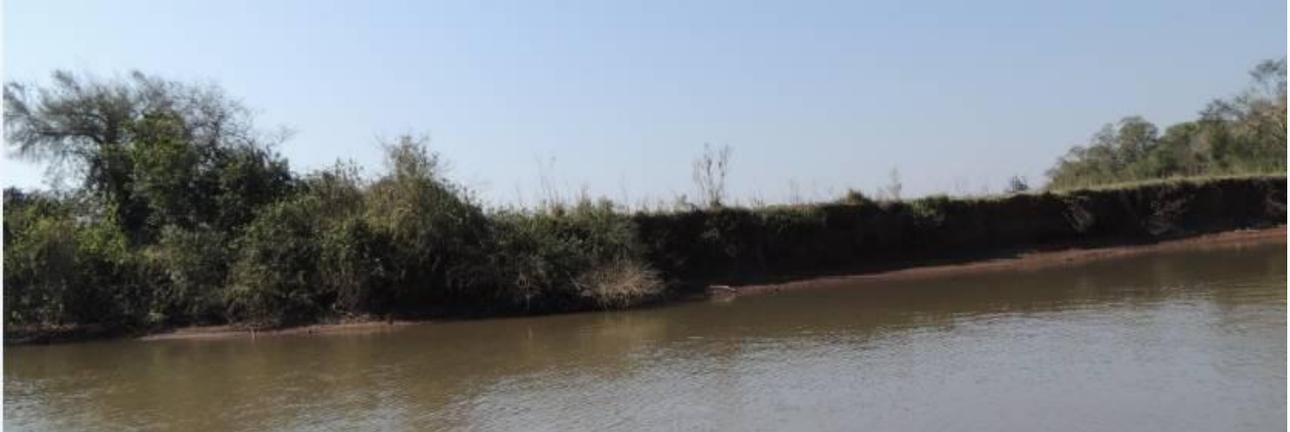
Figura 75: Vista geral da margem direita da Ilha do Fanfa, em Triunfo, na posição do ponto amostral Veg 14, na primavera de 2019, observando-se a vegetação ciliar de baixa complexidade e os taludes abruptos e elevados.

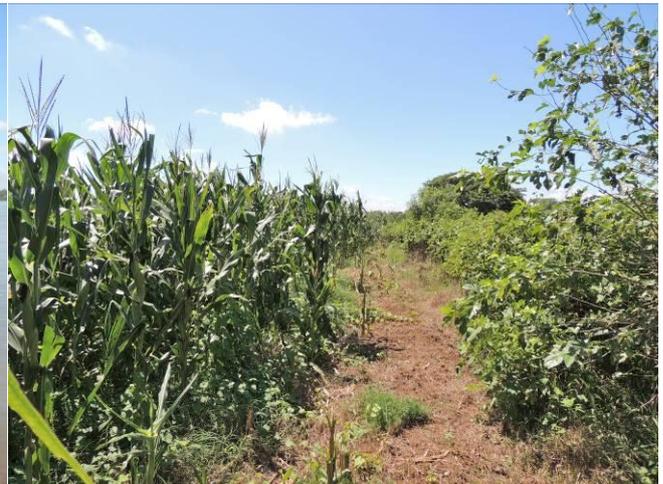
Figura 77: Uso da APP para plantio e presença de vegetação invasora, na primavera de 2019.

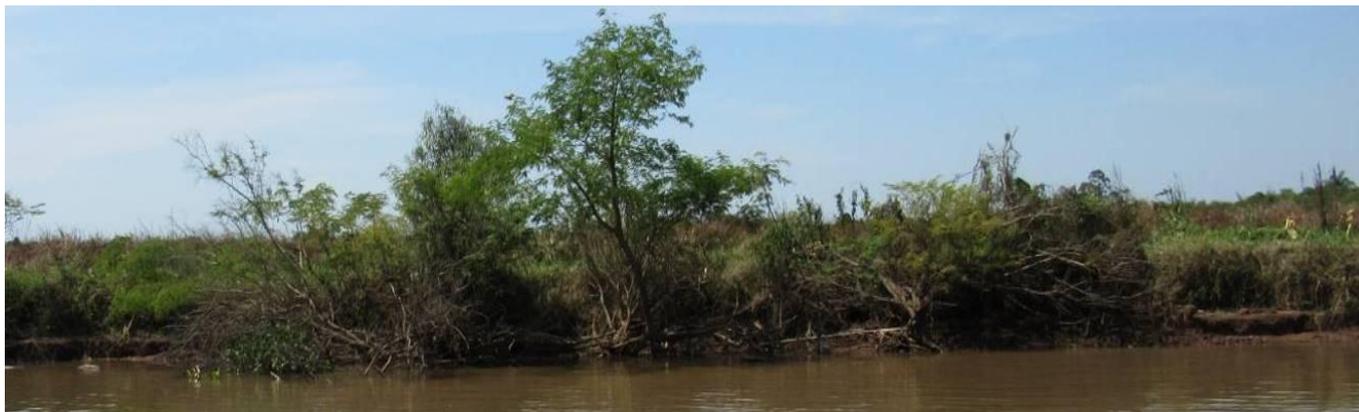
Figura 79: Vista geral da margem direita da Ilha do Fanfa, em Triunfo, na posição do ponto amostral Veg 15, na primavera de 2019, observando-se árvores tombadas na base do talude

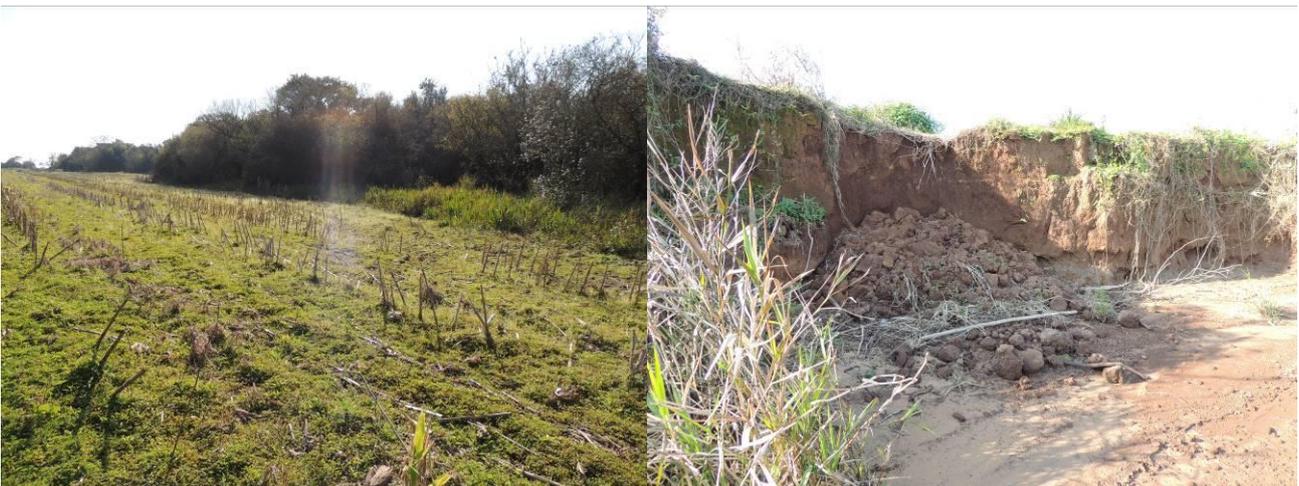
Figura 84: Aspecto do uso agrícola no interior da ilha do Fanfa, no outono de 2019.

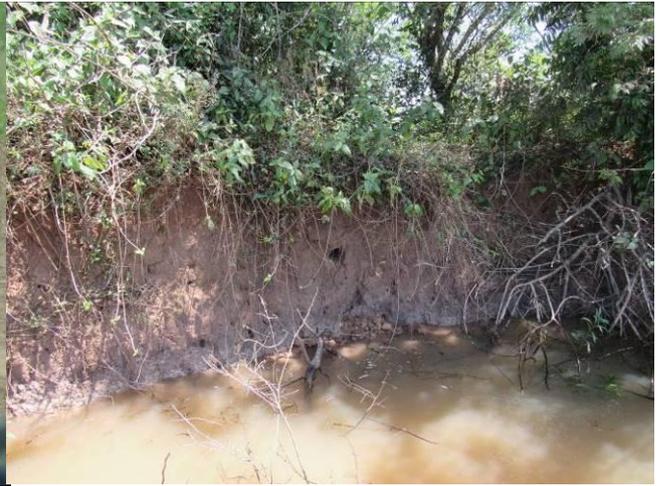
Figura 119: Detalhe da barranca da margem, no outono de 2019.

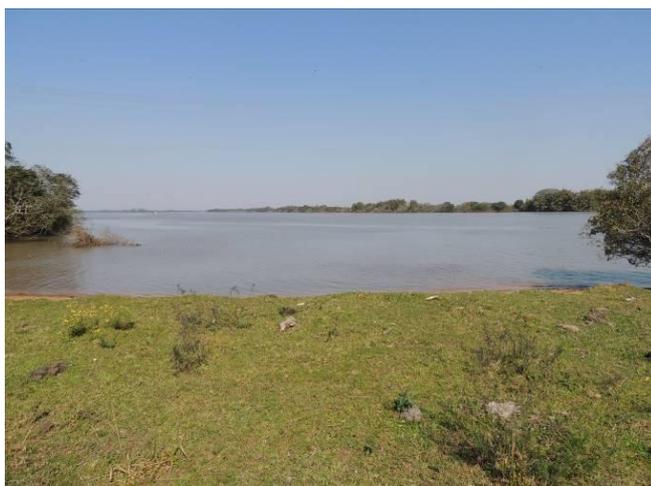
Figura 124: Detalhe da vegetação herbácea, sobre o talude plano, na primavera de 2019.
