RELATÓRIO TÉCNICO OPERACIONAL

ANO: 2020

JANEIRO DE 2021

SOMAR – Sociedade Mineradora Ltda. apresenta a síntese das atividades realizadas durante o ano de 2020 nas três áreas contíguas devidamente licenciadas para a mineração de areia, no leito do rio Jacuí, junto a Fundação Estadual de Proteção Ambiental – FEPAM – conforme exigência constante em suas Licenças de Operação.

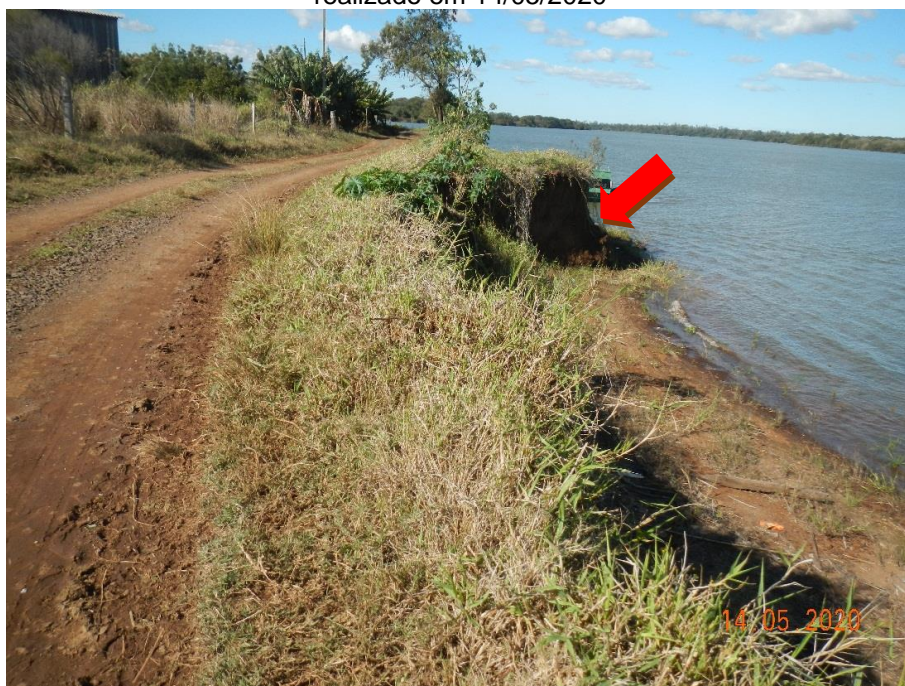
Figura 4 – Parte da estrada municipal em Triunfo, possível perceber a erosão marginal, registro realizado em 14/05/2020

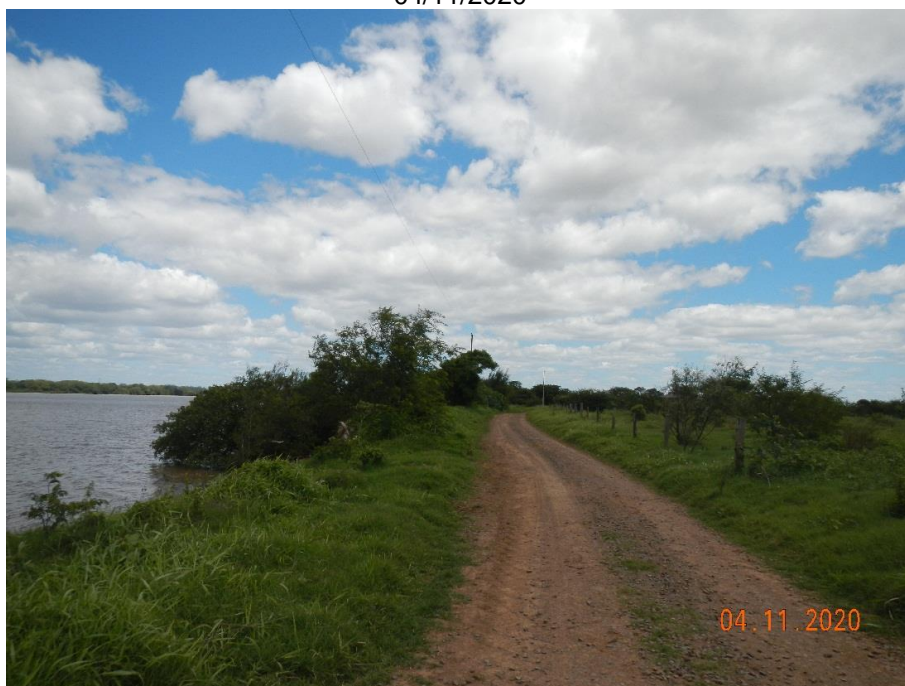
Figura 5 – Parte da estrada municipal em Triunfo, no limite do talude marginal, registro realizado em 04/11/2020

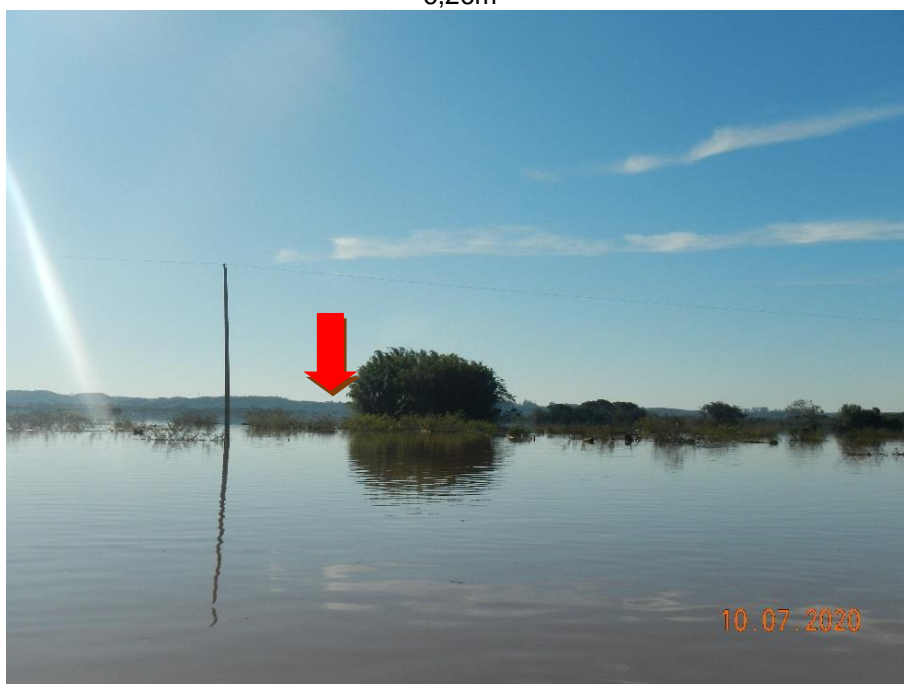
Figura 6 – Estrada municipal completamente submersa em 10/07/2020 quando o nível da água era de 6,26m

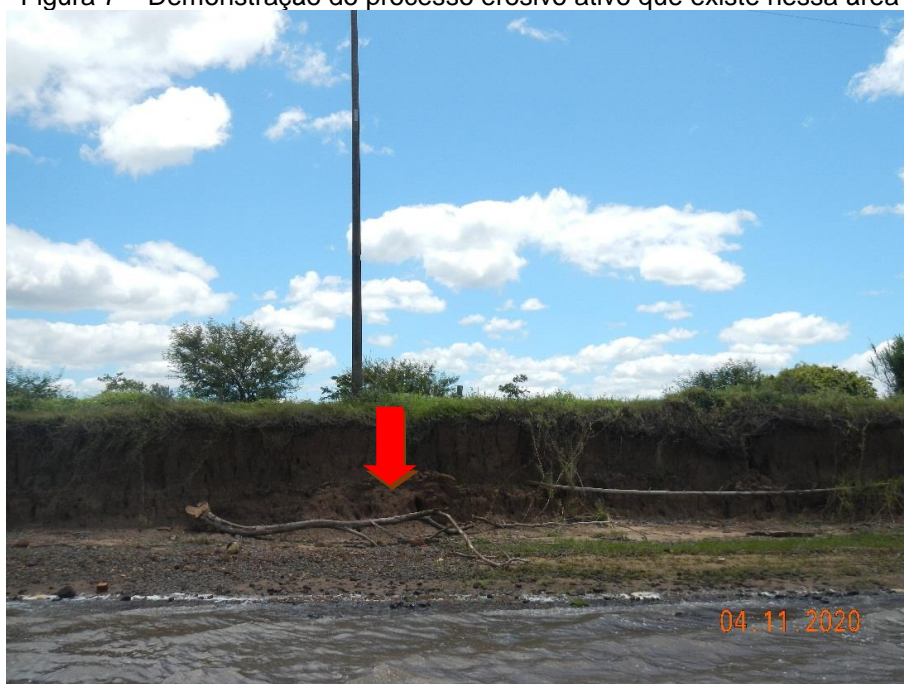
Figura 7 – Demonstração do processo erosivo ativo que existe nessa área

Junto a margem limítrofe à essa estrada, a SOMAR mantém pontos de monitoramento do recuo das margens e da vegetação ciliar. Assim como em períodos anteriores, em 2020 verificou-se que a APP continua intensivamente ocupada, com

supressão quase total da vegetação original. O local enfrenta processos erosivos ativos e em alguns pontos já compromete a estrada municipal. Em alguns segmentos é fácil perceber o carreamento de solo dos taludes. O processo erosivo atua livre de qualquer resistência, pois a mata ciliar foi totalmente suprimida, não havendo sinais de regeneração natural dessa formação.

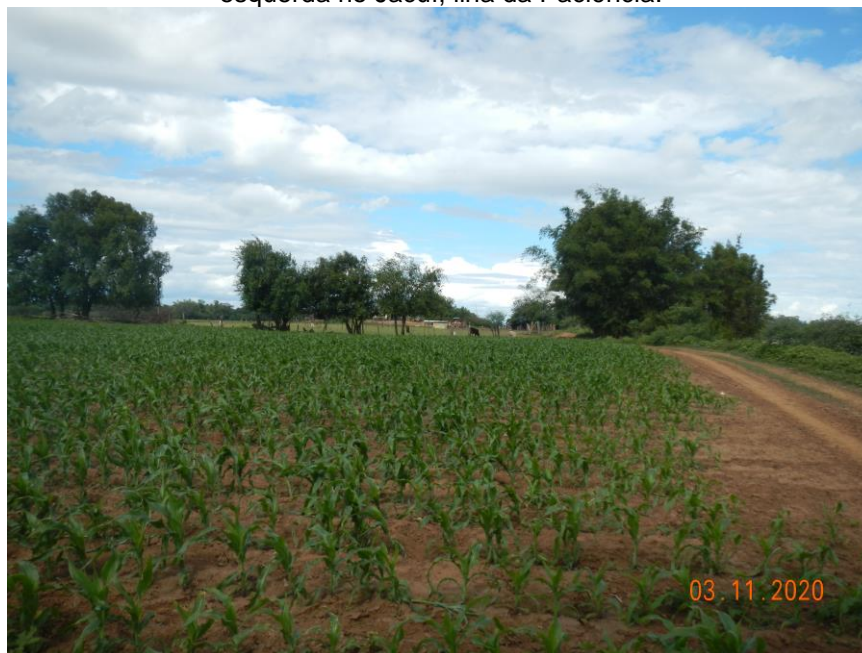
Figura 8 – Observação de plantação, bovinos e estrada vicinal até os limites marginais, margem esquerda rio Jacuí, ilha da Paciência.

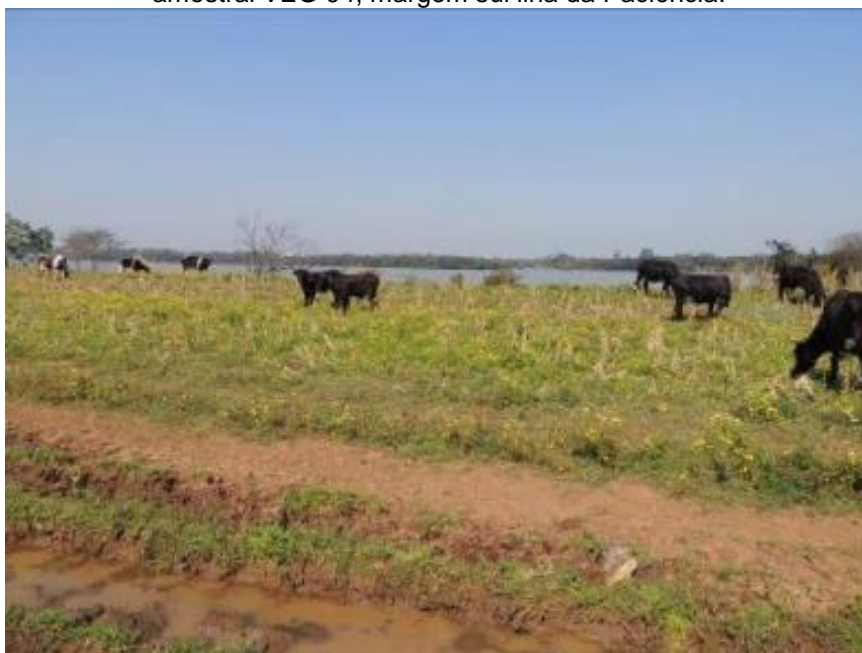
Figura 9 – Observação de ocupação agropecuária nas margens, registrada no inverno de 2020, ponto amostral VEG 04, margem sul ilha da Paciência.

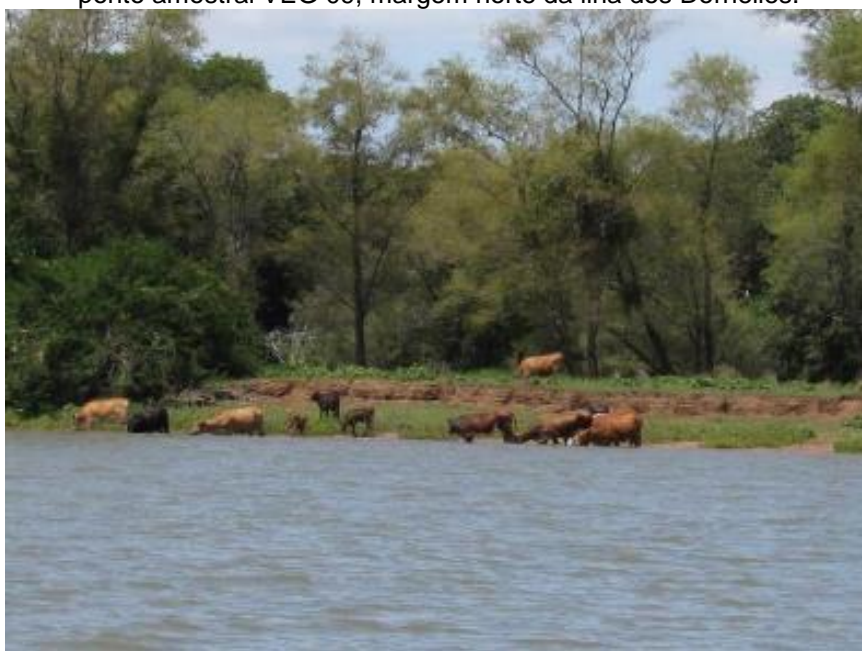
Figura 10 – Observação da intensa ocupação pecuária nas margens, registrada no inverno de 2020, ponto amostral VEG 09, margem norte da ilha dos Dornelles.

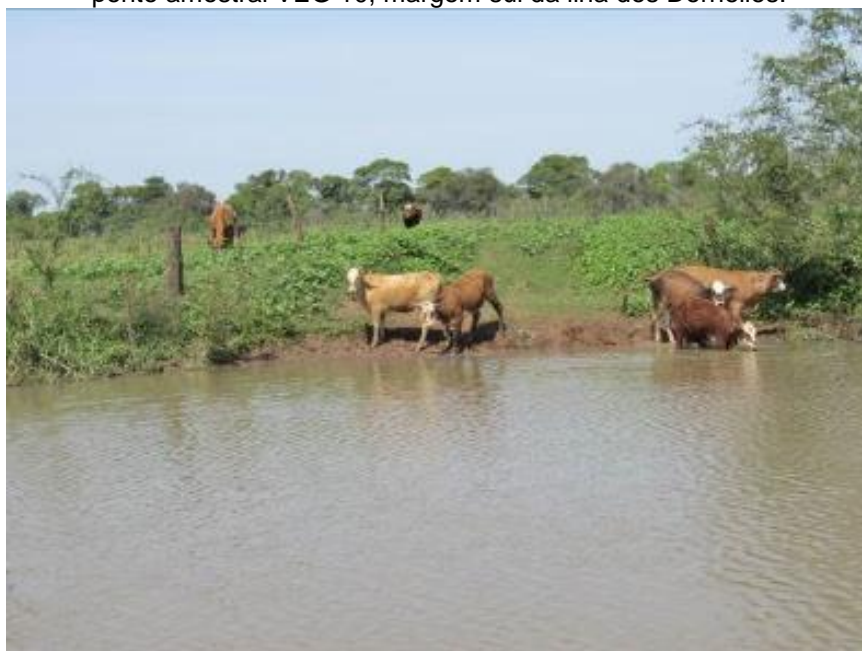
Figura 11 – Observação da intensa ocupação pecuária nas margens, registrada no inverno de 2020, ponto amostral VEG 10, margem sul da ilha dos Dornelles.

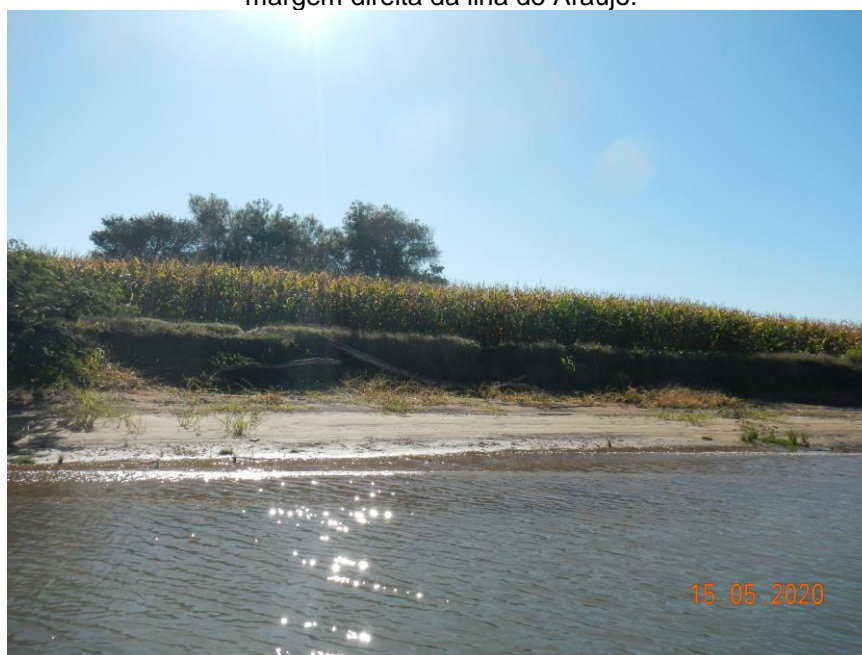
Figura 12 – Observação de plantações de milho até os limites marginais, ponto amostral Marco E14B, margem direita da ilha do Araújo.

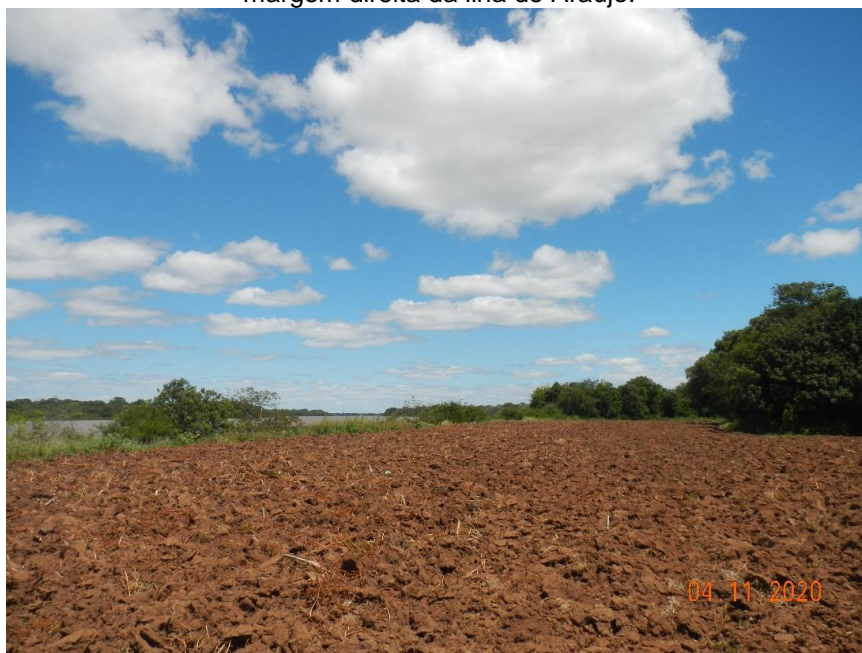
Figura 13 – Observação de preparação do solo para novas plantações, ponto amostral Marco E14B, margem direita da ilha do Araújo.

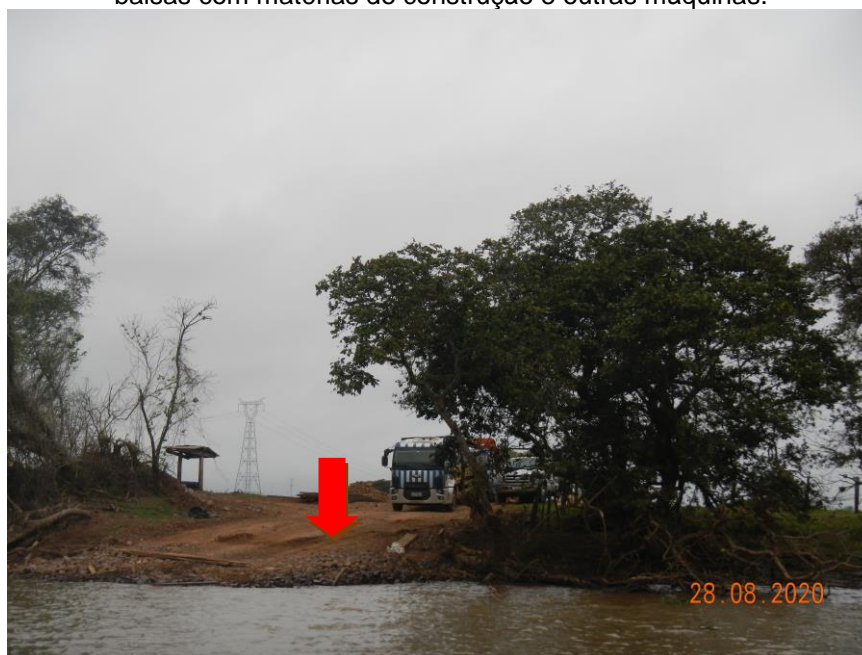
Figura 14 – Maquinário na Ilha do Araújo utilizado para abrir espaços na margem, para a chegada de balsas com matérias de construção e outras máquinas.

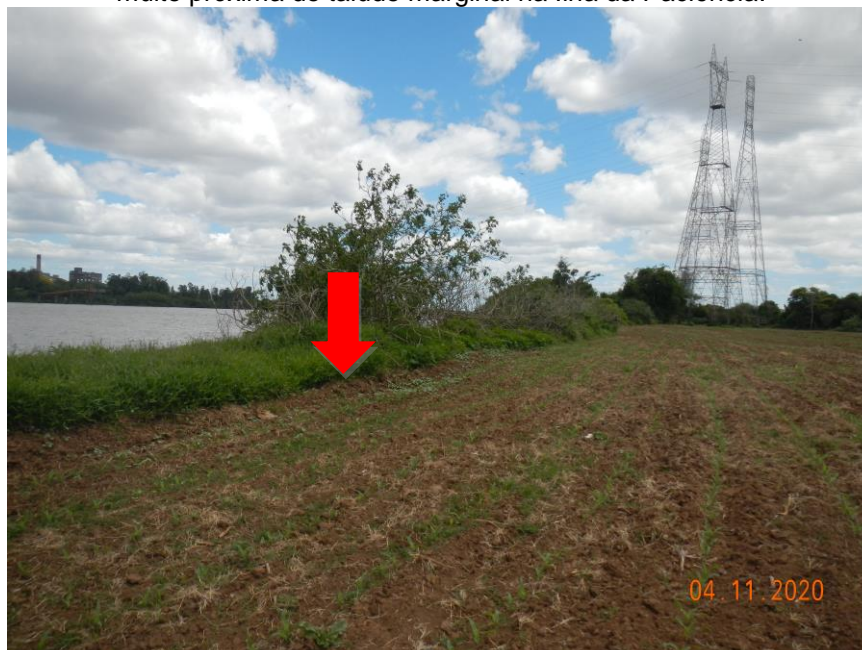
Figura 15 – Imagem que ilustra as marcas do trânsito de maquinário pesado ao longo de uma faixa muito próxima do talude marginal na Ilha da Paciência.

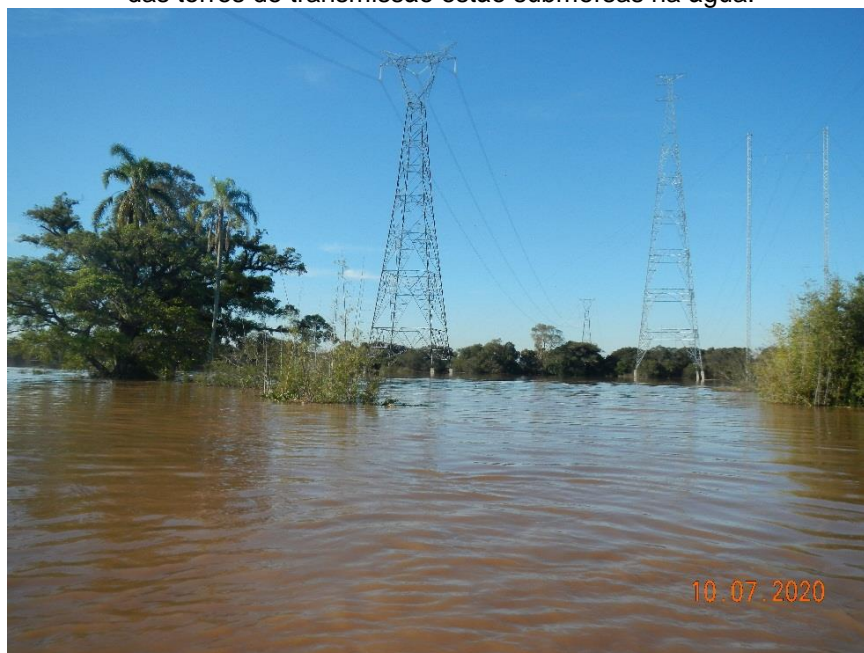
SOMAR em 14 de novembro de 2020, mediu-se a distância da base da torre até o talude marginal, onde a menor medida foi de 34 m e a maior 58 m. Deste modo, a SOMAR levanta novamente preocupações em referência a segurança do local, visto as características de ser uma ilha fluvial sucessível a processos erosivos e ainda sustentando linhas de transmissão sujeitas a sinistros.

Figura 17 – Observa-se a enchente na ilha do Araújo, nível d'água 6,26m, em 10/07/2020, onde a base das torres de transmissão estão submersas na água.

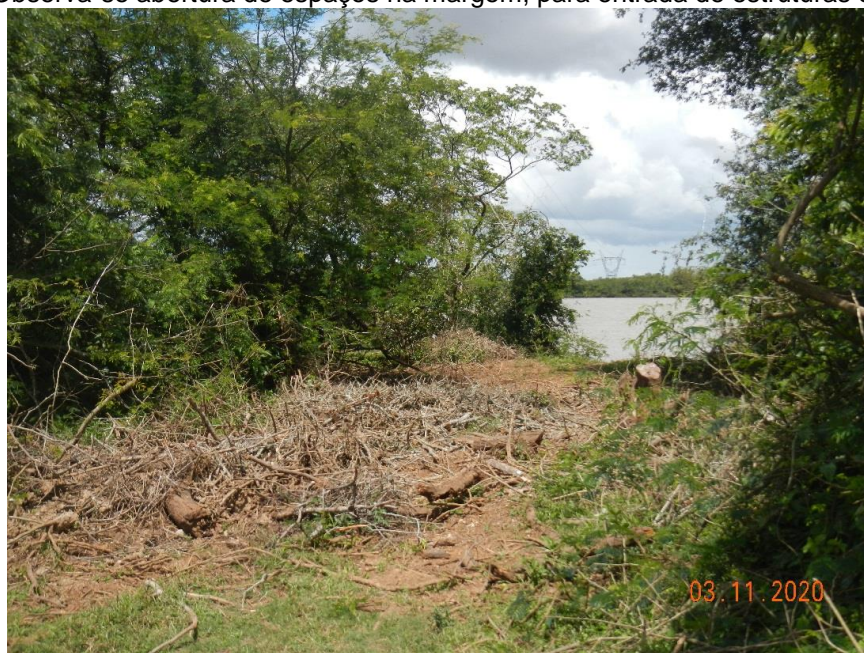
Figura 18 – Observa-se abertura de espaços na margem, para entrada de estruturas e maquinários.

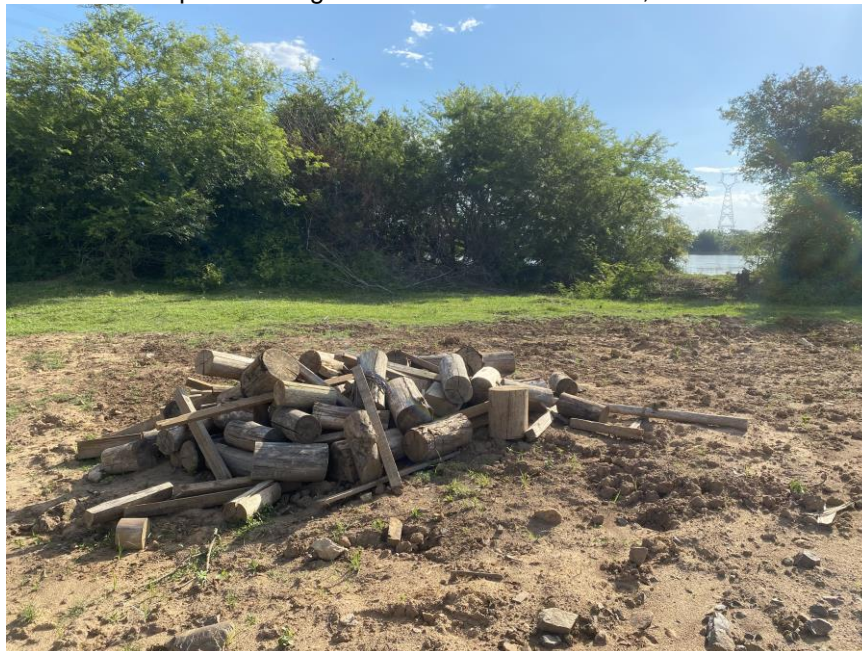
Figura 19 – indícios de supressão vegetal e revolvimento do solo, localizados na ilha do Araújo.

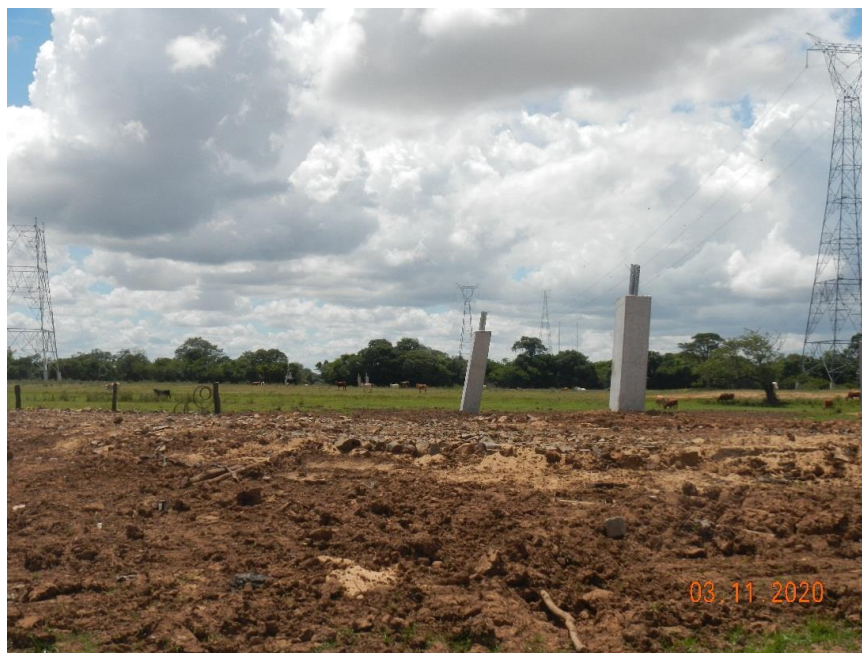
Figura 20 – Registro de 03/11/2020, onde ocorria a instalação das novas torres de transmissão na ilha.

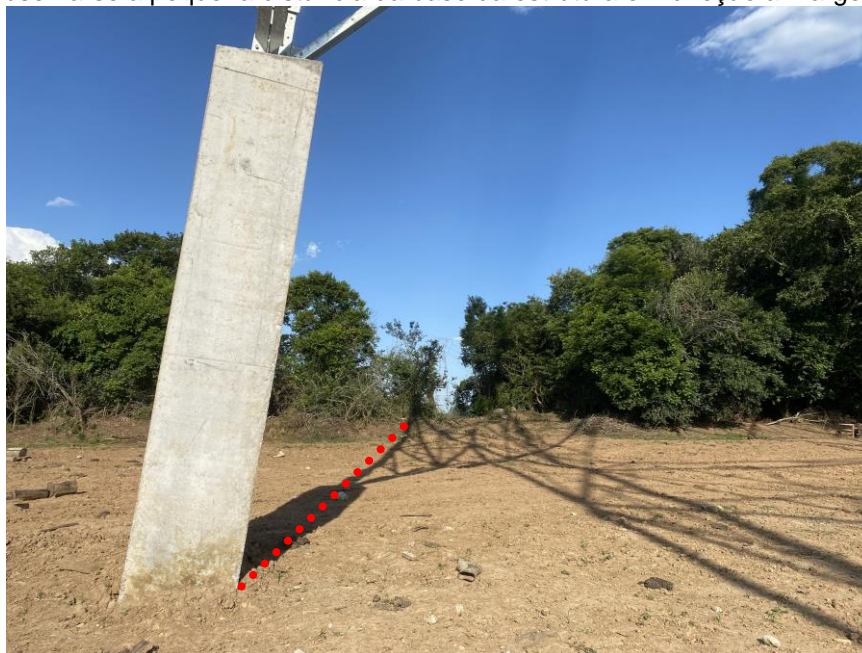
Figura 21 – Observa-se a pequena distância da base da estrutura em direção a margem do rio Jacuí.

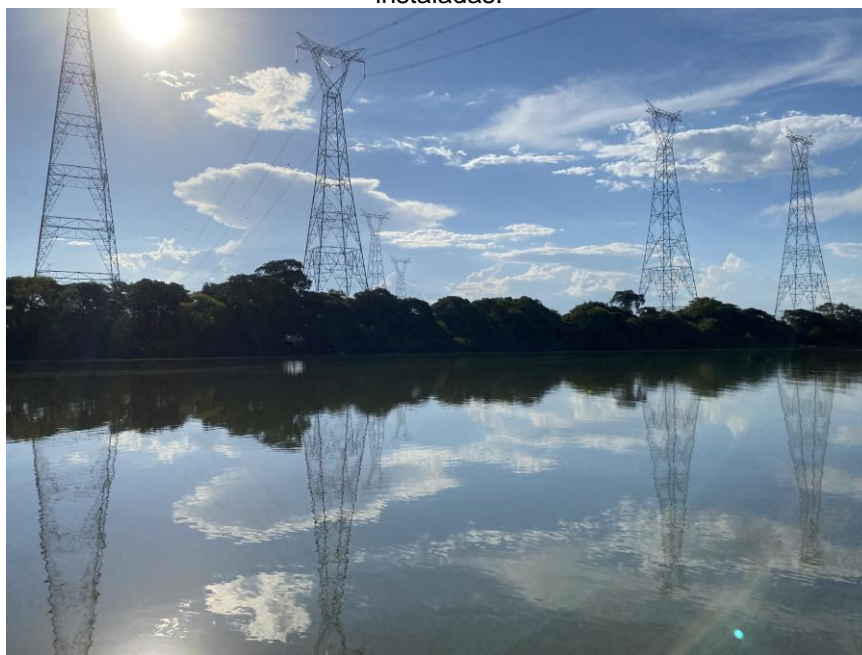
Figura 22 – Registro de 11 de dezembro de 2020 onde as novas torres de transmissão já estavam instaladas.

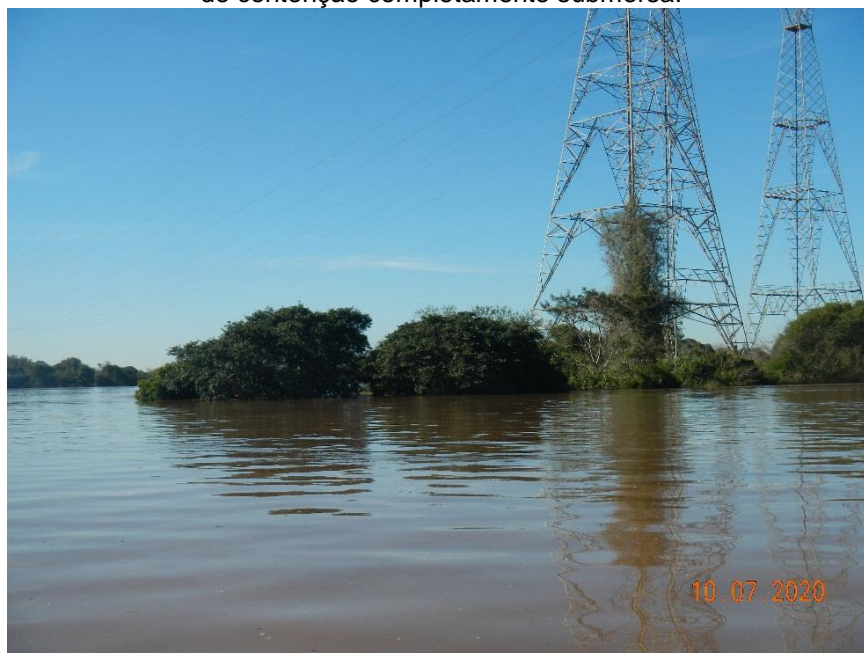
Figura 23 – Observa-se a enchente na ilha das Cabras, nível d'água 6,26m, em 10/07/2020. A estrutura de contenção completamente submersa.

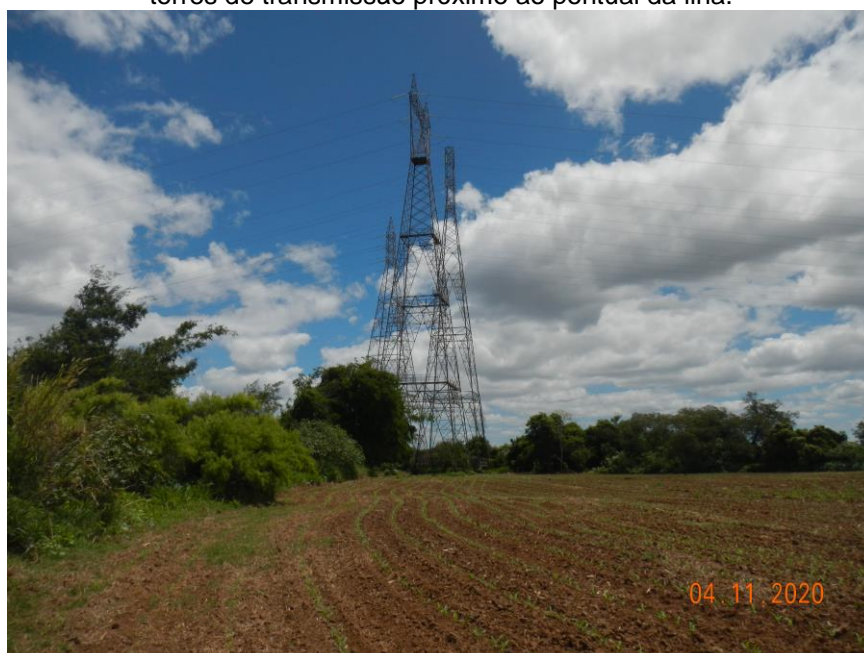
Figura 24 – Observa-se o interior da ilha das Cabras plantações até os limites marginais e as duas torres de transmissão próximo ao pontual da ilha.

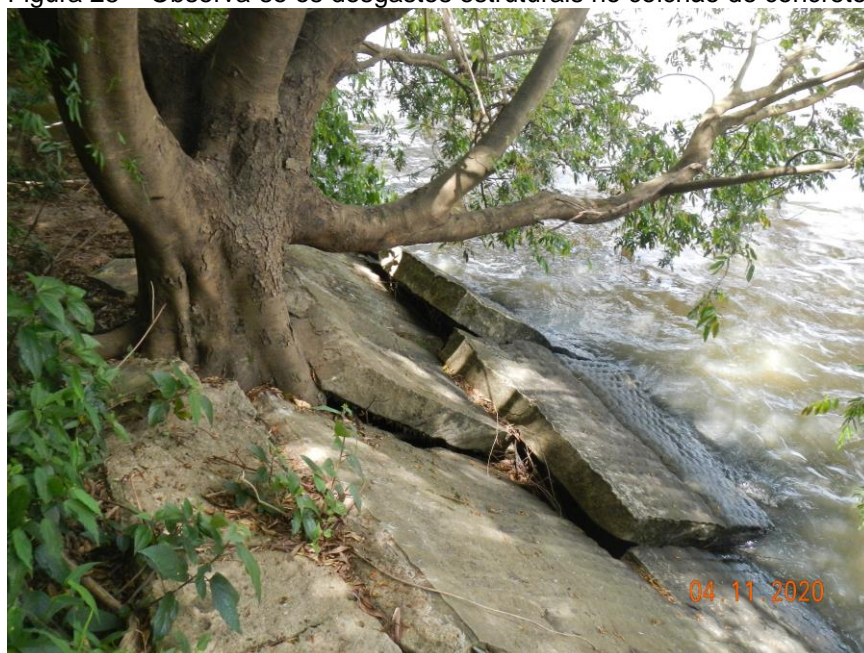
Figura 25 – Observa-se os desgastes estruturais no colchão de concreto.

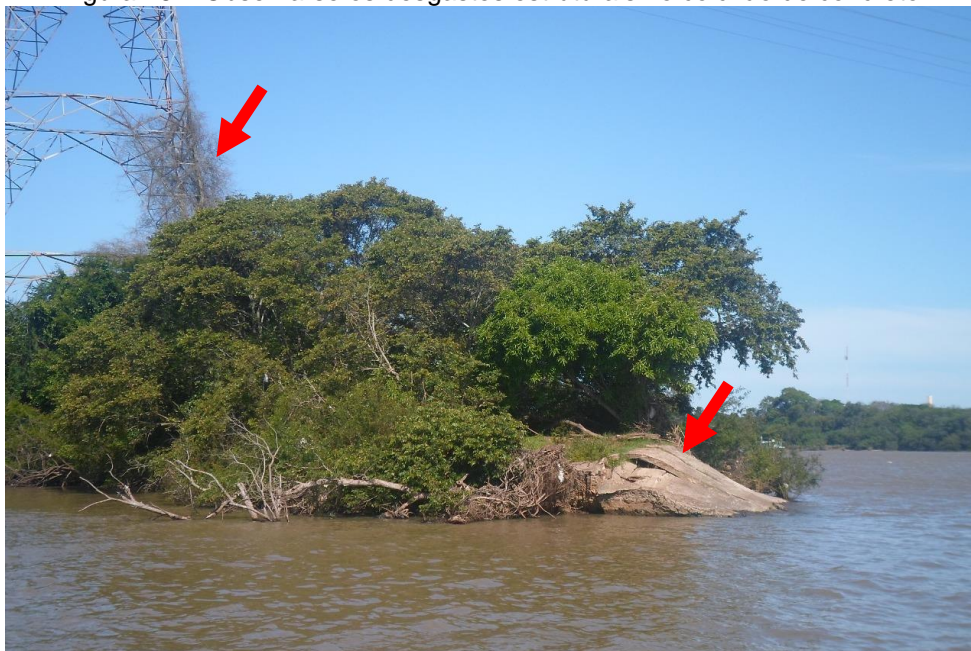
Figura 26 – Observa-se os desgastes estruturais no colchão de concreto.

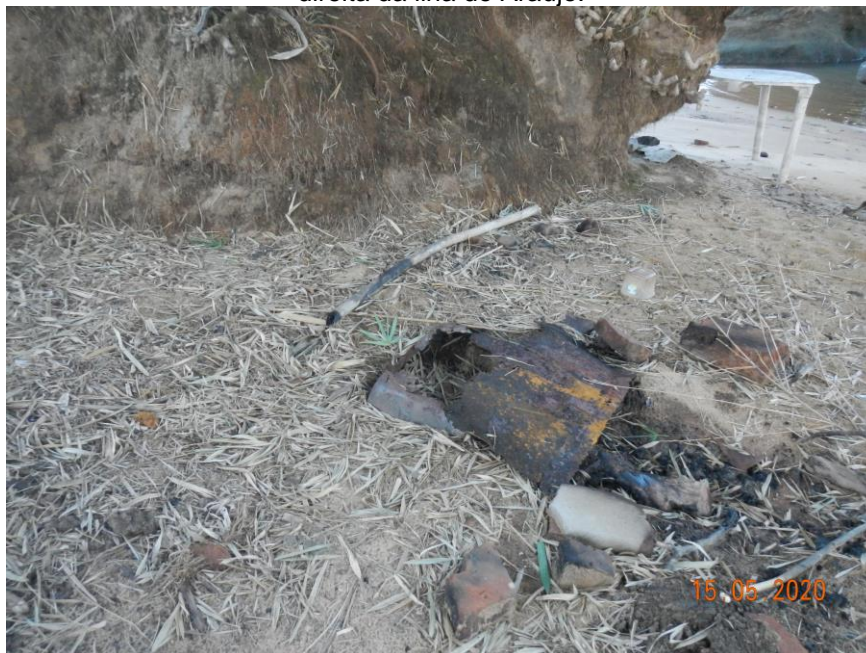
Figura 27 – Observação de indícios de fogueira e acampamentos, ponto amostral Marco E16, margem direita da ilha do Araújo.

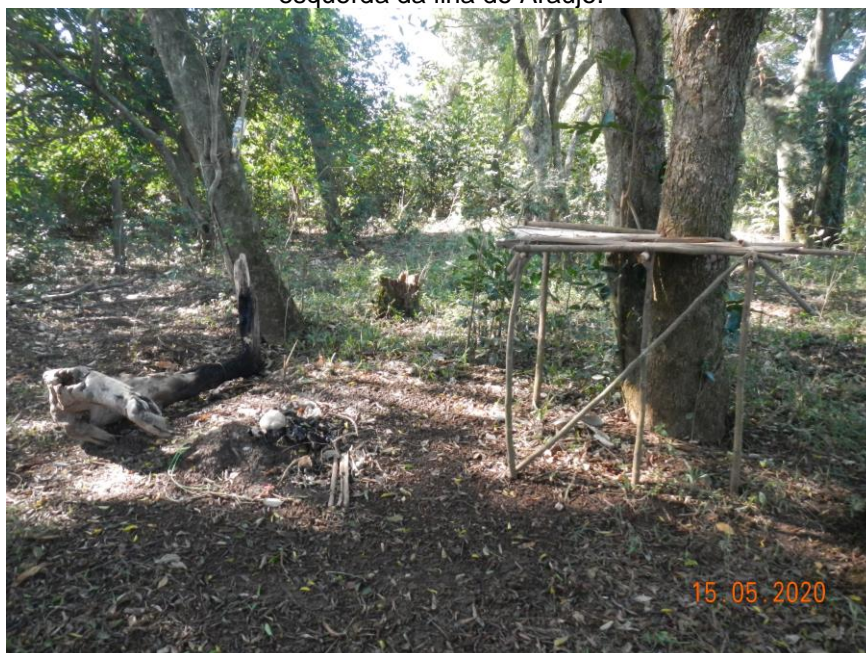
Figura 28 – Observação de indícios de fogueira e acampamentos, ponto amostral Marco E23, margem esquerda da ilha do Araújo.

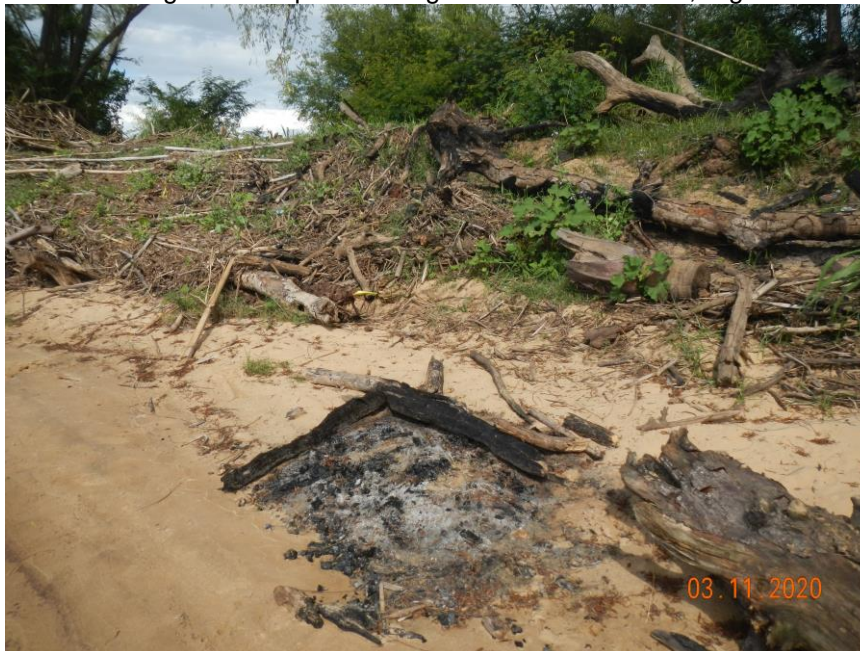
Figura 29 – Indícios de fogueira e supressão vegetal ilha da Antonieta, registrado em 03/11/2020.

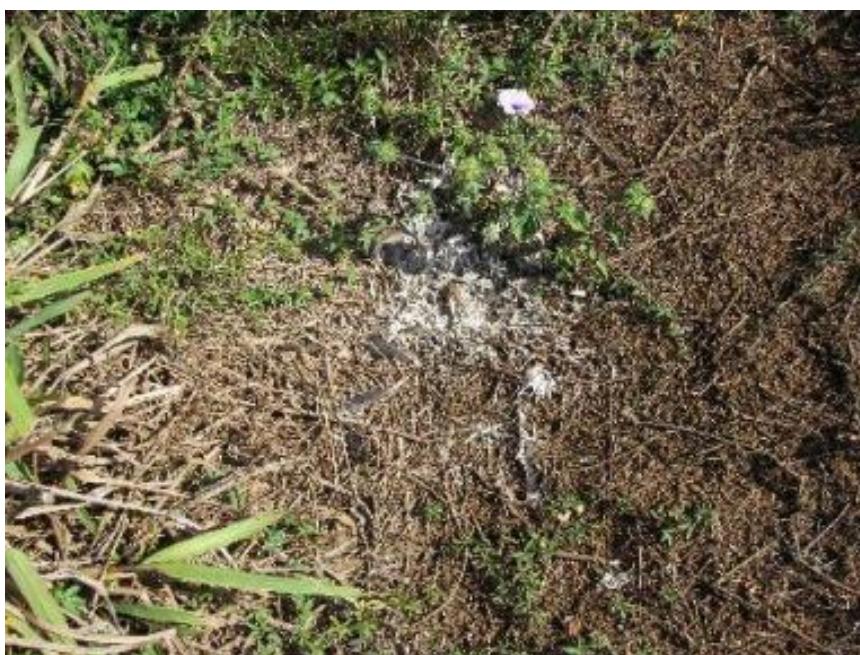
Figura 30 – Vestígios de caça ilegal, penas de juriti-pupu, registrada no inverno de 2020, ponto amostral VEG 21, margem sul da ilha do Araújo.

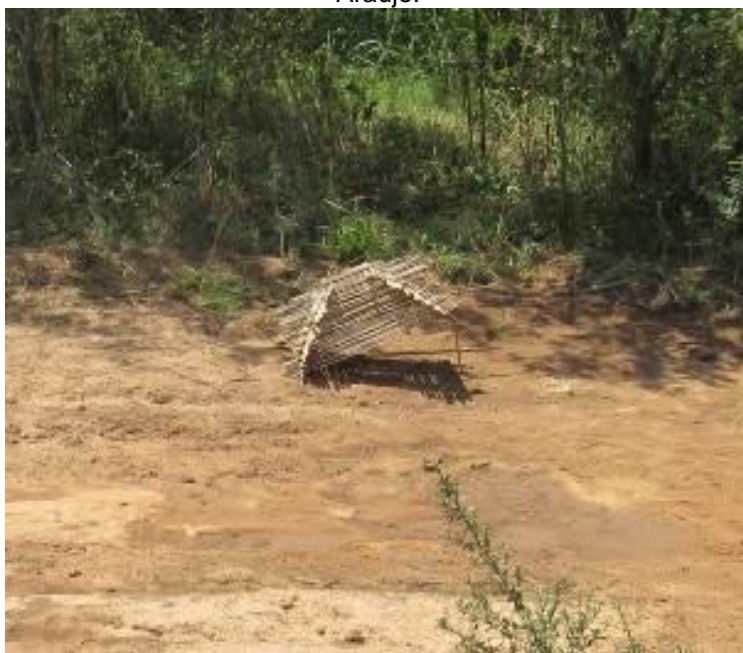
Figura 31 - Arapucas e gaiolas para caça de aves, deixadas no ponto amostral 6 localizado na ilha do Araújo.

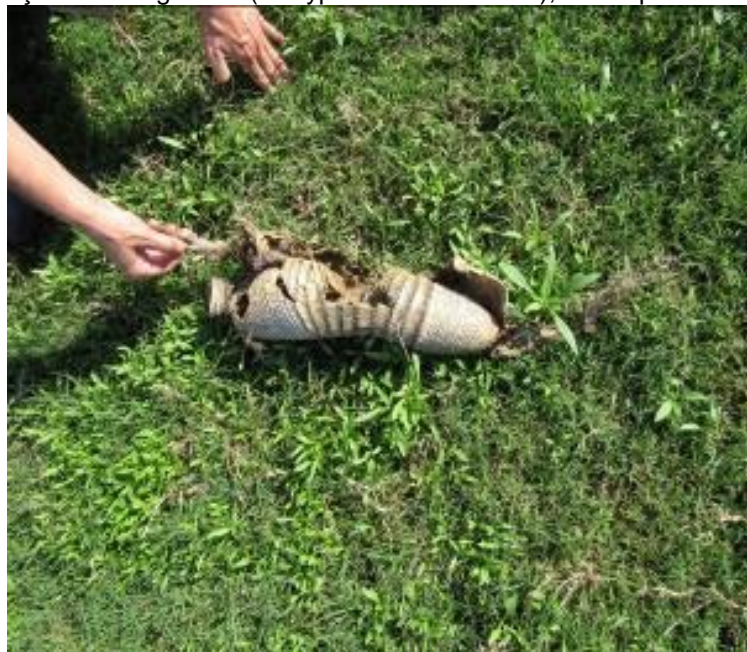
Figura 32 – Carcaça de Tatú-galinha (*Dasyphus novencinctus*), morto por cães na ilha do Araújo.
