RELATÓRIO TÉCNICO OPERACIONAL

ANO: 2022

SOMAR – Sociedade Mineradora Ltda. apresenta a síntese das atividades realizadas durante o ano de 2022 nas três áreas contíguas devidamente licenciadas para a mineração de areia, no leito do rio Jacuí, junto a Fundação Estadual de Proteção Ambiental – FEPAM – conforme exigência constante em suas Licenças de Operação.

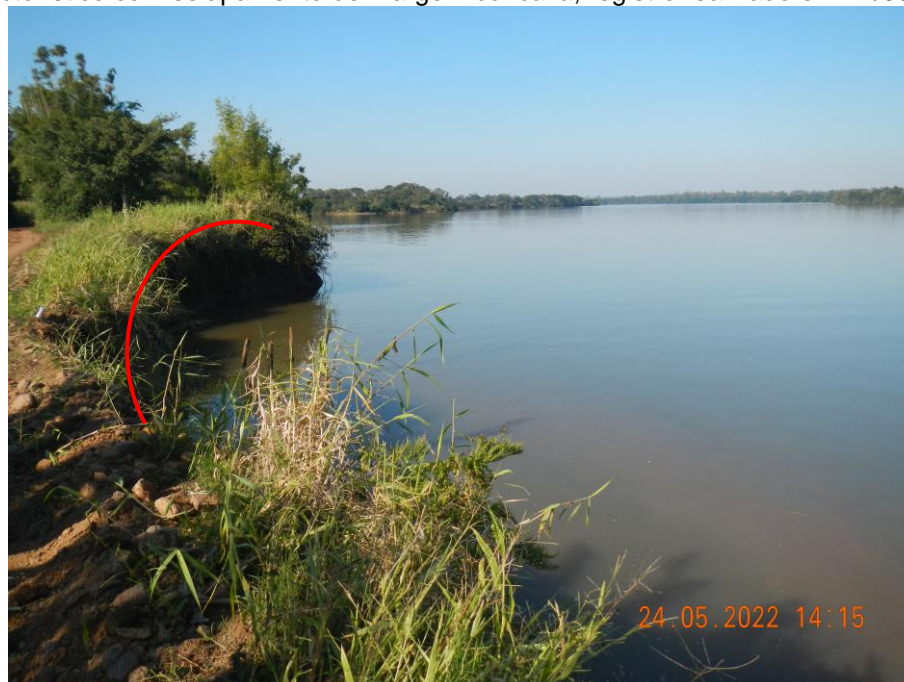
Durante os períodos de elevação e de rebaixamento do nível da água os taludes ficam muito instáveis, devido à composição estrutural de solo (material inconsolidado). O intenso movimento de maquinário agrícola, caminhões, além de gado, contribuem no aceleração dos processos erosivos das margens nestas áreas, ocasionando o rompimento dos taludes marginais.

Figura 6 – No local da estrada municipal em Triunfo, possível visualizar o talude marginal característico com solapamento de margem côncava, registro realizado em 24/05/2022

Junto a margem limítrofe à essa estrada, a SOMAR mantém pontos de monitoramento do recuo das margens e da vegetação ciliar. Assim como em períodos anteriores, em 2022 verificou-se que a APP continua intensivamente ocupada, com supressão quase total da vegetação original. O local enfrenta processos erosivos ativos e em alguns pontos já compromete a estrada municipal. Em alguns segmentos é fácil perceber o carreamento de solo dos taludes. O processo erosivo atua livre de qualquer resistência, pois a mata ciliar foi totalmente suprimida, não havendo sinais de regeneração natural dessa formação.

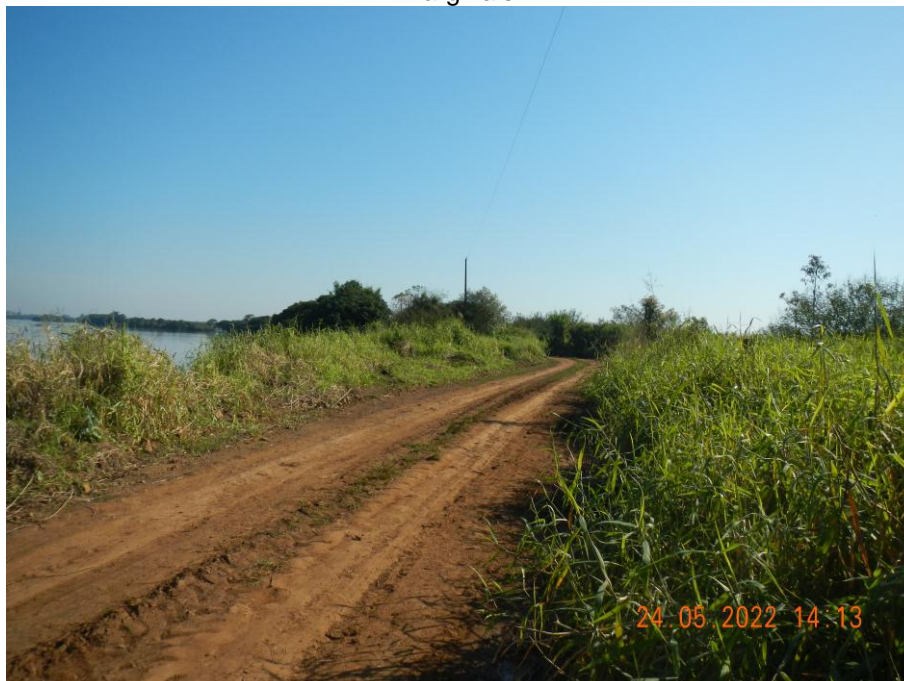
Figura 7 – Imagem detalhando o entorno da área sentido leste-oeste, estrada municipal até os limites marginais.

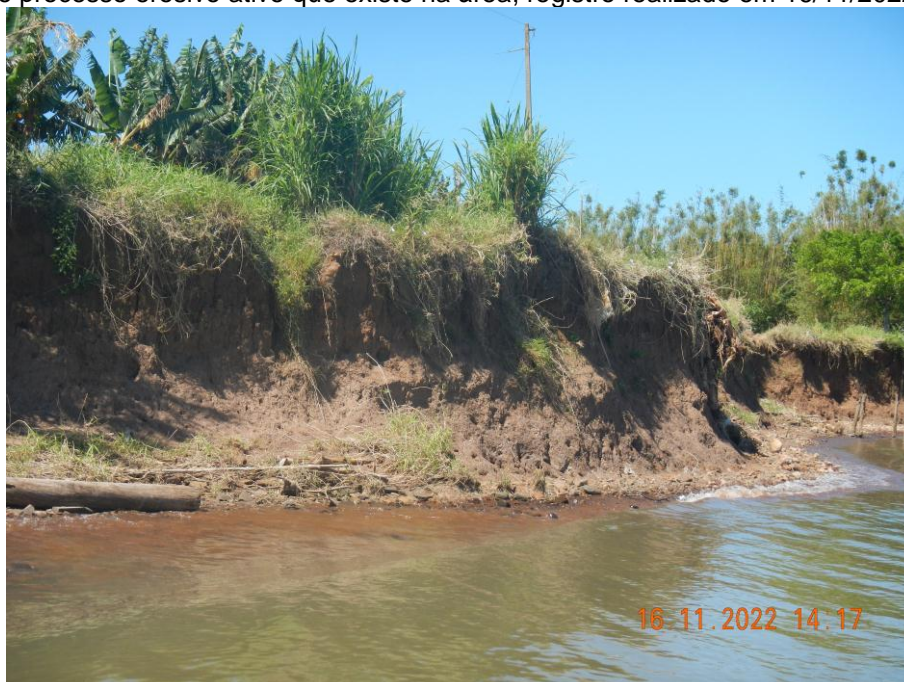
Figura 8 – Visualização do talude marginal exposto, sem presença de vegetação ciliar, demonstrando o processo erosivo ativo que existe na área, registro realizado em 16/11/2022.

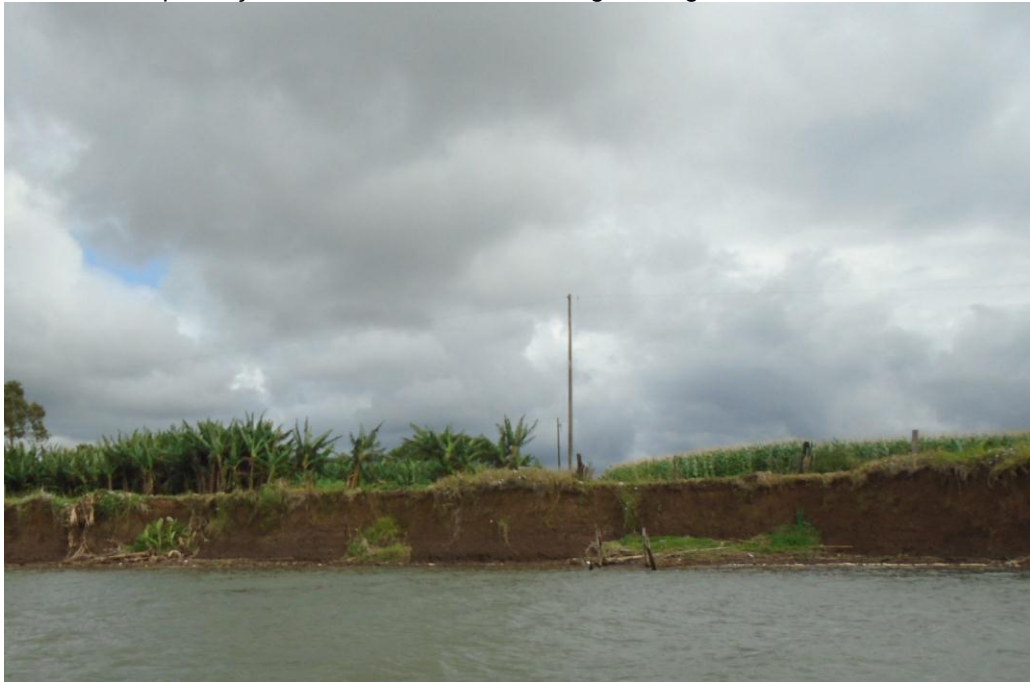
Figura 9 – Visualização do talude marginal exposto, sem presença de vegetação ciliar, possível visualizar as plantações de milho até o limite marginal, registro realizado em 05/12/2022.

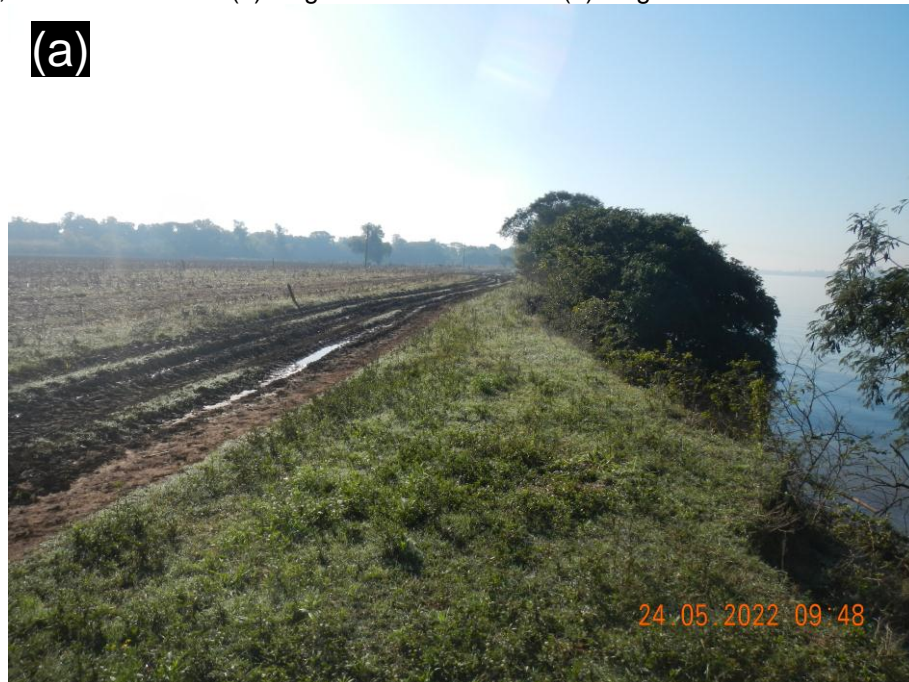
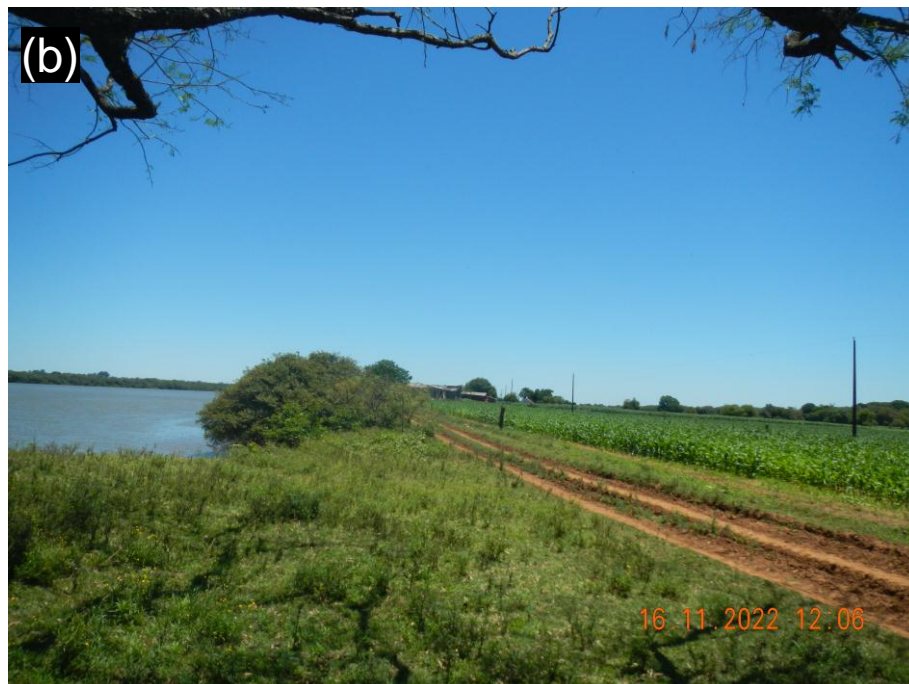
Figura 11ab – Observação de plantação e estrada vicinal até os limites marginais, margem esquerda rio Jacuí, ilha da Paciência. (a) Registro em 24/05/2022 (b) Registro em 16/11/22 - Marco E06B

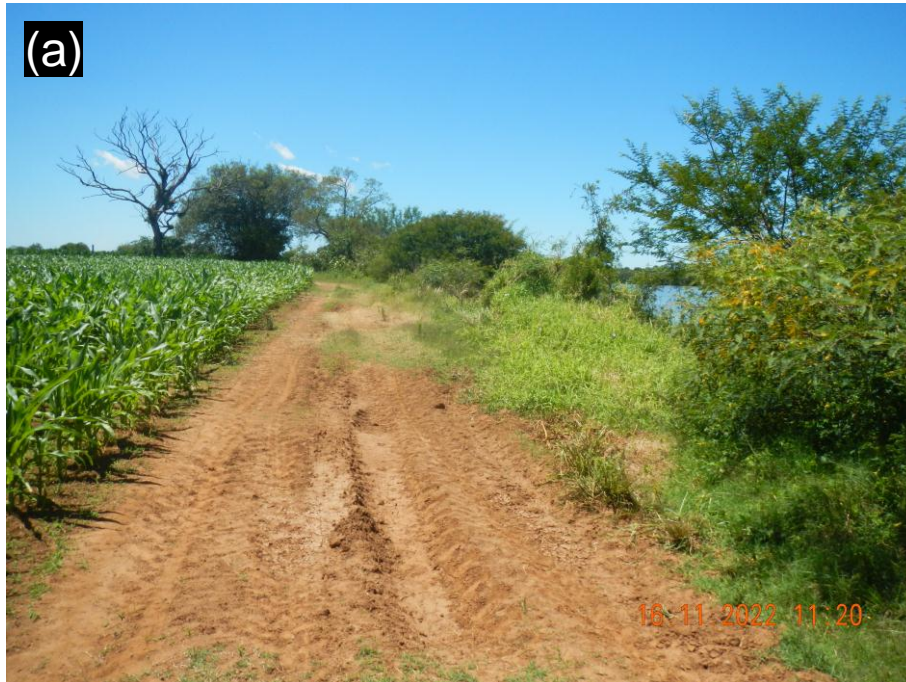
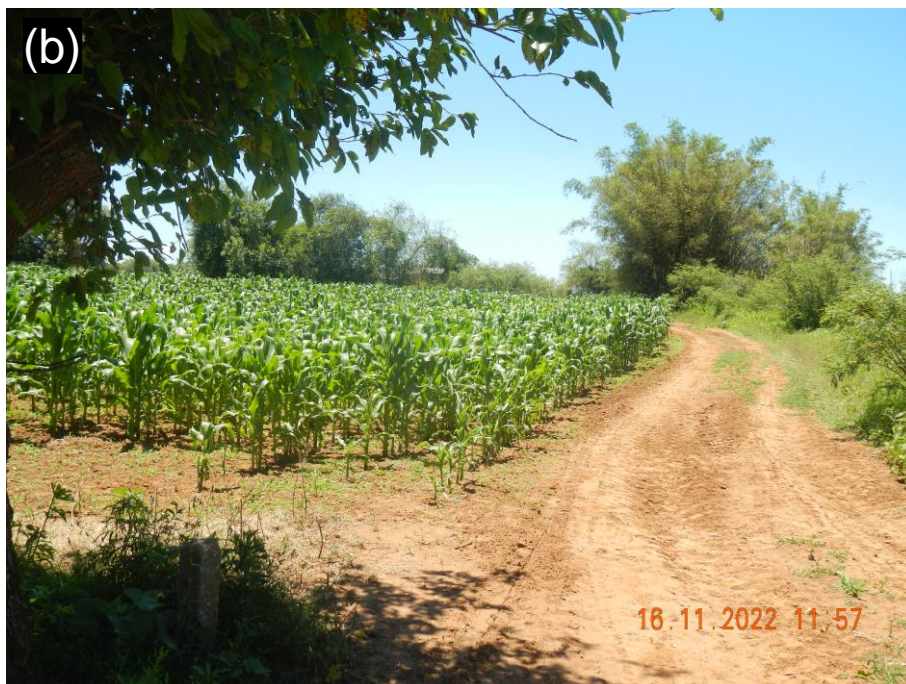
Figura 12ab – (a) Margem esquerda do rio Jacuí, Ilha da Paciência, presença de plantação e estrada vicinal em quase toda extensão monitorada. (a) Registro em 18/11/2022 no Marco E02A. (b) Registro em 18/11/2022 no Marco E06B.

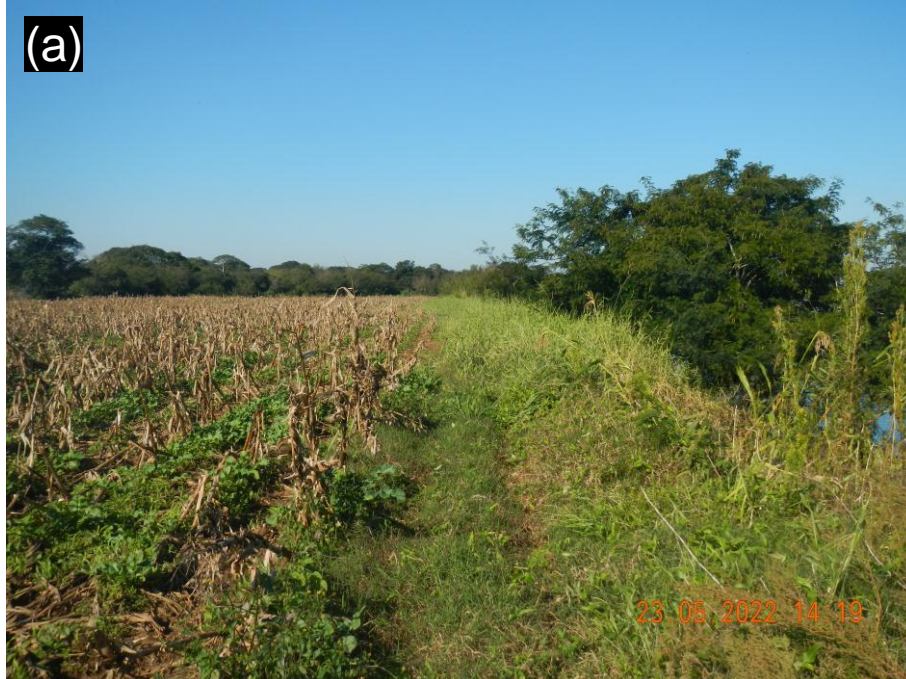
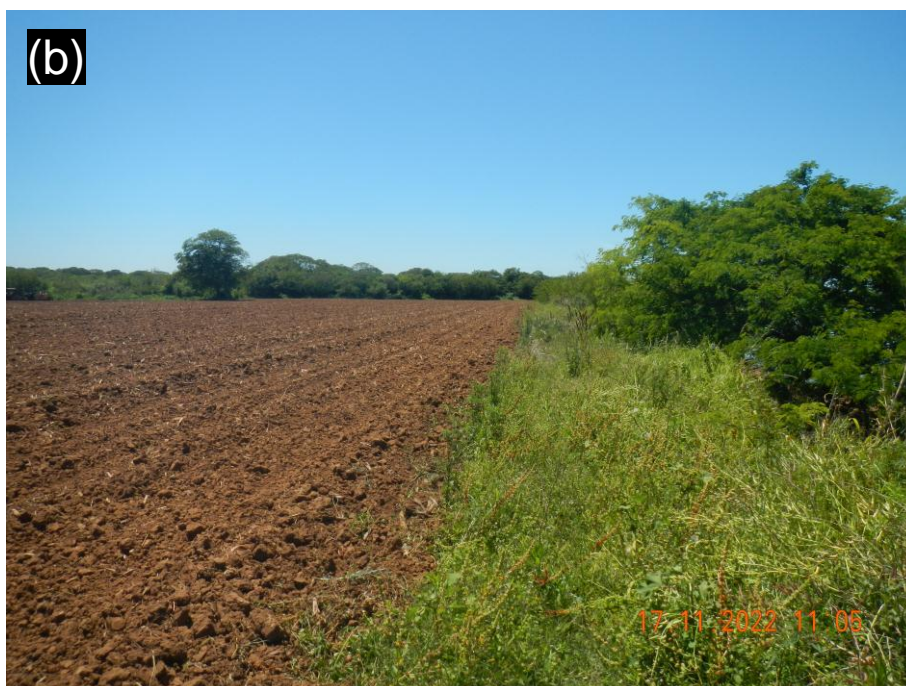
Figura 13ab – (a) Observado em 23/05/2022 a plantação já em fase de colheita, sendo realizada até os limites marginais e sem proteção de vegetação ciliar. (b) Em 11/11/2022 preparação do solo para novas plantações, ponto amostral Marco E14B, margem direita da ilha do Araújo.

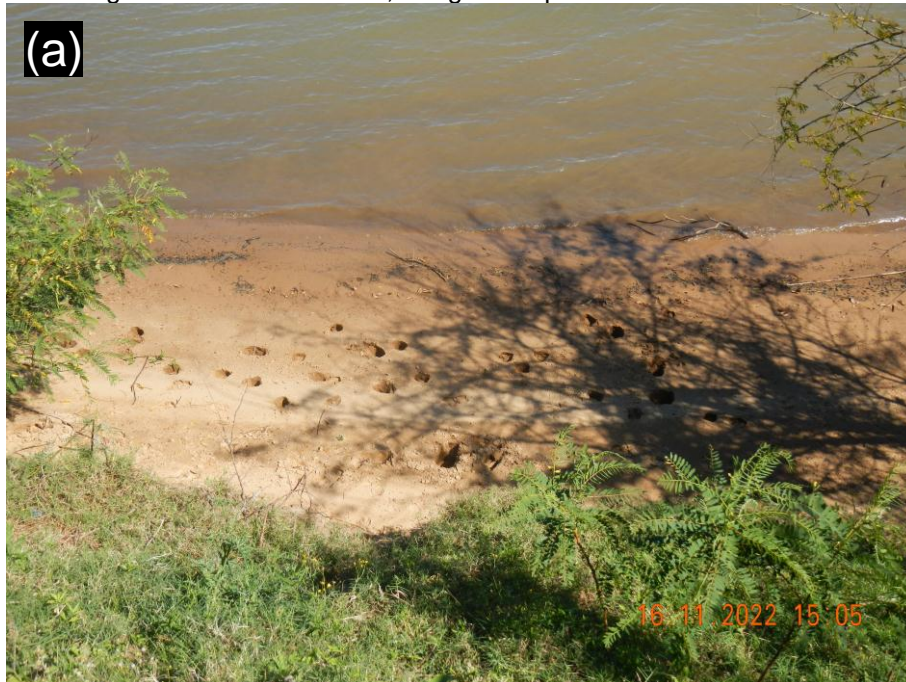
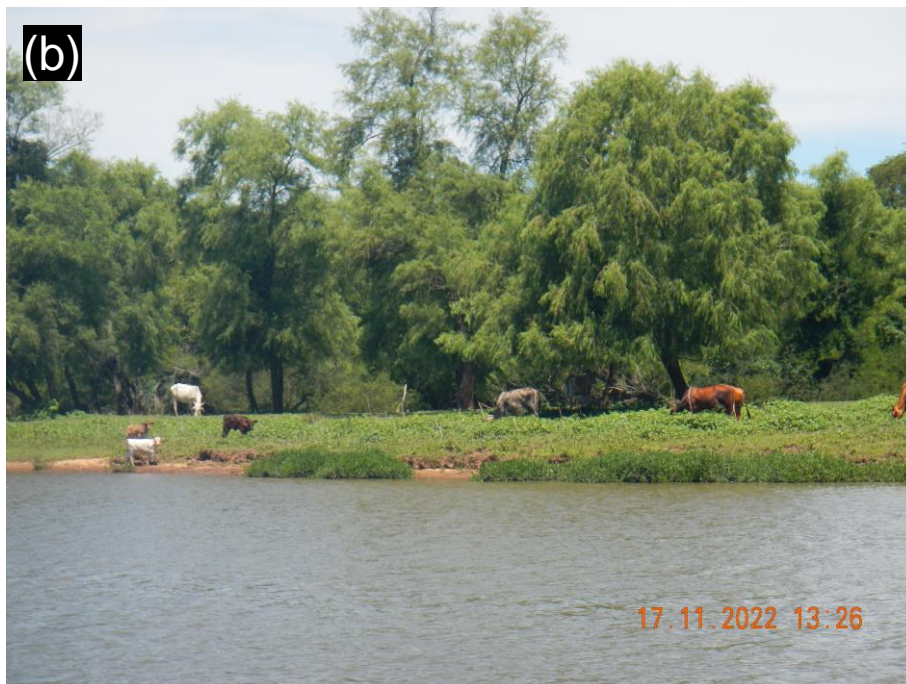
A dessedentação dos animais é feita no rio Jacuí e para ter acesso à água o gado pisoteia os taludes marginais fazendo com que os mesmos se tornem cada vez mais frágeis e instáveis, ocasionando assim a degradação da vegetação ciliar e o consequente aumento da erosão marginal. Assim como nos anos anteriores, dos 16 pontos de monitoramento da vegetação ciliar na área de influência da atividade da SOMAR, constatou-se que o pisoteio do gado é o impacto mais frequente, ocorrendo em 10 dos pontos monitorados.

Figura 14ab – (a) Registro de 18/11/2022 no Marco E09, possível observar pegadas de animais nas margens, onde os mesmos descem o talude. (b) Observação de dessedentação de animais, registrada em 17/11/2022, margem esquerda Ilha dos Dornelles

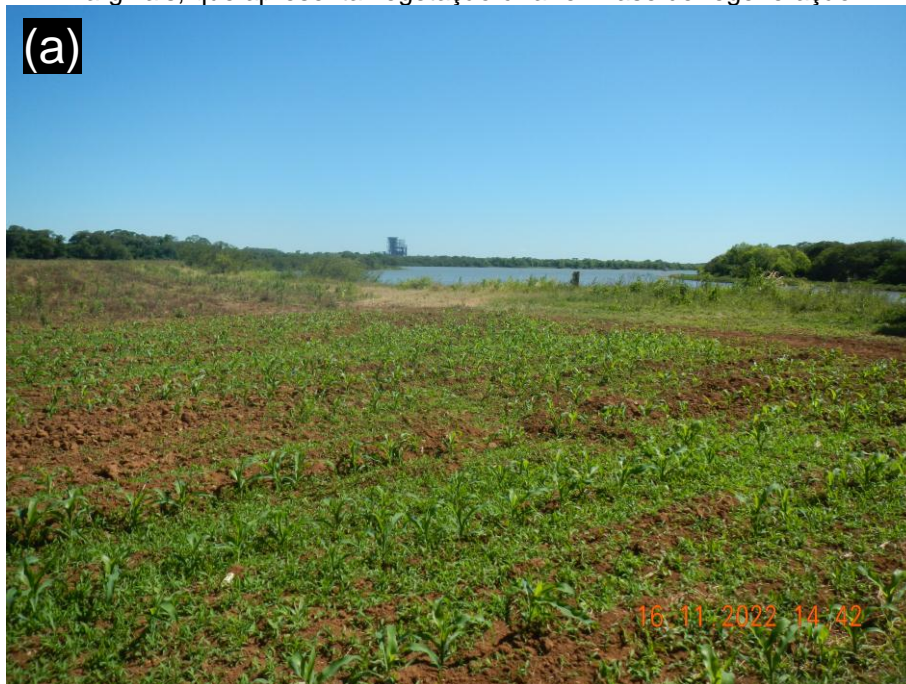
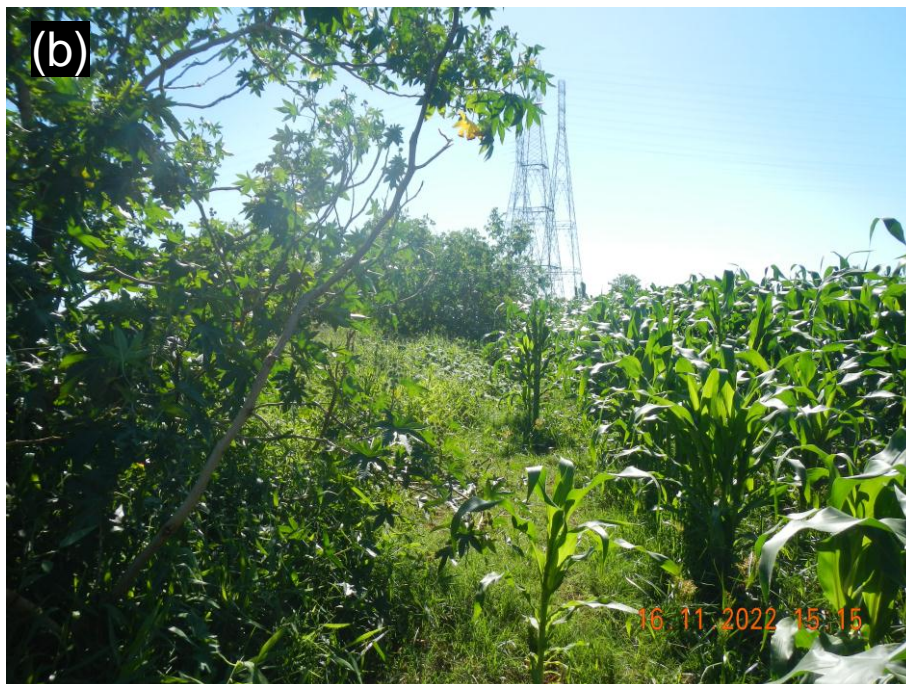
Figura 15ab – (a) Registro em 16/11/2022, na margem esquerda do rio Jacuí, na ilha do Fanfa, onde ocorria a plantação até o talude marginal, sem a devida proteção de vegetação ciliar. (b) Imagem de 16/11/2022, na margem direita da Ilha das Cabras, possível visualizar as plantações até os limites marginais, que apresenta vegetação ciliar em fase de regeneração.

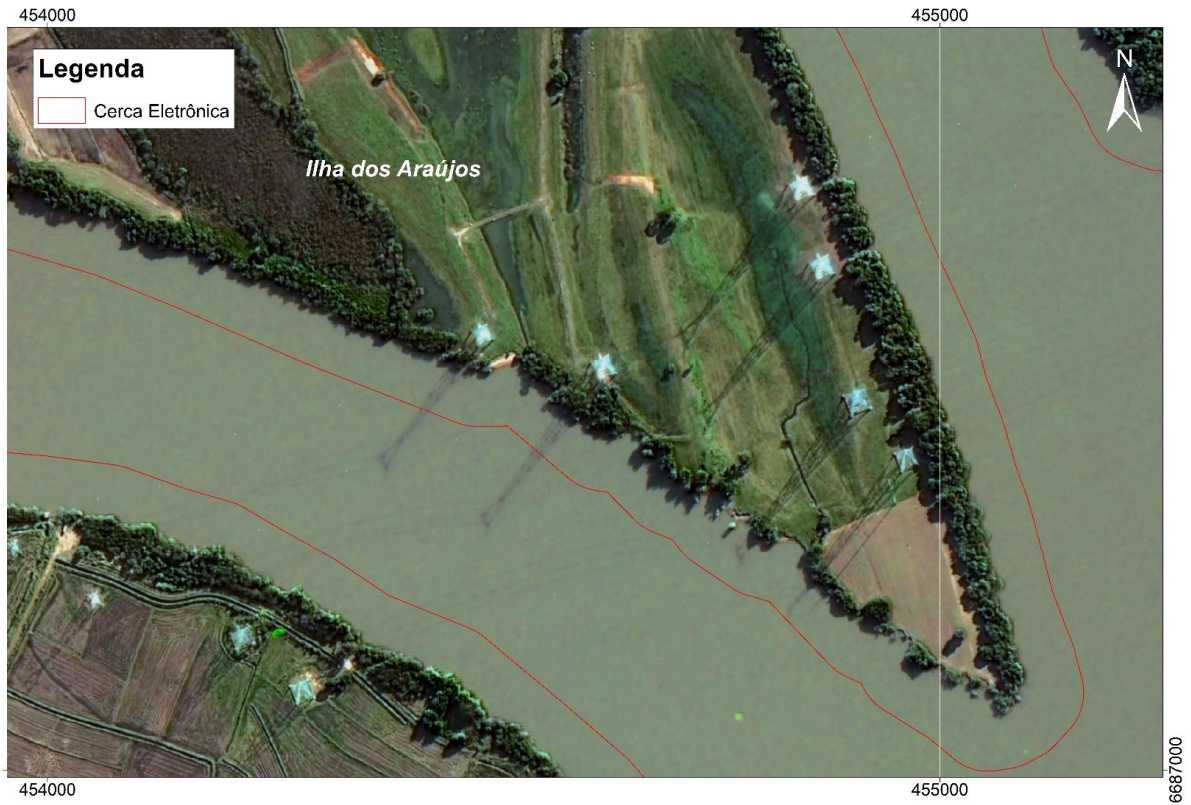
A SOMAR adquiriu imagem aérea de satélite atualizada em 12 de junho de 2021, sendo possível observar a localização das torres de transmissão (Figura 16).

Figura 16 – Mapa de Localização Torres de Transmissão ilha do Araújo

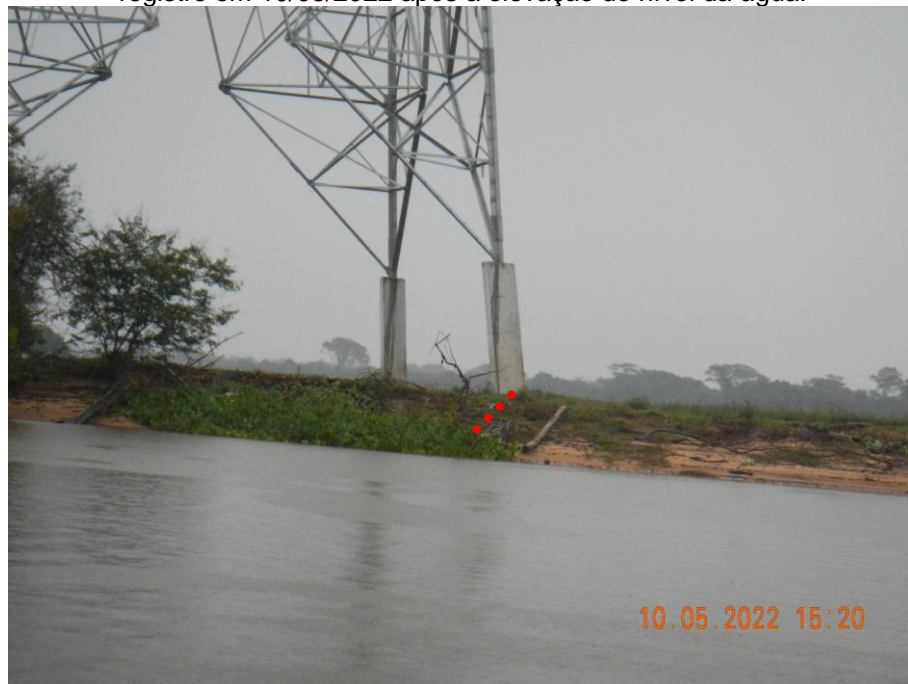
Figura 17 – Observa-se a pequena distância da base da estrutura em direção a margem do rio Jacuí, registro em 10/05/2022 após a elevação do nível da água.

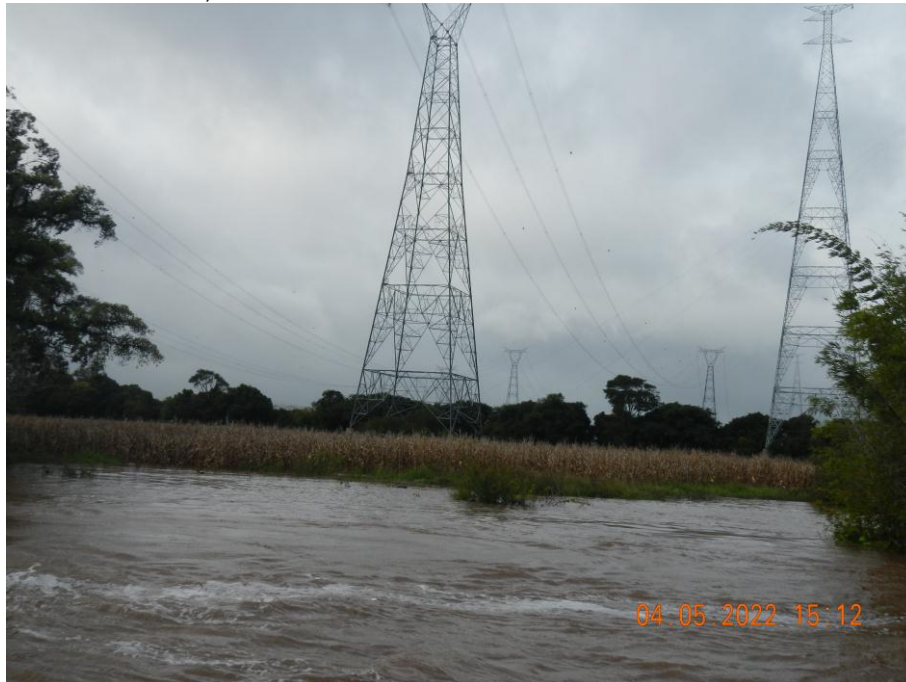
Figura 18 – Registro de 04 de maio de 2022, quando o nível do rio Jacuí sofreu elevação, sendo registrado 3,94 m no horário das 16h na régua do Cais da SOMAR. No local, havia plantações de milho, até mesmo embaixo das torres de transmissão.

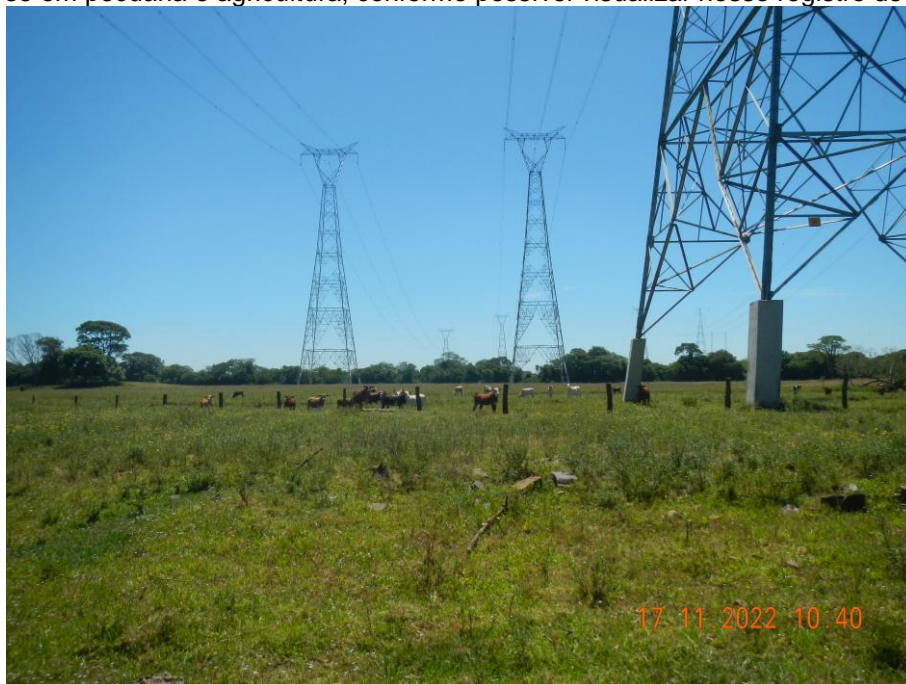
Figura 19 – No interior da ilha do Araújo ao longo do ano sofre pelas atividades antrópicas, alternando-se em pecuária e agricultura, conforme possível visualizar nesse registro de 17/11/2022.

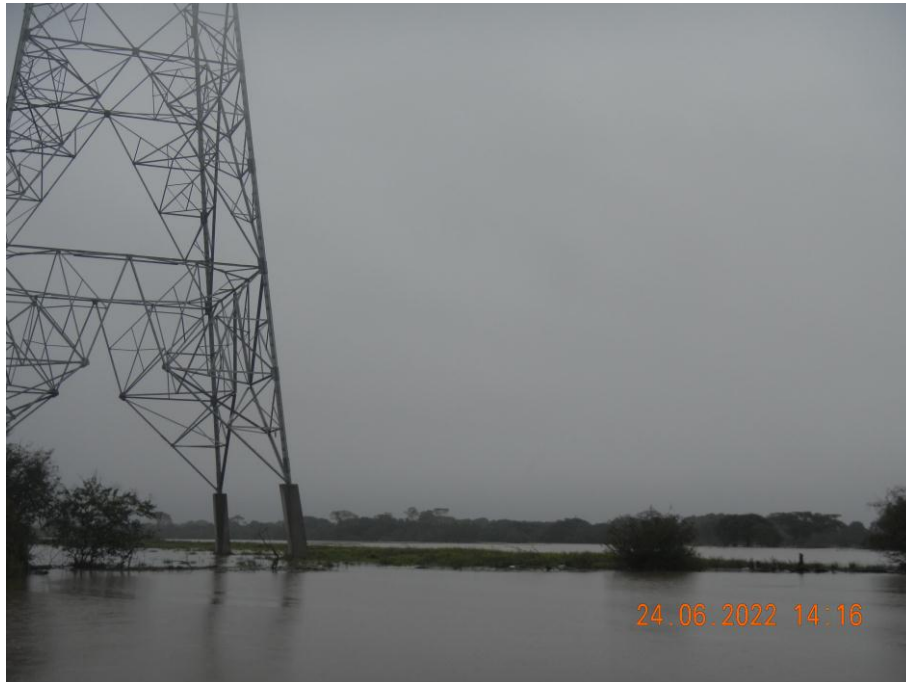
Figura 20 – Registro de 24 de junho de 2022, quando o nível do rio Jacuí sofreu elevação, sendo registrado 3,90 m no horário das 16h na régua do Cais da SOMAR. Possível visualizar que a base da torre está submersa.

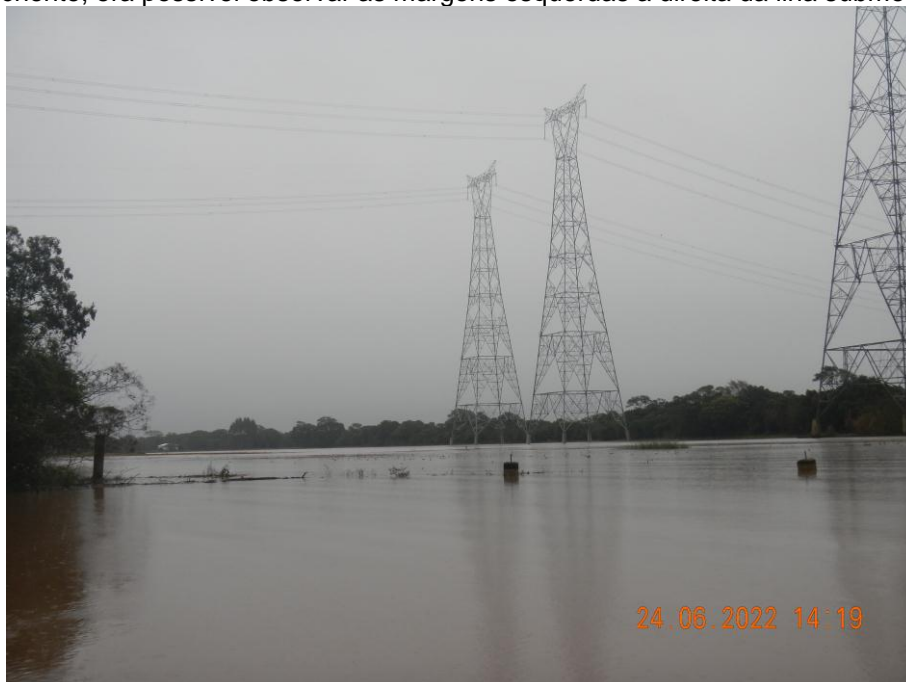
Figura 21 – Registro na margem esquerda da ilha do Araújo, no dia 24/06/2022, quando ocorreu a enchente, era possível observar as margens esquerdas a direita da ilha submersa.

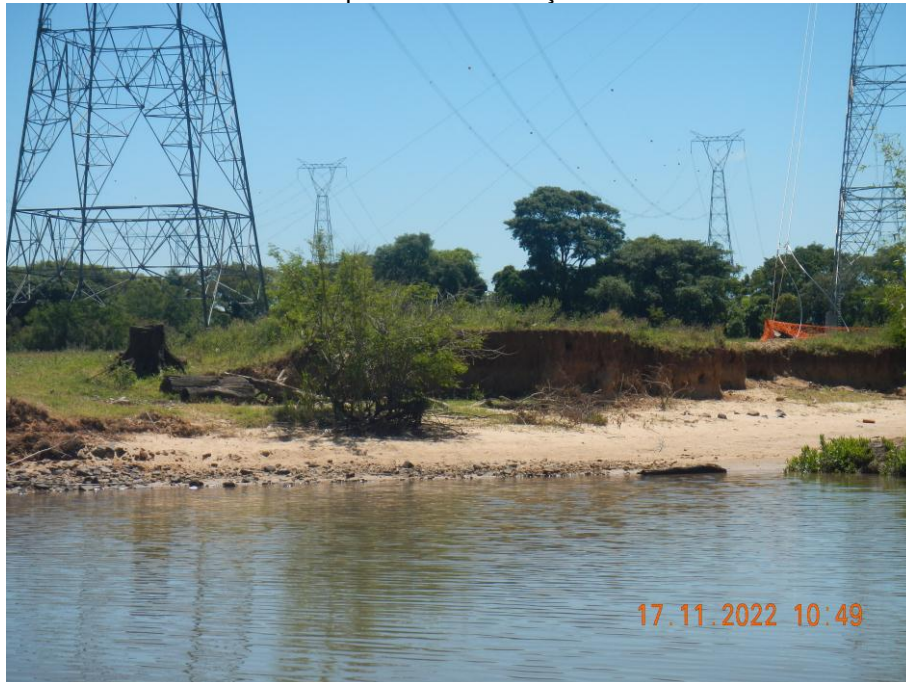
Figura 22 – Registro de 17 de novembro de 2022, na margem esquerda da ilha do Araújo, onde é possível observar indícios de supressão de exemplar arbóreo e pegadas de bovino na margem, utilizado para dessedentação animal.

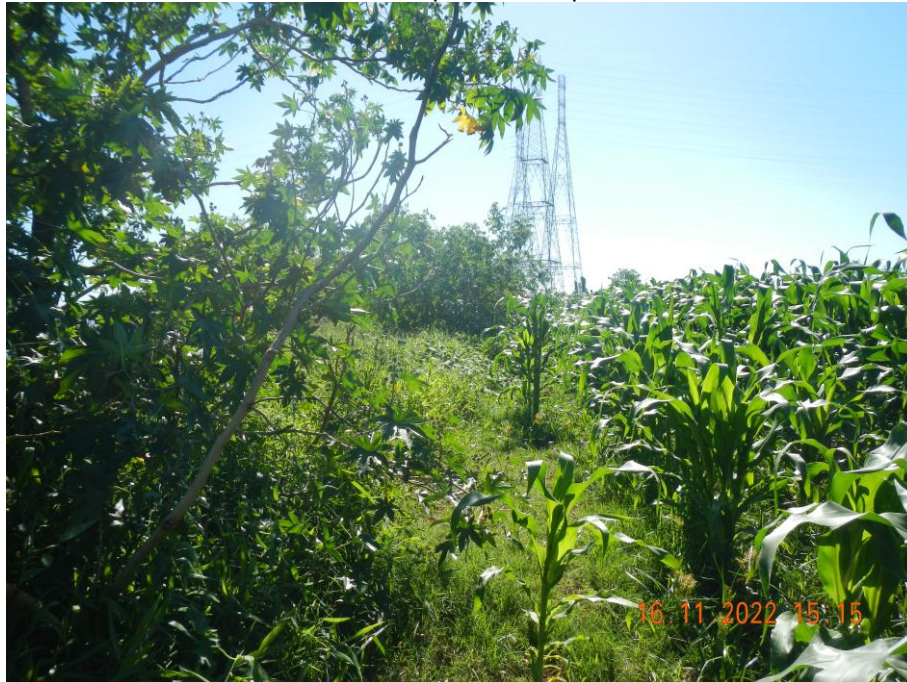
Figura 23 – Observa-se o interior da ilha das Cabras plantações até os limites marginais e as duas torres de transmissão próximo ao pontual da ilha.

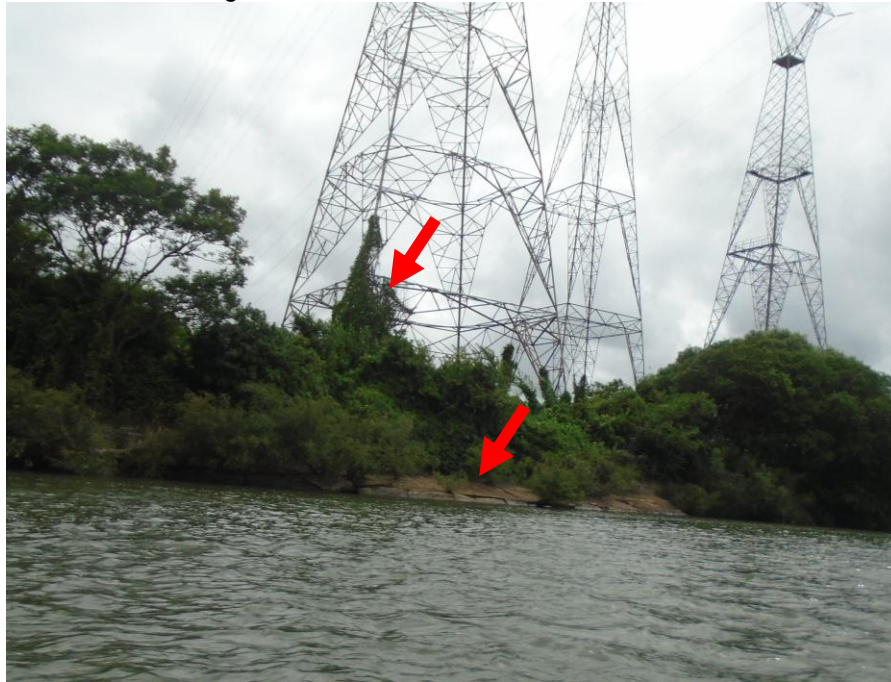
Figura 25 – Registro em 05/12/2022 pela equipe de fiscalização da SOMAR, possível observar os desgastes estruturais no colchão de concreto.

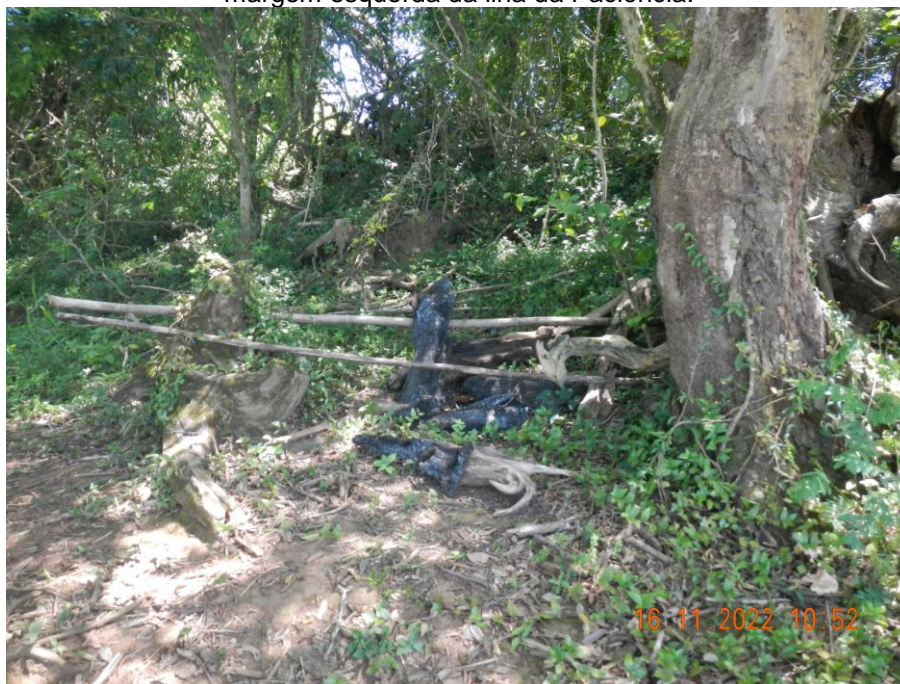
Figura 26 – Observação de indícios de fogueira e acampamentos, ponto amostral Marco E03, margem esquerda da ilha da Paciência.

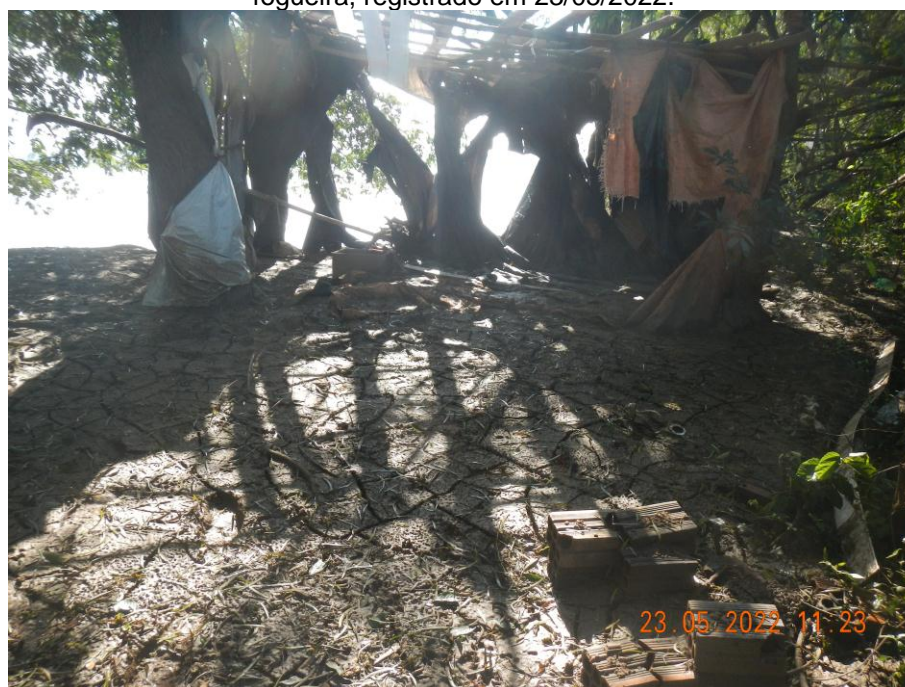
Figura 27 – Ponto amostral Marco E05C, localizado na ilha Dona Antônia, indícios de acampamento e fogueira, registrado em 23/05/2022.

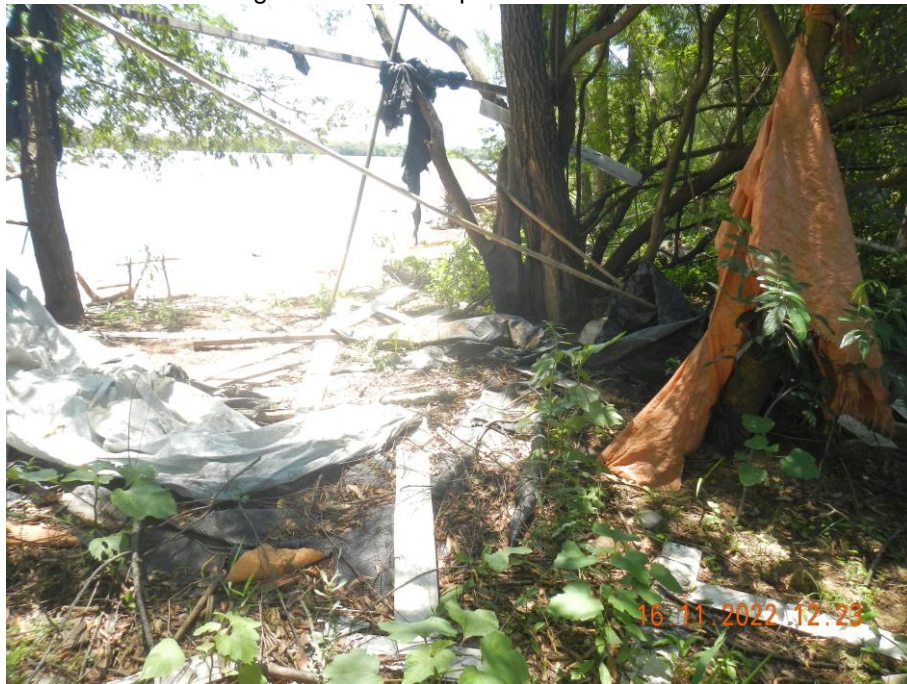
Figura 28 – Em 16/11/2022, no ponto amostral Marco E05C, apresentava ainda no local os resíduos gerados no acampamento anterior.

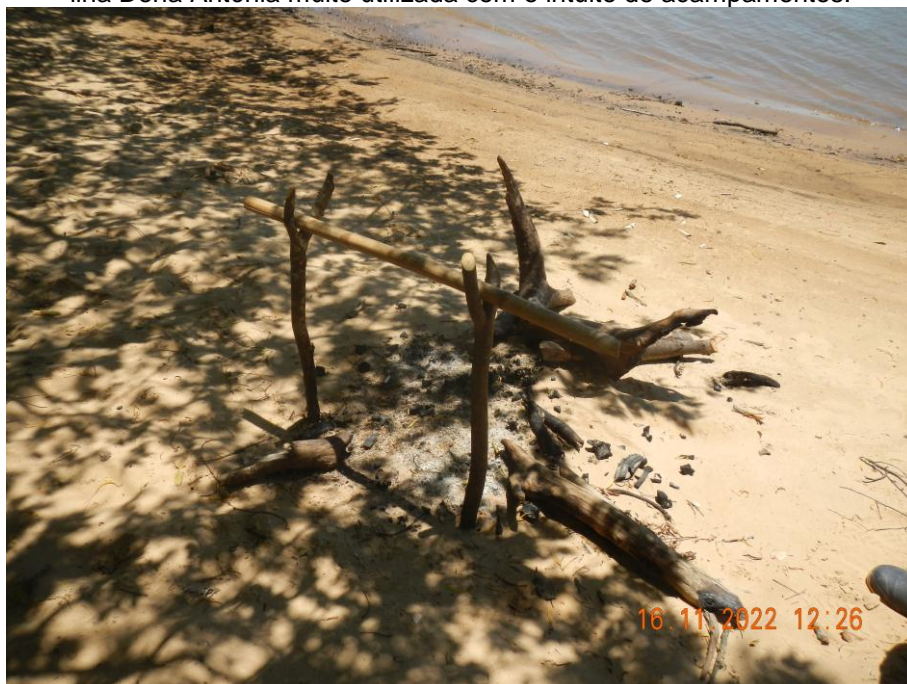
Figura 29 – No mesmo ponto Marco E05C, era possível observar novos indícios de fogueira, sendo a ilha Dona Antônia muito utilizada com o intuito de acampamentos.

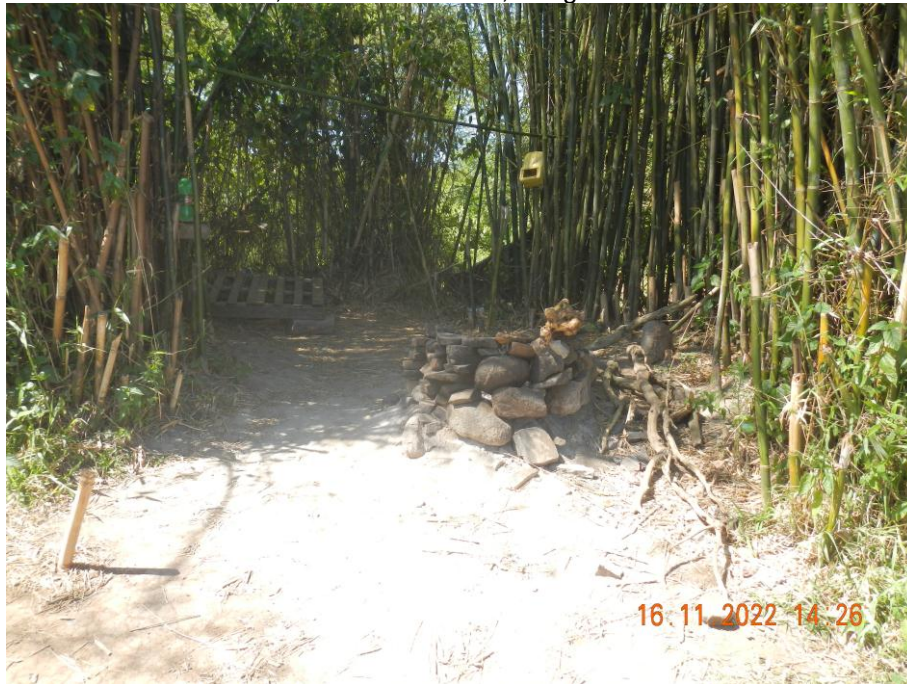
Figura 30 – Observação de indícios de fogueira, acampamentos e resíduos, ponto amostral Marco E10B, Estrada do Caloni, margem Triunfo.

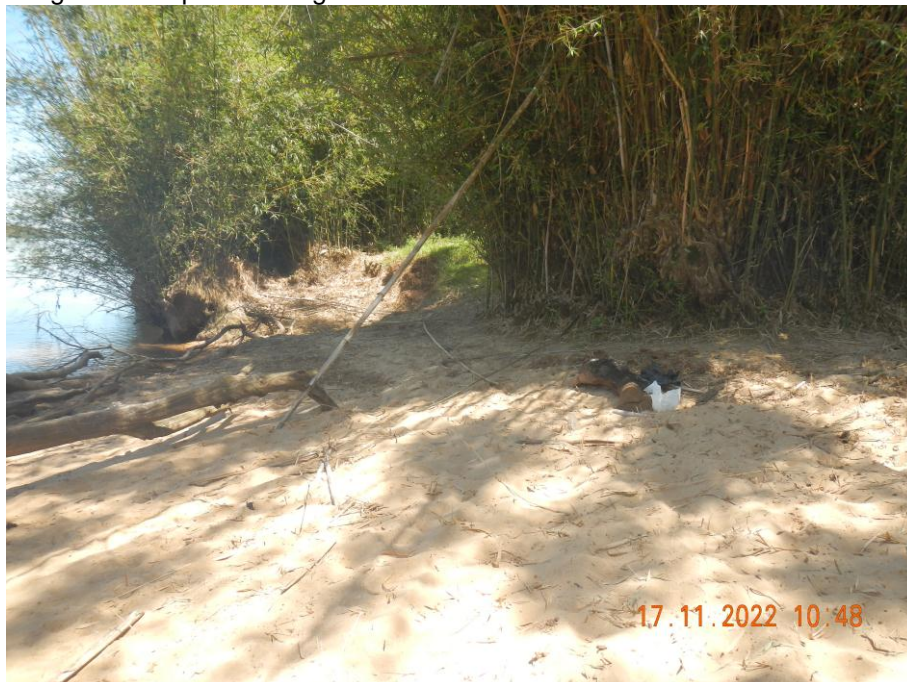
Figura 31 – Na margem esquerda da Ilha do Araújo, também foi possível visualizar indícios de fogueira e supressão vegetal. Ponto amostral Marco E16 em 17/11/2022.

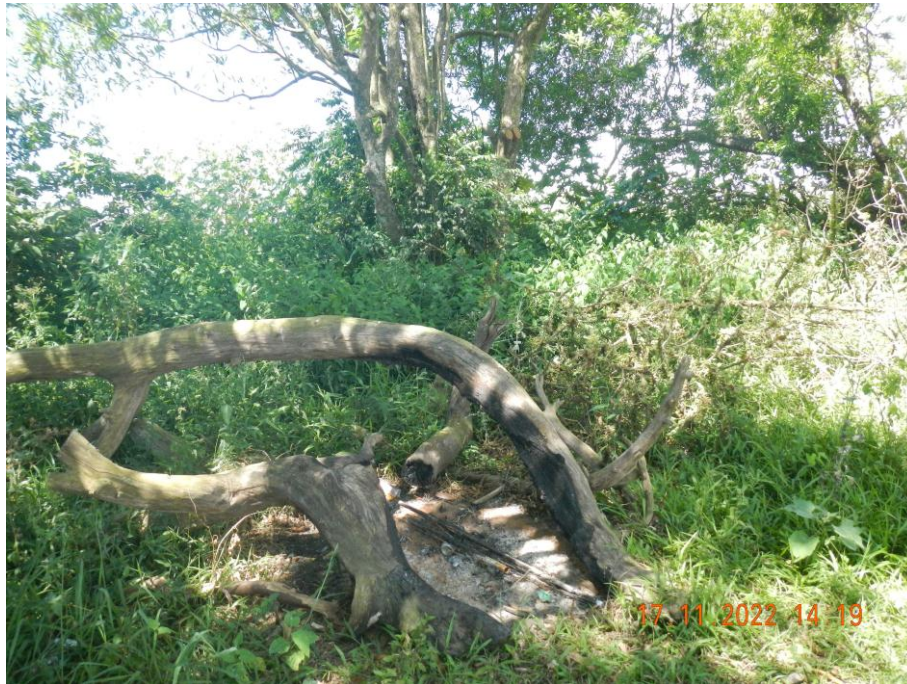
Figura 32 – Indícios de fogueira e supressão vegetal, margem esquerda ilha do Fanfa, registro em 17/11/2022.
