RELATÓRIO TÉCNICO

INSPEÇÃO DOS MARCOS DAS ESTAÇÕES GEODÉSICAS DA REDE LOCAL DA SOMAR MINERADORA Ltda

BAIXO RIO JACUÍ.

Abril 2014

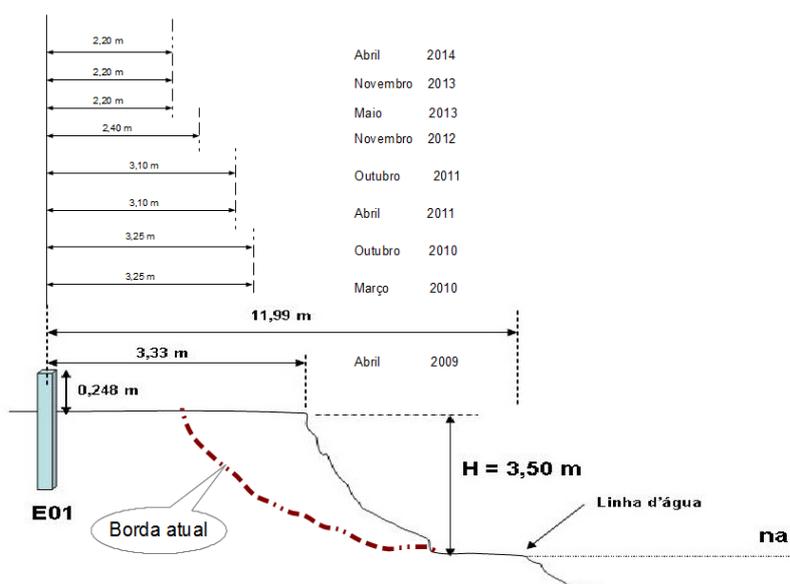
MARCO E 01

O croqui da Figura 5 mostra as medidas realizadas, desde abril de 2009, caracterizando uma erosão média, com mudanças na morfologia da praia, erosão a montante e deposição a jusante. A medida realizada a partir do marco apresenta uma diferença de 1,13 m desde abril de 2009.

Figura 5: Croqui representando o marco E01, com indicação atual da borda do talude.

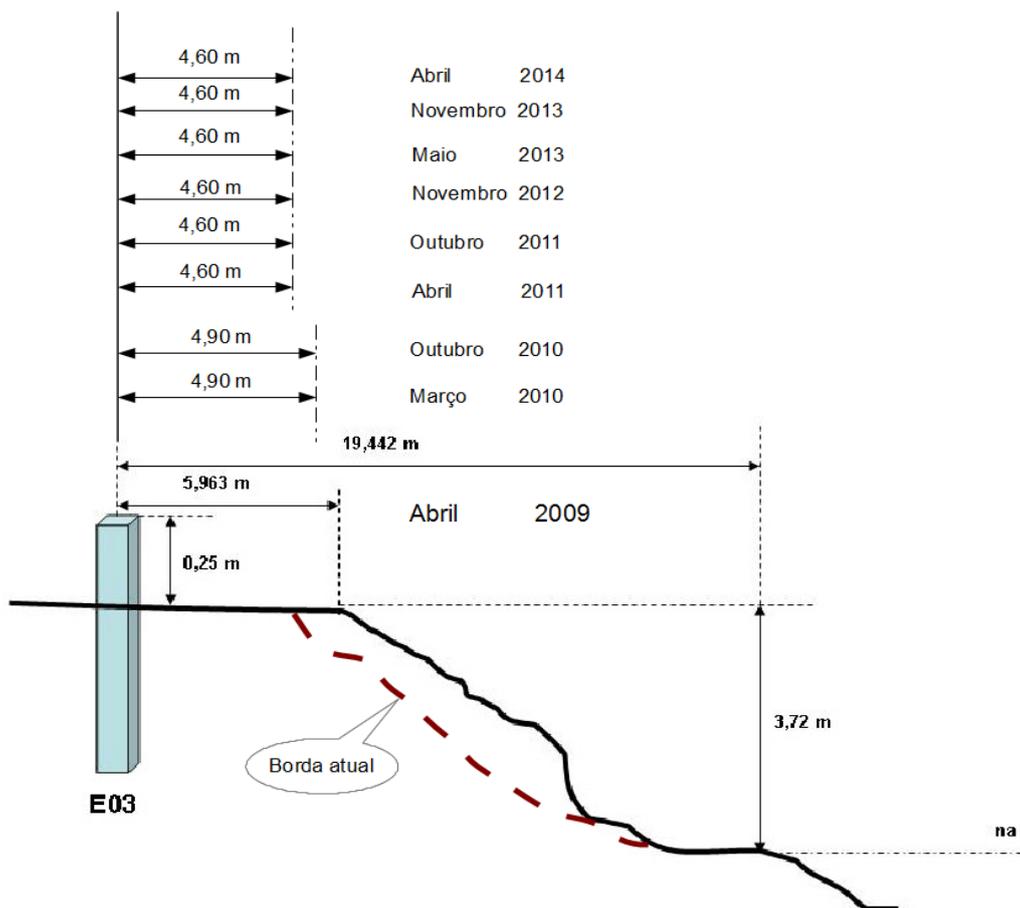
MARCO E03

Este marco está localizado em área considerada de média erosão e estável, de certa forma protegida do embate das ondas e correntes, em local com boa cobertura de mata ciliar de grande porte (Fig. 2). Nenhuma modificação do talude superior foi observada nas últimas inspeções desde a realizada em 2011. O croqui da Figura 9 mostra a evolução do talude, onde se verifica uma retração de 1,36 m desde abril de 2009.

Figura 9: Croqui da região do marco E03, com indicação atual da borda do talude.

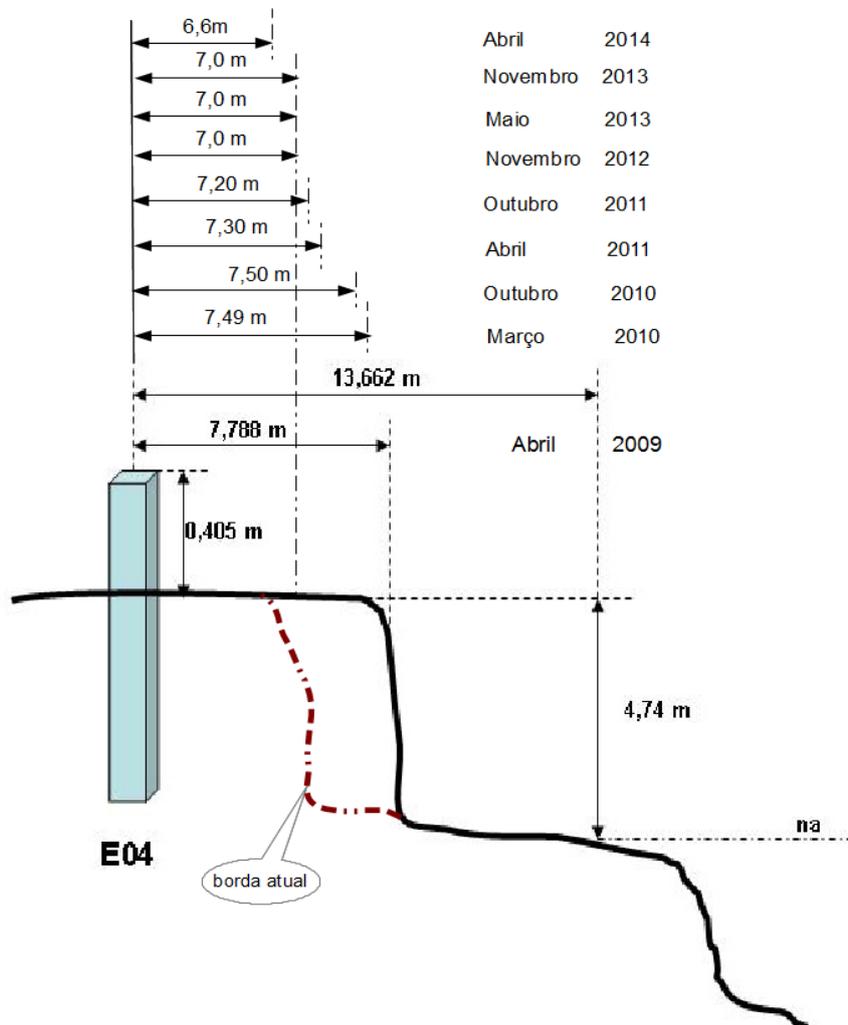
MARCO E 04

Localizado na Ilha da Paciência ambiente com erosão, ausência de mata nativa para jusante e uso intenso do solo nas proximidades para o interior (Fig. 2). Constatamos uma retração do talude nesta inspeção desde Novembro de 2013 de 0,4 m. Desde abril de 2009 a variação na retração do talude foi da ordem de 1,19 m como mostrado no croqui da Figura 11.

Figura 11: Croqui representando o marco E04, com indicação atual da borda do talude.

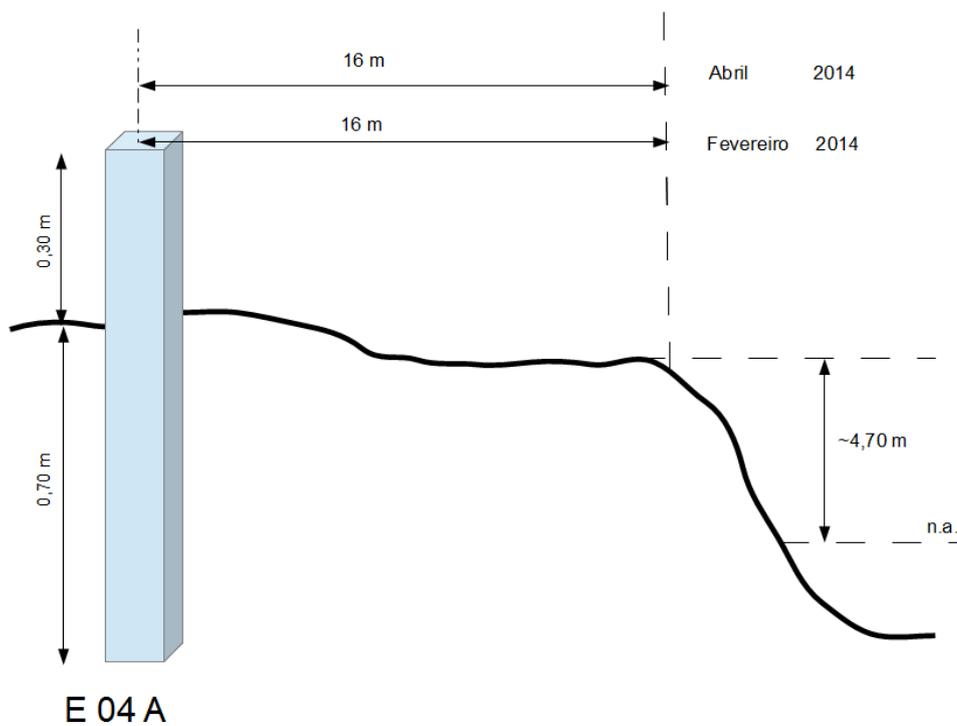
MARCO E04 A

Este marco foi instalado na margem esquerda do rio Jacuí, Ilha da Paciência, a 16 metros do limite do talude superior, sobre terreno plano arenoso. Está próximo da área que está sendo reflorestada pela SOMAR, com árvores típicas da região e a montante da estação E04, ainda em uso. A área está cercada o que permite total cobertura com relação a alguma depredação. A vegetação natural está bem desenvolvida dificultando a identificação das árvores plantadas, havendo necessidade de limpeza. Desde a implantação do marco em fevereiro de 2014 não observamos retração da margem como mostrado no croqui da Figura 13. Nas imagens da Figura 14 são mostrados aspectos da área.

Figura 13: Croqui representando o marco E04 A.

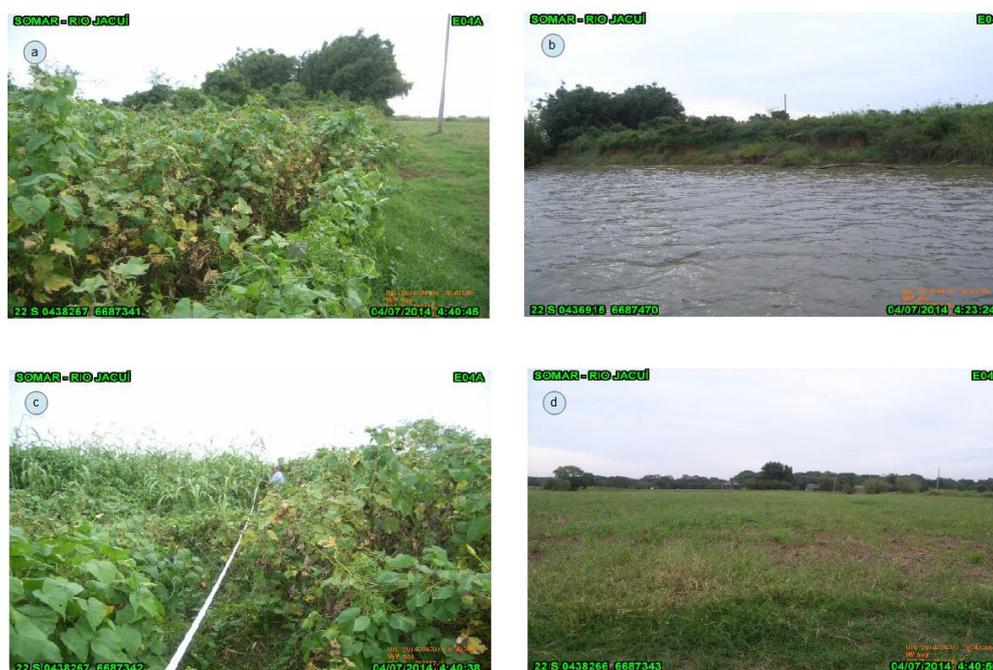
E04A

Figura 14: Imagens do Marco E04 A e imediações localizado na margem esquerda do rio Jacuí, ilha da Paciência. (a) vista da área para montante junto a cerca; (b) vista da margem local do marco para montante; (c) vista da vegetação no local do marco e da área de reflorestamento para o talude; (d) vista para o interior, resteva de milho.

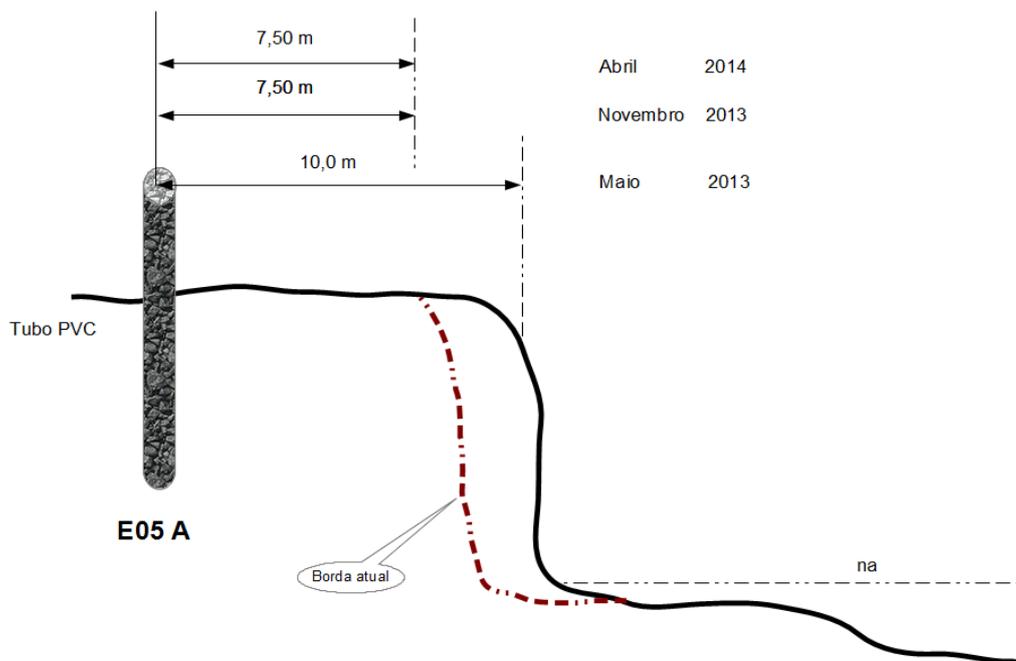
MARCO E05 A

Nesta inspeção não constatamos nenhuma retração do talude, desde novembro de 2013, como mostra o croqui da Figura 15. Aspectos da área são mostrados nas imagens da Figura 16.

Figura 15: Croqui do Marco E05 A instalado na Ilha Dna Antonia, com indicação atual da borda do talude.

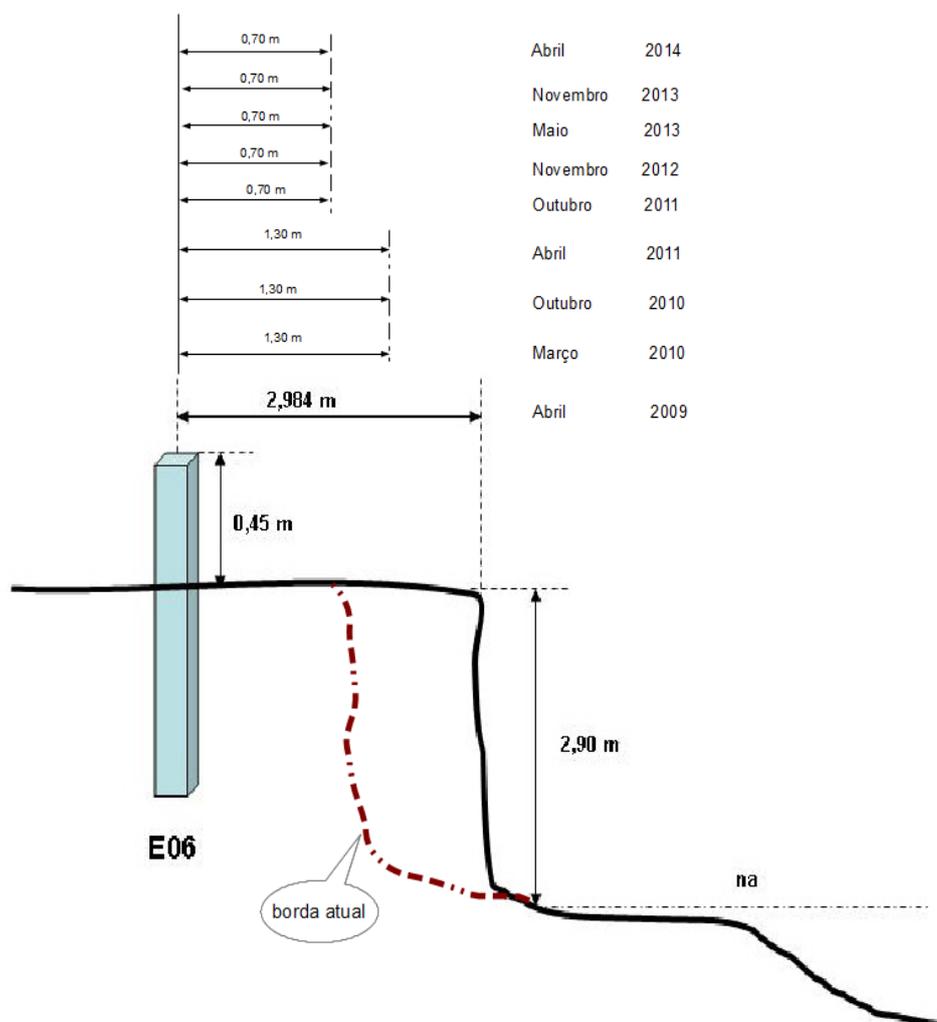
MARCO E 06

Localizado na margem esquerda do rio Jacu na Ilha da Paciência (Fig. 2) em margem alta, talude vertical e em local de média erosão. O croqui da Figura 17 mostra o avanço da erosão do talude da ordem de 2,28 m, desde abril de 2009. Desde outubro de 2011, não vem sendo observada nenhuma retração do talude. Constata-se a ocorrência de degraus no talude e erosão na base. O marco E06 por ainda estar em condições será usado nas futuras medições.

Figura 17: Croqui representando o marco E06, com indicação atual da borda do talude.

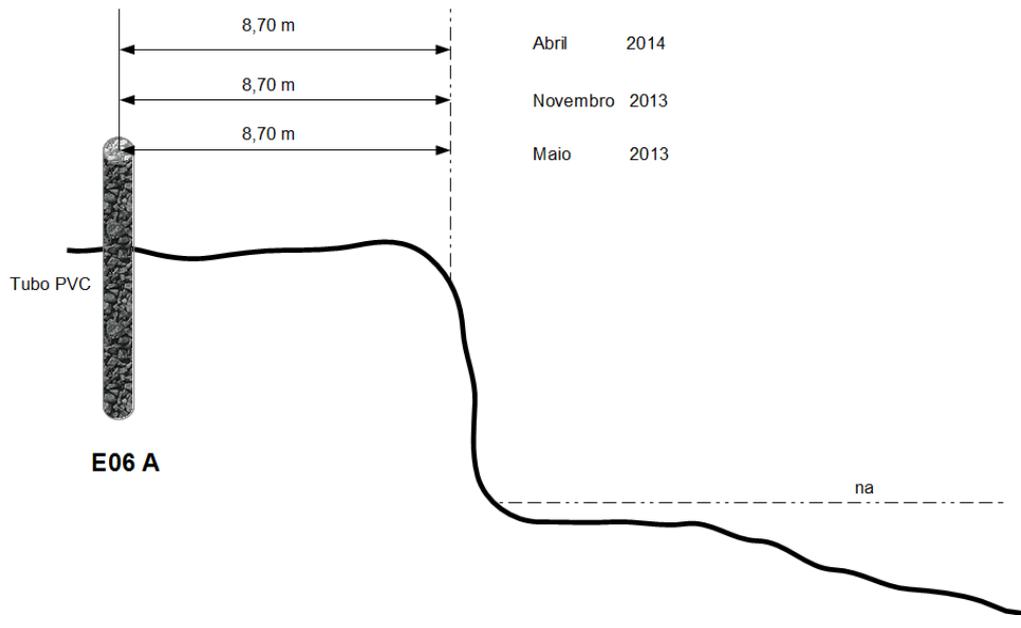
MARCO E06 A

Com a possível destruição natural do marco E06, outro marco foi instalado nas proximidades. O marco E06 A ficou localizado mais para o interior da área (Fig. 2) próximo de um moirão da cerca recentemente construída a 8,70 metros da borda superior do talude, como mostrado no croqui da Figura 18. Não observamos nenhuma retração da margem no local, desde sua instalação. Imagens da Figura 19 mostram aspectos do local.

Figura 18: Croqui do Marco E06 A.

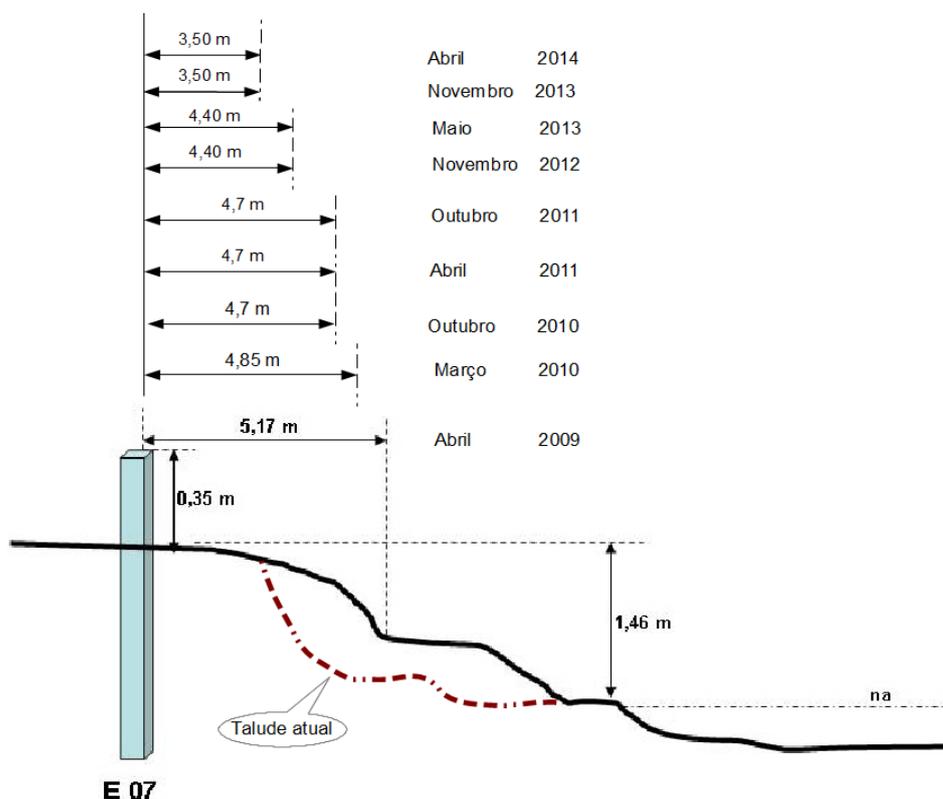
MARCO E 07

Desde novembro de 2013 não observamos retração na margem, como mostra o croqui da Figura 20. A retração da margem neste local desde abril 2009 é da ordem de 1,67 m. A área é utilizada para plantio de milho e como pastagem para o gado. Aspecto do local pode ser verificado nas imagens da Figura 21.

Figura 20: Croqui representando o marco E07, com indicação atual da borda do talude.

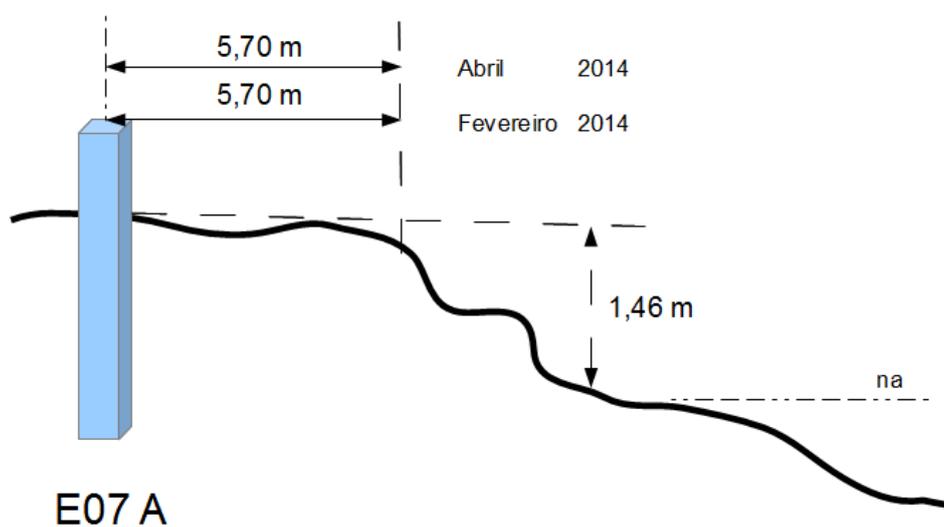
MARCO E07 A

Este marco localiza-se na Ilha das Cabras, próximo do marco E07 avariado, com talude baixo, plano em local de processo erosivo baixo (Fig. 2). Foi fixado em fevereiro de 2014 e nesta inspeção não houve modificação no talude (Fig. 22). Ocorrem gramíneas nas imediações do marco

Figura 22: Croqui representando o marco E07 A.

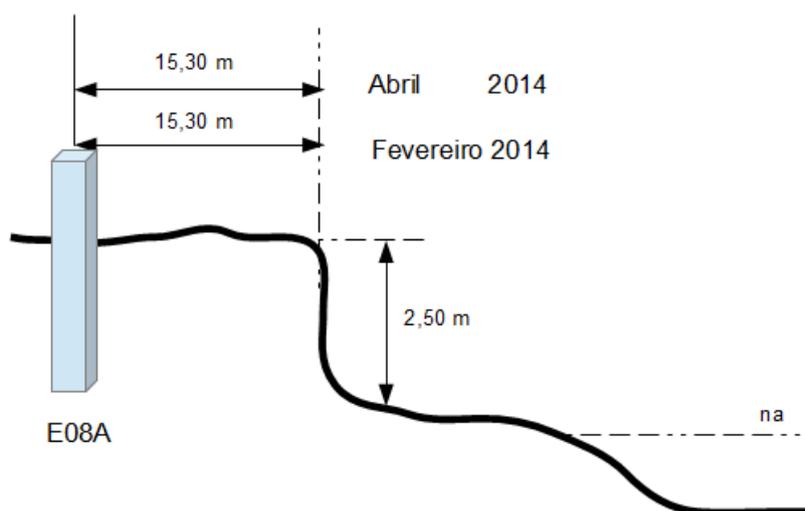
MARCO E08 A

Jacuí, desemboca o Arroio dos Ratos), que influencia diretamente na área (Fig. 3). A Figura 24 representa o croqui do talude não havendo mudança da borda de fevereiro a abril de 2014. Aspecto da área e da região do entorno é mostrada nas imagens da Figura 25.

Figura 24: Croqui representando o marco E08 A.

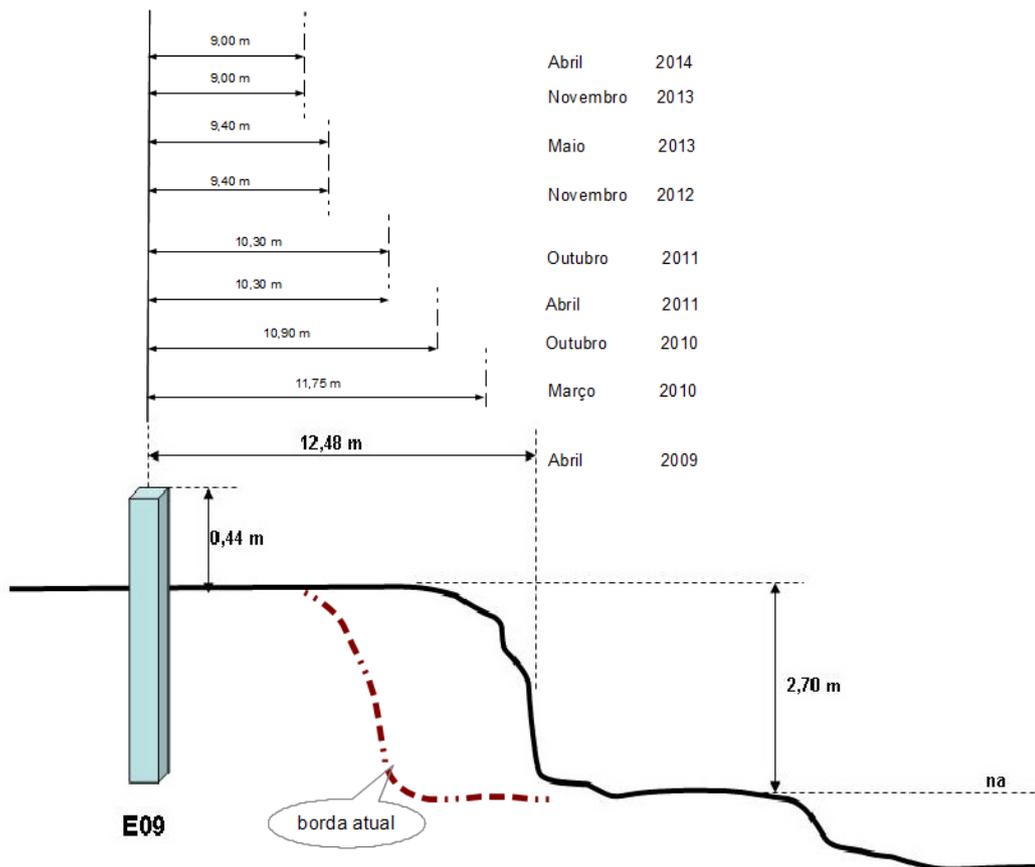
MARCO E 09

Este marco se localiza na Ilha do Dorneles, margem esquerda do rio Jacuí local em processo erosivo alto (Fig. 2). Como outros este marco também foi depredado, encontra-se em mau estado, ainda sendo possível obter informações sobre a erosão no talude, como mostrado no croqui da Figura 26. Aspecto da área e da região do entorno é mostrada nas imagens da Figura 27. No local e imediações não tem vegetação ciliar. No local ocorrem evidências de plantação de milho.

Figura 26: Croqui representando o marco E09, com indicação atual da borda do talude.

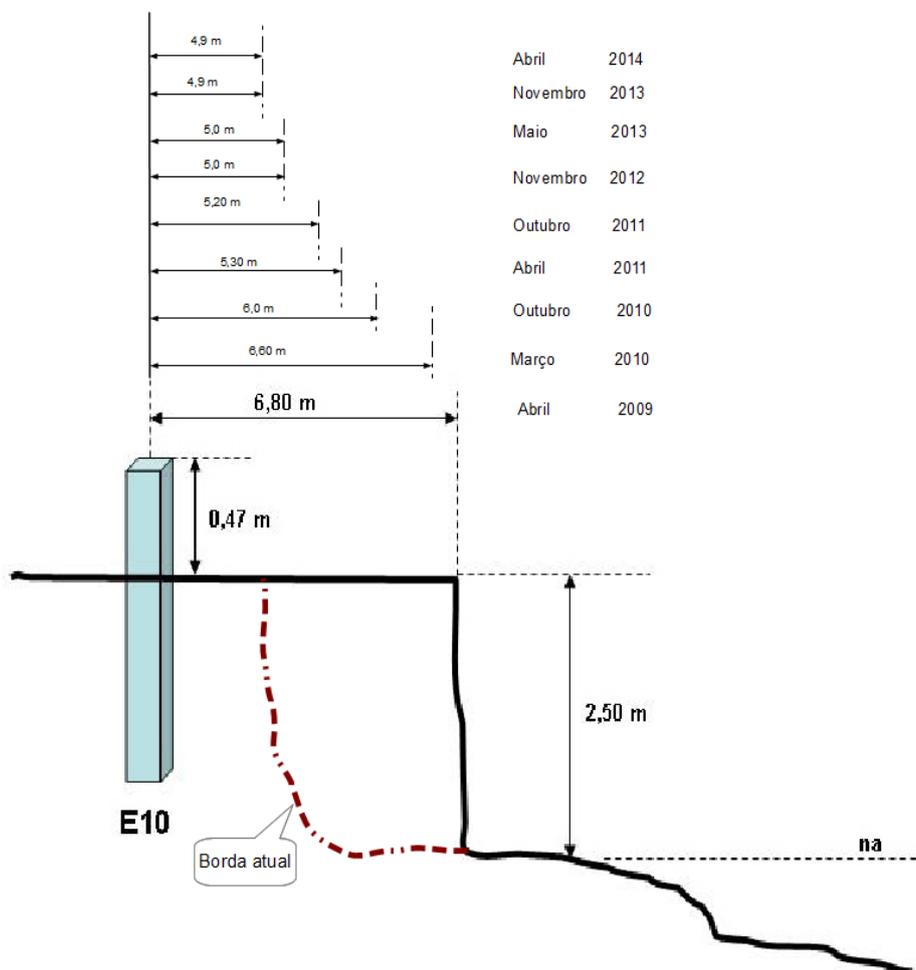
MARCO E 10

Local com processo erosivo intenso localizado na margem esquerda do rio Jacuí, em Triunfo (Fig. 3). Talude vertical alto com estrada municipal e na base do talude são encontrados seixos rolados. Local de ação intensa de correntes e ondas nas cheias e intenso uso do solo. Este local é desprotegido de mata nativa exceto a existência de arbustos e gramíneas. O croqui da Figura 28 mostra a evolução do talude, sem movimentação desde novembro de 2013 e uma retração da margem de 1,90 m desde abril de 2009. Aspectos do entorno do marco é mostrado nas imagens da Figura 29.

Figura 28: Croqui representando o marco E10, com indicação atual da borda do talude.

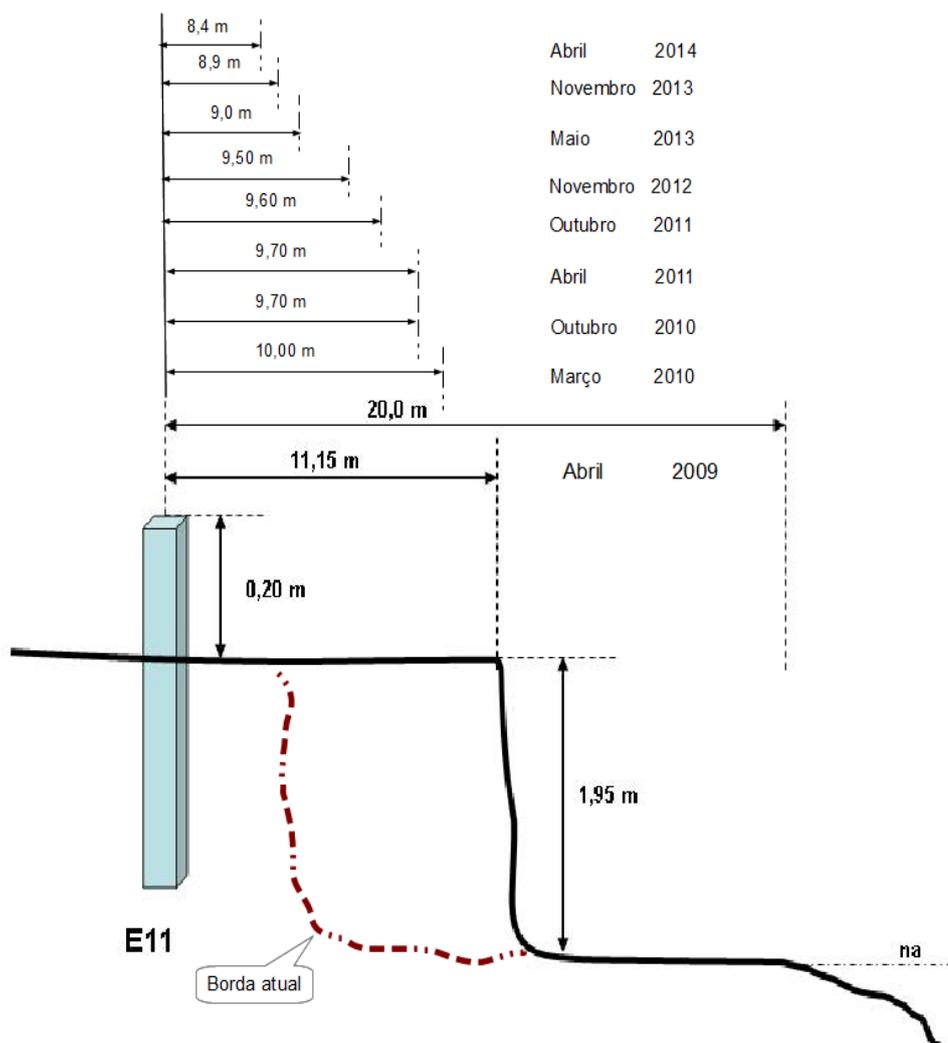
MARCO E 11

Marco localizado na extremidade oeste da Ilha do Fanfa onde processos erosivos são evidentes, (Fig. 3). Neste local encontramos uma variação de 0,40 m desde Novembro de 2013, com uma retração do talude desde abril de 2009 de 2,75 m (Fig. 30). O uso antrópico da área é evidente e a presença do gado que vem beber água, aumenta a remobilização de material. Lama é depositada na praia pelo rio, nos períodos de cheia. Nas imagens da Figura 31, mostram aspectos da área e do marco.

Figura 30: Croqui representando o marco E11, com indicação atual da borda do talude.

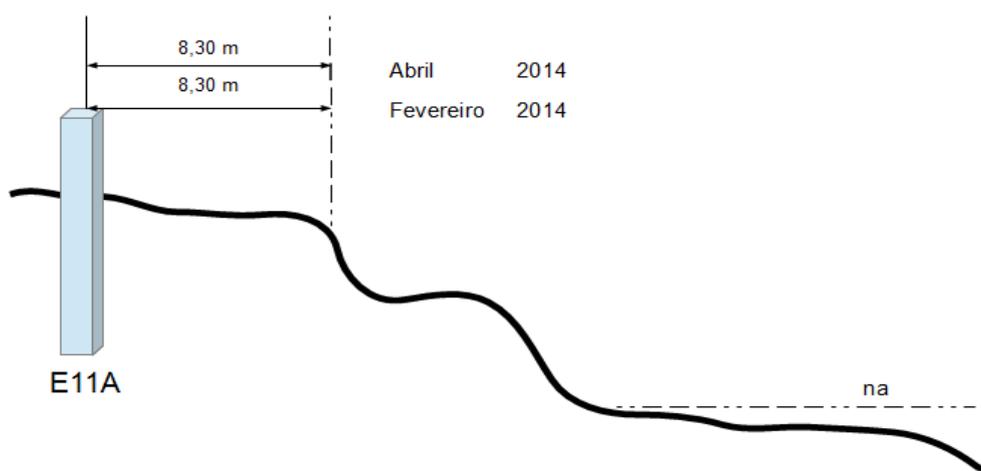
MARCO E11 A

O marco E11 A localiza-se na margem esquerda do rio Jacuí, extremidade oeste na Ilha do Fanfa. Margem com talude de nível médio e região onde processos erosivos são evidentes, (Fig. 3). Está localizado nas proximidades de uma cerca que adentra o rio, com lavoura de milho para montante. Marco implantado em fevereiro de 2014, nesta inspeção de abril de 2014 não encontramos nenhuma variação do talude superior, como mostrado no croqui da Figura 32. Nas imagens da Figura 33, mostram aspectos da área e do marco.

Figura 32: Croqui representando o marco E11 A.

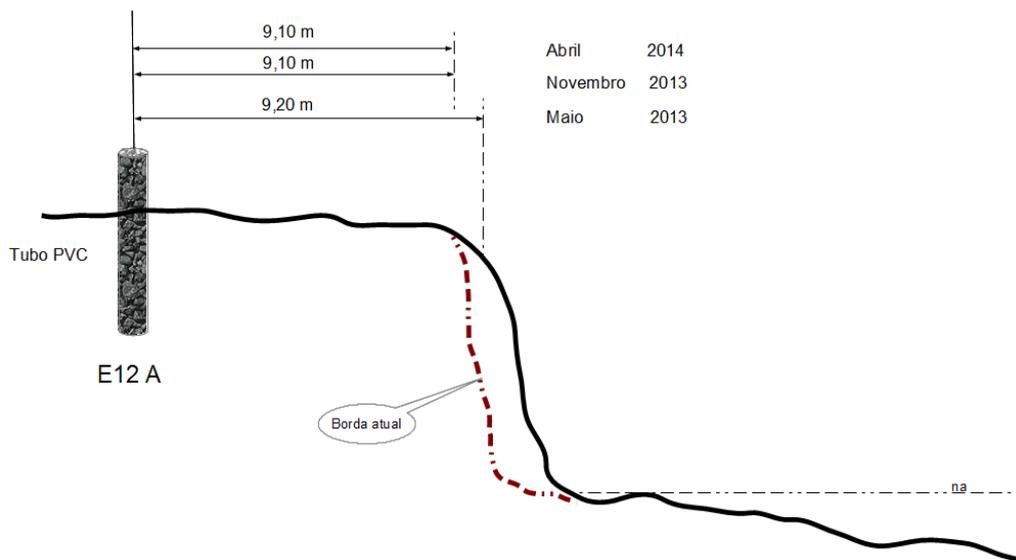
MARCO E12 A

O marco E12 A foi instalado na Ilha do Fanfa (Fig. 3) mais para montante do antigo marco, onde aspectos erosivos são evidentes. Uma cerca isola a área da margem de local onde planta-se milho, onde estava fixado o marco E12. A Figura 34 representa o croqui do marco E12 A localizado a 9,20 m do limite superior do talude/margem. Desde a implantação do marco (maio 2013) verifica-se uma retração da margem de 0,10 m. Nas imagens da Figura 35, mostram aspectos da área e do marco.

Figura 34: Croqui do Marco E12 A instalado na ilha do Fanfa, com indicação atual da borda do talude.

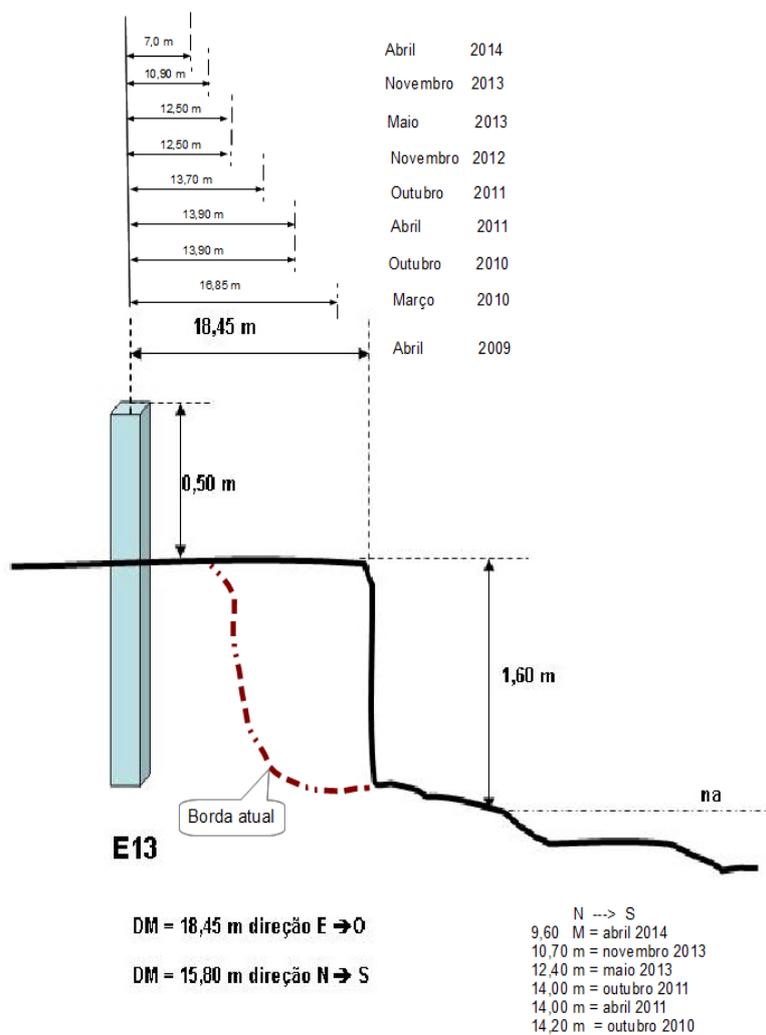
MARCO E 13

Localizado na extremidade oeste da Ilha do Araújo (Fig. 3) sobre talude alto mostra evidencia de erosão em toda a área. O local representa o pontal da ilha do Araújo e diretamente afetada pelo fluxo do rio. Desde abril de 1979 até esta última inspeção, calculamos uma retração do talude de 11,45 m (Fig. 36). De novembro de 2013, na direção NW verifica-se uma diferença de 3,9 m. No sentido de medida do talude Norte-Sul tem uma retração de 1,1 metros. A ação antrópica área é evidente, com vestígios de acampamento e lixo. As imagens da Figura 37 mostram aspectos da área.

Figura 36: Croqui representando o marco E13, com indicação atual da borda do talude.

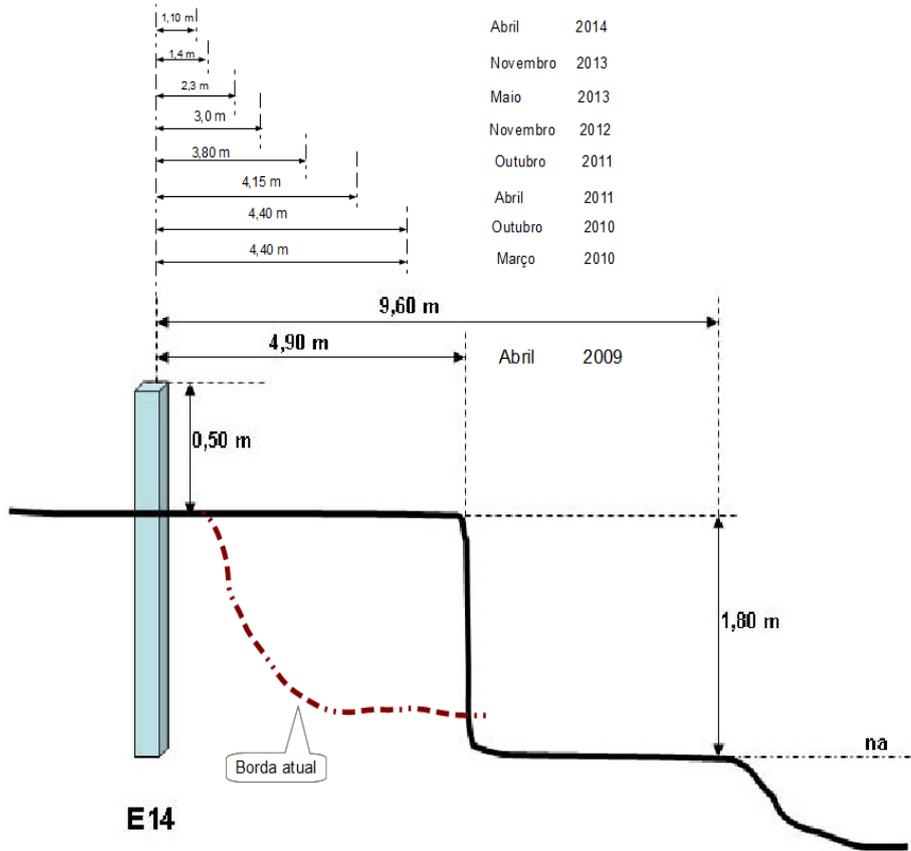
MARCO E 14

Localizado na Ilha do Araújo, margem esquerda do rio Jacuí (Fig. 3). O talude é baixo e vertical, com nível de erosão de média a alta. Apesar da existência de mata nativa, a área está sujeita a ação das correntes e ondas, por ocasião das cheias e, localizada numa região côncava do rio, o que propicia a retração da margem. De novembro de 2013 a abril de 2014, houve uma variação do talude de 0,30 m e uma variação de 3,8 m desde abril de 2009 (Fig. 38). As imagens da Figura 39 mostram aspectos da região.

Figura 38: Croqui representando o marco E14, com indicação atual da borda do talude.

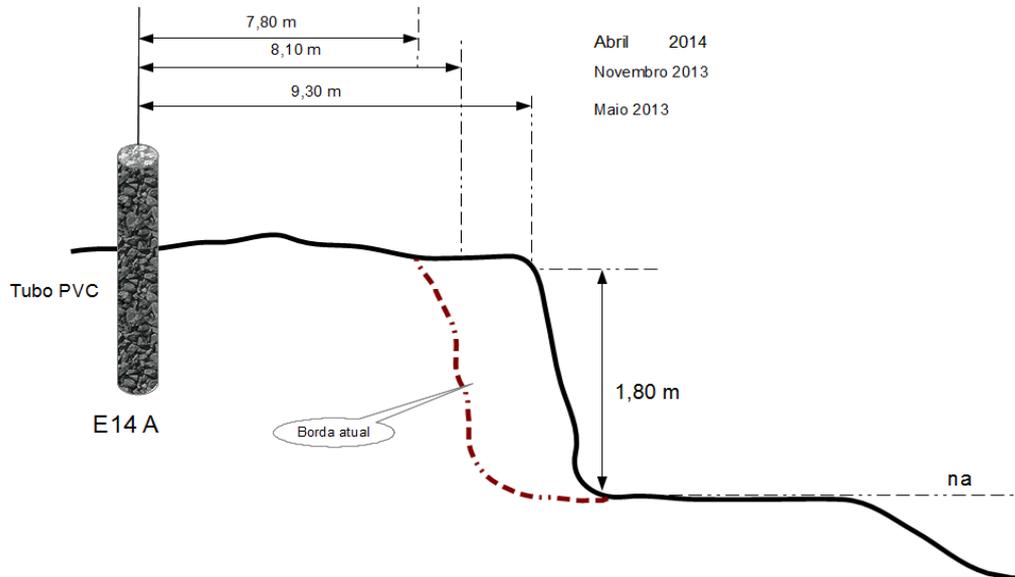
MARCO E14 A

A Figura 40 mostra o croqui deste marco na Ilha do Araújo, localizado a 9,30 metros da borda da margem/talude. De maio de 2013 a abril de 2014 houve uma retração de 1,5 m. As imagens da Figura 41 mostram aspectos da área e evidências de processos erosivos.

Figura 40: Croqui do Marco E14 A, com indicação atual da borda do talude.

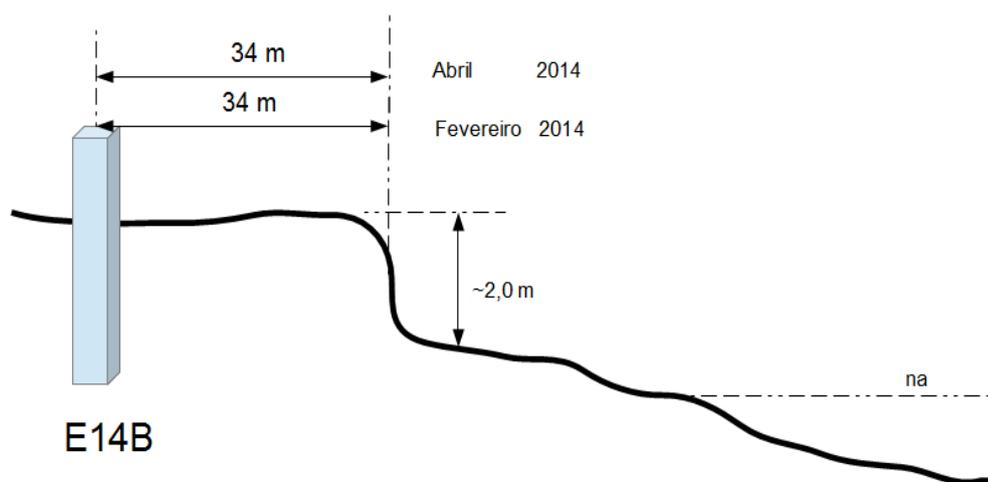
MARCO E14 B

A Figura 42 mostra o croqui deste marco na Ilha do Araújo, localizado a 34 metros da borda da margem/talude. As imagens da Figura 43 mostram aspectos da área e evidências de processos erosivos.

Figura 42: Croqui do Marco E14 B.

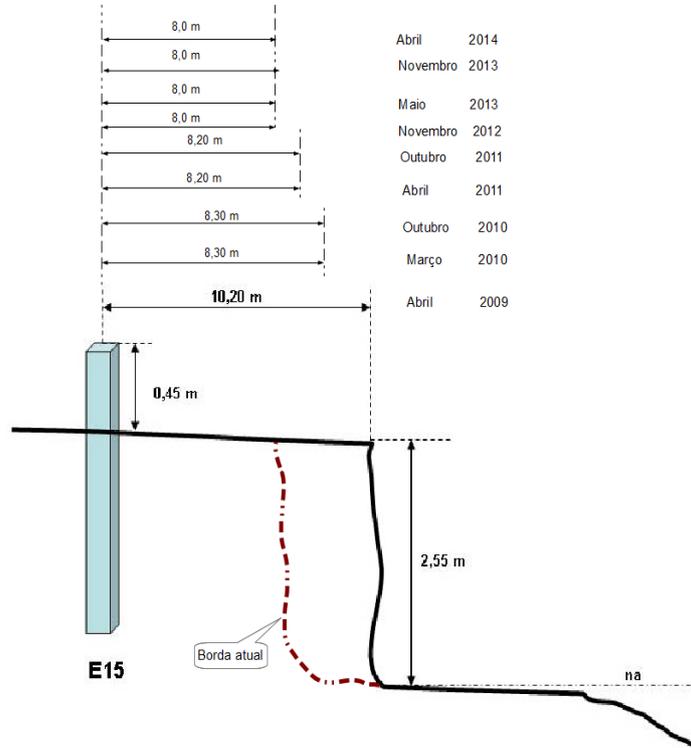
MARCO E 15

Localizado na margem direita do rio Jacuí, fazenda São José, sobre margem com talude vertical alto (Fig. 3). Local de alta erosão não havendo mudança na medida realizada desde novembro de 2012 de 8,0 metros. A retração do talude é de 2,2 m desde abril de 2009 (Fig. 44). As imagens da Figura 45 mostram aspectos da área com dados associados.

Figura 44: Croqui representando o marco E15, com indicação atual da borda do talude.

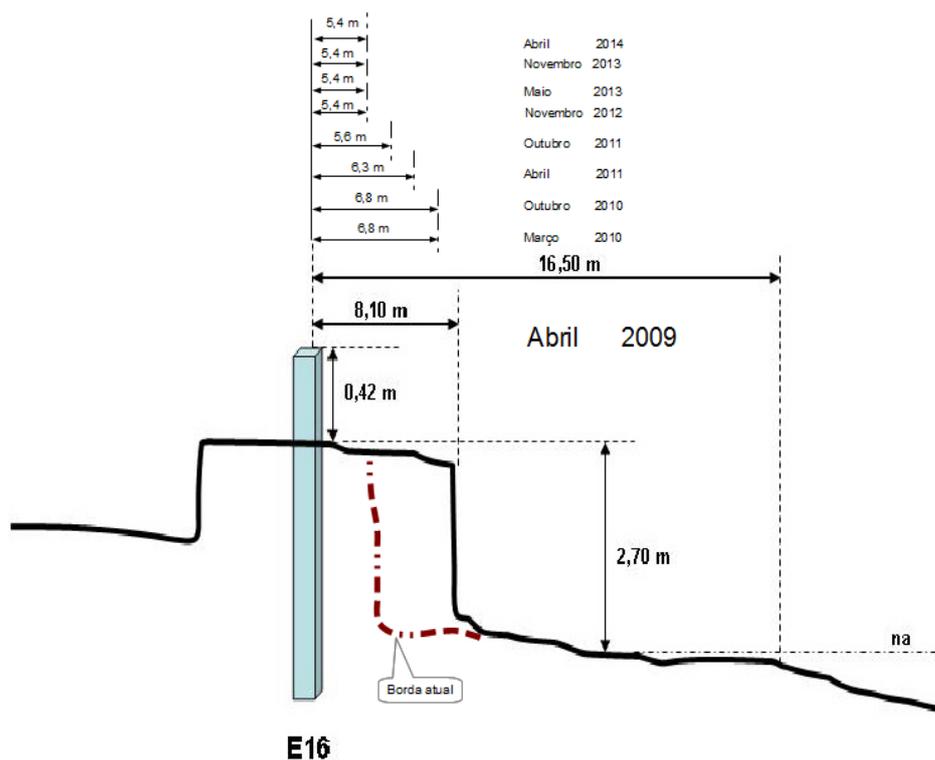
MARCO E 16

Localizado na extremidade sul da Ilha do Araújo (Fig. 3), exposta à dinâmica gerada pelos ventos do quadrante sul e das cheias. Não houve mudança nas medidas realizadas desde novembro de 2012 (Fig. 46). Na Figura 47 são mostradas imagens com aspectos da área e dados associados.

Figura 46: Croqui representando o marco E16, com indicação atual da borda do talude.

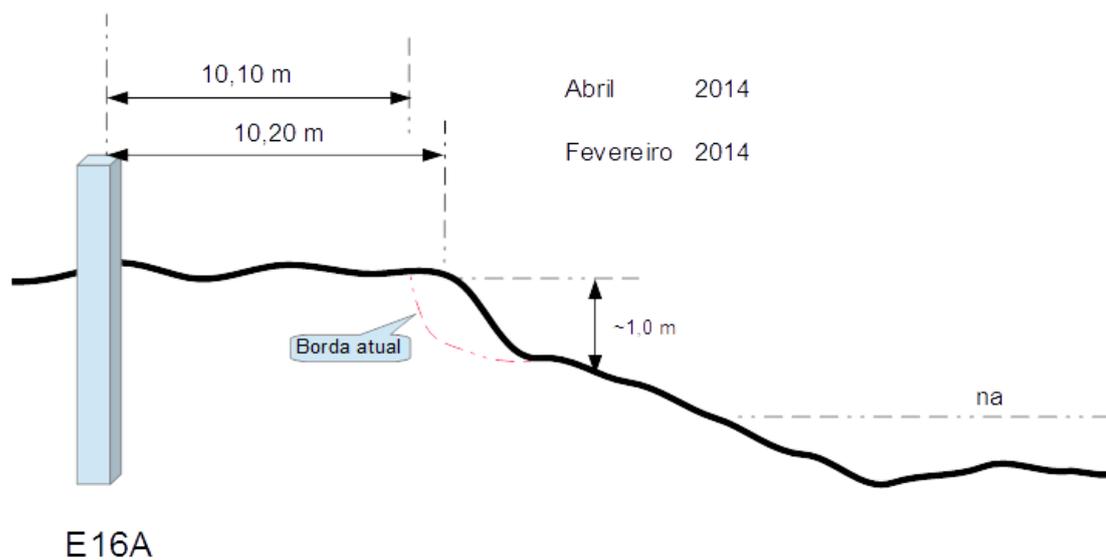
E16 A

Este marco foi instalado na margem esquerda do rio Jacuí, Ilha do Araújo, na localidade conhecida como prainha a 10,20 metros do limite do talude superior, sobre terreno plano arenoso (Fig. 3). A área está exposta à dinâmica gerada pelos ventos do quadrante sul e das cheias e a ação do gado. Não houve mudança na medida realizada desde fevereiro a de abril de 2014 (Fig. 48). Na Figura 49 são mostrados aspectos da área com dados associados.

Figura 48: Croqui representando o marco E16 A, com indicação atual da borda do talude.

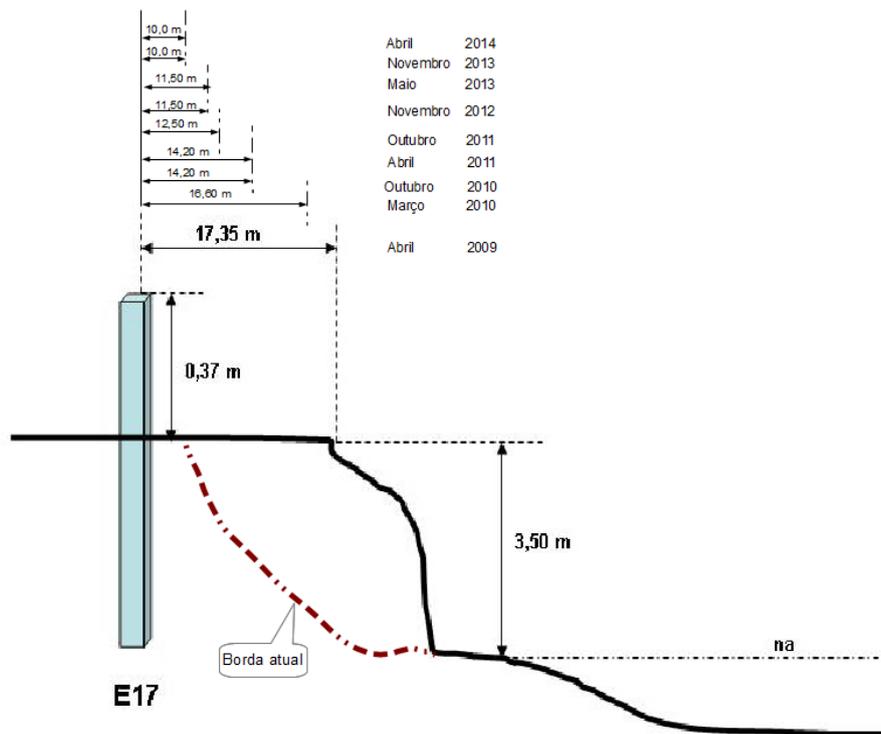
MARCO E 17

Este marco está localizado na extremidade oeste da Ilha do Carioca (Fig. 3), onde a erosão é alta, como indicado no croqui da Figura 50. A erosão total da área desde Abril de 2009 é de 7,35 m. Entretanto, nas duas últimas inspeções não houve retração do talude superior. Aspecto do pontal, com restos de galhos e troncos de árvores é mostrado nas imagens da Figura 51 com dados associados. A área do pontal foi cercada pelo proprietário, não permitindo o acesso do gado. As árvores plantadas pelo proprietário estão vingando muito bem, algumas com alturas superiores a 2 metros.

Figura 50: Croqui representando o marco E17, com indicação atual da borda do talude.

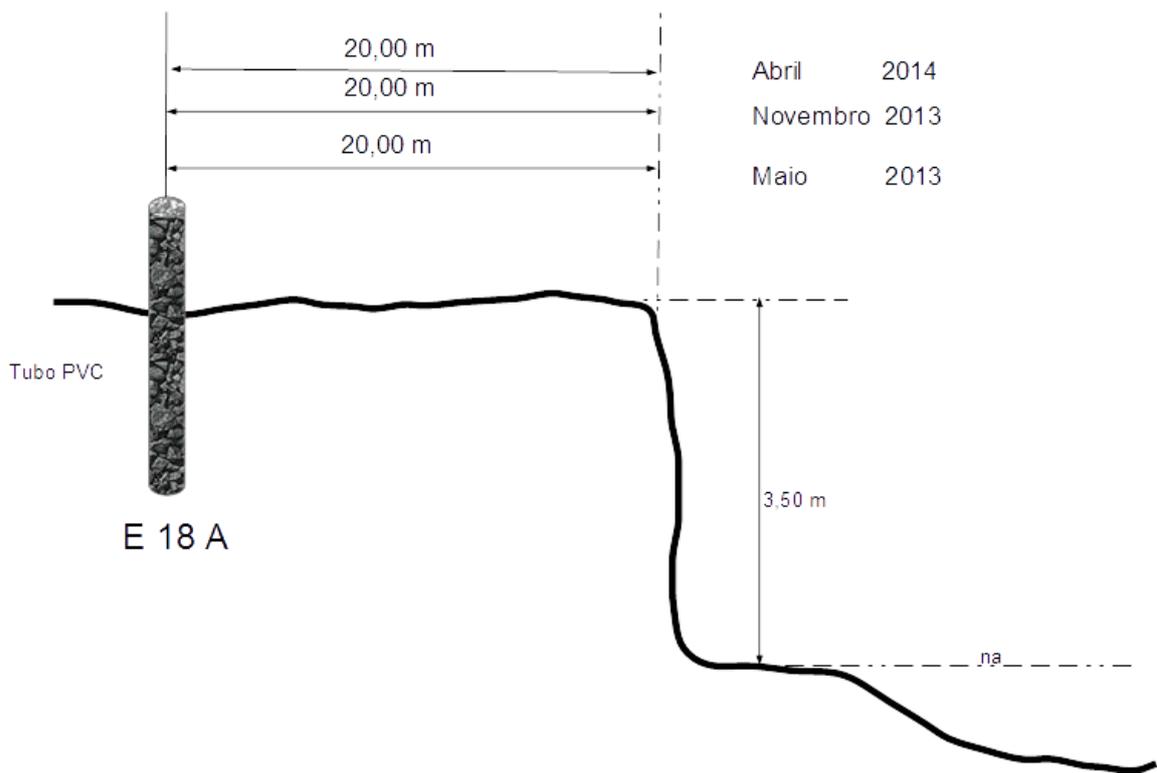
MARCO E 18 A

Este marco está localizado na Ilha do Fanfa, a poucos metros para Norte da E18, e a uma distancia de 20 metros da borda do talude. Desde novembro de 2013 a abril de 2014 não se observa nenhuma retração do talude superior, como mostra o croqui da Figura 52. As imagens da Figura 53 representam aspectos da área. O marco encontra-se quebrado, mas ainda pode ser utilizado porque sua base está no lugar (Fig. 53g). Apesar de não haver mudança no limite do talude superior, observa-se a existencia de instabilidade do barranco. Imagens da Figura 53 representam aspectos da área.

Figura 52: Croqui do Marco E18 A.

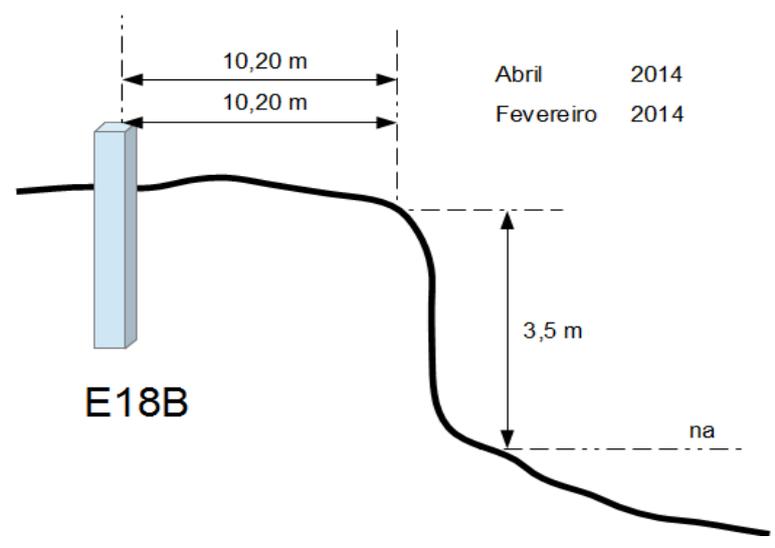
MARCO E18 B

Este marco localizado na Ilha do Fanfa, para jusante do marco E18 e E18 A danificados (Fig. 3). Distante 20 metros da borda do talude superior, não tendo mudanças desde a sua implantação. A Figura 54 mostra o croqui e as imagens da Figura 55 aspectos da área e evidências de processos erosivos.

Figura 54: Croqui do Marco E18 B.

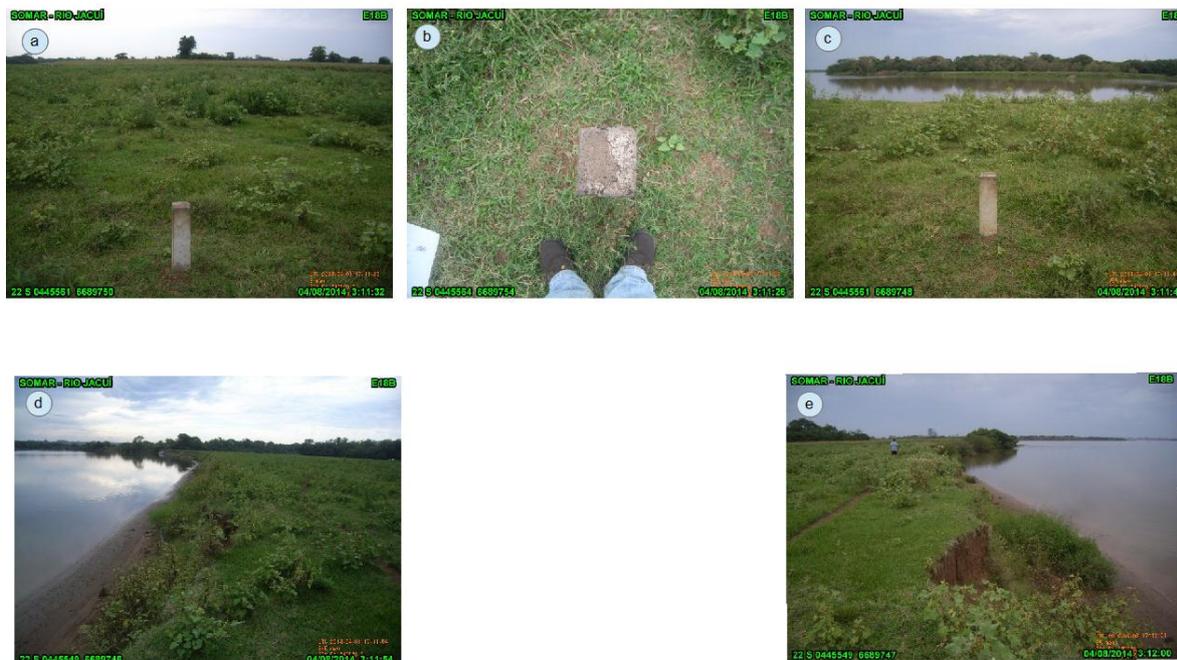
Figura 55: Imagens do Marco E18 B e imediações, localizado na Ilha do Fanfa. (a) marco e interior; (b) marco; (c) marco e vista para o rio; (d) vista da margem para jusante; (e) margem para montante.

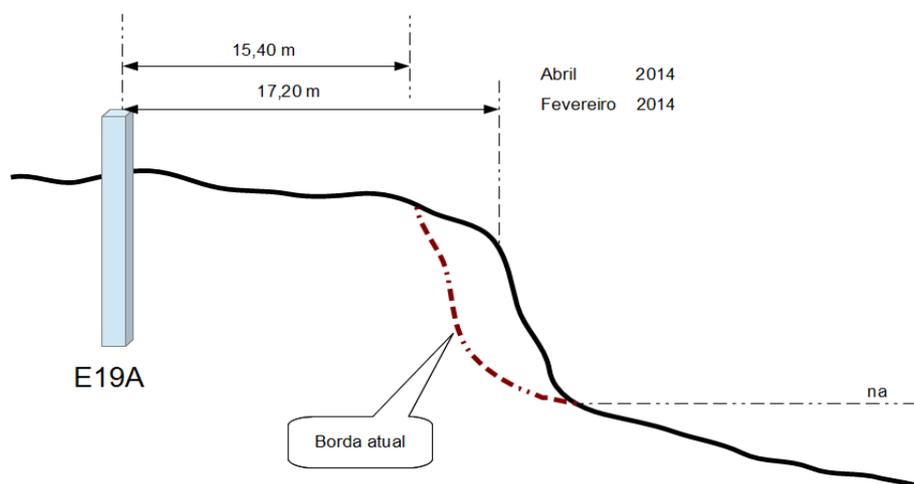
MARCO E19 A

Marco localizado na Ilha do Fanfa, margem esquerda do rio Jacuí com talude alto (Fig. 3). De fevereiro a abril de 2014, houve uma retração de 1,80 metros, considerada margem com erosão média (Fig. 56). O local é muito usado por pescadores e lugar de acampamento. Na Figura 57 são mostradas imagens do local.

Figura 56: Croqui do Marco E19 A, com indicação atual da borda do talude.
