RELATÓRIO TÉCNICO

INSPEÇÃO DOS MARCOS DAS ESTAÇÕES GEODÉSICAS DA REDE LOCAL DA SOMAR MINERADORA Ltda

BAIXO RIO JACUÍ.

Abril 2014

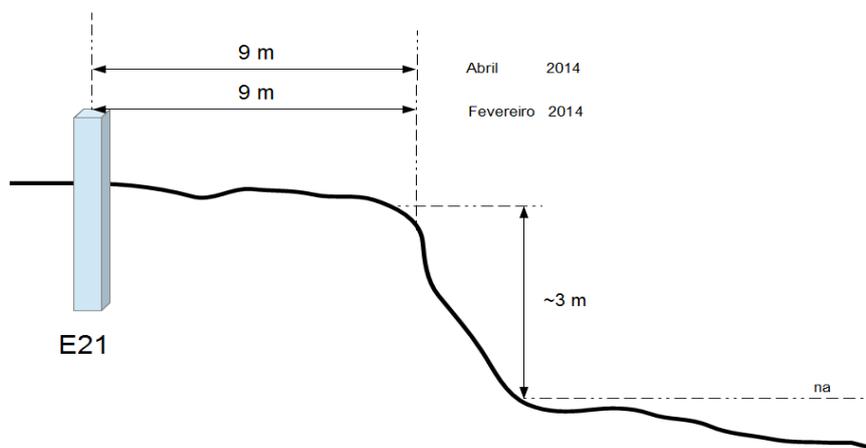
MARCO E21

Localizado na margem esquerda do rio Jacuí, na Ilha da Paciência, margem com talude baixo, campo limpo (Fig. 2). Fixado a 9 metros do limite superior do talude, nesta inspeção não constatamos nenhum processo erosivo como mostrado no croqui da Figura 58. Nas imagens da Figura 59, mostram aspectos da área e do marco.

Figura 58: Croqui do Marco E21.

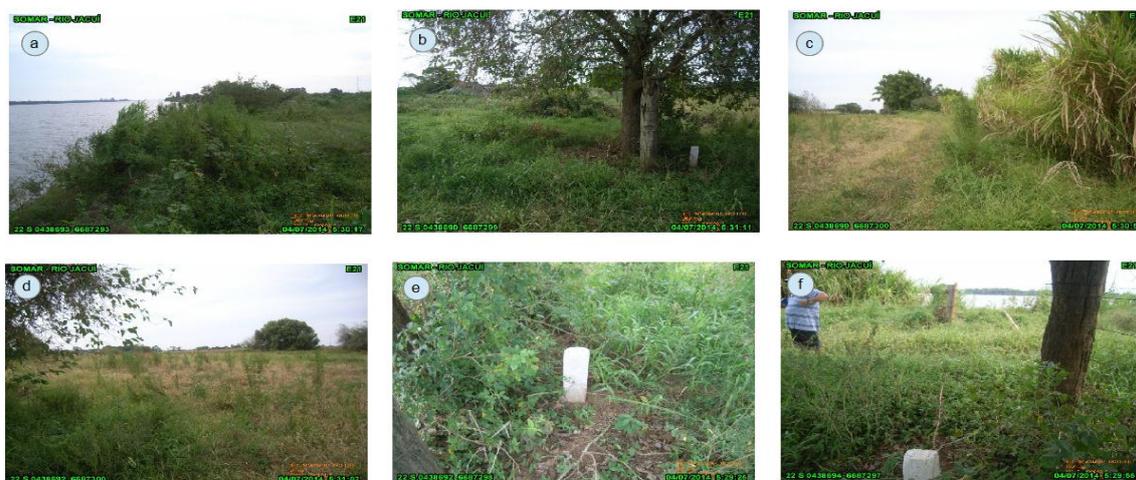
Figura 59: Imagens do Marco E21 e imediações, localizado na Ilha da Paciência. (a) margem para montante com vegetação natural; (b) vista do local do marco e interior; (c) margem para jusante com caminho próximo do talude; (d) interior; (e) marco; (f) marco e vista do talude superior.

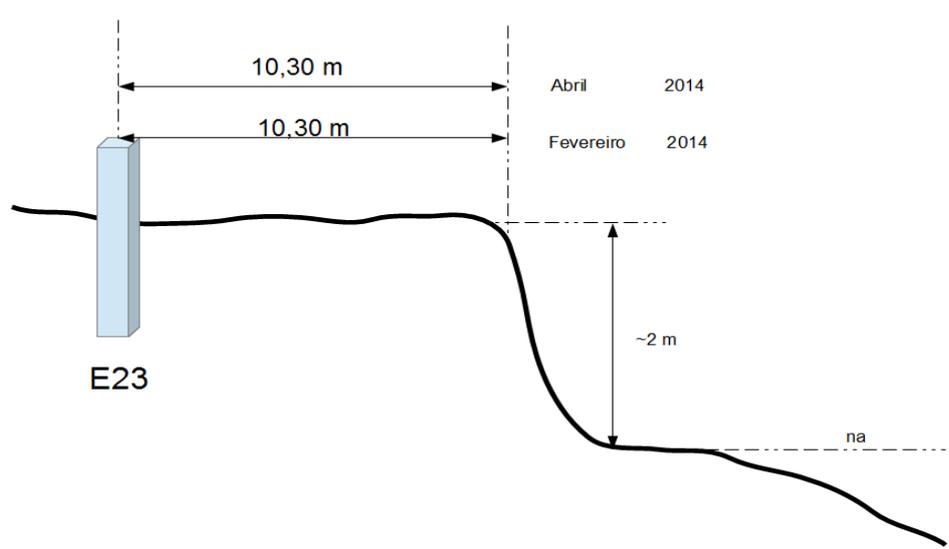
MARCO E23

Localizado na margem esquerda do rio Jacuí, na Ilha do Araújo (Fig. 3). Margem com talude baixo e campo limpo. Fixado a 10,30 metros do limite superior do talude, nesta inspeção não constatamos nenhum processo erosivo como mostrado no croqui da Figura 60. Nas imagens da Figura 61, mostram aspectos da área e do marco.

Figura 60: Croqui do Marco E23.

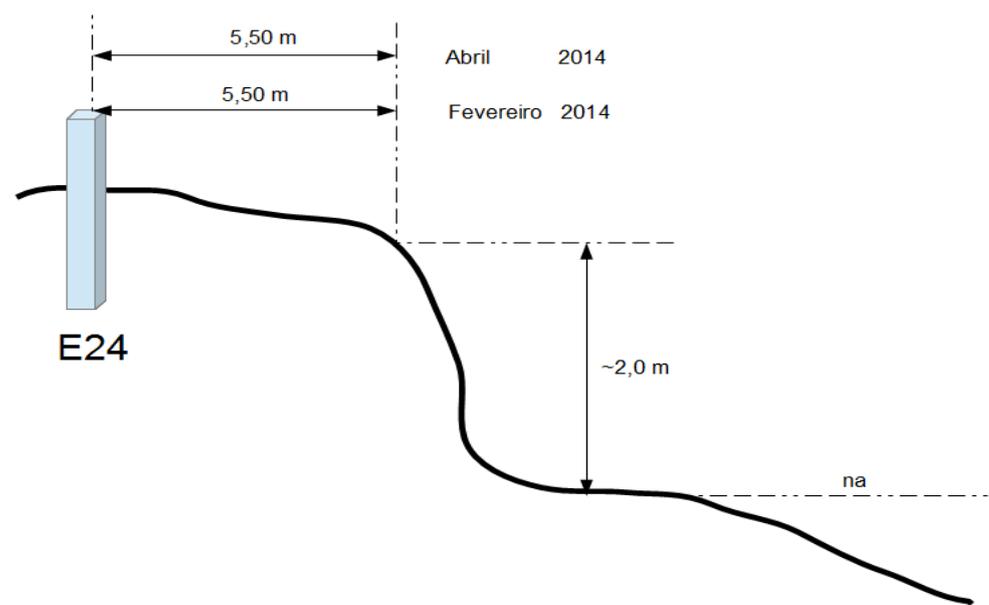
MARCO E24

Localizado na margem direita do rio Jacuí, (Fig. 3). Margem com talude alto com mata nativa de grande porte e eucaliptos de grande porte. Fixado a 5,50 metros do limite superior do talude, nesta inspeção não constatamos nenhum processo erosivo como mostrado no croqui da Figura 62. Nas imagens da Figura 63, mostram aspectos da área e do marco.

Figura 62: Croqui do Marco E24.

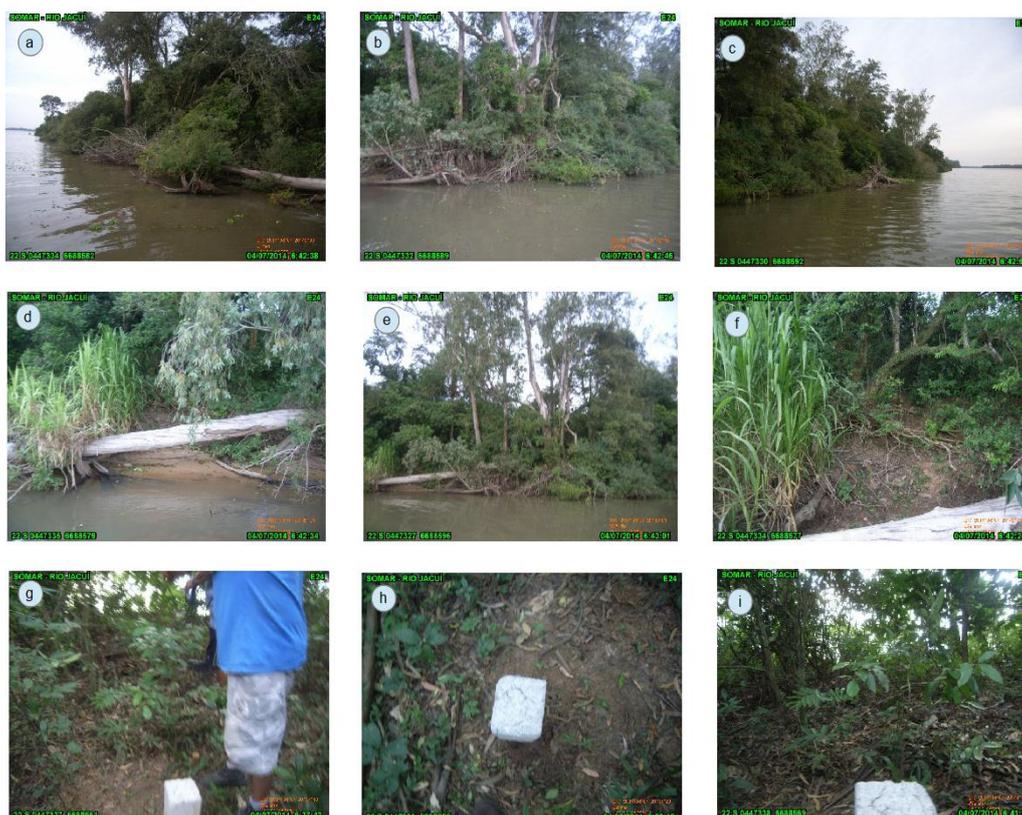
Figura 63: Imagens do Marco E24 e imediações, localizado na margem direita do rio Jacuí. (a) margem para jusante; (b) vista da margem local do marco; (c) margem para montante; (d) vista do talude e praia; (e) margem vegetada; (f) detalhe do talude; (g) marco e vista para talude; (h) marco; (i) marco e vegetação.
