RELATÓRIO TÉCNICO

INSPEÇÃO DOS MARCOS DAS ESTAÇÕES GEODÉSICAS DA REDE LOCAL DA SOMAR Ltda

BAIXO RIO JACUÍ.

Mai 2013

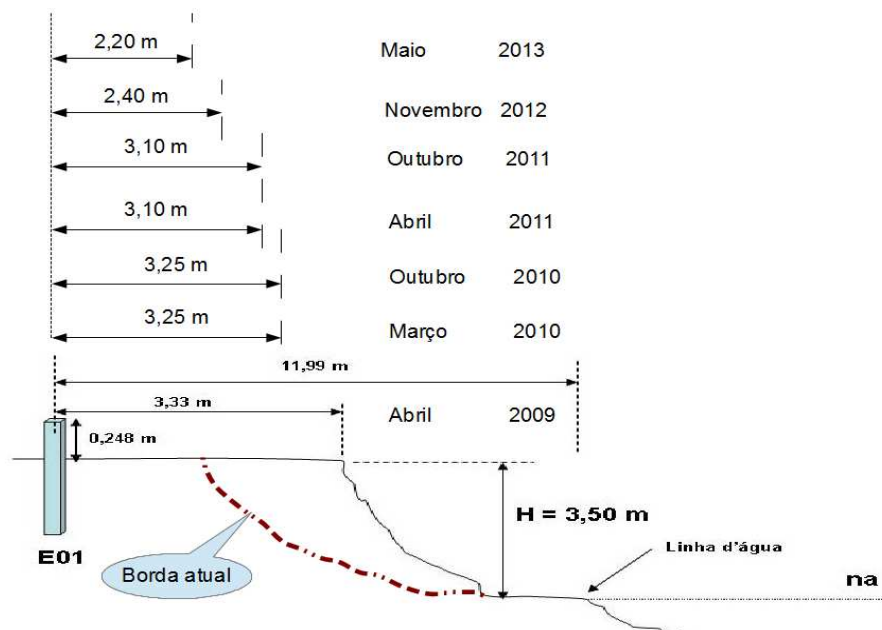
Figura 4. Croqui representando o marco E01, com indicação atual da borda do talude.

O croqui da Figura 4 mostra as medidas realizadas, verificando-se que desde Abril de 2009 houve média erosão da margem, observando-se mudanças na morfologia da praia. A medida realizada a partir do marco é da ordem de 2,20 m apresentando uma diferença de 1,13 m desde Abril de 2009.

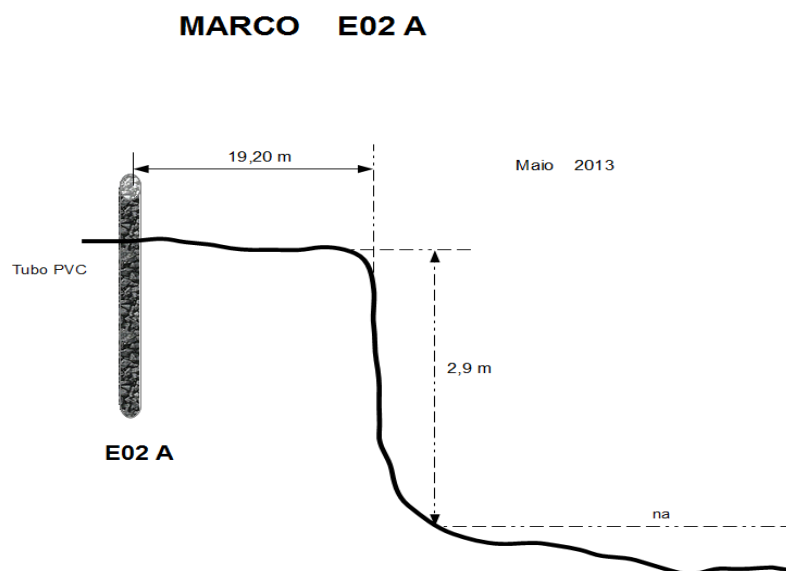
Figura 9. Croqui representando o marco E02 A, com indicação atual da borda superior do talude.

Como já comentado anteriormente o marco E02 A foi fixado nas proximidades de uma árvore como mostrado na imagem da Figura 8, letra A.

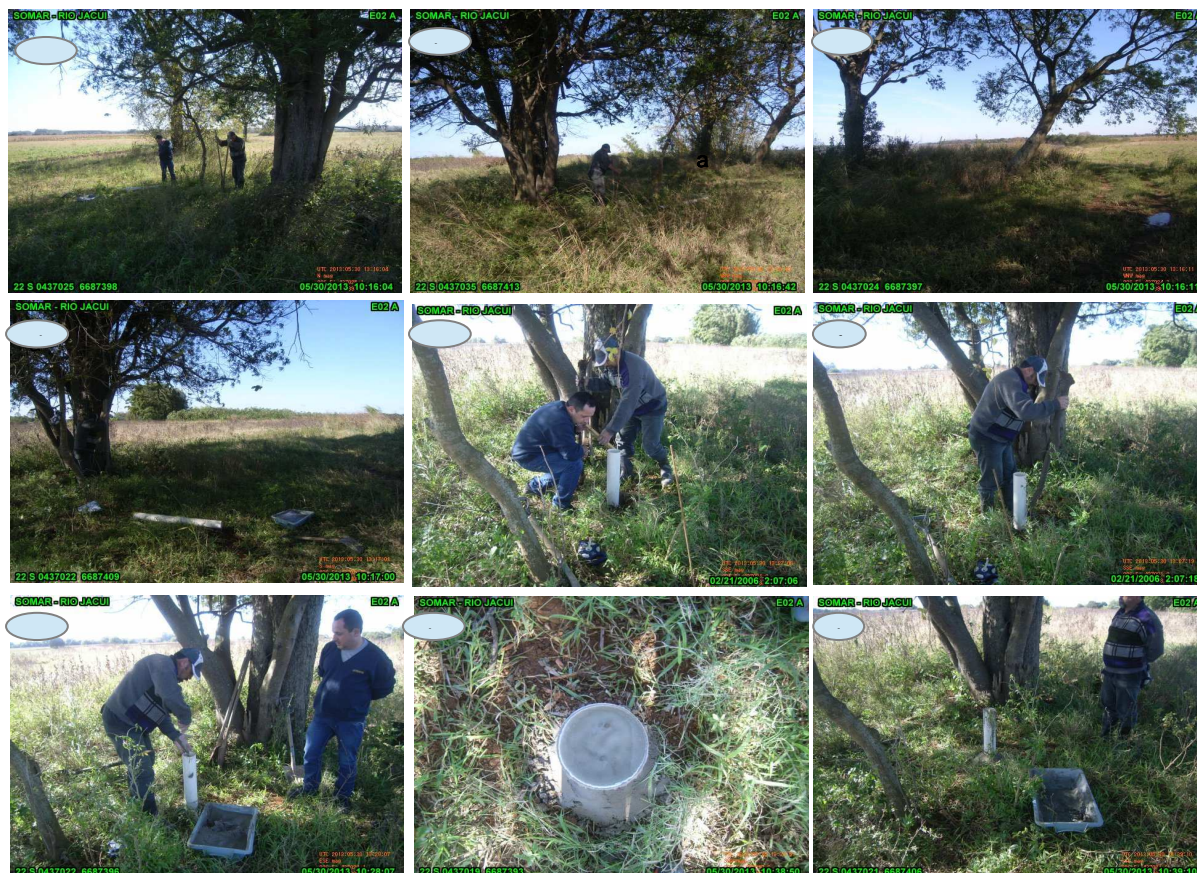
Figura 10. Marco E02 A localizado na margem esquerda do rio Jacuí, ilha da Paciência.
(a) (b) (c) (d) vista do local; (e) (f) (h) (i) detalhes da fixação do marco.

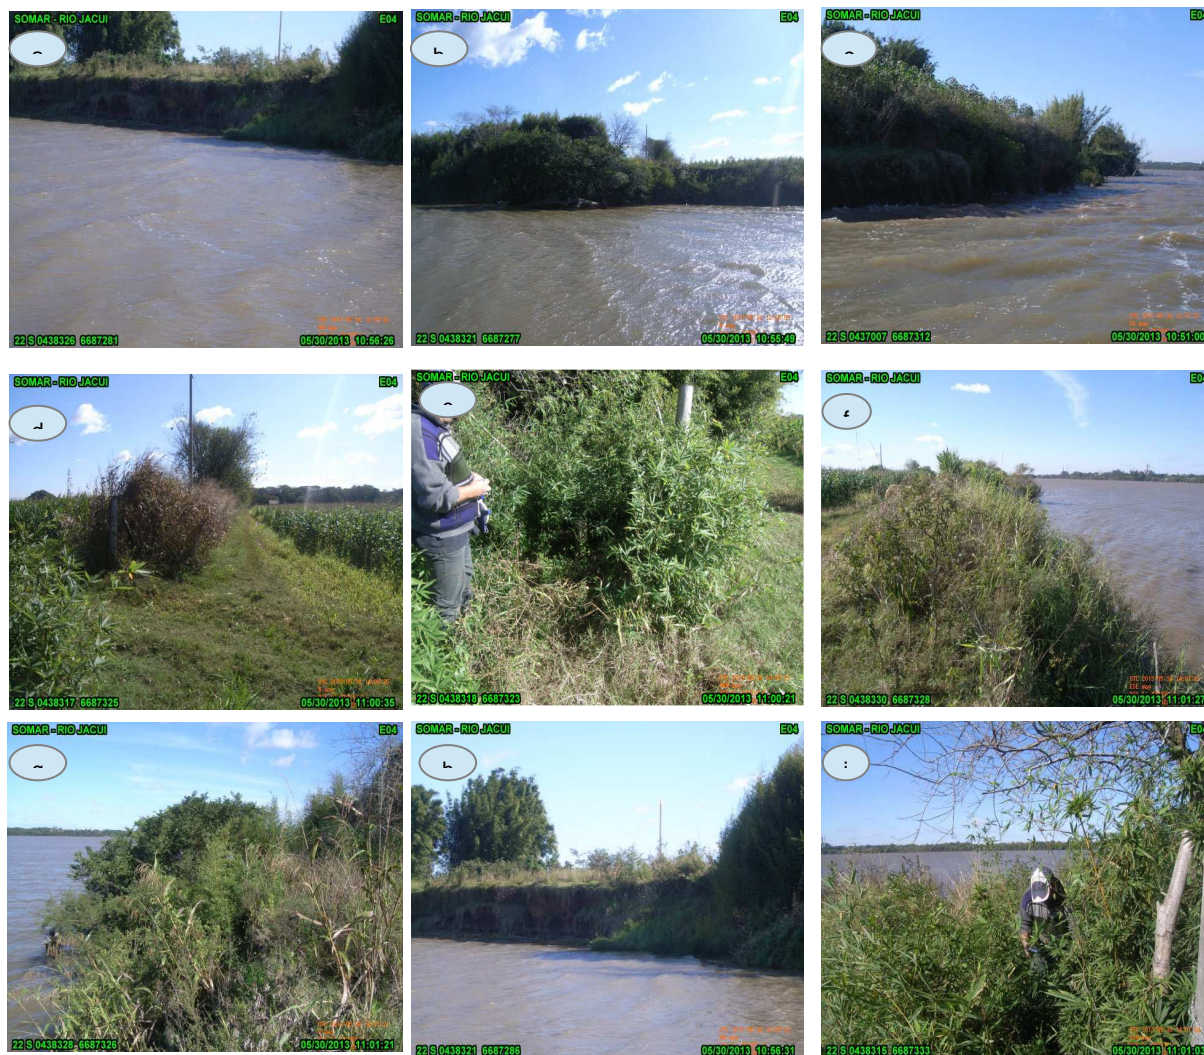
Localizado na Ilha da Paciência ambiente com erosão, ausência de mata nativa e uso intenso do solo nas proximidades (Fig. 2). A variação na retração do talude desde Abril de 2009 foi da ordem de 0,78 m como mostrado no croqui da Figura 10.

Parte da vegetação existente não é natural e está sendo destruída. Neste local o talude é alto e vertical e ocorrem gramíneas ao longo da margem.

Figura 14. Marco E04 localizado na margem esquerda do rio Jacuí, ilha da Paciência. (a) vista da margem para montante; (b) margem local do marco; (c) vista da margem/talude para jusante; (d) vista para o interior; (e) marco; (f) vista da margem para jusante e vegetação de pequeno porte; (g) vista da margem para montante e vegetação de médio porte; (h) detalhe do talude, local de reflorestamento da SOMAR; (i) vista do local e do rio.

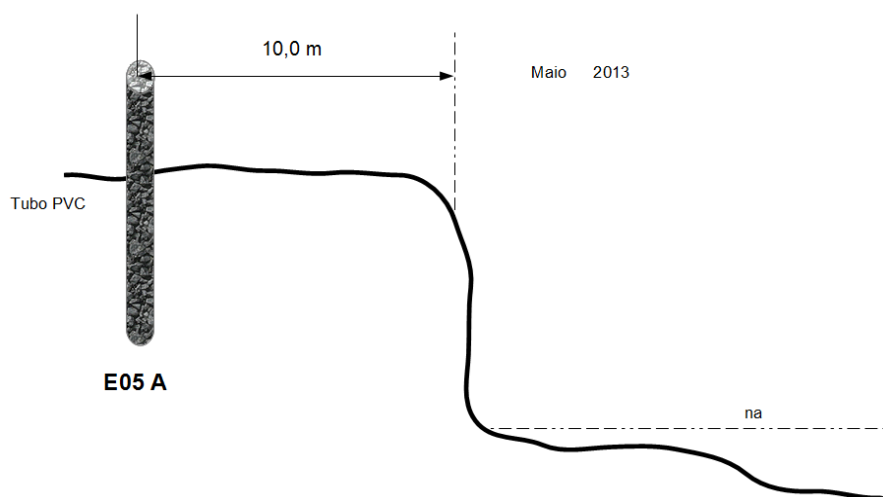
Figura 17. Croqui do Marco E05 A instalado na Ilha Dna Antonia em 31/05/2013 em substituição ao marco E05.

O croqui da Figura 16 é a variação da margem no local da Ilha Dna Antônia do marco E05 desde sua instalação, e serve de comparação e da mudança na morfologia do talude, com o recentemente instalado a 10 metros da borda da margem/talude (Fig. 17)

A partir de Outubro de 2011 não houve mais condições de realizar medidas a partir do marco porque o mesmo estava fora do lugar, tombado. Como sugerido em novembro de 2012 seria interessante a instalação de novo marco. Em 30 de Maio de 2013 foi instalado outro marco na área o E05 A. O croqui do novo marco é mostrado na Figura 17. Aspectos da área e do trabalho de instalação do marco são mostrados nas imagens georreferenciadas da Figura 18.

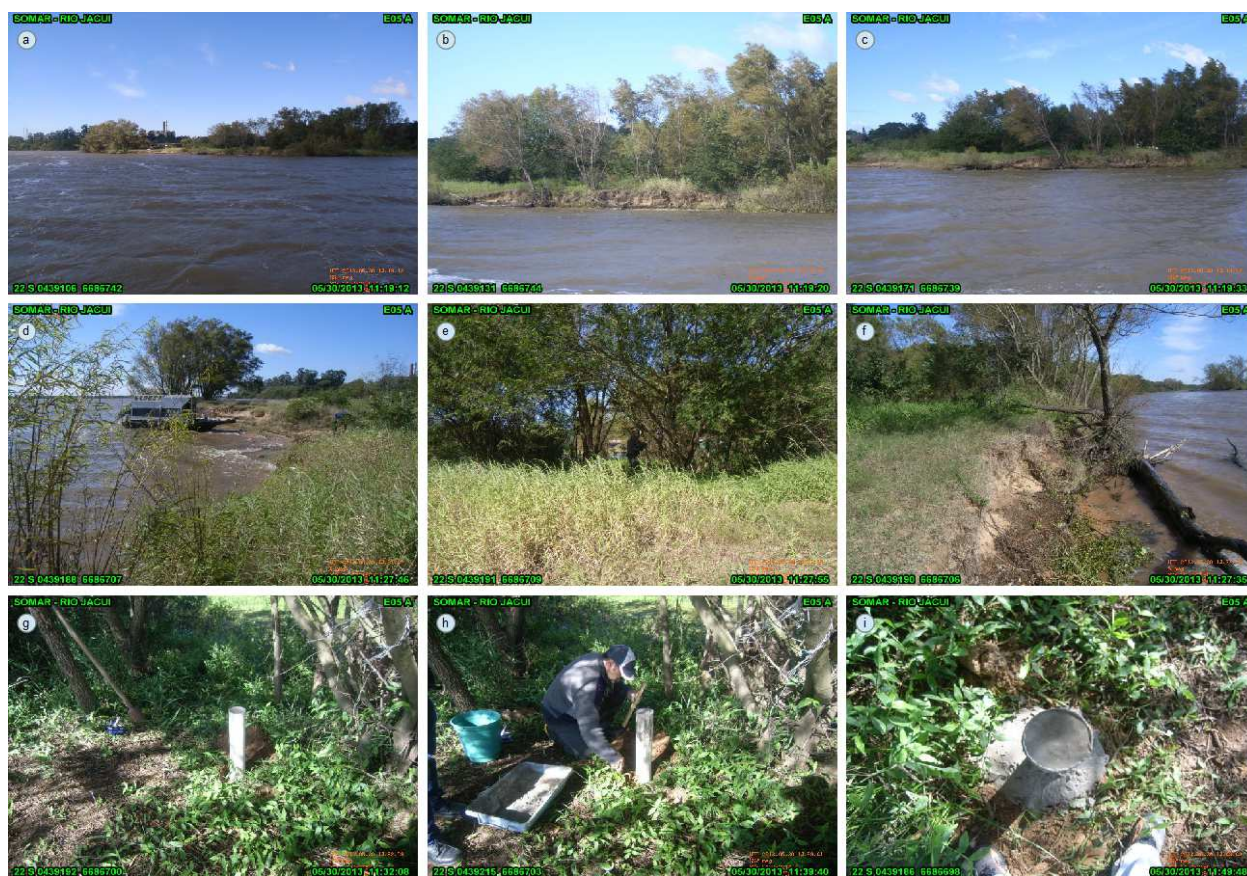
Figura 18. Marco E05 A localizado na margem esquerda do rio Jacuí, ilha Dna Antonia (a) (b) (c) vista da margem; (d) vista da margem para jusante; (e) vegetação no lugar de instalação do marco; (f) vista da margem/talude para montante; (g) (h) trabalho de instalação; (i) marco.

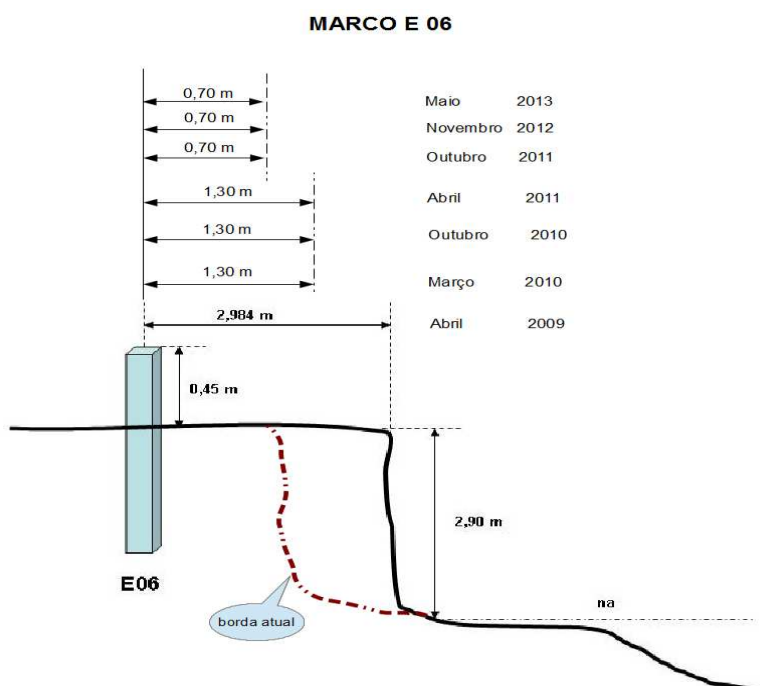
Figura 19. Croqui representando o marco E06, com indicação atual da borda do talude.

Localizado na margem esquerda do rio Jacuí na Ilha da Paciência (Fig. 2) em margem alta, talude vertical e em local de média erosão. O croqui da Figura 14 mostra o avanço da erosão do talude da ordem de 2,28 m, desde Abril de 2009. A situação encontrada é semelhante à relatada em outubro de 2011, não sendo observada nenhuma retração do talude desde Outubro de 2011. Nas inspeções anteriores observa-se o solapamento do talude e queda da vegetação ciliar localizada sobre o talude, aspecto não encontrado nas últimas inspeções de Outubro 2011 e Novembro de 2012 (Fig. 19). Por estar muito próximo da margem foi instalado o Marco E06 A (Fig. 22). O marco E06 por estar em condições, ainda será usado nas futuras medições.

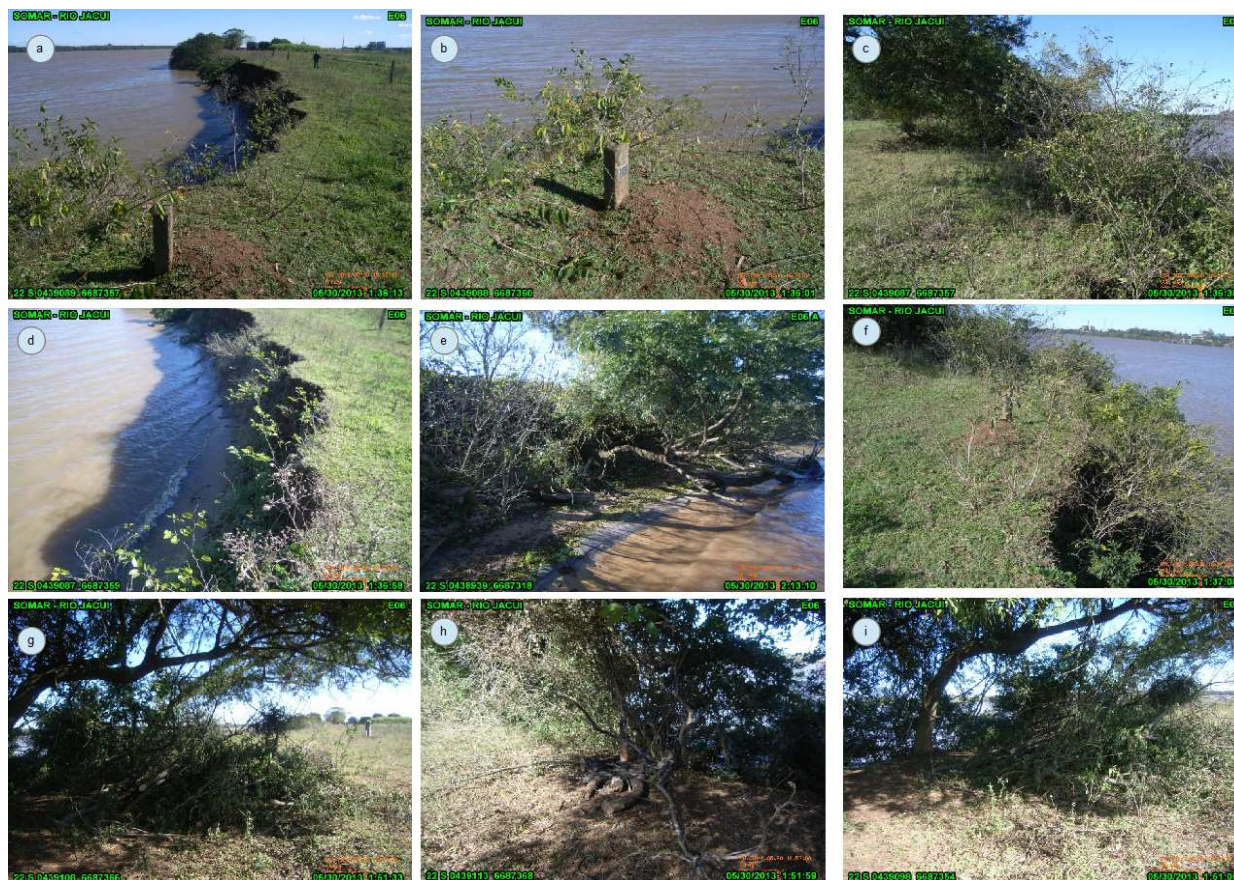
Figura 20. Marco E06 localizado na margem esquerda do rio Jacuí, ilha da Paciência. (a) vista da margem para jusante; (b) vista do marco; (c) detalhe da margem para jusante; (d) vista da margem para montante; (e) margem e talude com vegetação comprometida; (f) vista da margem para jusante e do marco; (g) vegetação arbórea a jusante do marco; (h) ação antrópica com local de fogueira (i) vegetação local.

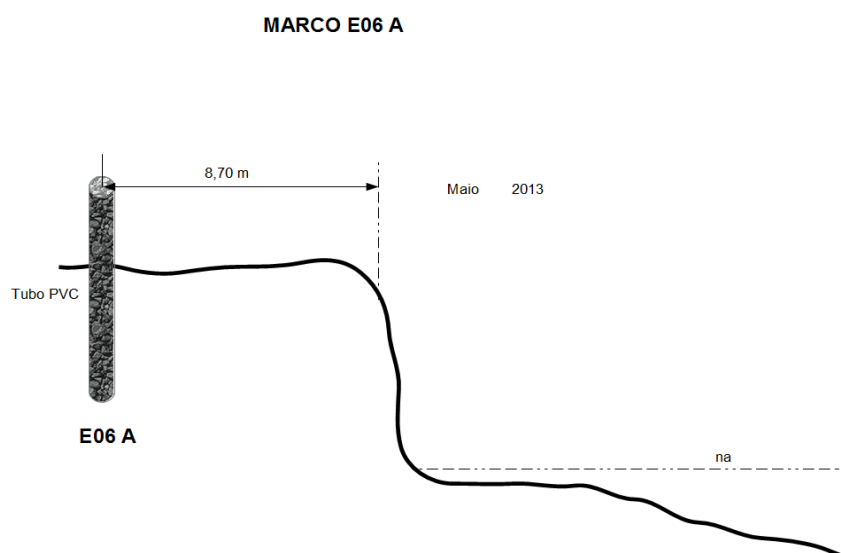
Figura 22. Croqui do Marco E06 A instalado em 30/05/2013.

Este marco foi instalado mais para o interior da área (Fig. 21) próximo de um moirão da cerca recentemente construída a 8,70 metros da borda superior do talude, como mostrado no croqui da Figura 22.

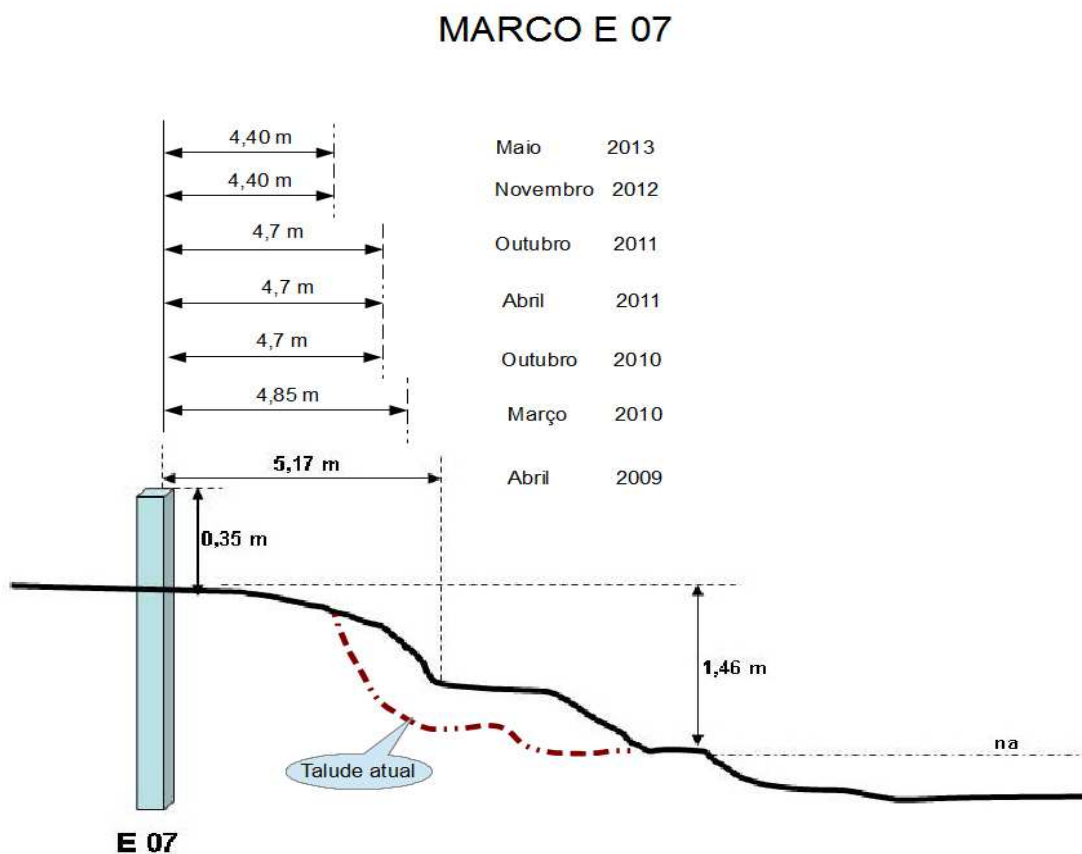
Figura 24. Croqui representando o marco E07, com indicação atual da borda do talude.

Este marco está localizado na Ilha das Cabras, com talude baixo, plano e local em processo erosivo baixo (Fig. 2). Está inclinado devido possivelmente a batida de um trator quando do preparo do terreno para plantio da lavoura adjacente.

Nesta inspeção não observamos mudanças na margem/talude como podemos verificar no croqui da Figura 24. A retração da margem neste local desde Abril 2009 é da ordem de 0,77 m. Aspecto do local pode ser verificado nas imagens da Figura 25.

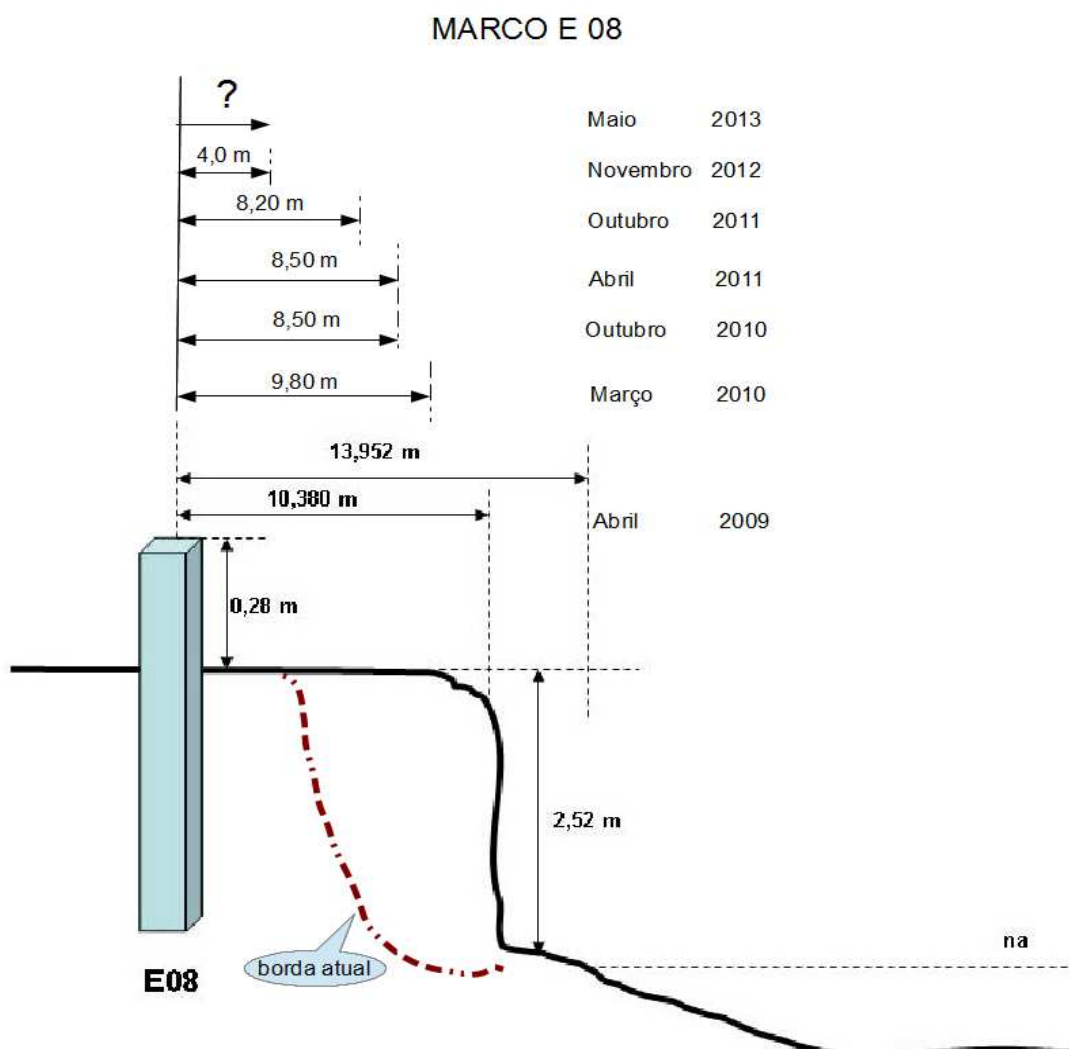
Figura 26. Croqui representando o marco E08, sem a medida de maio 2013 por falta de acesso a área.

Localizado na Ilha do Dorneles (Fig. 2) em local com talude vertical e com evidência de processo erosivo médio a alto. No local existe vegetação arbustiva, árvores como mata ciliar e pastagem. A Figura 26 representa o croqui do talude observando-se uma diferença de 4,20 m desde Outubro de 2011 e de 6,38 m desde Abril de 2009. Nesta região a retração da margem é elevada. Aspectos da área são mostrados nas imagens obtidas da embarcação (Fig. 27).

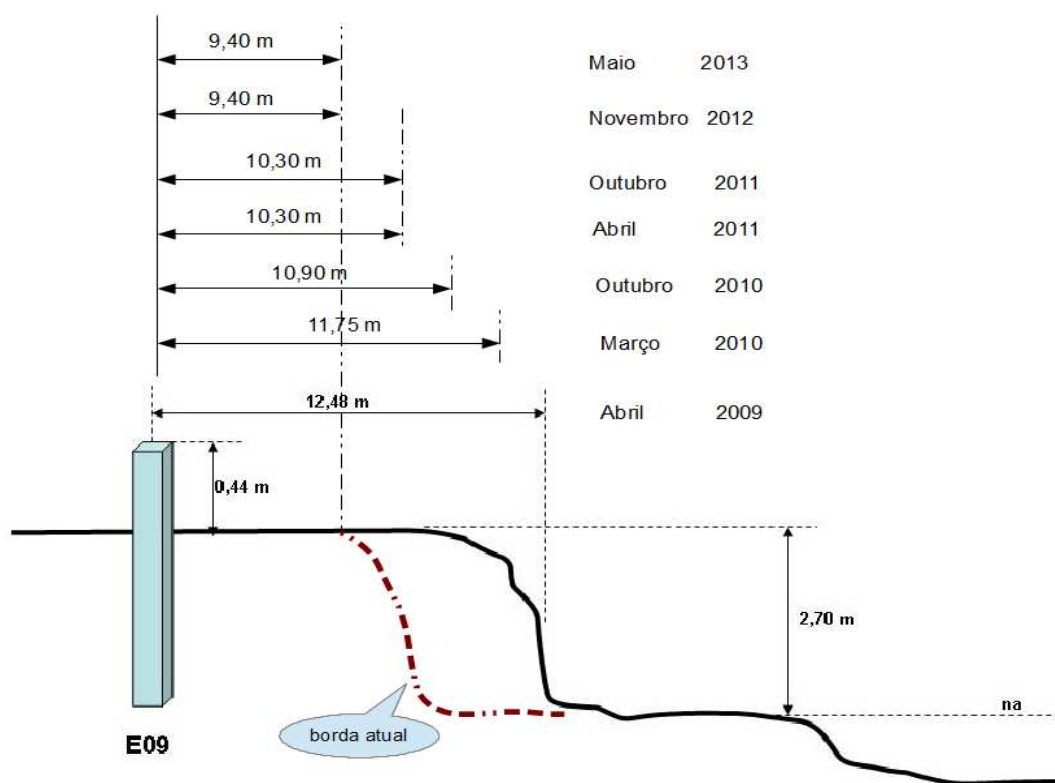
Figura 28. Croqui representando o marco E09, com indicação atual da borda superior do talude.

Este marco também se localiza na Ilha do Dorneles, margem esquerda do rio Jacuí local em processo erosivo alto (Fig. 2). A Figura 28 representa o croqui do talude não havendo mudança da borda do talude. Aspecto da área e da região do entorno é mostrada nas imagens da Figura 29. O aumento da erosão na área está associada a falta de vegetação ciliar e do pisoteio do gado que desce até a praia para beber água no rio, aspecto constatado nas inspeções anteriores e nesta última.

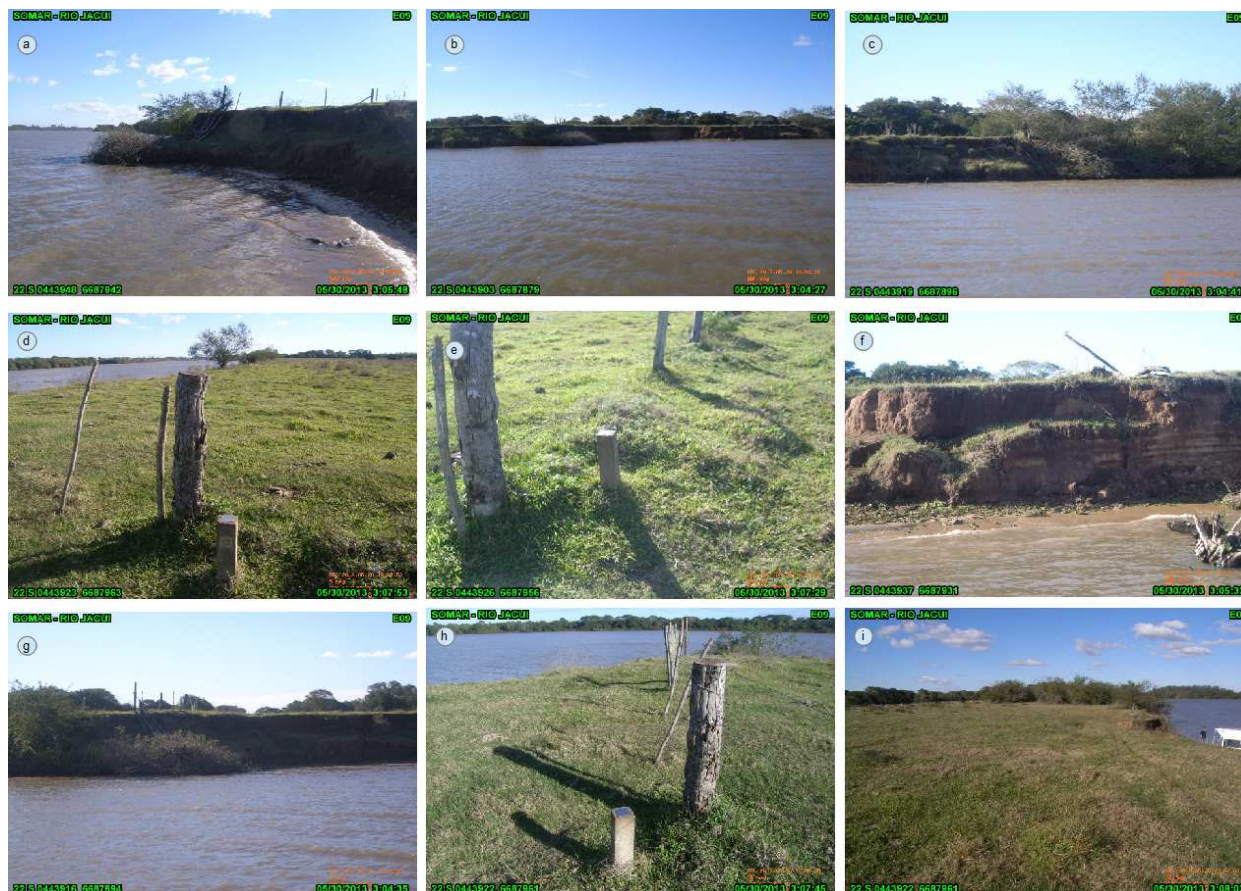
Figura 29. Marco E09 localizado na Ilha do Dorneles, margem esquerda do rio Jacuí; (a) vista da margem/talude para montante; (b) vista da margem; (c) detalhe da margem para jusante; (d) vista do marco e do local para montante; (e) vista do marco; (f) vista talude com solapamento da borda; (g) detalhe do solapamento do talude levando a vegetação para a base do talude; (h) aspecto do marco e rio; (i) vista do talude/margem para jusante cobertura de pastagem natural.

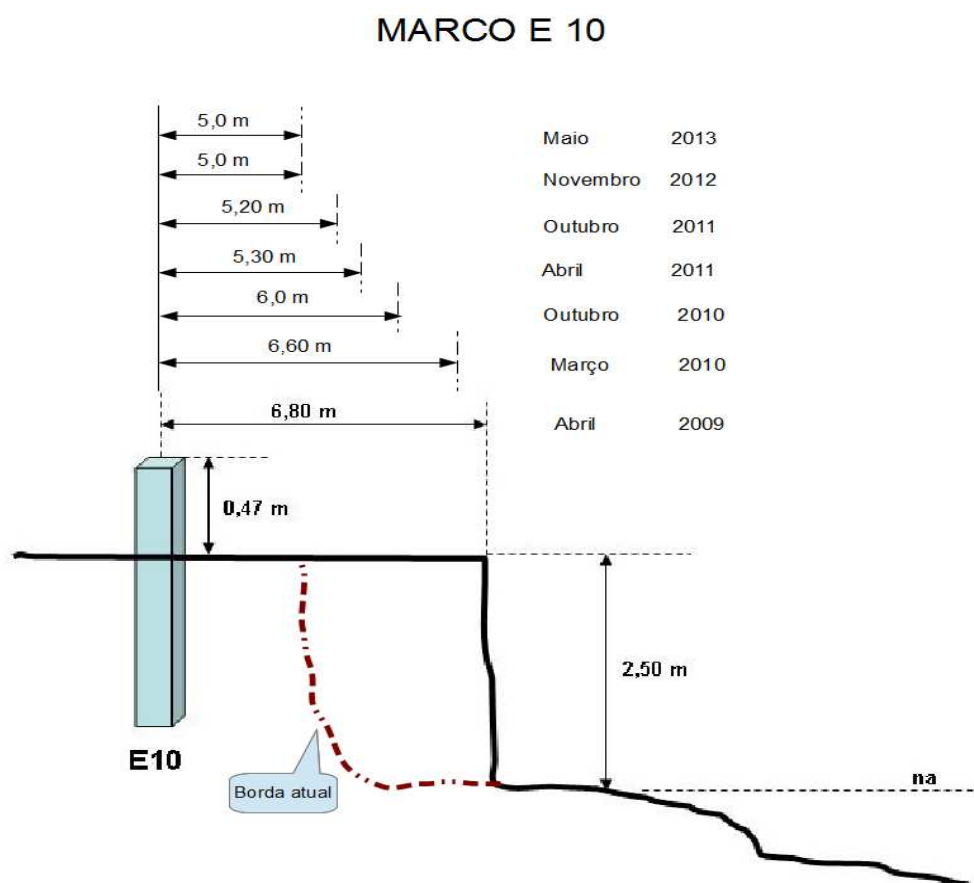
Figura 30. Croqui representando o marco E10, com indicação atual da borda do talude.

Local com processo erosivo intenso localizado na margem esquerda do rio Jacui, em Triunfo (Fig. 2). Talude vertical alto com estrada municipal, na base do talude são encontrados seixos rolados. Local de ação intensa de correntes e ondas nas cheias e intenso uso do solo. Este local é desprotegido de mata nativa exceto a existência de arbustos e gramíneas. O croqui da Figura 30, mostra a evolução do talude, com uma variação de 0,20 m desde Outubro de 2011 e uma retração da margem de 1,80 m desde Abril de 2009. Aspectos do entorno do marco é mostrado nas imagens da Figura 31.

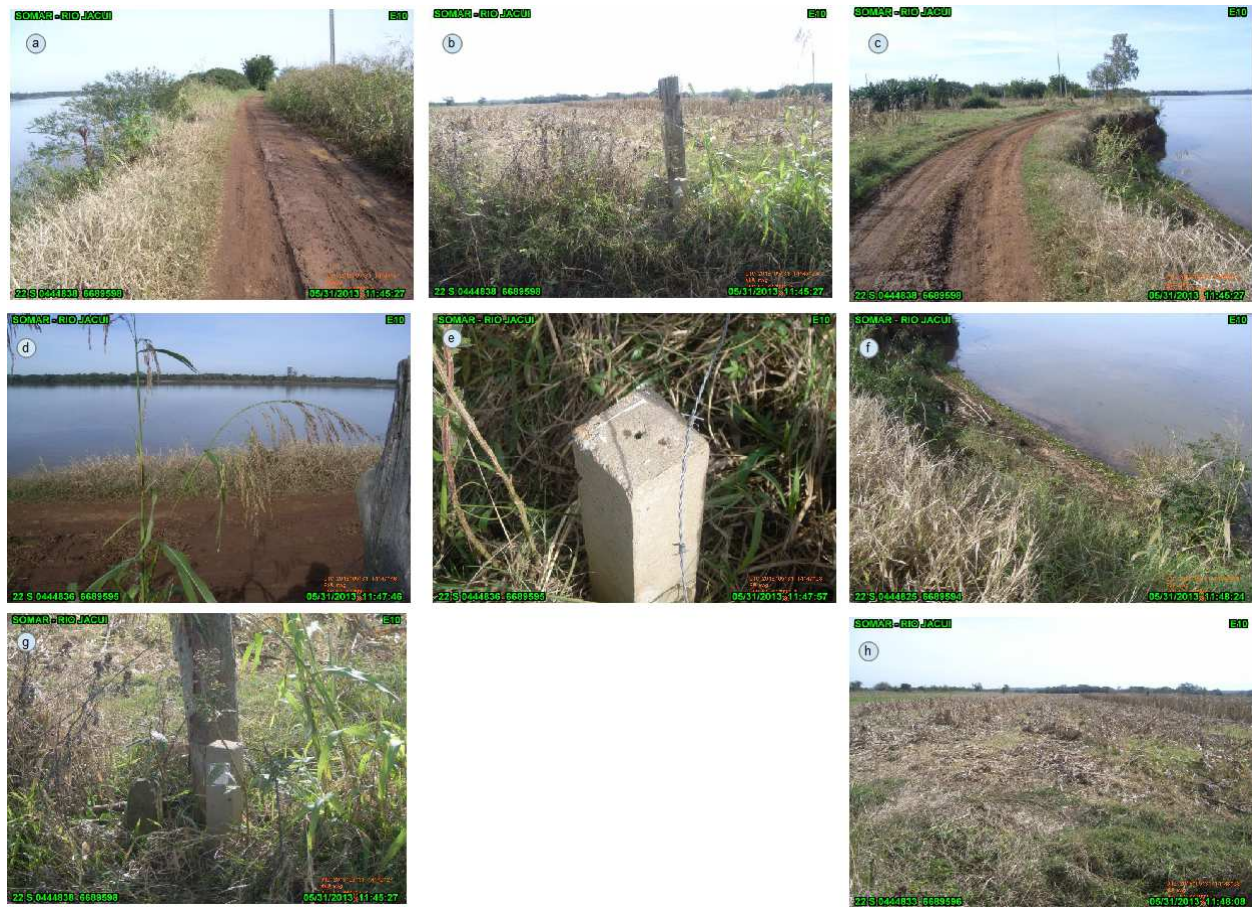
Figura 31. Marco E10 localizado na margem esquerda do rio Jacuí, Triunfo; (a) vista da estrada municipal e da margem para montante; (b) marco e interior; (c) detalhe do talude para jusante, onde ocorre intenso processo erosivo; (d) vista da estrada e do rio desde o marco; (e) marco; (f) base do talude com ocorrência de seixos rolados; (g) marco e moirão da cerca; (h) resteva de milho.

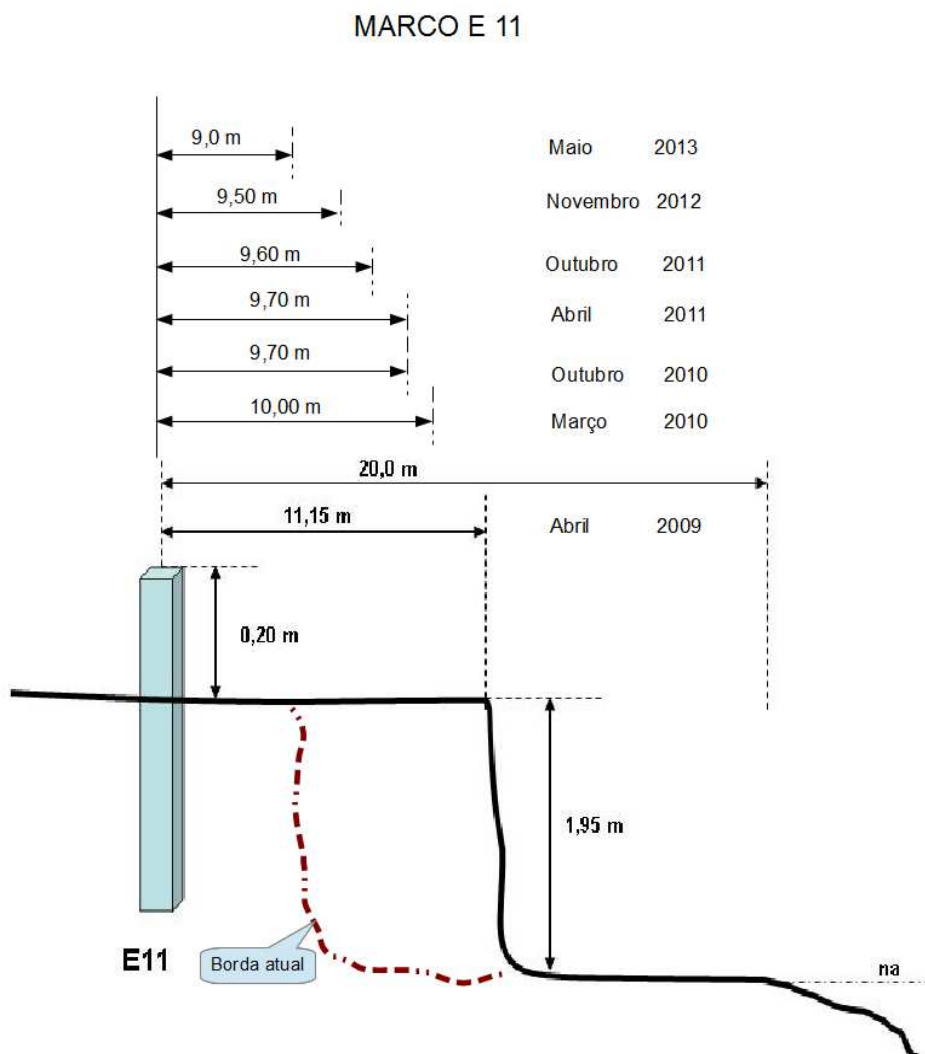
Figura 32. Croqui representando o marco E11, com indicação atual da borda do talude.

Marco localizado na extremidade oeste da Ilha do Fanfa onde processos erosivos são evidentes, (Fig. 2). Neste local encontramos uma variação de 0,40 m desde Novembro de 2012, com uma retração do talude desde Abril de 2009 de 2,15 m (Fig. 32). O uso antrópico da área é evidente e a presença do gado que vem beber água, o que aumenta a remobilização de material. Aspectos do local são mostrados nas imagens da Figura 33.

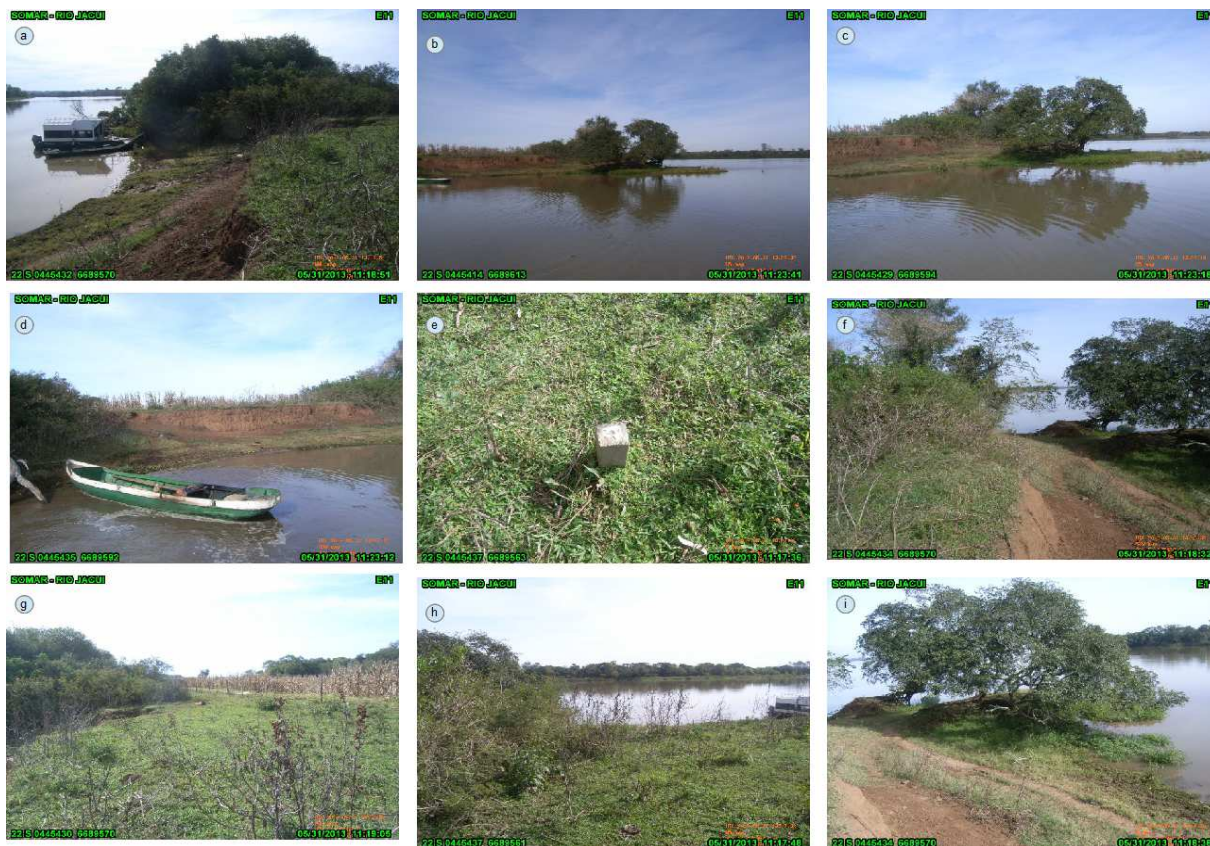
Figura 33. Marco E11 localizado no pontal oeste da Ilha do Fanfa, margem esquerda do rio Jacuí. (a) vista da margem/talude para jusante; (b) vista da margem; (c) vista da margem e vegetação para montante; (d) vista da margem/talude e embarcação local; (e) vista do marco sem a placa de identificação; (f) vista do talude e praia para montante; (g) vista do interior utilizada na plantação de milho; (h) vista do rio desde o marco; (i) aspecto da área.

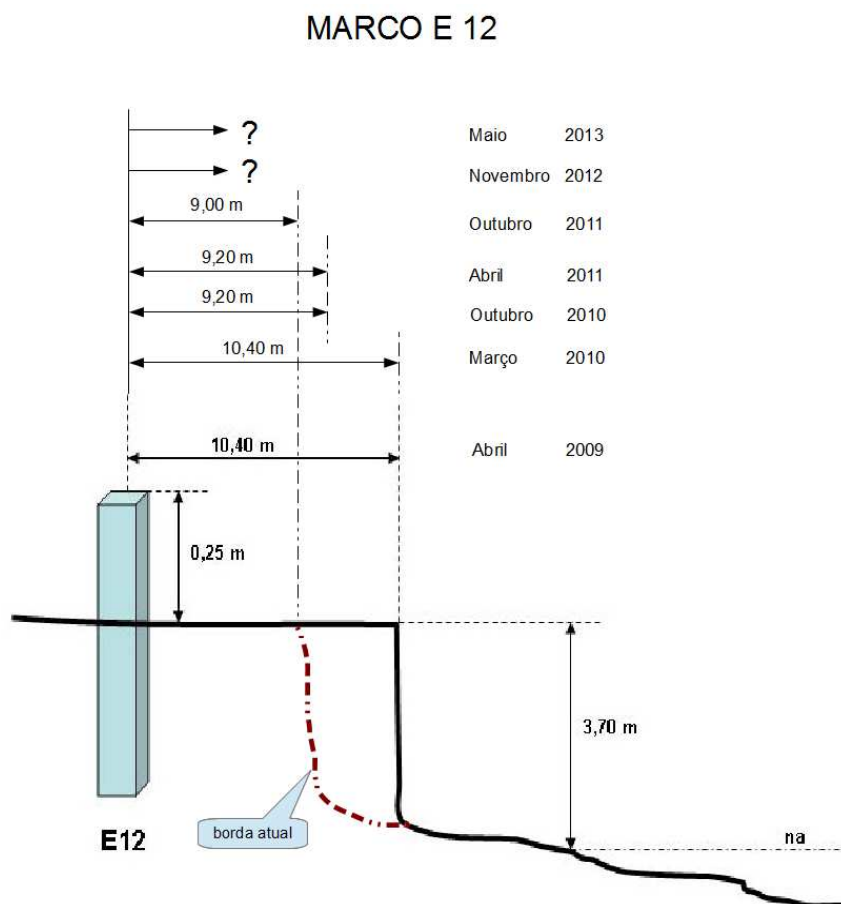
Figura 34. Croqui representando o marco E12, com indicação da borda do talude em Outubro de 2011.

Este marco foi localizado na Ilha do Fanfa margem esquerda do rio Jacuí, em margem com talude vertical e onde a ação das enchentes é evidente, mas foi retirado pelos usuários da área, não sendo mais encontrado (Fig. 2). Na última inspeção da área foi sugerida a colocação de outro marco na área. O croqui mostrado na Figura 34 mostra a última medida feita em 2011.

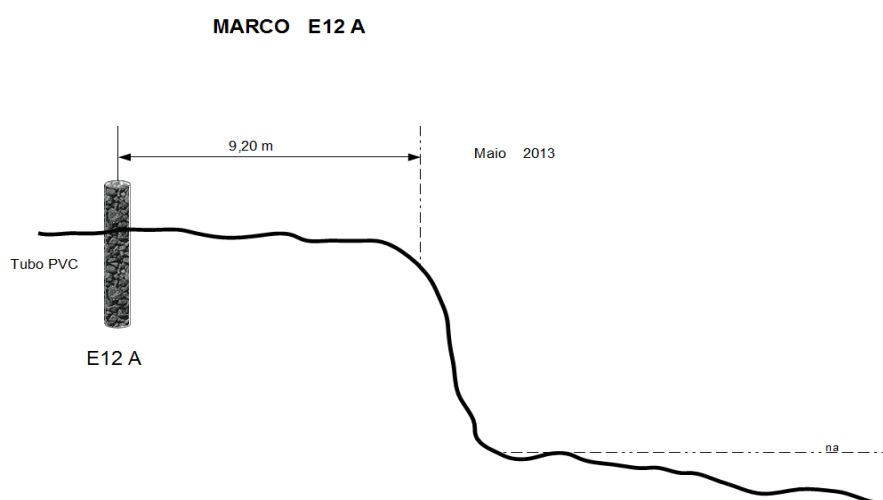
Figura 37. Croqui do Marco E12 A instalado na ilha do Fanfa em 31/05/2013.

O marco E12 A localizado na Ilha do Fanfa (Fig. 36) foi instalado mais para montante do antigo marco onde aspectos erosivos são evidentes. A Figura 37 representa o croqui do marco E12 A localizado a 9,20 m do limite superior do talude/margem. Detalhes da instalação e aspectos do local podem ser vistos na Figura 38.

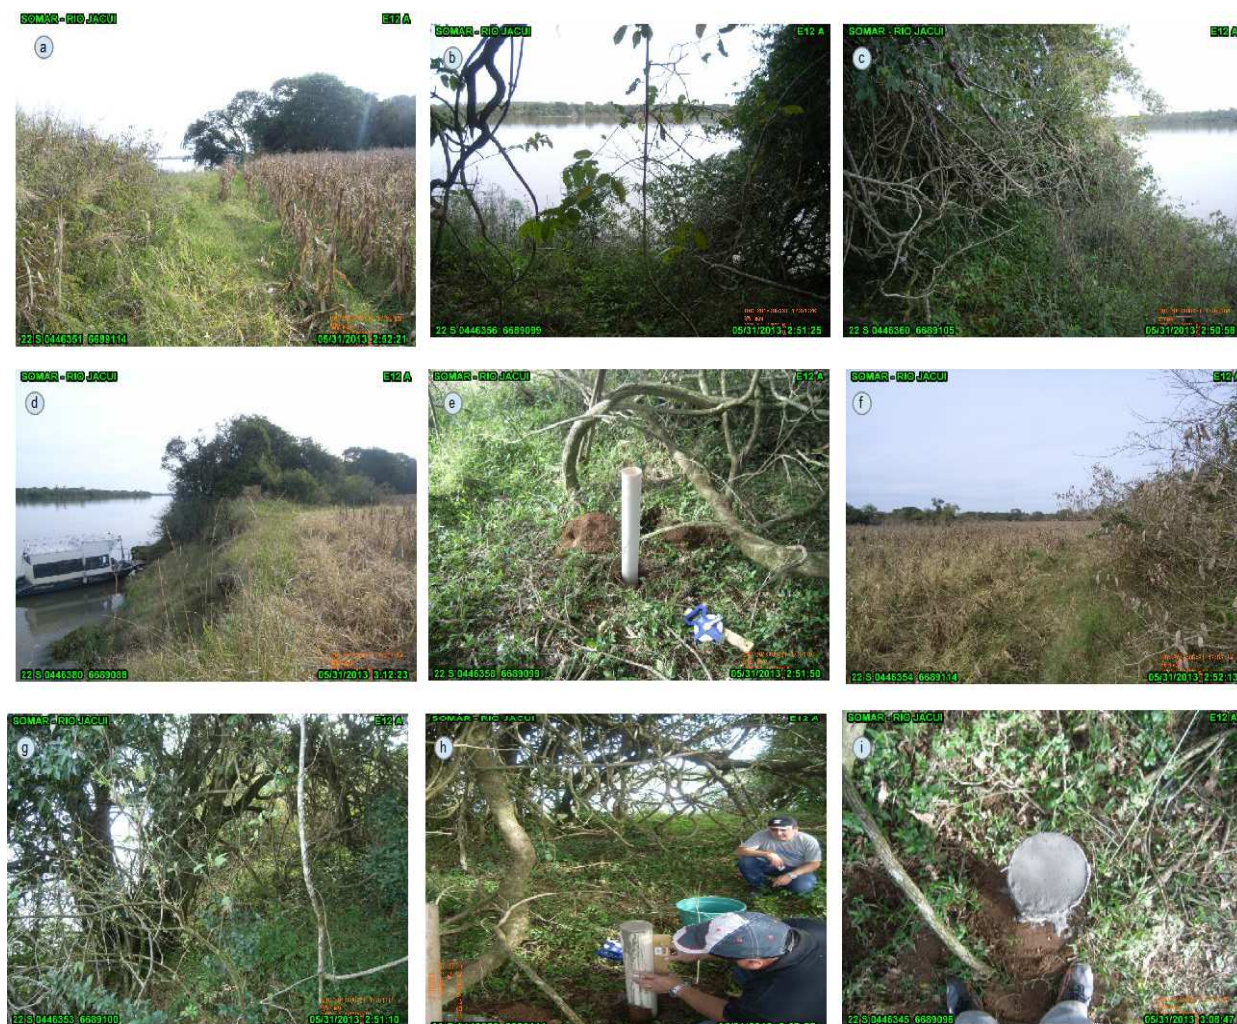
Figura 38. Marco E12 A localizado na ilha do Fanfa, margem esquerda do rio Jacuí; (a) vista da área para montante com plantação de milho e vegetação natural ciliar ao fundo; (b) vista do rio desde o marco; (c) margem para jusante; (d) vista do talude e do mato onde foi instalado o marco para montante; (e) marco sendo instalado; (f) vista do interior; (g) vegetação natural (Maricás) localizados no talude e sendo destruída; (h) concretagem do marco; (i) marco E12 A.

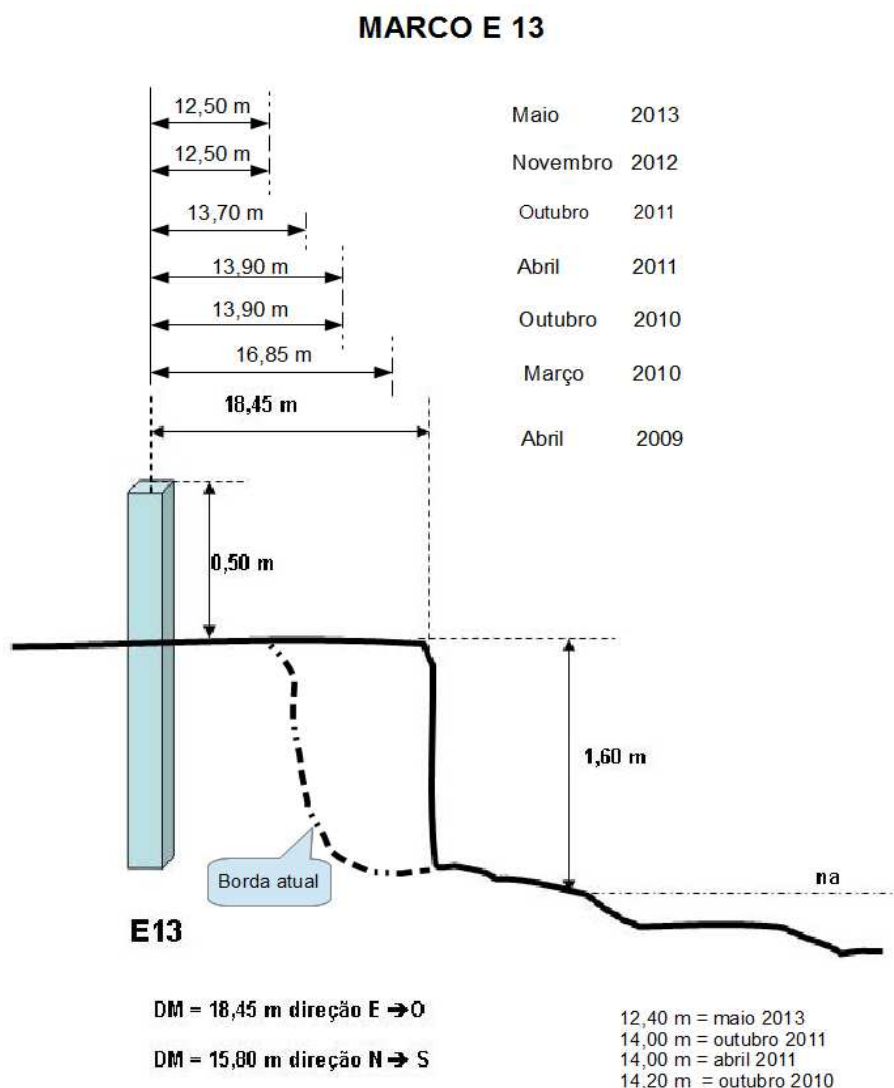
Figura 39. Croqui representando o marco E13, com indicação atual da borda do talude.

Localizado na extremidade oeste da Ilha do Araújo (Fig. 2) sobre talude alto mostra evidencia de erosão sem mudança no limite superior do talude permanecendo a distancia de 5,95 m de retração do talude desde Abril de 2009 como observado em novembro de 2012 (Fig. 39). No sentido de medida do talude N – S foi observada uma retração de 1,6 metros. Constata-se na área a ação antrópica com restos de fogueira na base das árvores facilitando a queda parcial de árvores de grande porte pelo vento. As imagens da Figura 40 mostram aspectos da área.

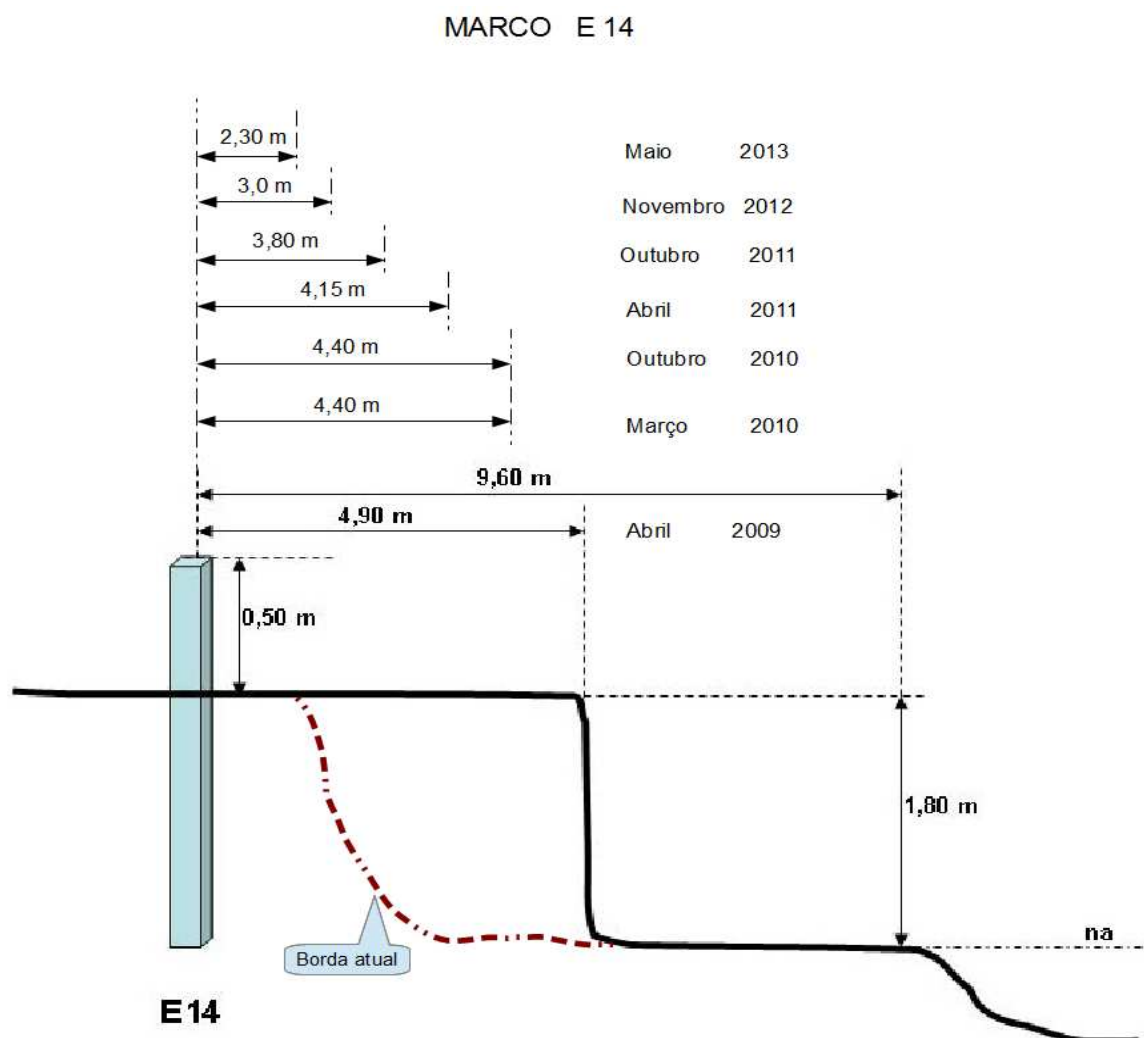
Figura 42. Croqui representando o marco E14, com indicação atual da borda do talude.

Localizado na Ilha do Araújo, margem esquerda do rio Jacuí (Fig. 2). O talude é baixo e vertical, com nível de erosão de média a alta em maio de 2013, com uma variação de 2,6 m desde Abril de 2009 (Fig. 42).

Apesar da existência de mata nativa ela está sujeita a ação das correntes e ondas por ocasião das cheias e por estar localizada numa região côncava do rio. As imagens da Figura 43 mostram aspectos da região.
