RELATÓRIO TÉCNICO

INSPEÇÃO DOS MARCOS DAS ESTAÇÕES GEODÉSICAS DA REDE LOCAL DA SOMAR Ltda

BAIXO RIO JACUÍ.

Mai 2013

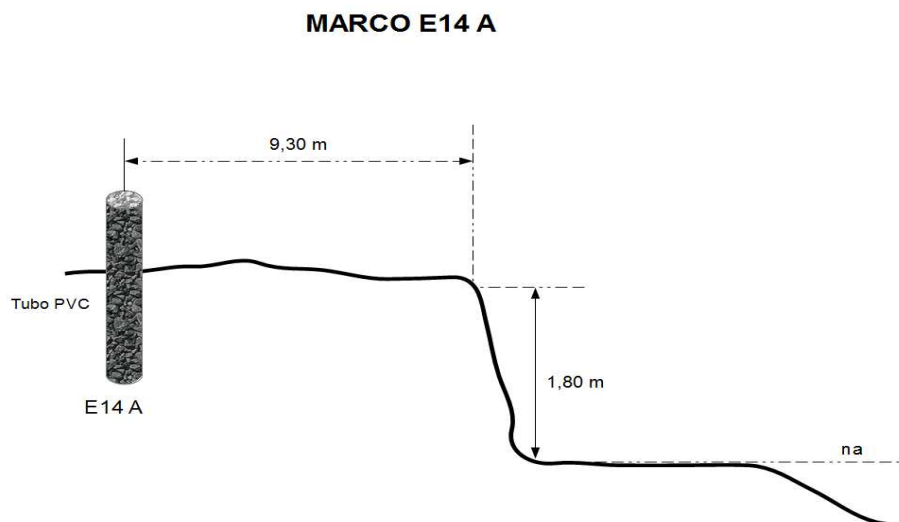
A Figura 44 mostra a localização deste marco na Ilha do Araújo, localizado a 9,30 metros da borda da margem/talude. A Figura 45 mostra o croqui e as imagens da Figura 46 aspectos da área e evidências de processos erosivos e na Figura 47 da margem e talude onde foi instalado o novo marco.

Figura 45. Croqui do Marco E14 A instalado na Ilha do Araújo em 31/05/2013.

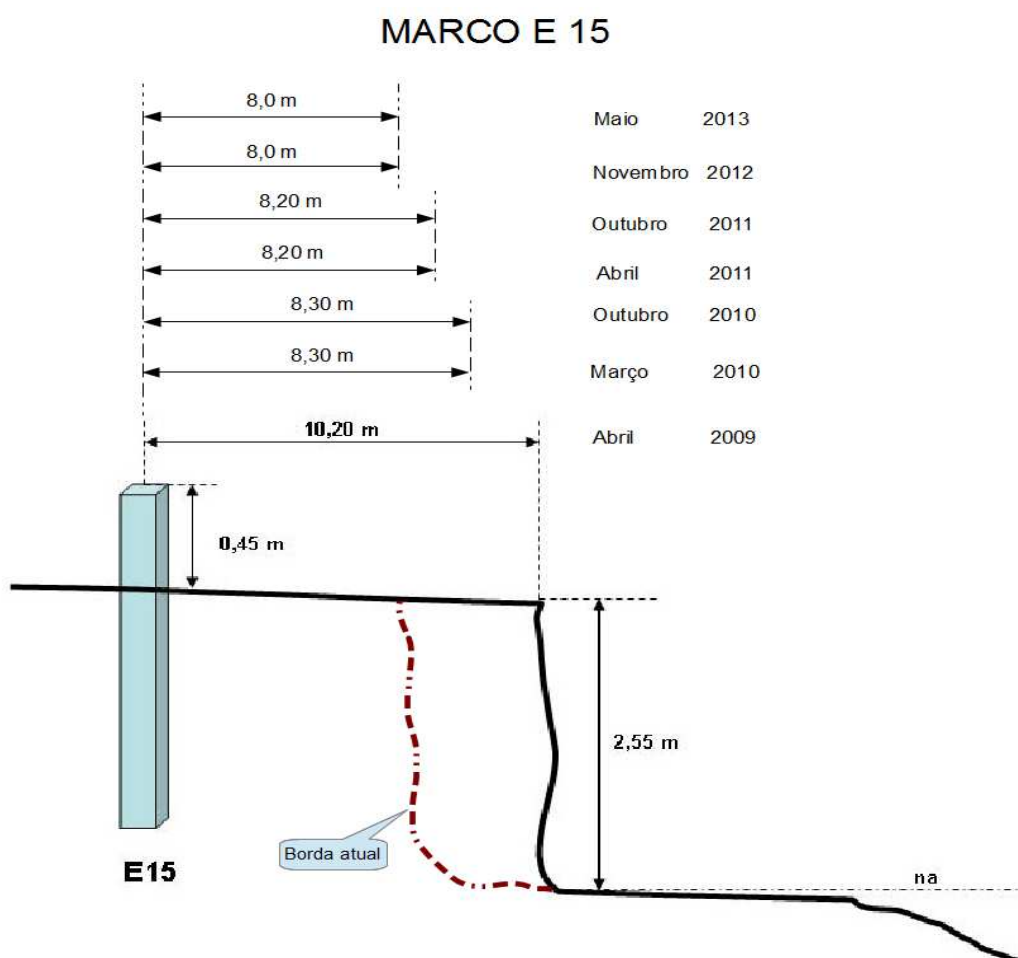
Localizado na margem direita do rio Jacuí, fazenda São José, sobre margem com talude vertical alto (Fig. 2). Local de alta erosão não havendo mudança na medida realizada em Novembro de 2012 e Maio de 2013 de 8,0 metros. A retração do talude de 2,2 m desde Abril de 2009 (Fig. 48). Nas imagens da Figura 49 mostra aspecto da área com dados associados.

Figura 48. Croqui representando o marco E15, com indicação atual da borda do talude.

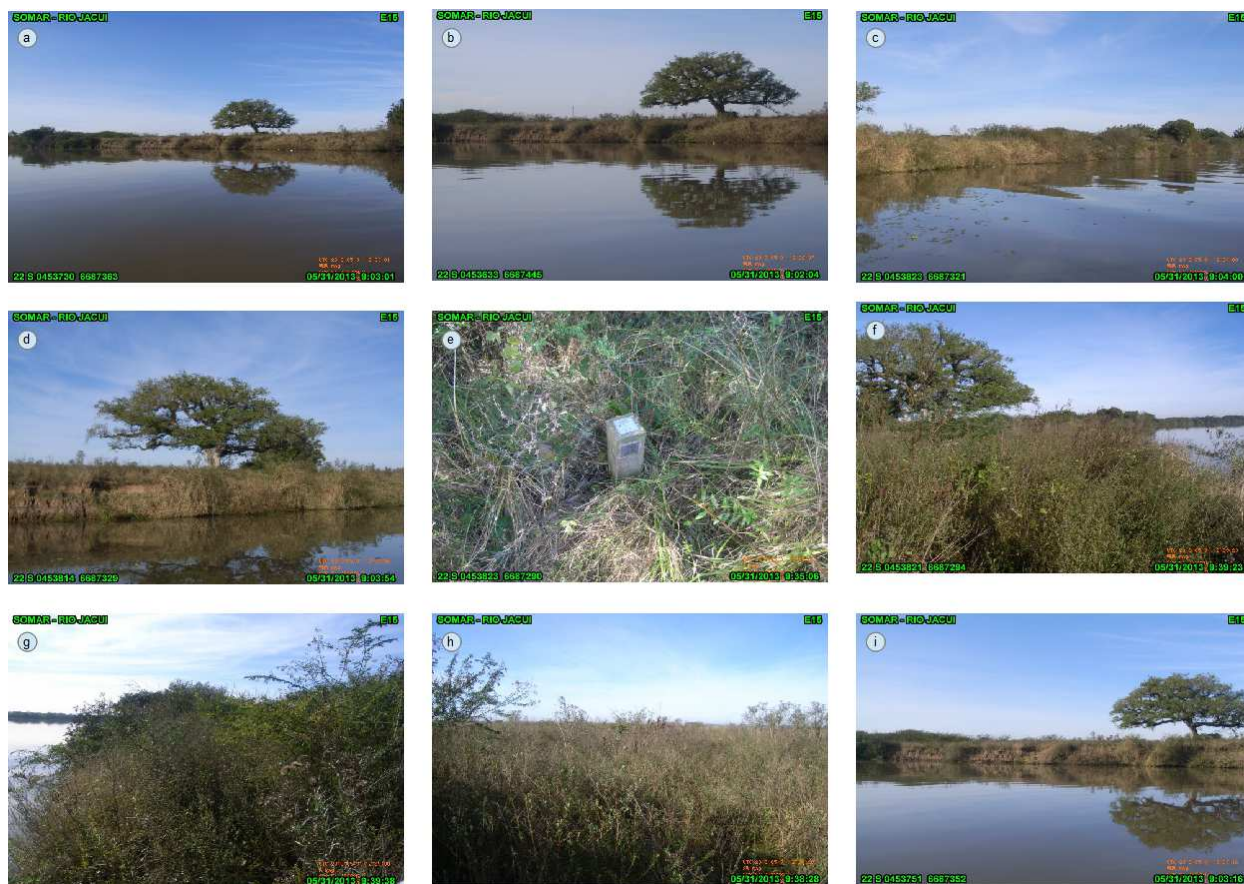
Figura 49. Marco E15 localizado na margem direita do rio Jacuí, Charqueadas (a) (b) vista da área da margem; (c) vista da área para montante; (d) detalhe do talude para jusante; (e) marco; (f) vista da margem para montante; (g) vista do marco e da margem para jusante; (h) vista da área para o interior; (i) detalhe Margem/talude.

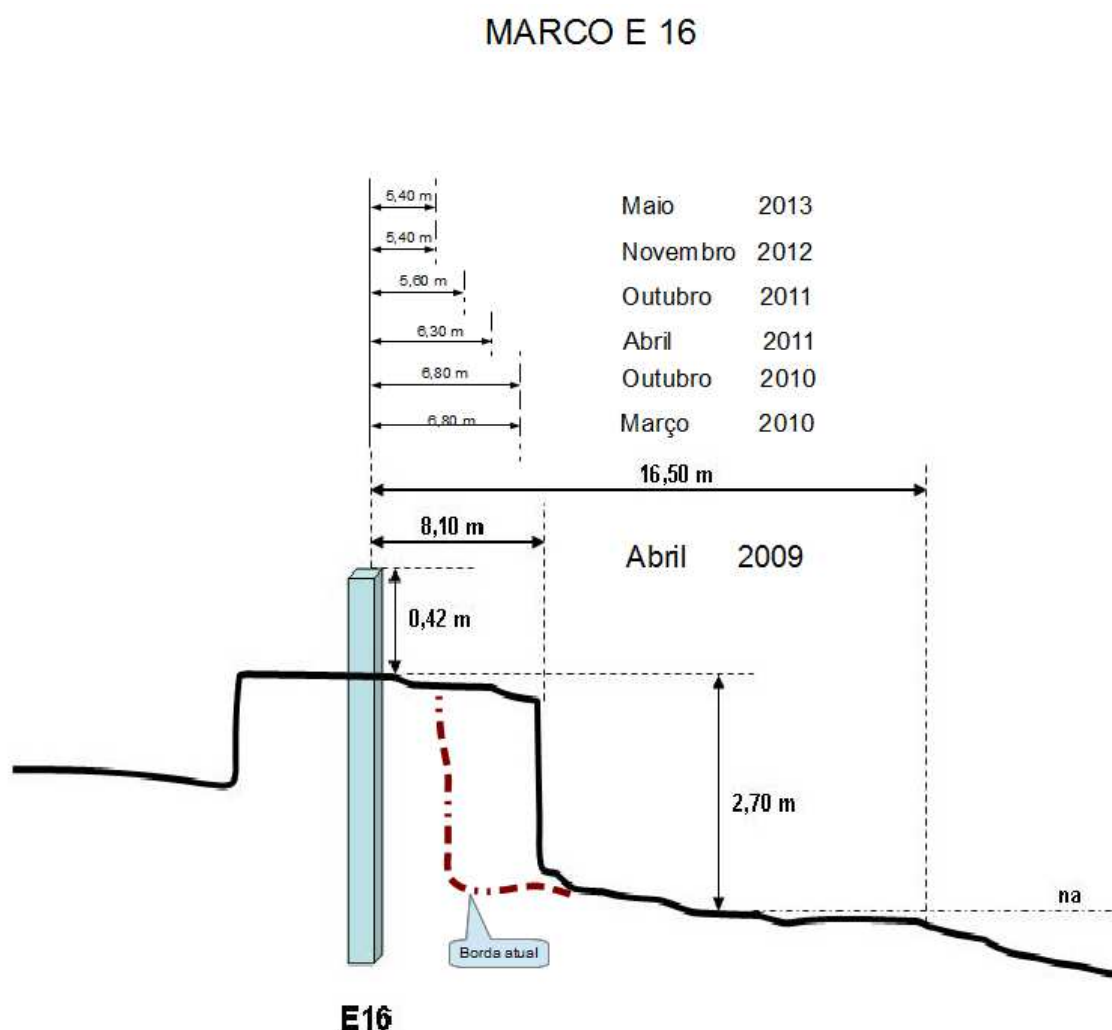
Localizado na extremidade sul da Ilha do Araújo (Fig. 2), exposta à dinâmica gerada pelos ventos do quadrante sul e das cheias. Não houve mudança na medida realizada em Novembro de 2012 e na de Maio de 2013 (Fig. 50). Na Figura 51 são mostrados aspectos da área com dados associados.

Figura 50. Croqui representando o marco E16, com indicação atual da borda do talude.

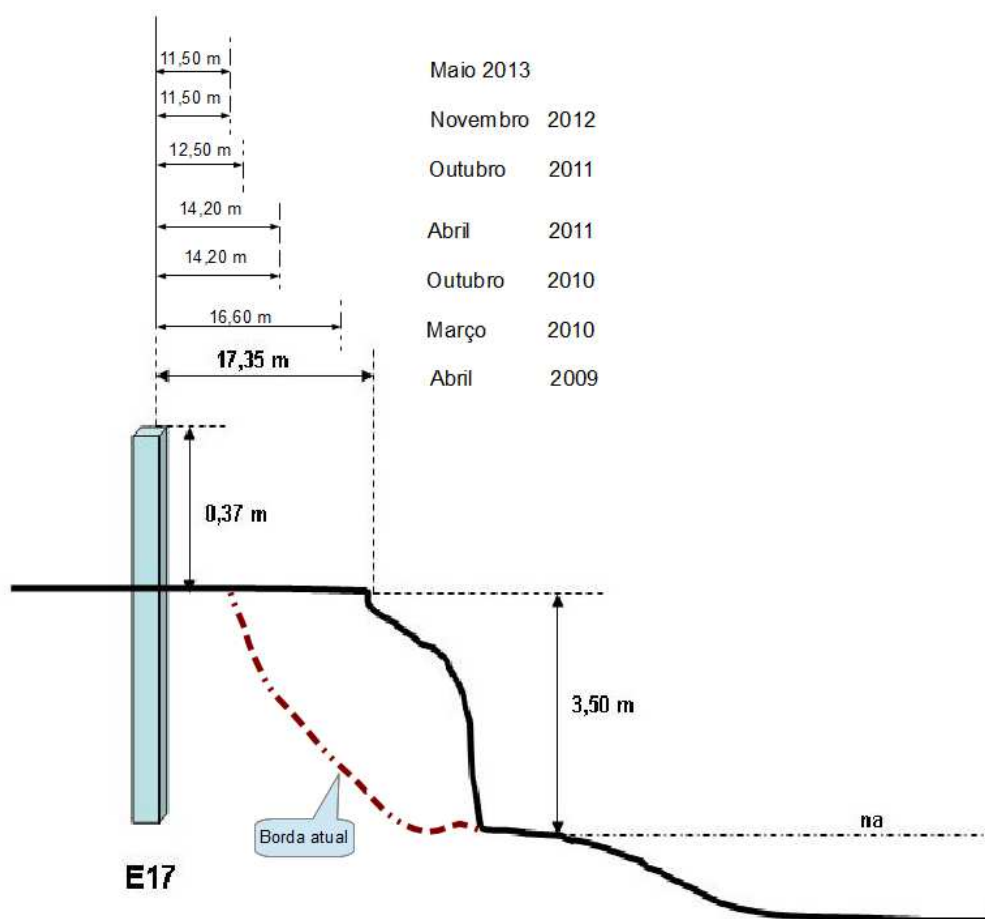
MARCO E 17

Este marco está localizado na extremidade oeste da Ilha do Carioca (Fig. 2), onde a erosão é alta, como indicado no croqui da Figura 52, com 1,0 m de retração na área desde Outubro de 2011. A erosão total da área desde Abril de 2009 foi de 5,85 m. Aspecto do pontal, com restos de galhos e troncos de árvores é mostrado nas imagens da Figura 53 com dados associados.

Figura 52. Croqui representando o marco E17, com indicação atual da borda do talude.

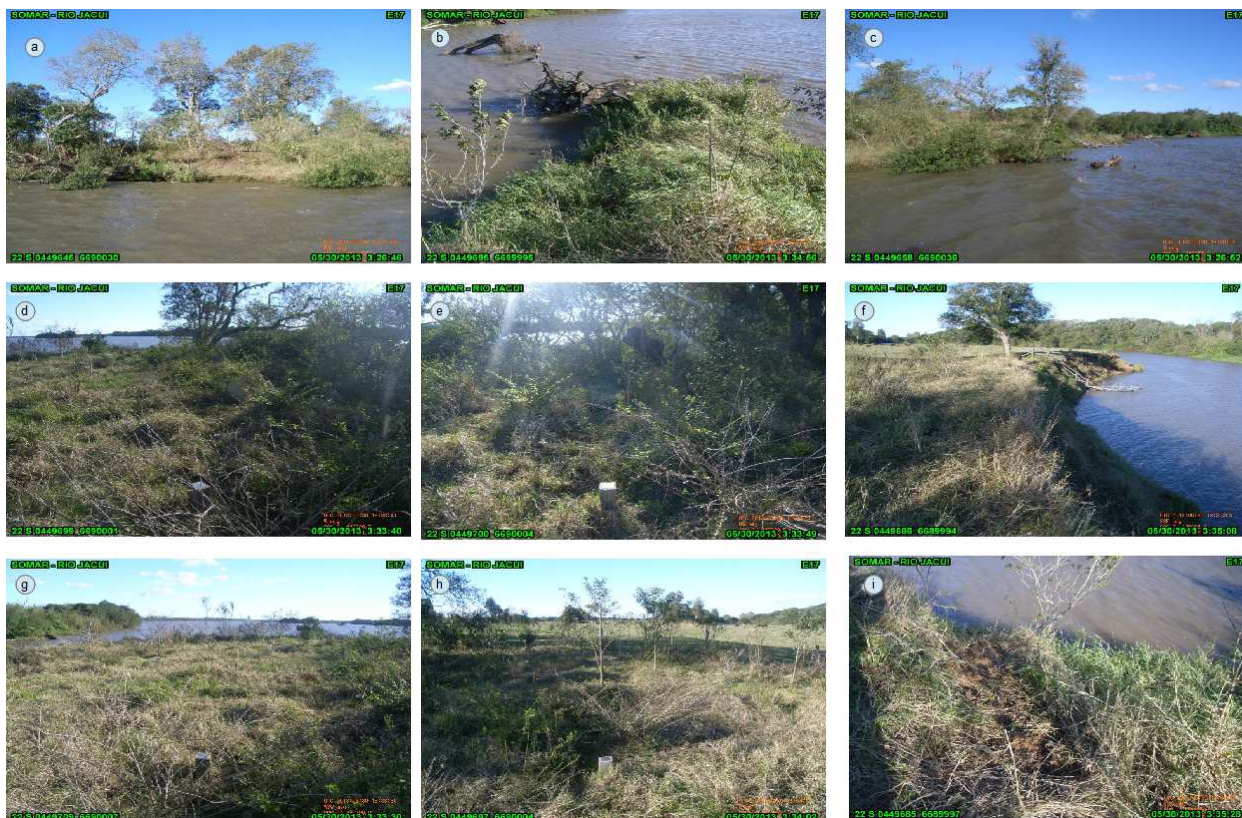
Figura 53. Marco E17 localizado na margem esquerda do rio Jacuí, Ilha do Carioca (a) vista da margem; (b) vista do pontal da ilha desde o marco; (c) detalhe do pontal; (d) vista do marco e da área; (e) vista do marco; (f) vista da margem para jusante do rio que divide a ilha do Carioca; (g) vista da área com árvores nativas plantadas; (h) detalhe para o interior com vegetação nativa (Arueira, Canela, Araçá, outras) plantada pelo proprietário; (i) talude vegetado.

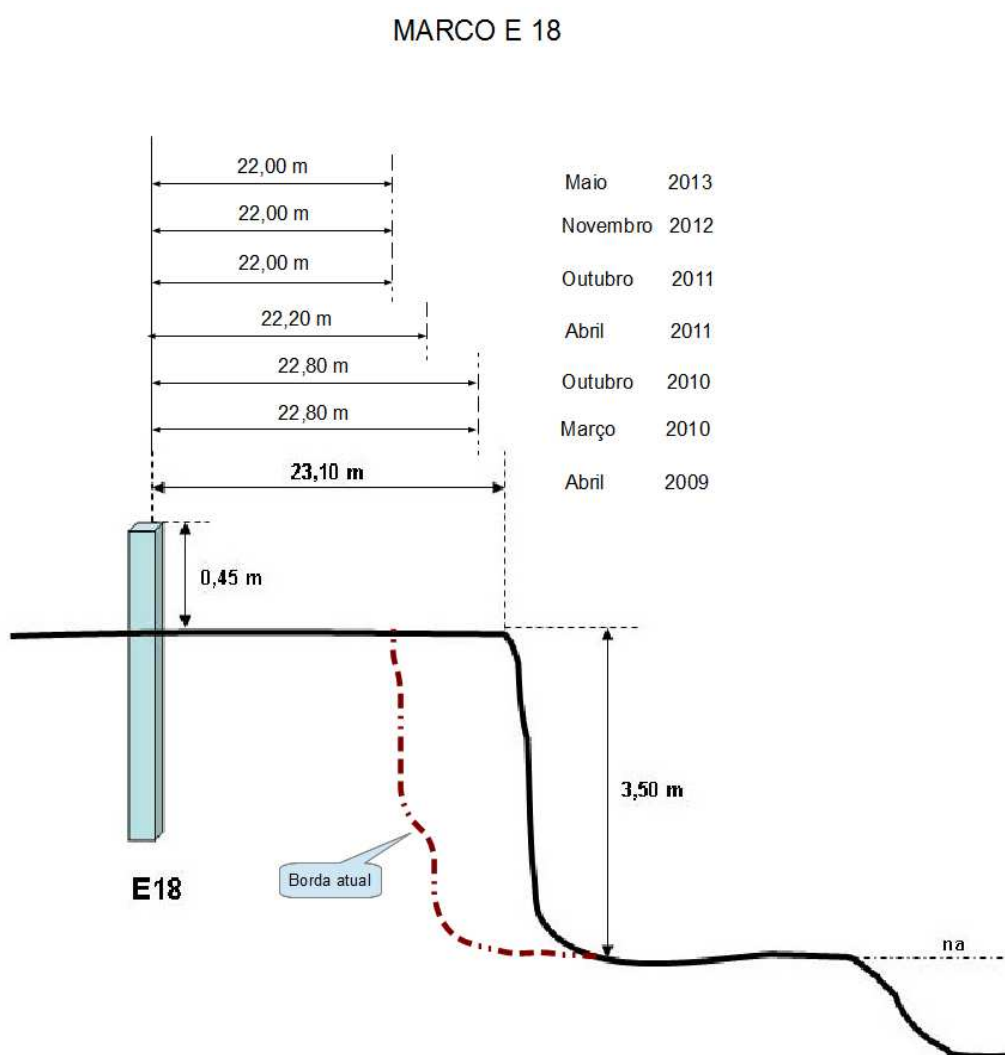
Localizado na Ilha do Fanfa (Fig. 2) em área de baixa erosão, este marco foi danificado pelos donos da terra, e somente a sua base é visível. Não foi constatada nenhuma redução do talude desde outubro de 2011. A erosão do talude desde Abril de 2009 permanece em 1,10 m, como mostrado no croqui da Figura 54. Nas imagens da Figura 55 observa-se aspectos da área.

Figura 54. Croqui representando o marco E18, com indicação atual da borda do talude.

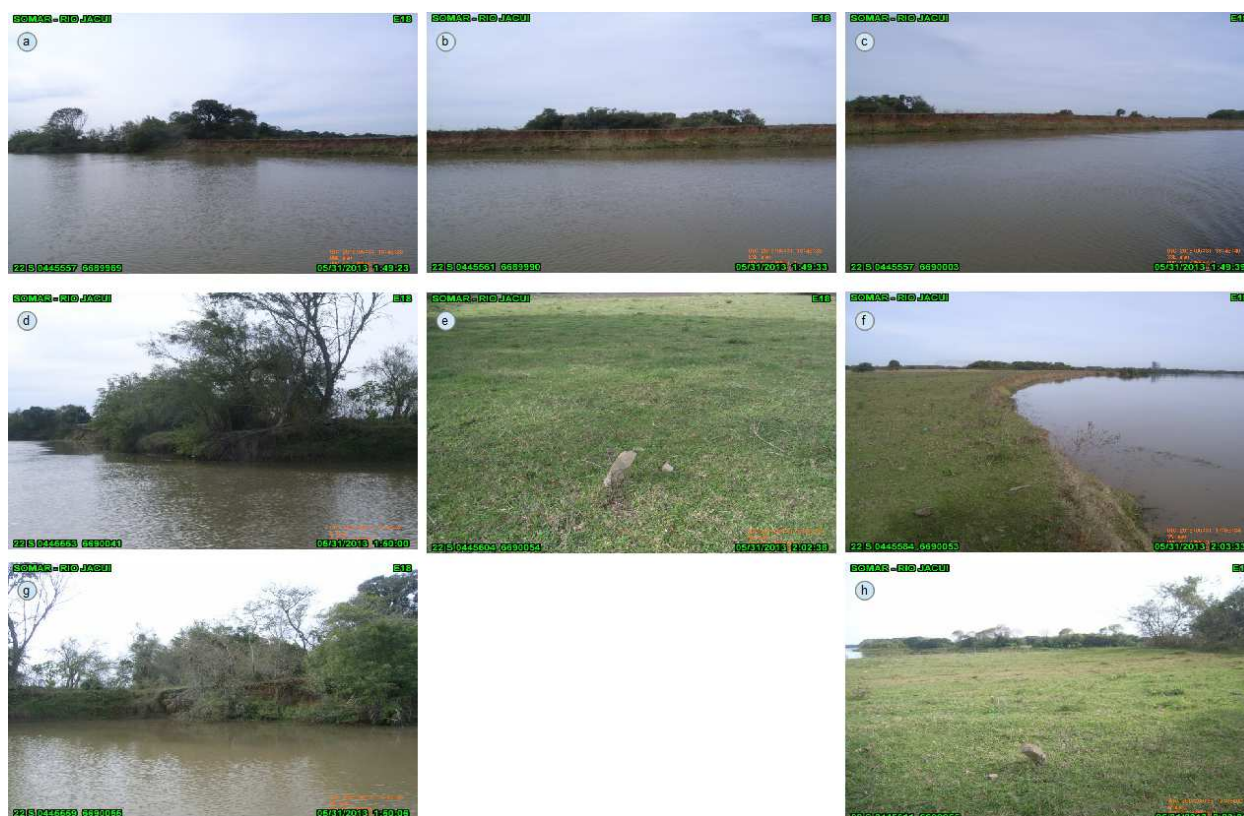
Figura 55. Marco E18 localizado na Ilha do Fanfa. (a) (b) (c) vista da margem para montante; (d) vista da margem com mata nativa para montante; (e) marco e interior; (f) vista da margem e talude para montante; (g) detalhe do talude com vegetação ciliar sendo derrubada pela erosão do talude para jusante; (h) aspecto da área e do marco.

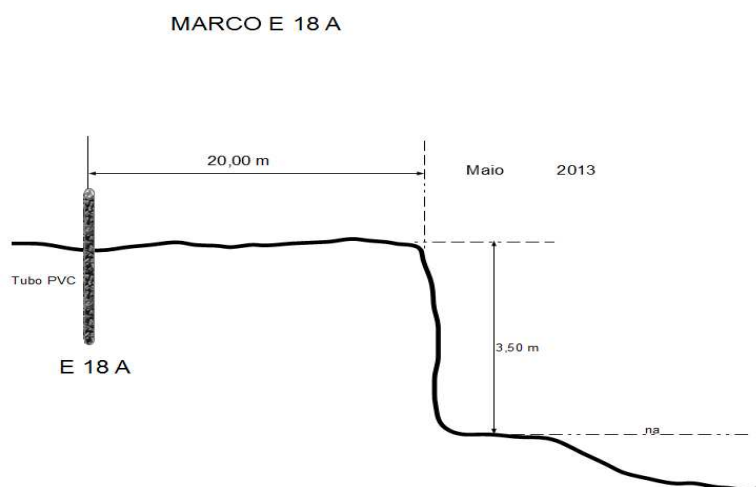
A Figura 56 mostra a localização deste marco na Ilha do Fanfa, localizado a 20,00 metros da borda da margem/talude. A Figura 57 mostra o croqui e as imagens da Figura 58 aspectos da área e evidências de processos erosivos.

Figura 57. Croqui do Marco E18 A.

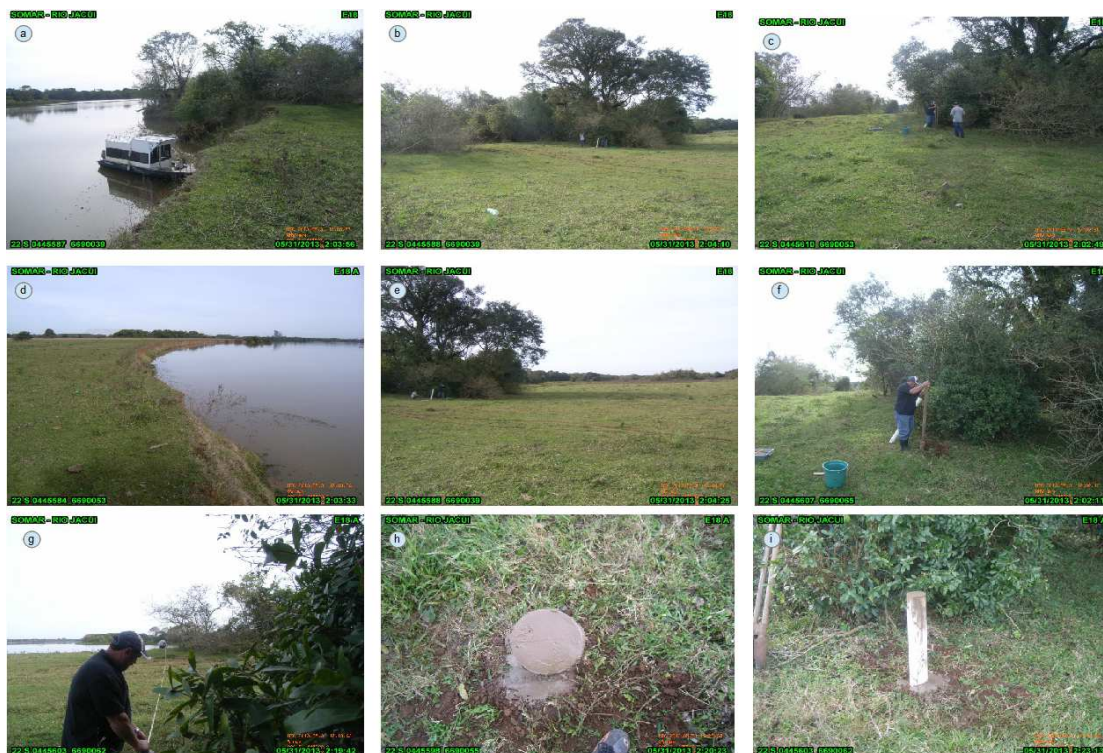
Figura 58. Marco E18 A localizado na Ilha do Fanfa. (a) vista da margem para jusante; (b) vista da área; (c) local de instalação do marco próximo da mata nativa; (d) detalhe do talude para montante; (e) vista da área para o interior; (f) instalação do marco; (g) medida da distancia do marco ao limite superior do talude; (h) (i) marco concretado.

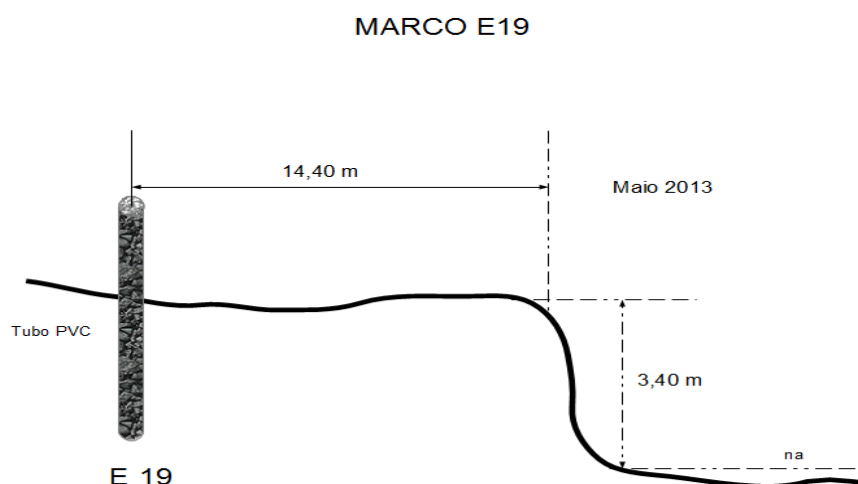
A Figura 59 mostra a localização deste marco na Ilha do Fanfa, localizado a 14,40 metros da borda da margem/talude. A Figura 60 mostra o croqui e as imagens da Figura 61 aspectos da área e evidências de processos erosivos e na Figura 47 da margem e talude onde foi instalado o novo marco.

Figura 60. Croqui do Marco E19 instalado na Ilha do Fanfa em 31/05/2013.

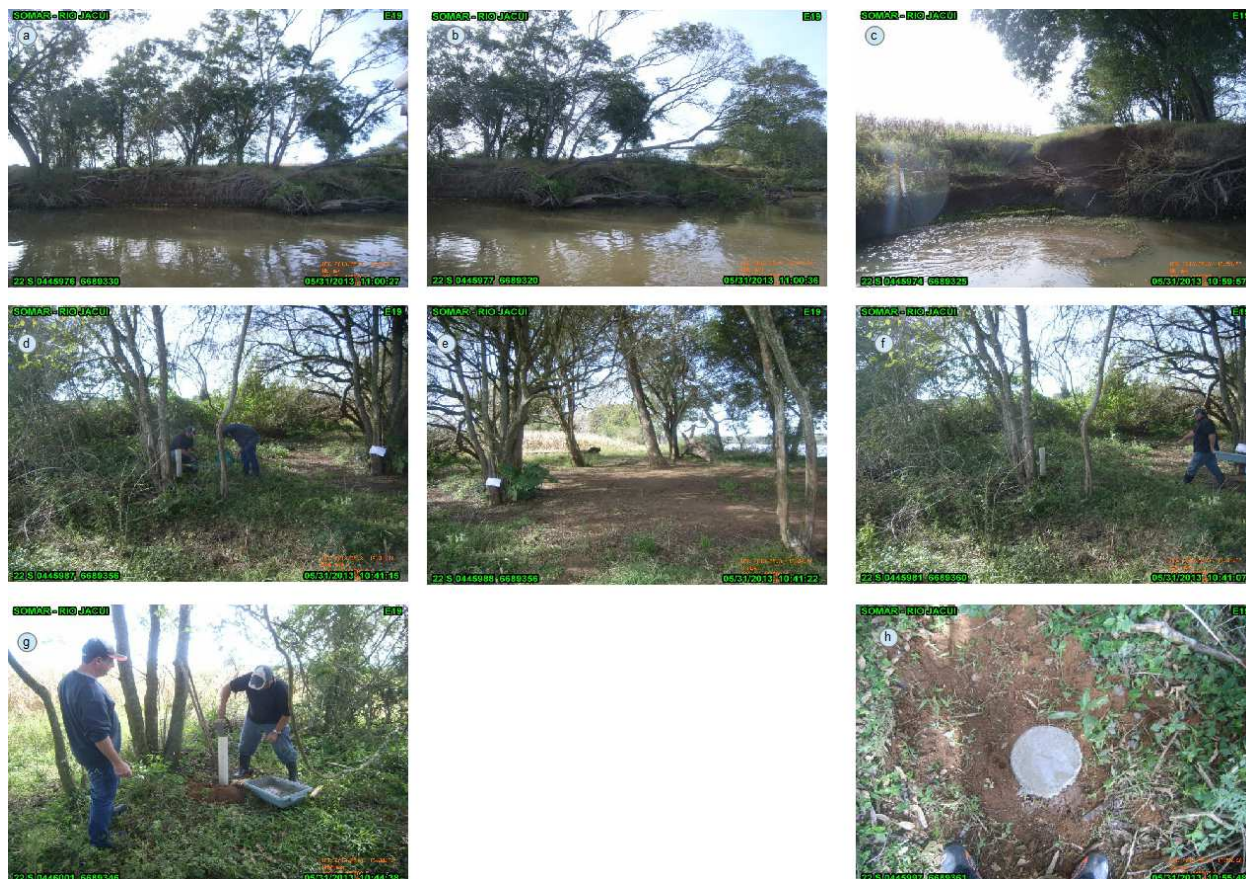
Figura 62. Aspectos do local e da instalação do Marco E19 no dia 31/05/2013.
