RELATÓRIO TÉCNICO

INSPEÇÃO DOS MARCOS DAS ESTAÇÕES GEODÉSICAS DA REDE LOCAL DA SOMAR Ltda

BAIXO RIO JACUÍ.

Março 2010

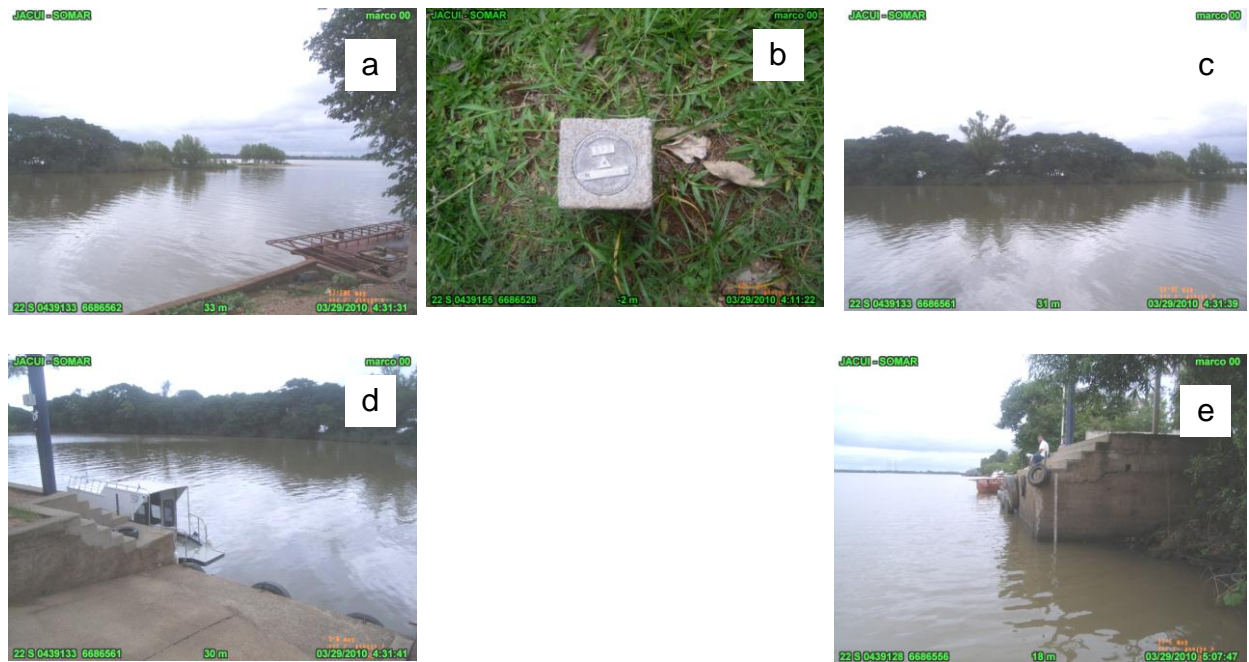
Localizado na margem direita do rio, na Sede da SOMAR, portanto é uma margem estabilizada com estrutura de concreto que forma o cais. Apesar da água das enchentes alcançarem a estrada, não se constata nenhum problema com relação a processos erosivos, mesmo porque a área está de certa forma protegida das correntes por se localizar atrás da Ilha Dna Antonia, (Fig. 6).

Figura 8. Marco E 00 localizado na sede da SOMAR, margem direita do rio Jacui, município de Charqueadas. (a) vista do cais e da Ilha Dna Antonia; (b) marco geodésico; (c) detalhe da ilha Dna Antonia; (d) vista do cais para montante; (e) vista do cais para jusante e régua de nível.

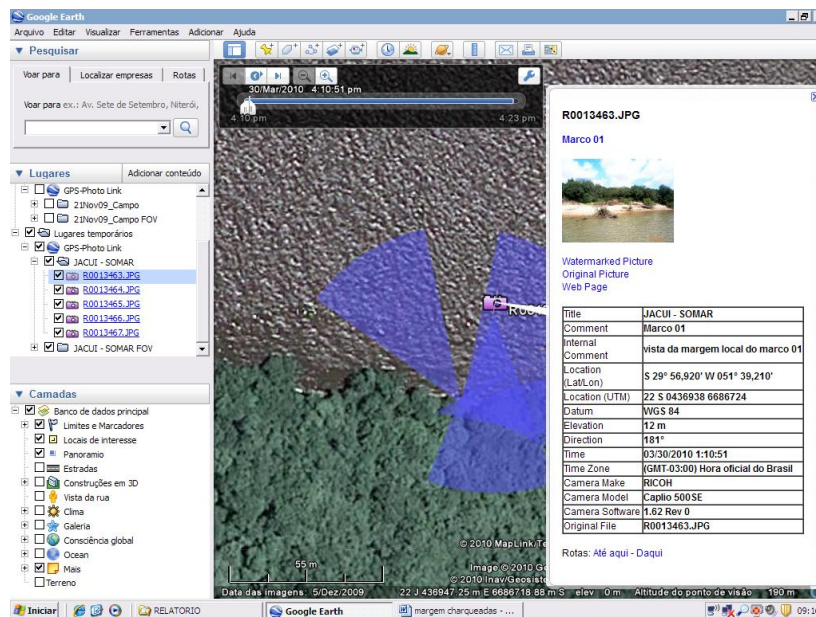
| Marcos | Distancia a margem Abril 2009 (m) | Distancia a margem Marco 2010 (m) | Diferença (m) | Local | Direção da Medida (°) |
|---|---|---|---|---|---|
| E01 | 3,33 | 3,25 | 0,08 | MD Charqueadas | 0 (N) |

Figura 11. Imagem georreferenciada obtida da margem local do marco E 01.

A Figura 12, mostra fotografias obtidas da área mostrando aspectos da região considerada erosiva. Percebe-se que houve movimentação ao longo do talude, entretanto a medida realizada a partir do marco foi da ordem de 8 cm. Observa-se que a área é coberta por vegetação nativa, formação de praia arenosa que auxilia na proteção do talude do embate das correntes e ondas. Entretanto o local está propenso a problemas erosivos.

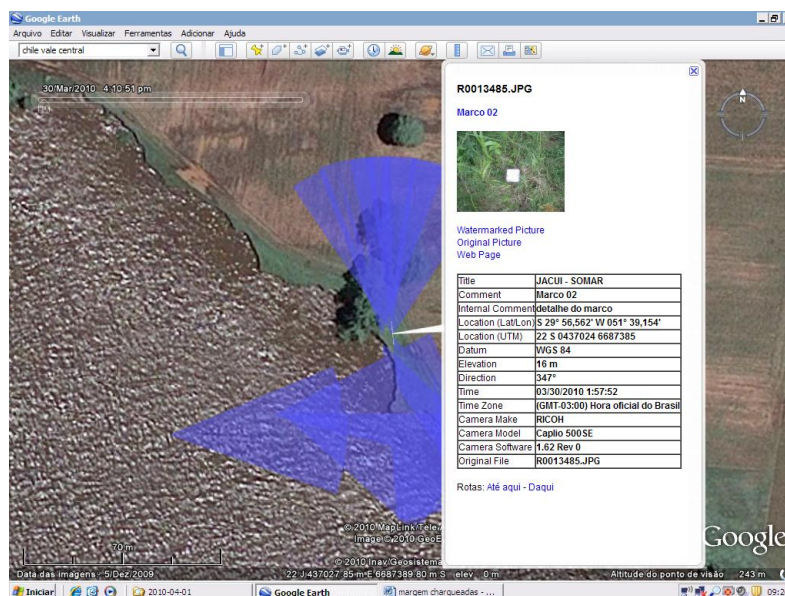
Este marco está localizado na Ilha da Paciência, margem esquerda do rio, em local de talude vertical sem proteção de nenhum tipo. Representa local com processo erosivo atuante, onde as correntes e ondas atuam com alta dinâmica, (Fig. 13). Neste local houve uma retração de 1,34 m, no período considerado.

Figura 14. Imagem obtida do marco E 02 e informações obtidas *in loco*.

Na base do barranco encontra-se a formação de pelotas de argila como resultado do retrabalhamento pelas ondas do material erodido do talude na enchente. Na Figura 14 mostra o marco e dados associados e a Figura 15 mostra

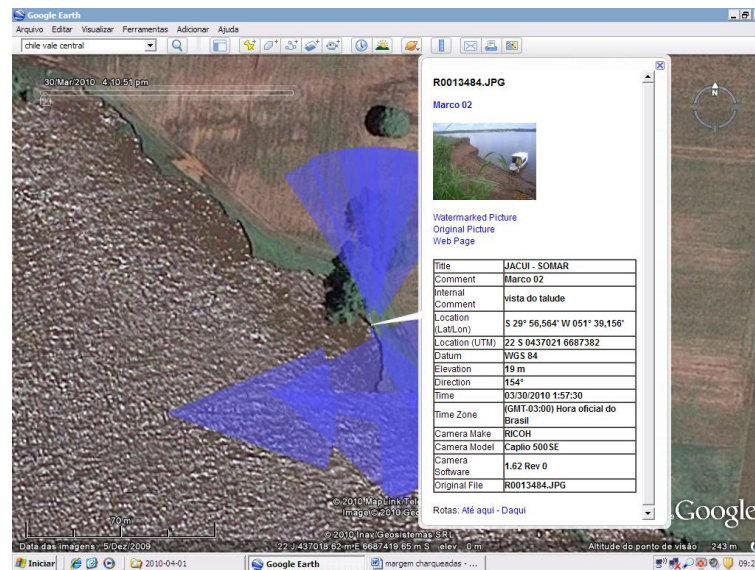
| Marcos | Distancia a margem Abril 2009 (m) | Distancia a margem Marco 2010 (m) | Diferença (m) | Local | Direção da Medida (°) |
|---|---|---|---|---|---|
| E02 | 5,53 | 4,19 | 1,34 | I. da Paciência | 240 (OSO) |

Figura 15. Imagem obtida da margem com informações obtidas *in loco*.

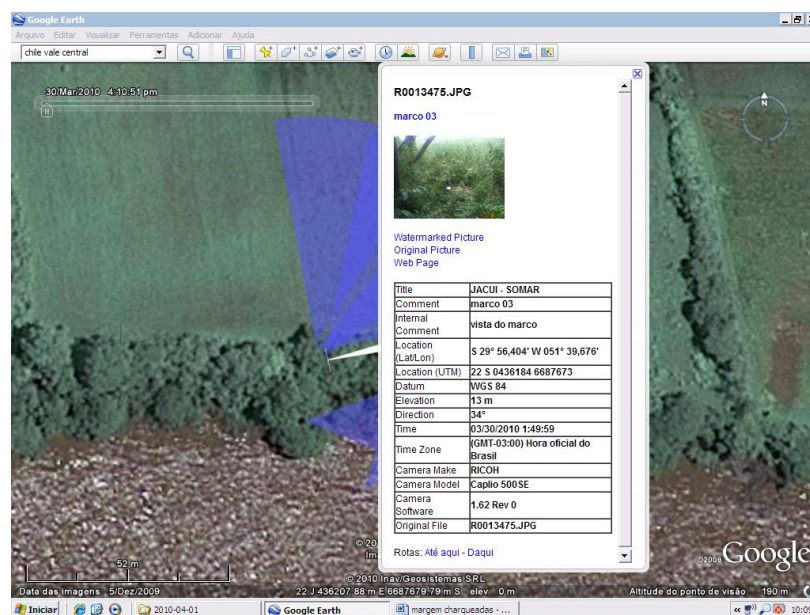
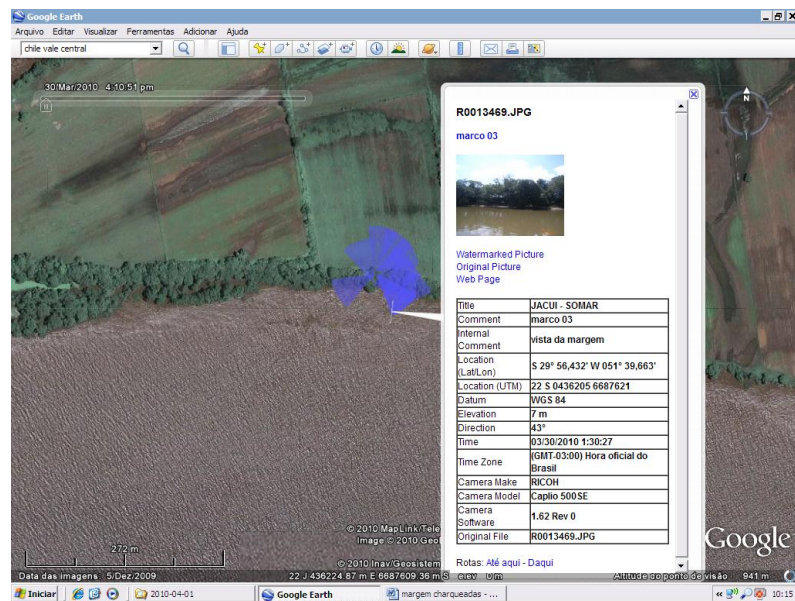
| Marcos | Distancia a margem Abril 2009 (m) | Distancia a margem Marco 2010 (m) | Diferença (m) | Local | Direção da Medida (°) |
|---|---|---|---|---|---|
| E03 | 5,96 | 4,90 | 1,06 | I. da Paciência | 180 (S) |

Este marco está localizado em área que poderia ser considerada como estável, pelo fato de estar coberta de mata ciliar e portanto protegida do embate das ondas e correntes. Entretanto pela Figura 17 constata-se que o marco está localizado em área de erosão (margem côncava) onde a ação das correntes e ondas é intensa. No local verificamos uma retração de 1,09 m indicando processo erosivo. A exposição de raízes e a formação de degraus são marcas dos processos erosivos. Neste local devemos considerar a dificuldade na definição do limite do talude. (Figs. 18 e 19). Detalhe da área é mostrado nas fotos da Figura 20.

Figura 18. Imagem obtida do marco E 03 com informações obtidas *in loco*.

Figura 19. Imagem obtida do marco E 03 com informações obtidas *in loco*.

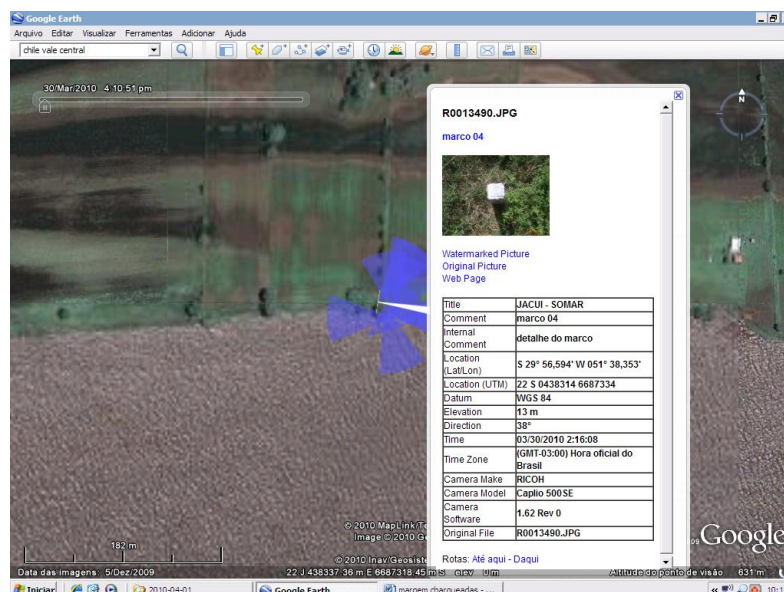
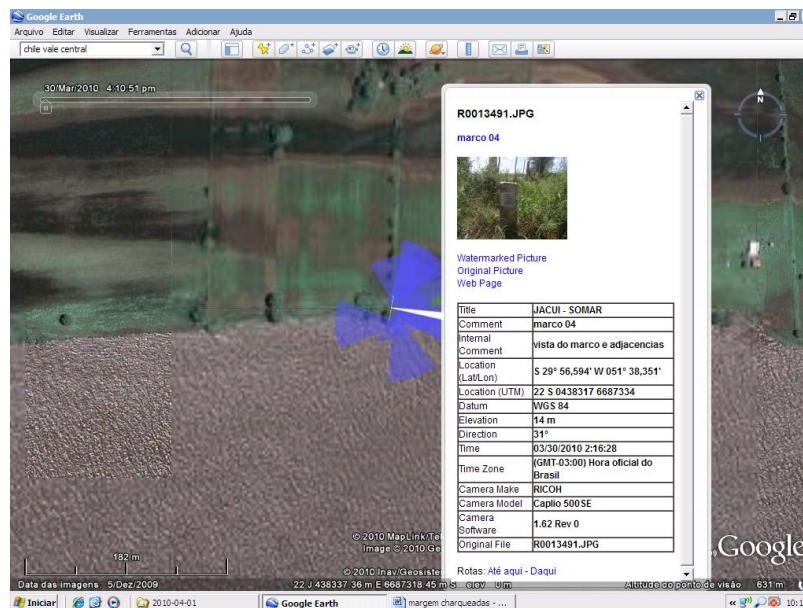
| Marcos | Distancia a margem Abril 2009 (m) | Distancia a margem Marco 2010 (m) | Diferença (m) | Local | Direção da Medida (°) |
|---|---|---|---|---|---|
| E04 | 7,78 | 7,49 | 0,29 | I. da Paciência | 340 (NNO) |

Localizado na Ilha da Paciência ambiente de alta erosão, com ausência de mata nativa e uso intenso do solo nas proximidades (Fig. 21). A vegetação existente não é natural e está sendo destruída. Neste local o talude é alto e vertical com a formação de degraus, representando níveis de erosão e a exposição de raízes são marcas dos processos erosivos atuantes. Observa-se a formação de pelotas de argila pelo retrabalhamento das ondas do material erodido do talude (Fig. 24). A variação encontrada para a linha de costa foi da ordem de 0,29 m.

Figura 22. Imagem do marco E 04 com informações associadas.

Figura 23. Imagem do marco E 04 com informações associadas.

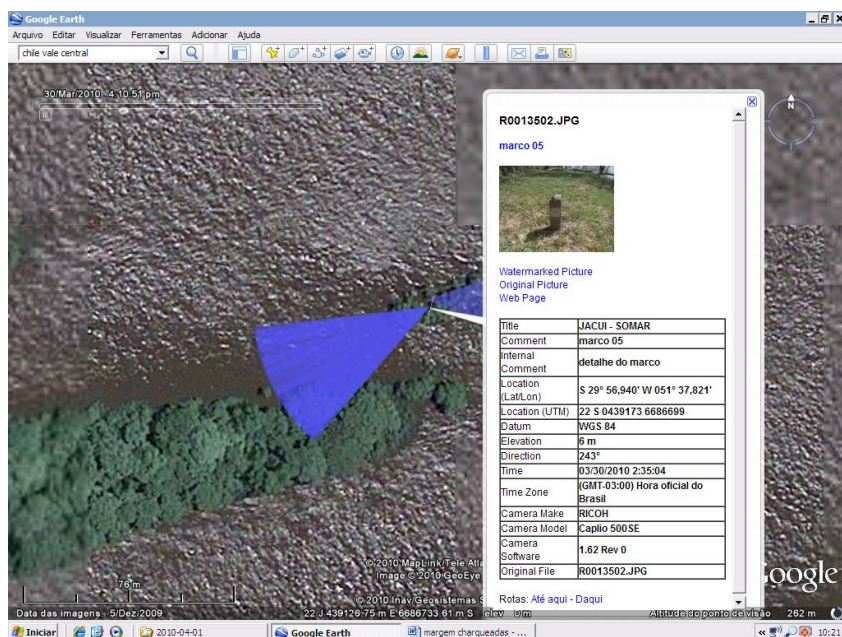
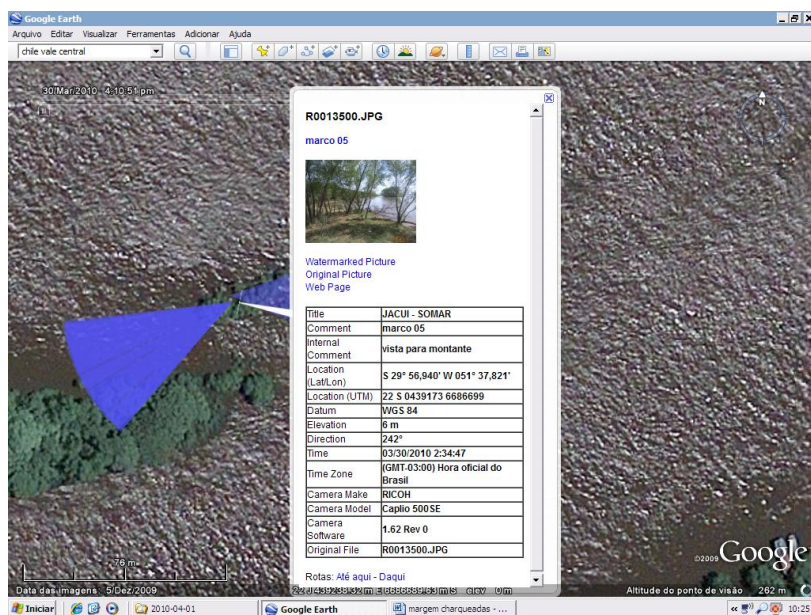
| Marcos | Distancia a margem Abril 2009 (m) | Distancia a margem Marco 2010 (m) | Diferença (m) | Local | Direção da Medida (°) |
|---|---|---|---|---|---|
| E05 | 5,20 | 4,53 | 0,67 | I. Dna Antonia | 0 (N) |

Localizado na I. Dna Antonia (Fig. 25) em terreno arenoso e plano, inexistência de talude, existência de praia arenosa, com gramíneas e vegetação arbórea. Na área constamos uma variação de 0,67 m, indicando processo erosivo. O local é bastante exposto a ação das enchentes, correntes e ondas. Aspectos da área são mostrados nas fotos georreferenciadas (Figs. 26, 27) e na Figura 28 as fotos mostram detalhes da área.

Figura 26. Imagem do marco E 05 com informações associadas.

Figura 27. Imagem da área para montante do marco E 05 com informações associadas.

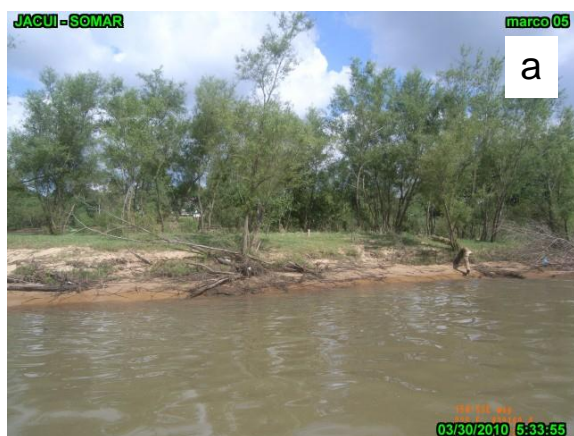
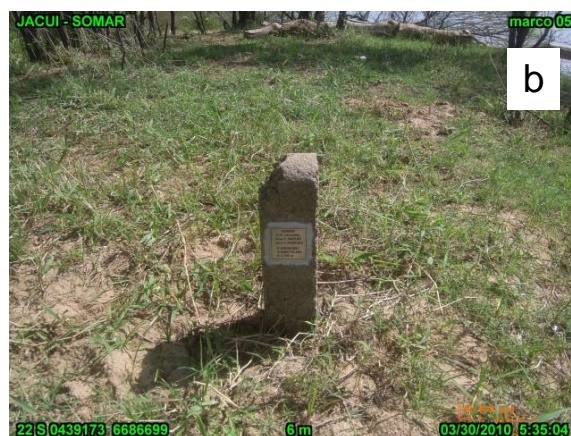
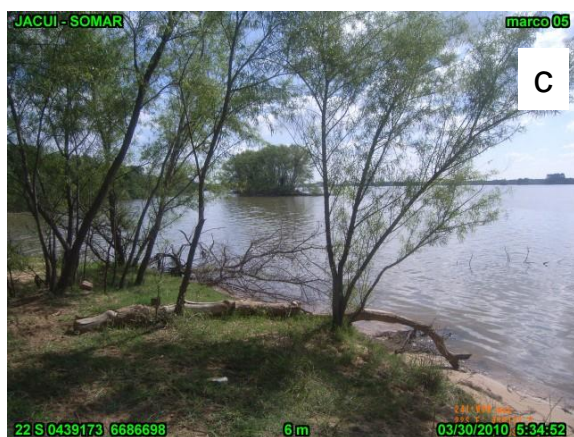
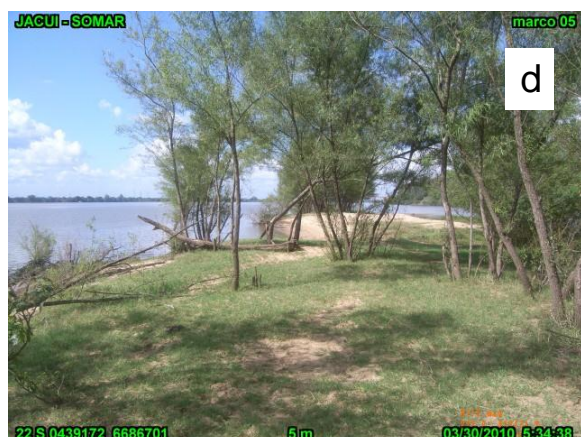
Figura 28. Marco E5 localizado na margem esquerda do rio Jacui, ilha Dna Antonia (a) vista da margem; (b) marco; (c) detalhe da margem para montante (d) detalhe da margem para jusante.

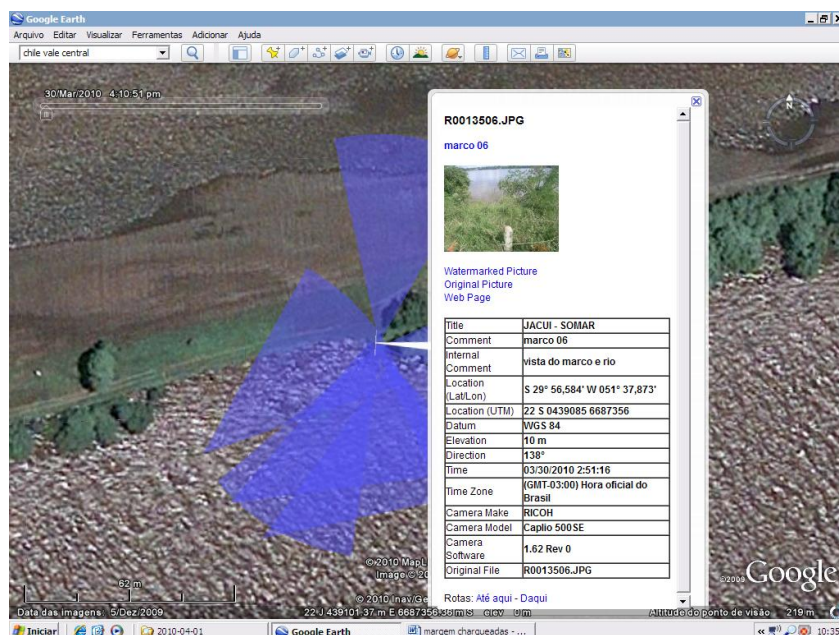
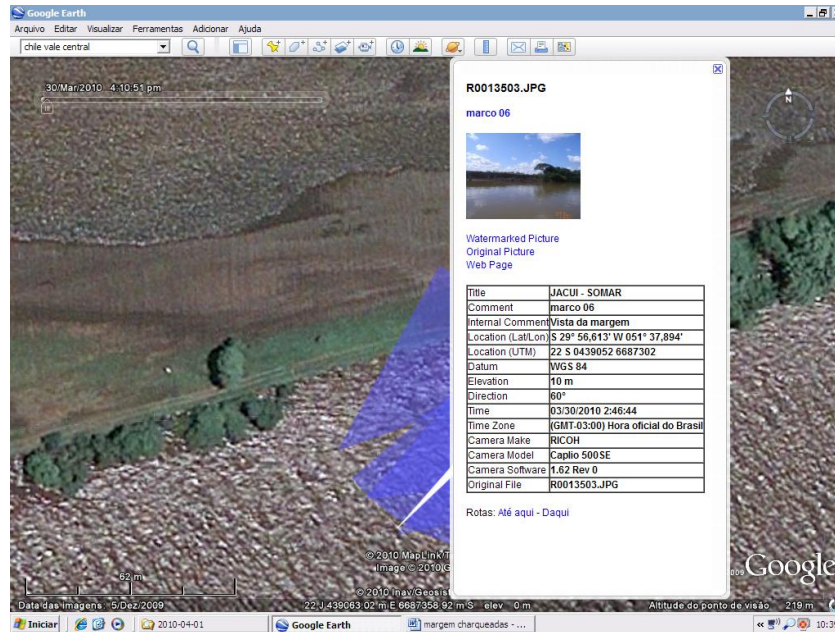
| Marcos | Distancia a margem Abril 2009 (m) | Distancia a margem Marco 2010 (m) | Diferença (m) | Local | Direção da Medida (°) |
|---|---|---|---|---|---|
| E06 | 2,98 | 1,30 | 1,68 | I. da Paciência | 180 (N) |

Localizado na margem esquerda do rio na I. da Paciência (Fig. 29) em margem alta, talude vertical e em local altamente erosivo. O marco é mostrado na foto da Figura 30 com dados associados e na Figura 31 vista da margem. Como verificado na inspeção anterior observa-se o solapamento do talude e queda da vegetação ciliar. Na Figura 32 as fotos mostram detalhes da área. A erosão constatada na área foi da ordem de 1,68 m.

Figura 30. Imagem do marco E 06 com informações associadas.

Figura 31. Imagem da margem no local do marco com informações associadas.

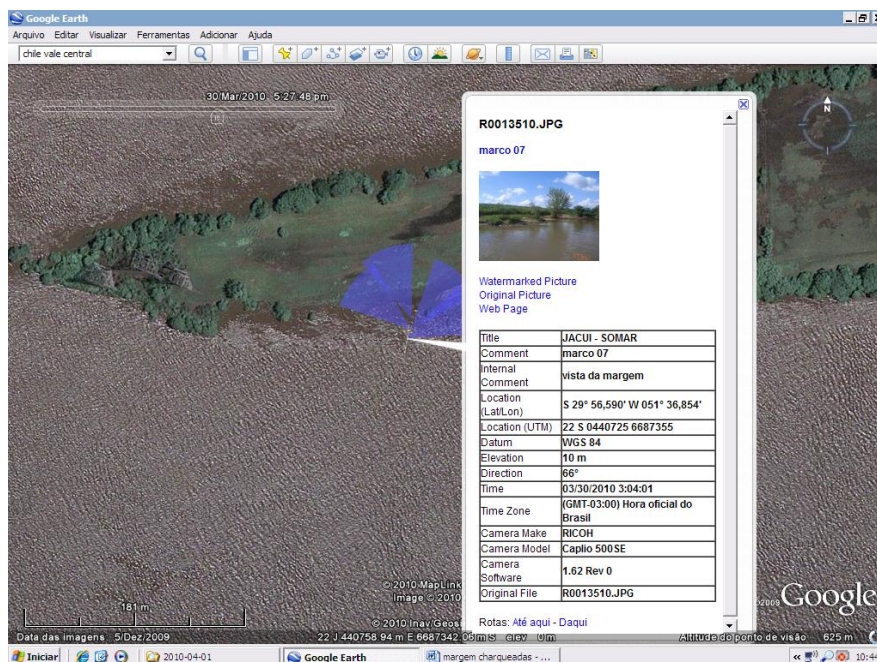
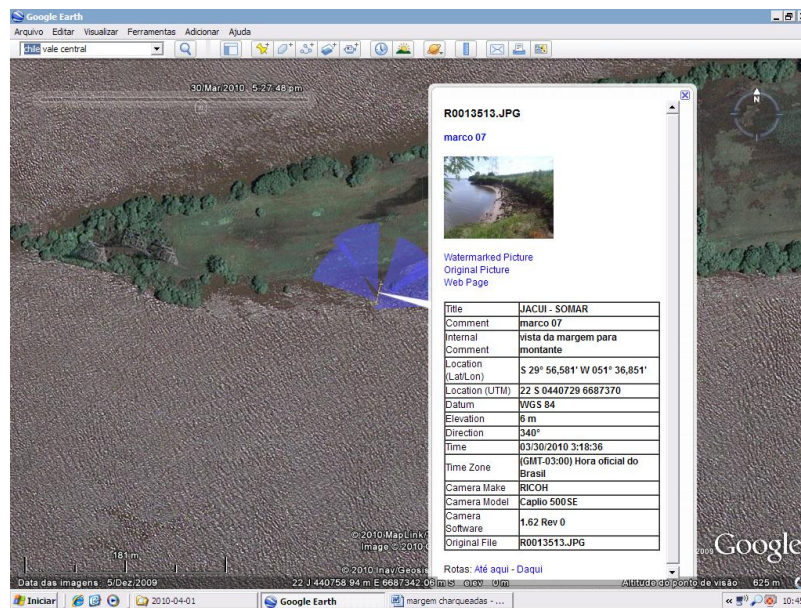
| Marcos | Distancia a margem Abril 2009 (m) | Distancia a margem Marco 2010 (m) | Diferença (m) | Local | Direção da Medida (°) |
|---|---|---|---|---|---|
| E07 | 5,17 | 4,85 | 0,32 | I. das Cabras | 172 (ESS) |

Este marco está localizado na I. das Cabras, com talude baixo, plano e local em processo erosivo (Fig. 33). Ocorrência de vegetação ciliar e gramíneas (Fig. 34). Uso do solo mecanizado nas proximidades. Aspecto do local pode ser verificado nas Figuras 35 e 36. Constatamos que houve uma retração no local de 32 cm.

Figura 34. Imagem da margem obtida do local marco e informações associadas.

Figura 35. Imagem do talude e margem para montante e informações associadas.

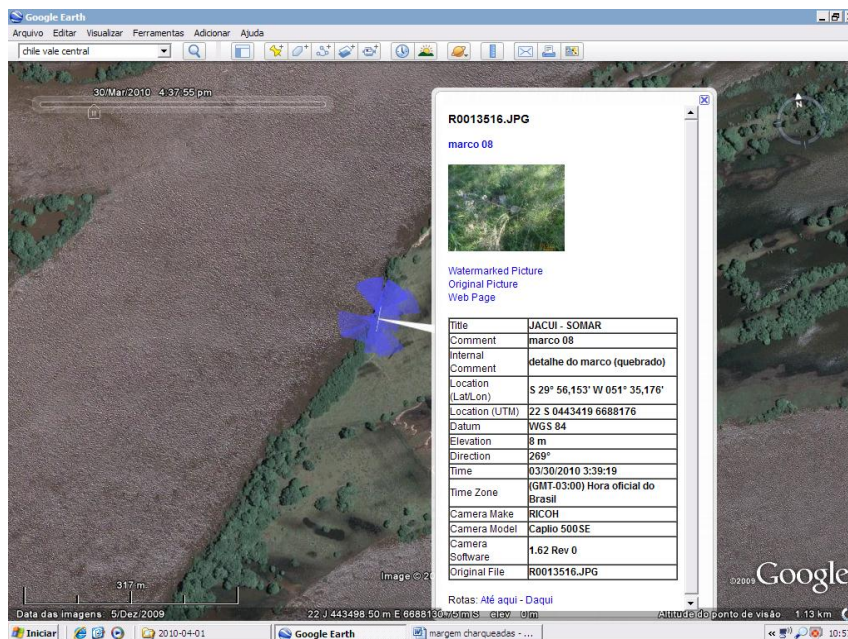
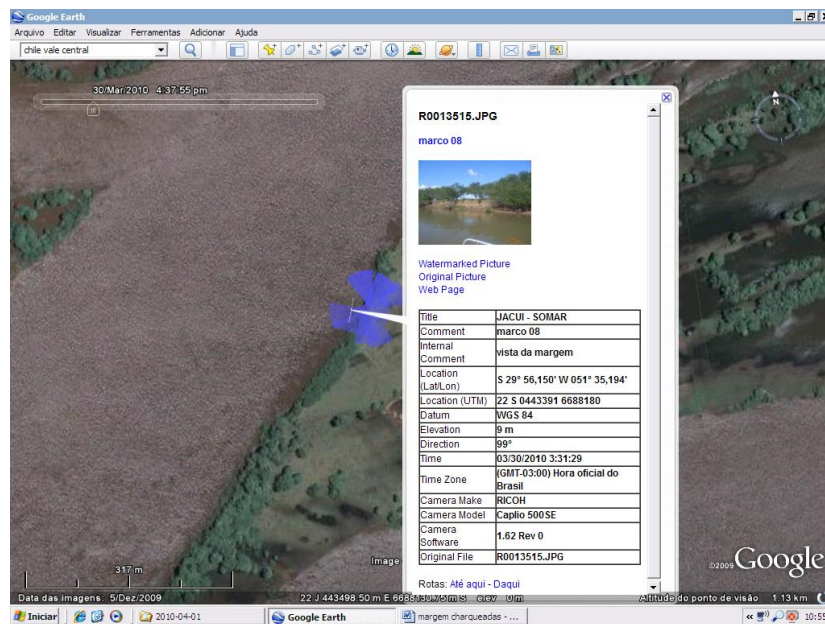
A localização dos marcos é mostrada na Figura 2. Dos 18 marcos implantados o de número 08 e 18 foram quebrados, mas permanecendo sua base. Aspectos da cobertura fotográfica é mostrado na Figura 3. As marcas em azul

| Marcos | Distancia a margem Abril 2009 (m) | Distancia a margem Marco 2010 (m) | Diferença (m) | Local | Direção da Medida (°) |
|---|---|---|---|---|---|
| E08 | 10,38 | 9,80 | 0,58 | I. do Dorneles | 0 (N) |

Localizado na I. do Dorneles (Fig. 37) em local com talude vertical e com evidências de processos erosivos. No local existe vegetação arbustiva, árvores como mata ciliar e pastagem. O marco foi destruído mas a base está no lugar (Fig. 38.). A margem pode ser vista na Figura 39 georreferenciada com dados associados. Aspectos da área são mostrados nas fotos da Figura 40. Observações *in loco* mostram o avanço da erosão no local com o escorregamento de parte do barranco registrando-se uma diferença de 0,58 m.

Figura 38. Imagem do marco E 08 com informações associadas.

Figura 39. Imagem da margem no local do marco E 08 e informações associadas.

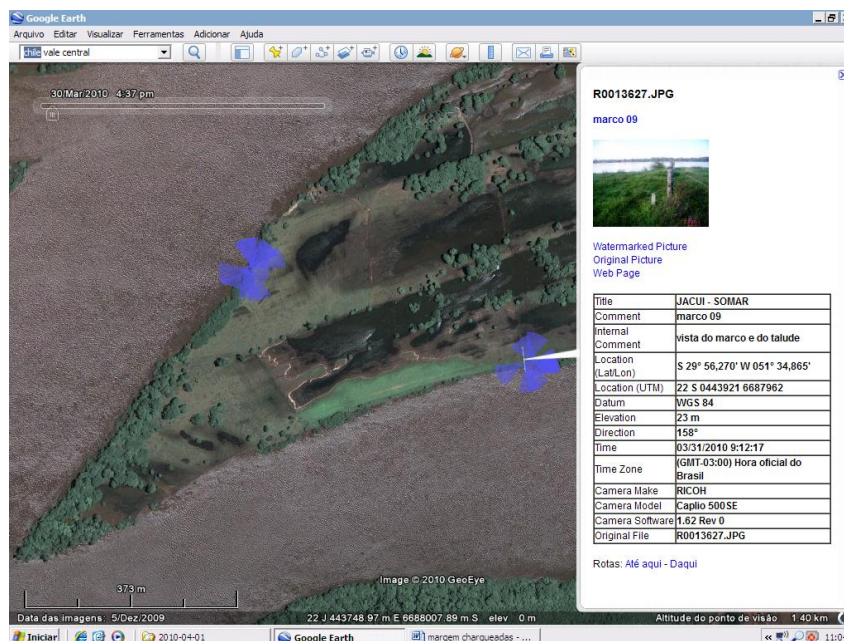
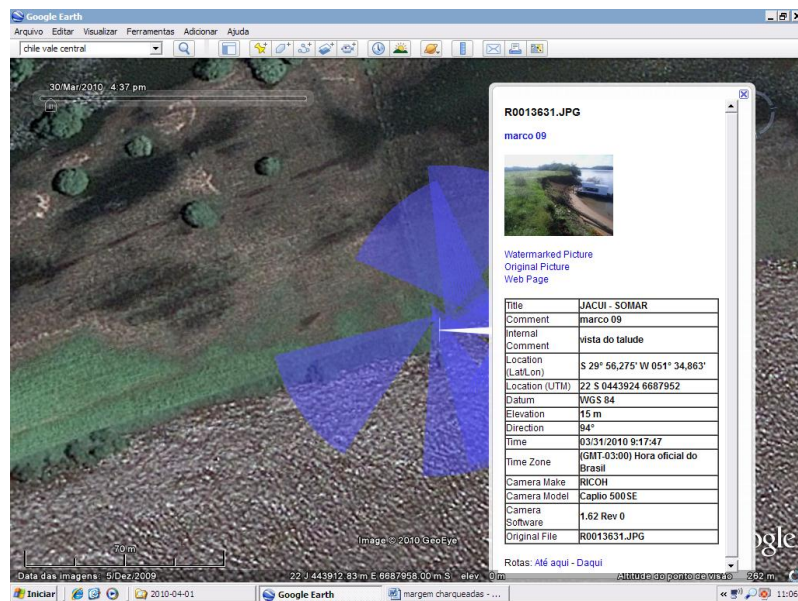
| Marcos | Distancia a margem Abril 2009 (m) | Distancia a margem Marco 2010 (m) | Diferença (m) | Local | Direção da Medida (°) |
|---|---|---|---|---|---|
| E09 | 12,48 | 11,75 | 0,73 | I. do Dorneles | 140 (SSE) |

Este marco também se localiza na I. do Dorneles, margem esquerda do rio Jacui local em processo erosivo (Fig. 41). Diferença de 0,73 m foi observada neste local indicando erosão do talude. O marco é mostrado na foto da Figura 42 com dados associados e na Figura 43 aspecto do talude para jusante e dados associados. A região do entorno é mostrada nas fotos da Figura 44.

Figura 42. imagem do marco E09 com informações associadas.

Figura 43. Imagem do talude para jusante com informações associadas.

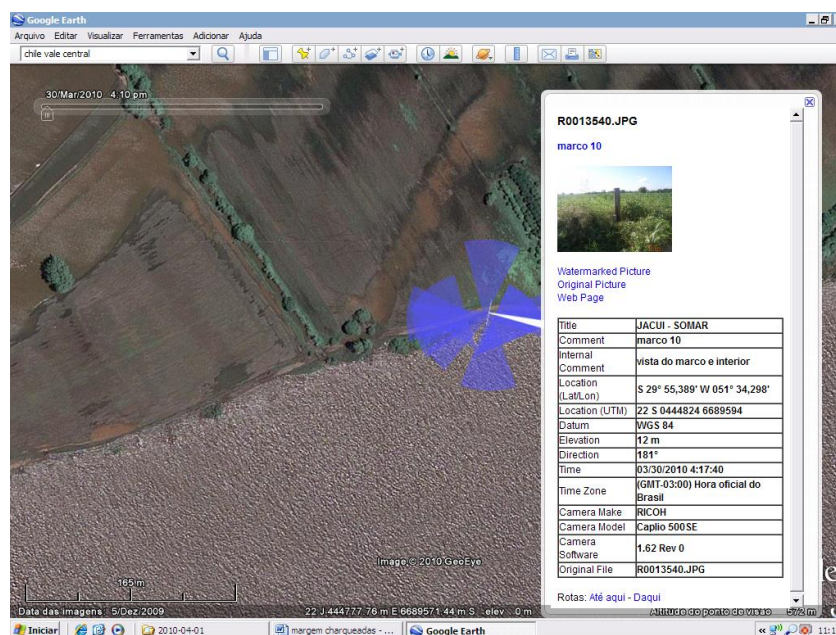
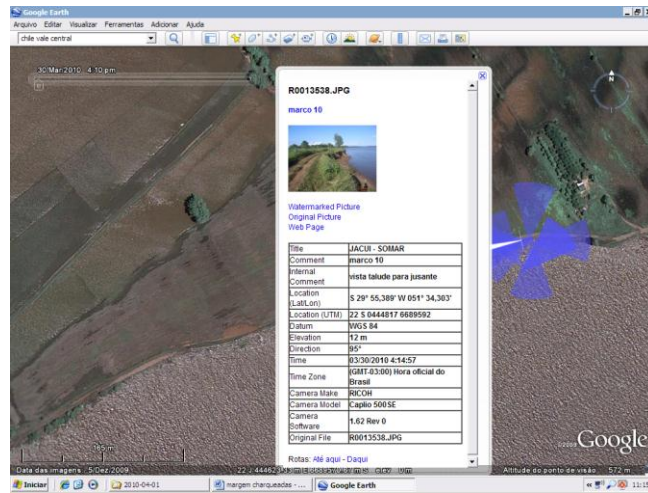
Figura 46. Imagem do marco E10 com informações associadas.

Local com processo erosivo intenso localizado na margem esquerda do rio Jacui, em Triunfo (Fig. 45). Talude vertical, alto é marginado por estrada municipal e na base do talude são encontrados seixos rolados disponibilizados do leito da estrada. A diferença encontrada foi de 0,20 m entretanto não representa a intensidade erosiva evidente que ocorre ao longo da margem. Esta é desprotegida de mata nativa exceto a existência de arbustos e gramíneas. Local de ação intensa de correntes e ondas nas cheias e intenso uso do solo, (Figs. 46 e 47). Aspectos do entorno do marco é mostrado nas fotos da Figura 48.

Figura 47. Imagem do talude para jusante com informações associadas.

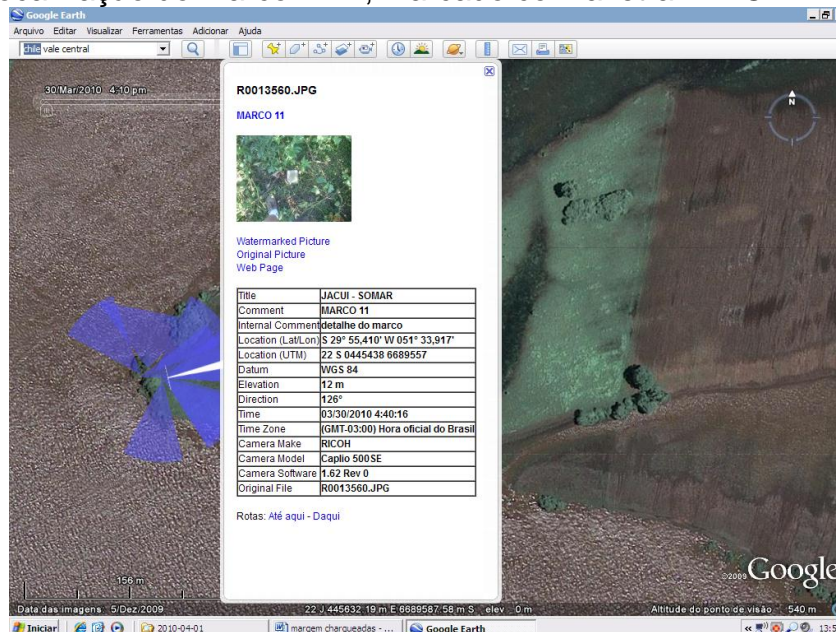
Figura 50. Imagem obtida do marco E 11 com informações obtidas *in loco*.

Marco localizado na extremidade oeste da I. do Fanfa onde processos erosivos são evidentes, (Fig. 49). O marco é mostrado na foto da Figura 50 com dados associados. Neste local encontramos uma diferença de 1,15 m de retração do talude (Fig. 51). Aspectos do local é mostrado nas fotos da Figura 52.

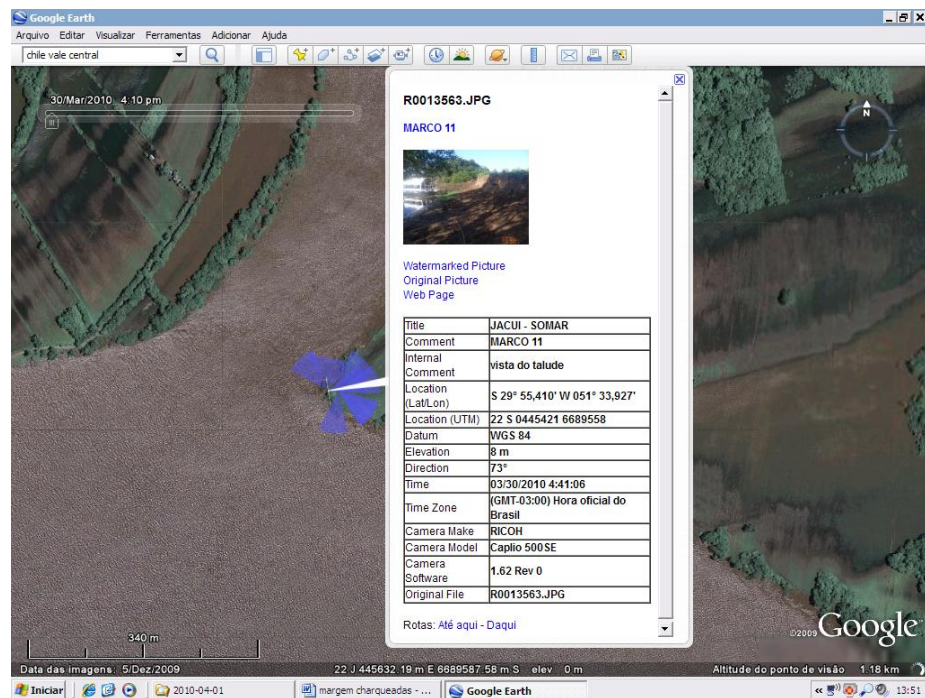
Figura 51. Imagem do talude para montante com informações associadas.

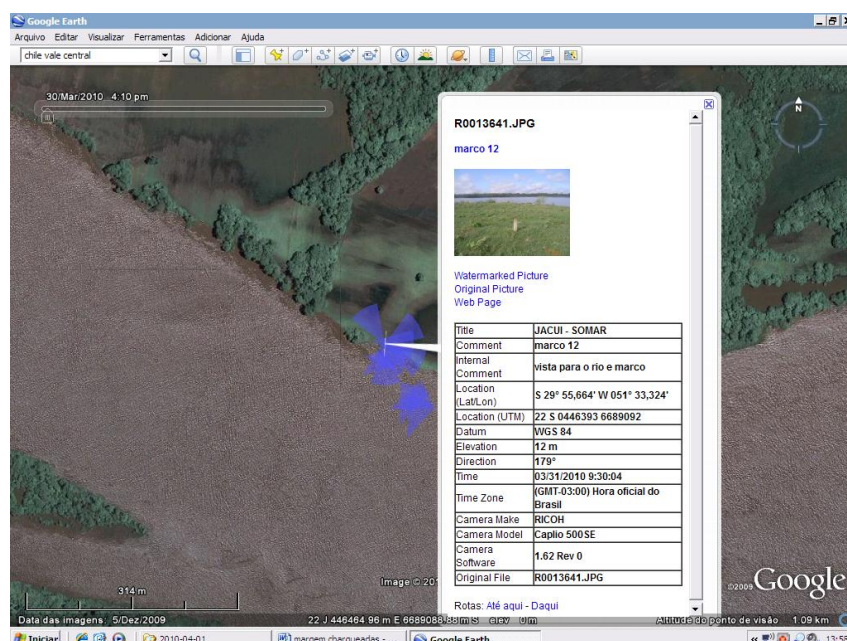
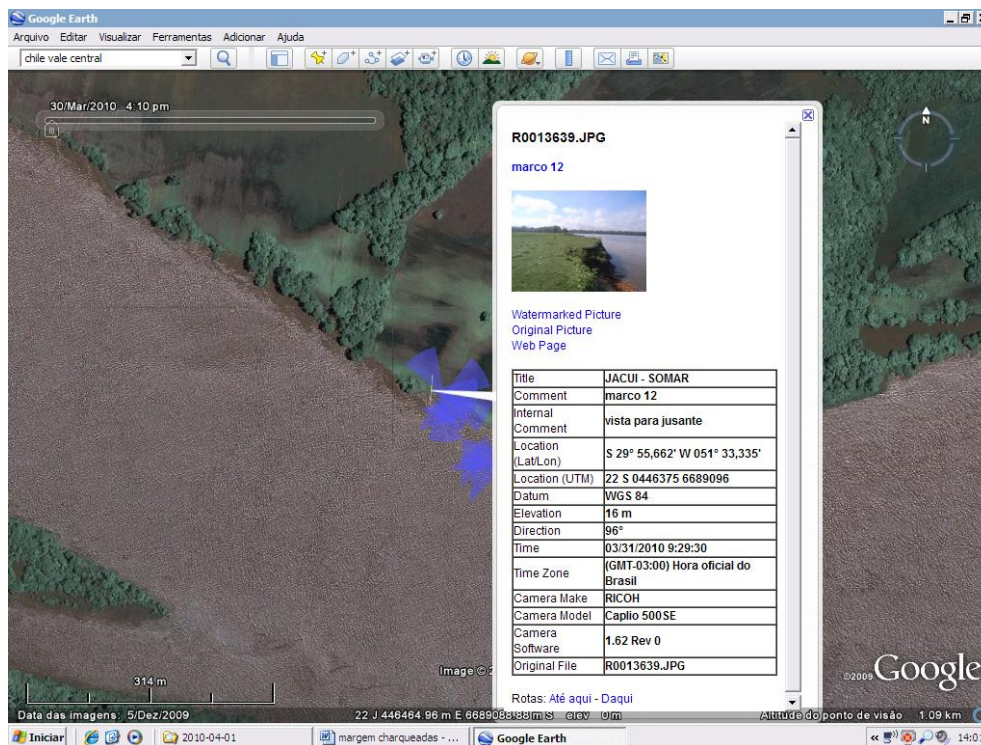
Figura 54. Imagem do marco E 12 com informações associadas.

Localizado na I. do Fanfa margem esquerda do rio Jacui, em margem com talude vertical e onde a ação das enchentes é evidente (Fig. 53). O marco é mostrado na foto da Figura 54 com dados associados. Aspecto do talude para jusante é mostrado na Figura 55, com dados associados. A ocorrência de deslizamentos na área é evidente, entretanto não constatamos mudança erosiva no local. Aspectos da área são mostrados nas fotos da Figura 56.

Figura 55. Imagem do talude para jusante com informações associadas.

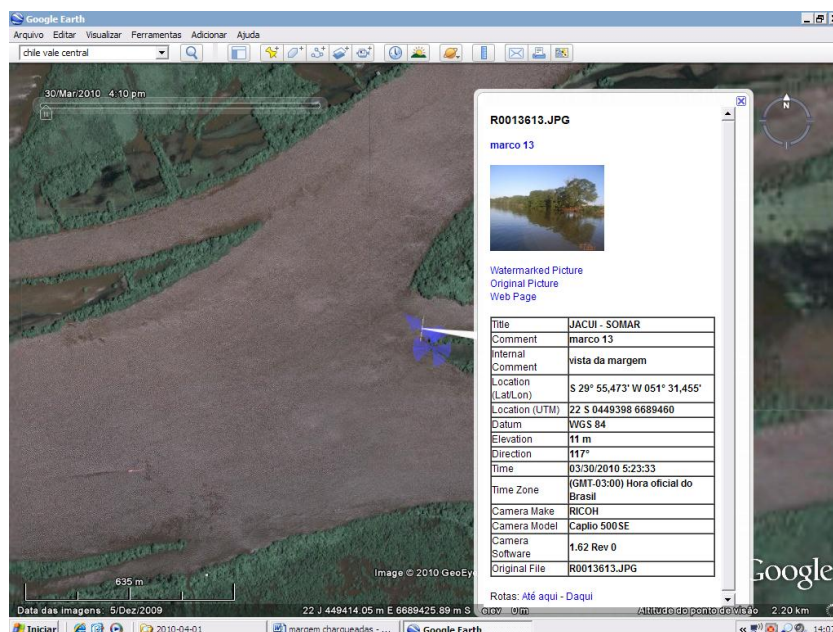
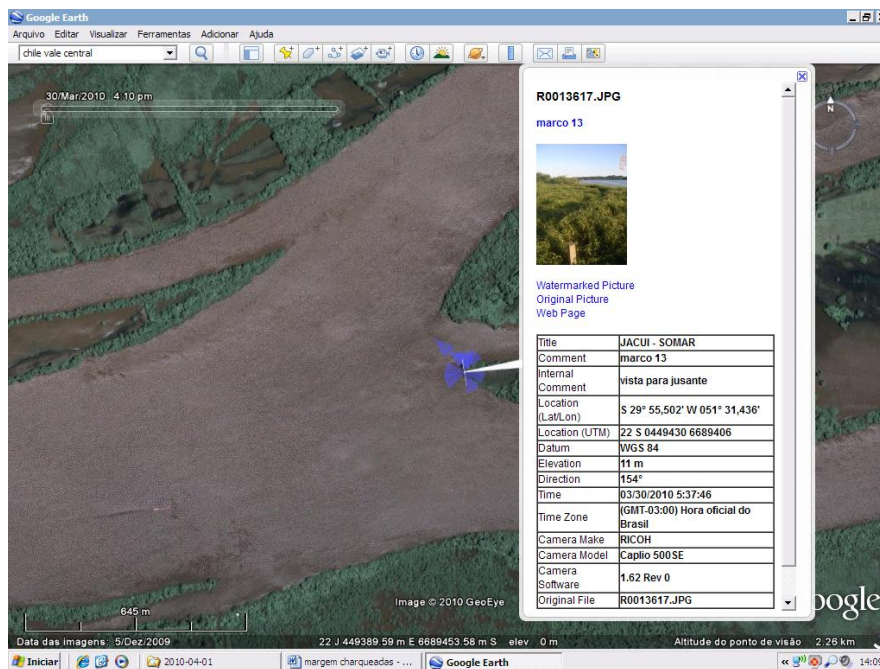
Localizado na extremidade oeste da Ilha do Araújo (Fig. 57) sobre talude alto mostra evidencia de erosão obtendo-se uma variação de 1,60 m de retração do talude. Aspecto da margem é mostrada na Figura 58. Na Figura 59 destaca-se o marco e vista para jusante com dados associados. Os entorno da área é mostrada nas fotos da Figura 60.

Figura 58. Imagem da margem local do marco E 13 informações associadas.

Figura 59. Imagem do marco E 13 com informações associadas.

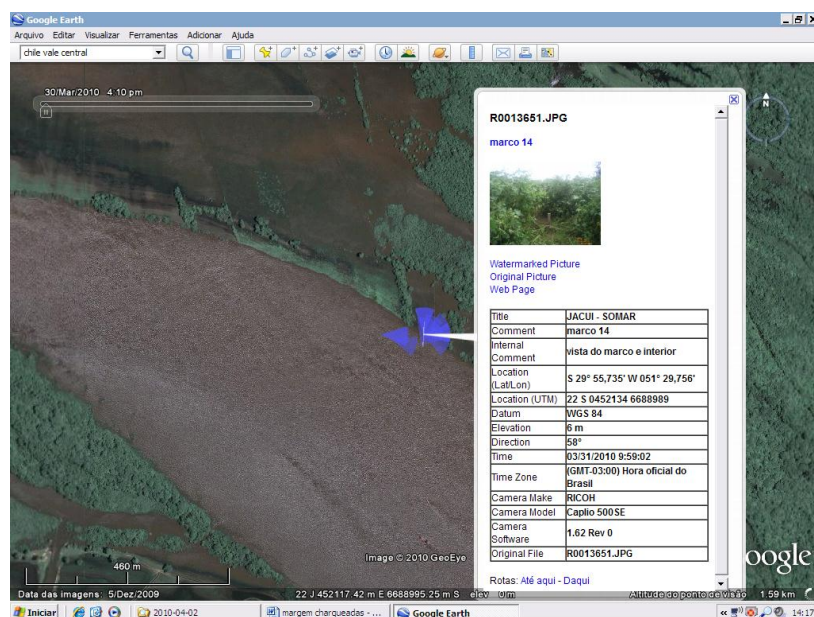
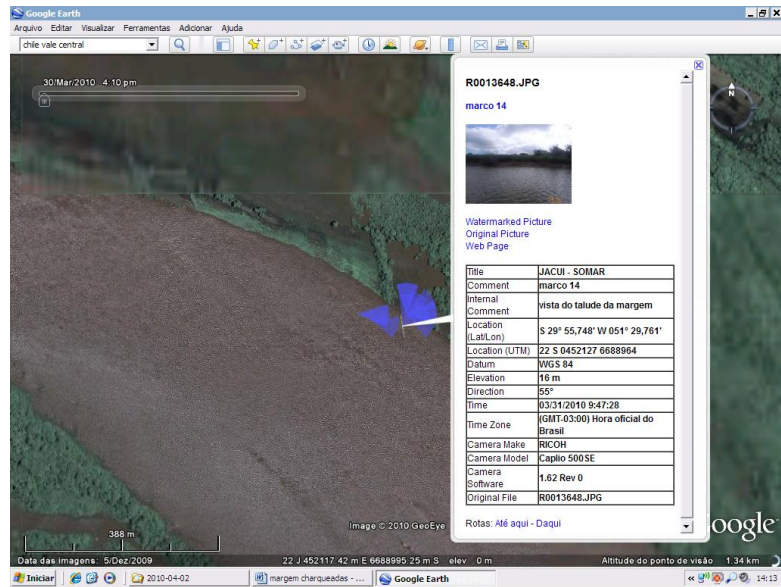
Localizado na Ilha do Araújo, margem esquerda do rio Jacuí (Fig. 61). O talude é baixo e vertical, constando-se uma variação de 0,50 m de retração. Área com mata nativa entretanto sujeita a ação das correntes e ondas por ocasião das cheias, por estar localizada numa região côncava do rio. O marco é mostrado na foto da Figura 62, o qual está rodeado de vegetação rasteira (carapicho) e gramíneas. Na Figura 62 fotografia da margem e nas fotos da Figura 63 aspectos da região.

Figura 62. Imagem do marco E 14 com informações associadas.

Figura 63. Imagem da margem com informações associadas.

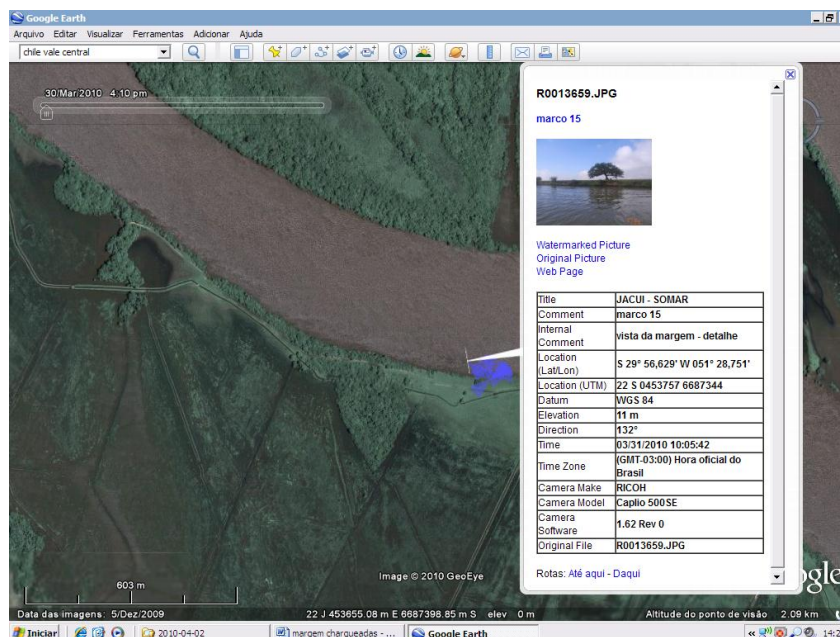
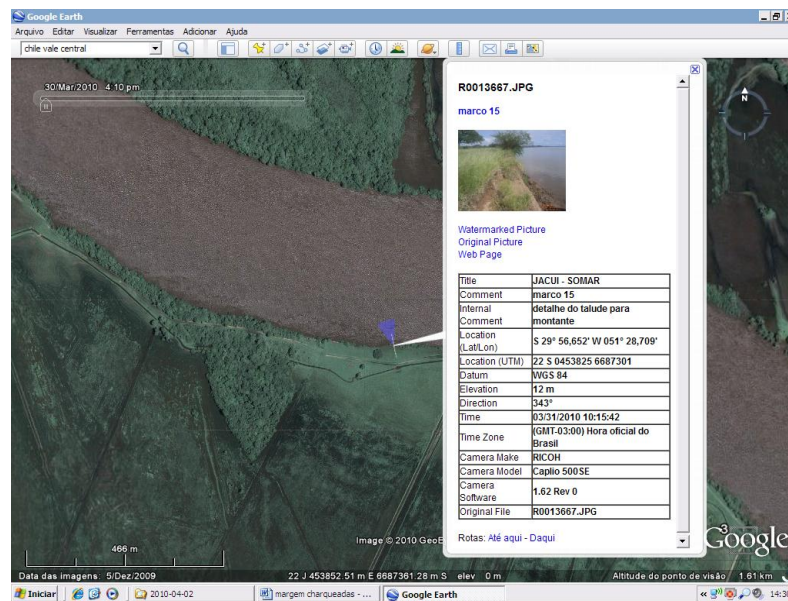
Localizado na margem direita do rio Jacui, fazenda São José, sobre margem com talude vertical alto (Fig. 65). Local de alta erosão onde verifica-se retração no talude de 1,90 m. Sem vegetação nativa marginal mostrado na foto da Figura 66 com dados associados. Detalhe do talude é mostrado na foto da Figura 67 e nas fotos da Figura 68 aspectos da área.

Figura 66. Imagem da margem com informações associadas.

Figura 67. Imagem do talude para montante com informações associadas.

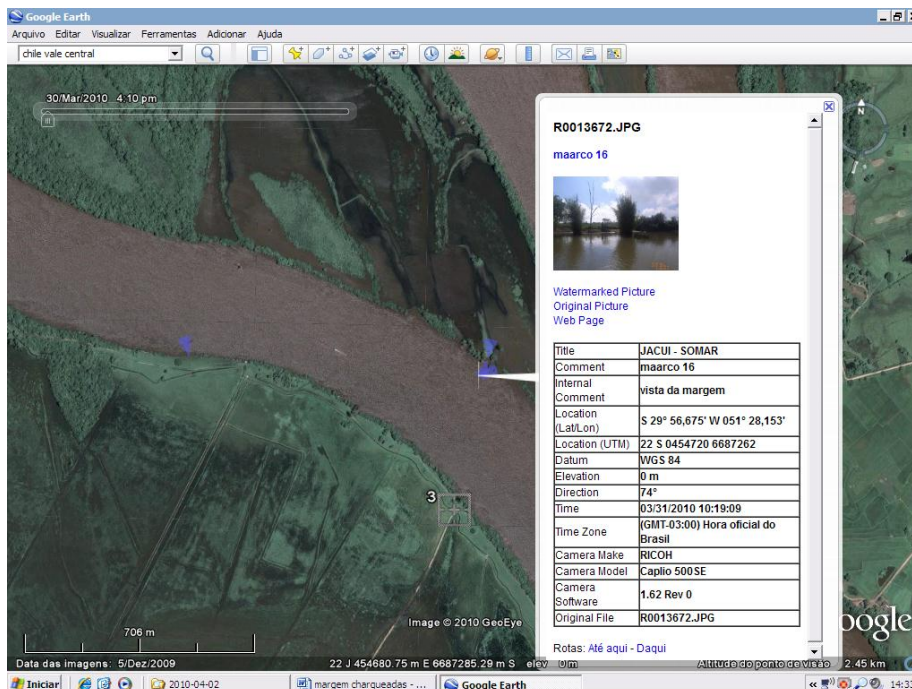
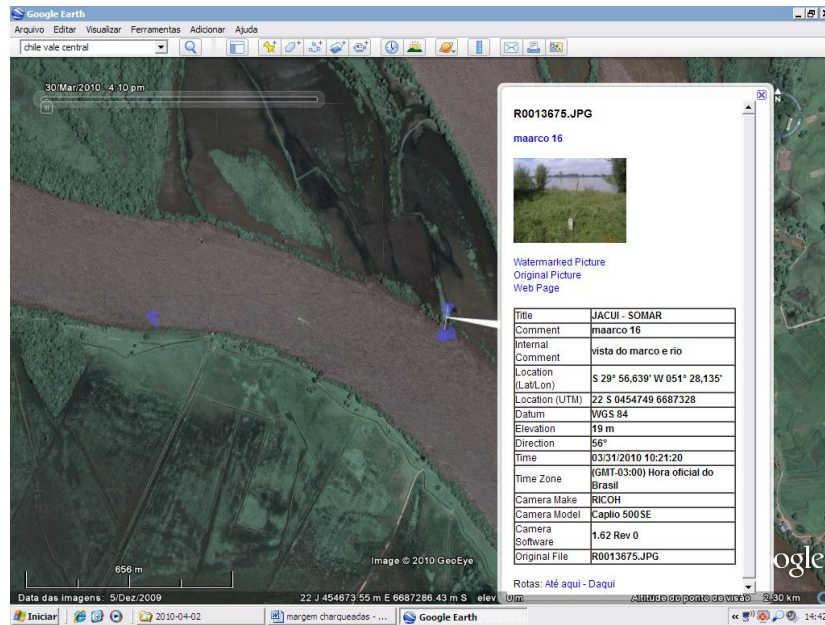
Localizado na extremidade sul da Ilha do Araújo (Fig. 69), exposta à dinâmica gerada pelos ventos do quadrante sul, e das cheias (Fig. 70). Evidências de construção no local é evidente, encontrando-se no talude a base da construção (Fig. 72 h). Diferença de 1,30 m foi verificada na área do marco. Foto do marco é mostrado na Figura 71 com dados associados. Na Figura 72 são mostrados aspectos da área.

Figura 70. Imagem obtida do marco E16 com informações obtidas *in loco*.

Figura 71. Imagem obtida do marco E 16 com informações obtidas *in loco*.

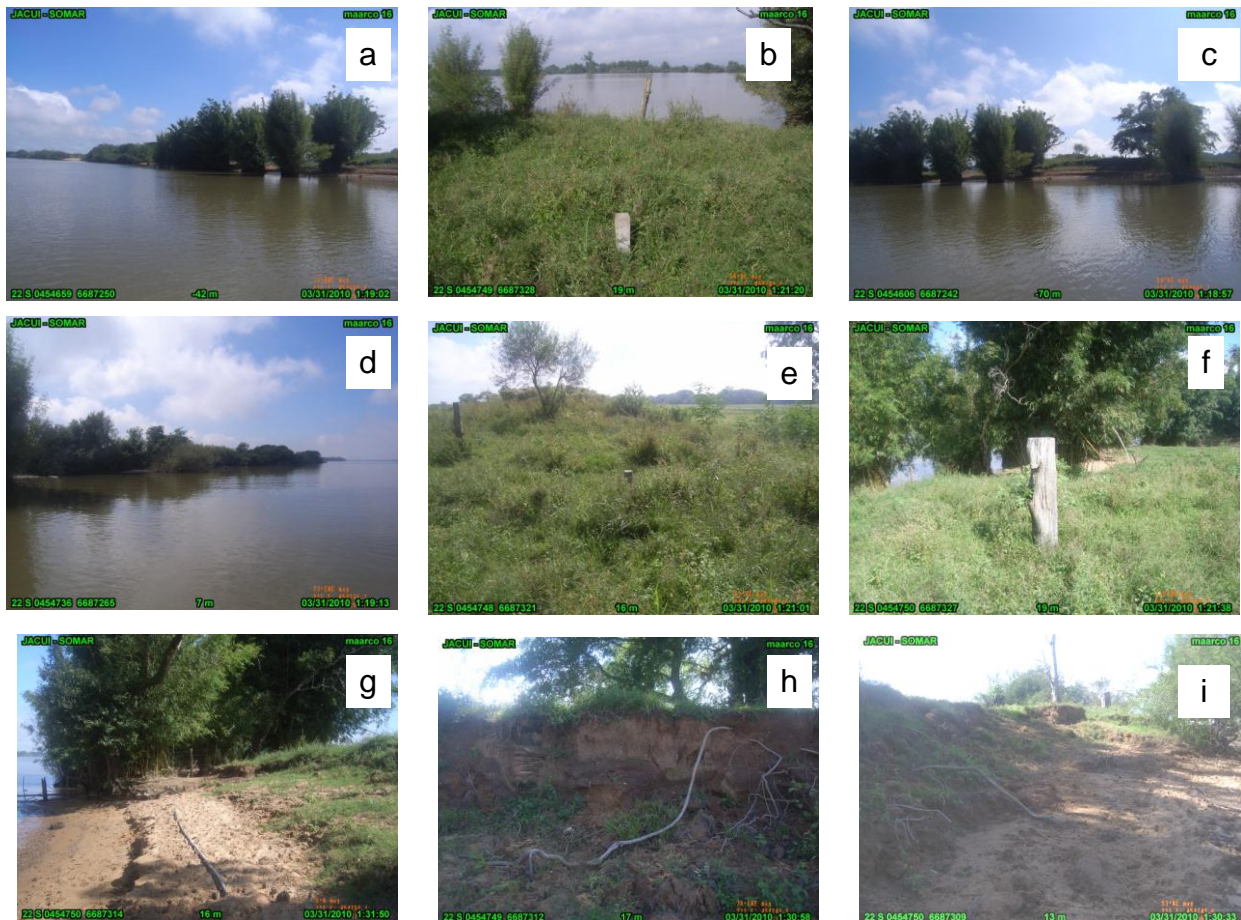
Figura 72. Marco E 16 localizado na margem esquerda do rio Jacuí, Ilha do Araújo (a) vista da margem para montante; (b) marco; (c) vista da margem; (d) vista para jusante (e) vista do marco e interior; (f) vista para montante; (g) detalhe do talude para montante; (h) detalhe do talude; (i) detalhe do talude para jusante.
