RELATÓRIO TÉCNICO

INSPEÇÃO DOS MARCOS DAS ESTAÇÕES GEODÉSICAS DA REDE LOCAL DA SOMAR Ltda

BAIXO RIO JACUÍ.

Março 2010

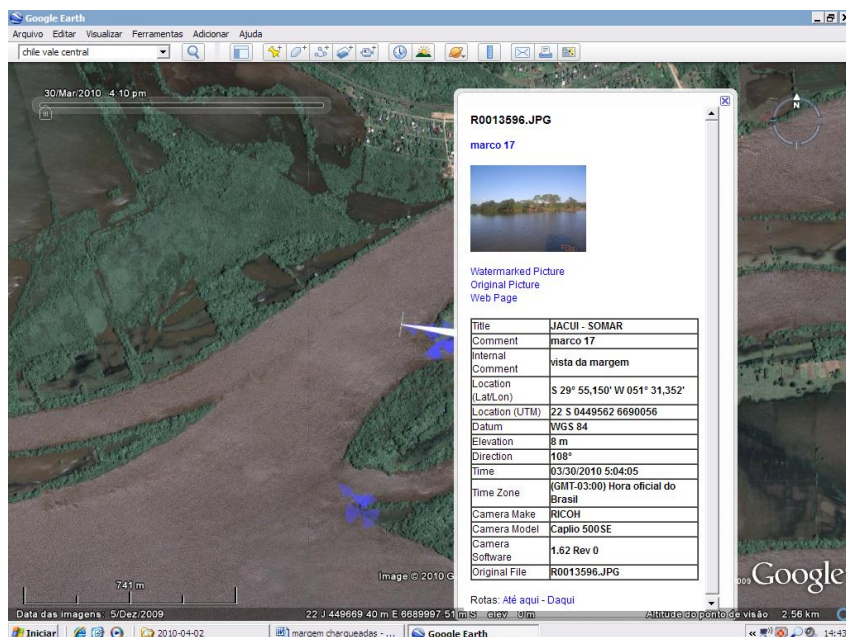
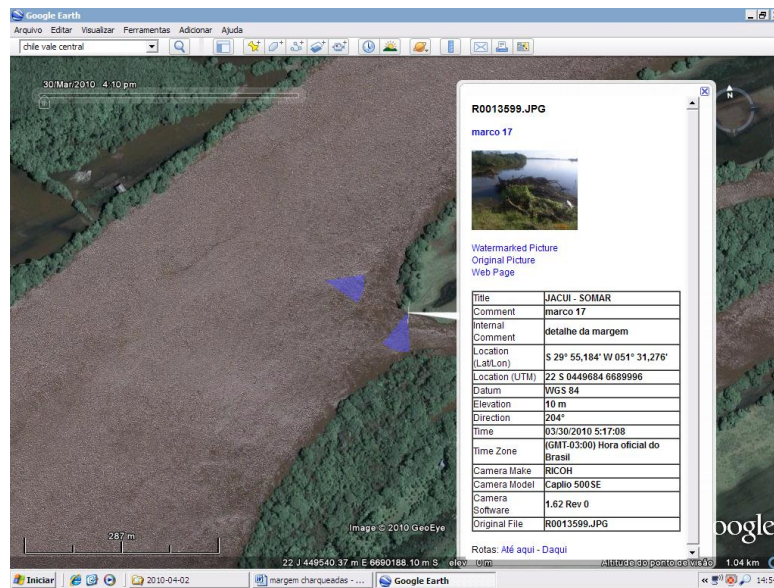
Este marco está localizado na extremidade oeste da Ilha do Carioca, onde processos erosivos são evidentes (Fig. 73). Aspecto da margem é mostrado na foto da Figura 74 com dados associados. Aspecto do pontal, com restos de galhos e troncos de árvores é mostrado na foto da Figura 75 e dados associados. Constatou-se diferença de 0,75 m de retração da área. Nas fotos da Figura 76 registram-se alguns aspectos do local.

Figura 74. Imagem da margem local do marco E 17 com informações associadas.

Figura 75. Imagem obtida do marco E 17 com informações obtidas *in loco*.

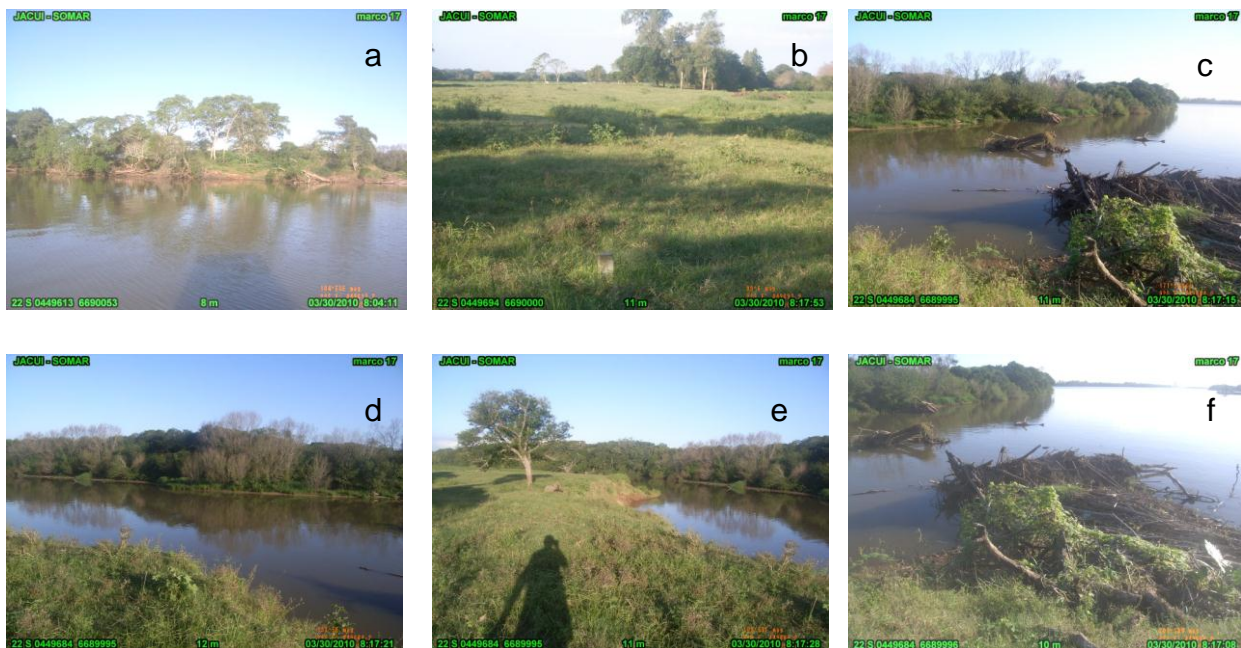
Figura 76. Marco E 17 localizado na margem esquerda do rio Jacui, Ilha do Araujo (a) vista da margem; (b) vista do marco; (c) vista da margem; (d) vista para jusante (e) vista do marco e interior; (f) vista para montante; (g) detalhe do talude para montante; (h) detalhe do talude; (i) detalhe do talude para jusante.

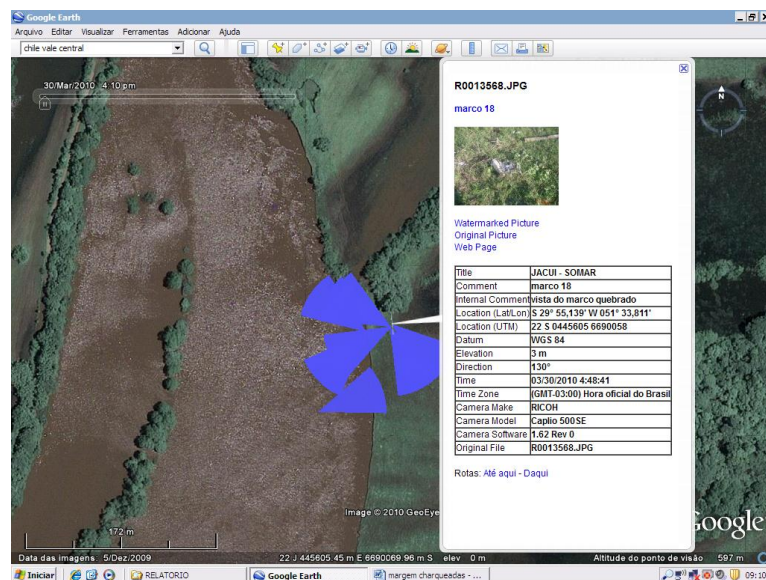
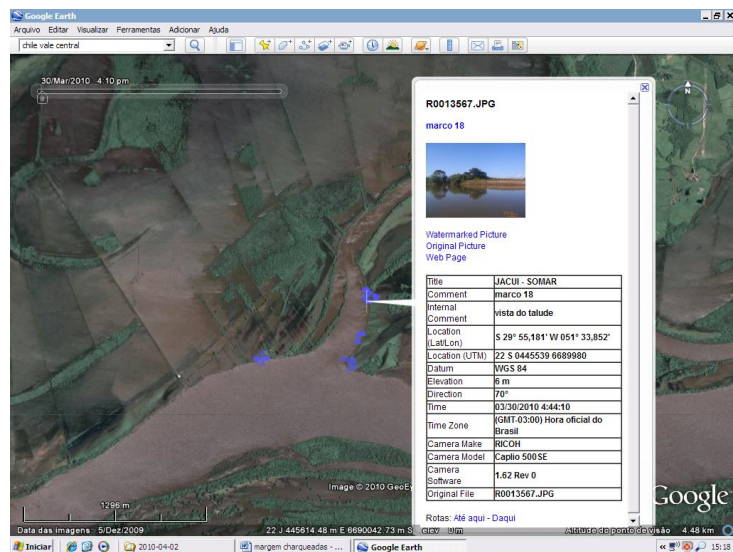
Figura 78. Imagem obtida do marco E 18 com informações obtidas *in loco*.

Localizado na Ilha do Fanfa (Fig. 77) em área de intensa erosão, este marco foi destruído (Fig. 78) entretanto sua base é visível. Apesar de na da área existir processo erosivo intenso a diferença encontrada no local foi de somente 0,30 m. Talvez por estar localizado no final do arco do talude nas proximidades de mata nativa. O deslizamento do talude pode ser observado na foto da Figura 80 f. Nesta mesma Figura 80 pode-se verificar outros aspectos da área.
