RELATÓRIO TÉCNICO

INSPEÇÃO DOS MARCOS DAS ESTAÇÕES GEODÉSICAS DA REDE LOCAL DA SOMAR Ltda

BAIXO RIO JACUÍ.

Novembro 2012

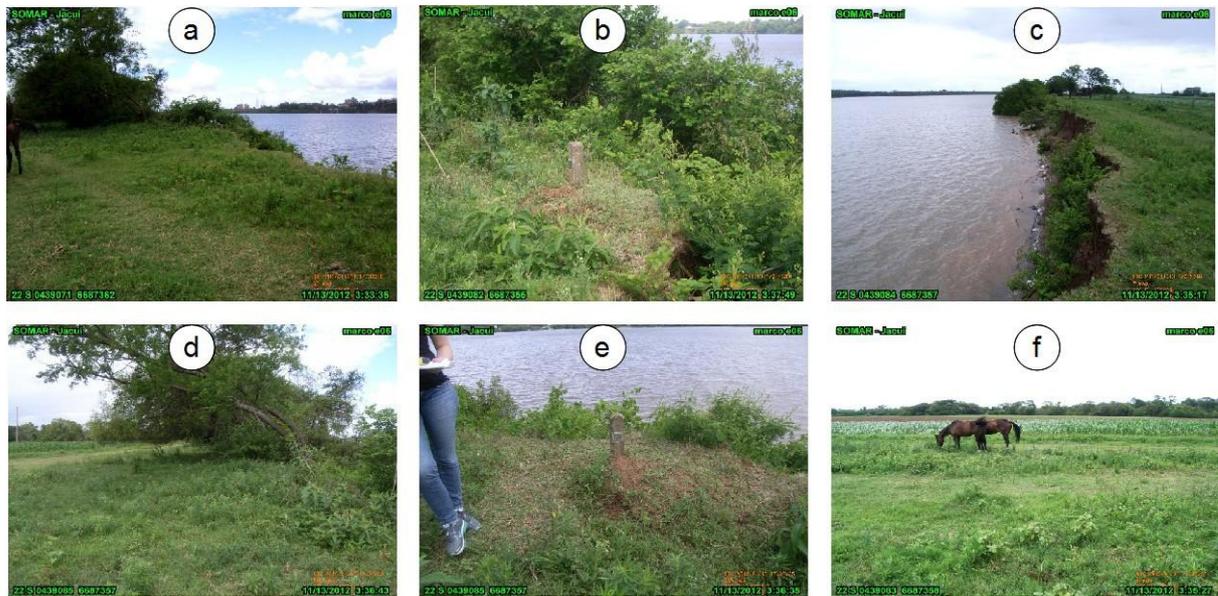
Localizado na margem esquerda do rio Jacuí na Ilha da Paciência (Fig. 2) em margem alta, talude vertical e em local de média erosão. O croqui da Figura 14 mostra o avanço da erosão do talude da ordem de 2,28 m, desde Abril de 2009. A situação encontrada é semelhante à relatada em outubro de 2011, não sendo observada nenhuma retração do talude desde Outubro de 2011. Nas inspeções anteriores observa-se o solapamento do talude e queda da vegetação ciliar localizada sobre o talude, aspecto não encontrado nas últimas inspeções de Outubro 2011 e Novembro de 2012 (Fig. 15).

Figura 15. Marco E 06 localizado na margem esquerda do rio Jacuí, ilha da Paciência. (a) vista da margem para jusante; (b) vista do marco; (c) detalhe da margem para montante; (d) vista da margem para jusante; (e) marco; (f) vista do interior da ilha com plantio normalmente de milho, observando-se uma certa distancia da margem da ordem de 50 metros.

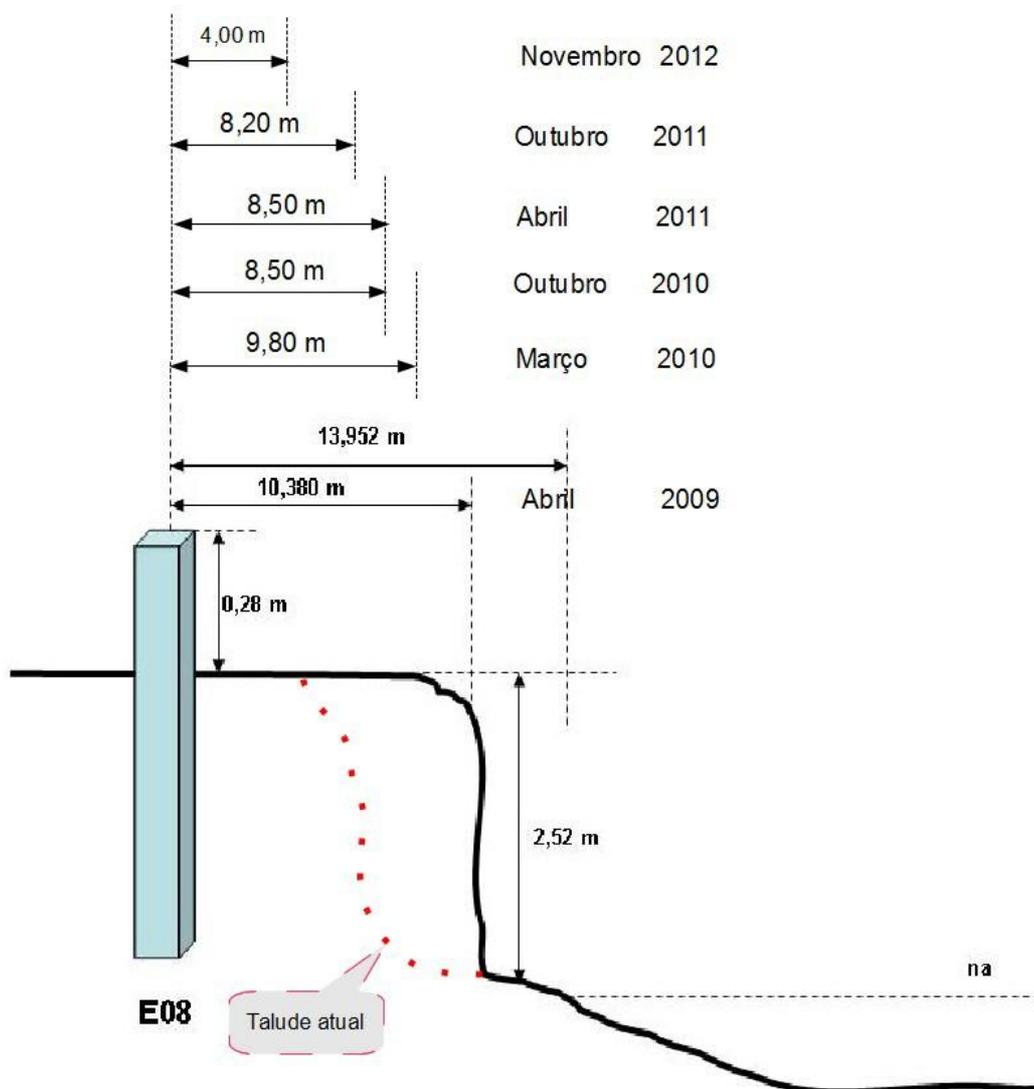
MARCO E 08

Localizado na Ilha do Dorneles (Fig. 2) em local com talude vertical e com evidencia de processo erosivo médio a alto. No local existe vegetação arbustiva, árvores como mata ciliar e pastagem. A Figura 18 representa o croqui do talude observando-se uma diferença de 4,20 m desde Outubro de 2011 e de 6,38 m desde Abril de 2009. Nesta região a retração da margem é elevada. O marco foi destruído, mas a base está no lugar. Aspectos da área são mostrados nas imagens da Figura 19.

Figura 18. Croqui representando o marco E 08, com indicação atual da borda do talude.

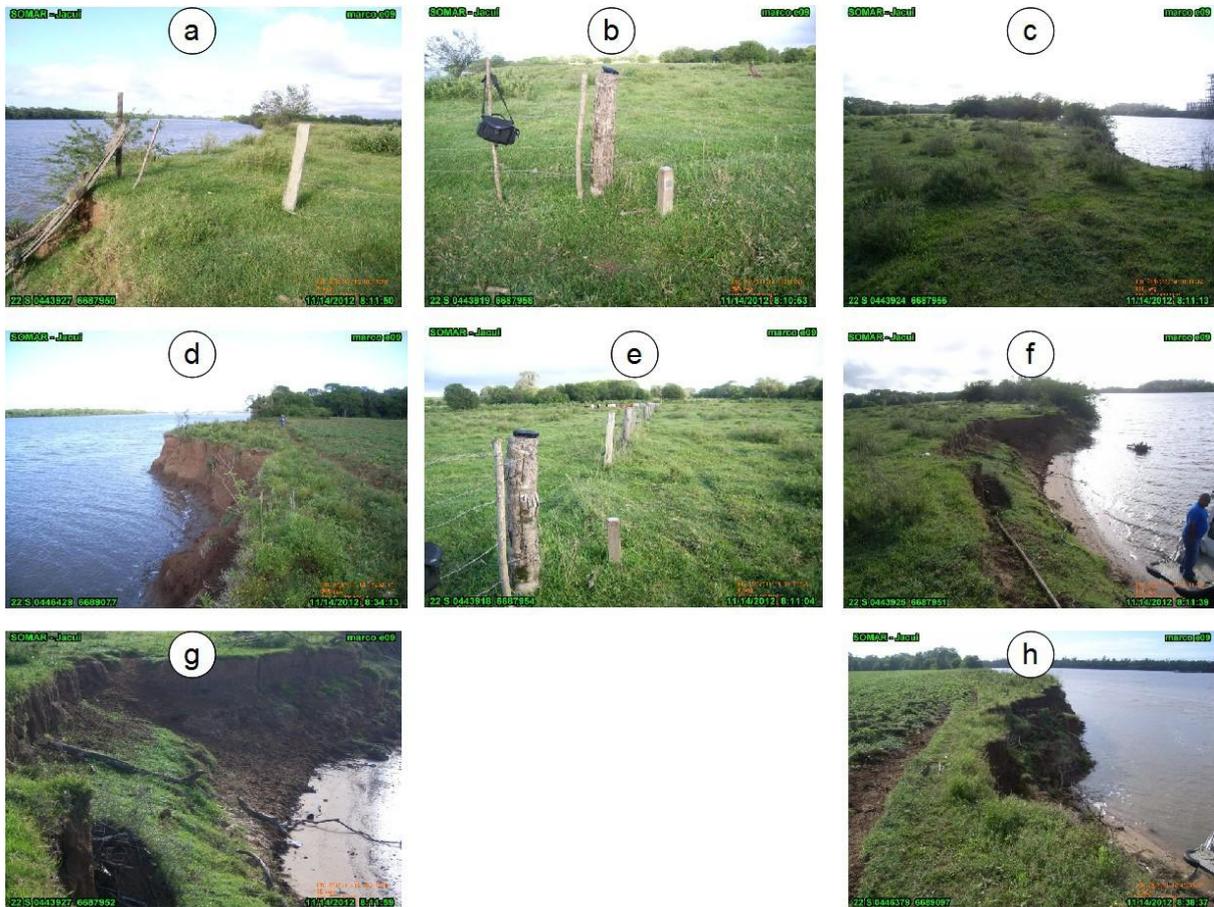
Este marco também se localiza na Ilha do Dorneles, margem esquerda do rio Jacuí local em processo erosivo alto (Fig. 2). A Figura 20 representa o croqui do talude verificando-se uma retração na margem de 0,90 m e as medidas indicam erosão da margem desde abril de 2009 de 3,08 m. Aspecto da área e da região do entorno é mostrada nas imagens da Figura 21. O aumento da erosão na área está associada a falta de vegetação marginal e ao pisoteio do gado que desce até a praia para beber água no rio, aspecto constatado nas inspeções anteriores.

Figura 21. Marco E 09 localizado na Ilha do Dorneles, margem esquerda do rio Jacuí; (a) vista da margem para montante; (b) vista do marco; (c) vista da margem para jusante; (d) vista do talude para montante; (e) vista do marco e interior; (f) vista talude com solapamento da borda do talude para jusante; (g) detalhe do solapamento do talude e rampa de descida do gado para acesso ao rio; (h) vista do talude/margem para jusante.

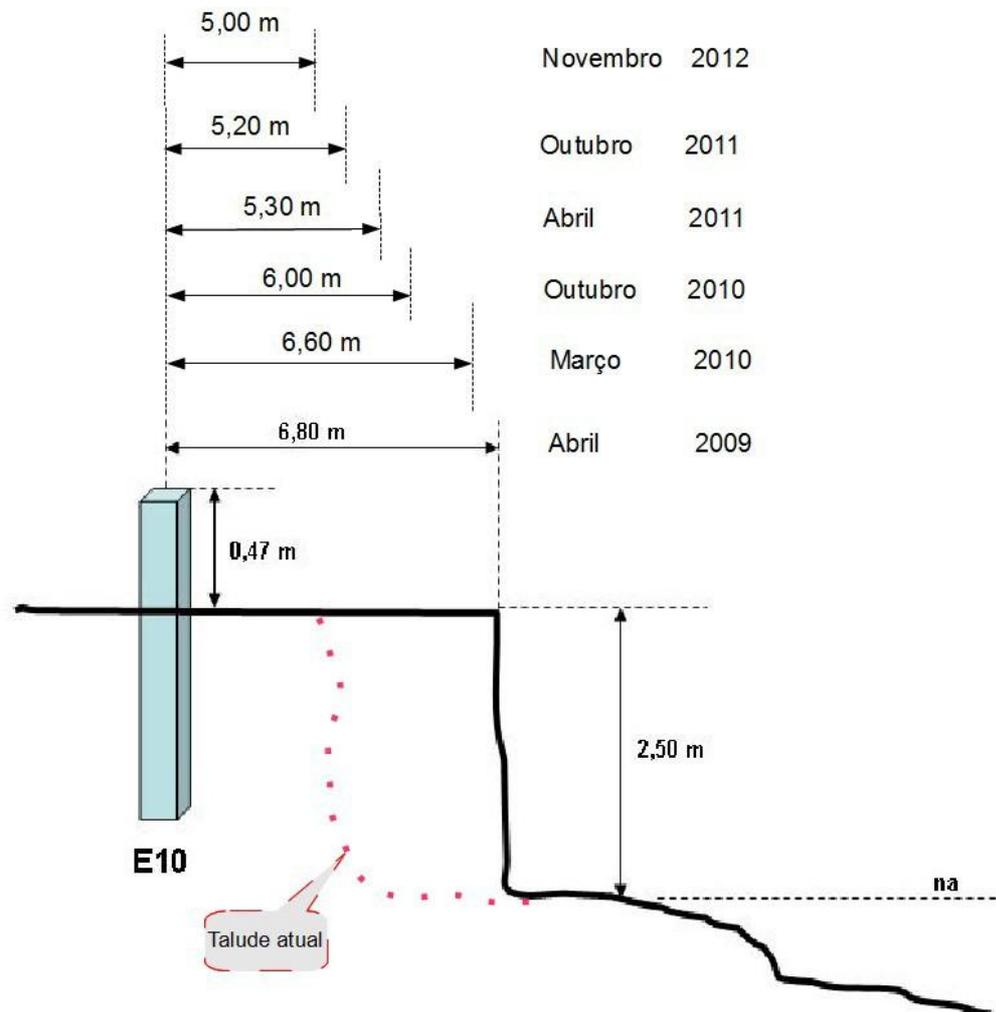
MARCO E 10

Local com processo erosivo alto localizado na margem esquerda do rio Jacui, em Triunfo (Fig. 2). Talude vertical alto com estrada municipal, na base do talude são encontrados seixos rolados disponibilizados do leito da estrada. Local de ação intensa de correntes e ondas nas cheias e intenso uso do solo. Este local é desprotegido de mata nativa exceto a existência de arbustos e gramíneas. O croqui da Figura 22, mostra a evolução do talude, com uma variação de 0,20 m desde Outubro de 2011 e uma retração da margem de 1,80 m desde Abril de 2009. Aspectos do entorno do marco é mostrado nas imagens da Figura 23.

Figura 22. Croqui representando o marco E 10, com indicação atual da borda do talude.

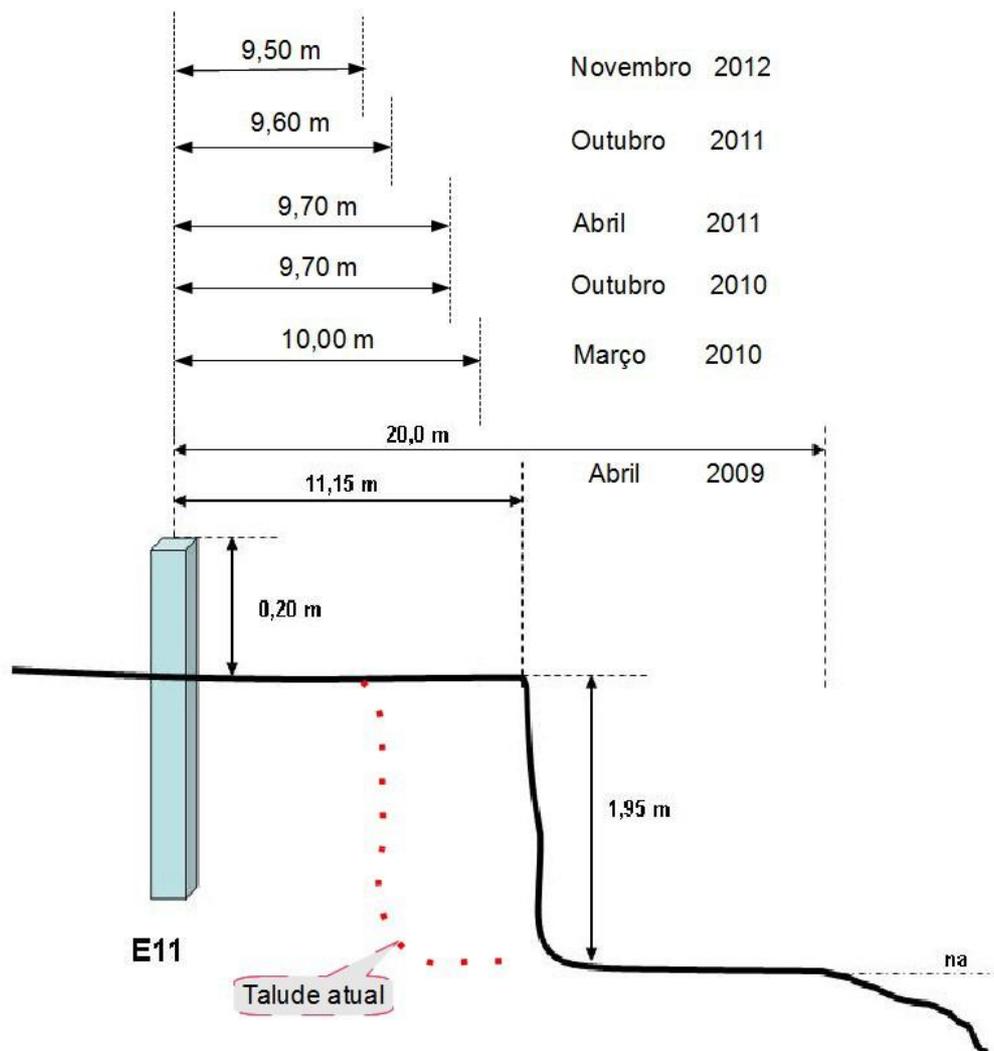
MARCO E 11

Marco localizado na extremidade oeste da Ilha do Fanfa onde processos erosivos são evidentes, (Fig. 2). Neste local encontramos uma variação de 0,10 m desde Outubro de 2011, com uma retração do talude desde Abril de 2009 de 1,65 m (Fig. 24). Devido ao uso da área pelo homem observa-se o corte de raízes das árvores que protegem a margem e a presença do gado que vem beber água, o que aumenta a remobilização de material. Aspectos do local é mostrado nas imagens da Figura 25.

Figura 24. Croqui representando o marco E 11, com indicação atual da borda do talude.

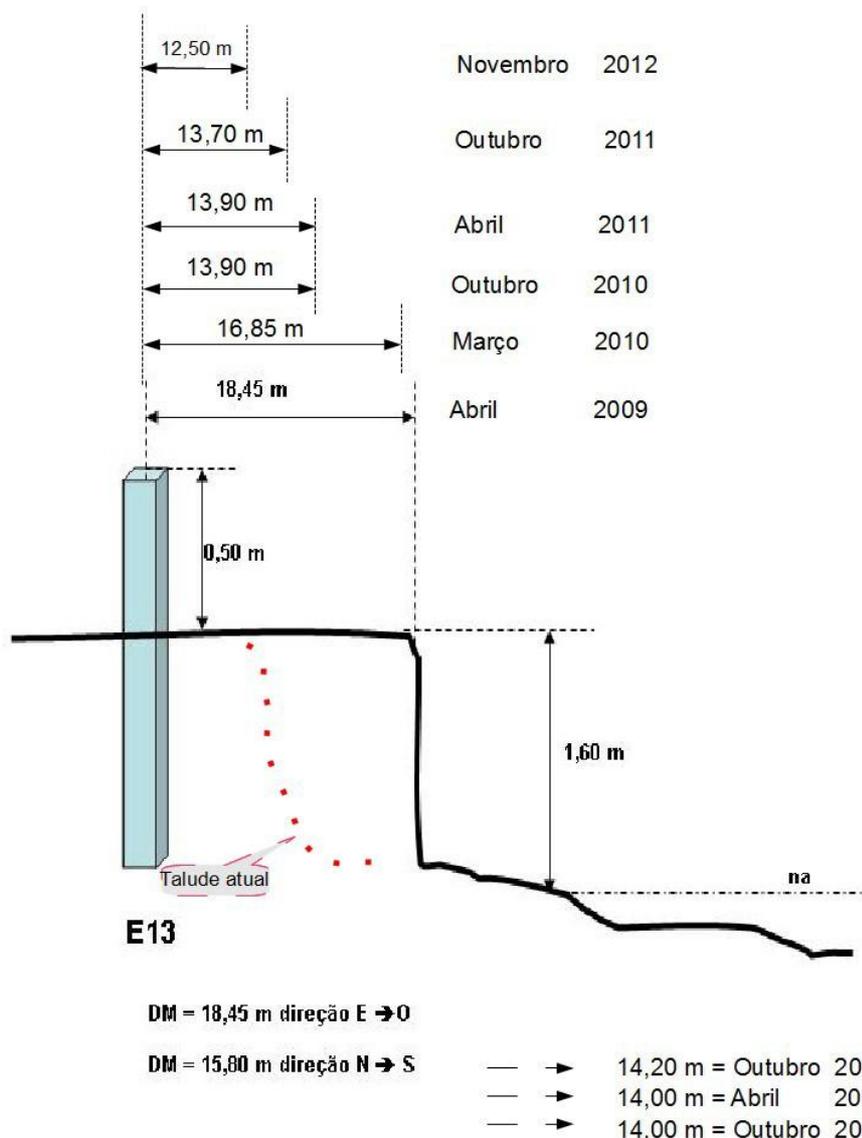
MARCO E 13

Localizado na extremidade oeste da Ilha do Araújo (Fig. 2) sobre talude alto mostra evidencia de erosão obtendo-se uma variação de 5,95 m de retração do talude desde Abril de 2009 (Fig. 28). De Outubro de 2011 a Novembro de 2012 houve uma retração de 1,20 m. Na área verifica-se a ação antrópica com a colocação de fogo na base das árvores e o tombamento parcial de árvores de grande porte causada pelo vento, aspecto que tem influencia na erosão da margem.

Figura 28. Croqui representando o marco E 13, com indicação atual da borda do talude.

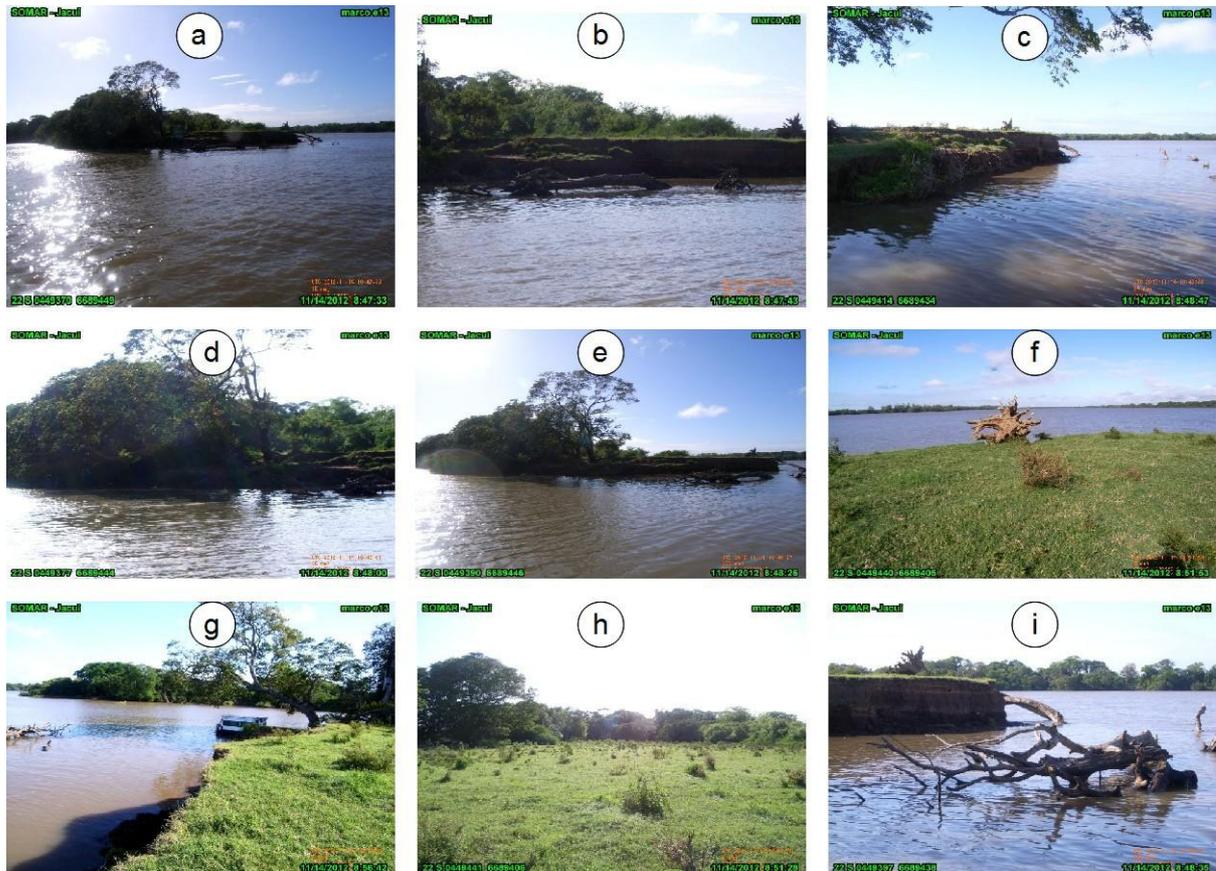
Figura 29. Marco E 13 localizado na extremidade oeste da Ilha do Araújo; (a) vista da extremidade da ilha e da margem; (b) detalhe do pontal e do talude; (c) detalhe do talude; (d) árvores de grande porte sendo derrubadas; (e) vista do pontal e talude; (f) vista do pontal do rio desde o marco; (g) vista da margem e talude para norte; (h) vista do interior desde o marco; (i) detalhe do talude extremidade do pontal.

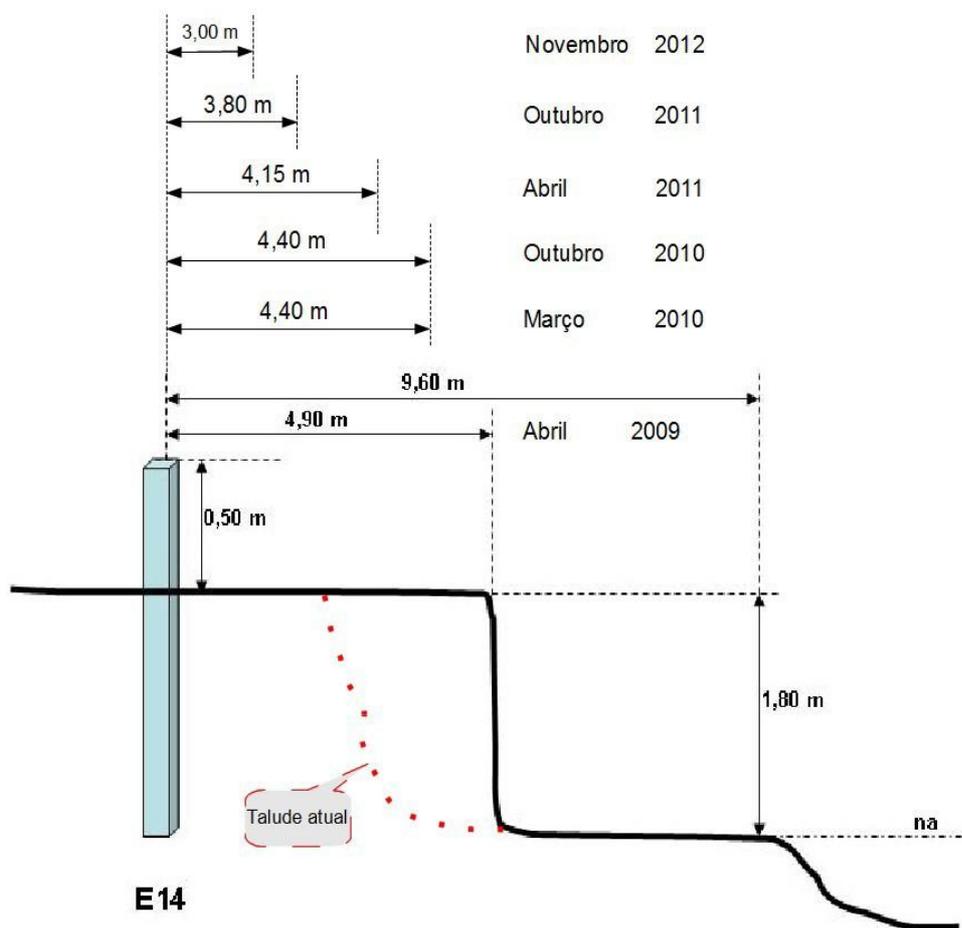
MARCO E 14

Localizado na Ilha do Araújo, margem esquerda do rio Jacuí (Fig. 2). O talude é baixo, vertical com nível de erosão baixa, constando-se uma variação de 0,80 m de Outubro de 2011 a Novembro de 2012 e de 1,98 m desde Abril de 2009 (Fig. 30).

Figura 30. Croqui representando o marco E 14, com indicação atual da borda do talude.

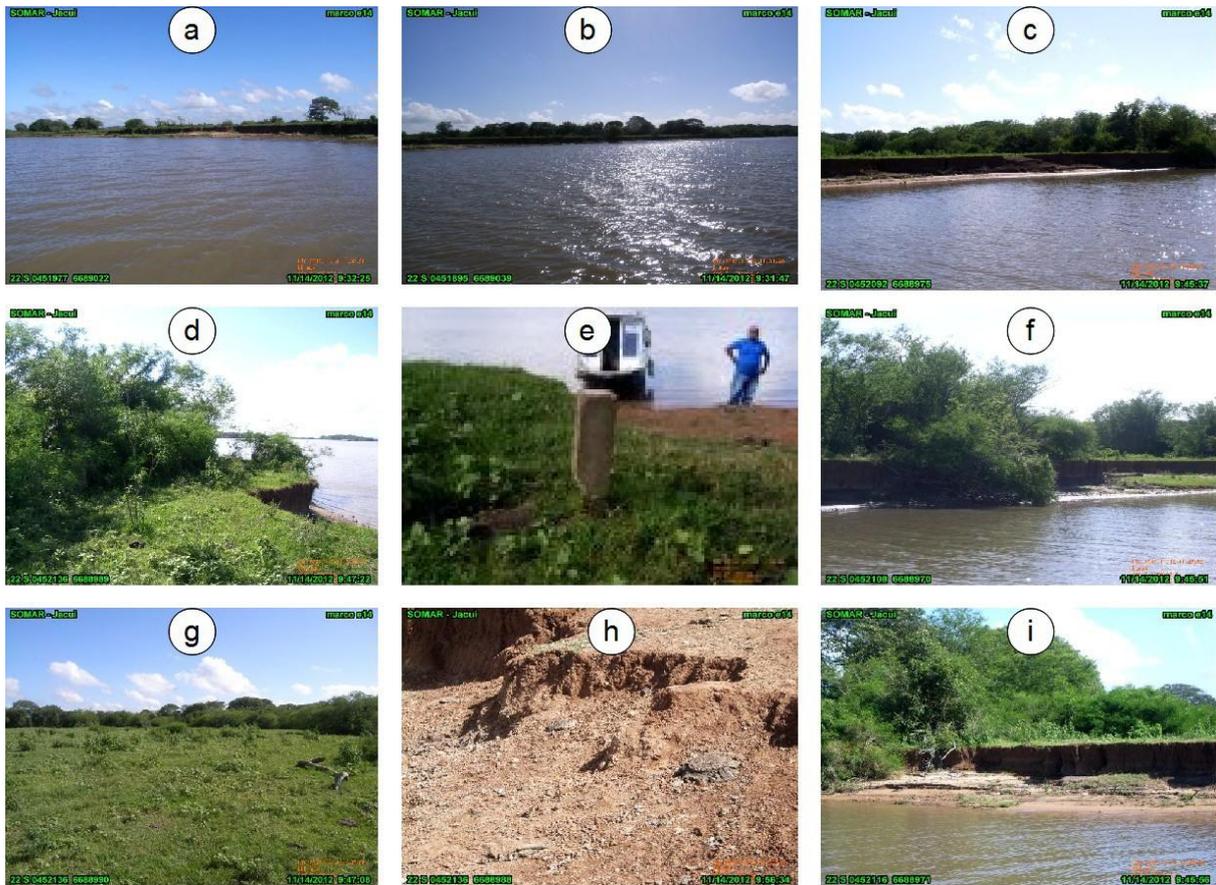
Apesar da existência de mata nativa ela está sujeita a ação das correntes e ondas por ocasião das cheias e por estar localizada numa região côncava do rio. As imagens da Figura 31 mostram aspectos da região.

Figura 31. Marco E 14 localizado na Ilha do Araújo, margem esquerda do rio; (a) e (b) vista da margem/talude; (c) detalhe da margem para jusante; (d) margem para jusante; (e) marco com base avariada; (f) vista do talude para jusante; (g) vista para o interior; (h) detalhe do talude e ação antrópica com corte do talude para acesso do gado ao rio, que aumenta a velocidade de erosão; (i) detalhe do talude para jusante.

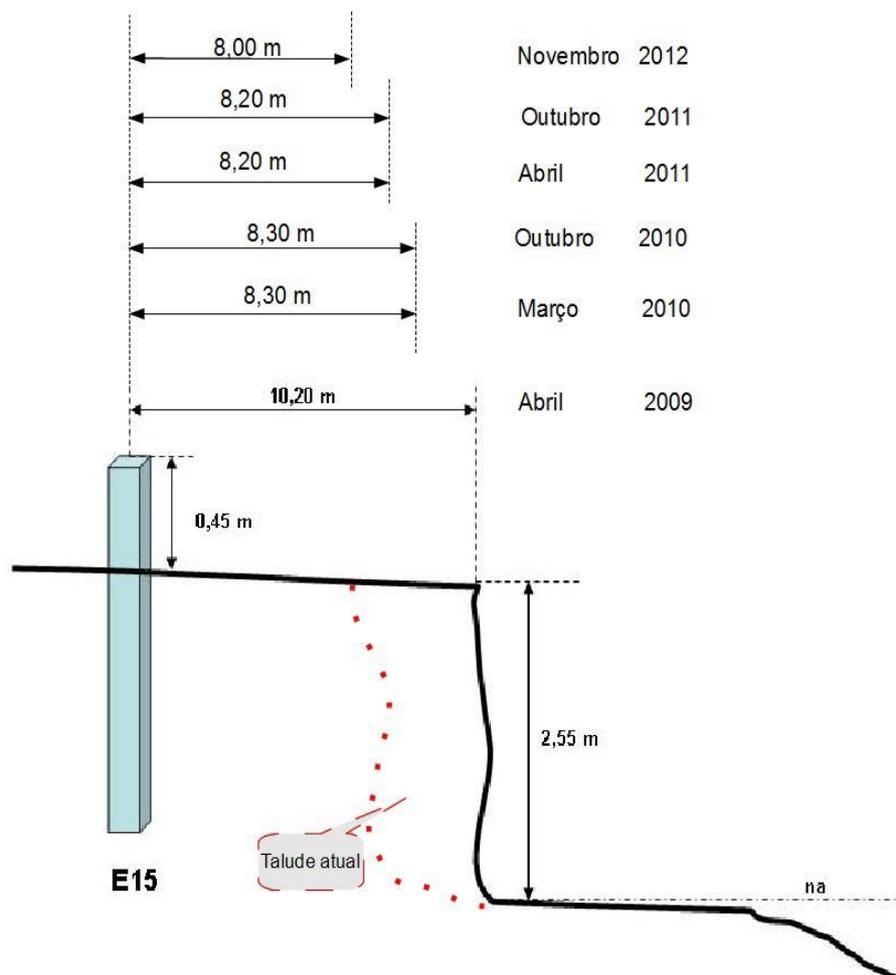
MARCO E 15

Localizado na margem direita do rio Jacuí, fazenda São José, sobre margem com talude vertical alto (Fig. 2). Local de alta erosão onde verificamos uma retração no talude de 2,2 m desde Abril de 2009 (Fig. 32). Nesta inspeção Novembro de 2012 houve uma retração de 0,20 m. Nas imagens da Figura 33 aspecto da área com dados associados.

Figura 32. Croqui representando o marco E 15, com indicação atual da borda do talude.

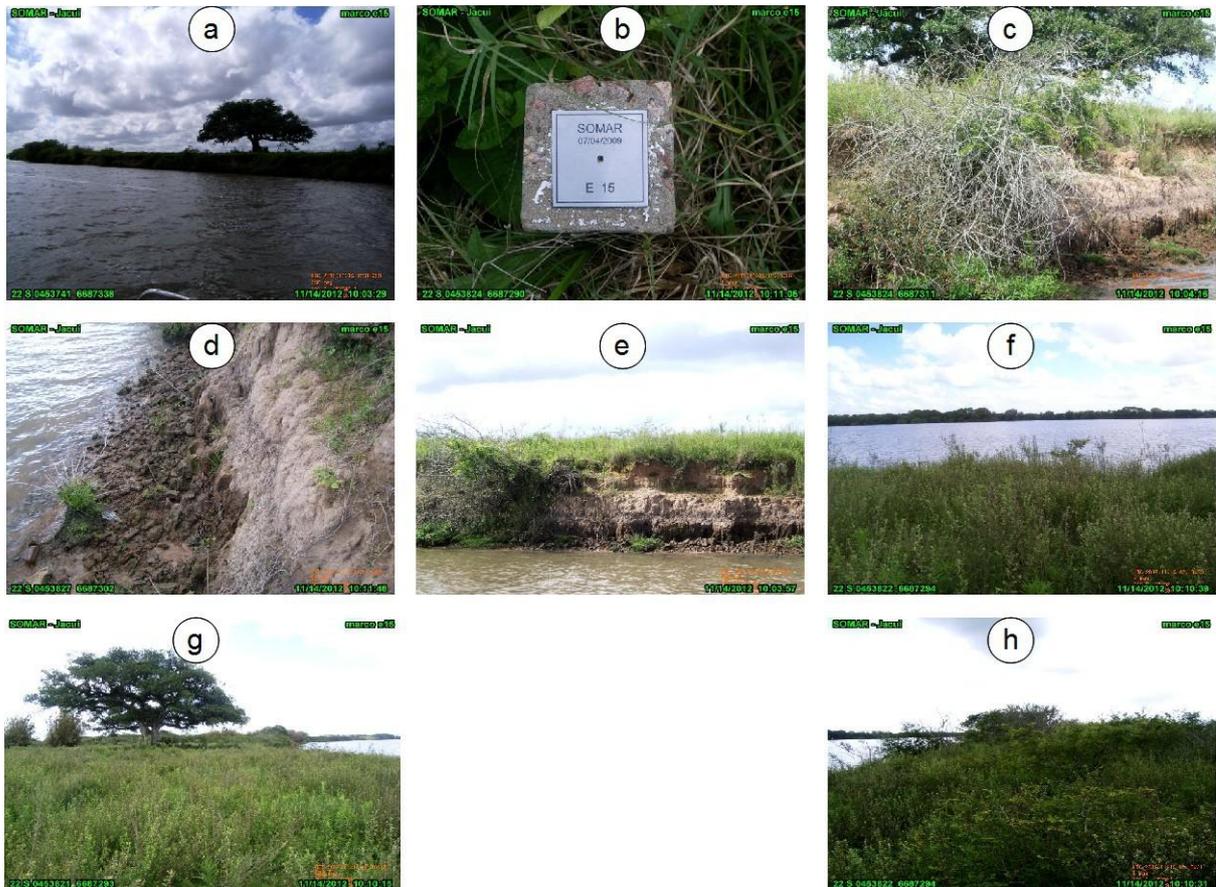
Figura 33. Marco E 15 localizado na margem direita do rio Jacuí, Charqueadas (a) vista da área da margem; (b) marco; (c) vista da área para montante; (d) detalhe do talude para jusante; (e) detalhe Margem/talude; (f) vista da área para o rio desde o marco; (g) vista da margem para montante; (h) vista do marco e da margem para jusante.

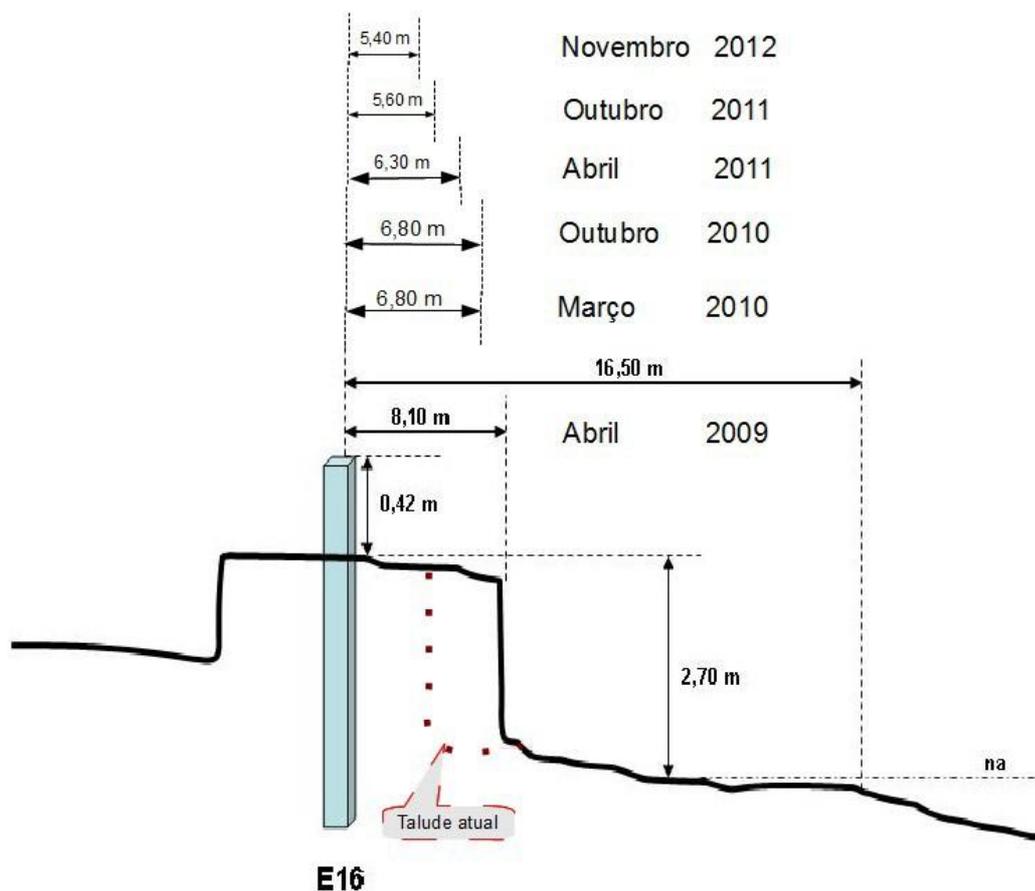
MARCO E 16

Localizado na extremidade sul da Ilha do Araújo (Fig. 2), exposta à dinâmica gerada pelos ventos do quadrante sul, e das cheias. Verificamos uma diferença de 0,20 m de Outubro de 2011 a Novembro de 2012, e de 2,70 m desde Abril de 2009 (Fig. 34). Na Figura 35 são mostrados aspectos da área com dados associados.

Figura 34. Croqui representando o marco E 16, com indicação atual da borda do talude.

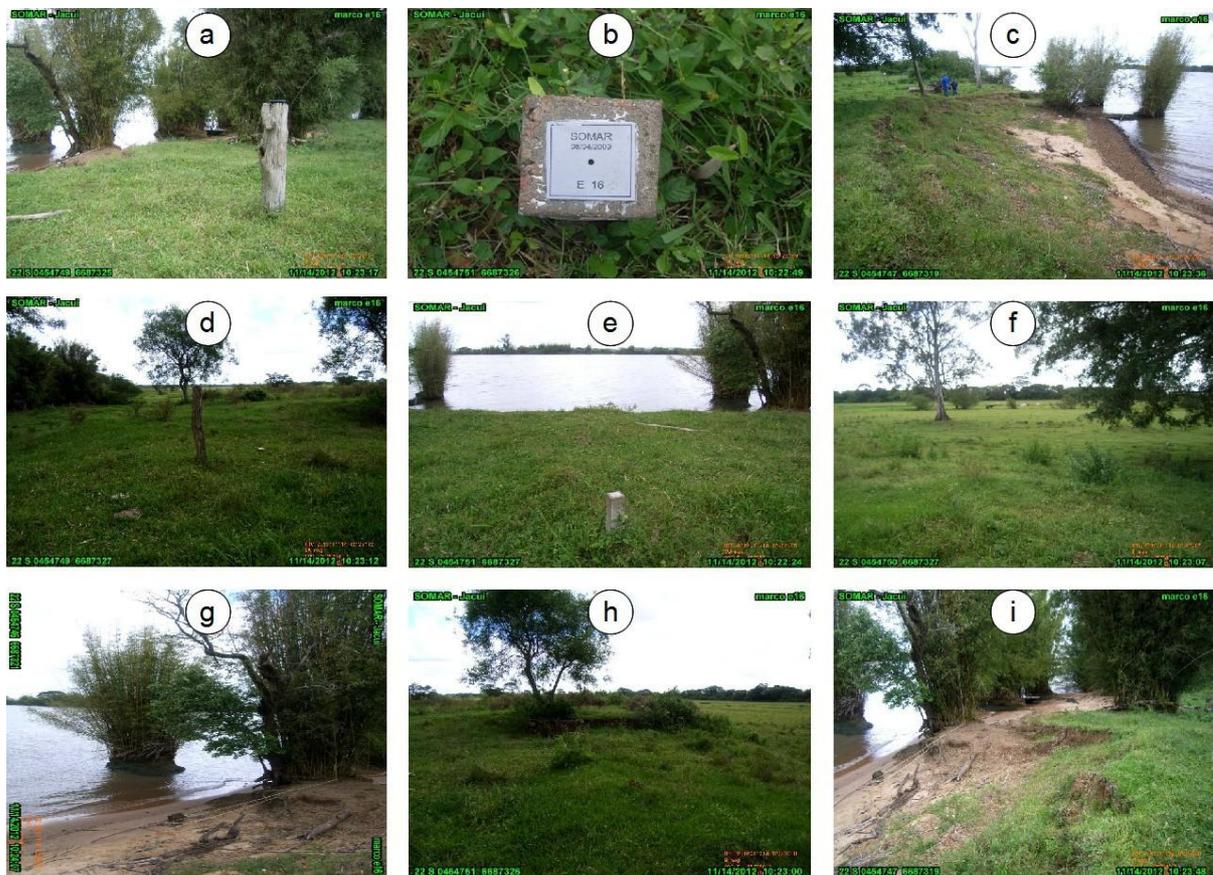
Figura 35. Marco E 16 localizado na margem esquerda do rio Jacuí, Ilha do Araújo (a) vista da margem para montante; (b) vista do marco; (c) vista da margem para jusante; (d) vista do marco e interior; (e) vista do marco para o rio; (f) vista do interior para jusante; (g) detalhe da erosão na base da taquaireira para montante; (h) vista do interior; (i) detalhe da margem e das taquaireiras para montante.

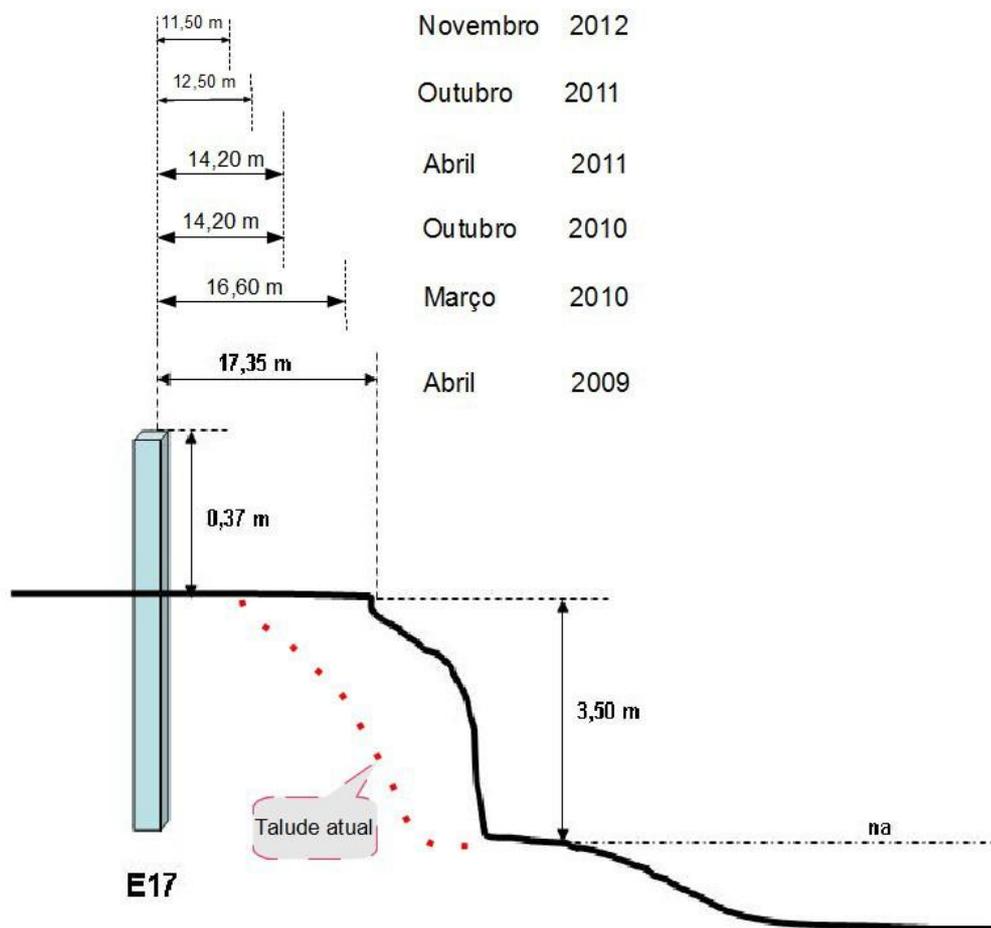
MARCO E 17

Este marco está localizado na extremidade oeste da Ilha do Carioca (Fig. 2), onde a erosão é alta, como indicado no croqui da Figura 36, com 1,0 m de retração na área desde Outubro de 2011. A erosão total da área desde Abril de 2009 foi de 5,85 m. Aspecto do pontal, com restos de galhos e troncos de árvores é mostrado nas imagens da Figura 37 com dados associados.

Figura 36. Croqui representando o marco E 17, com indicação atual da borda do talude.

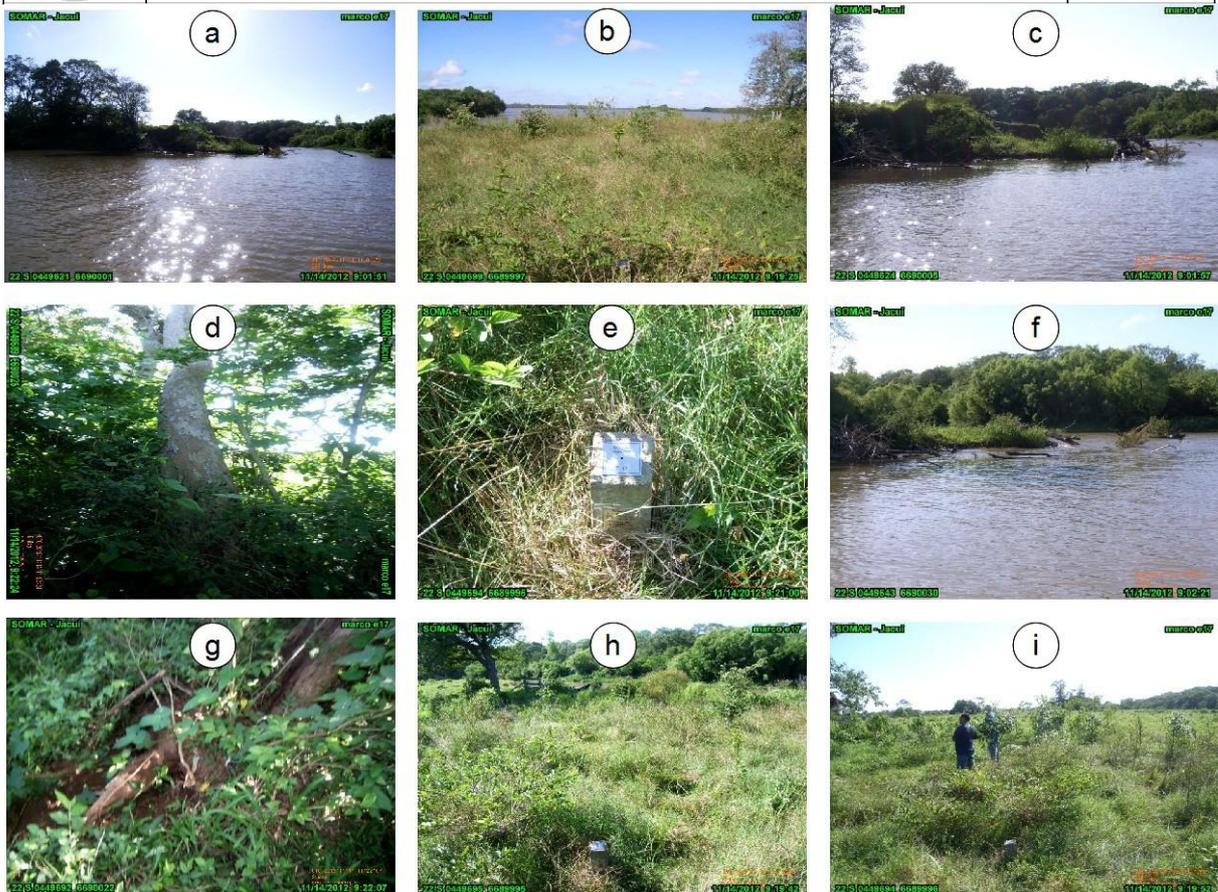
Figura 37. Marco E 17 localizado na margem esquerda do rio Jacuí, Ilha do Carioca (a) vista da margem; (b) vista do pontal da ilha desde o marco; (c) detalhe do pontal; vista do talude para jusante; (d) árvore inclinada pelo vento; (e) vista do marco; (f) vista do pontal para montante do rio que divide a ilha do Carioca; (g) raiz exposta de árvore derrubada pelo vento; (h) e (i) detalhe para o interior com vegetação nativa (Arueira, Canela, Araçá, outras) plantada pelo proprietário.

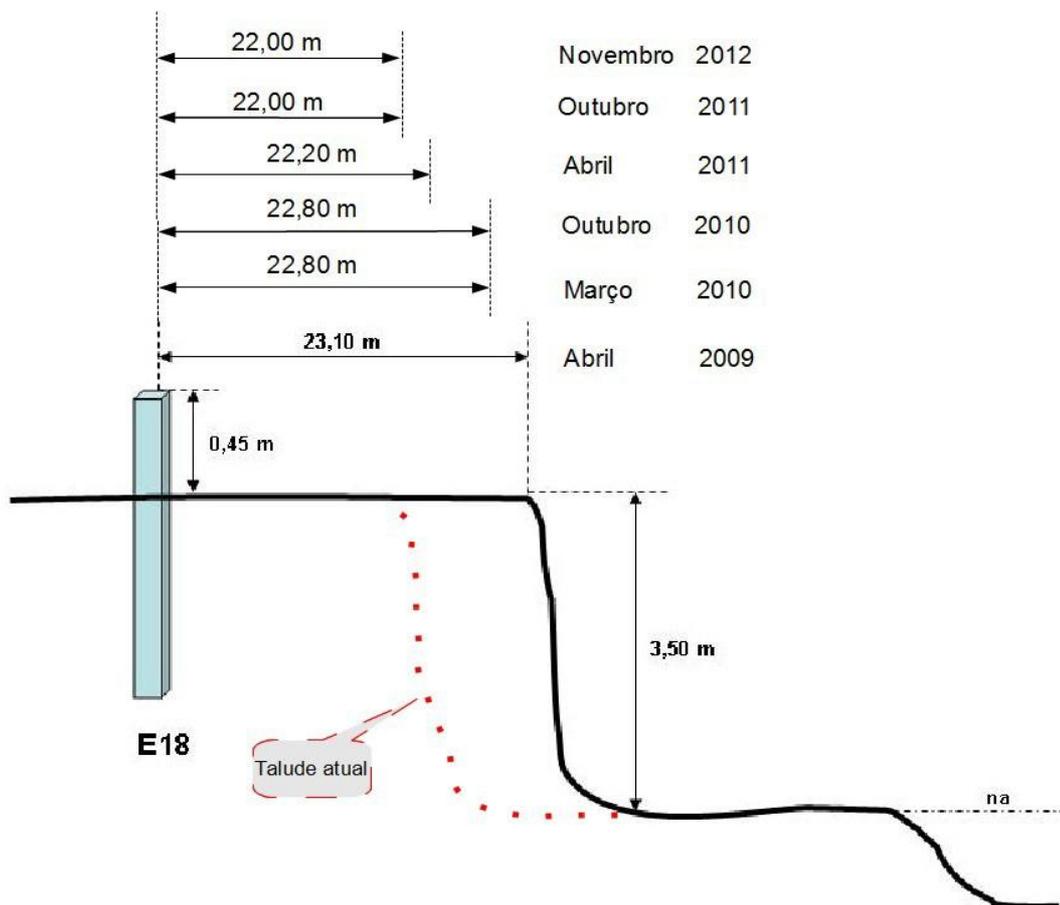
MARCO E 18

Localizado na Ilha do Fanfa (Fig. 2) em área de baixa erosão, este marco foi danificado pelos donos da terra, e somente a sua base é visível. O deslizamento do talude observado em Abril de 2011 foi levado pela enchente do Inverno. Não foi constatada nenhuma redução do talude desde outubro de 2011. A erosão do talude desde Abril de 2009 permanece em 1,10 m, como mostrado no croqui da Figura 38. Nas imagens da Figura 39 observa-se aspectos da área.

Figura 38. Croqui representando o marco E 18, com indicação atual da borda do talude.

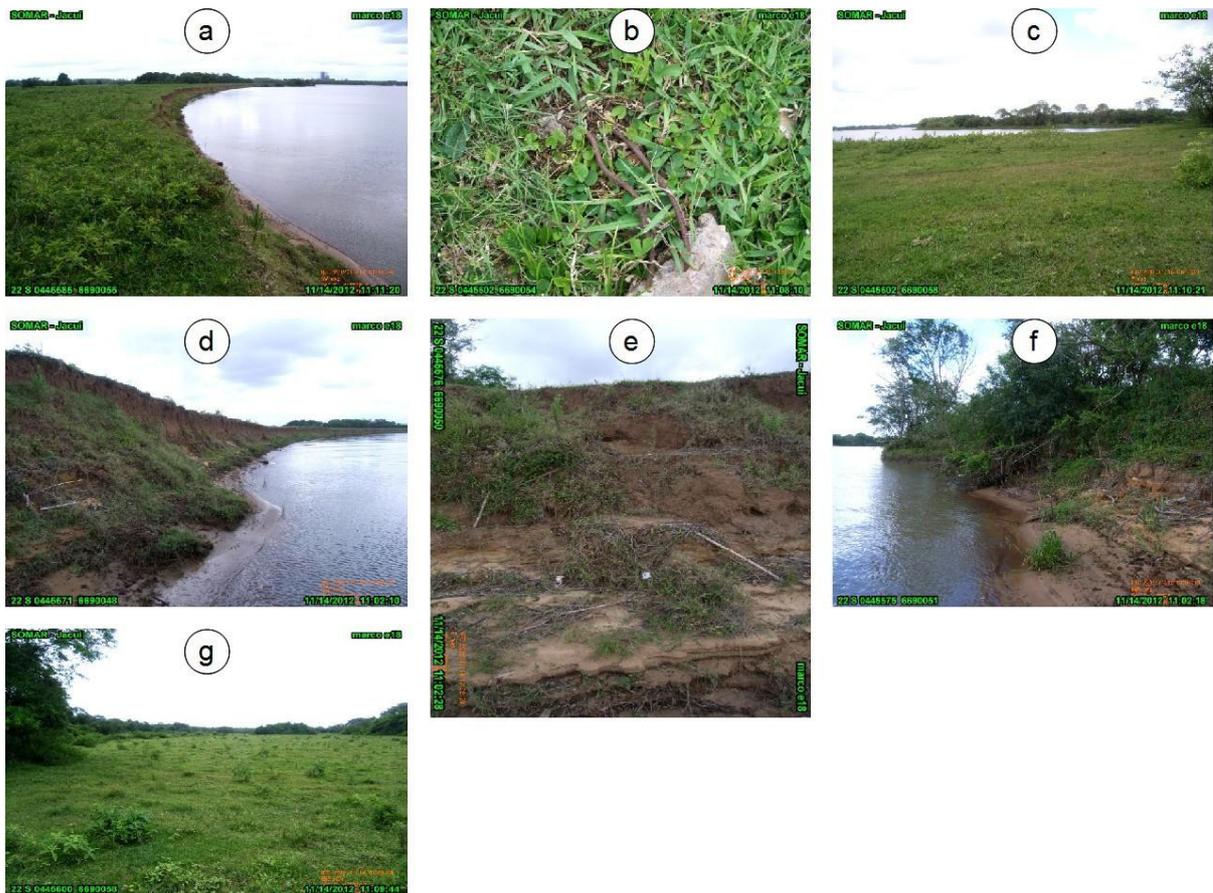
Figura 39. Marco E 18 localizado na Ilha do Fanfa. (a) vista da margem para montante; (b) base do marco; (c) vista da margem com mata nativa para montante; (d) detalhe do talude para montante (e) detalhe do talude com a formação de degraus; (f) vista da margem e talude para jusante.
