RELATÓRIO TÉCNICO

INSPEÇÃO DOS MARCOS DAS ESTAÇÕES GEODÉSICAS DA REDE LOCAL DA SOMAR Ltda

BAIXO RIO JACUÍ.

Outubro 2009

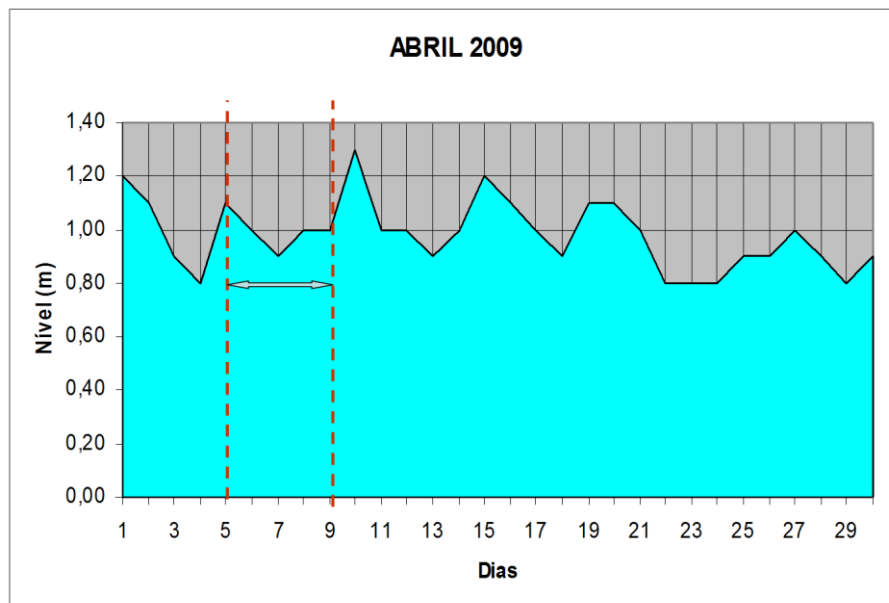
Na ocasião as medidas de altura da falésia (barranco) tem como base o nível da água dos dias 5 a 9/04/2009, Figura 2.

Figura 2. Nível da água entre os dias 5 e 9 quando da instalação dos marcos.

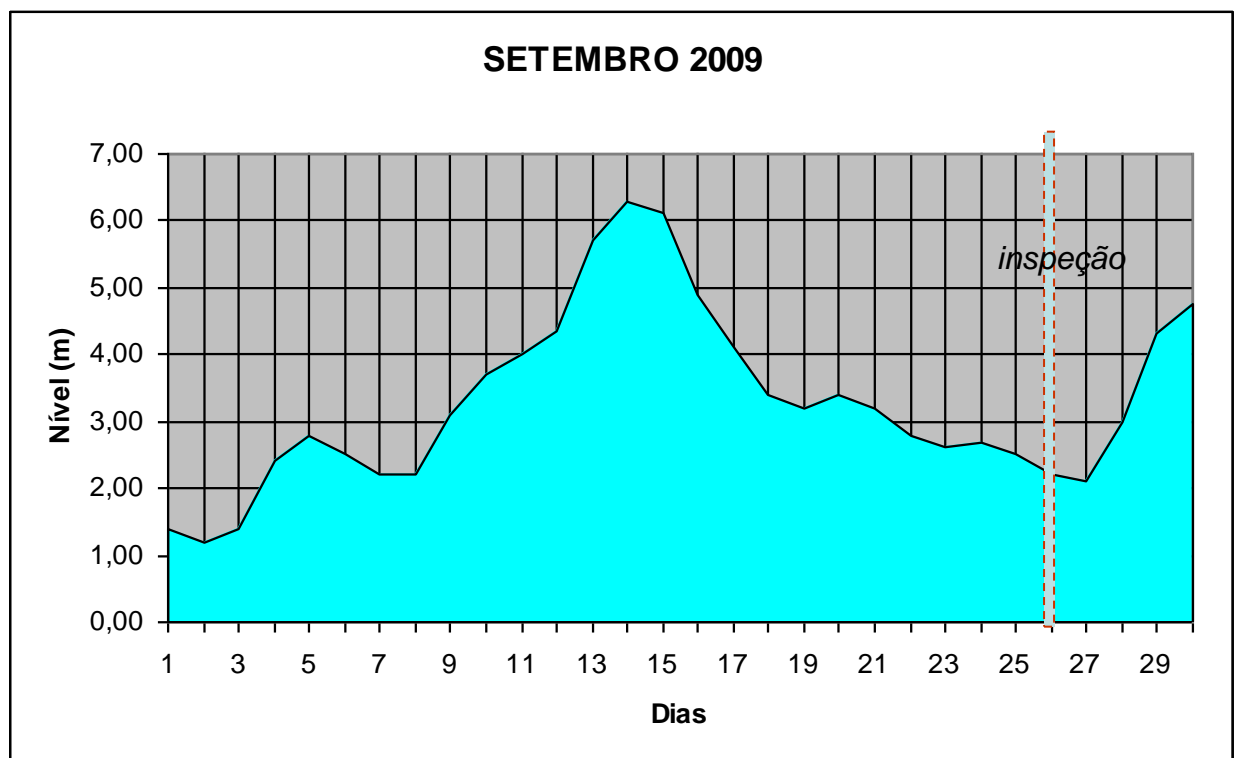
A inspeção ocorreu no dia 26 de setembro com o nível da água na cota de 2,20 metros, após o mesmo ter atingido a marca máxima de 6,4 metros no dia 14 (Fig. 3), portanto, com fluxo de vazão acentuado e alta concentração de sedimentos em suspensão.

Figura 3. Nível da água no mês de Setembro 2009 e dia de inspeção dos marcos.

No mês de setembro e considerando o gráfico de nível da água da Figura 3, o nível da água subiu em 11 dias 5 metros e logo após desceu 4 metros em 12 dias.

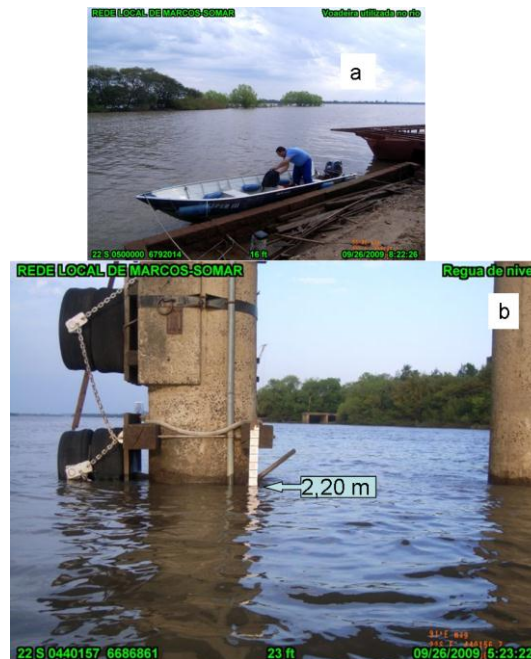
Figura 4. a) Embarcação com a Ilha Dna Antonia ao fundo; b) régua de nível.

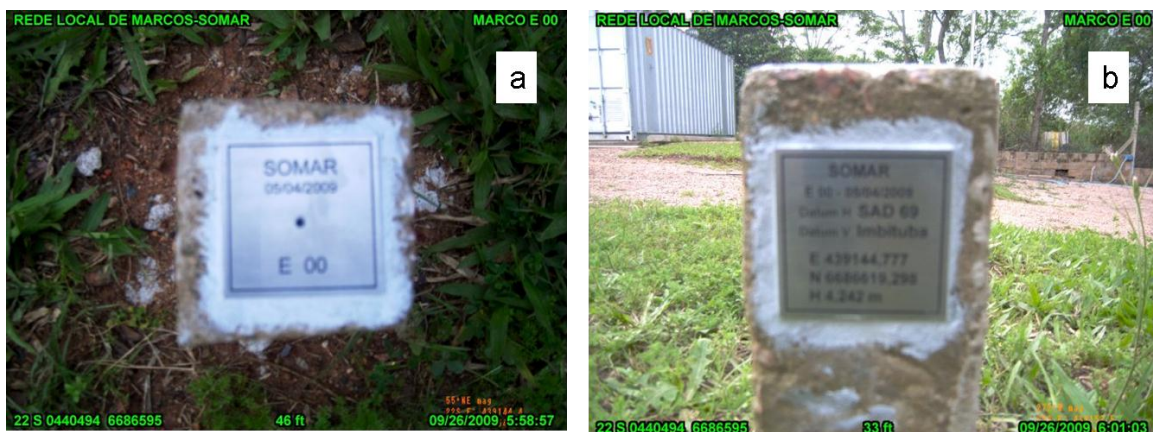
Marco e 00 – sede da SOMAR - Charqueadas

Todos os marcos serão plaquetados na sua parte superior e numa lateral, como mostrado na Figura 5, no marco E 00 localizado na área da SOMAR.

Figura 5. a) vista superior; b) vista lateral das placas de identificação.
