RELATÓRIO TÉCNICO

INSPEÇÃO DOS MARCOS DAS ESTAÇÕES GEODÉSICAS DA REDE LOCAL DA SOMAR Ltda

BAIXO RIO JACUÍ.

Outubro 2010

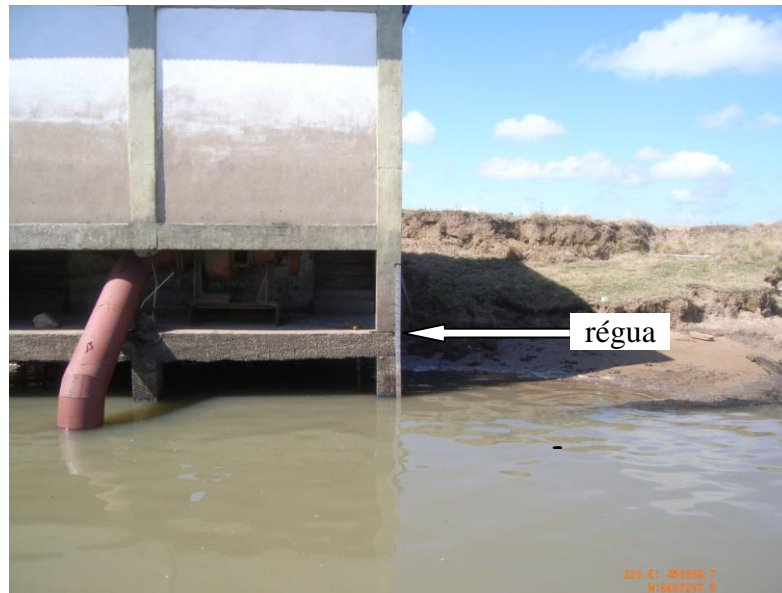
Figura 3. Régua de nível da instalada na tomada de água da Fazenda São José (FSJ), referencia DATUM vertical de Imbituba-SC.

O nível da água está sendo registrado em três locais na margem direita do rio. Para isto foi instalada outra régua na extremidade jusante da área junto da tomada de água da Fazenda São José (FSJ) (Fig. 3). Os outros dois locais são respectivamente no píer da SOMAR e no porto de Charqueadas, todos tendo como referencia o DATUM horizontal SAD 69 e vertical o marégrafo de Imbituba SC. Desta forma será possível avaliar o desnível ao longo do rio. Com a forte enchente do final de 2009 a régua do porto de Charqueadas foi destruída (Quadro 1). Em março de 2010, o nível

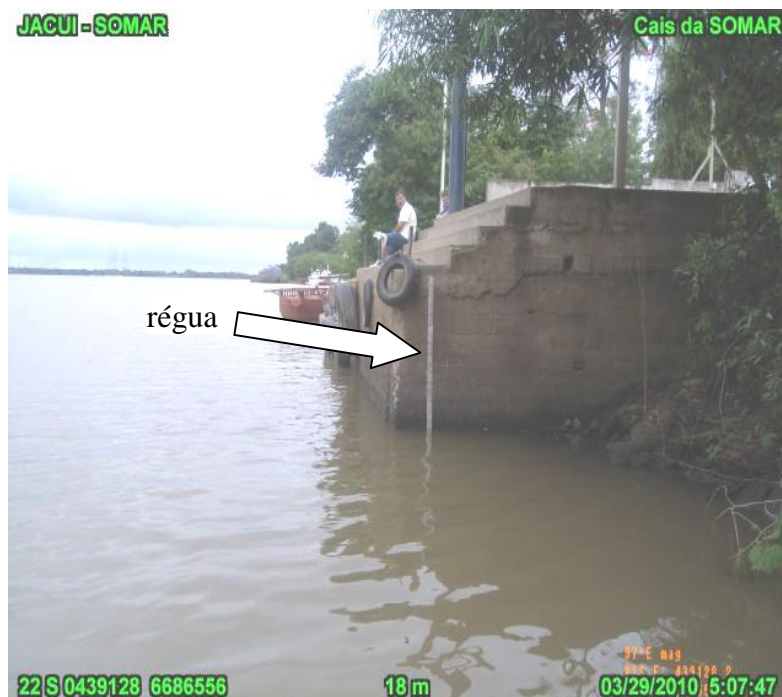
Figura 4. Régua de nível instalada no cais da SOMAR, referencia DATUM vertical de Imbituba-SC.

de 1,36 m foi medido na régua instalada no cais da SOMAR, (Fig. 4). Nesta mesma régua o nível da água dos dias 27 e 28 de Outubro de 2010 foram respectivamente de 1,48 m e 1,46 m.

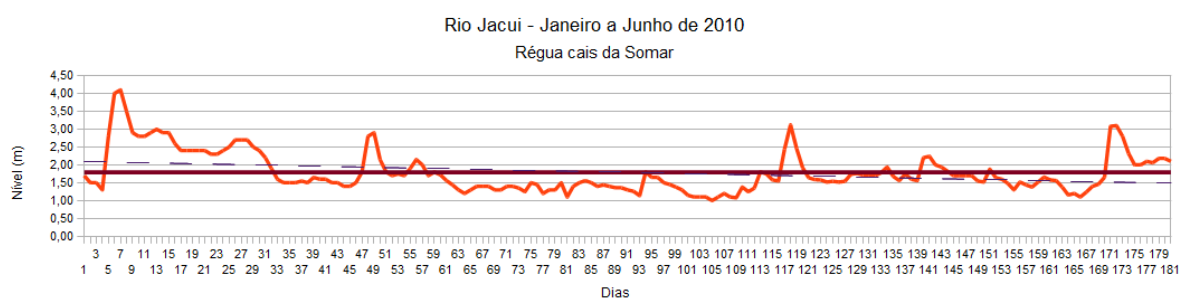
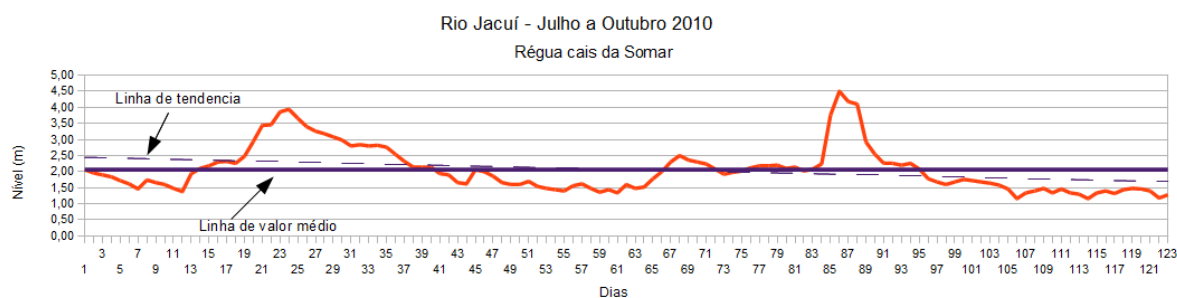
Figura 5. Nível da água do baixo rio Jacuí medido na régua instalada no cais da SOMAR. Observa-se pela linha que o valor médio é igual em todo o período e a linha de tendência mostra uma pequena queda desde janeiro.

A variação mensal de nível da água do rio Jacuí na região desde janeiro de 2010 é mostrada no gráfico da Figura 5. Os períodos e picos principais de alta ocorreram em janeiro dias 6 (4,0 m) e 7 (4,10 m); no dia 23 de julho 3,86 m e em 24 de setembro 4,5 m, este é o nível máximo verificado até o momento. É interessante observar a pequena duração de alta do nível da água.

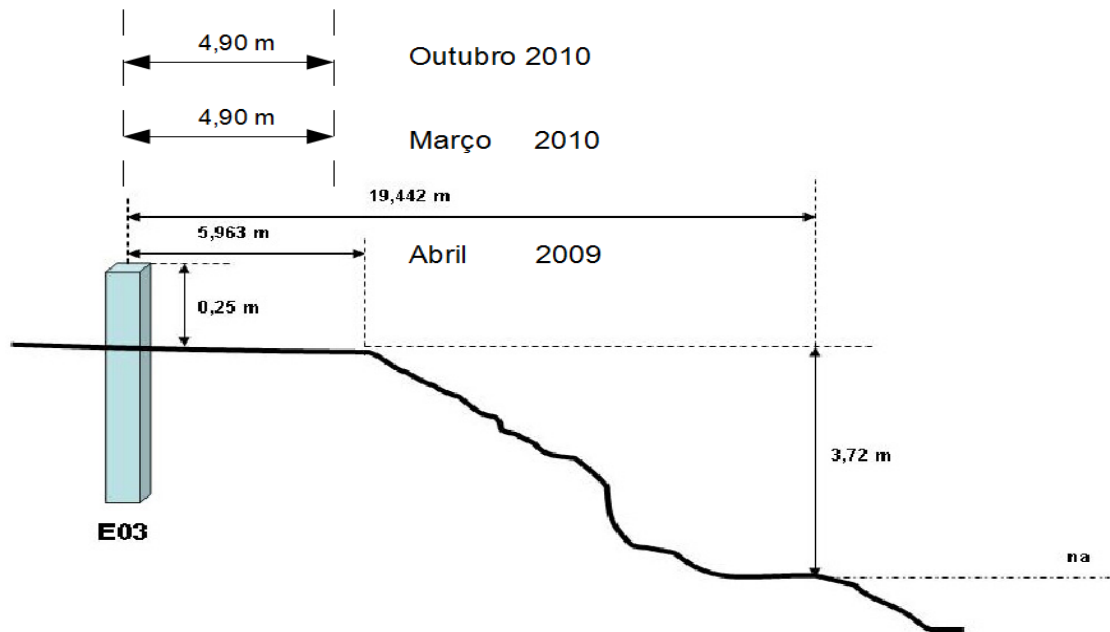
Figura 16. Croqui da margem local do marco E 03 com as observações de medidas realizadas.

Este marco está localizado em área que poderia ser considerada como estável, pelo fato de estar coberta de mata ciliar e portanto protegida do embate das ondas e correntes (Fig. 15). Representamos no croqui da Figura 16 a evolução do talude. Neste local não constatamos erosão no talude, entretanto, o local é propício a ocorrer erosão como verificado em março deste ano. A exposição de raízes e a formação de degraus são marcas dos processos erosivos, como mostrado nas imagens da Figura 17.

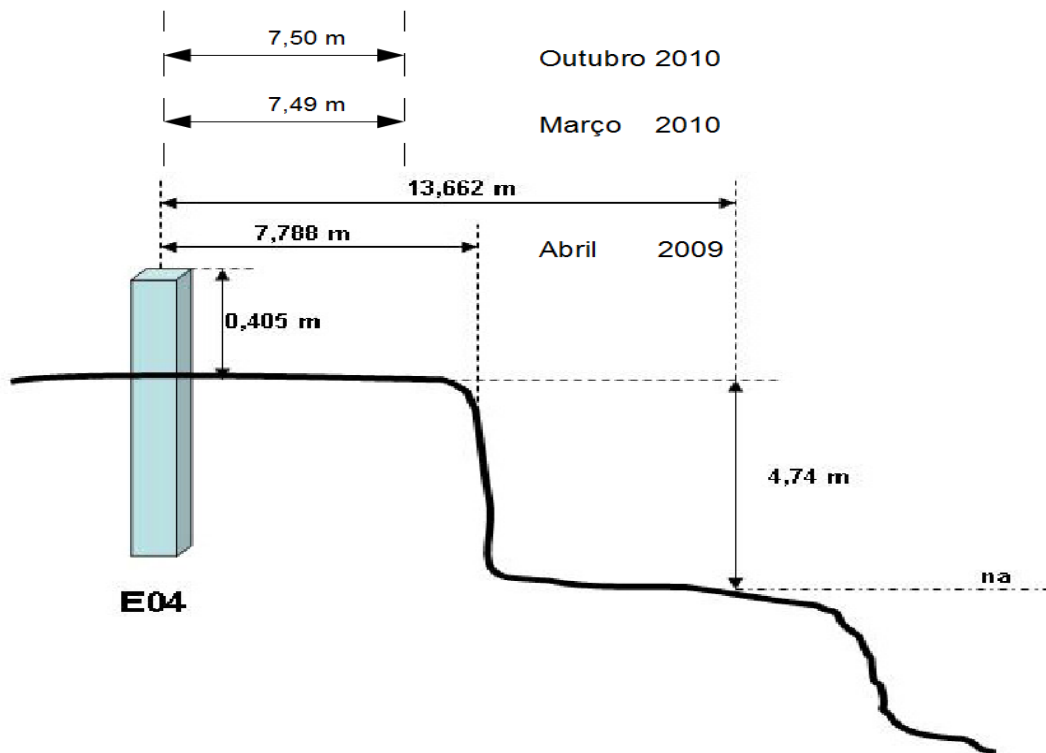
Figura 19. Croqui da margem local do marco E02 com as observações de medidas realizadas.

Localizado na Ilha da Paciência ambiente de alta erosão, com ausência de mata nativa e uso intenso do solo nas proximidades (Fig. 18). A vegetação existente não é natural e está sendo destruída. Neste local o talude é alto e vertical com a formação de degraus com o acúmulo de material erodido, representando níveis de erosão e a exposição de raízes são marcas dos processos erosivos atuantes. O croqui da Figura 19 mostra a erosão do talude, com uma diferença de aproximadamente 30 cm desde a vistoria anterior (março). As imagens da Figura 20 representam aspectos da margem e do talude.

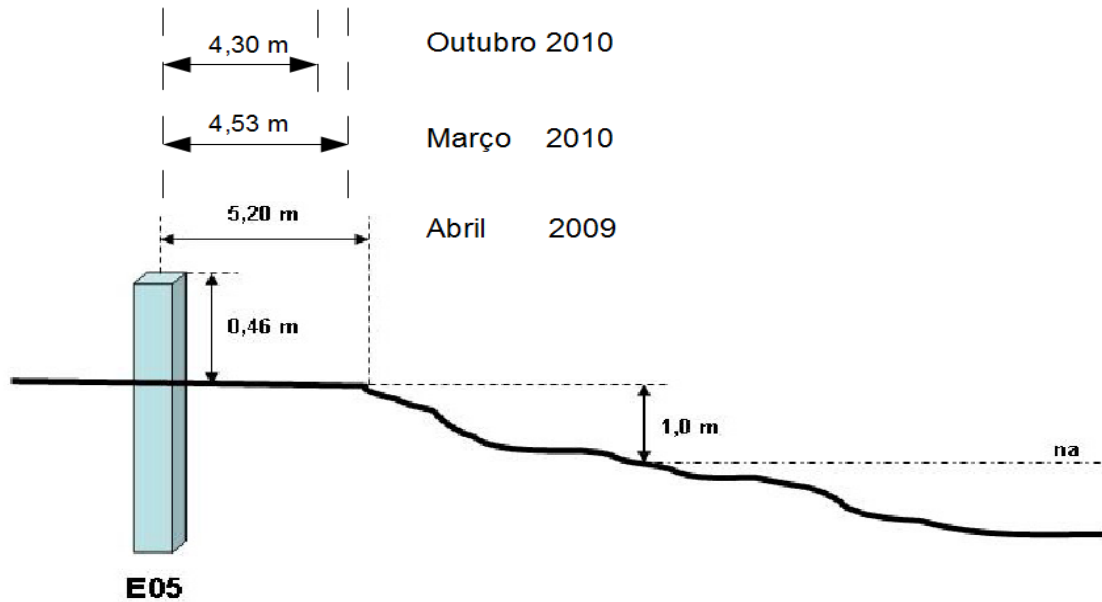
Figura 22. Croqui da margem local do marco E02 com as observações de medidas realizadas.

Localizado na I. Dna Antonia (Fig. 21) em terreno arenoso e plano, inexistência de talude, com praia constituída de areia média a fina, com gramíneas e vegetação arbórea artificial. Na área constamos uma variação de 23 cm, como indicado no croqui da Figura 22. Esta medida foi feita apesar do marco estar tombado, assim consideramos a base do mesmo que provavelmente era seu lugar de origem. A retração da praia ficou evidente pela derrubada do marco e na queda das árvores. O local é bastante exposto a ação das enchentes, correntes e ondas. Aspectos da área são mostrados nas imagens nas obtidas do local (Fig. 23).

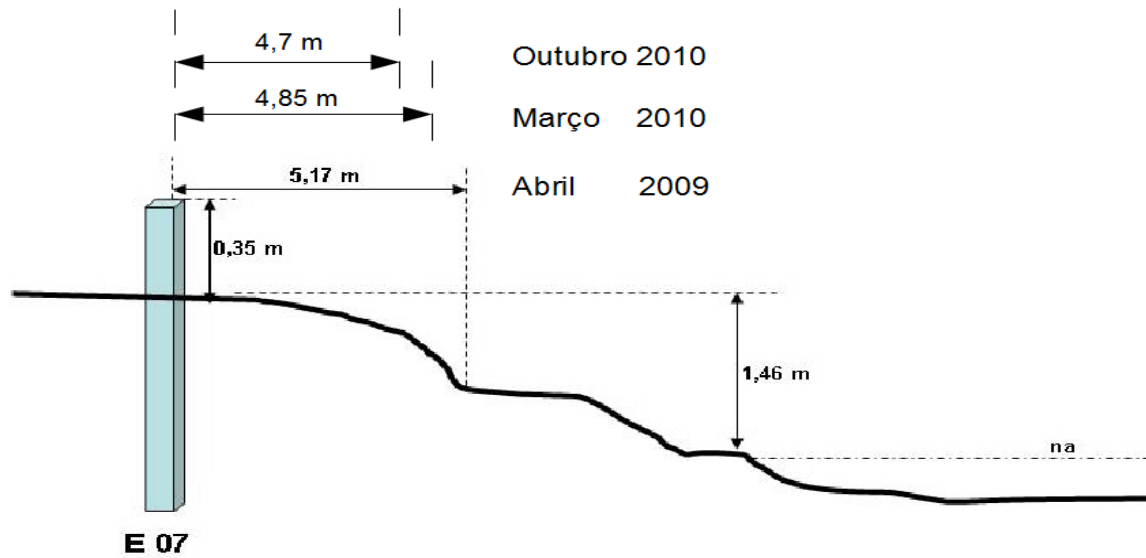
Figura 28. Croqui da margem local do marco E 07 com as observações de medidas realizadas.

Este marco está localizado na I. das Cabras, com talude baixo, plano e local em processo erosivo (Fig. 27). O uso do solo mecanizado nas proximidades é intenso. A vegetação ciliar e gramíneas foram destruídas bem próximo do talude para preparação da terra para plantio de milho. A inclinação do marco está provavelmente relacionada a uma batida com um dispositivo agrícola. No croqui da Figura 28 observa-se uma pequena retração do talude de aproximadamente 15 cm. Aspecto do local pode ser verificado nas imagens da Figura 29.

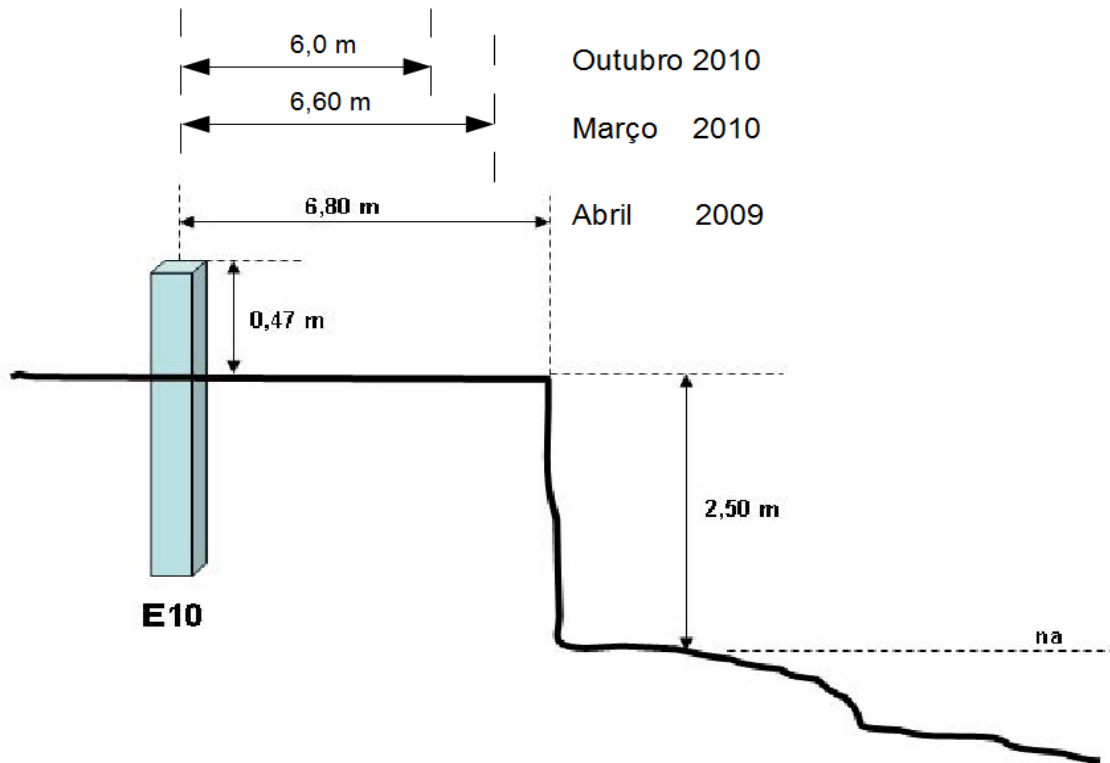
Figura 37. Croqui da margem local do marco E10 com as observações de medidas realizadas.

Local com processo erosivo intenso localizado na margem esquerda do rio Jacuí, em Triunfo (Fig. 36). Talude vertical alto é marginado por estrada municipal e na base do talude são encontrados seixos rolados disponibilizados do leito da estrada. A diferença encontrada foi de 60 cm o que não demonstra a intensidade erosiva evidente que ocorre ao longo da margem (Fig. 37). Esta é desprotegida de mata nativa exceto a existência de arbustos e gramíneas. Local de ação intensa de correntes e ondas nas cheias e intenso uso do solo. Aspectos do entorno do marco é mostrado nas fotos da Figura 38.

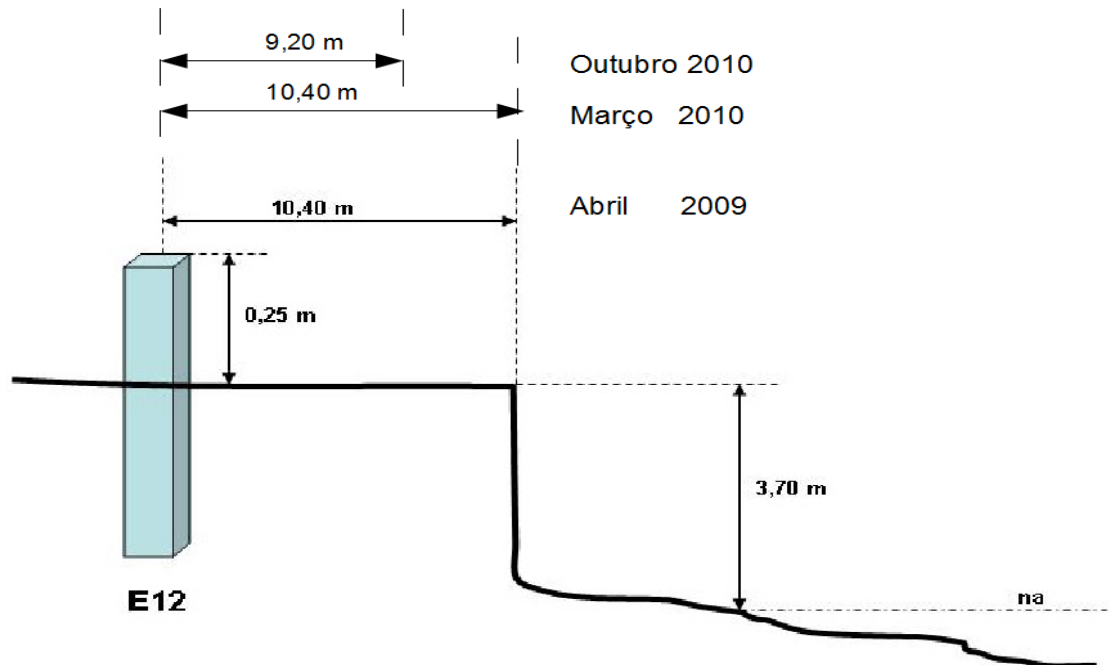
Figura 43. Croqui da margem local do marco E 12 com as observações de medidas realizadas.

Localizado na I. do Fanfa margem esquerda do rio Jacuí, em margem com talude vertical e onde a ação das enchentes é importante (Fig. 42). A ocorrência de deslizamentos na área é evidente, e por conta disso houve uma mudança de 1,20 m de retração do talude (Fig.43). Aspectos da área e do talude são mostrados nas fotos da Figura 44.

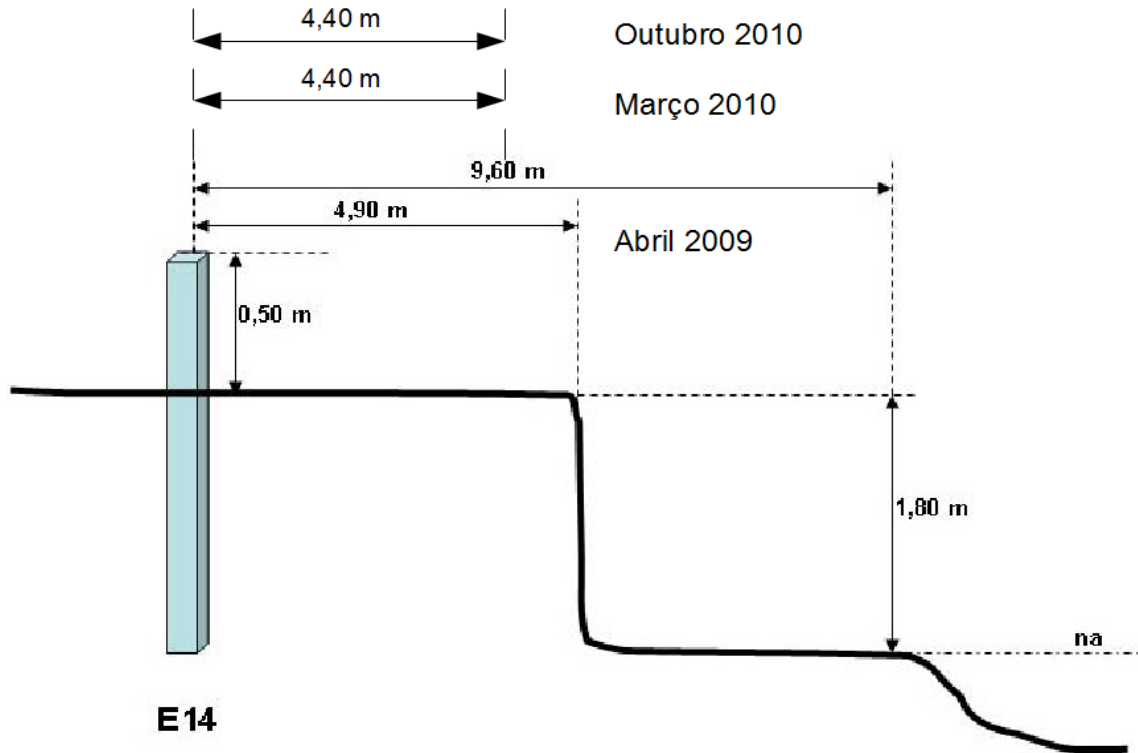
Figura 49. Croqui da margem local do marco E 14 com as observações de medidas realizadas.

Localizado na Ilha do Araújo, margem esquerda do rio Jacuí (Fig. 48). Área com mata nativa entretanto sujeita a ação das correntes e ondas por ocasião das cheias, por estar localizada numa região côncava do rio. O talude é baixo e vertical, e o talude encontra-se estável desde a última observação em março 2010 (Fig. 49). Aspectos da região e do talude podem ser visualizadas na Figura 50.

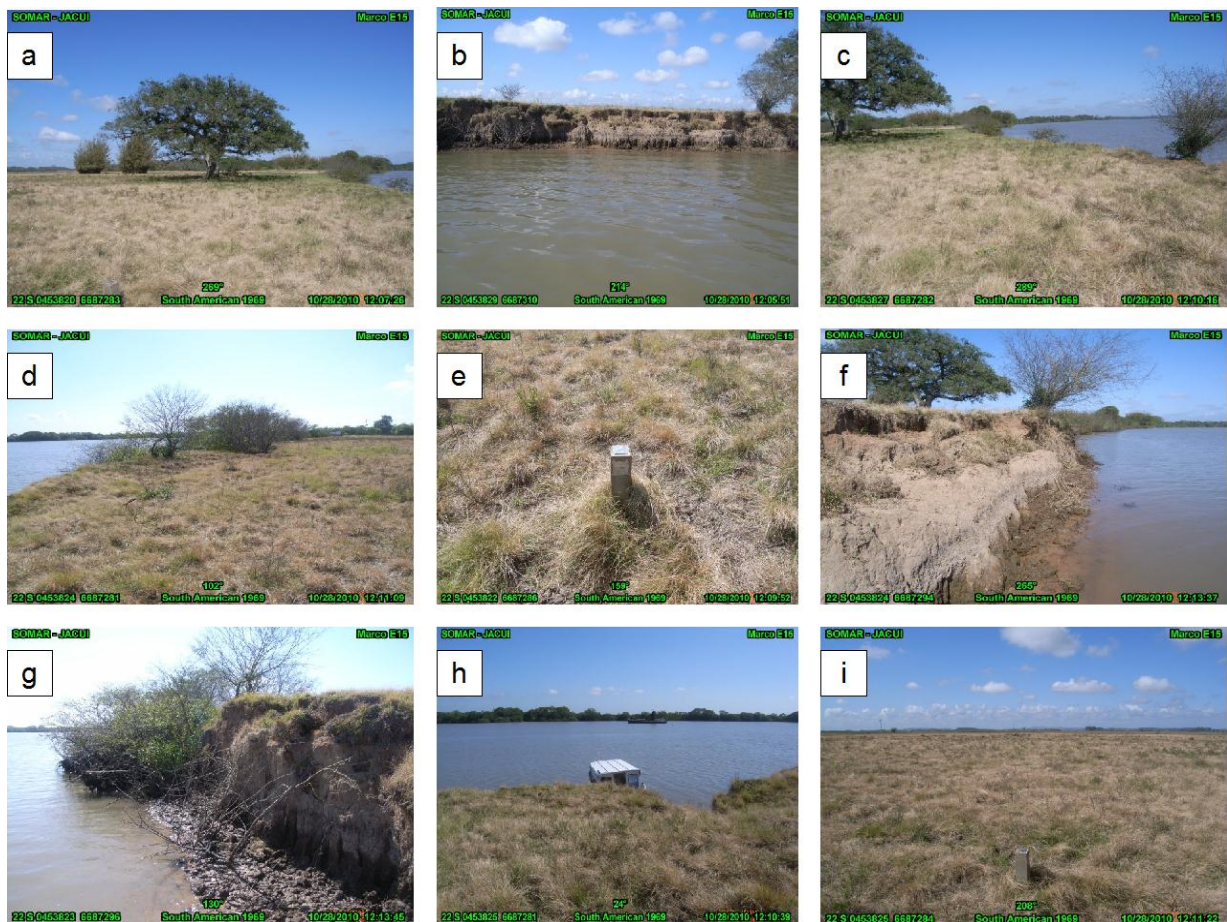
Localizado na margem direita do rio Jacuí, Fazenda São José, sobre margem com talude vertical alto (Fig. 51). Local de alta erosão onde verificou-se retração no talude de 1,90 m em março de 2010, entretanto nesta inspeção não houve diferença (Fig. 52). Detalhes da região e do talude é mostrado nas fotos da Figura 53 aspectos da área.

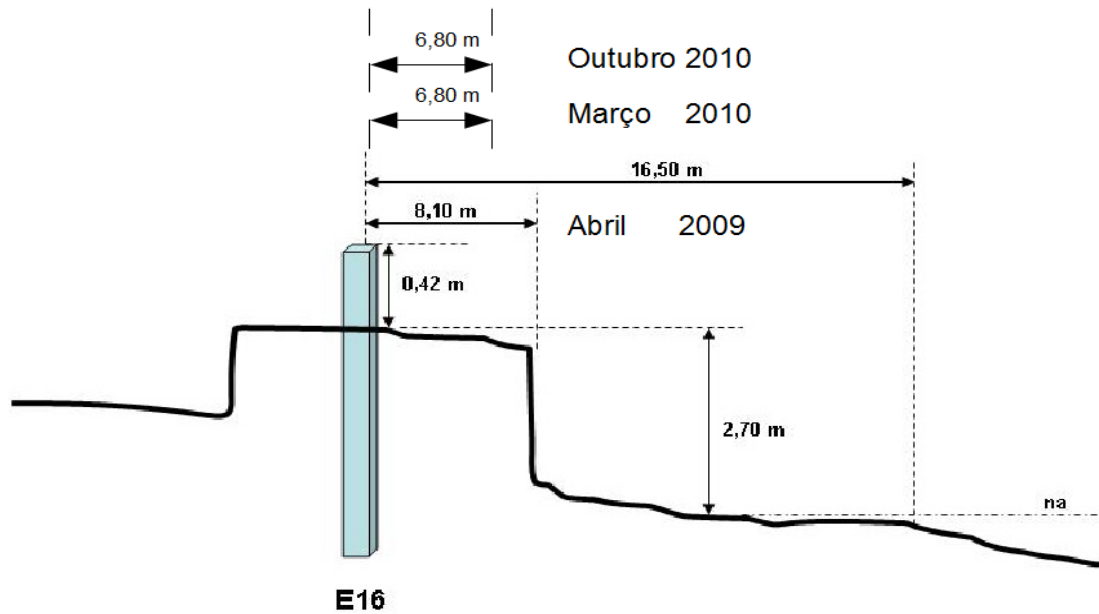
MARCO E16

Localizado na extremidade sul da Ilha do Araújo (Fig. 54), exposta à dinâmica gerada pelos ventos do quadrante sul, e das cheias. Evidências de construção no local são encontradas e no talude observa-se a base de uma construção. Não foi observada praticamente nenhuma diferença no talude desde março deste ano, na área do marco (Fig. 55). Aspectos gerais da margem e do talude são mostradas nas imagens da Figura 56.

Figura 55. Croqui da margem local do marco E 16 com as observações de medidas realizadas.

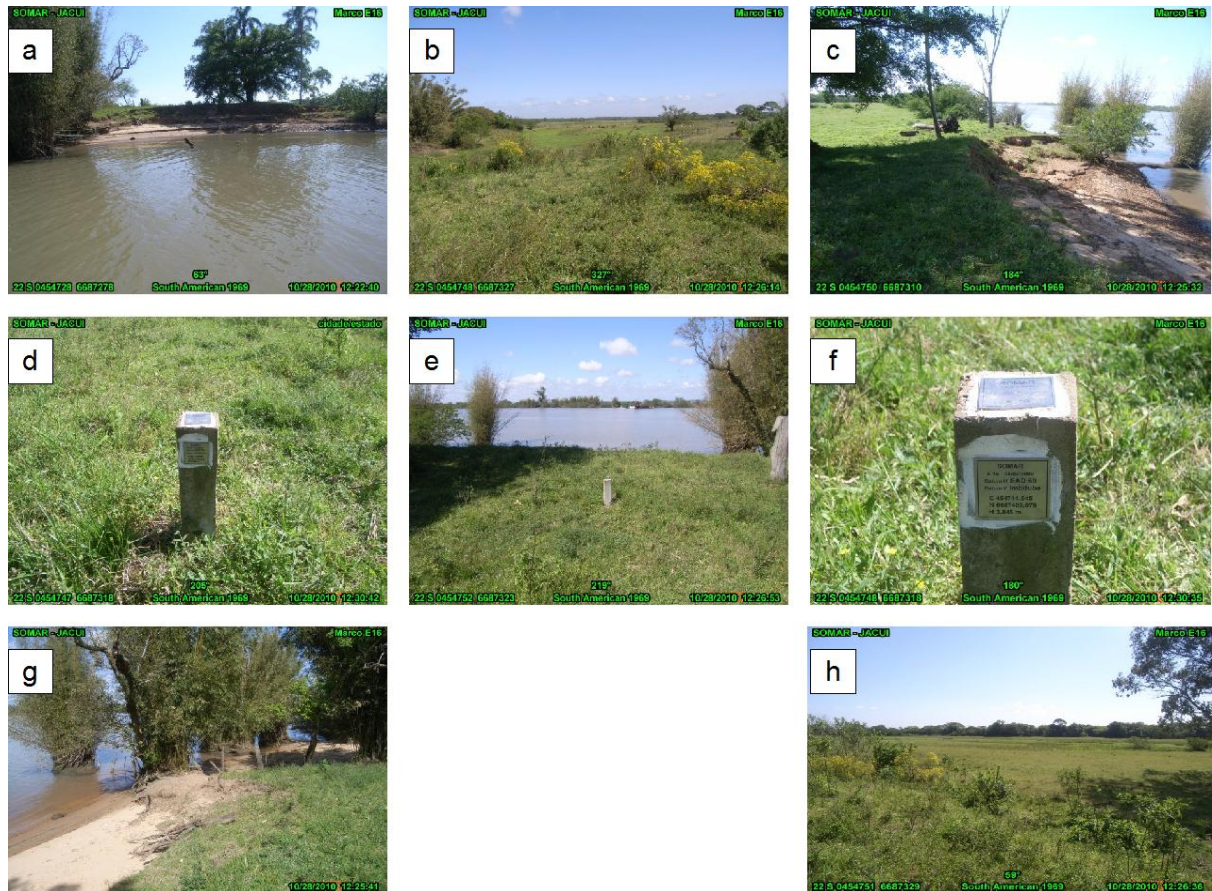
Figura 56. Marco E 16 localizado na margem esquerda do rio Jacuí, Ilha do Araújo (a) vista da margem e talude; (b) vista para o interior; (c) vista da margem e talude para jusante; (d) marco (e) vista do marco e rio; (f) marco e placa de identificação; (g) detalhe da margem/talude para montante; (h) vista do interior utilizada como pastagem.

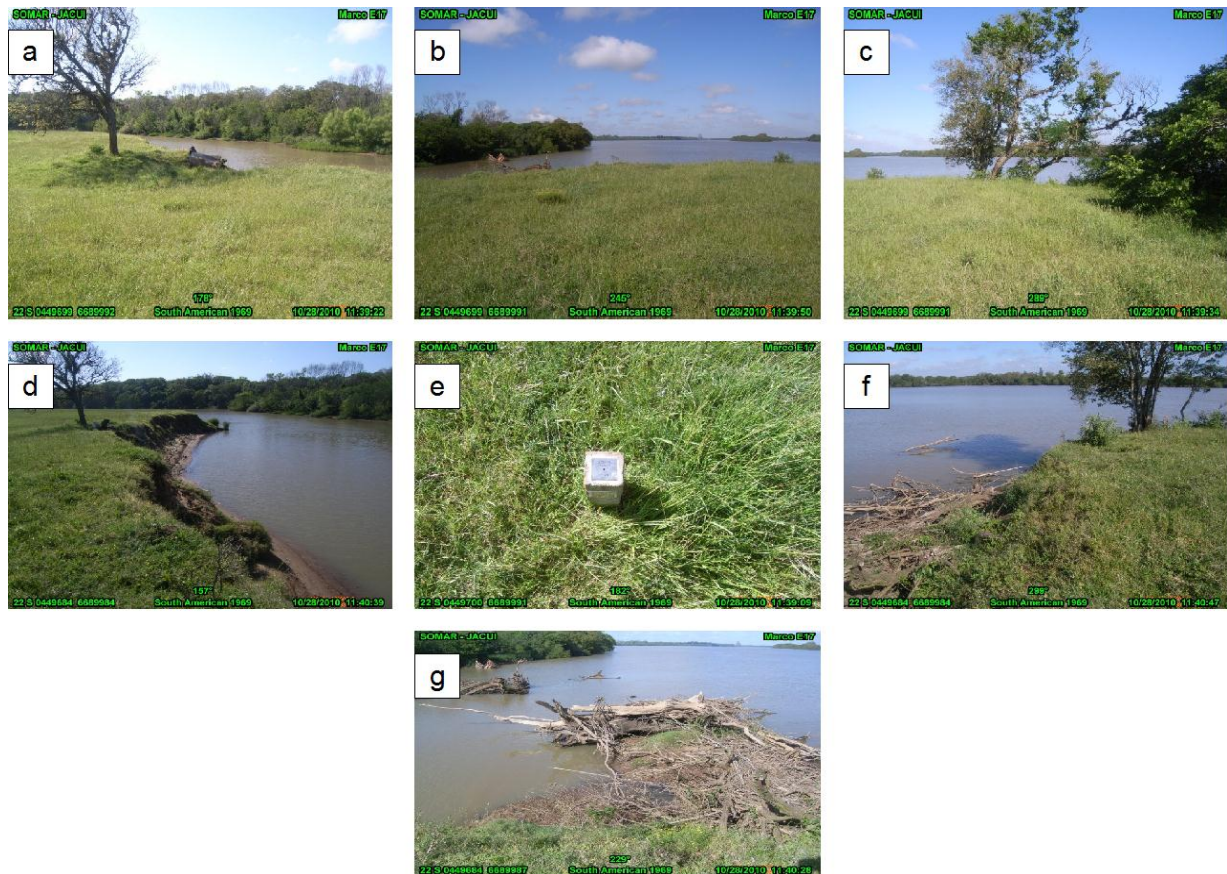
Este marco está localizado na extremidade oeste da Ilha do Carioca, onde processos erosivos são evidentes (Fig. 57). Desde a última visita a área em março deste ano observa-se que houve uma retração da margem de 2,4 m, bastantes expressiva (Fig. 58). Deve-se levar em conta que a área corresponde ao pontal extremidade da ilha sujeita a ação direta da corrente, com talude elevado. Nas imagens da Figura 59 registram-se alguns aspectos do local.

Figura 59. Marco E 17 localizado na margem esquerda do rio Jacuí, extremidade oeste da Ilha do Carioca (a) vista da margem para jusante; (b) vista do rio para oeste; (c) vista da margem para oeste com vegetação nativa; (d) detalhe do talude com vista para jusante (e) marco; (f) vista para montante; (g) detalhe do talude para oeste com restos de vegetação.

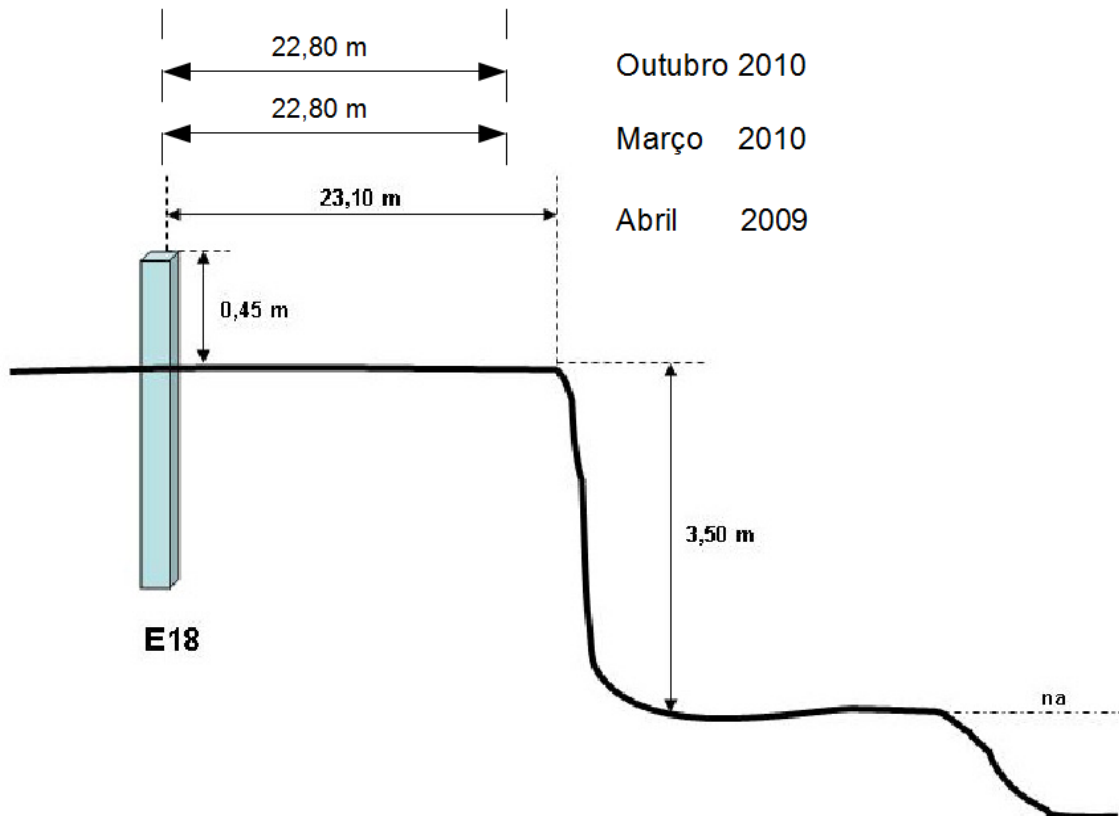
MARCO E18

Localizado na Ilha do Fanfa, no final de margem sobre talude elevado com intensa erosão que tem início no marco E 11, este marco encontra-se destruído sendo possível, entretanto, visualizar sua base (Fig. 60). Apesar de existir na área processo erosivo intenso a diferença encontrada no local foi de somente 30 cm em marco e nesta vistoria não houve nenhuma retração do talude (Fig. 61). Talvez por estar localizado no final do arco do talude e nas proximidades de mata nativa. Outros aspectos da área podem ser vistos nas imagens da Figura 62.

Figura 61. Croqui da margem local do marco E 18 com as observações de medidas realizadas.
