# **RELATÓRIO TÉCNICO**

## **INSPEÇÃO DOS MARCOS DAS ESTAÇÕES GEODÉSICAS DA REDE LOCAL DA SOMAR - SOCIEDADE MINERADORA Ltda.**

**BAIXO RIO JACUÍ**

**ABRIL, 2015**

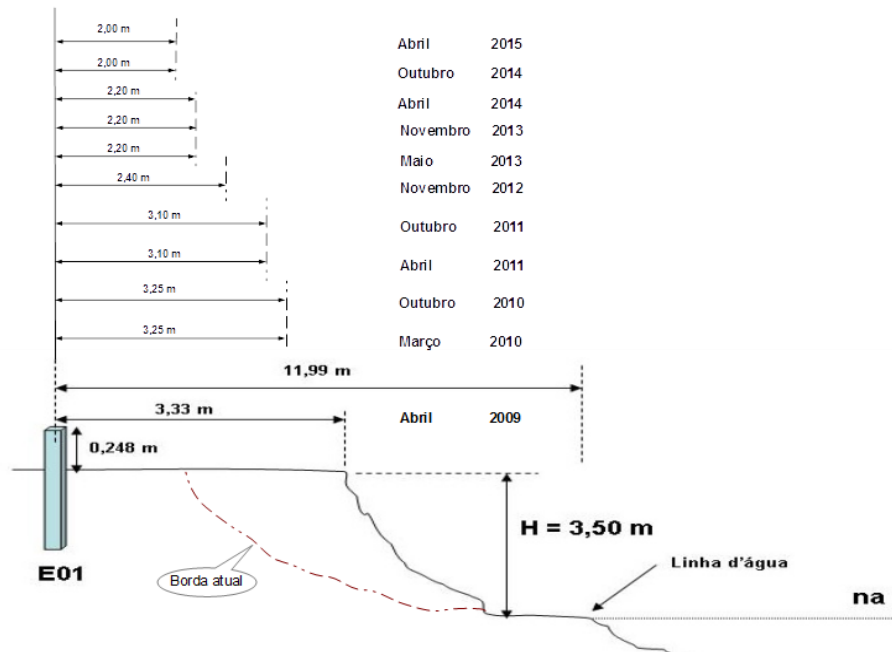
Figura 7 - Croqui representando o marco E01, com indicação atual da borda do talude.

O croqui da Figura 7 indica as medidas realizadas desde abril de 2009. Nesta inspeção não observamos mudanças de retração do talude.

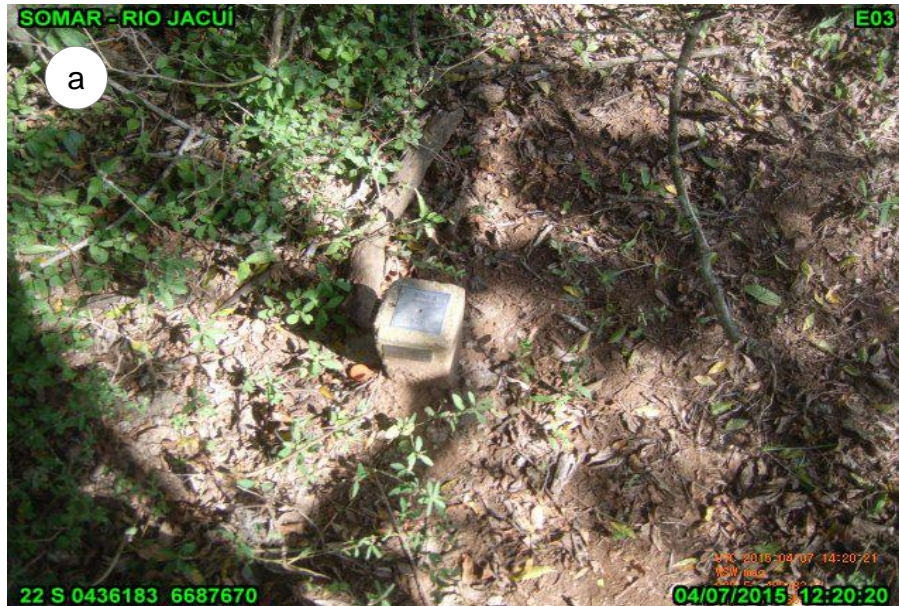
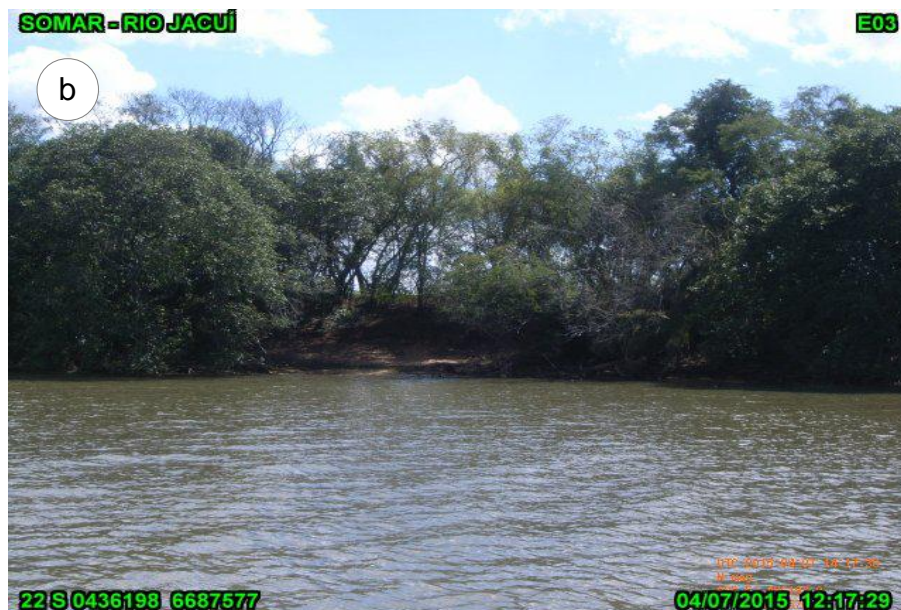
Figura 12 - Marco E03, localizado na ilha da Paciência. (a) marco; (b) margem.

Este marco está localizado em área de médio potencial erosivo que apresenta-se estável, por estar protegida do embate das ondas e corrente e por possuir boa cobertura de mata ciliar de grande porte. Nenhuma modificação do talude superior foi observada nas últimas inspeções desde a realizada em 2011 (Figura. 11). A área é muito utilizada por pescadores que cortam galhos de árvores, constroem escadas no talude e fazem fogueiras no local. O acesso do gado na margem para beber água é visível, com a formação de trilhas. A remobilização do material erodido é evidente, constata-se a ação do rio, normalmente, na base do talude com a formação de degraus no talude médio. O marco e a margem vegetada são mostrados nas imagens da Figura 12.

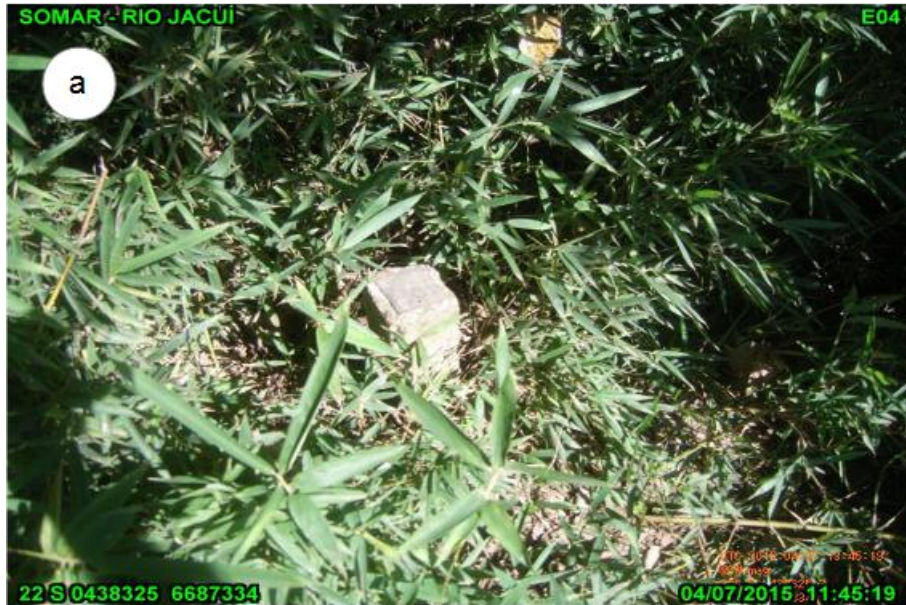
Figura 14 - Marco E04 localizado na ilha da Paciência. (a) marco; (b) margem.

Localizado na ilha da Paciência em ambiente com erosão, ausência de mata nativa para jusante e uso intenso do solo nas proximidades para o interior. Neste local, o talude é alto e vertical e ocorrem gramíneas ao longo da margem. Nenhuma variação de retração do talude foi constatada nas duas últimas inspeções, como mostrado no croqui da Figura 13. As imagens da Figura 14 mostram o marco e o talude vegetado.

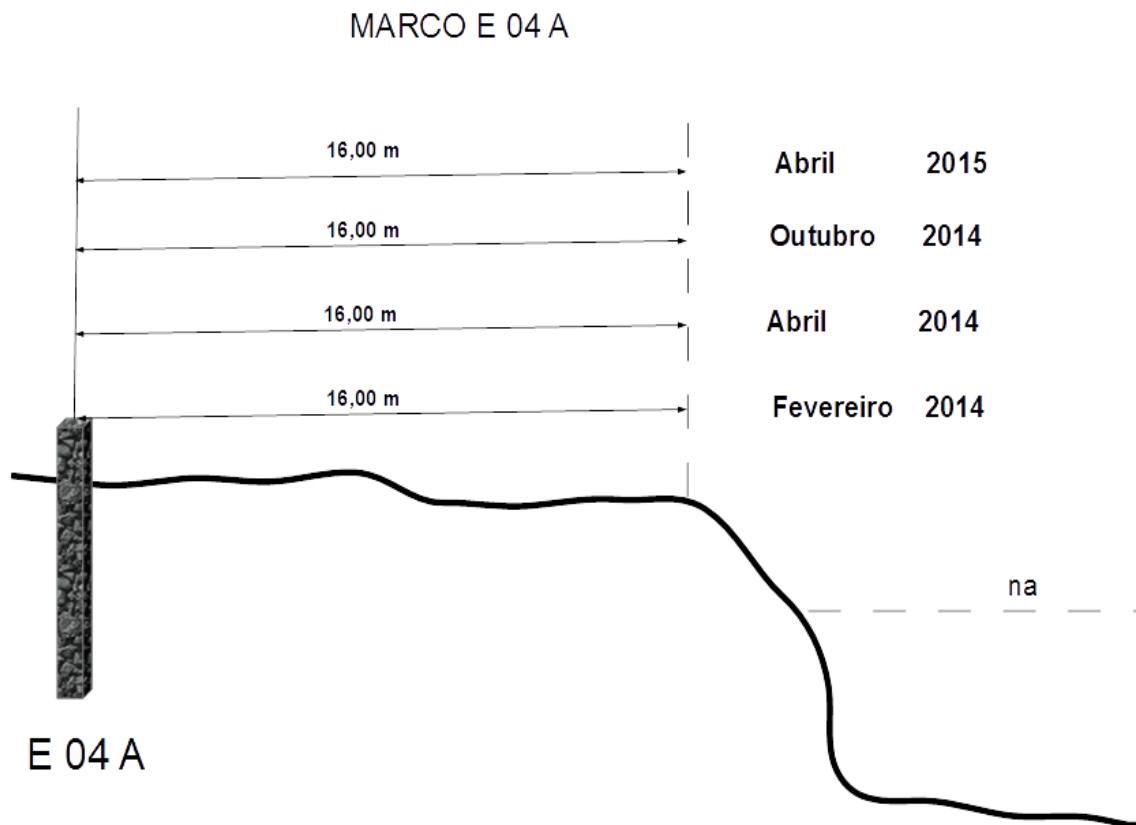
Figura 15 - Croqui representando o marco E04A.

Este marco foi instalado na margem esquerda do rio Jacuí, ilha da Paciência, a 16 metros do limite do talude superior, sobre terreno plano arenoso. Está localizado na área reflorestada pela SOMAR, com árvores típicas da região e a montante da estação E04, ainda em uso. A área está cercada, entretanto constatou-se, na inspeção anterior, a derrubada da cerca com invasão do gado, evidenciado pelo pisoteio e corte da vegetação. A cerca continua caída e não foi observada retração da margem como indicado no croqui da Figura 15. Nas imagens da Figura 16 são mostrados o marco e a margem.

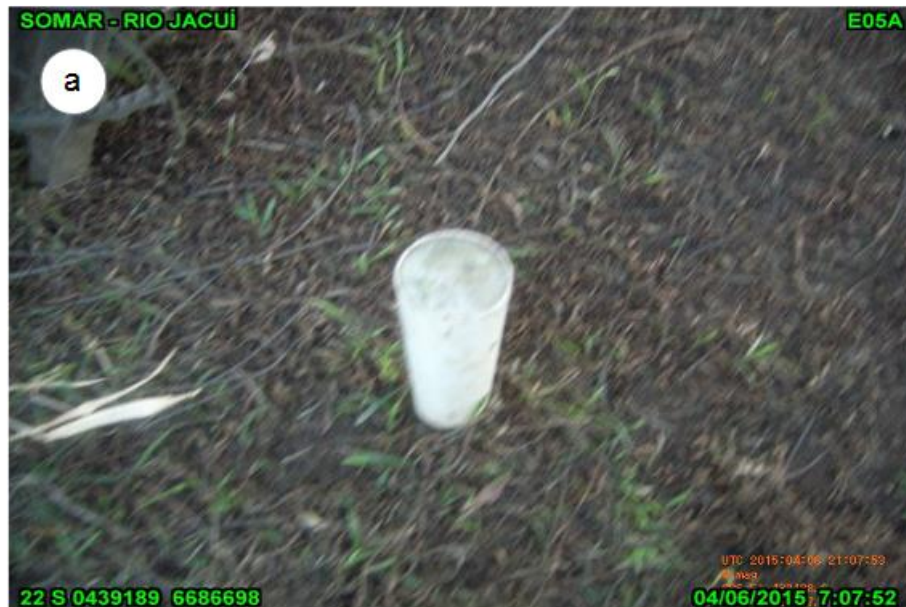
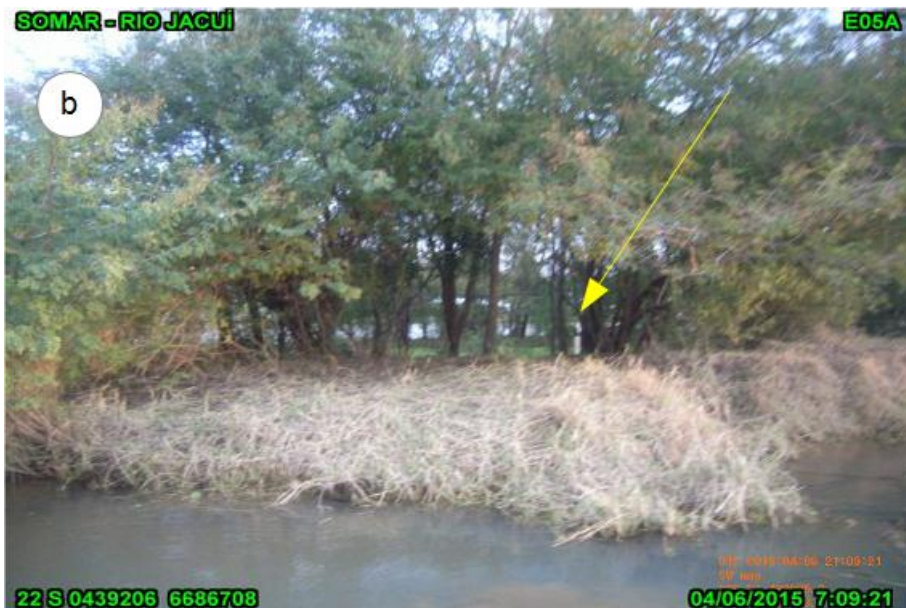
Figura 18 - Marco E05A, localizado na ilha Dona Antônia. (a) marco; (b) vista da margem, a seta indica o marco.

Na inspeção anterior não foi possível fazer a medida do marco com relação ao talude superior porque a ilha encontrava-se coberta por água. Nesta inspeção constatou-se uma grande retração do talude da ordem de 3,20 m, como mostrado no croqui da Figura 17. Imagens do marco e da área (Figura 18).

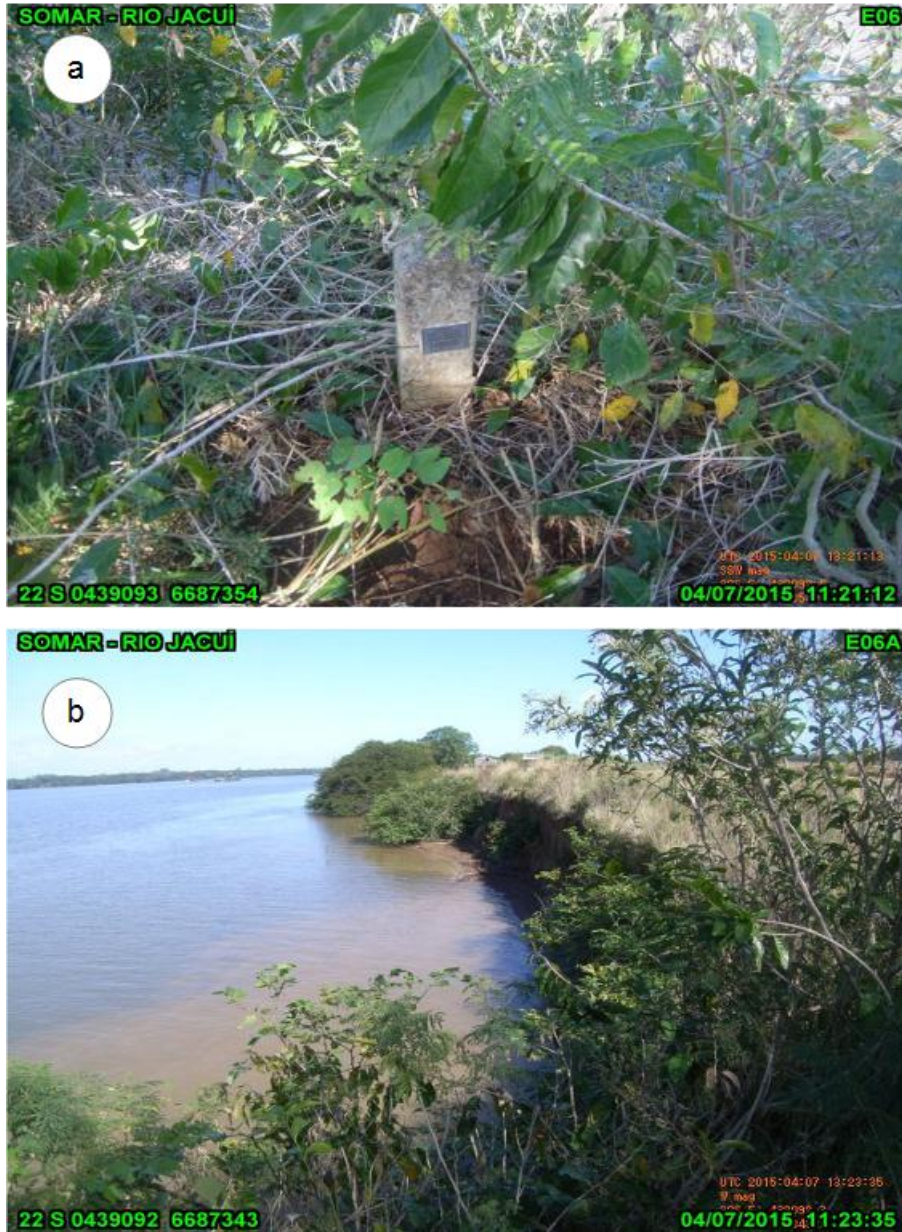
Figura 20 - Marco E06 localizado na ilha da Paciência. (a) marco; (b) talude para montante.

Localizado na margem esquerda do rio Jacuí, na ilha da Paciência, em margem alta, talude vertical e em local de média erosão. O croqui da Figura 19 mostra que o marco está no limite do talude, prestes a cair no rio, indicando que em seis anos o talude no local regrediu 2,98 m. Nas imagens da Figura 20 são mostrados aspectos do local.

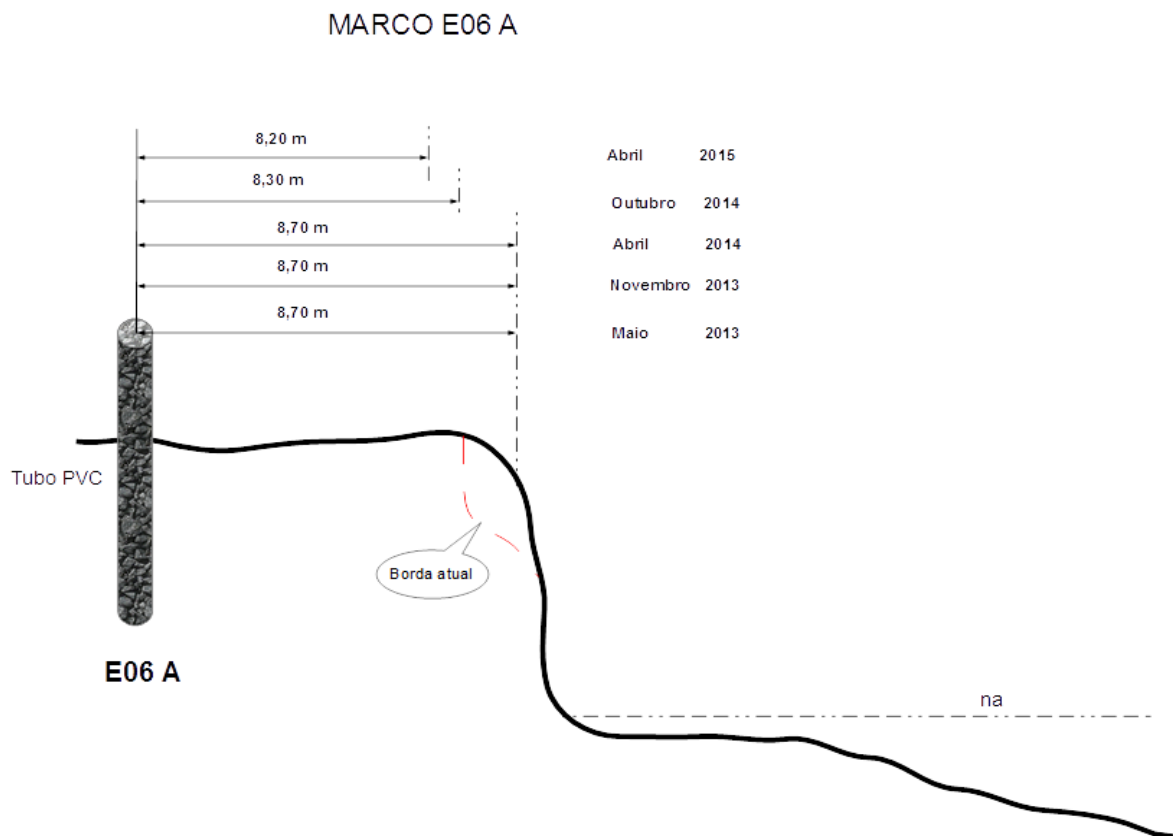
Figura 21 - Croqui do Marco E06A, com indicação atual da borda do talude.

Com a provável perda natural do marco E06, outro marco foi instalado nas proximidades. O marco E06A ficou localizado mais para o interior da área, próximo de um moirão de cerca recentemente construída, e a 8,70 metros da borda superior do talude, como mostrado no croqui da Figura 21. Uma retração da margem de 0,10 m foi observada no local. Imagens da Figura 22 mostram aspectos do local do marco E06A.

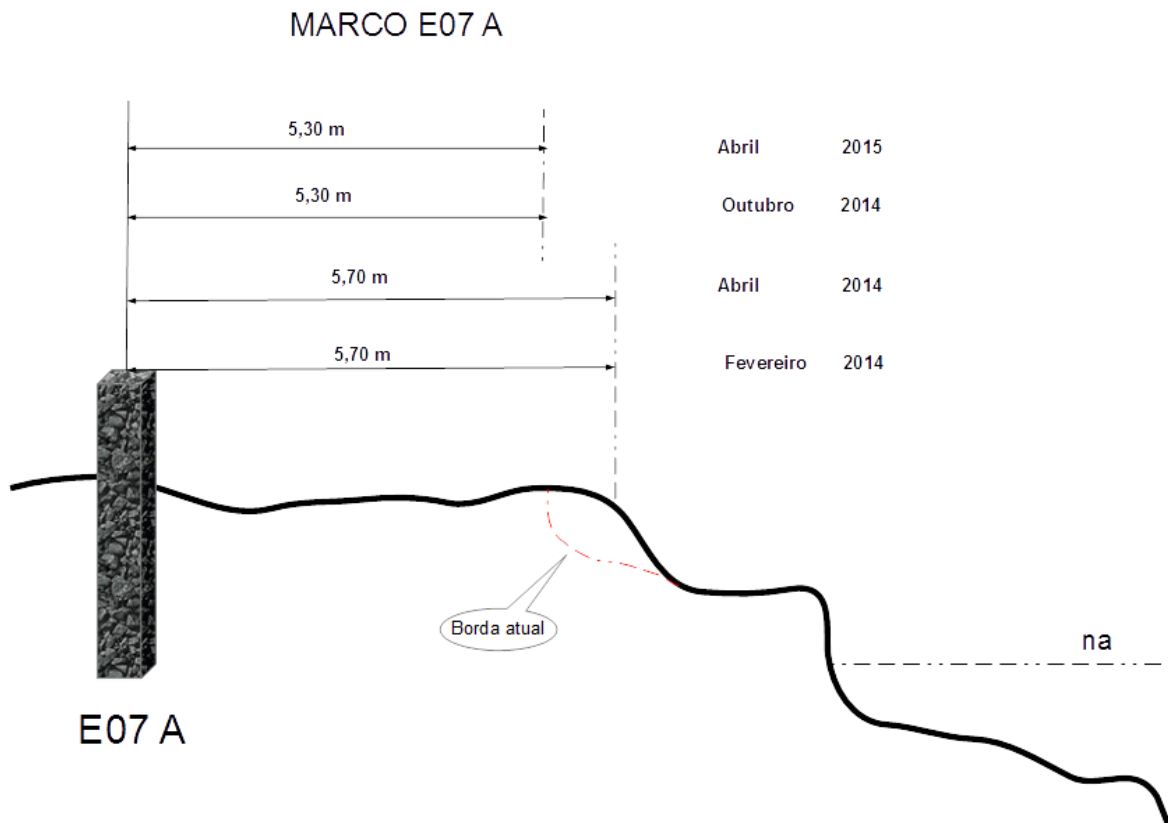
Figura 25 - Croqui representando o marco E07A, com indicação atual da borda do talude.

Este marco localiza-se na Ilha das Cabras, próximo do marco E07 avariado, com talude baixo, plano, em local de processo erosivo baixo. Foi fixado em fevereiro de 2014, próximo do marco E07 e nesta inspeção não constatamos regressão do talude (Figura. 25). Observa-se que no entorno do marco existem espécies de gramíneas, já do talude e para o interior há predomínio de plantação de milho. As imagens da Figura 26 mostram aspectos da área e do marco.

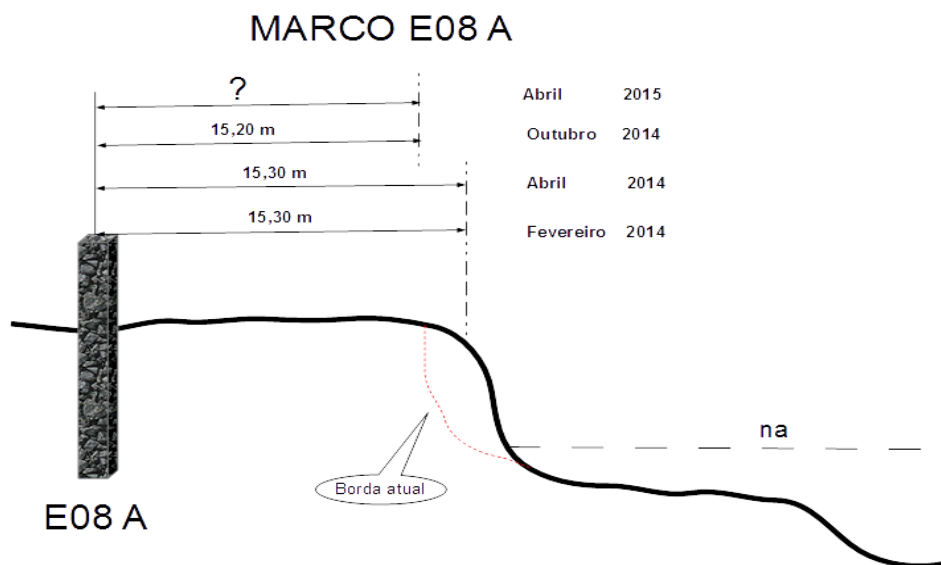
Figura 27 - Croqui representando o marco E08A, com indicação provável da borda do talude.

O marco E08A localiza-se na margem esquerda do rio Jacuí, na Ilha do Dorneles. A Margem apresenta talude de nível médio e está em uma região onde os processos erosivos atuam fortemente devido à vazão do Arroio dos Ratos, que muito provavelmente influencia a área. Este marco nesta inspeção não foi visitado devido a problemas de acesso. A Figura 27 representa o croqui do talude. As duas imagens da Figura 28 foram obtidas em outubro de 2014.

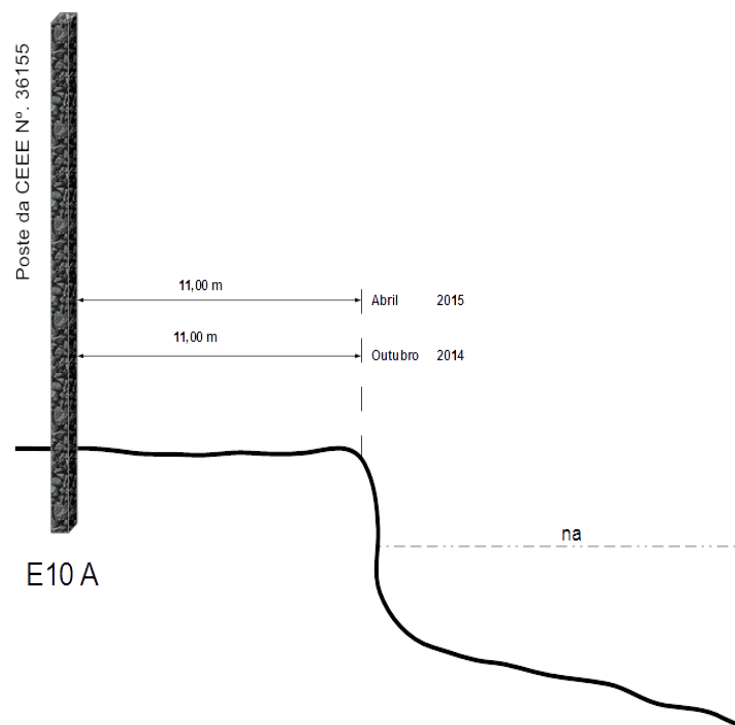
Figura 31 - Croqui representando o marco E10A.

Com o desaparecimento da estação E10, foi fixada outra estação no local. Para tal, utilizamos um poste da CEEE (Nº 36155) das proximidades. A direção da medida foi direcionada à Termoelétrica da CEEE localizada no outro lado do rio na margem direita. O croqui da Figura 31 representa as medidas realizadas, não foram observadas mudanças de retração do talude. Aspectos do local são mostrados nas imagens da Figura 32.

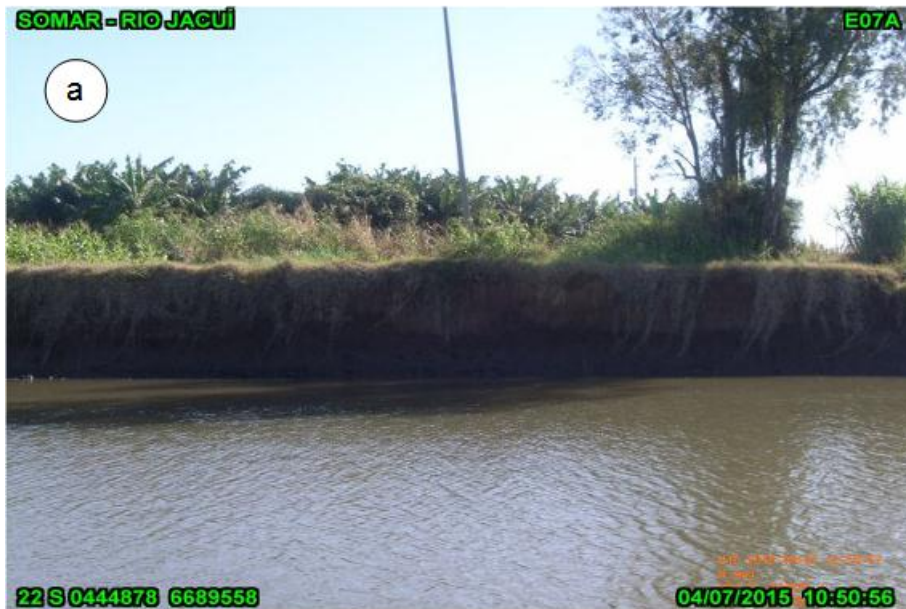
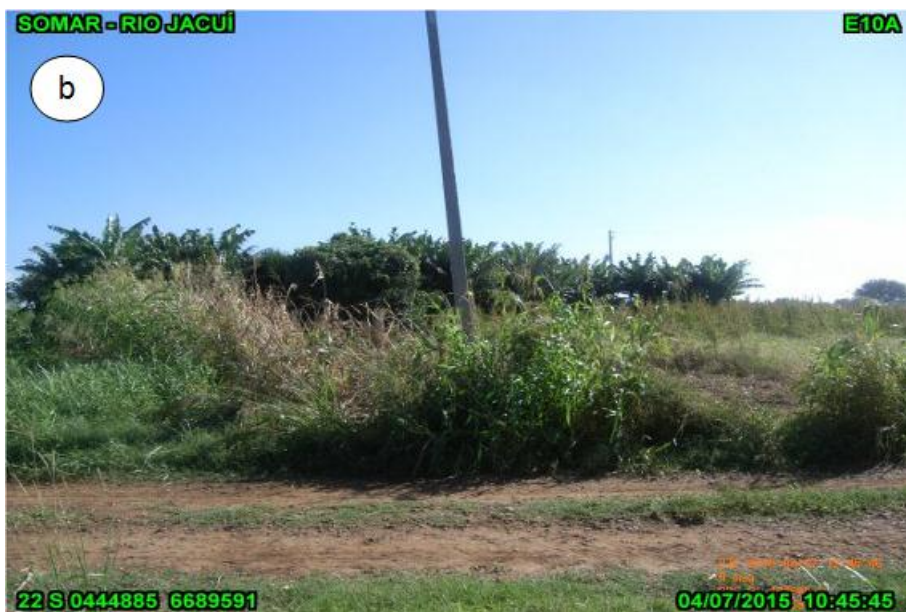
Figura 32 - Marco E10A, localizado no município de Triunfo. (a) poste da CEEE utilizado como marco, margem e talude vertical; (b) marco e estrada municipal.

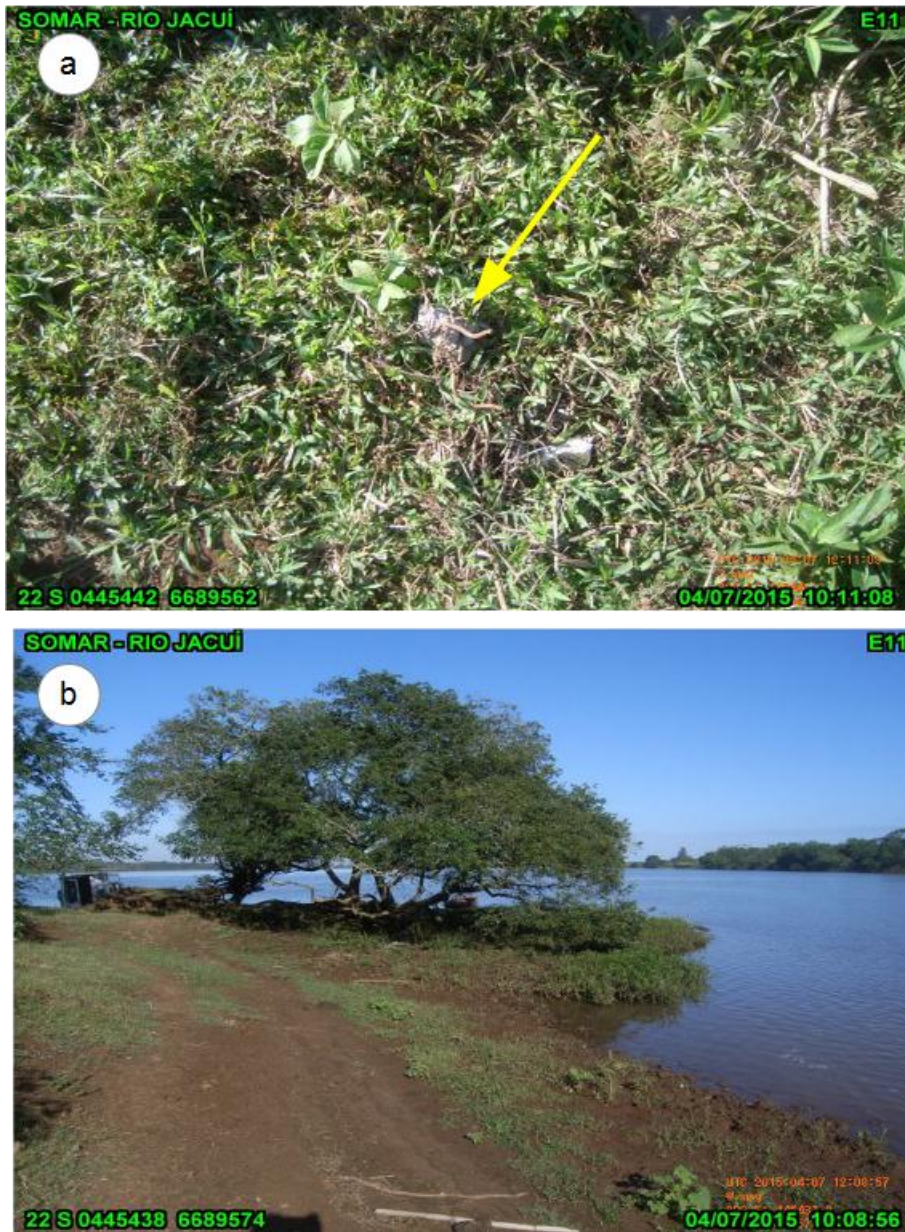
Figura 34 - Marco E11, localizado no pontal oeste da Ilha do Fanfa. (a) marco; (b) vista da base do talude para sudoeste.

Marco localizado na extremidade oeste da Ilha do Fanfa onde processos erosivos são evidentes. Neste local a retração do talude, desde abril de 2009, aumentou 0,30 m ficando em 3,15 m (Figura 33). O uso antrópico da área é evidente, sendo esta, também utilizada para dessedentação do gado, que ocasiona o aumento da remobilização de material da margem. Lama é depositada na praia, nos períodos de cheia. As imagens da Figura 34 mostram o marco que foi danificado por uma roçadeira mecânica e o aspecto da base do talude.

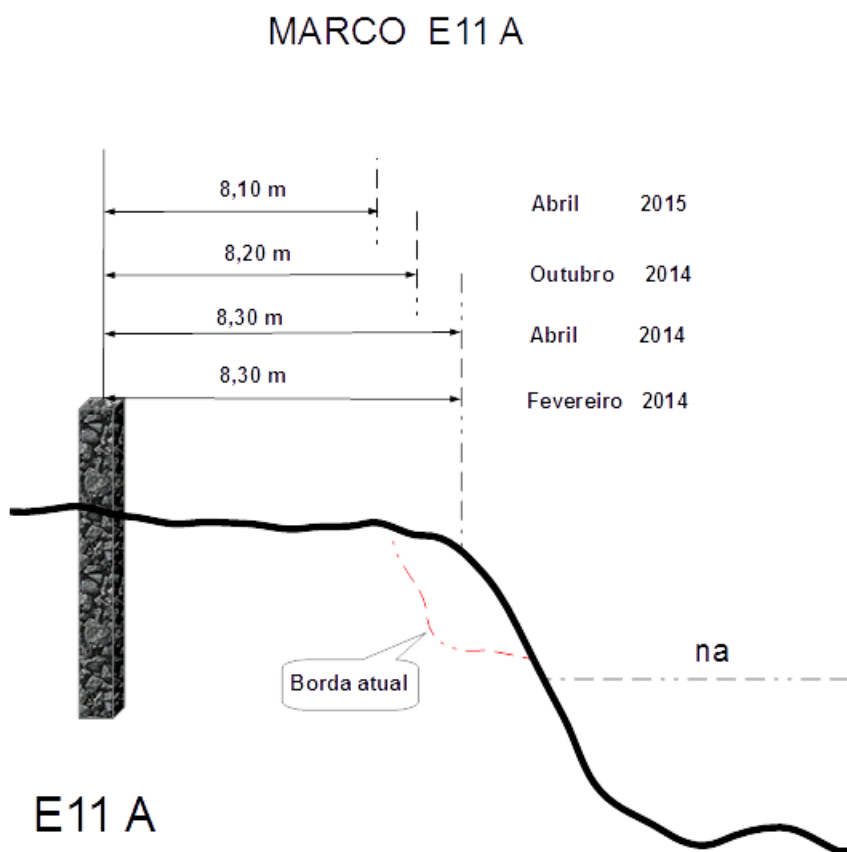
Figura 35: Croqui representando o marco E11A , com indicação atual da borda do talude.

O marco E11A localiza-se na margem esquerda do rio Jacuí, extremidade oeste na Ilha do Fanfa. A margem apresenta um talude com nível médio, os processos erosivos na região são evidentes. Está localizado nas proximidades de uma cerca que adentra a praia, com lavoura de milho em direção a montante. O marco foi implantado em fevereiro de 2014 e, tanto na última inspeção, quanto na anterior, foi encontrada uma pequena retração na margem da ordem de 0,10 m do talude superior, como mostrado no croqui da Figura 35. As imagens da Figura 36 mostram aspectos do marco e do talude.

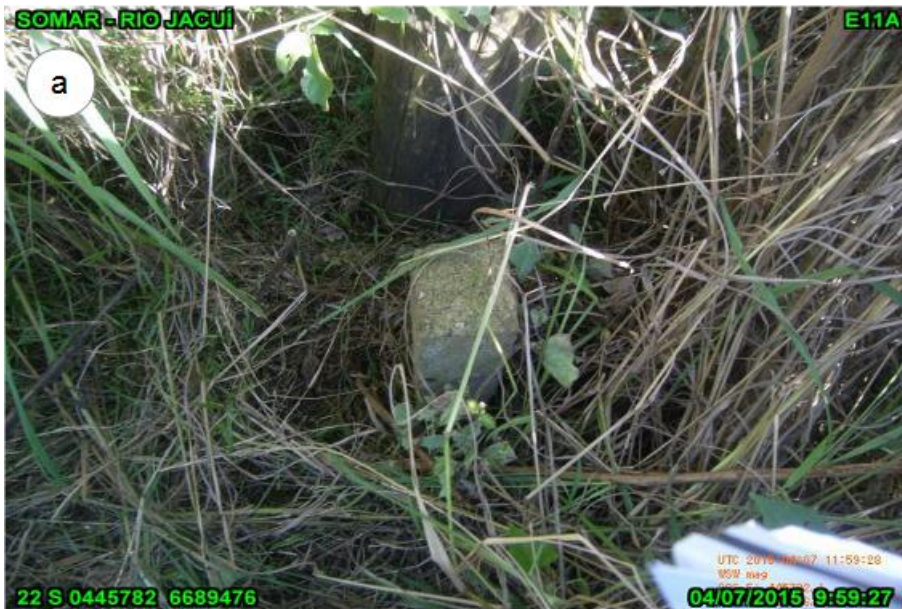
Figura 35 - Marco E11A, localizado no pontal oeste da Ilha do Fanfa. (a) marco; (b) talude vegetado. Observa-se buracos ou “tocas” ao longo da parede do talude.

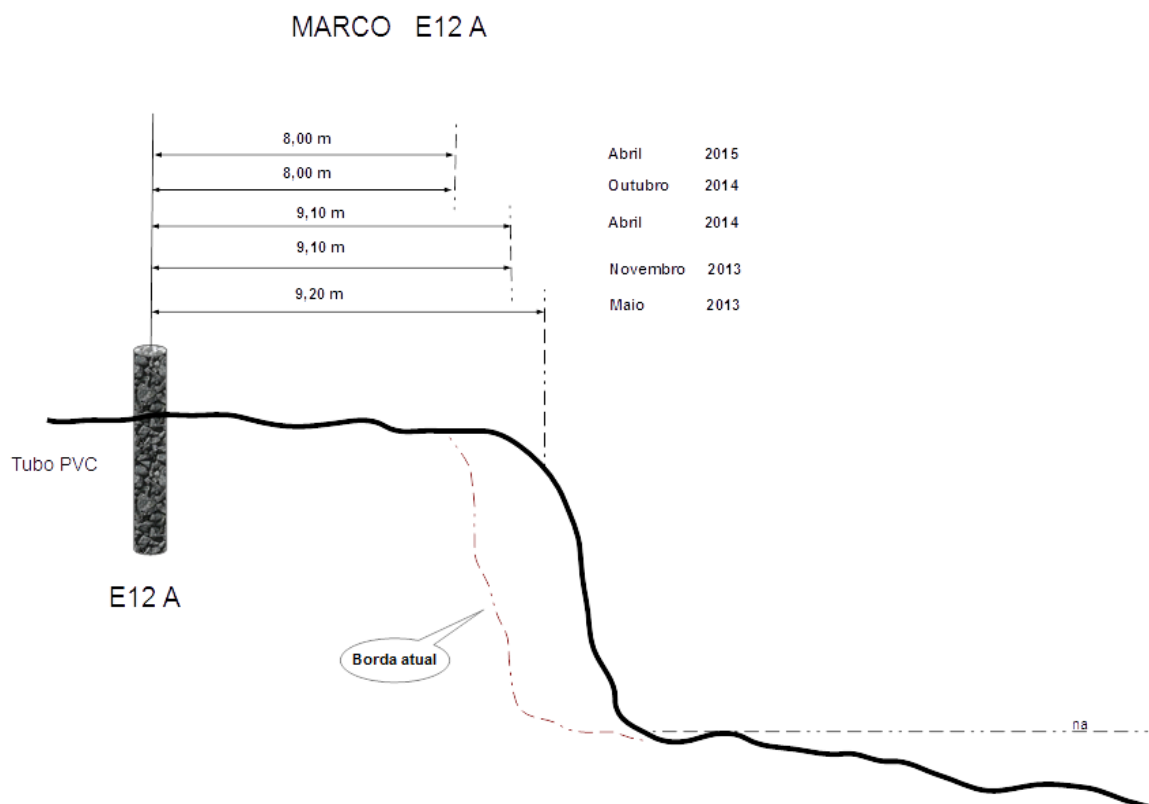
Figura 36 - Croqui do Marco E12A instalado na ilha do Fanfa, com indicação atual da borda do talude.

O marco E12A foi instalado na Ilha do Fanfa, mais para montante do antigo marco E12, onde os aspectos erosivos são evidentes. A Figura 37 representa o croqui do marco E12A, localizado a 9,20 m do limite superior do talude/margem. Nas duas últimas visitas à área, não observamos mudanças de regressão do talude. As imagens da Figura 38 mostram o marco e a margem.

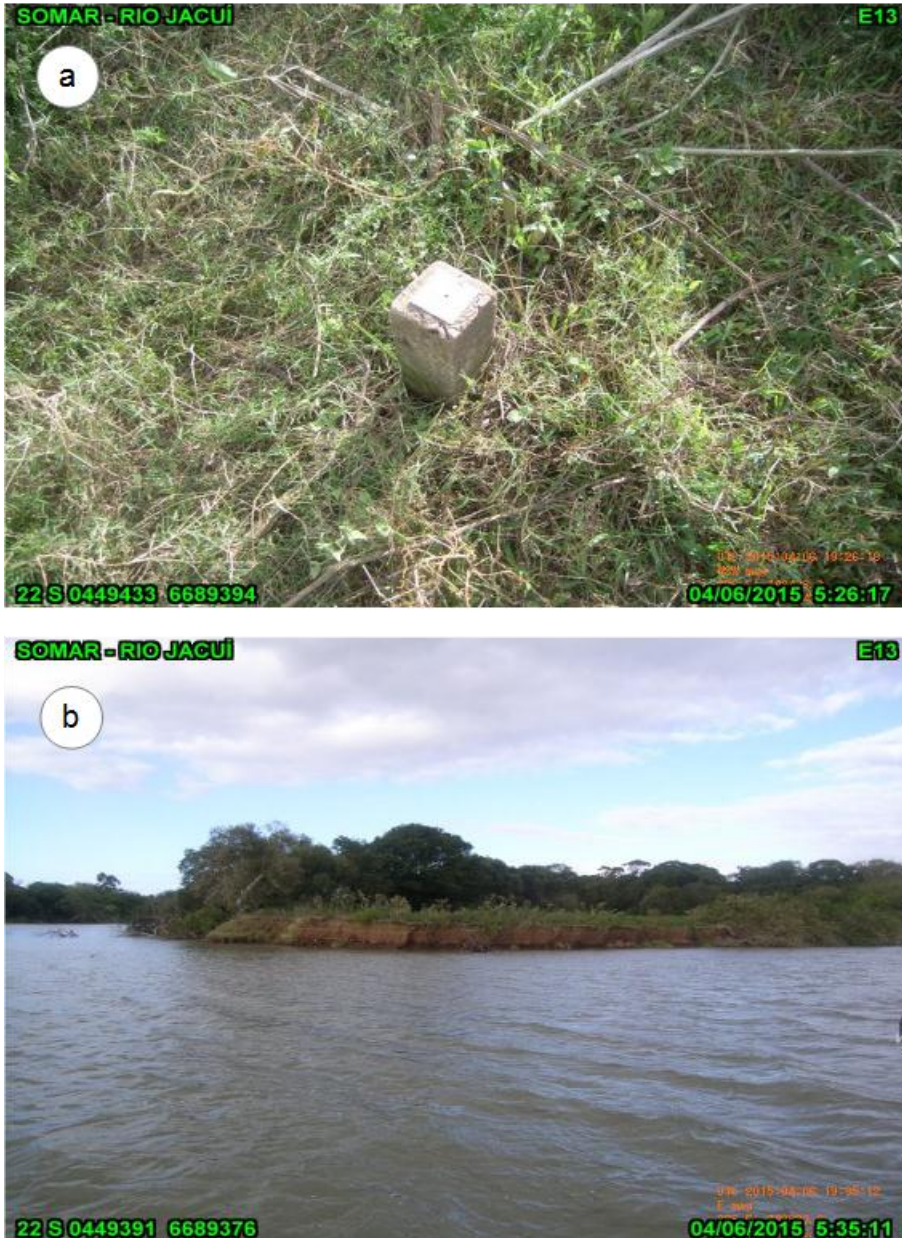
Figura 39 - Marco E13 localizado na extremidade oeste da Ilha do Araújo. (a) marco; (b) vista do pontal.

porte. O local representa o pontal da ilha do Araújo, que é diretamente afetado pelo fluxo do rio. Considerando esta última inspeção, observa-se uma regressão do talude da ordem de 4,0 metros, considerada bastante expressiva. De abril de 2009 até esta última inspeção, calculou-se uma regressão do talude de 10,45 m (Figura. 39). No sentido de medida do talude superior na direção Norte-Sul, não constatou-se retração do talude. A ação antrópica na área é evidente, com vestígios de acampamento e disposição inadequada de resíduos. As imagens da Figura 39 mostram o marco e uma vista do pontal.

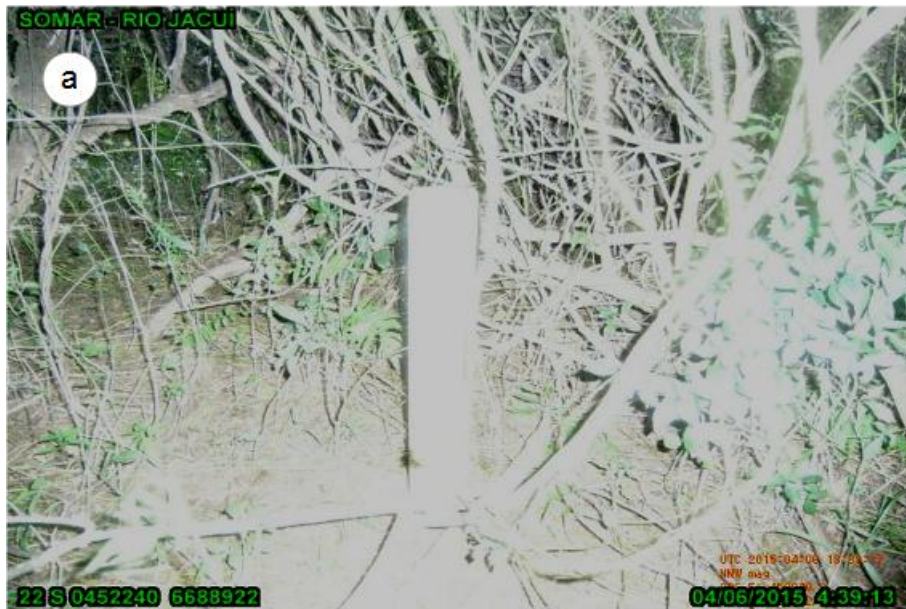
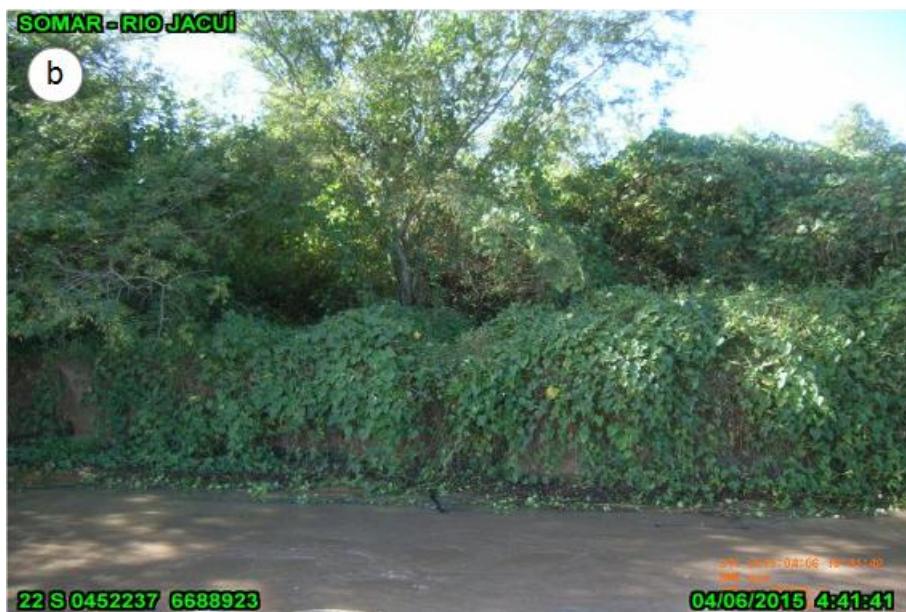
Figura 41 - Marco E14A, localizado na Ilha do Araújo. (a) marco; (b) talude para jusante.

Este marco foi instalado em abril de 2013, próximo do local do marco E14. A Figura 40 mostra o croqui deste marco na Ilha do Araújo, localizado a 9,30 metros da borda da margem. Não observou-se variações de retração do talude nesta inspeção. As imagens da Figura 41 mostram aspectos da área e evidências de processos erosivos.

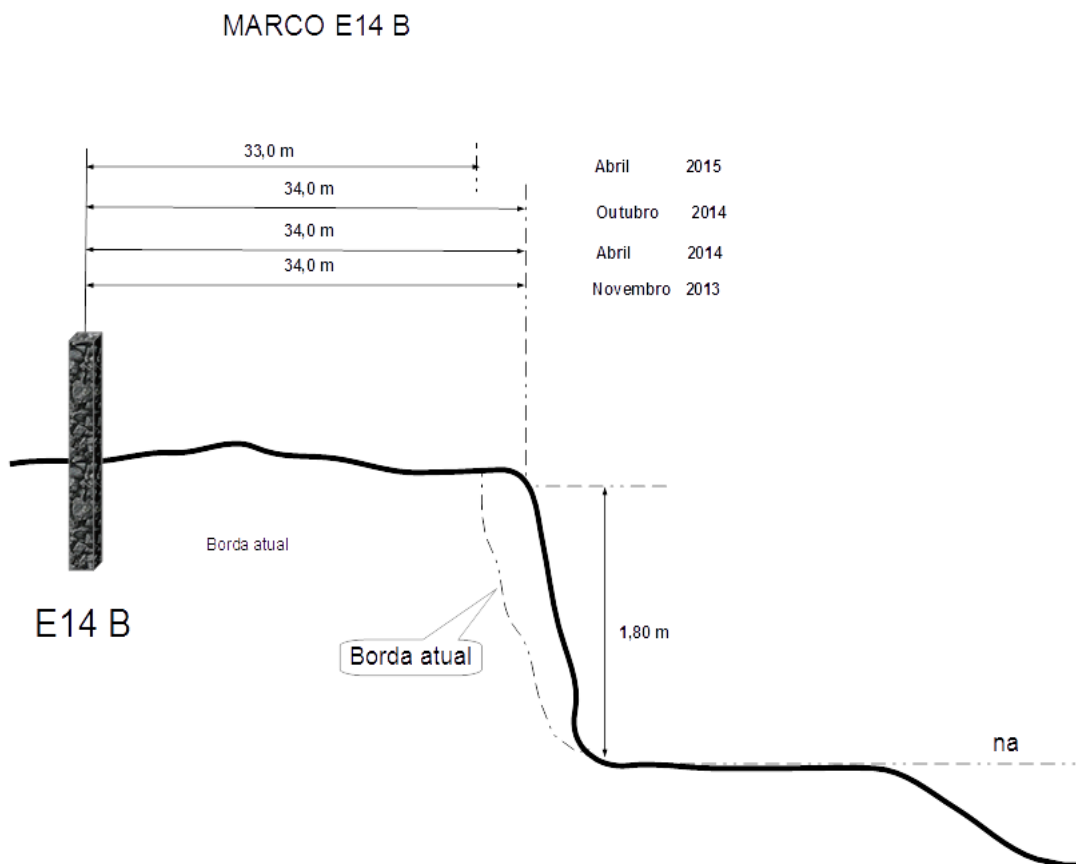
Figura 42 - Croqui do Marco E14B, com indicação atual da borda do talude.

Este marco foi instalado em novembro de 2013. A Figura 42 mostra o croqui deste marco na Ilha do Araújo. Não foram observadas mudanças no talude nas duas inspeções anteriores, entretanto, nesta, constatou-se uma retração de 1,0 m no talude marginal, que foi considerada bastante expressiva. As imagens da Figura 43 mostram aspectos da área.

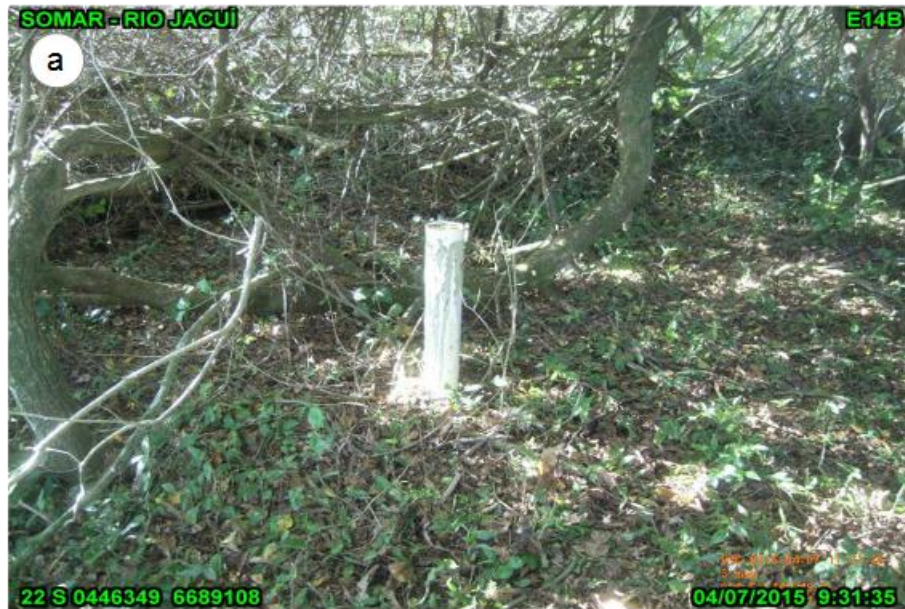
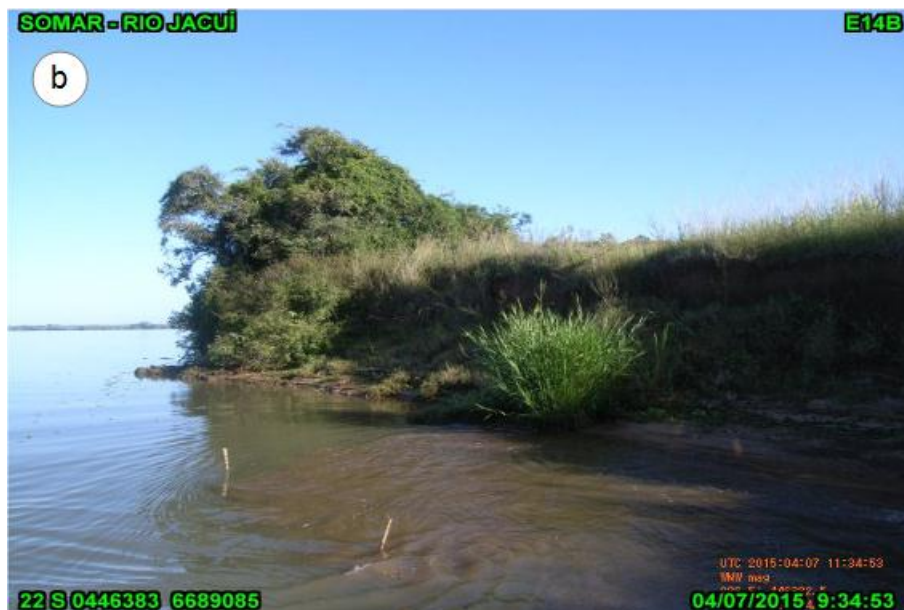
## E14 B

Figura 43 - Marco E14B, localizado na Ilha do Araújo, (a) marco; (b) margem e talude para montante.

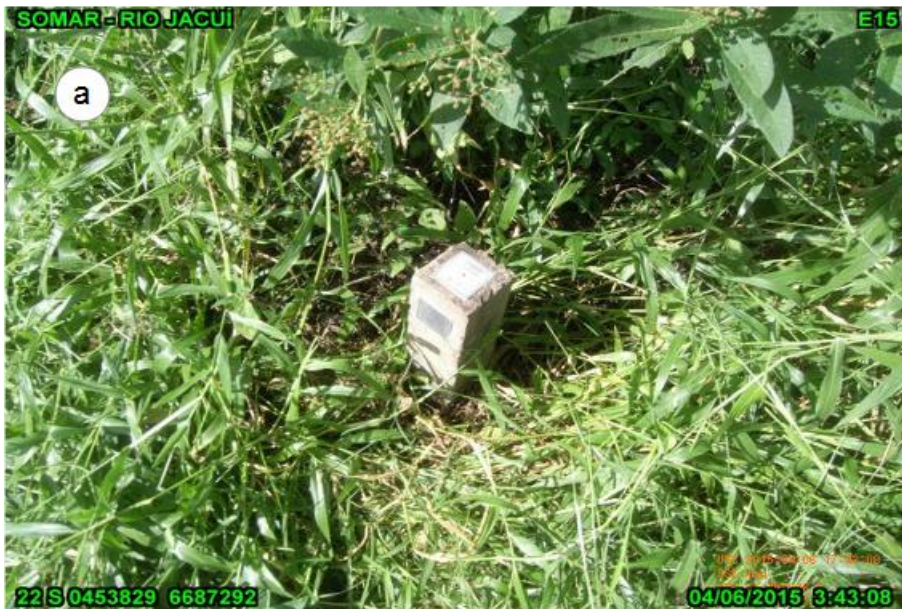
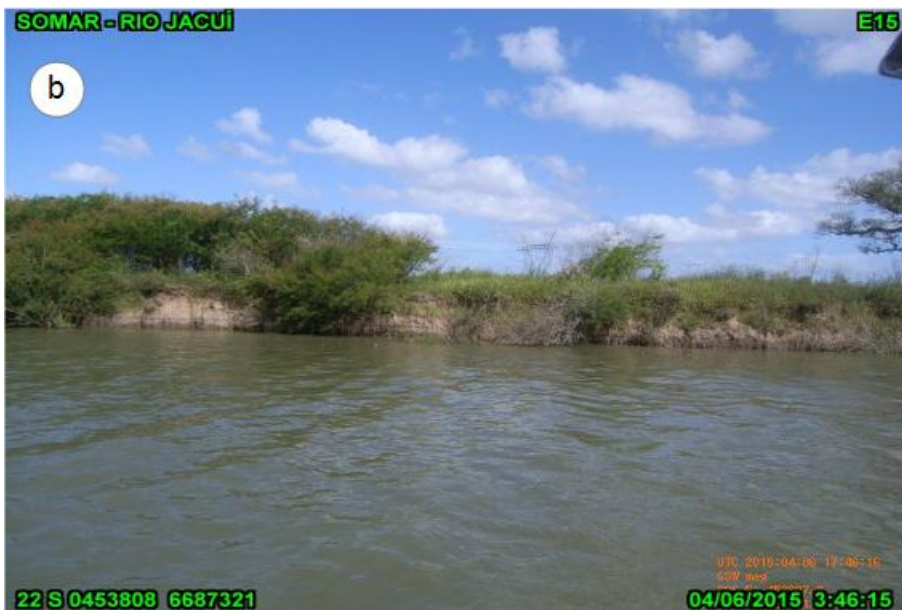
## E15

Localizado na margem direita do rio Jacuí, na fazenda São José, sobre margem com talude vertical alto. O local apresenta erosão visível ao longo do talude e observa-se erosão da margem para jusante e montante e no local do marco uma retração de 0,80 m, desde a última inspeção. A área é bem vegetada e sem acesso do gado. A regressão do talude desde abril de 2009 é de 3,0 m e está apresentada na Figura 44. As imagens da Figura 45 mostram aspectos da área.

Figura 45 - Marco E15 localizado na margem direita do rio Jacuí, Charqueadas. (a) marco; (b) margem e talude.

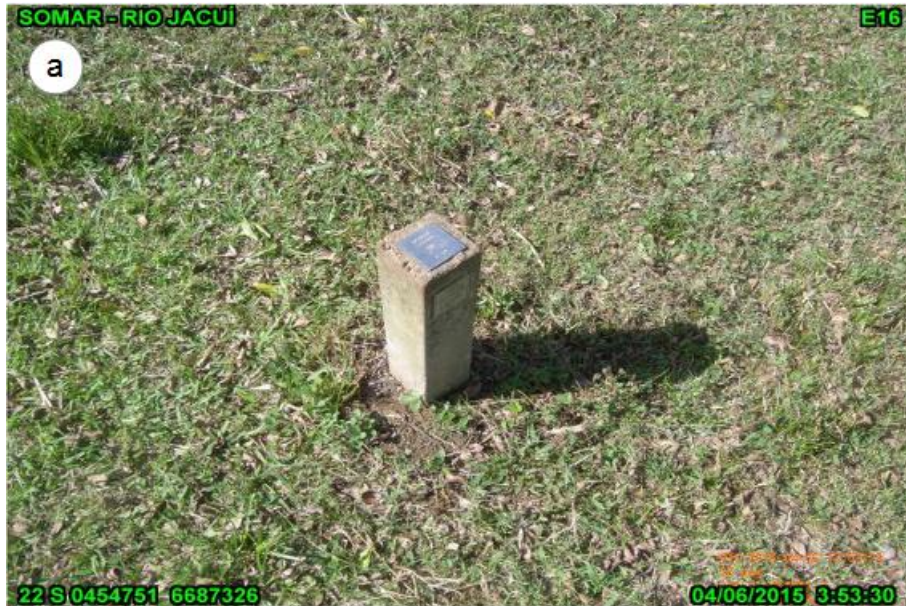
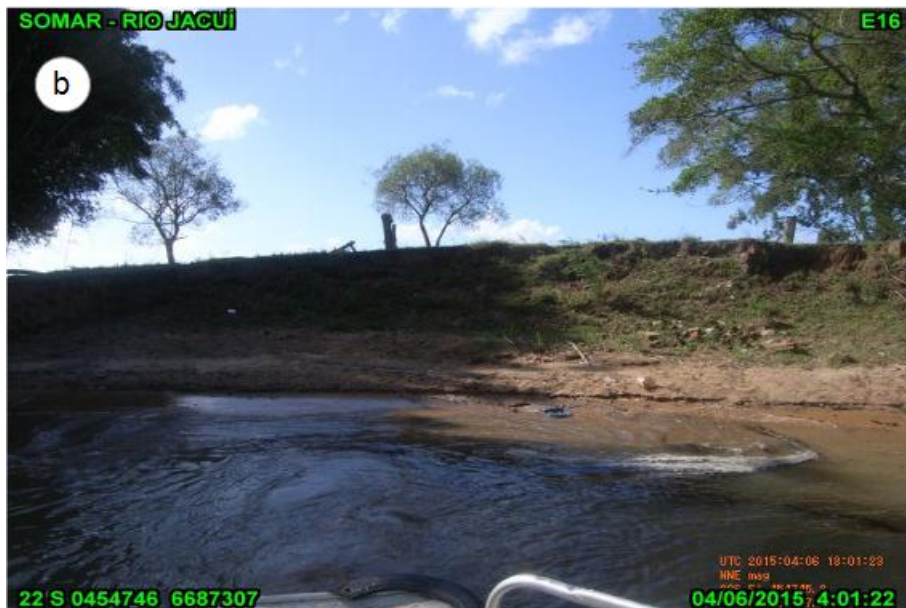
## E16

Localizado na extremidade sul da Ilha do Araújo que está exposta à dinâmica gerada pelos ventos do quadrante sul e das cheias. Conforme demonstrado no croqui da Figura 46, evidencia-se pouca variação no talude. Entretanto, observa-se ao longo do talude uma erosão escalonada, indicando os diversos níveis alcançados pela água, com erosão da base e solapamento do talude superior para jusante e montante na margem. Na Figura 47 são mostradas imagens com aspectos da área.

Figura 47 - Marco E16, localizado na Ilha do Araújo. (a) marco; (b) margem.

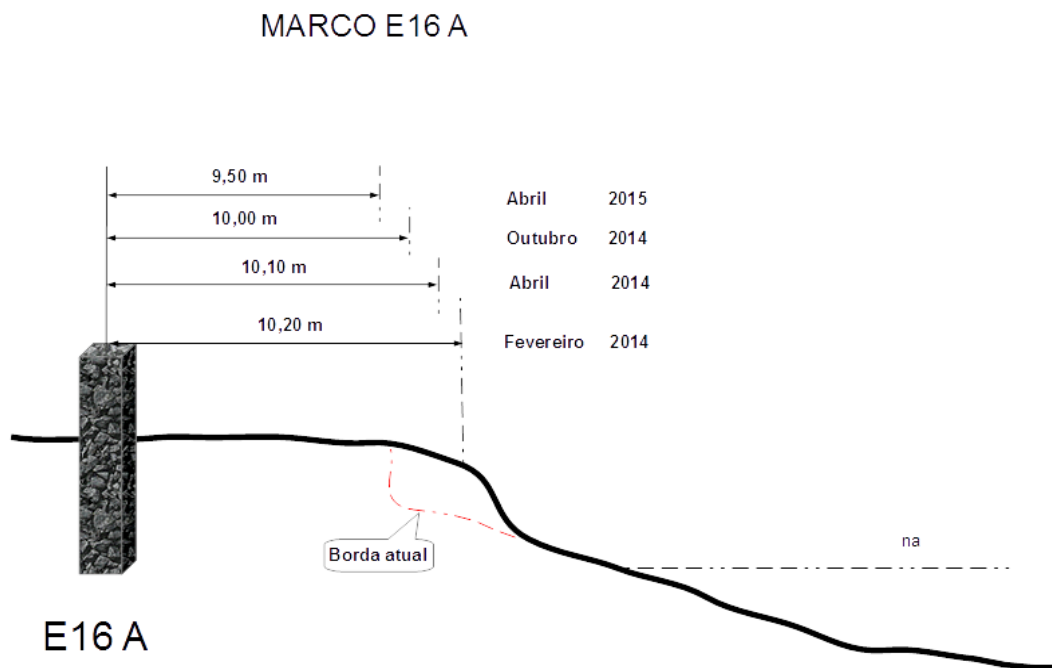
Este marco foi instalado na margem esquerda do rio Jacuí, Ilha do Araújo, na localidade conhecida como prainha, a 10,20 metros do limite do talude superior, sobre terreno plano arenoso compactado e talude baixo. A área está exposta à dinâmica gerada pelos ventos do quadrante sul, à ondas geradas por embarcações, às cheias e à ação do gado. O talude superior não é retilíneo, formando pequenas reentrâncias que podem estar associadas ao acesso do gado. Desde a última inspeção constatamos uma variação de 0,50 m, conforme pode ser visualizado na Figura 48. Na Figura 49 são mostrados aspectos da área.

Figura 48 - Croqui representando o marco E16A, com indicação atual da borda do talude.
