# **RELATÓRIO TÉCNICO**

## **INSPEÇÃO DOS MARCOS DAS ESTAÇÕES GEODÉSICAS DA REDE LOCAL DA SOMAR - SOCIEDADE MINERADORA Ltda.**

**BAIXO RIO JACUÍ**

**ABRIL, 2015**

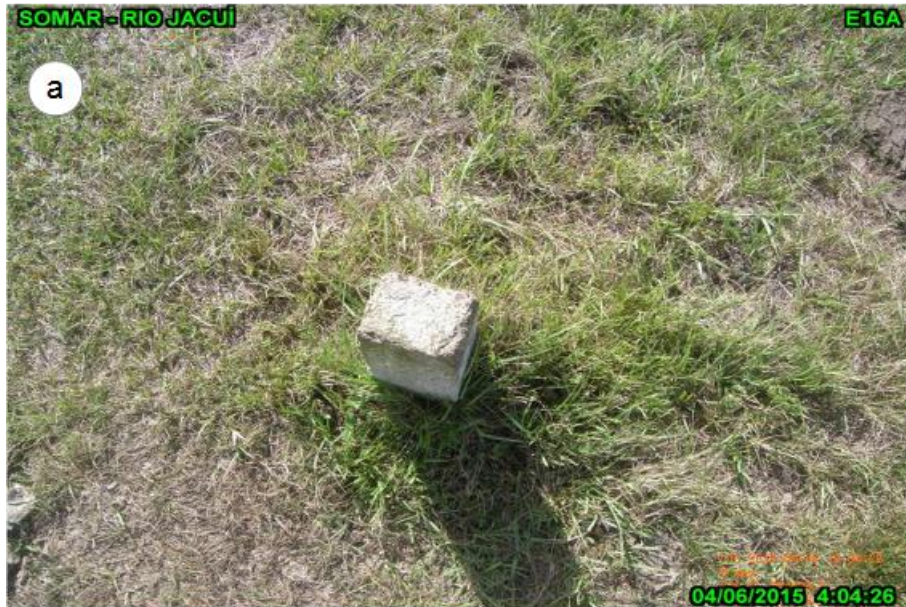
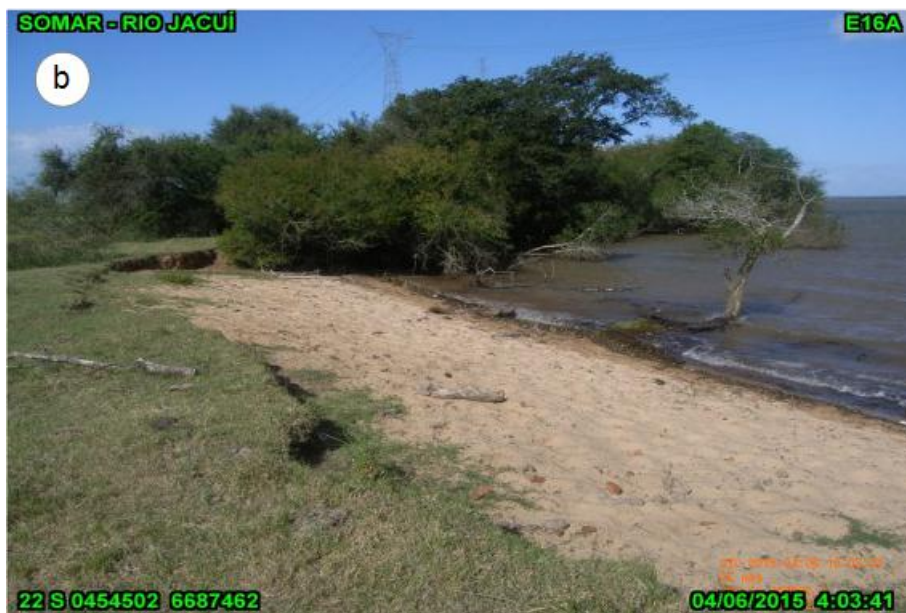
## E16 A

Figura 49 - Marco E16A localizado na Ilha do Araújo. (a) marco; (b) talude irregular e praia arenosa.

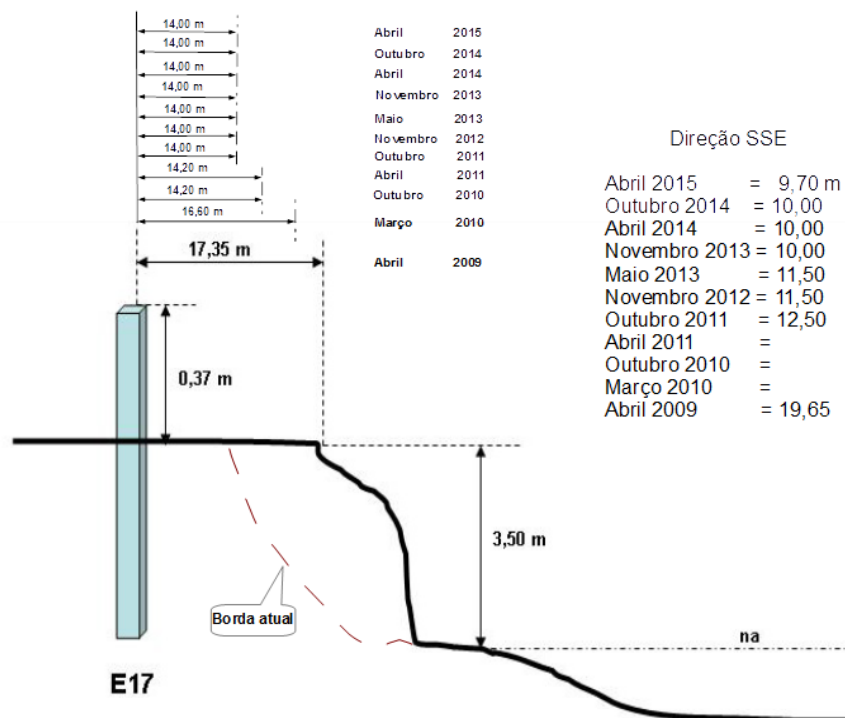
MARCO E 17

Este marco está localizado na extremidade oeste da ilha do Carioca. A regressão da área desde abril de 2009 é de 3,35 m no sentido SW. As medidas obtidas no sentido SSE em direção ao arroio estão listadas na Figura 50. Observa-se que neste sentido a erosão é mais evidente, da ordem de 9,95 m. A área do pontal foi cercada pelo proprietário, não permitindo o acesso do gado. As árvores plantadas pelo proprietário estão se desenvolvendo bem. Nas últimas inspeções constatou-se que não houve retração do talude superior na direção SW devido ao acúmulo de restos vegetais (troncos e galhos) na base do mesmo, há existência de gramíneas e a inclinação do talude é suave. Na direção SSE área para o arroio ocorre maior erosão do talude causada pela refração do fluxo na parte frontal do pontal (direção SW) no material ali depositado. O fluxo atinge o pontal influenciando as faces Norte e SSE, nesta face forma uma pequena reentrância. A Figura 51 mostra o marco e o pontal, com restos de galhos e troncos de árvores e a face SSE.

Figura 50 - Croqui representando o marco E17, com indicação atual da borda do talude.

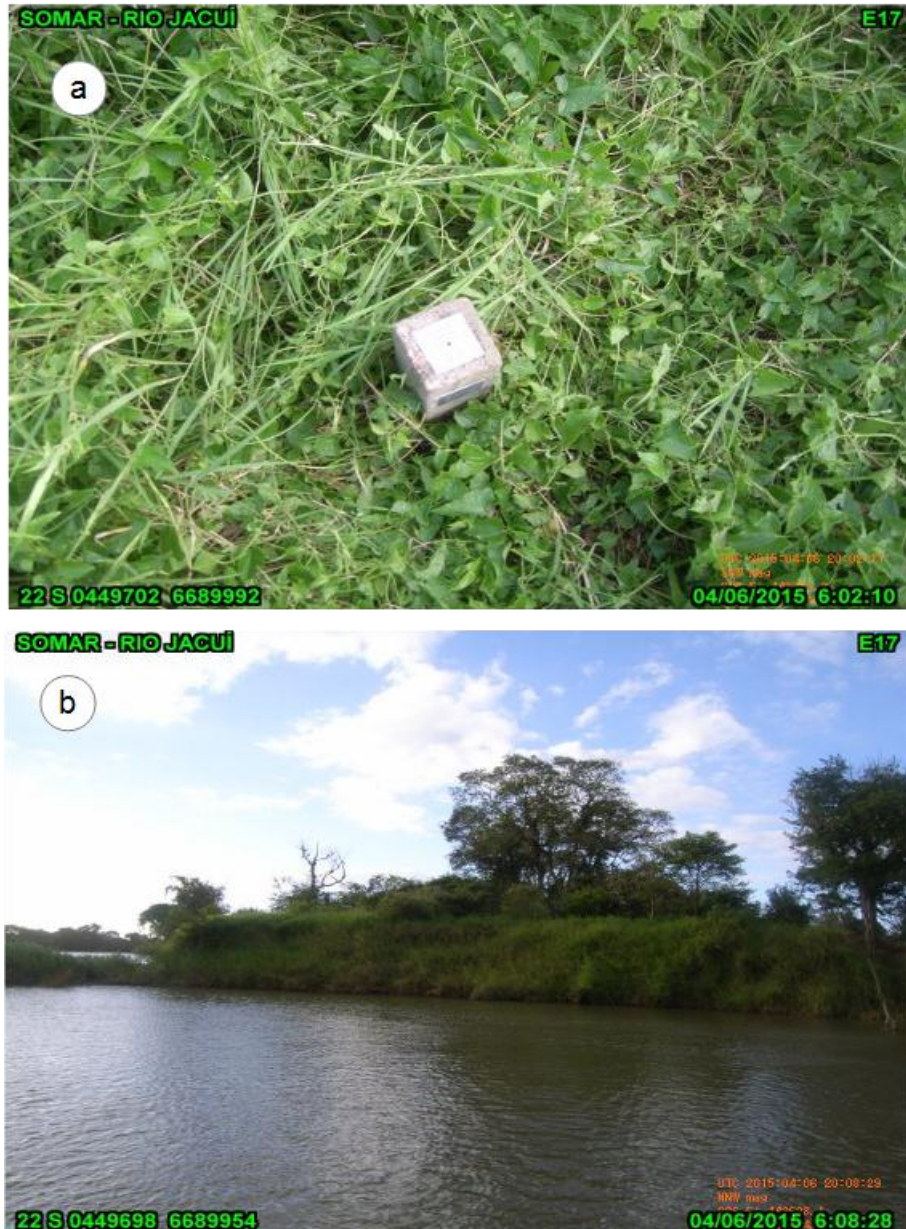
## E17

Figura 51 - Marco E17 localizado na Ilha do Carioca. (a) marco; (b) pontal desde o arroio

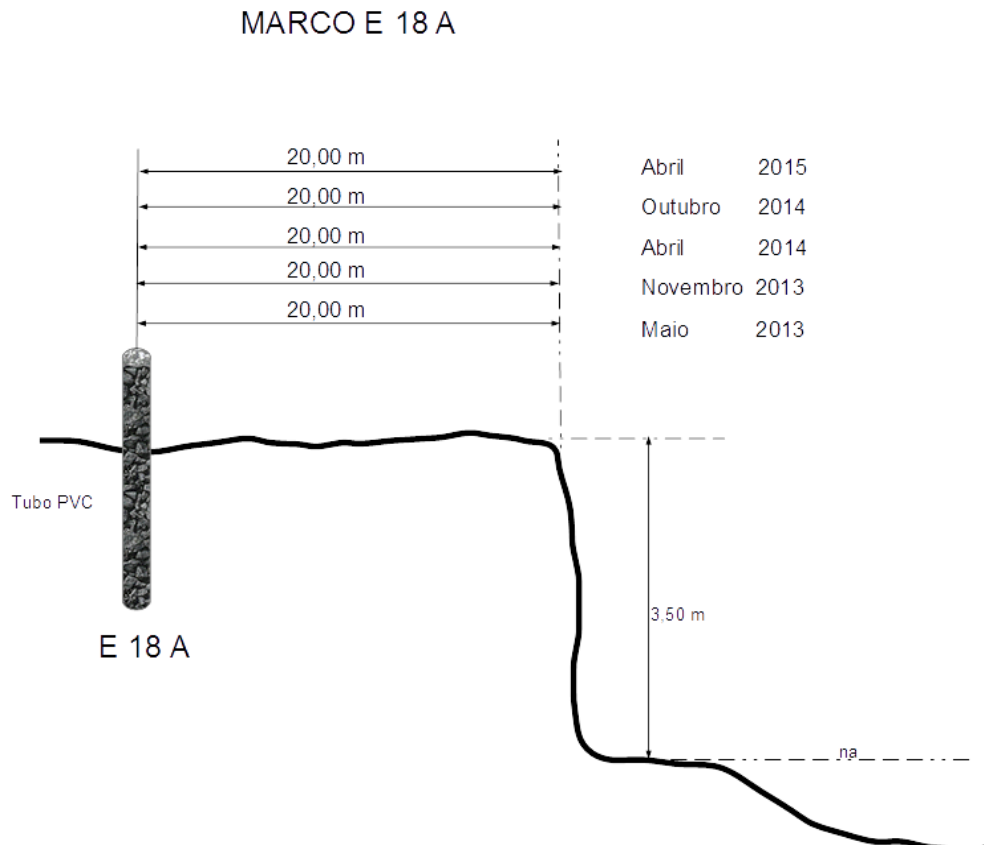
Figura 52 - Croqui do Marco E18A, com indicação atual da borda do talude.

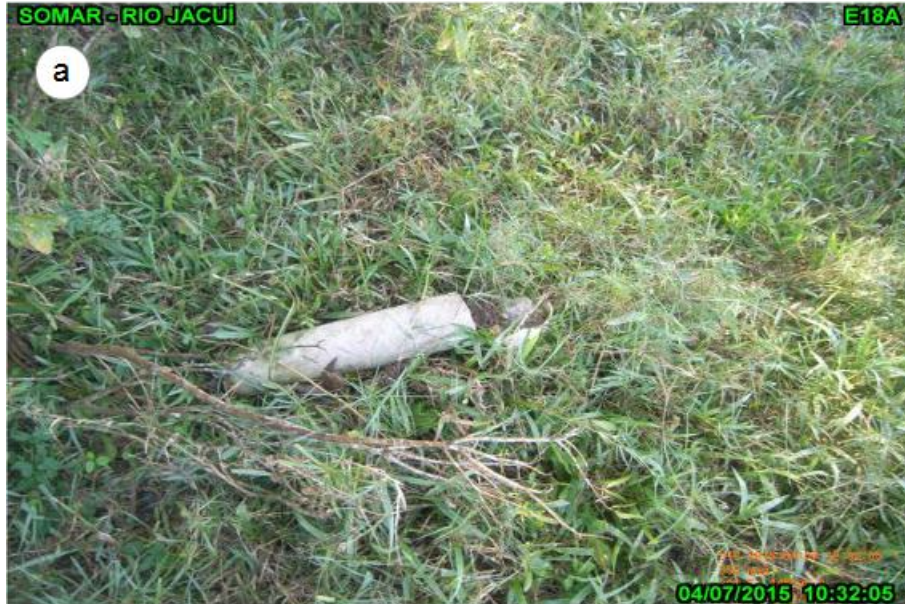
## E18 A

Este marco está localizado na Ilha do Fanfa, a poucos metros para norte do E18, e a uma distância de 20 metros da borda do talude. Desde a sua instalação até essa última inspeção não se verificam modificações do talude conforme ilustrado na Figura 52. O marco encontra-se quebrado, mas ainda pode ser utilizado porque sua base está no lugar. Apesar de não haver mudança no limite do talude superior, observa-se a existência de instabilidade do barranco e áreas com erosão na base do talude. Imagens da Figura 53 mostram aspectos da área.

Figura 53 - Marco E18A localizado na Ilha do Fanfa. (a) marco danificado; (b) talude.

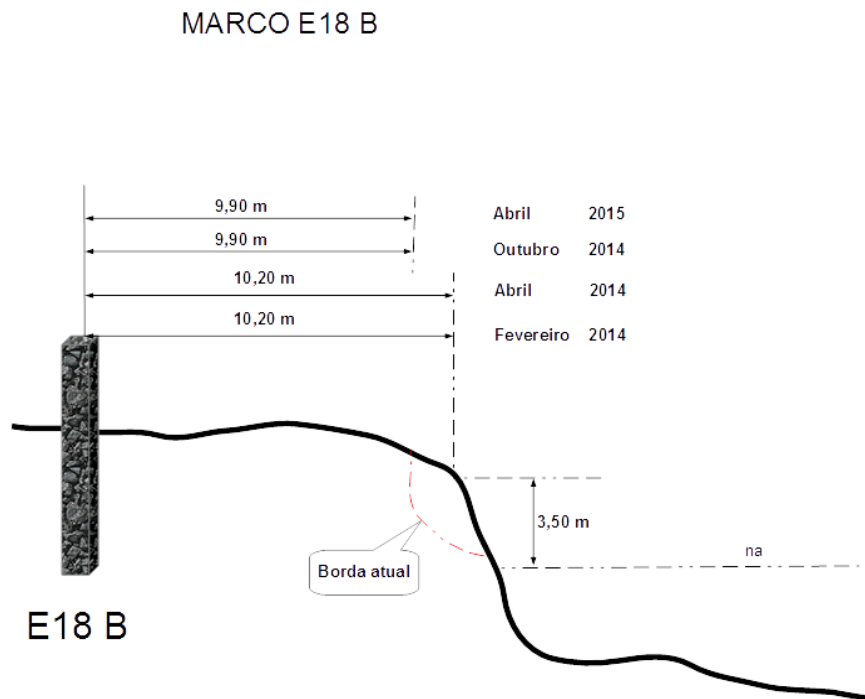
Este marco está localizado na ilha do Fanfa, para montante dos marcos E18 e E18A danificados (Fig. 3). Não foram observadas alteração nesta inspeção. A Figura 54 ilustra o croqui e as imagens da Figura 55 os aspectos da área e evidências de processos erosivos.

Figura 54 - Croqui do Marco E18B, com indicação atual da borda do talude.

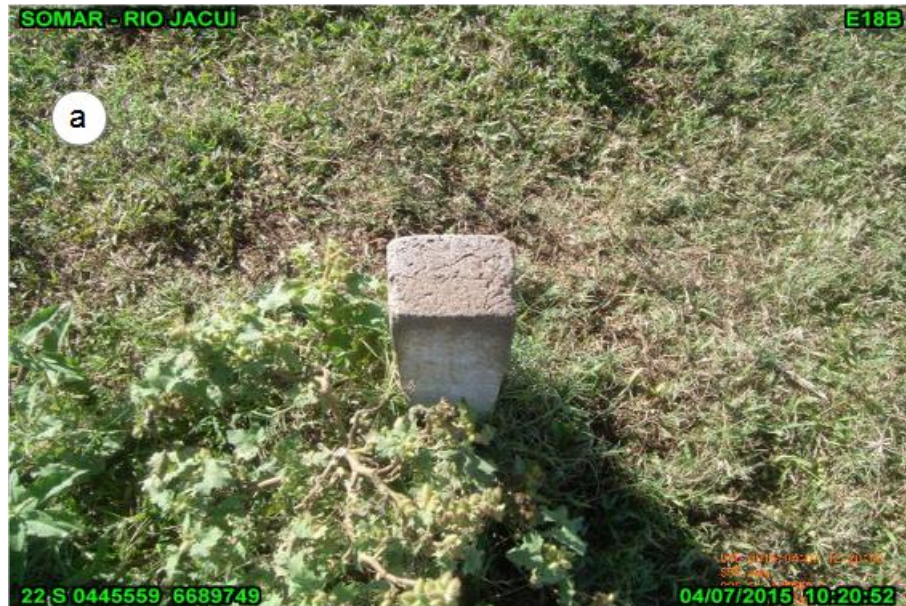
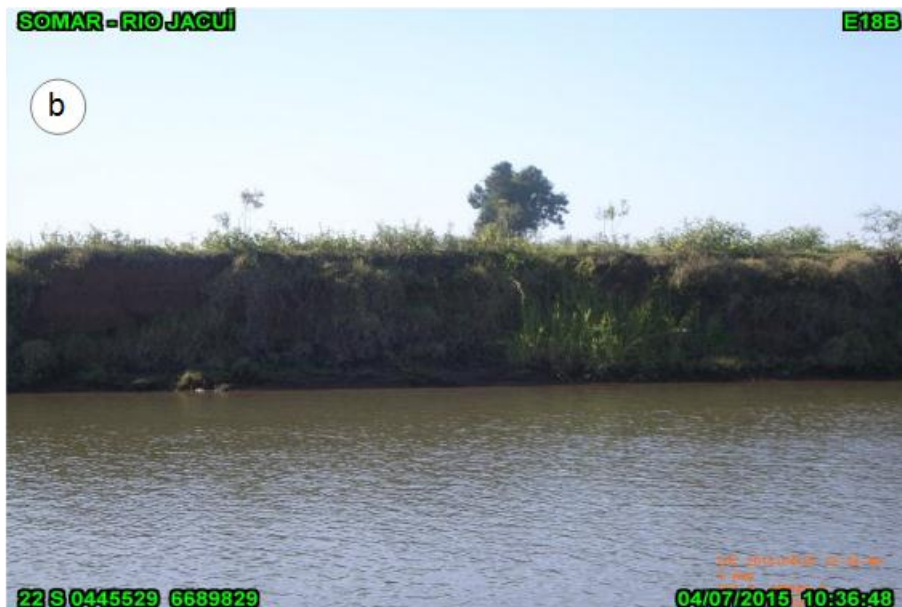
## E18 B

Figura 55 - Marco E18B localizado na ilha do Fanfa. (a) marco; (b) talude e margem. Observa-se a fixação de vegetação de pequeno porte na base do talude.

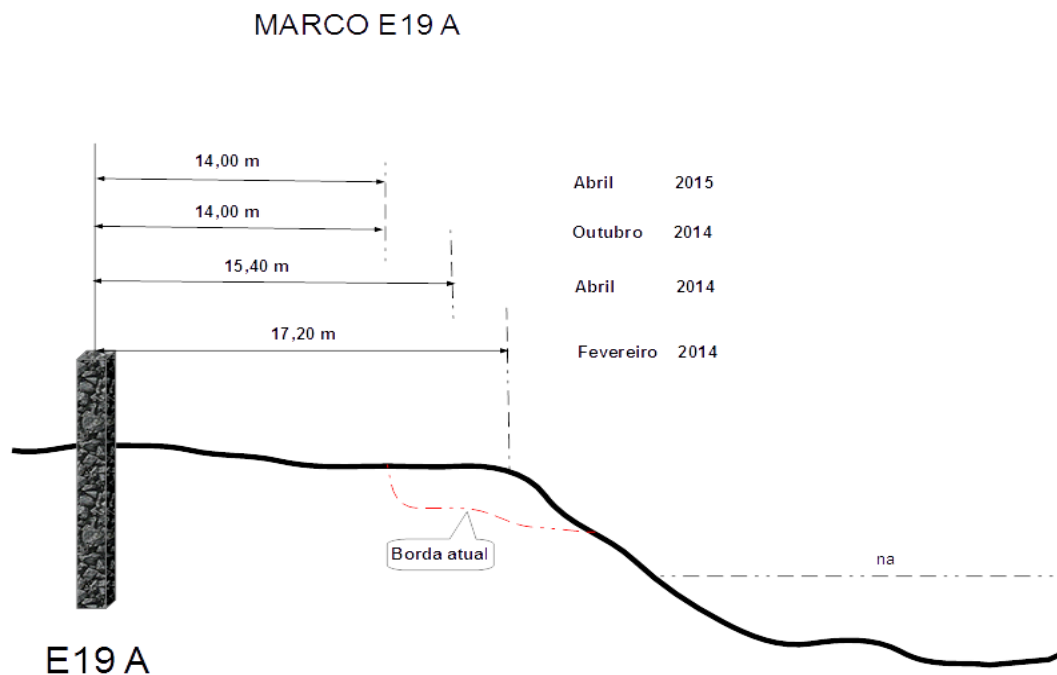
Marco localizado na ilha do Fanfa, na margem esquerda do rio Jacuí, considerada margem de alta erosão com talude alto, conforme visualizado no Figura 56. De fevereiro a outubro de 2014, houve uma retração de 3,2 m. Nesta inspeção não foi constatada nenhuma erosão do talude. Na área, processos erosivos do talude são visíveis para jusante e montante do marco. O local é muito usado por pescadores, como lugar de acampamento e como acesso para dessedentação animal. Na Figura 57 são mostradas imagens do marco e do talude/margem com evidências de processos erosivos e queda de árvores de grande porte.

Figura 56 - Croqui do Marco E19A, com indicação atual da borda do talude.

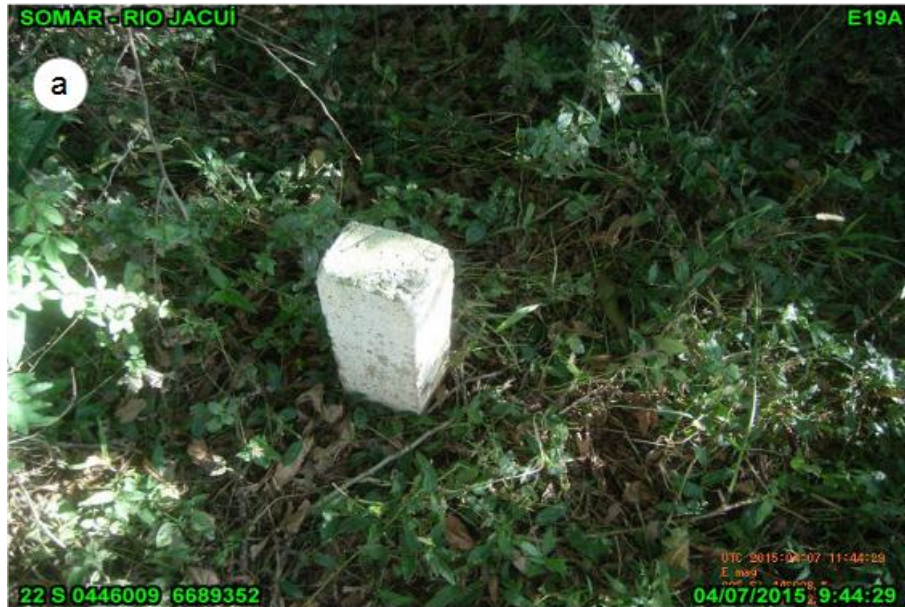
## E19 A

Figura 57 - Marco E19A localizado na ilha do Fanfa. (a) marco; (b) aspecto do talude/margem com queda de árvores.

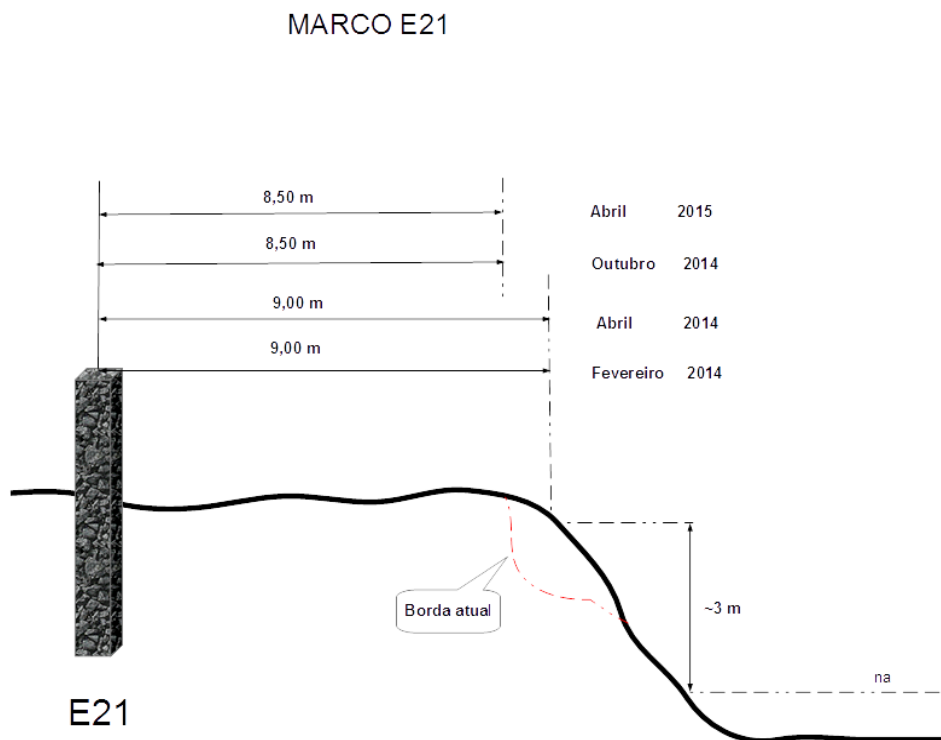
Localizado na margem esquerda do rio Jacuí, na ilha da Paciência, o local apresenta talude baixo e campo limpo, está fixado a 9 metros do limite superior do talude. Nesta inspeção, constatou-se uma retração de 0,50 m do talude superior, como ilustrado no croqui da Figura 58. As imagens da Figura 59 mostram aspectos da área e do marco.

Figura 58 - Croqui do Marco E21, com indicação atual da borda do talude.

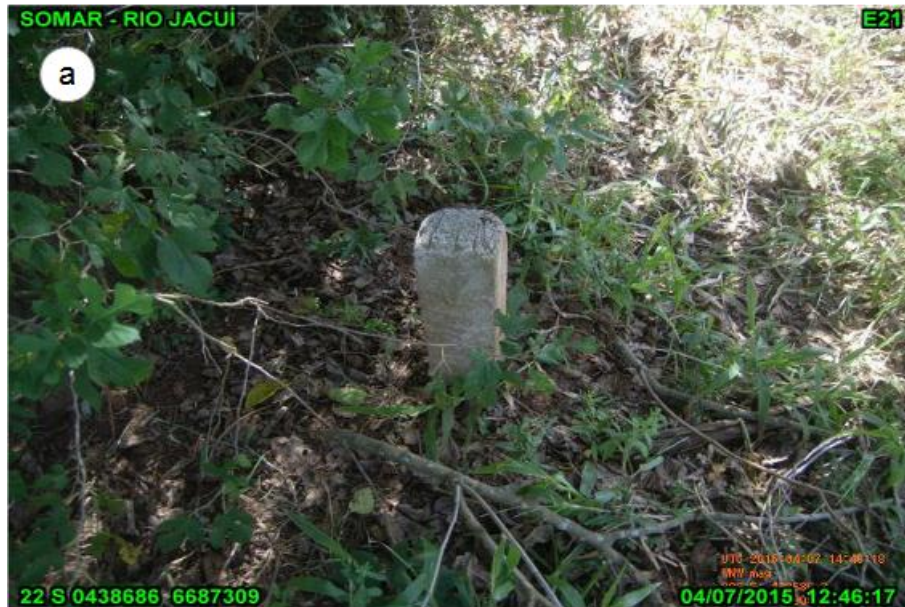
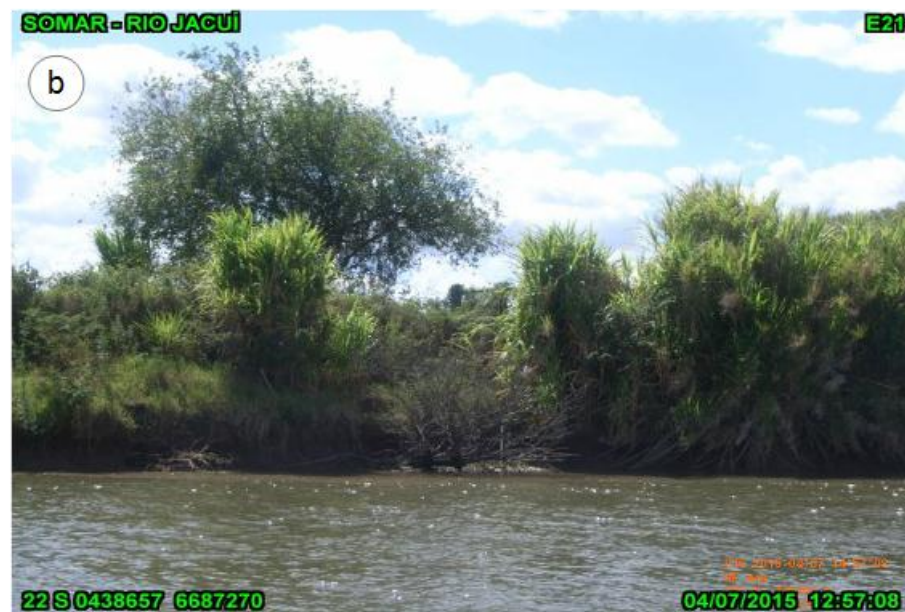
## E 21

Figura 59 - Marco E21 localizado na Ilha da Paciência. (a) marco; (b) talude vegetado.

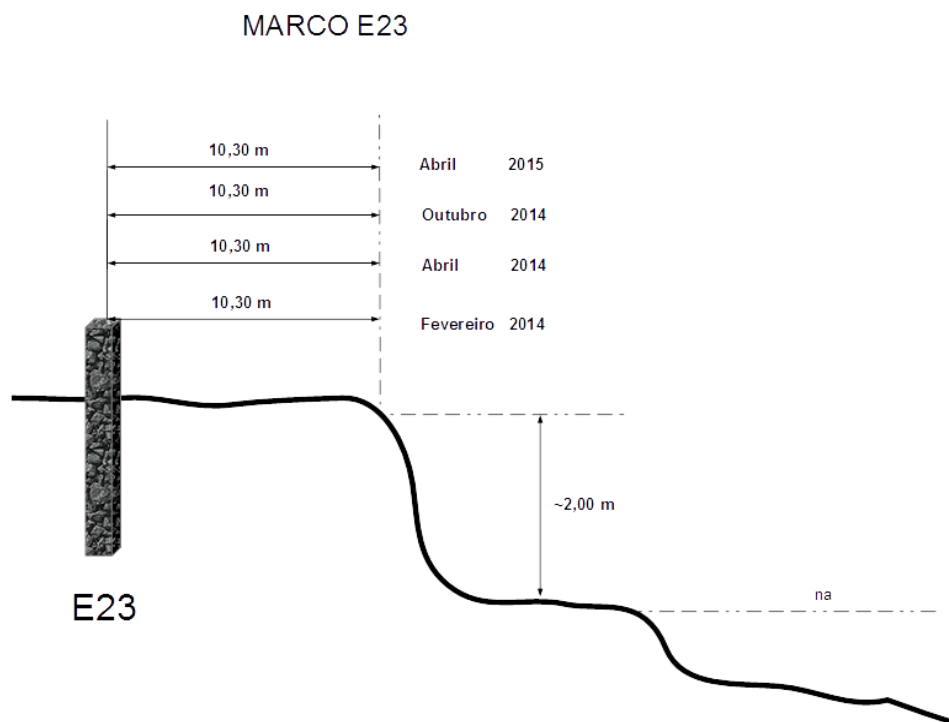
Localizado na margem esquerda do rio Jacuí, na Ilha do Araújo a margem apresenta talude baixo e campo limpo. O marco está fixado a 10,30 metros do limite superior do talude e, desde a sua implantação, não foi constatado nenhum processo erosivo como mostrado no croqui da Figura 60. As imagens da Figura 61 mostram aspectos da área, do marco e da margem com vegetação ciliar.

Figura 60 - Croqui do Marco E23, com indicação atual da borda do talude.

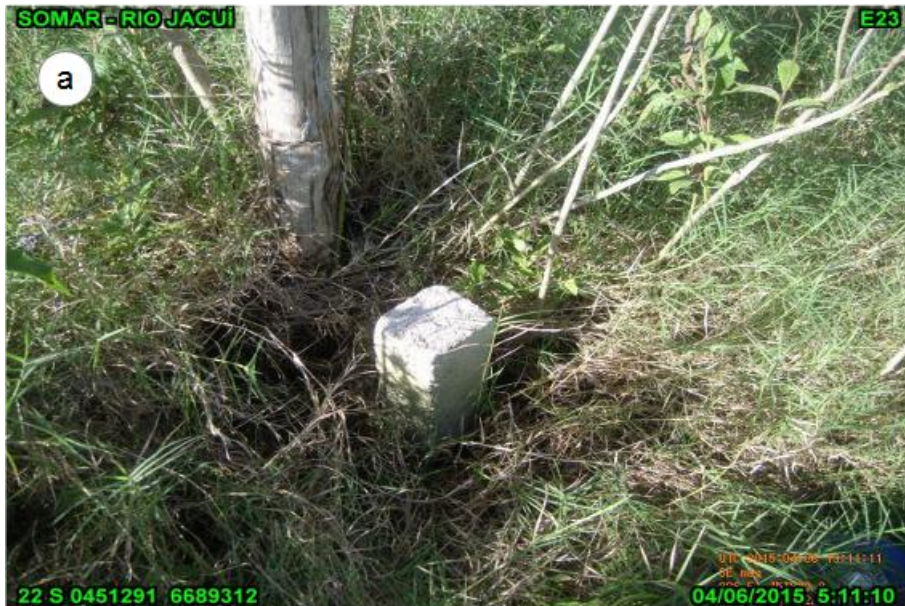
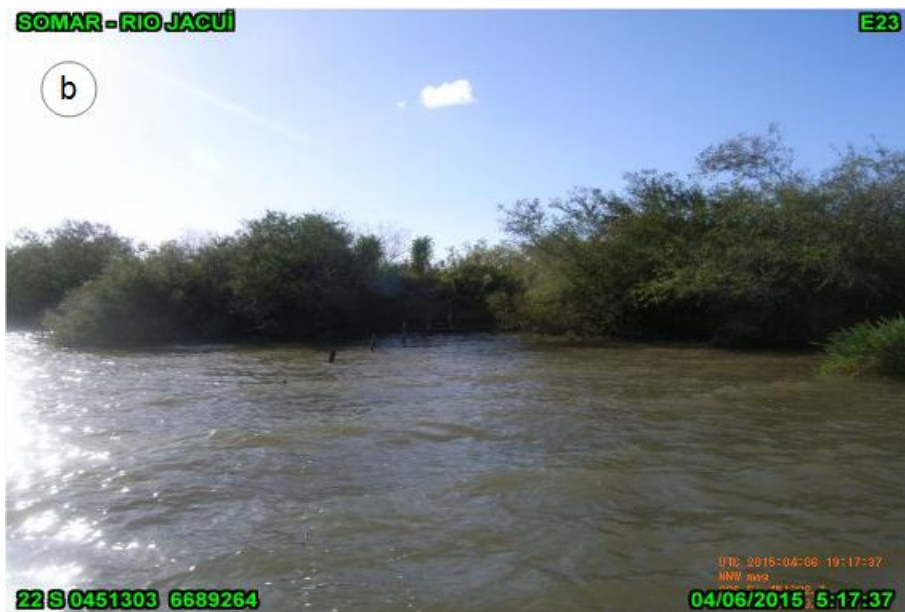
## E23

Figura 61 - Marco E23 localizado na ilha do Araújo. (a) marco; (b) margem com vegetação ciliar.

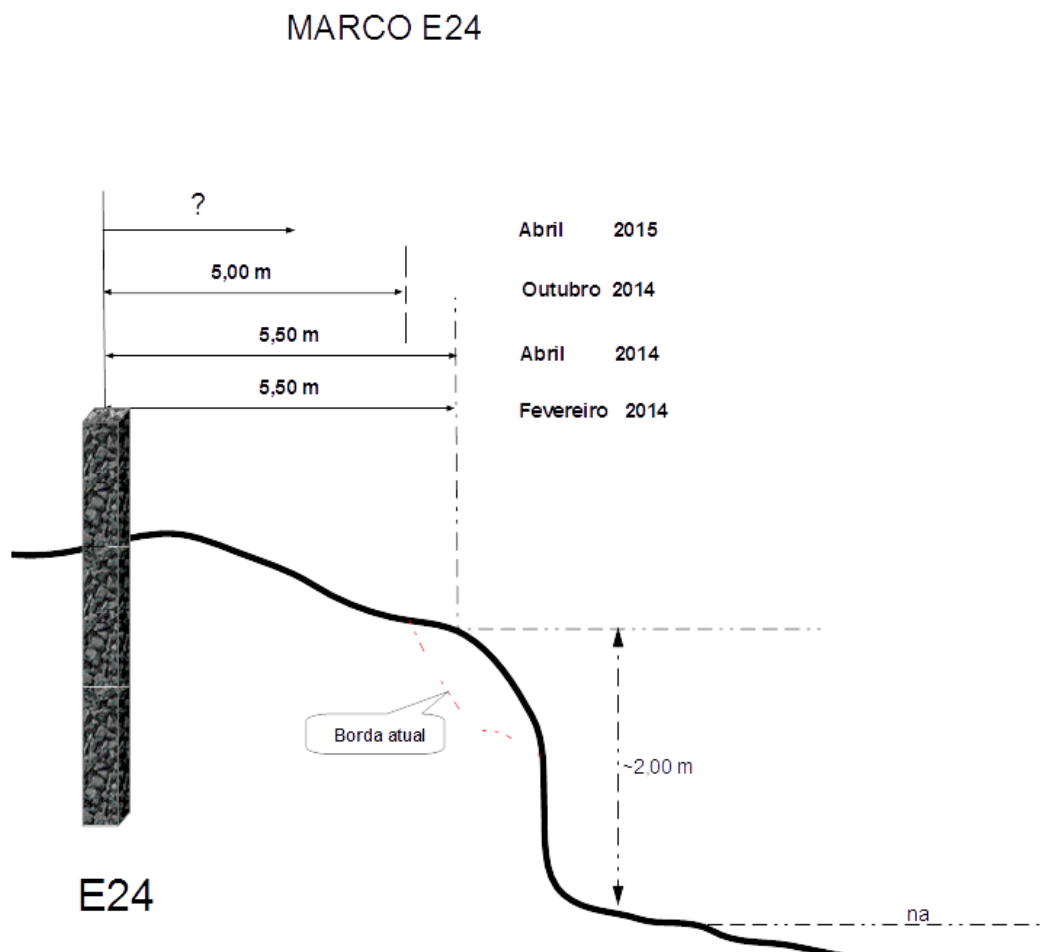
Localizado na margem direita do rio Jacuí. A margem apresenta talude alto com mata nativa e eucaliptos de grande porte. O marco está fixado a 5,50 m do limite superior do talude, nesta inspeção constatou-se uma regressão do talude de 0,50 m como mostrado no croqui da Figura 62. O croqui mostra o perfil e a distância do marco ao talude superior obtida em outubro de 2014, pois não foi possível obter a medida nesta inspeção, uma vez que o marco não foi localizado devido à queda de uma árvore de grande porte no local. As imagens da Figura 63 mostram aspectos do local.

Figura 62 - Croqui do Marco E24, com indicação da borda do talude.
