RELATÓRIO TÉCNICO

INSPEÇÃO DOS MARCOS DAS ESTAÇÕES GEODÉSICAS DA REDE LOCAL DA SOMAR Ltda

BAIXO RIO JACUÍ.

Novembro 2013

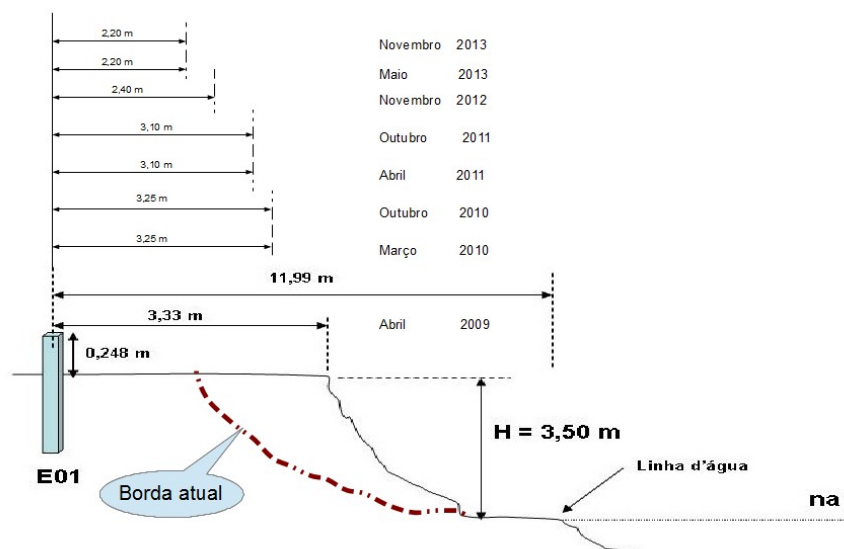
MARCO E 01

O croqui da Figura 6 mostra as medidas realizadas, verificando-se que desde Abril de 2009 houve média erosão da margem, observando-se mudanças na morfologia da praia. A medida realizada a partir do marco apresenta uma diferença de 1,13 m desde Abril de 2009.

Figura 6. Croqui representando o marco E01, com indicação atual da borda do talude.

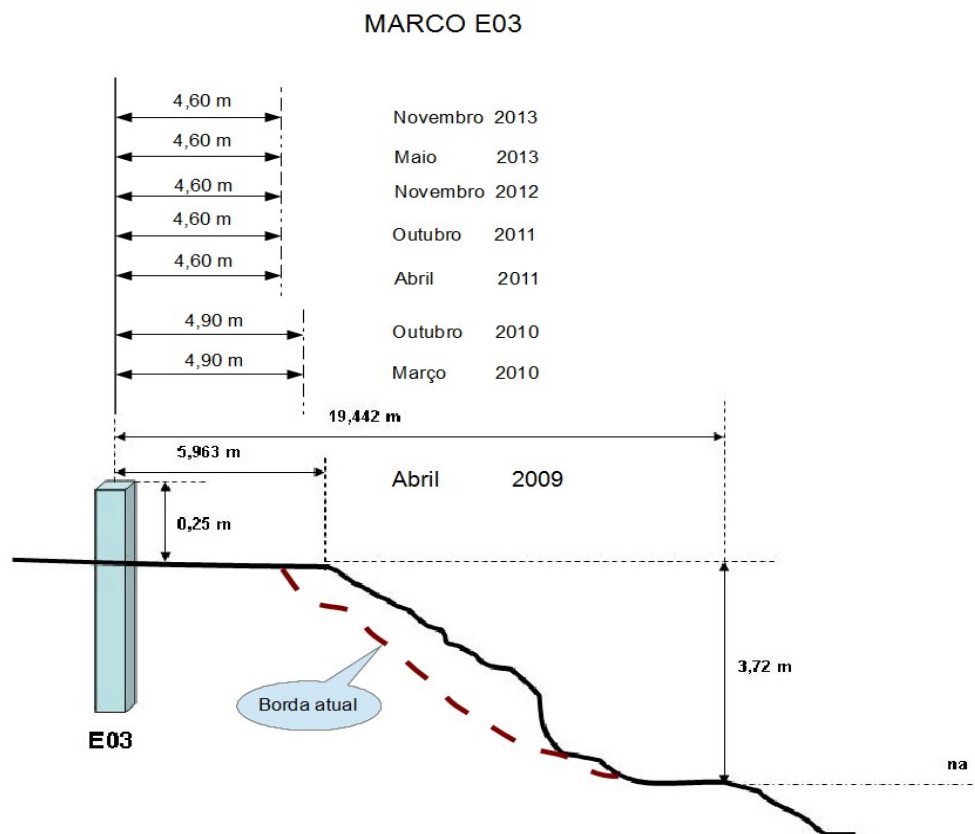
Este marco está localizado em área considerada de média erosão e estável, de certa forma protegida do embate das ondas e correntes, em local com boa cobertura de mata ciliar de grande porte (Fig. 2). Nenhuma modificação do talude foi observada nas últimas inspeções desde a realizada em 2011. O croqui da Figura 13 mostra a evolução do talude, onde se verifica uma retração de 1,36 m desde abril de 2009.

Figura 13. Croqui da região do marco E03, com indicação atual da borda do talude.

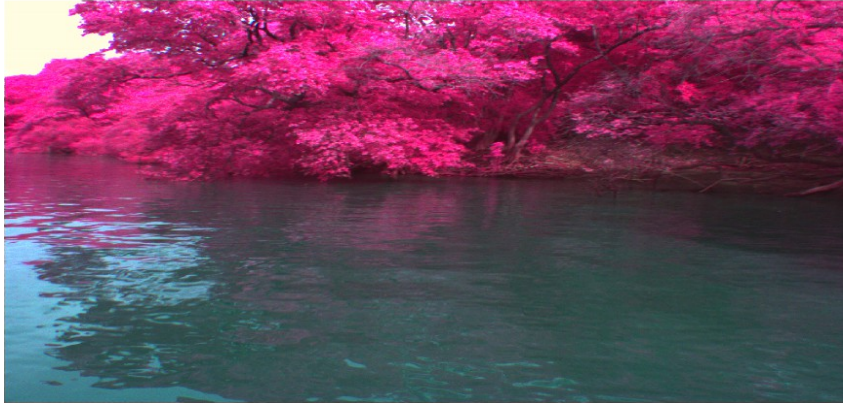
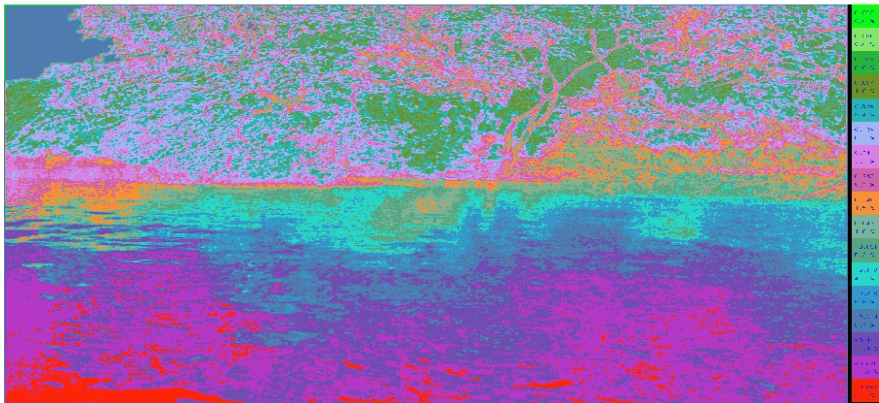
É interessante observar, que mesmo em margem vegetada, como a observada na estação E03 (Fig. 14 e 15AB), a ação natural e antrópica é evidente, com a formação de degraus, exposição de raízes e na derrubada de árvores de grande porte.

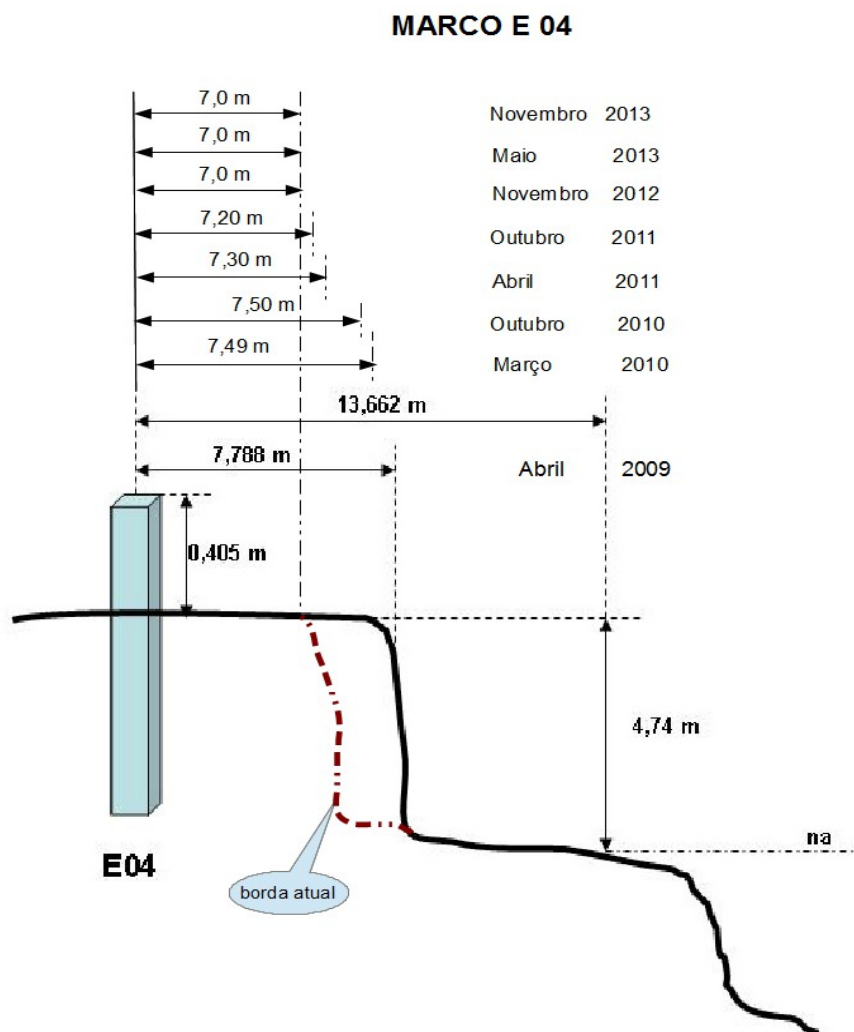
Localizado na Ilha da Paciência ambiente com erosão, ausência de mata nativa para jusante e uso intenso do solo nas proximidades para o interior (Fig. 2). Nenhuma modificação do talude foi observada nas últimas inspeções desde a realizada em 2011. A variação na retração do talude desde Abril de 2009 foi da ordem de 0,78 m como mostrado no croqui da Figura 16.

Figura 16. Croqui representando o marco E04, com indicação atual da borda do talude.

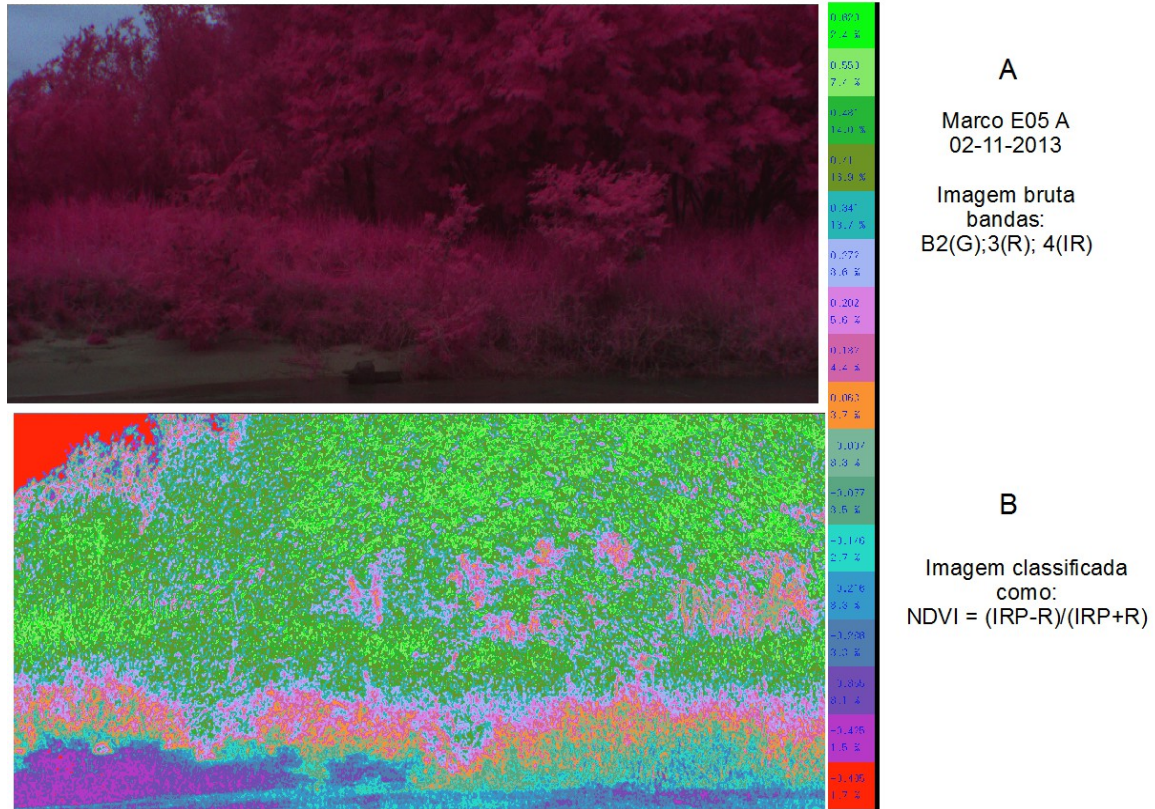
Figura 20AB. Imagem obtida com a camera ADC Lite do local da estação E05 A. (20A) imagem bruta; (20B) imagem processada no programa PixelWrench2.

A imagem (20A) mostra a área como grande cobertura da vegetação, indicada pela cor rosa, entretanto, são poucas árvores de pequeno porte, com ocorrência de gramíneas na praia.

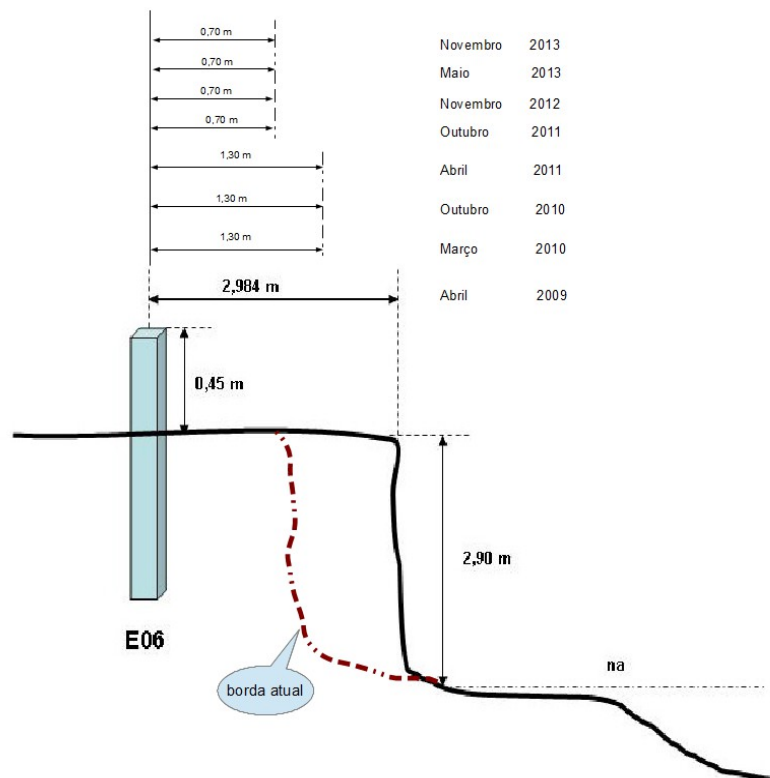
MARCO E 06

Localizado na margem esquerda do rio Jacuí na Ilha da Paciência (Fig. 2) em margem alta, talude vertical e em local de média erosão. O croqui da Figura 21 mostra o avanço da erosão do talude da ordem de 2,28 m, desde Abril de 2009. A situação encontrada é semelhante à relatada em outubro de 2011, não sendo observada nenhuma retração do talude desde Outubro de 2011. Observa-se a ocorrência de degraus no talude e erosão na base. O marco E06 por ainda estar em condições, será usado nas futuras medições. Nas inspeções anteriores observa-se o solapamento do talude e queda da vegetação ciliar localizada sobre o mesmo (Fig. 23).

Figura 21. Croqui representando o marco E06, com indicação atual da borda do talude.

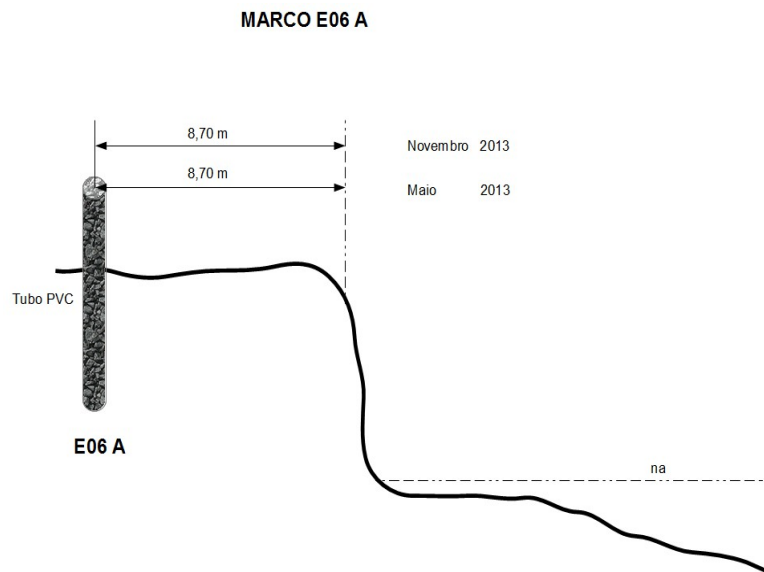
O Marco E06 A ficou localizado mais para o interior da área (Fig. 2) próximo de um moirão da cerca recentemente construída a 8,70 metros da borda superior do talude, como mostrado no croqui da Figura 22.

Como observado anteriormente para o E06, não constamos mudanças nos limites no topo do talude, mas observa-se a ocorrência de degraus no talude e erosão na base (Fig. 23).

Figura 22. Croqui do Marco E06 A, com indicação atual da borda do talude.

Para o futuro, estes marcos devem ser substituídos por outros, utilizando moirões de concreto, na forma quadrada com aproximadamente 1 m de altura.

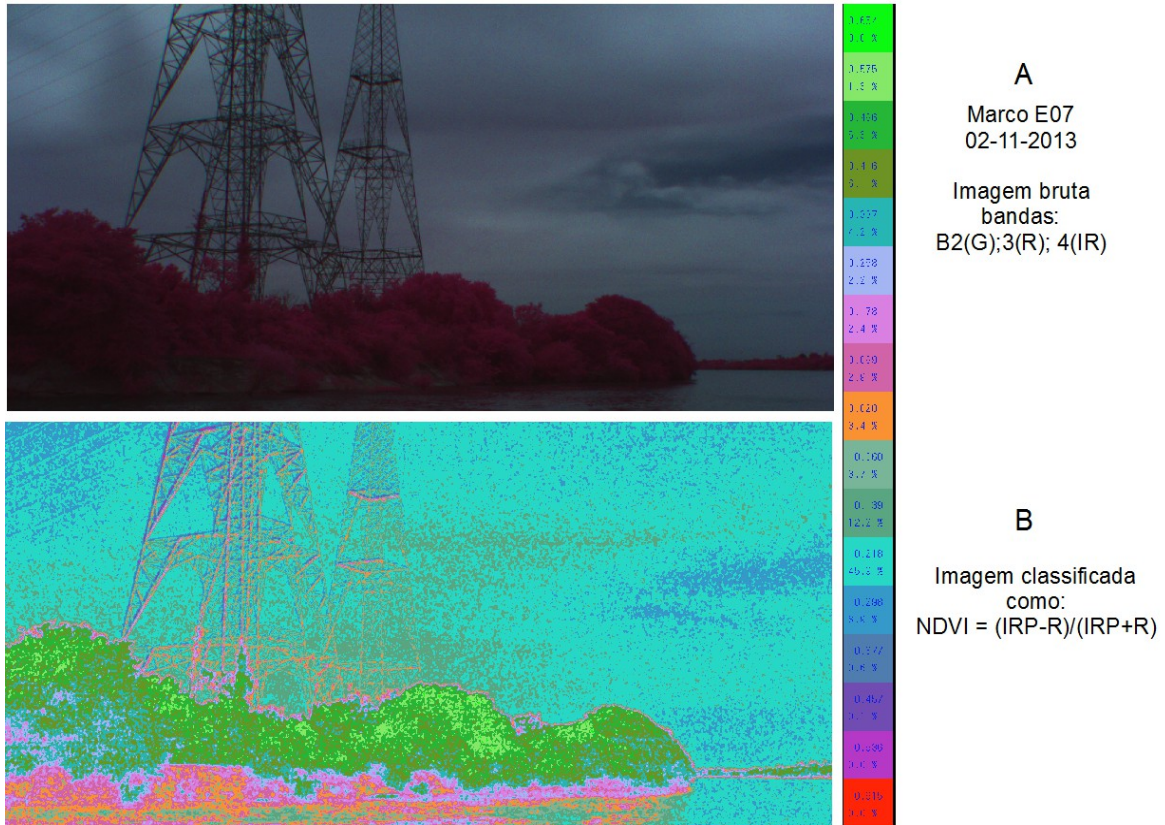
Devido a importância da Ilha das Cabras, por dispor de torres de transmissão de energia, foram feitas algumas imagens no modo VV e lvp da margem, para mostrar a deterioração da proteção de concreto ali existente e, que requer uma renovação urgente (Fig. 27).

Figura 28AB. Imagem obtida com a camera ADC Lite da Ilha das Cabras. (28A) imagem bruta; (28B) imagem processada no programa PixelWrench2.

Imagem lvp da Figura 28A é evidente a boa cobertura vegetal, identificada na cor rosa. Na Figura 28B classificada, é interessante, porque, as estruturas antrópicas como as Torres e a proteção de concreto estão bem caracterizadas.

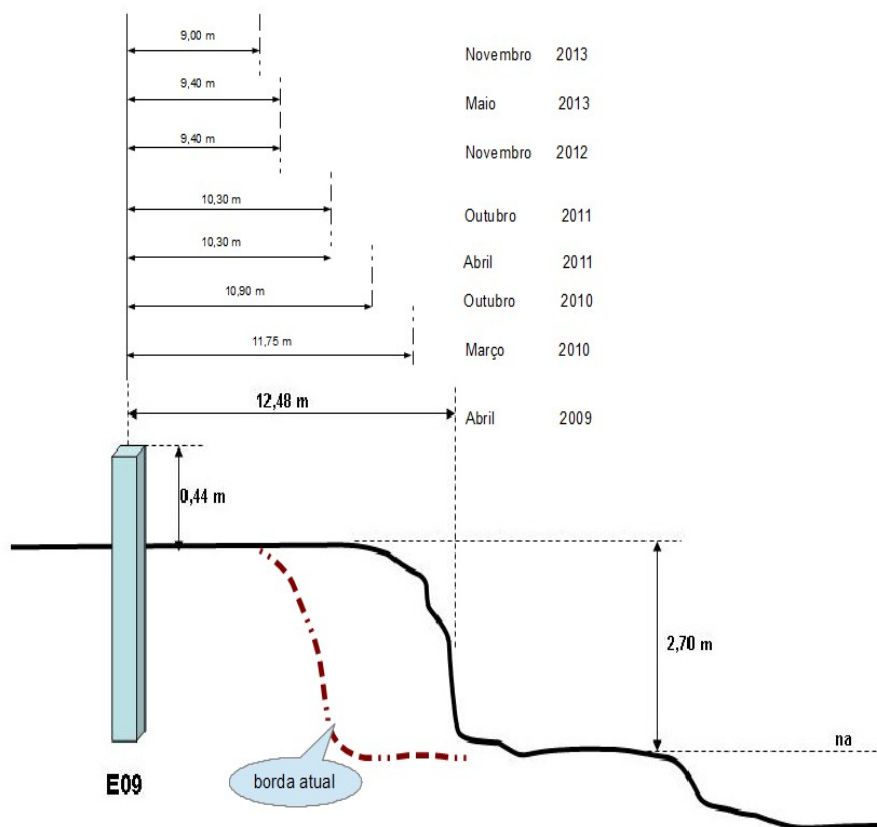
MARCO E 09

Este marco também se localiza na Ilha do Dorneles, margem esquerda do rio Jacuí local em processo erosivo alto (Fig. 2). A Figura 29 representa o croqui do talude não havendo mudança da borda. Aspecto da área e da região do entorno é mostrada nas imagens da Figura 30. O aumento da erosão de 0,80 m na área está associada a falta de vegetação ciliar e do pisoteio do gado que desce até a praia para beber água no rio, aspecto constatado nas inspeções anteriores e nesta última.

Figura 29. Croqui representando o marco E09, com indicação atual da borda do talude.

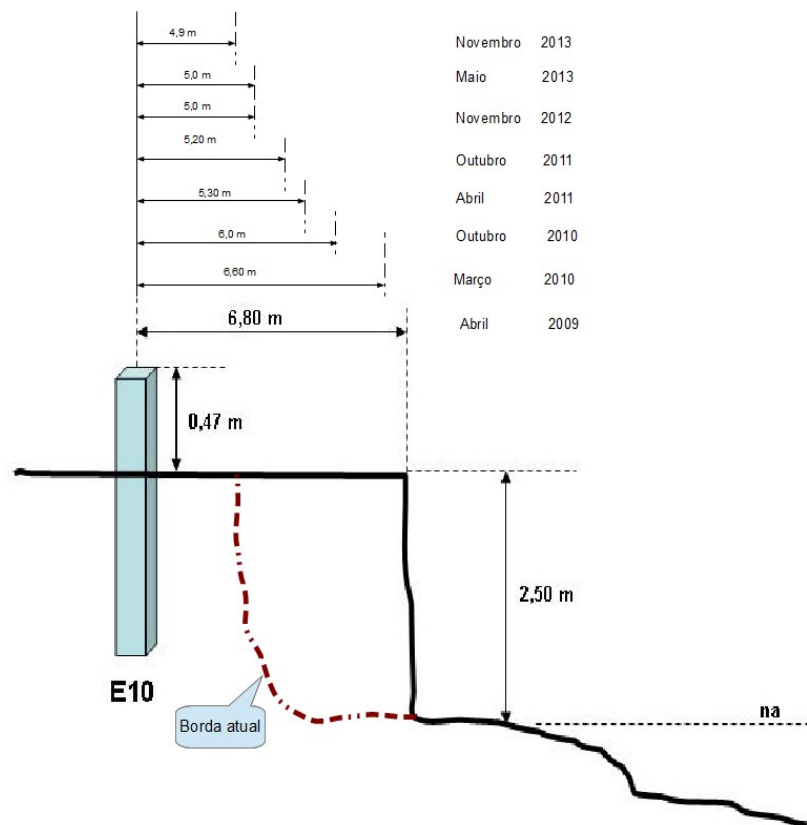
MARCO E 10

Local com processo erosivo intenso localizado na margem esquerda do rio Jacui, em Triunfo (Fig. 2). Talude vertical alto com estrada municipal, na base do talude são encontrados seixos rolados. Local de ação intensa de correntes e ondas nas cheias e intenso uso do solo (Anexo I). Este local é desprotegido de mata nativa exceto a existência de arbustos e gramíneas. O croqui da Figura 32, mostra a evolução do talude, com uma variação de 0,10 m desde Maio de 2013 e uma retração da margem de 1,90 m desde Abril de 2009. Aspectos do entorno do marco é mostrado nas imagens da Figura 33.

Figura 32. Croqui representando o marco E10, com indicação atual da borda do talude.

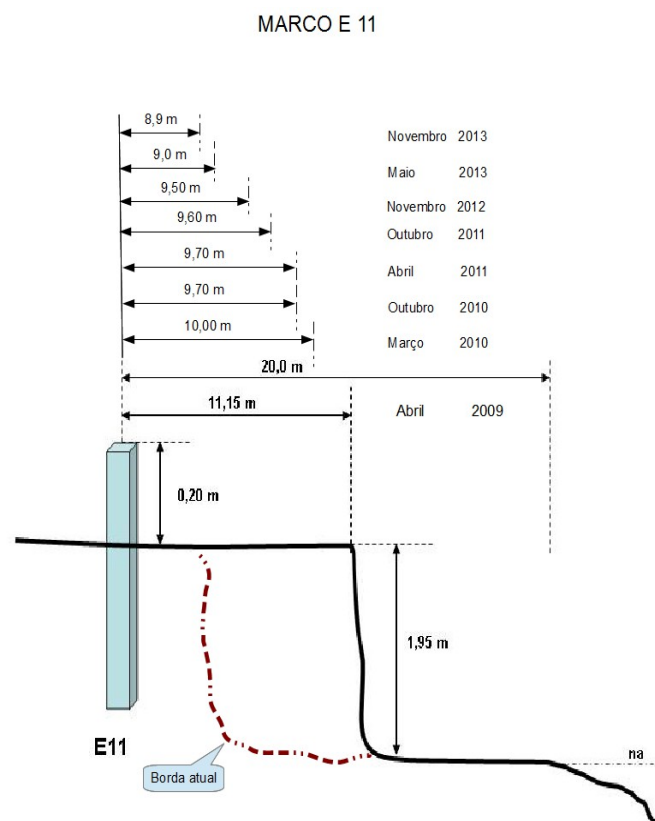
Marco localizado na extremidade oeste da Ilha do Fanfa onde processos erosivos são evidentes, (Fig. 2). Neste local encontramos uma variação de 0,40 m desde Novembro de 2012, com uma retração do talude desde Abril de 2009 de 2,15 m (Fig. 35).

Figura 35. Croqui representando o marco E11, com indicação atual da borda do talude.

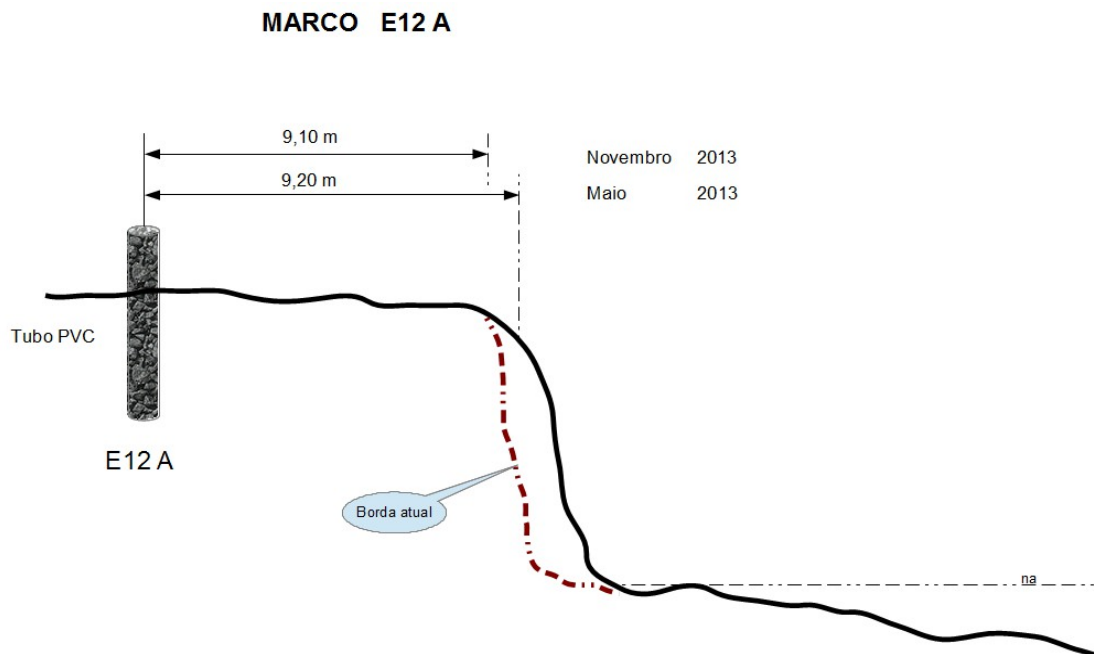
O marco E12 A foi instalado na Ilha do Fanfa (Fig. 2) mais para montante do antigo marco, onde aspectos erosivos são evidentes. Uma cerca isola a área da margem de área onde planta-se milho, local onde estava localizado o marco E12. A Figura 38 representa o croqui do marco E12 A localizado a 9,20 m do limite superior do talude/margem. Desde a implantação do marco (maio 2013) verifica-se uma retração da margem de 0,10 m. Aspectos do local é mostrado nas imagens da Figura 39.

Figura 38. Croqui do Marco E12 A instalado na ilha do Fanfa, com indicação atual da borda do talude.

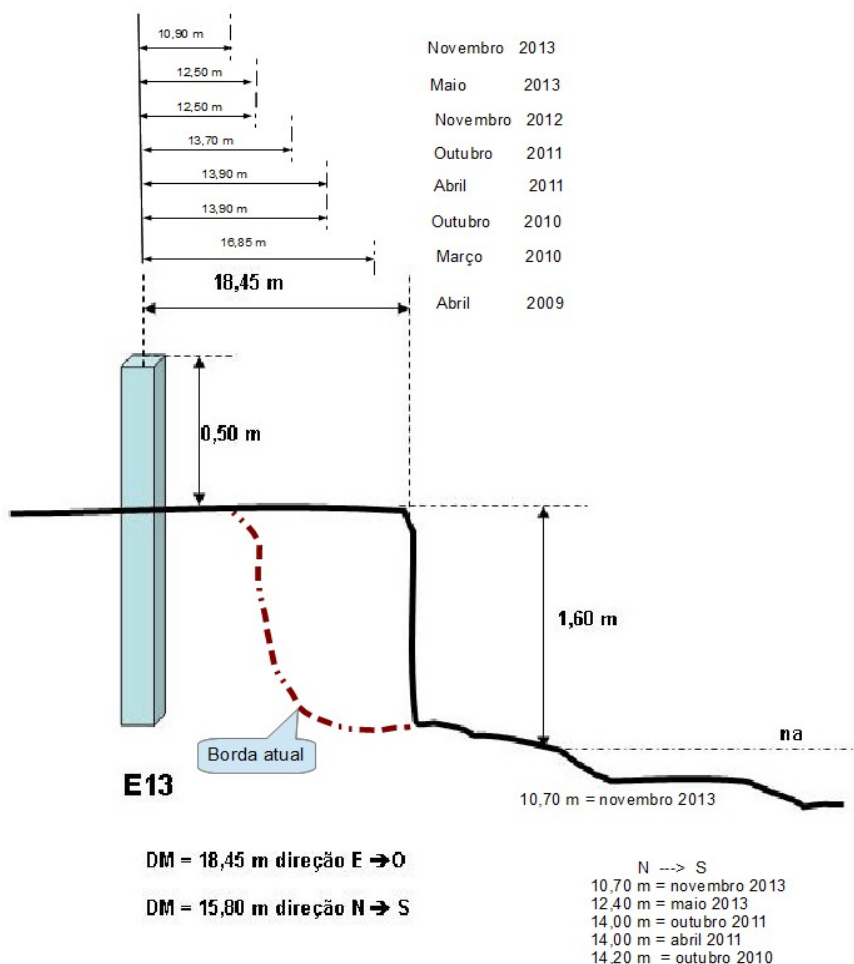
MARCO E 13

Localizado na extremidade oeste da Ilha do Araújo (Fig. 2) sobre talude alto mostra evidencia de erosão em toda a área. O local representa o pontal da ilha do Araújo e diretamente afetada pelo fluxo do rio. Desde abril de 1979 até esta última inspeção, calculamos uma retração do talude de 7,55 m (Fig. 40). De maio a novembro de 2013, na direção NW verifica-se uma diferença de 1,6 m. No sentido de medida do talude Norte-Sul calculamos uma retração de 1,7 metros. A ação antrópica área é evidente, estando acampados no local várias pessoas. As imagens da Figura 41 mostram aspectos da área.

Figura 40. Croqui representando o marco E13, com indicação atual da borda do talude.

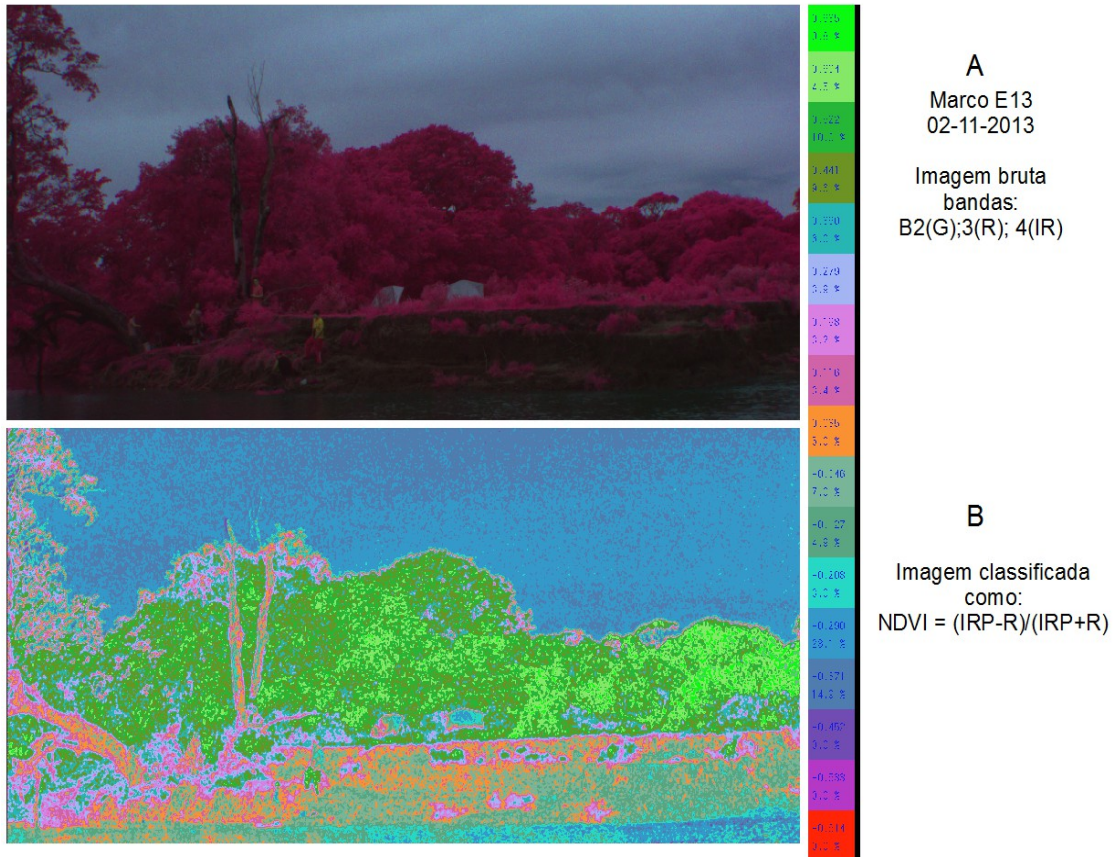
Figura 42AB. Imagem obtida com a camera ADC Lite do local da estação E13. (42A) imagem bruta; (42B) imagem processada no programa PixelWrench2.

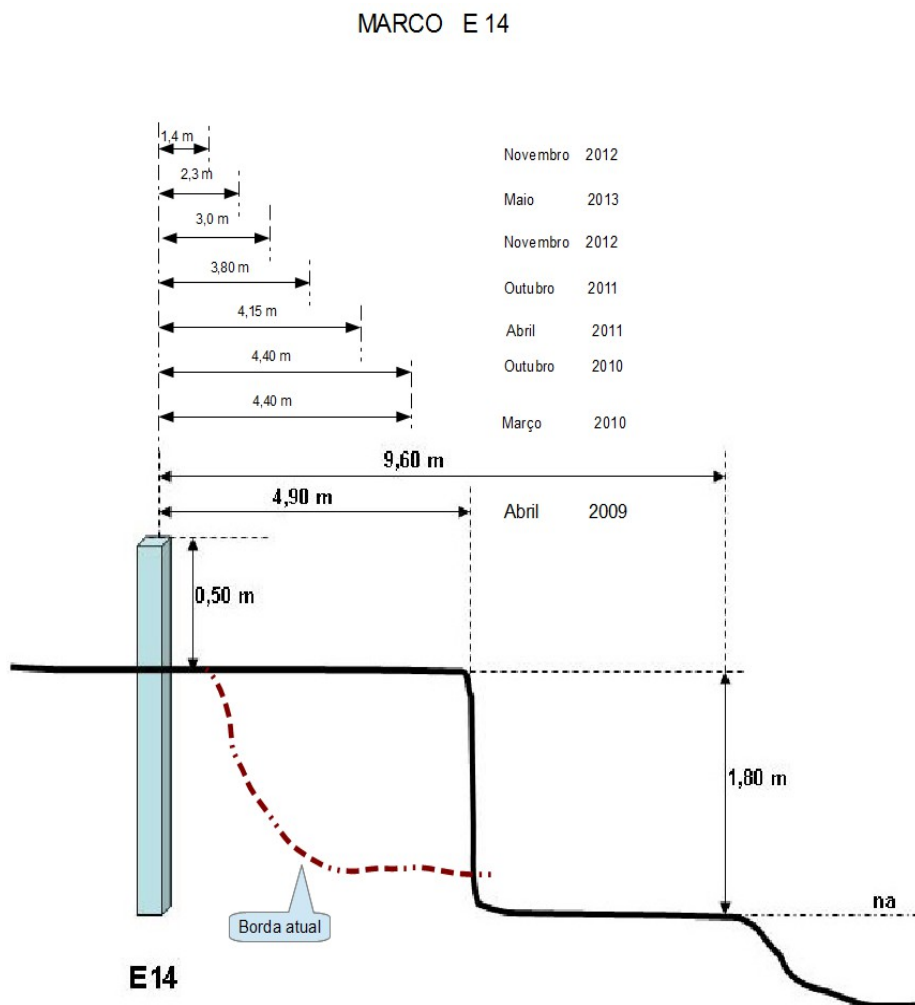
Localizado na Ilha do Araújo, margem esquerda do rio Jacuí (Fig. 2). O talude é baixo e vertical, com nível de erosão de média a alta, com uma variação de 3,5 m desde Abril de 2009 (Fig. 43).

Apesar da existência de mata nativa, a área está sujeita a ação das correntes e ondas, por ocasião das cheias e, por estar localizada numa região côncava do rio. De maio a novembro de 2013 houve uma variação do talude de 0,90 m. As imagens da Figura 45 mostram aspectos da região.

Figura 43. Croqui representando o marco E14, com indicação atual da borda do talude.

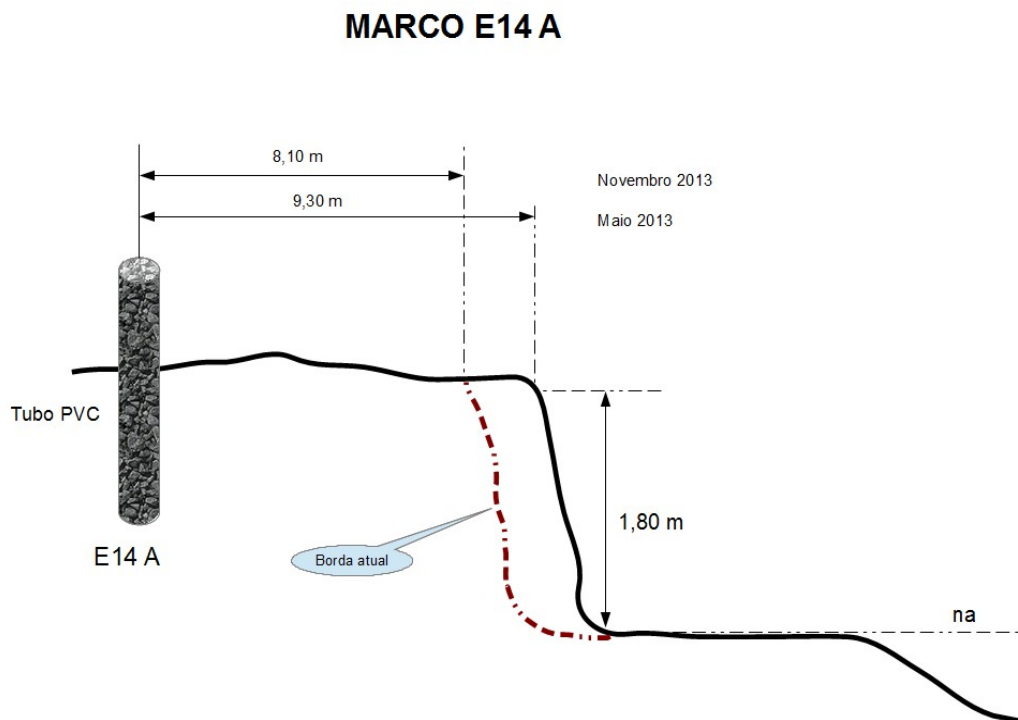
A Figura 44 mostra o croqui deste marco na Ilha do Araújo, localizado a 9,30 metros da borda da margem/talude. De maio a novembro de 2013 houve uma retração de 1,2 m. As imagens da Figura 46 mostram aspectos da área e evidências de processos erosivos.

Figura 44. Croqui do Marco E14 A, com indicação atual da borda do talude.

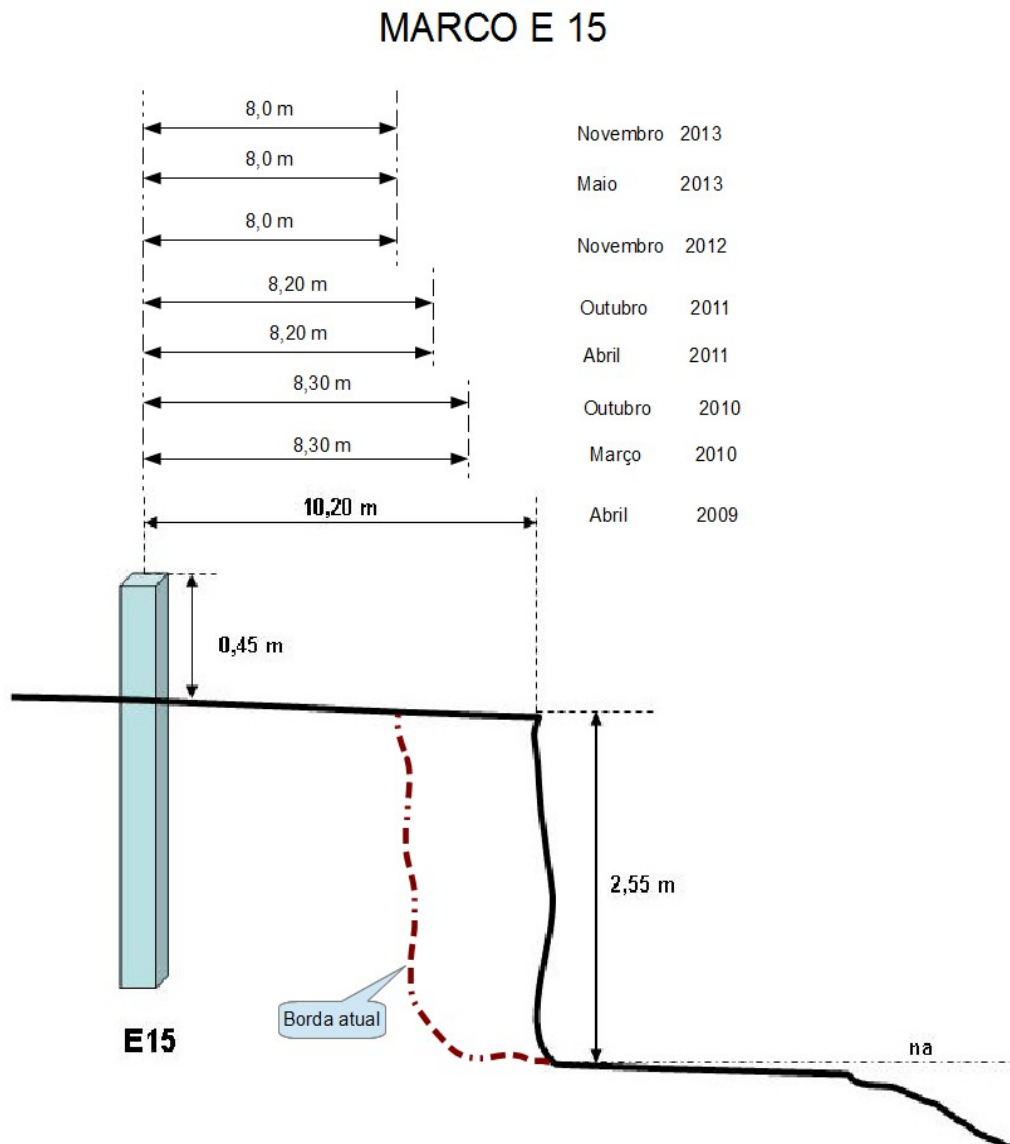
Localizado na margem direita do rio Jacuí, fazenda São José, sobre margem com talude vertical alto (Fig. 2). Local de alta erosão não havendo mudança na medida realizada em Novembro de 2012 e Maio de 2013 de 8,0 metros. A retração do talude é de 2,2 m desde Abril de 2009 (Fig. 46). Nas imagens da Figura 47 mostra aspecto da área com dados associados.

Figura 46. Croqui representando o marco E15, com indicação atual da borda do talude.

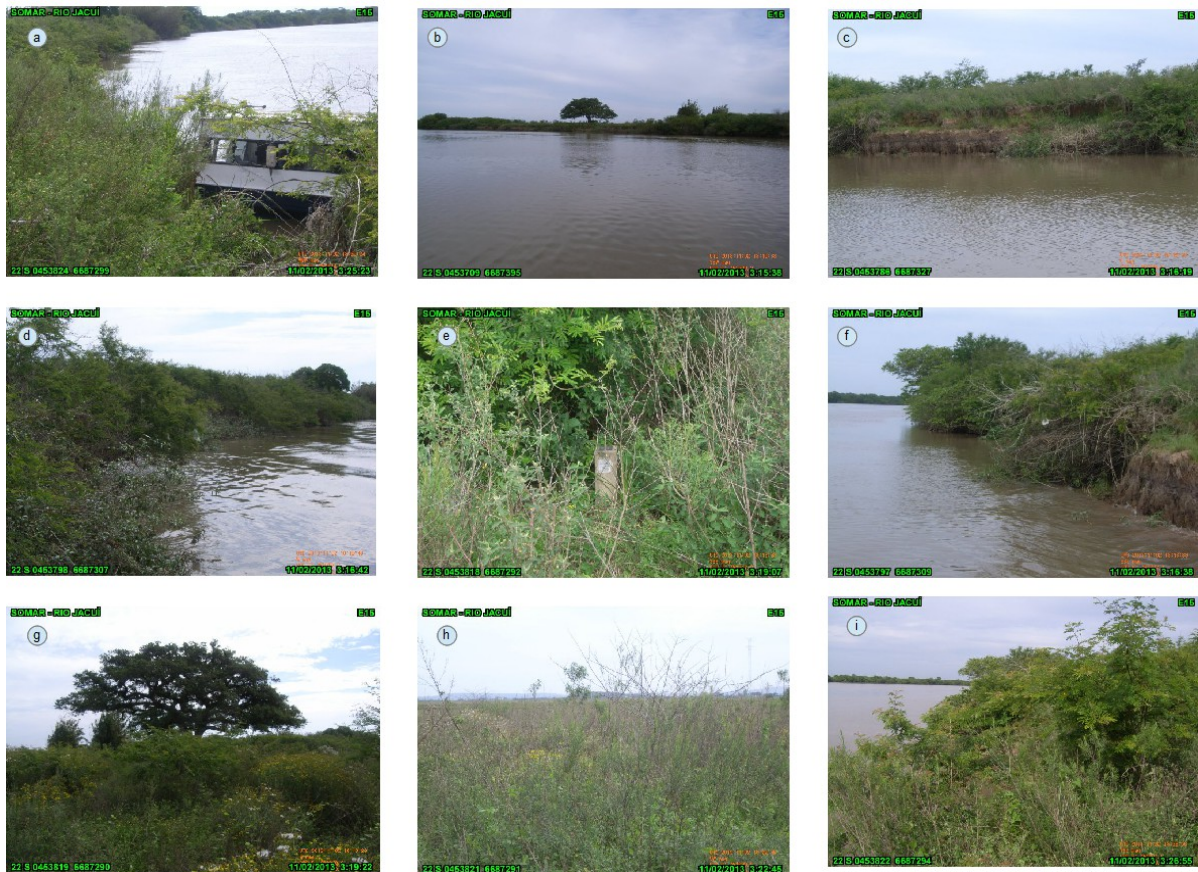
MARCO E15

Figura 47. Imagens do Marco E15 e imediações localizado na margem direita do rio Jacuí, Charqueadas. (a) margem para montante; (b) vista da margem; (c) detalhe da margem; (d) detalhe da margem vegetada para montante; (e) marco; (f) vista da margem/talude para jusante; (g) vista do interior; (h) idem anterior; (i) detalhe Margem/talude vegetada para jusante.

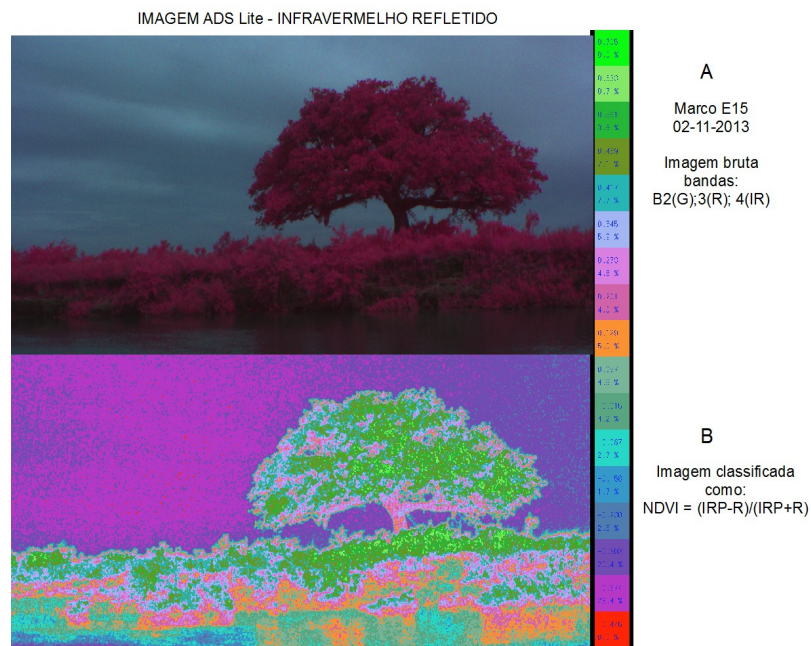
Figura 48AB. Imagem obtida com a camera ADC Lite do local da estação E15. (48A) imagem bruta; (48B) imagem processada no programa PixelWrench2.

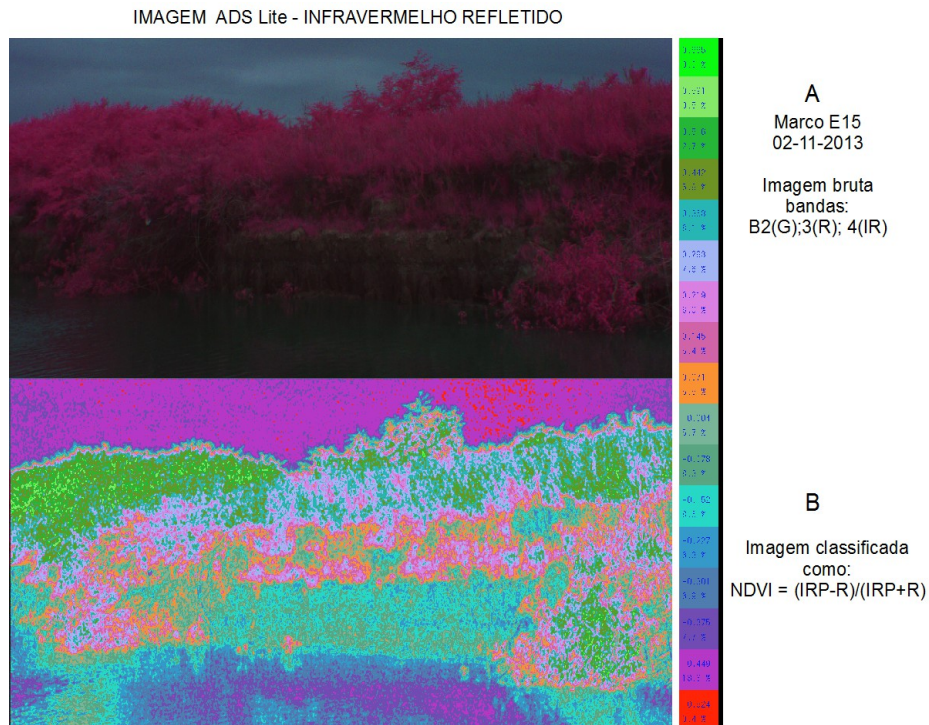
Figura 49AB. Imagem obtida com a camera ADC Lite do local da estação E15. (49A) imagem bruta; (49B) imagem processada no programa PixelWrench2.

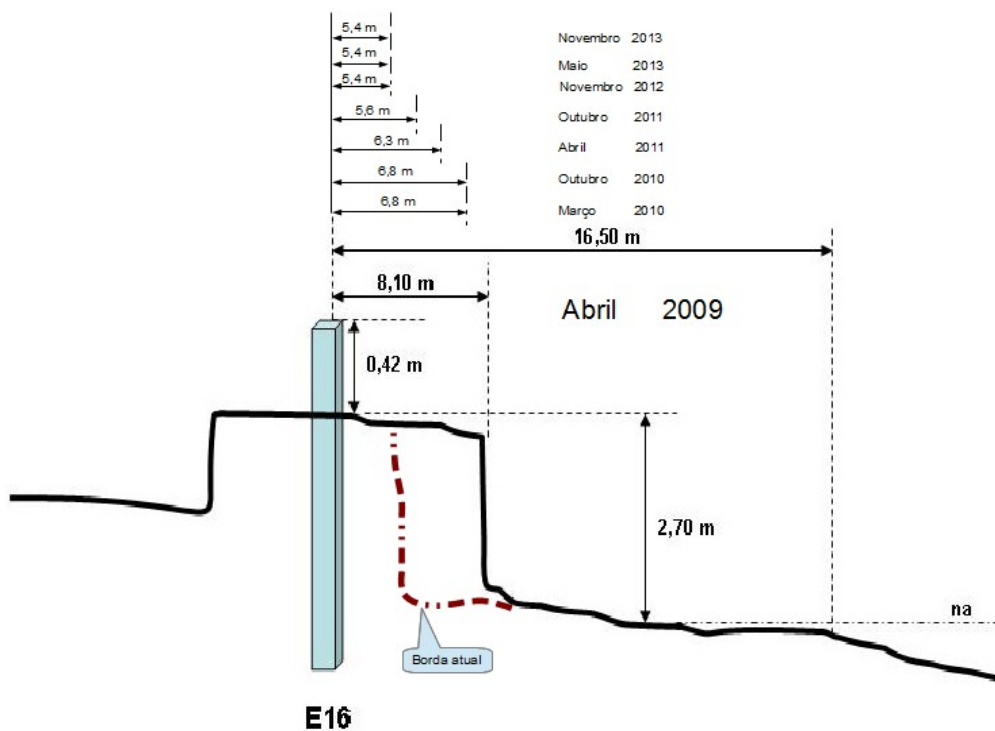
MARCO E 16

Localizado na extremidade sul da Ilha do Araújo (Fig. 2), exposta à dinâmica gerada pelos ventos do quadrante sul e das cheias. Não houve mudança na medida realizada desde Novembro de 2012 a de Novembro de 2013 (Fig. 50). Na Figura 51 são mostrados aspectos da área com dados associados.

Figura 50. Croqui representando o marco E16, com indicação atual da borda do talude.

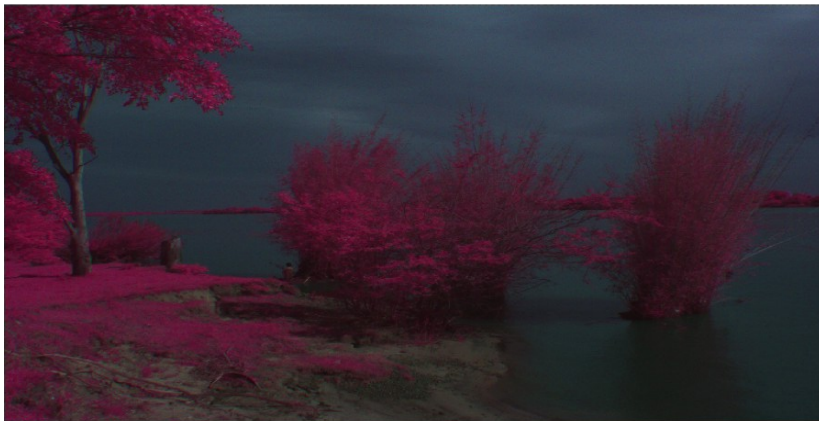
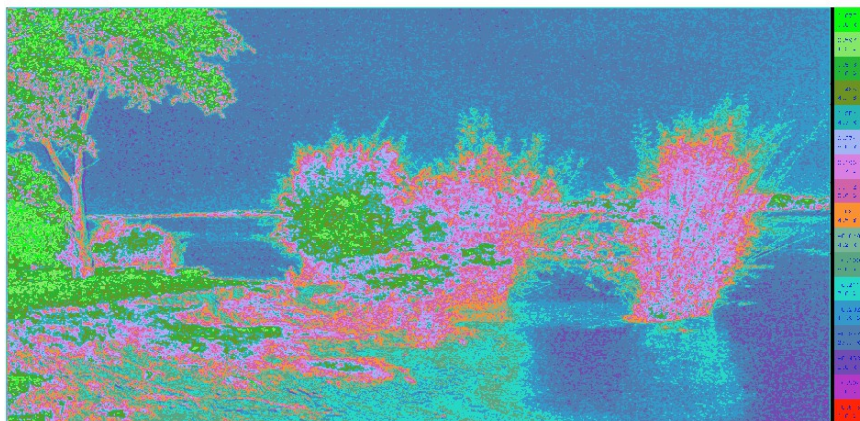
Figura 52AB. Imagem obtida com a camera ADC Lite do local da estação E16. (52A) imagem bruta; (52B) imagem processada no programa PixelWrench2.

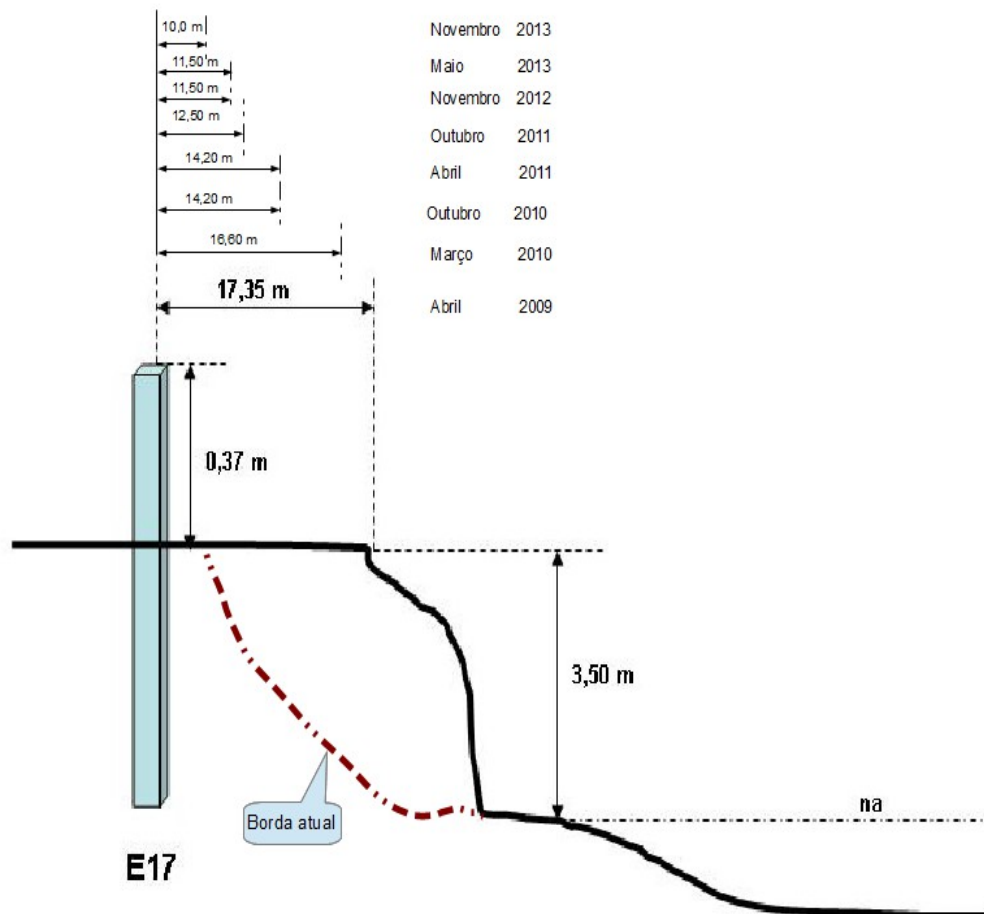
MARCO E 17

Este marco está localizado na extremidade oeste da Ilha do Carioca (Fig. 2), onde a erosão é alta, como indicado no croqui da Figura 53, com 1,0 m de retração na área desde Outubro de 2011. A erosão total da área desde Abril de 2009 foi de 7,35 m. Aspecto do pontal, com restos de galhos e troncos de árvores é mostrado nas imagens da Figura 54 com dados associados. A área do pontal foi cercada pelo proprietário, não permitindo o acesso do gado. As árvores plantadas pelo proprietário estão vingando muito bem, algumas com alturas superiores a 2 metros.

Figura 53. Croqui representando o marco E17, com indicação atual da borda do talude.

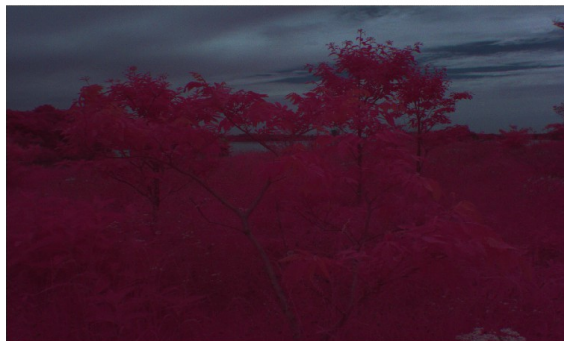
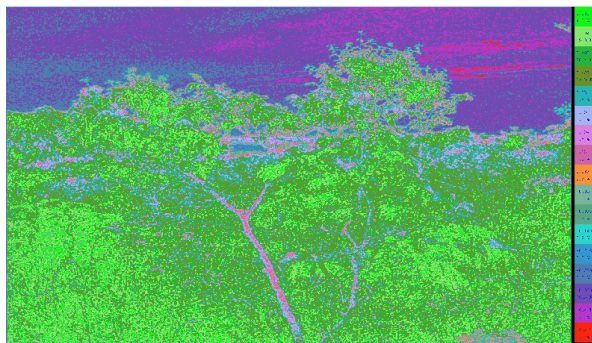
Figura 55AB. Imagem obtida com a camera ADC Lite do local da estação E17. (55A) imagem bruta; (55B) imagem processada no programa PixelWrench2.

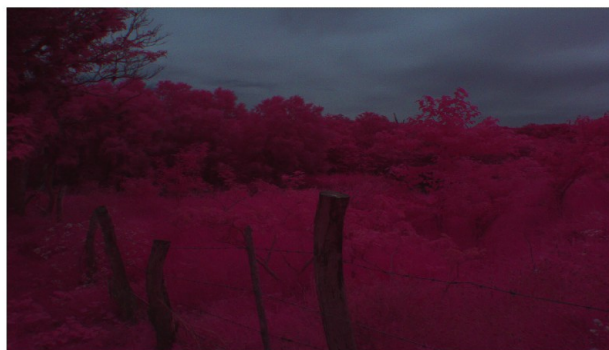
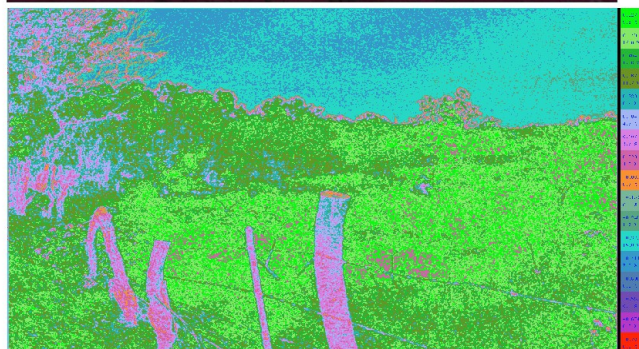
Figura 56AB. Imagem obtida com a camera ADC Lite do local da estação E17. (56A) imagem bruta; (56B) imagem processada no programa PixelWrench2.

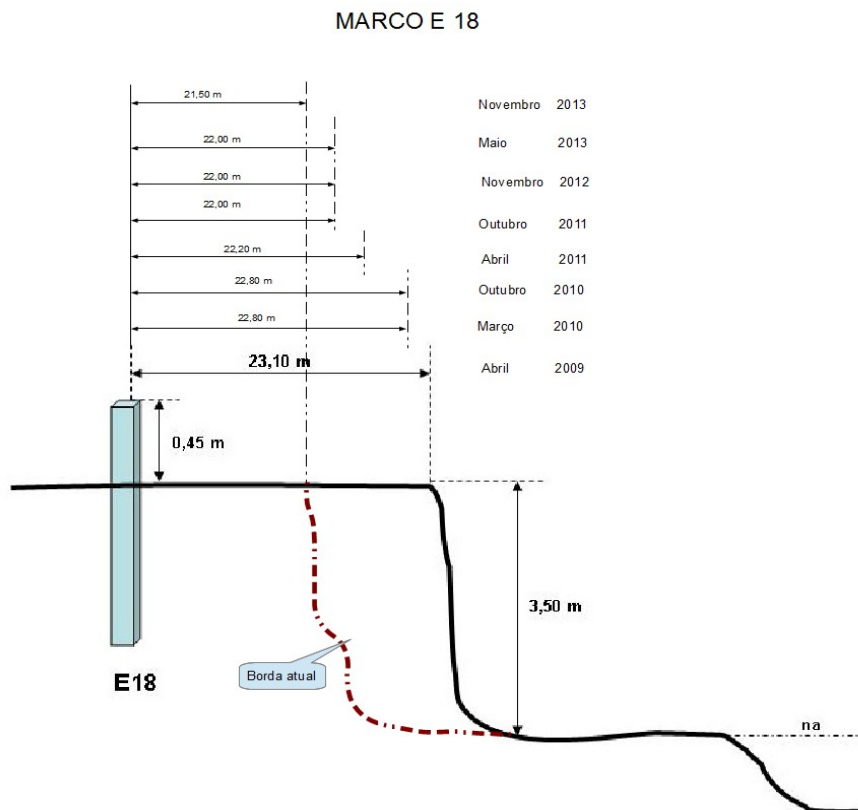
Localizado na Ilha do Fanfa (Fig. 2) em área de baixa erosão, este marco foi danificado pelos donos da terra, e somente a sua base é visível. De Maio a Novembro de 2013 houve uma retração do talude de 0,5 m. A erosão do talude desde Abril de 2009 é de 1,6 m, como mostrado no croqui da Figura 57. Nas imagens da Figura 59 observa-se aspectos da área.

Figura 57. Croqui representando o marco E18, com indicação atual da borda do talude.

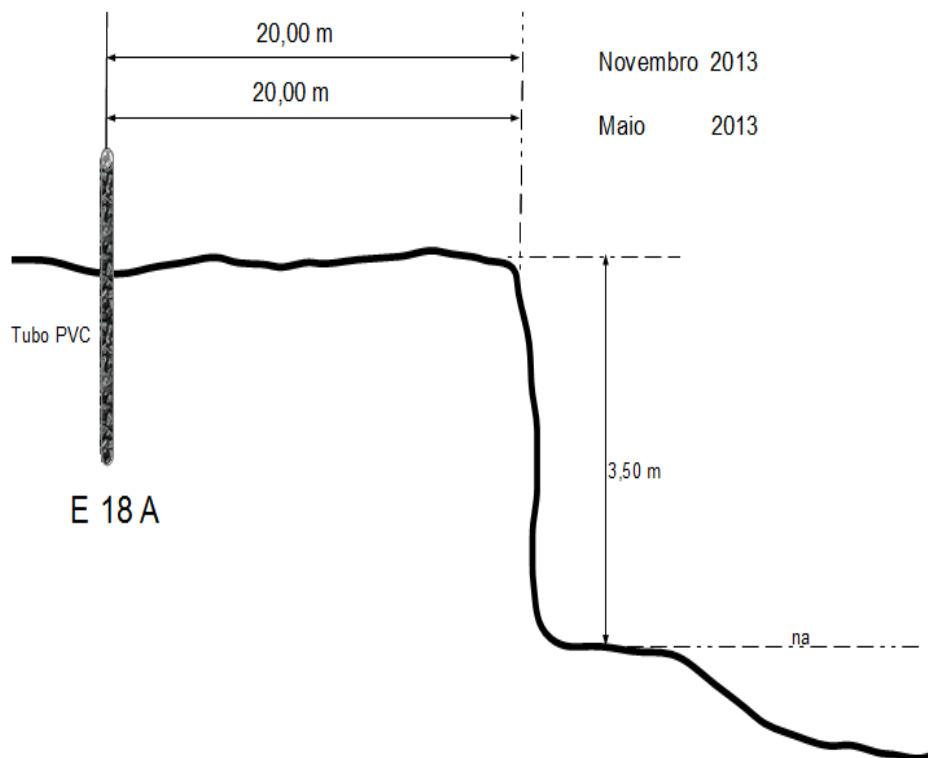
MARCO E 18 A

Este marco localizado na Ilha do Fanfa, a poucos metros para Norte do E18, a uma distância de 20 metros da borda do talude. A Figura 57 mostra o croqui e as imagens da Figura 59 aspectos da área e evidências de processos erosivos.

Figura 58. Croqui do Marco E18 A, com indicação atual da borda do talude.
