RELATÓRIO TÉCNICO

INSPEÇÃO DOS MARCOS DAS ESTAÇÕES GEODÉSICAS DA REDE LOCAL DA SOMAR Ltda

BAIXO RIO JACUÍ.

Novembro 2013

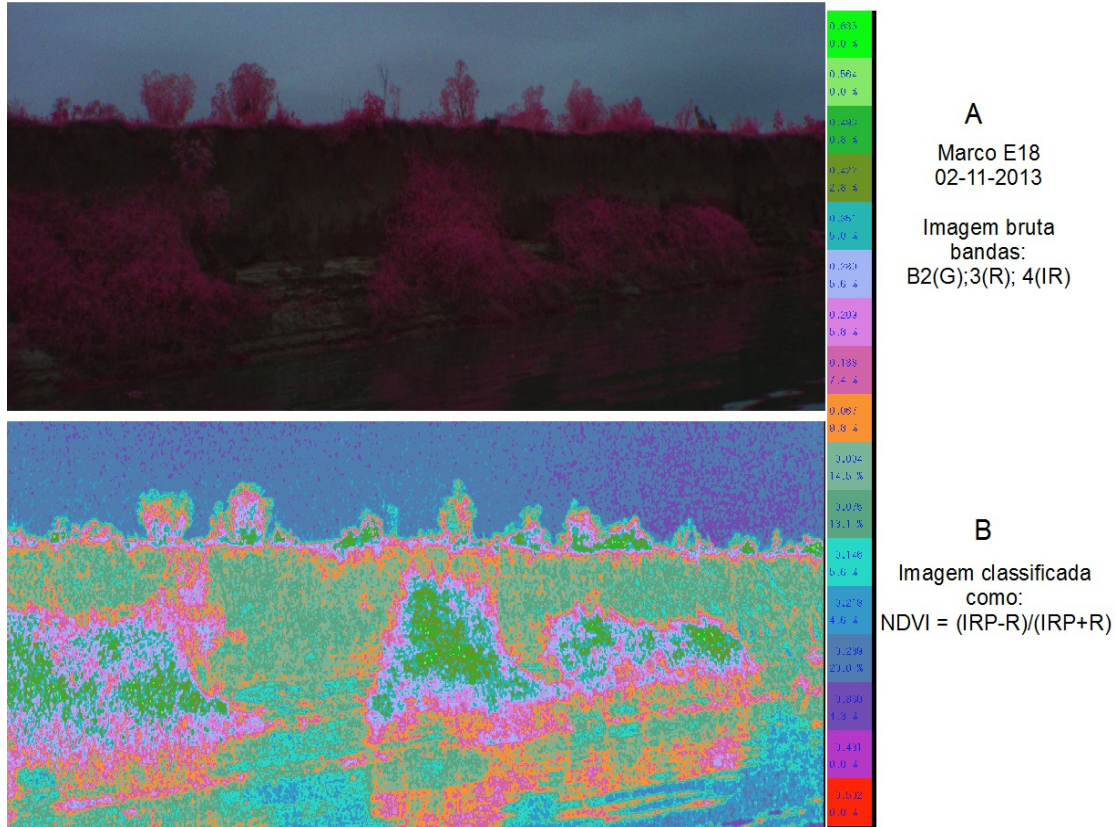
Figura 60AB. Imagem obtida com a camera ADC Lite do local da estação E18 e 18A. (60A) imagem bruta; (60B) imagem processada no programa PixelWrench2.

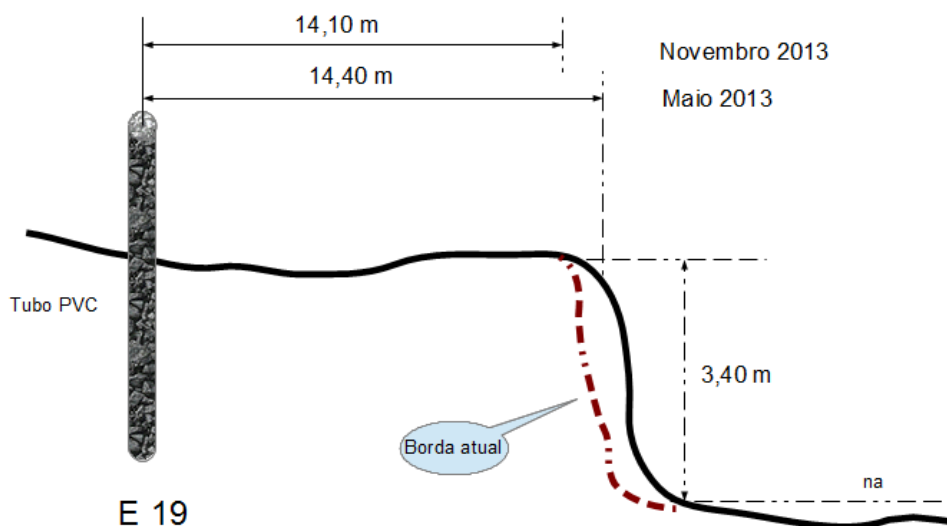
MARCO E19

Marco localizado na Ilha do Fanfa, a 14,40 metros da borda da margem/talude, margem esquerda do rio Jacui. Área muito utilizada para acampamento de pescadores. Nota-se a ação antrópica com corte de árvores, fogueiras e árvores de grande porte caindo para o rio. A Figura 61 representa o croqui do talude e as imagens da Figura 62 aspectos da área e evidências de processos erosivos. Na Figura 63 da margem e talude onde foi instalado o novo marco.

Figura 61. Croqui do Marco E19, com indicação atual da borda do talude.

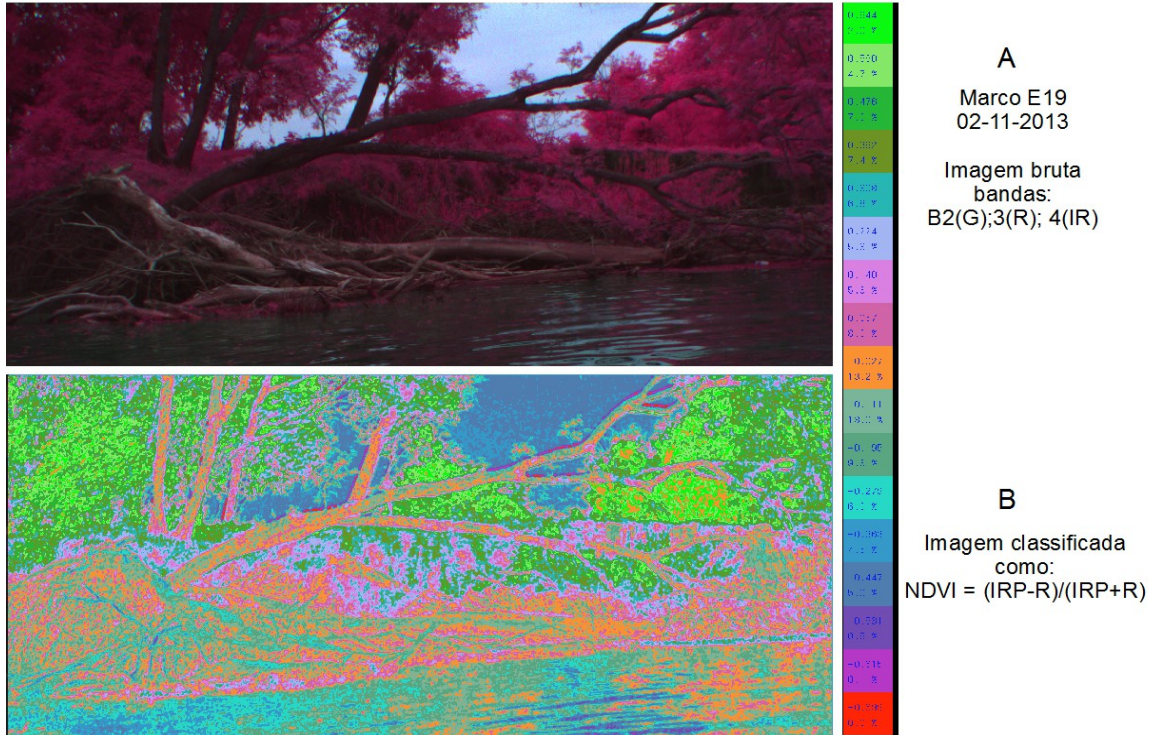
Figura 63AB. Imagem obtida com a camera ADC Lite do local da estação E19. (63A) imagem bruta; (63B) imagem processada no programa PixelWrench2.

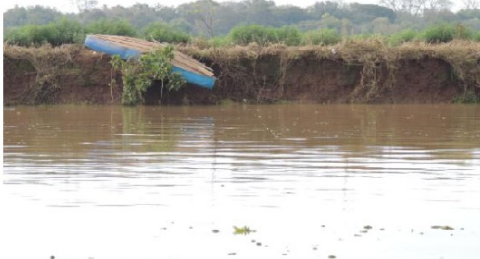
Marco E 02 - I. da Paciencia

I. Imagens capturadas de alguns locais da enchente no dia 30 de Agosto de 2013, nos Locais dos Marcos E02, E04, E05, E06 e E10, dois dias após o pico máximo.

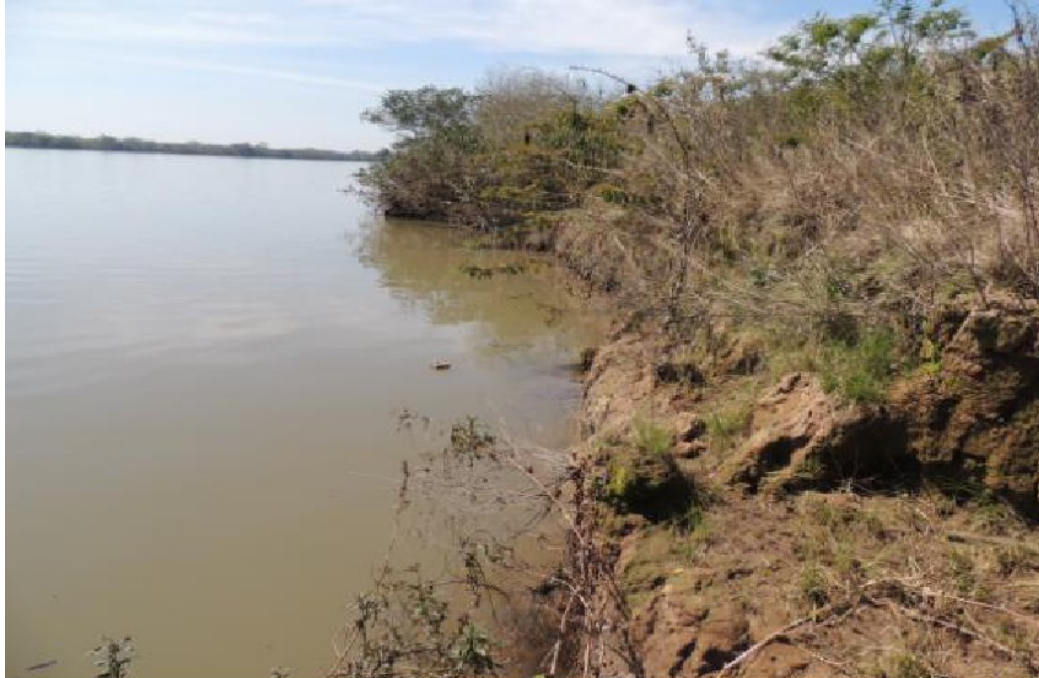
Marco E15 – margem direita rio Jacuí

II. Imagens capturadas de alguns locais da enchente no dia 30 de Agosto de 2013, nos Local do Marco 15, dois dias após o pico máximo.
