RELATÓRIO TÉCNICO

INSPEÇÃO DOS MARCOS DAS ESTAÇÕES GEODÉSICAS DA REDE LOCAL DA SOMAR MINERADORA Ltda

BAIXO RIO JACUÍ.

Outubro 2014

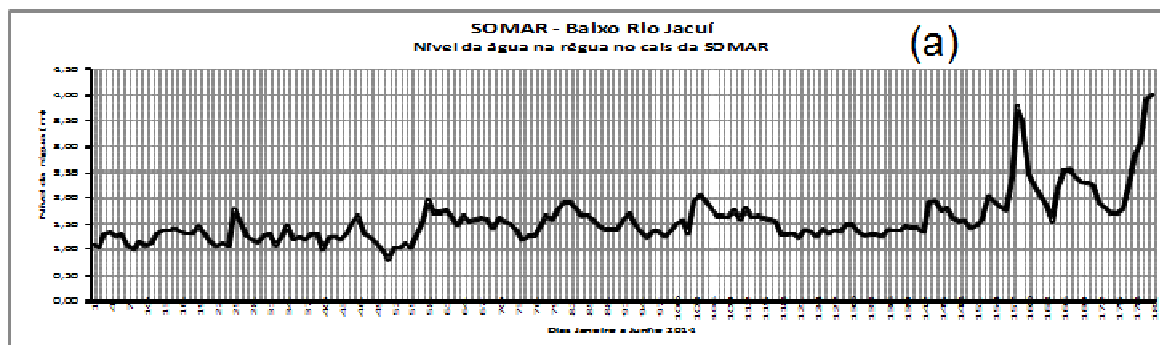
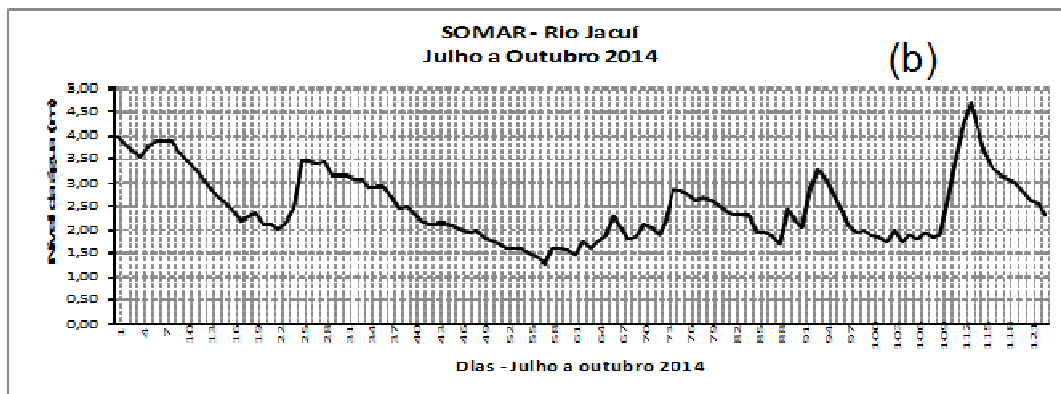
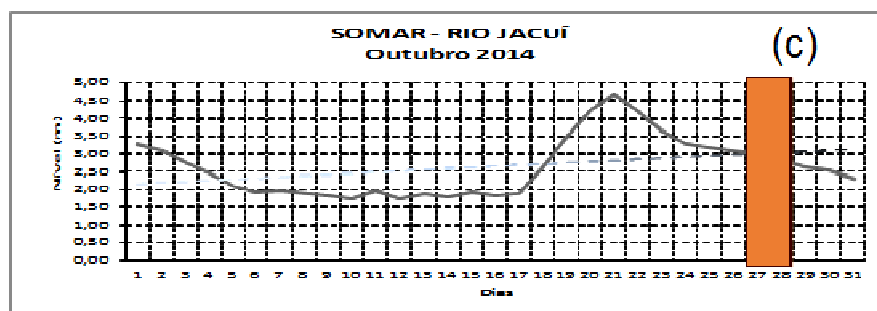
Com os dados fornecidos pela SOMAR, que representam a cota medida na régua às 07:00 horas, foram elaborados os gráficos da Figura 4abc. Neste ano o nível da água chegou a 4 metros em junho e julho, permanecendo alto até o final de outubro no nível de 3,00 metros. O nível alto do rio acima de 2 metros em praticamente metade do ano e os picos de 3 e 4 metros que aconteceram de junho a outubro tiveram seus efeitos marcados ao longo das margens pela formação de degraus nos taludes.

Figura 4abc. Nível da água na régua do cais da SOMAR Mineradora Ltda. (a) janeiro a junho de 2014; (b) julho a outubro de 2014 e (c) outubro de 2014. Em destaque os dias de inspeção dos marcos 27 e 28 de outubro.

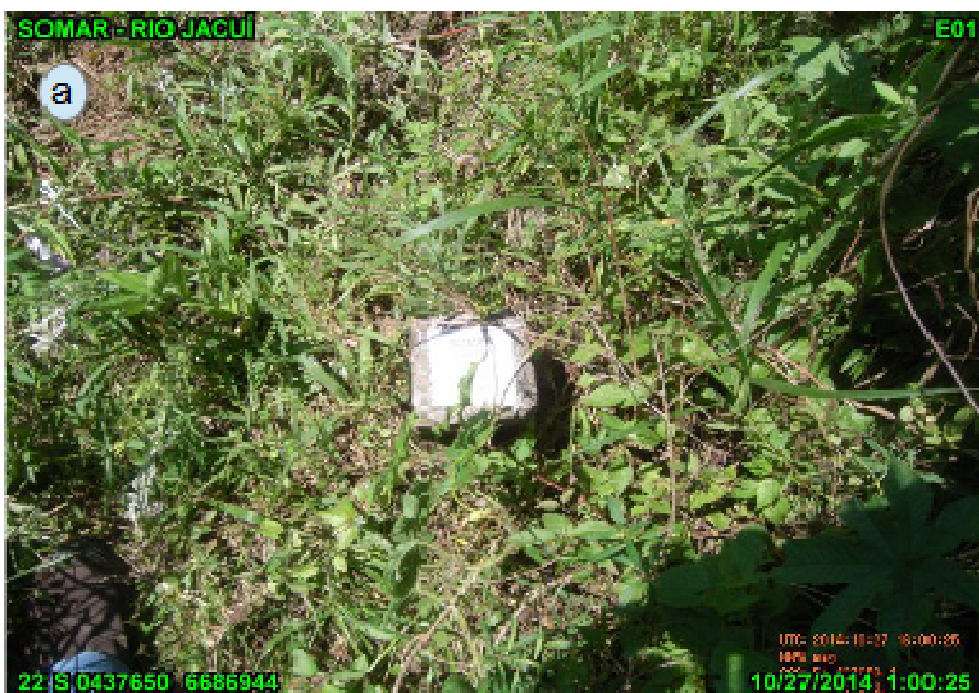
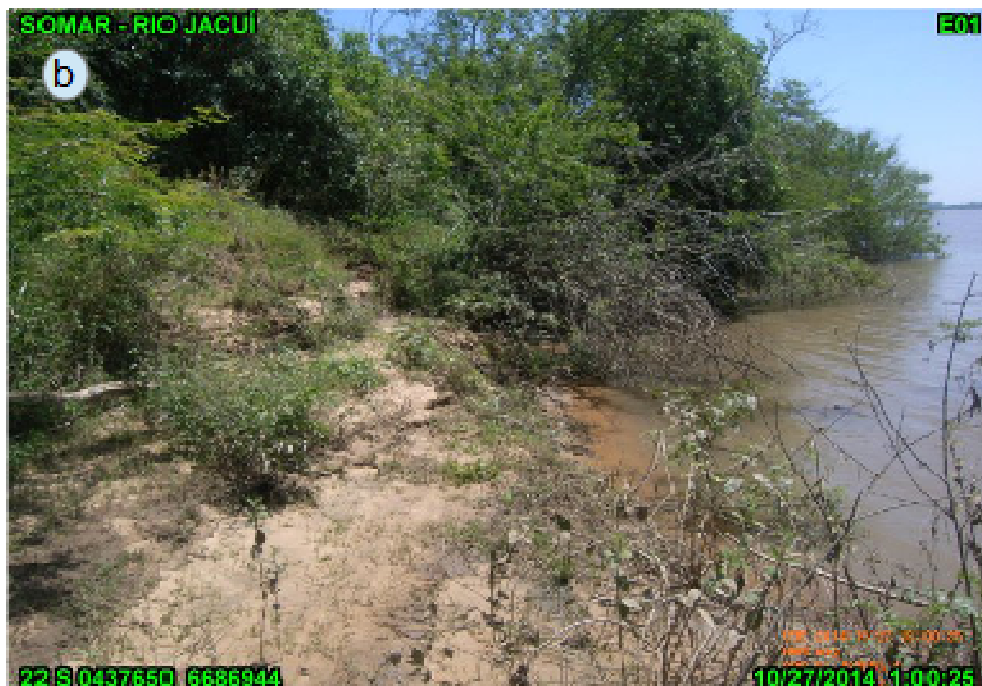
E 01

A Figura 7ab mostra imagens obtidas da área considerada como de média erosão. A área é coberta por vegetação nativa, com formação de praia arenosa e talude inclinado com tendência para vertical. Vários degraus são visíveis ao longo do talude, indicando os diferentes níveis de permanência da água.

O local está sujeito a problemas erosivos. Um aspecto a considerar é a geologia da área constituída de material fino arenoso, solto, friável e de fácil erosão. Percebe-se movimentação ao longo do talude, com limpeza de material depositado ao longo da praia e talude, como verificado nas inspeções anteriores. Arbustos visualizados nas inspeções anteriores e localizados na praia, ou seja, na base do talude, estão desaparecendo.

Figura 7ab. Marco E01 localizado na margem direita do rio Jacuí, município de Charqueadas. (a) marco; (b) margem/talude para montante.

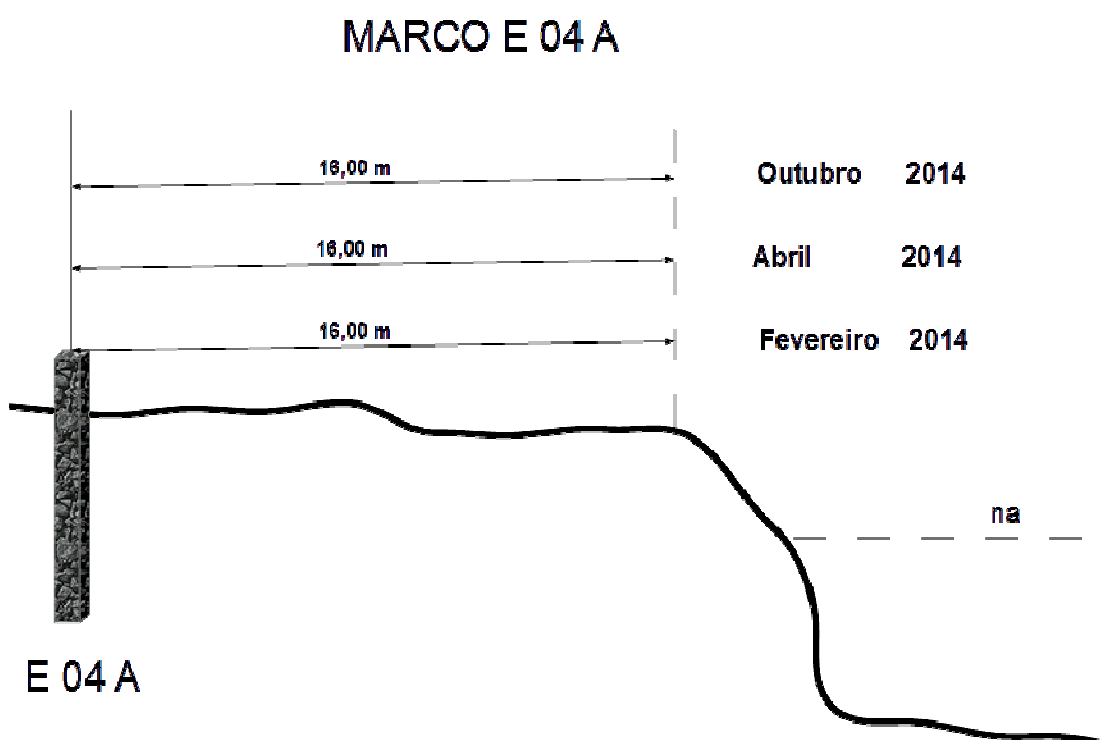
Este marco foi instalado na margem esquerda do rio Jacuí, Ilha da Paciência, a 16 metros do limite do talude superior, sobre terreno plano arenoso. Está localizado na área reflorestada pela SOMAR, com árvores típicas da região e a montante da estação E04, ainda em uso (Fig. 3). A área está cercada, entretanto houve invasão do gado, evidenciado pelo pisoteio e corte da vegetação. Desde a implantação do marco em fevereiro de 2014, não observamos retração da margem como indicado no croqui da Figura 14. Nas imagens da Figura 15ab são mostrados aspectos da área.

Figura 14. Croqui representando o marco E04 A.

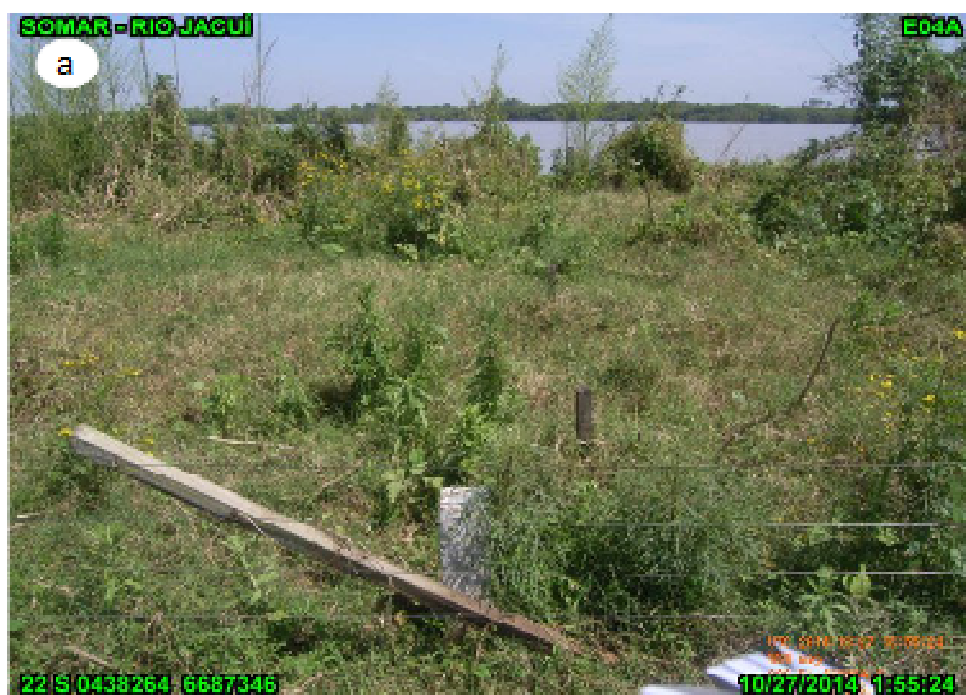
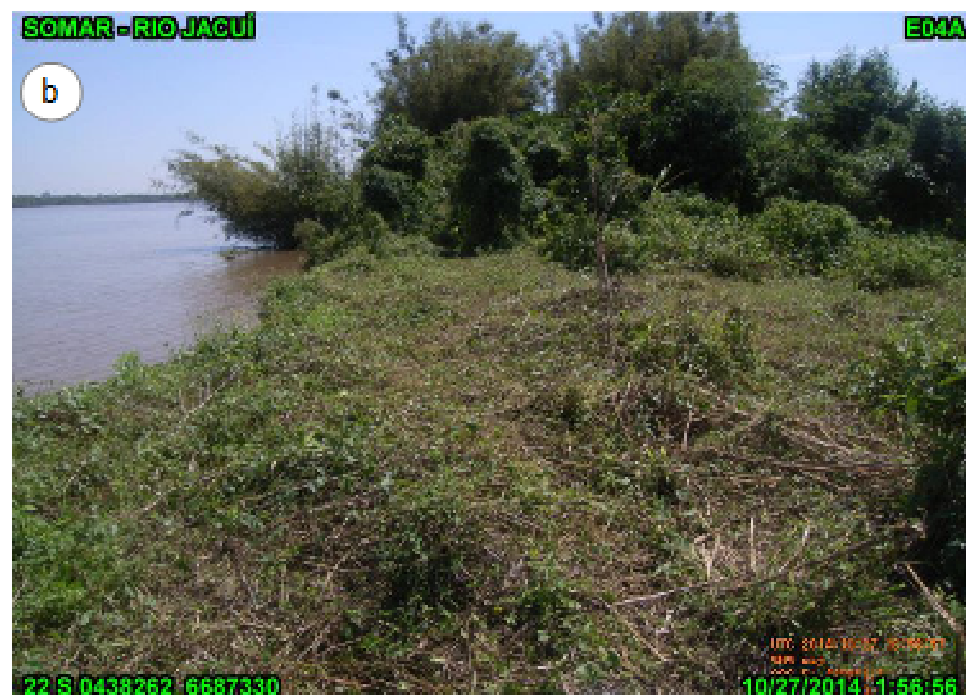
E04 A

Figura 15ab. Marco E04 A, localizado na ilha da Paciência. (a) marco e cerca derrubada pelo gado; (b) margem para jusante e ação do gado.

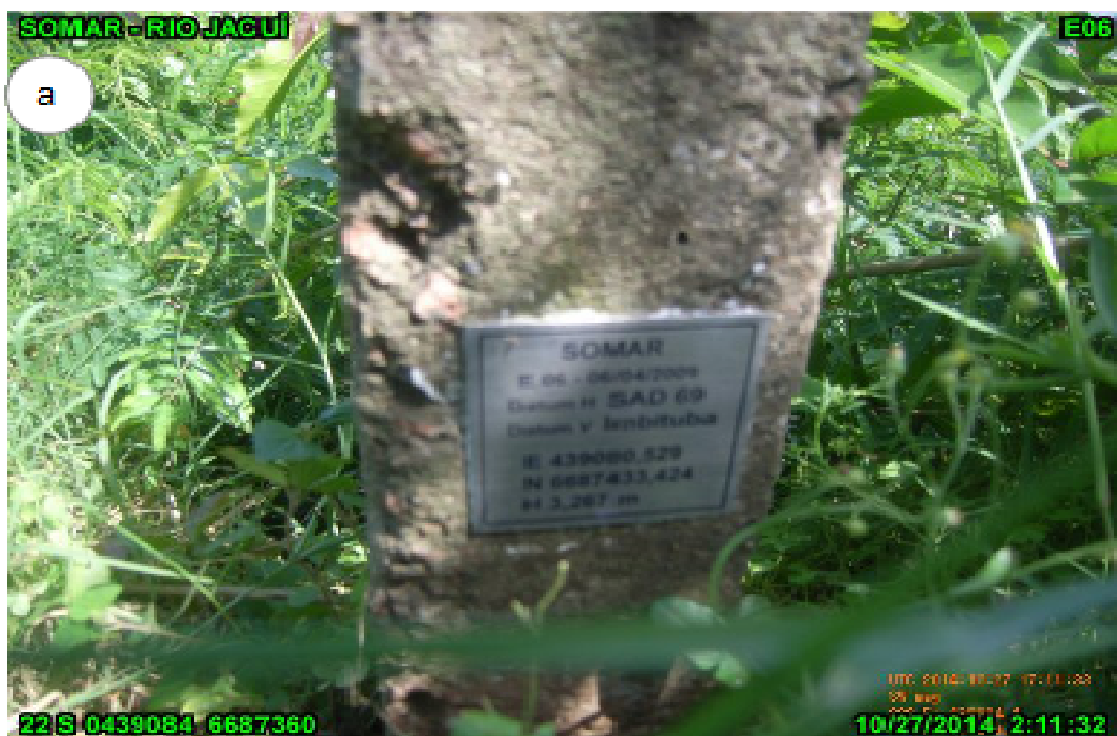
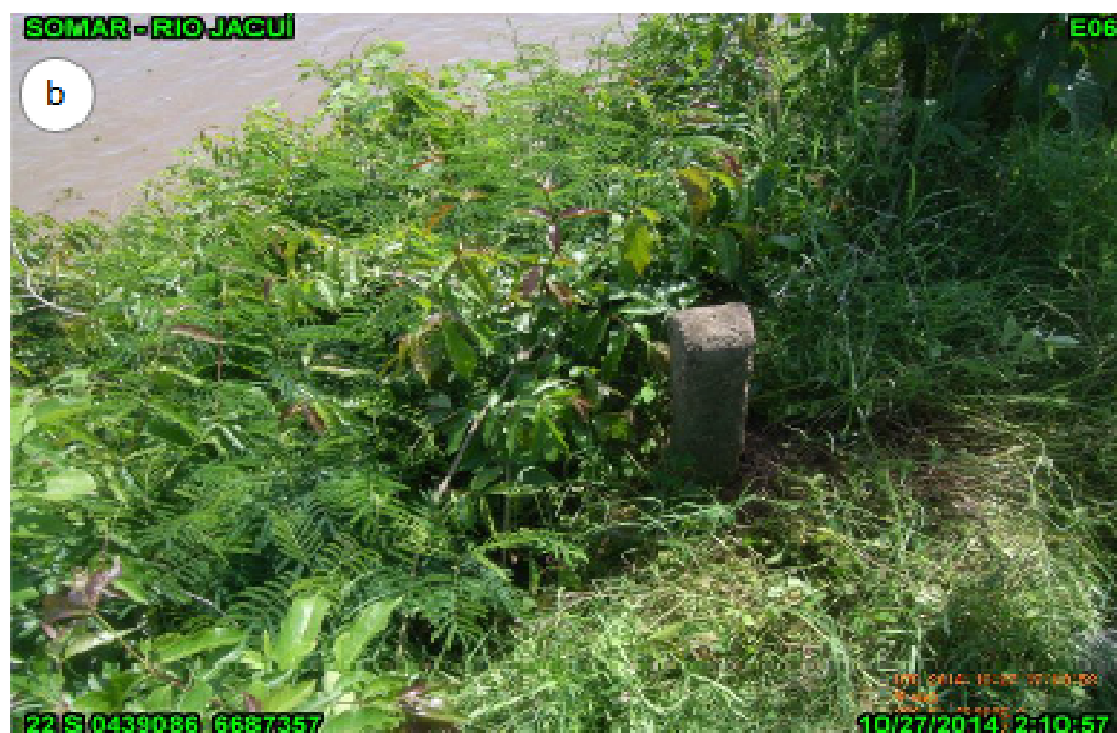
Localizado na margem esquerda do rio Jacuí na Ilha da Paciência (Fig. 2) em margem alta, talude vertical e em local de média erosão. O croqui da Figura 18 mostra o avanço da erosão do talude da ordem de 2,88 m, o marco estando a somente 0,10 m da borda do talude superior. Nas imagens da Figura 19ab são mostrados aspectos do local.

Figura 19ab. Marco E06 localizado na ilha da Paciência. (a) marco; (b) limite do talude.

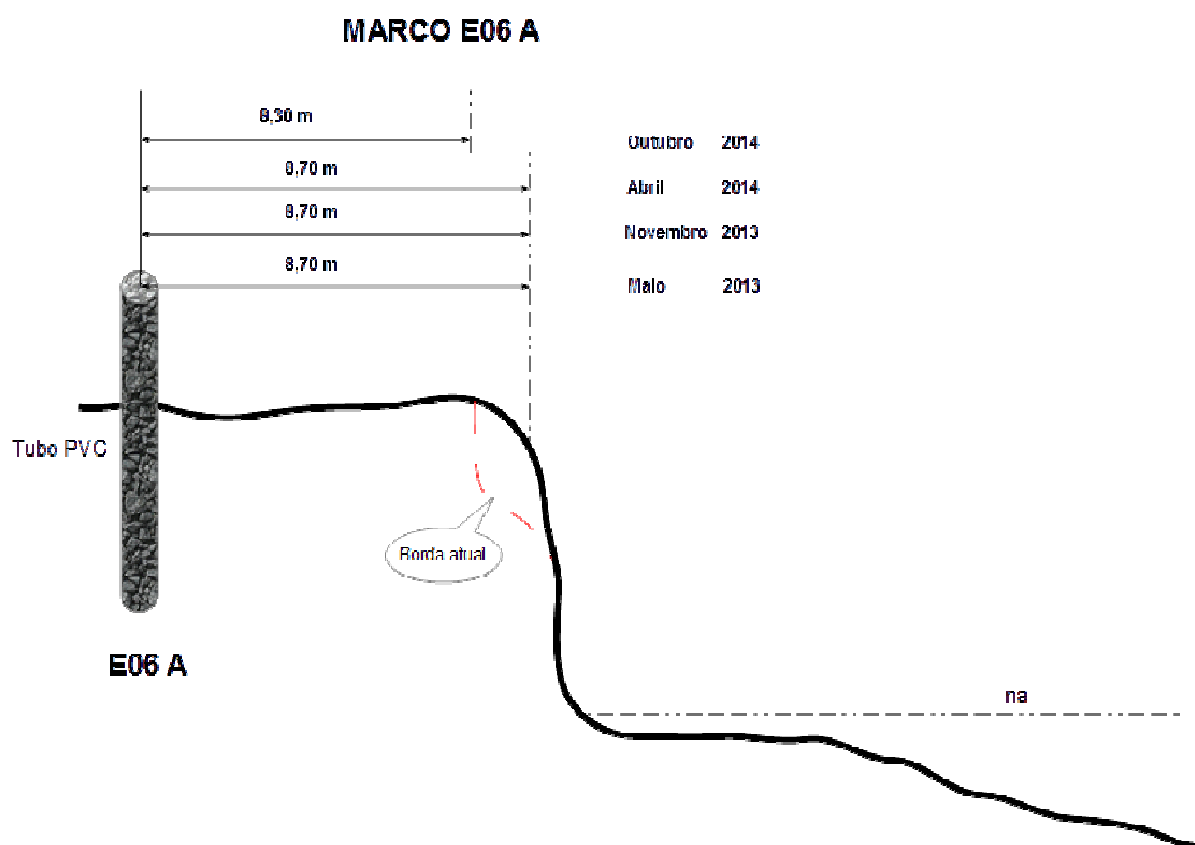
Com a possível destruição natural do marco E06, outro marco foi instalado nas proximidades. O marco E06 A ficou localizado mais para o interior da área (Fig. 3) próximo de um moirão de cerca recentemente construída e a 8,70 metros da borda superior do talude, como mostrado no croqui da Figura 20. Uma retração da margem de 0,40 m foi observada no local, desde sua instalação. Imagens da Figura 21ab mostram aspectos do local do marco E06 A.

Figura 20. Croqui do Marco E06 A, com indicação atual da borda do talude.

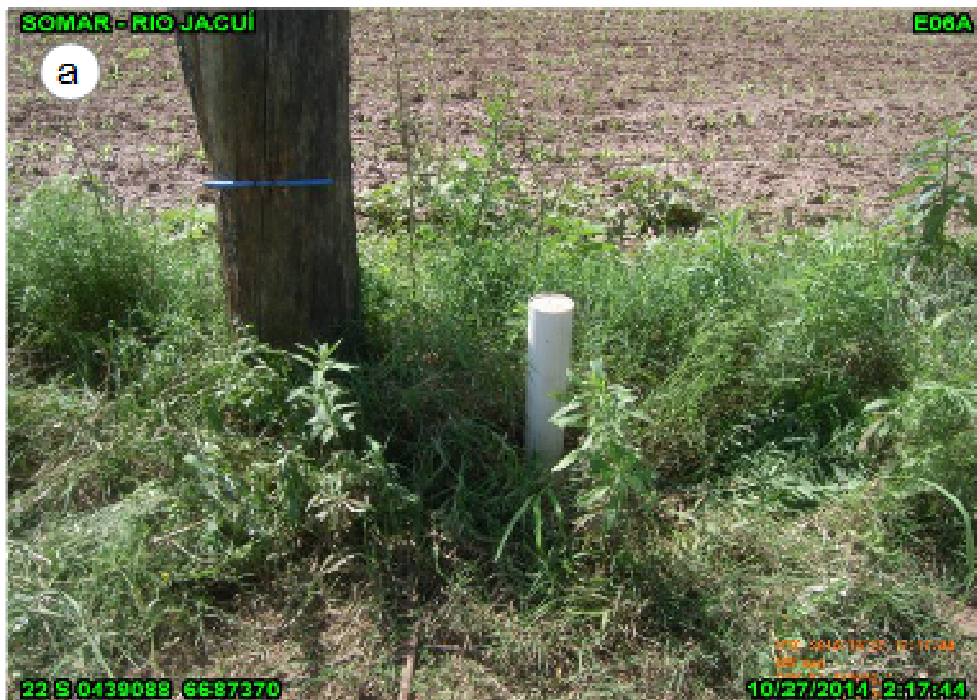
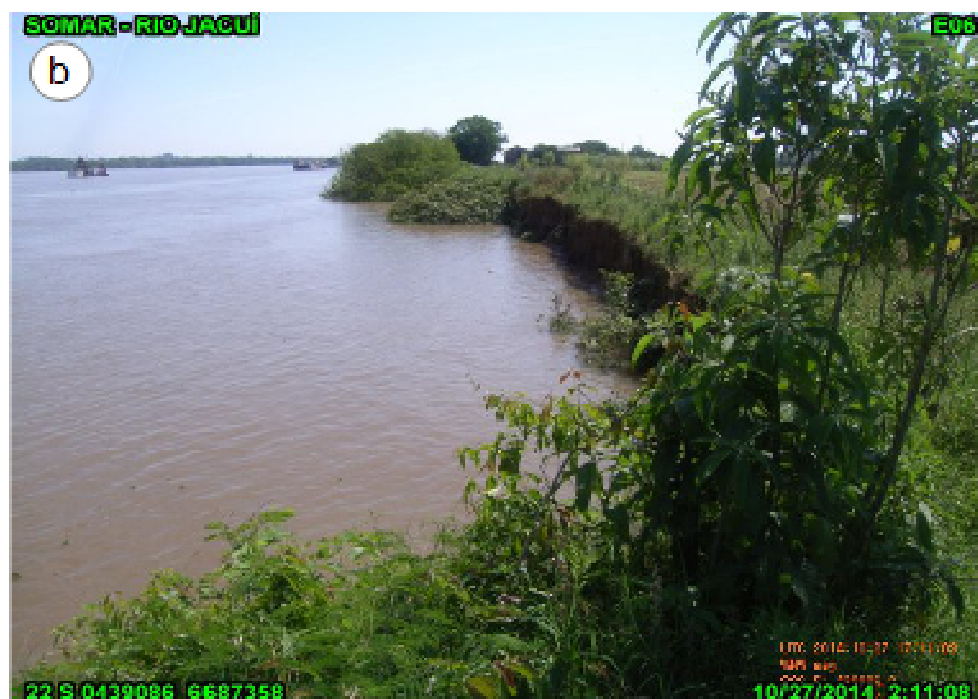
E6 A

Figura 21ab. Marco E06 A, localizado na ilha da Paciência. (a) marco; (b) vista da margem para montante.

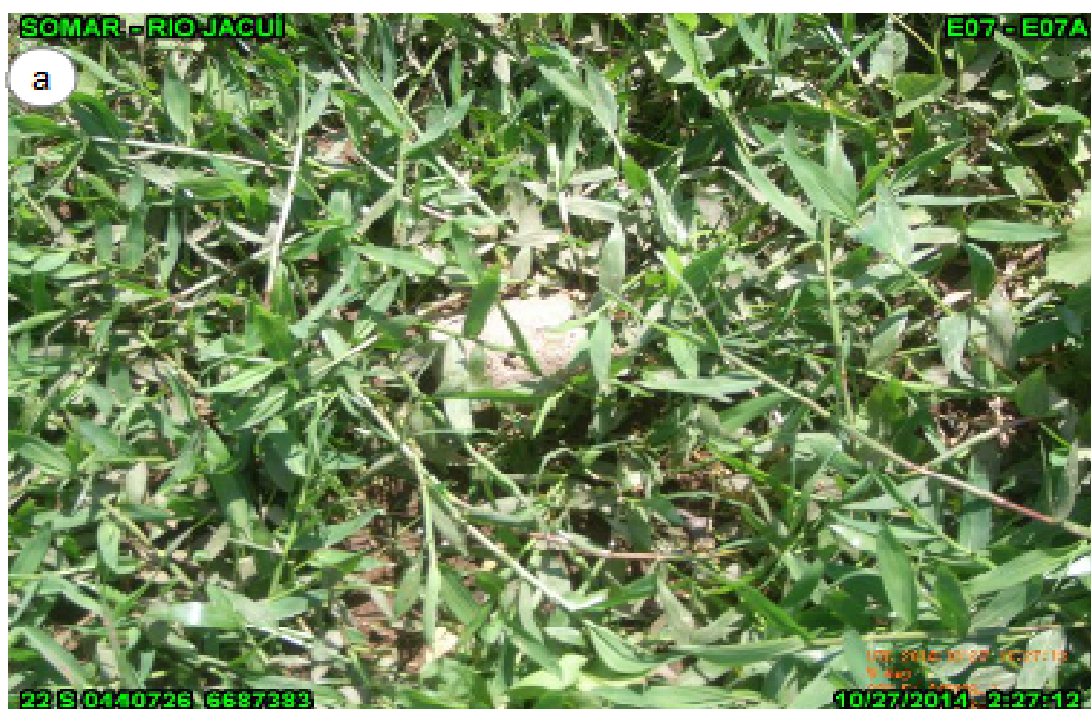
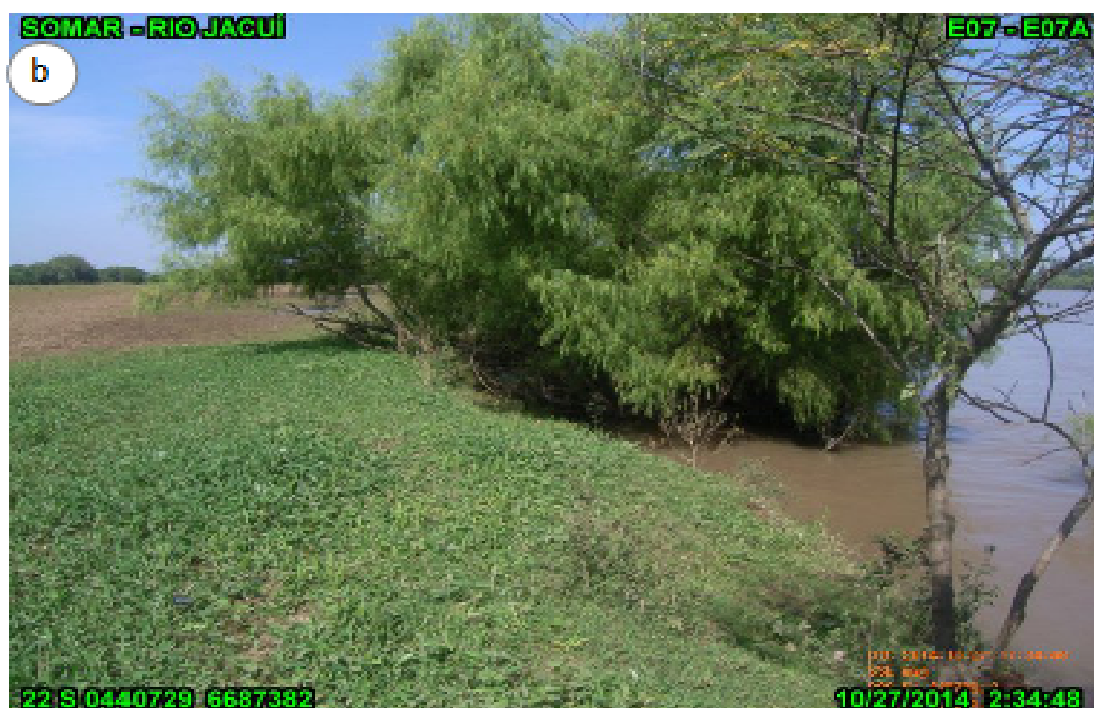
E07

A erosão desta parte da Ilha onde estão localizados os marcos está provavelmente relacionada à proteção de concreto do pontal, com aumento da profundidade junto a margem, causando erosão mais a jusante. Aspectos do local podem ser verificados nas imagens da Figura 23ab.

Figura 23ab. Marco E07, localizado na ilha das Cabras. (a) marco; (b) vista da margem para jusante.

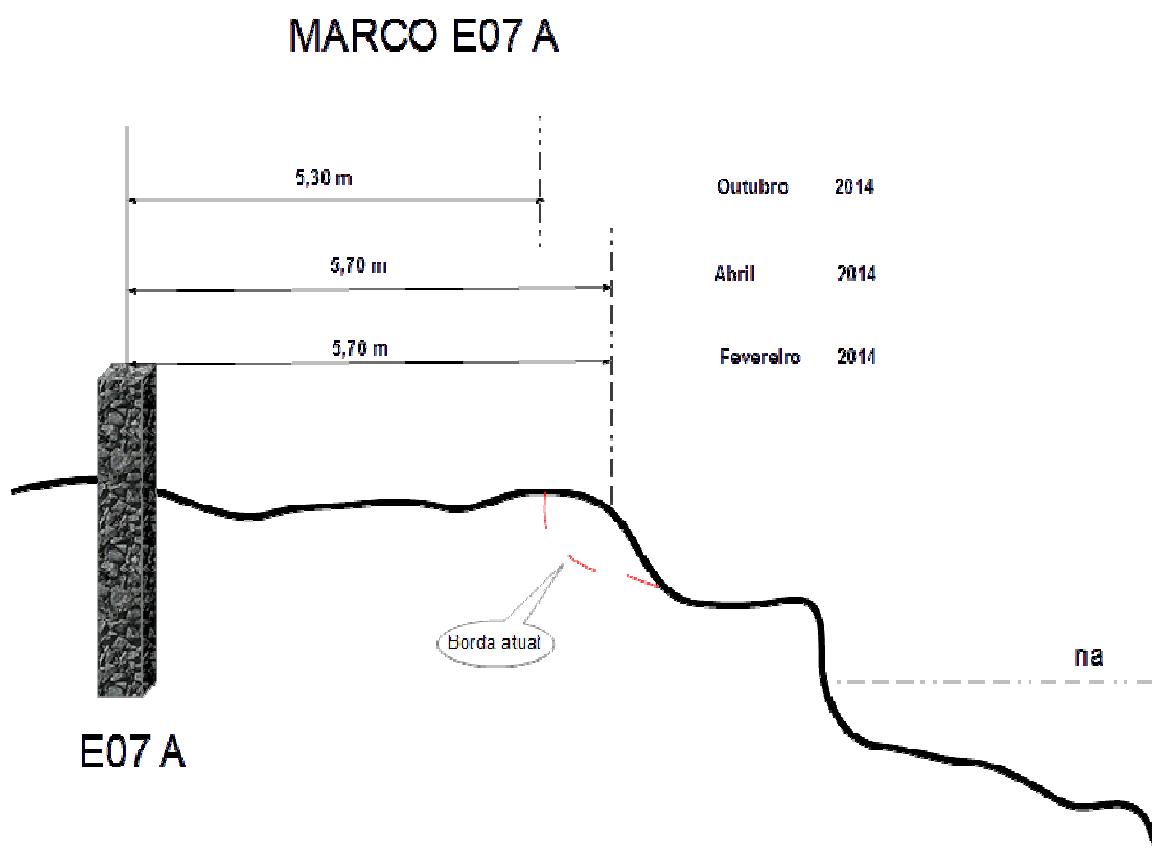
Este marco localiza-se na Ilha das Cabras, próximo do marco E07 avariado, com talude baixo, plano, em local de processo erosivo baixo (Fig. 3). Foi fixado em fevereiro de 2014 e nesta inspeção foi observada uma retração do talude de 0,40 m (Fig. 24). Ocorrem gramíneas nas imediações do marco e no talude e para o interior plantação de milho. As imagens da Figura 25ab mostram aspectos da área e do marco.

Figura 24. Croqui representando o marco E07 A, com indicação atual da borda do talude.

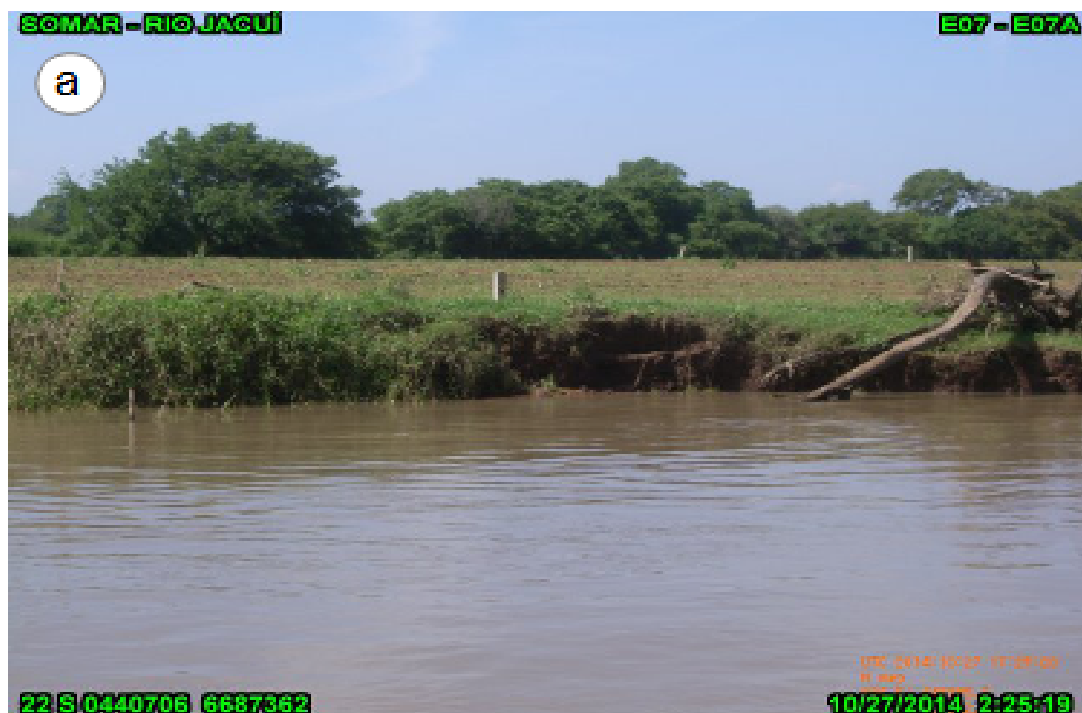
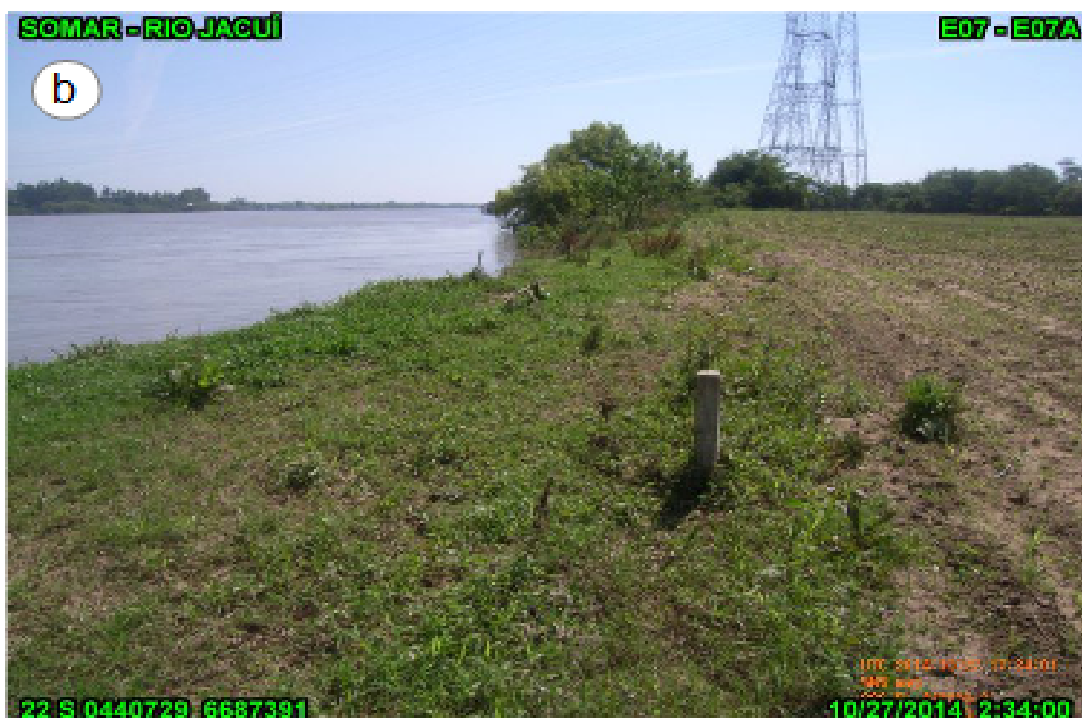
E07 A

Figura 25ab. Marco E07 A, localizado na ilha das Cabras. (a) marco; (b) marco e margem para montante.

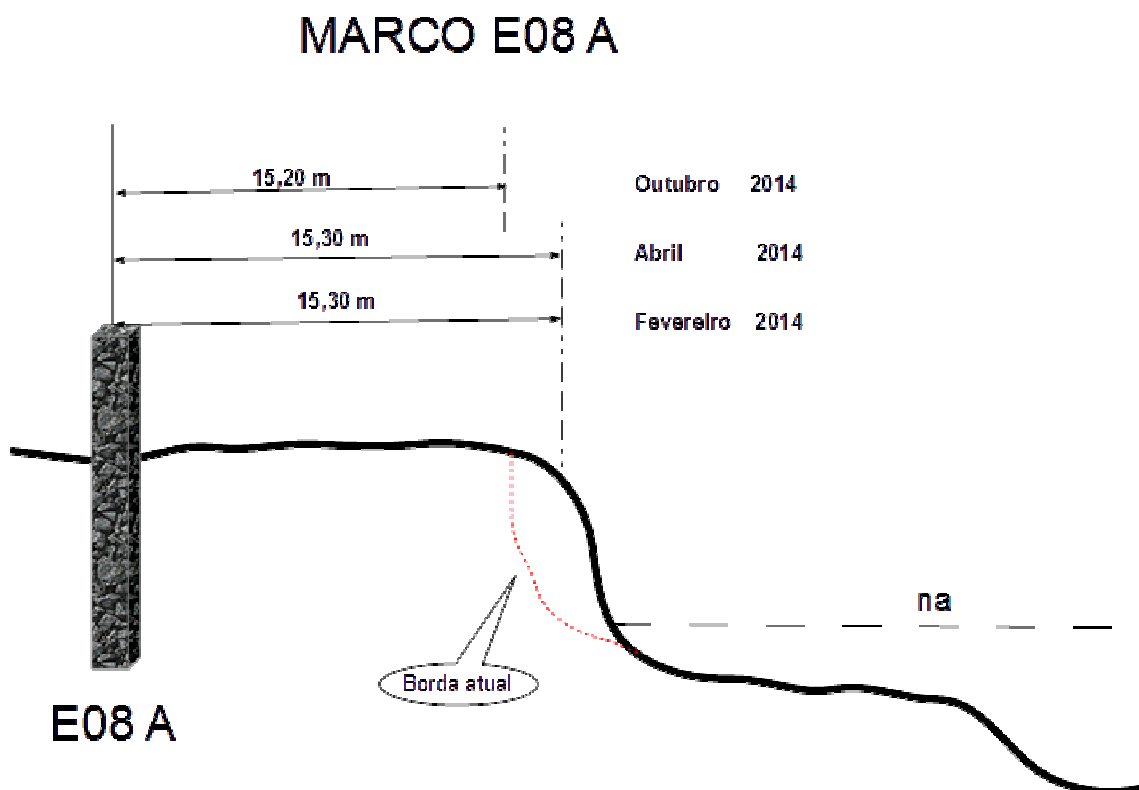
O marco E08 A localiza-se na margem esquerda do rio Jacuí, na Ilha dos Dornelles. Margem com talude de nível médio e região onde processos erosivos são atuantes (na margem direita do rio Jacuí, desemboca o Arroio dos Ratos), que influencia diretamente na área (Fig. 3). A Figura 26 representa o croqui do talude havendo mudança da borda de fevereiro a outubro de 2014 de 0,40 m. Aspecto da área e do marco na Figura 27ab.

Figura 26. Croqui representando o marco E08 A, com indicação atual da borda do talude.

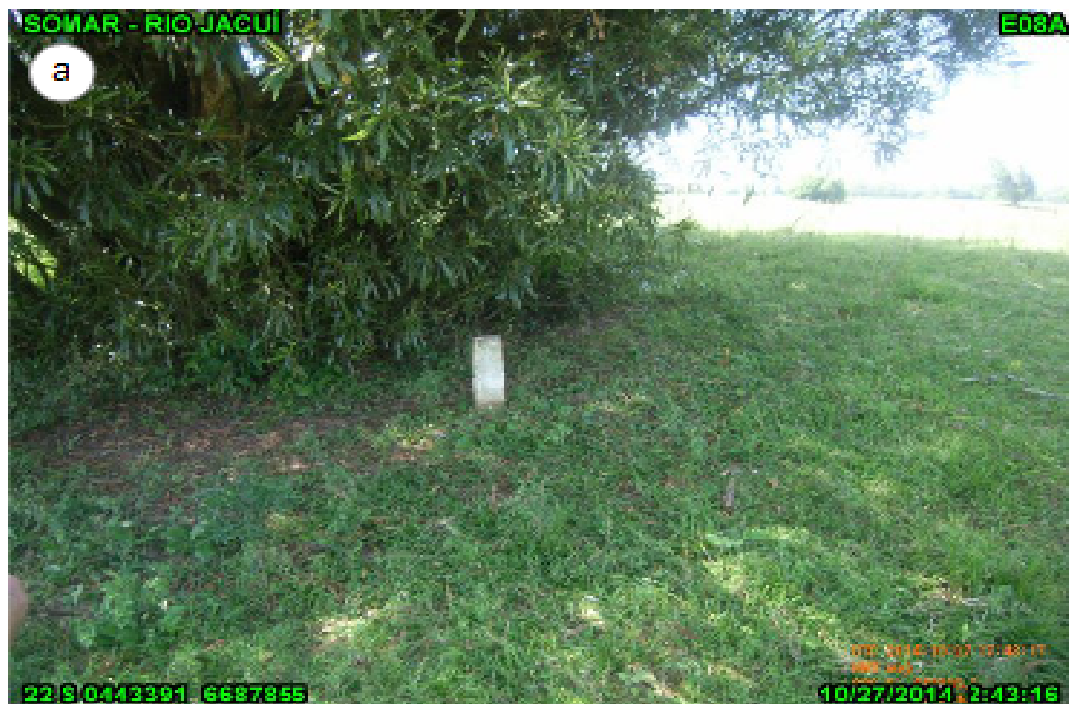
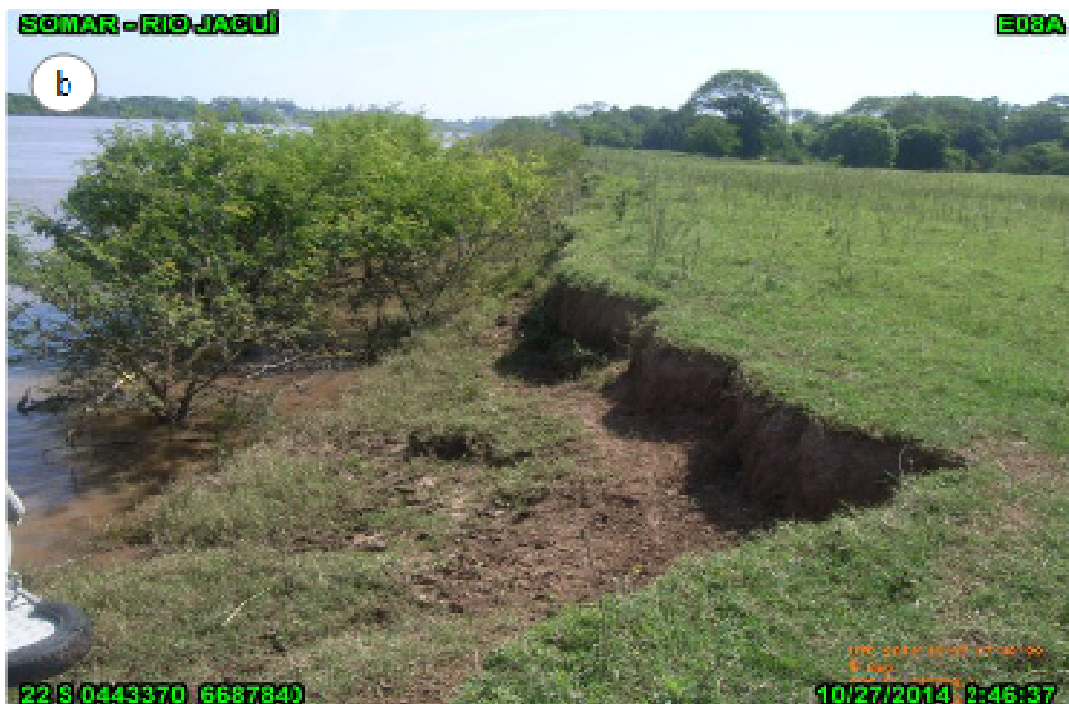
E08 A

Figura 27ab. Marco E08 A, localizado na ilha dos Dornelles. (a) marco; (b) margem para jusante.

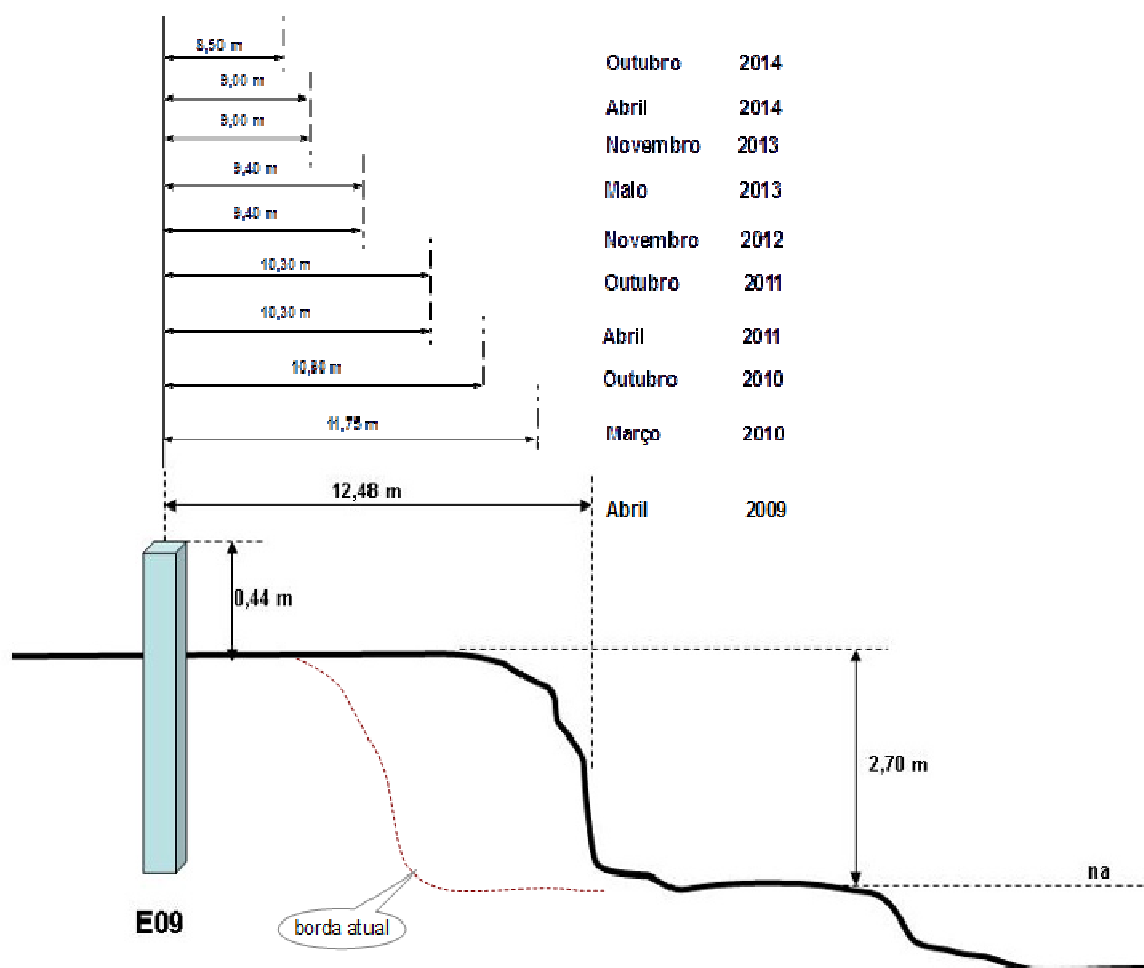
MARCO E 09

Este marco está localizado na Ilha do Dornelles, margem esquerda do rio Jacuí local em processo erosivo alto (Fig. 2). Assim como outros, este marco também foi depredado, ainda sendo possível obter informações a partir do mesmo, como mostrado no croqui da Figura 28. Desde 2009 constatamos uma regreção do talude de 3,98 m. Aspectos da área e da região do entorno é mostrado nas imagens da Figura 29ab. No local e imediações tem pouca vegetação ciliar e a erosão do talude está presente.

Figura 28. Croqui representando o marco E09, com indicação atual da borda do talude.

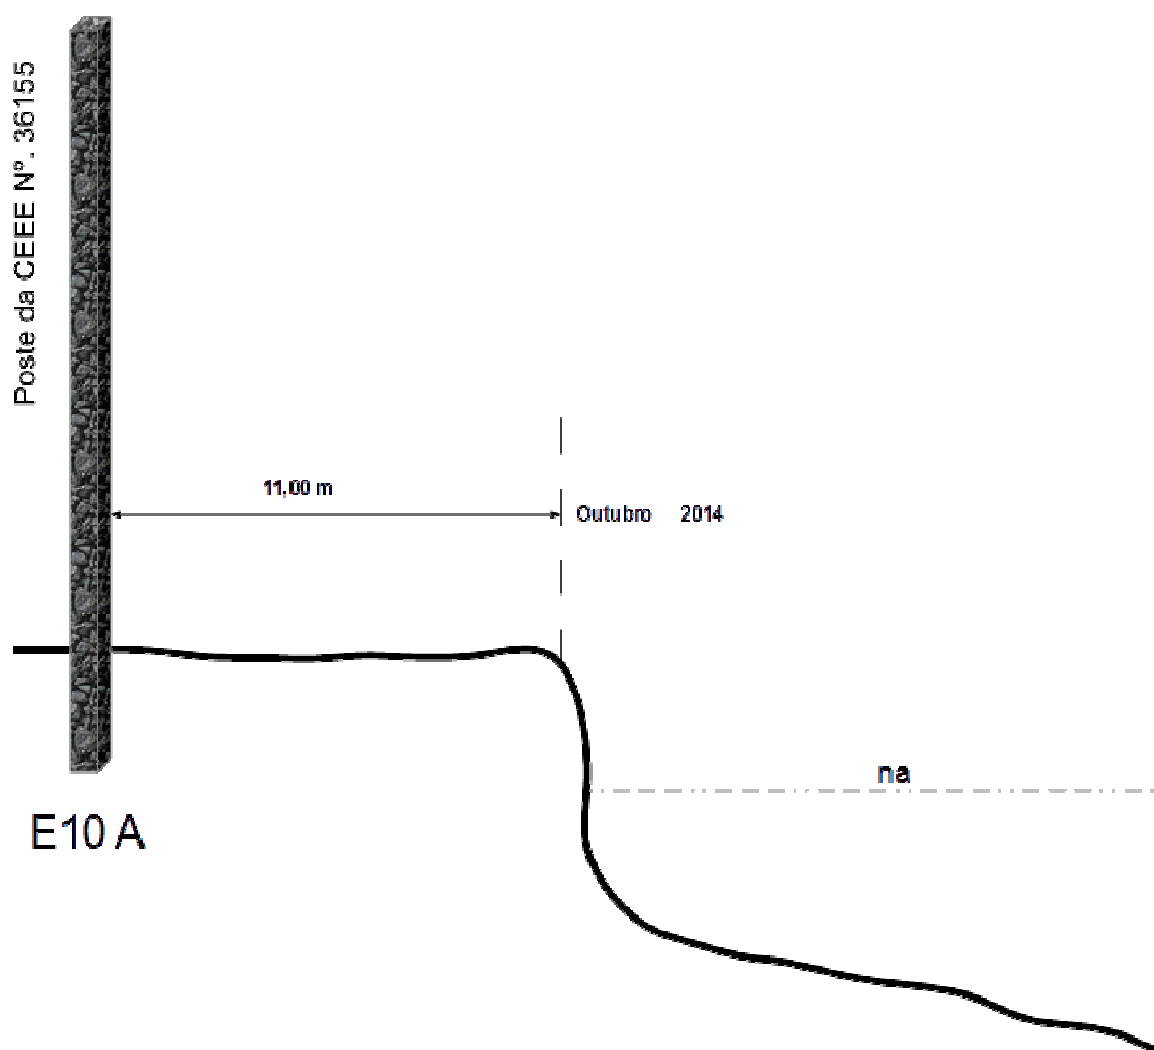
MARCO E10 A

Com o desaparecimento da estação E10, foi fixada outra estação no local. Para tal, utilizamos um poste da CEEE (Nº 36155) das proximidades. Este poste faz parte da rede elétrica da região e está localizado nas proximidades da estrada vicinal. O croqui da Figura 31 representa a medida inicial deste marco. A direção da medida foi direcionada à Termoelétrica da CEEE localizada no outro lado do rio. As coordenadas UTM foram obtidas com a câmera Caplio (Longitude: 444.883 Oeste e Latitude: 6.689.607 Sul). Aspectos do entorno do marco E10 A são mostrados nas imagens da Figura 32ab.

Figura 31. Croqui representando o marco E10 A.

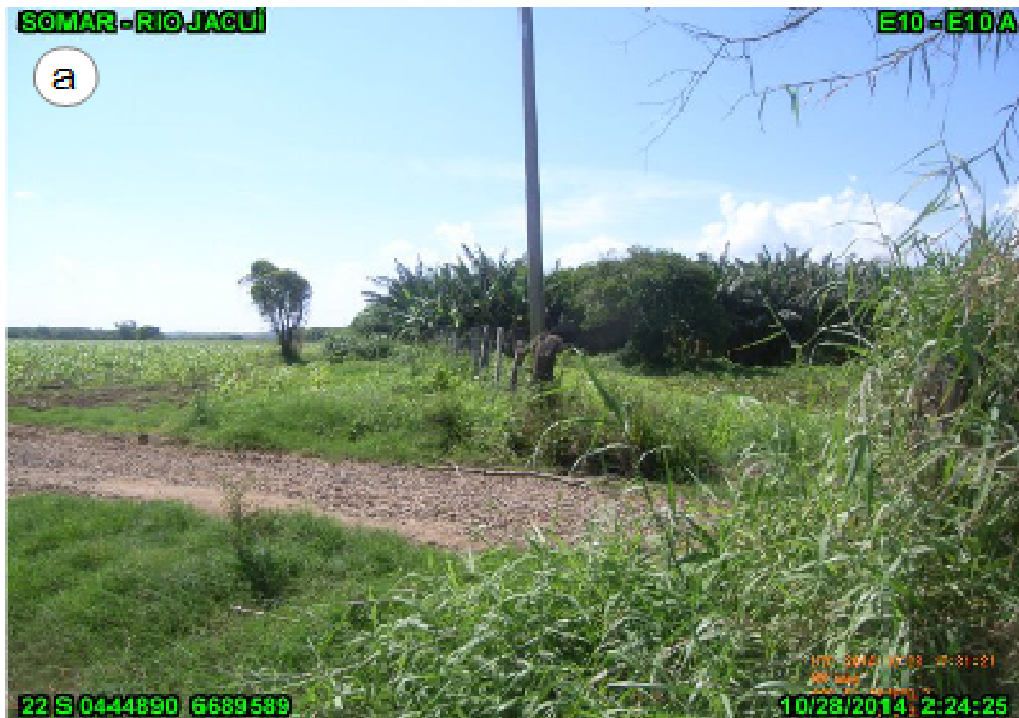
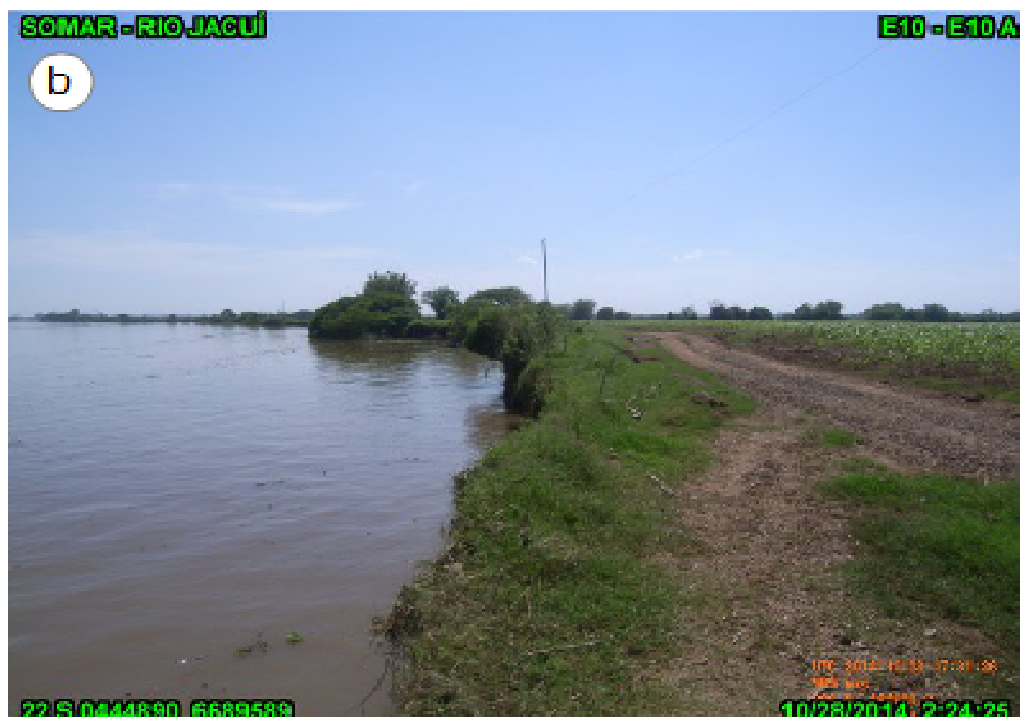
E10 A

Figura 32ab. Marco E10 A, localizado no município de Triunfo. (a) poste da CEEE utilizado como marco; (b) estrada municipal e margem para montante.

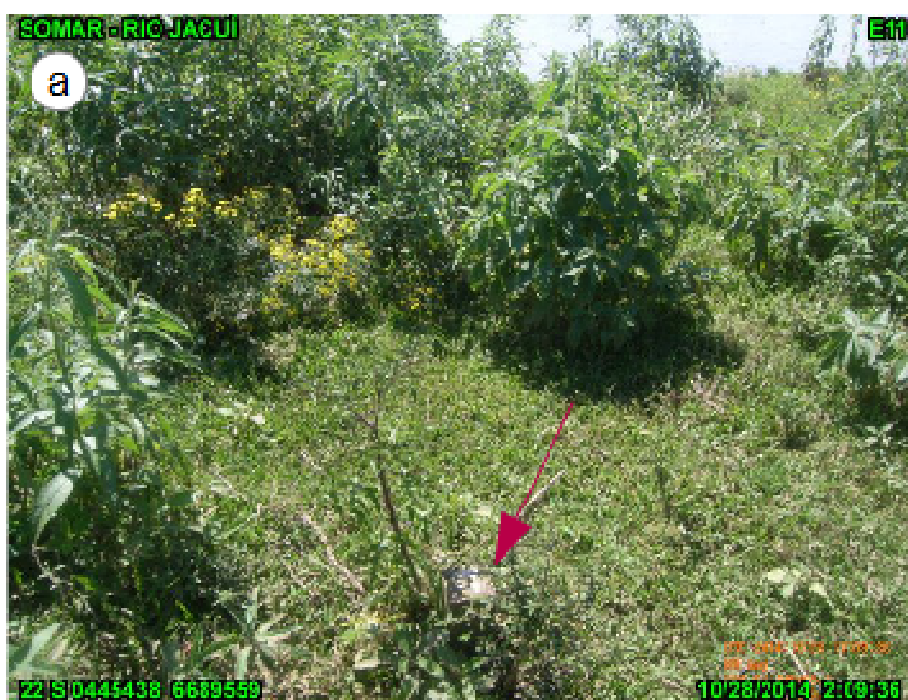
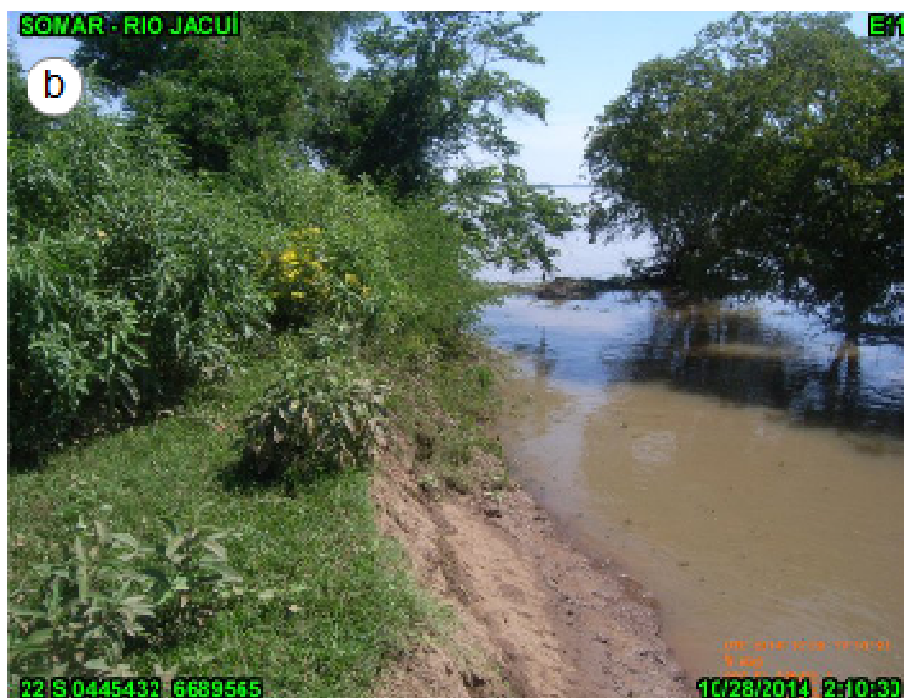
E11

Marco localizado na extremidade oeste da Ilha do Fanfa onde processos erosivos são evidentes, (Fig. 2). Neste local encontramos uma retração do talude desde abril de 2009 de 2,85 m (Fig. 33). O uso antrópico da área é evidente e a presença do gado que vem beber água, aumenta a remobilização de material. Lama é depositada na praia, nos períodos de cheia. As imagens da Figura 34ab mostram aspectos da área e do marco.

Figura 34ab. Marco E11, localizado no pontal oeste da Ilha do Fanfa. (a) marco; (b) talude.

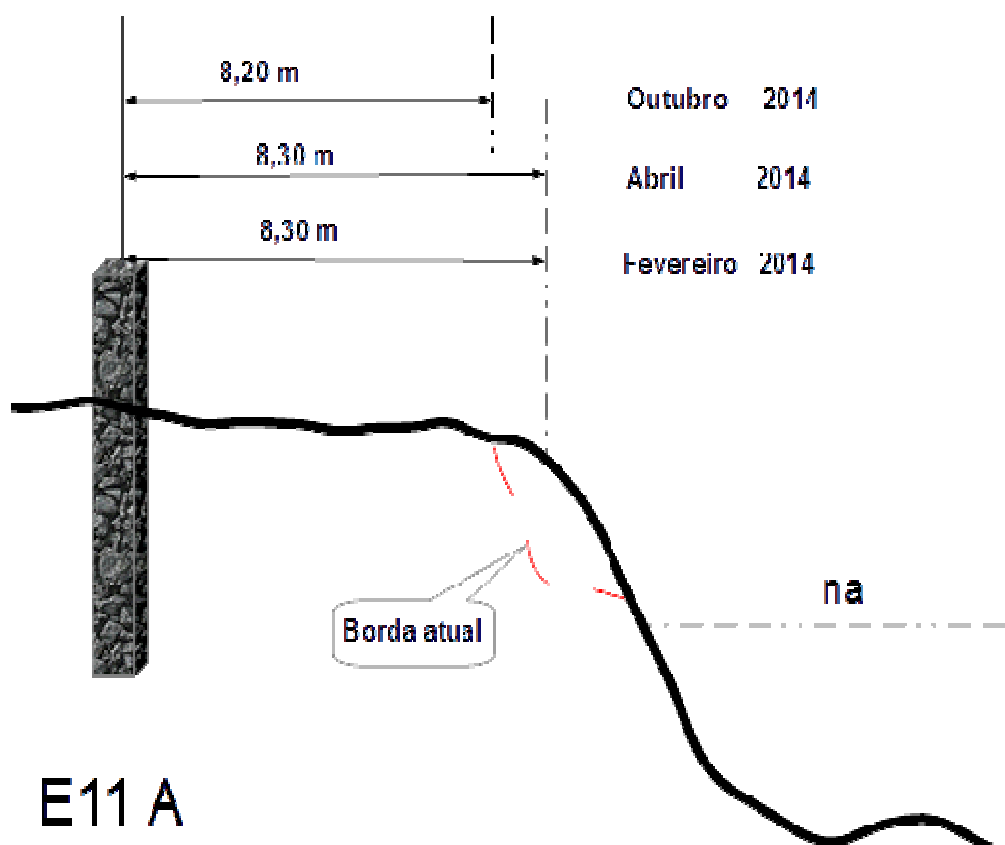
MARCO E11 A

O marco E11 A localiza-se na margem esquerda do rio Jacuí, extremidade oeste na Ilha do Fanfa. Margem com talude de nível médio e região onde processos erosivos são evidentes, (Fig. 3). Está localizado nas proximidades de uma cerca que adentra a praia, com lavoura de milho para montante. Marco implantado em fevereiro de 2014. Nesta inspeção encontramos pequena retração na margem da ordem de 0,10 m do talude superior, como mostrado no croqui da Figura 35. Nas imagens da Figura 36ab, mostram aspectos da área e do marco.

Figura 35. Croqui representando o marco E11 A , com indicação atual da borda do talude.
