RELATÓRIO TÉCNICO

INSPEÇÃO DOS MARCOS DAS ESTAÇÕES GEODÉSICAS DA REDE LOCAL DA SOMAR MINERADORA Ltda

BAIXO RIO JACUÍ.

Outubro 2014

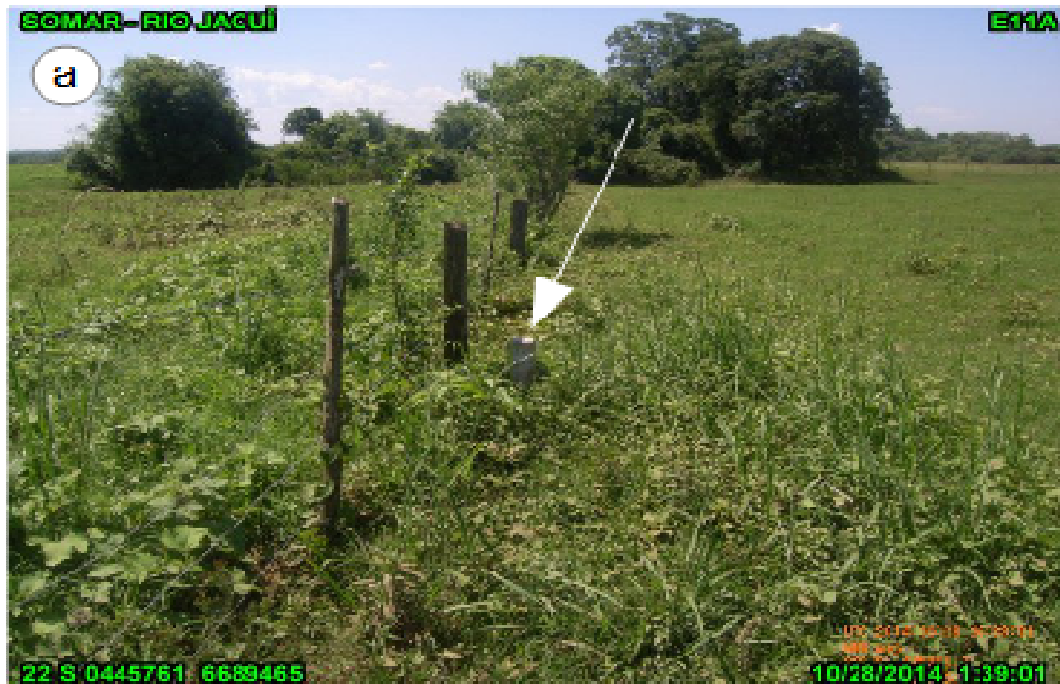
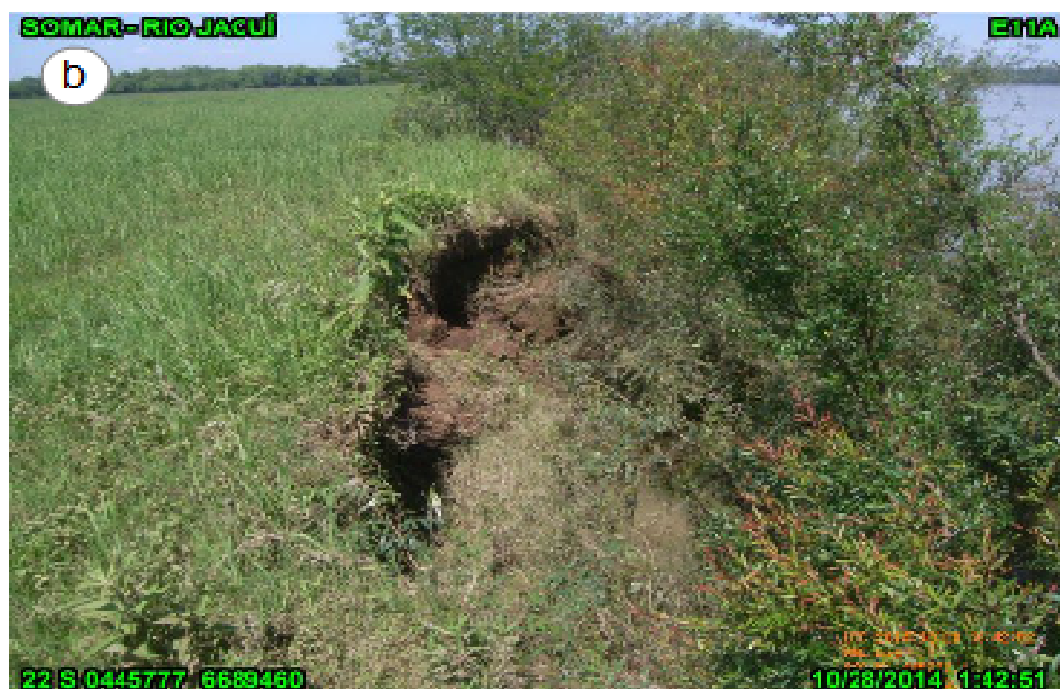
E11 A

Figura 36ab. Marco E11 A, localizado no pontal oeste da Ilha do Fanfa. (a) marco; (b) talude vegetado.

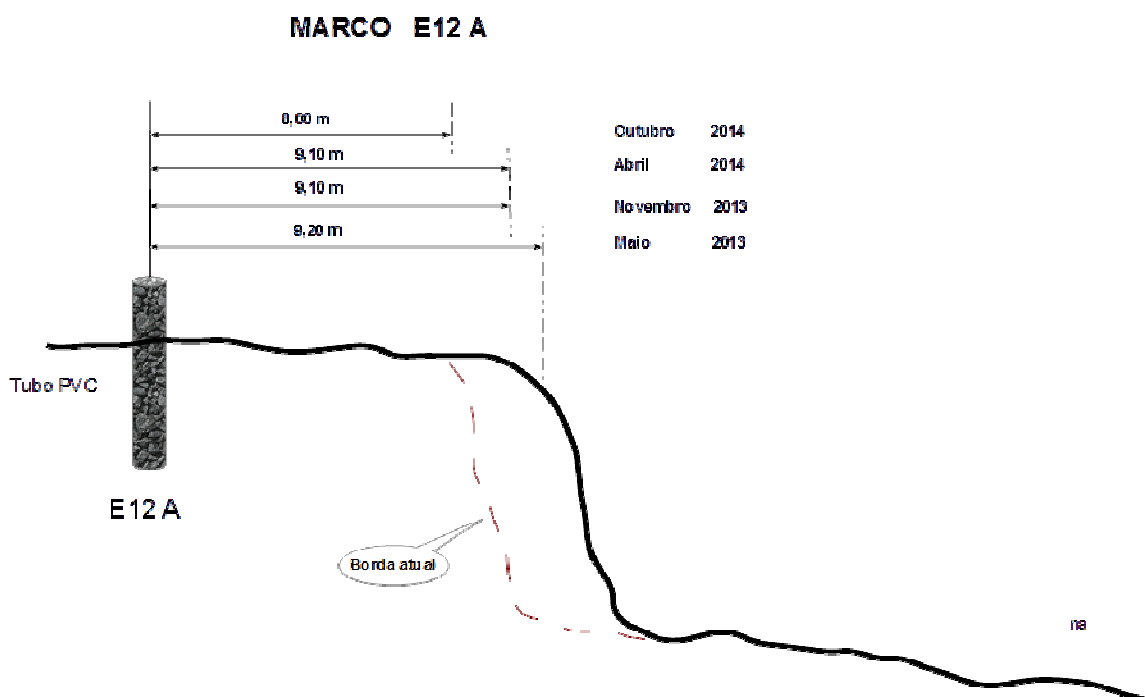
O marco E12 A foi instalado na Ilha do Fanfa (Fig. 3) mais para montante do antigo marco, onde aspectos erosivos são evidentes. Uma cerca isola a área da margem de local onde planta-se milho, local do marco E12. A Figura 37 representa o croqui do marco E12 A localizado a 9,20 m do limite superior do talude/margem. Desde a implantação do marco (maio 2013) verifica-se uma regressão da margem de 1,2 m. Nas imagens da Figura 38ab, mostram aspectos da área e do marco.

Figura 37. Croqui do Marco E12 A instalado na ilha do Fanfa, com indicação atual da borda do talude.

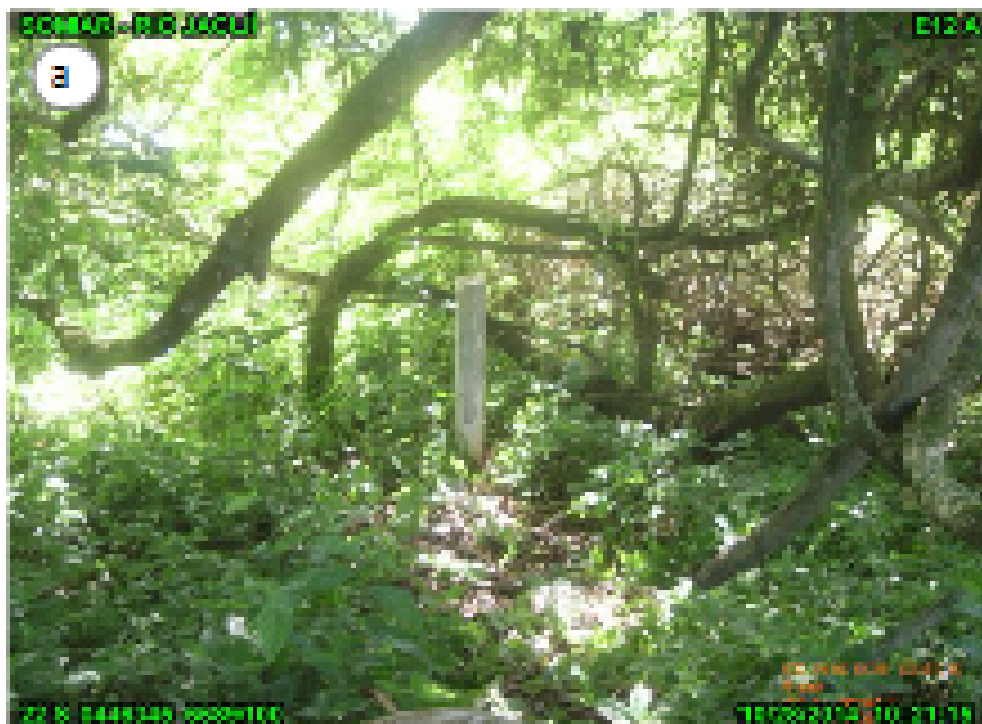
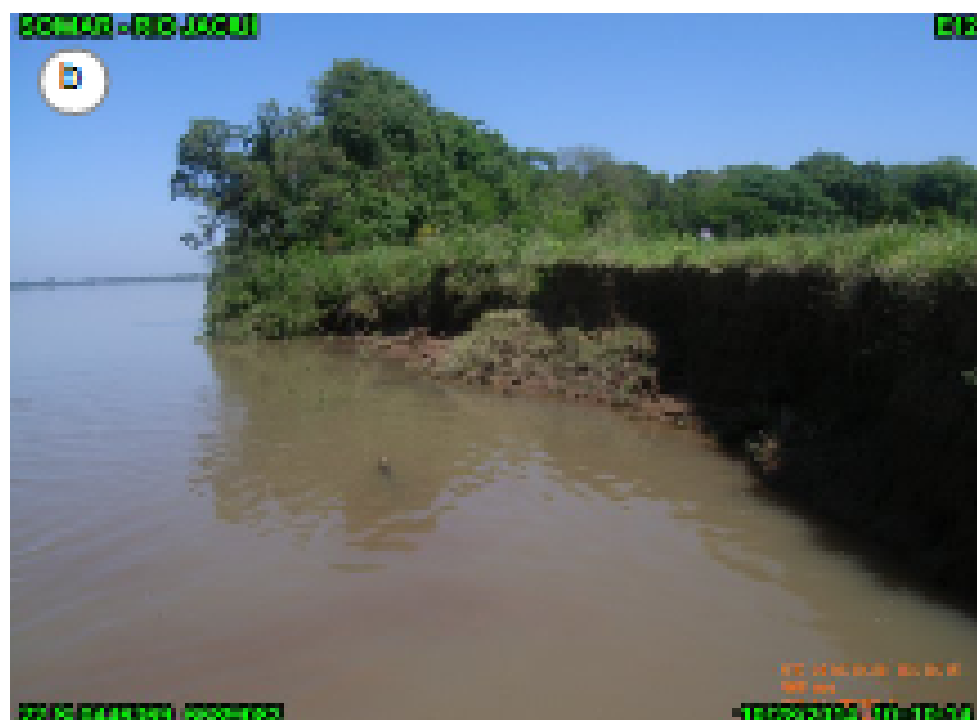
E12 A

Figura 38ab. Marco E12 A, localizado na ilha do Fanfa, (a) marco; (b) Talude para montante.

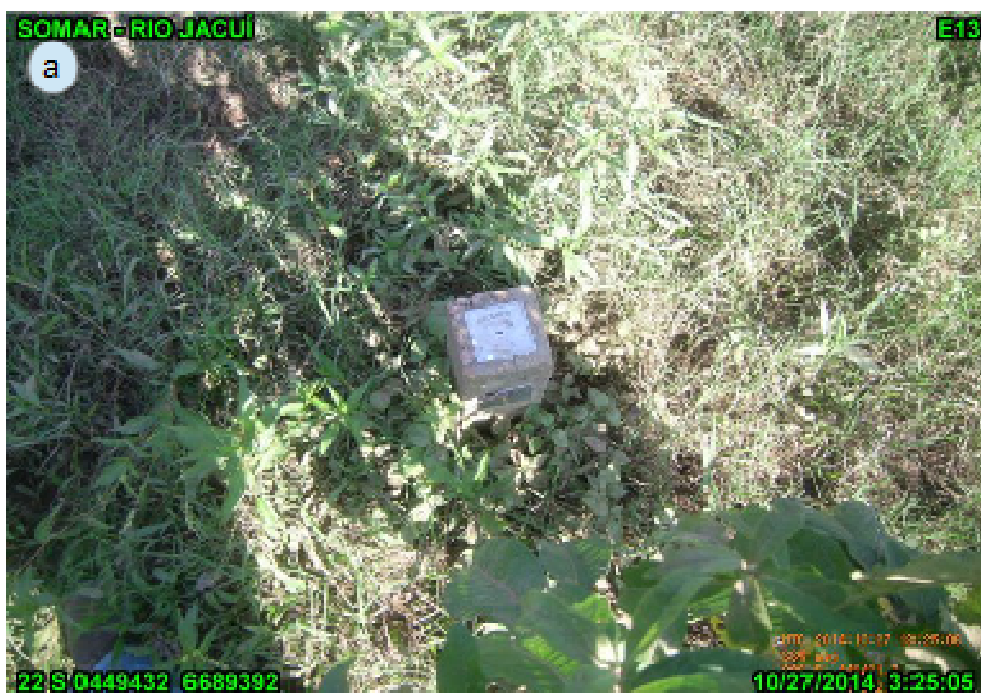
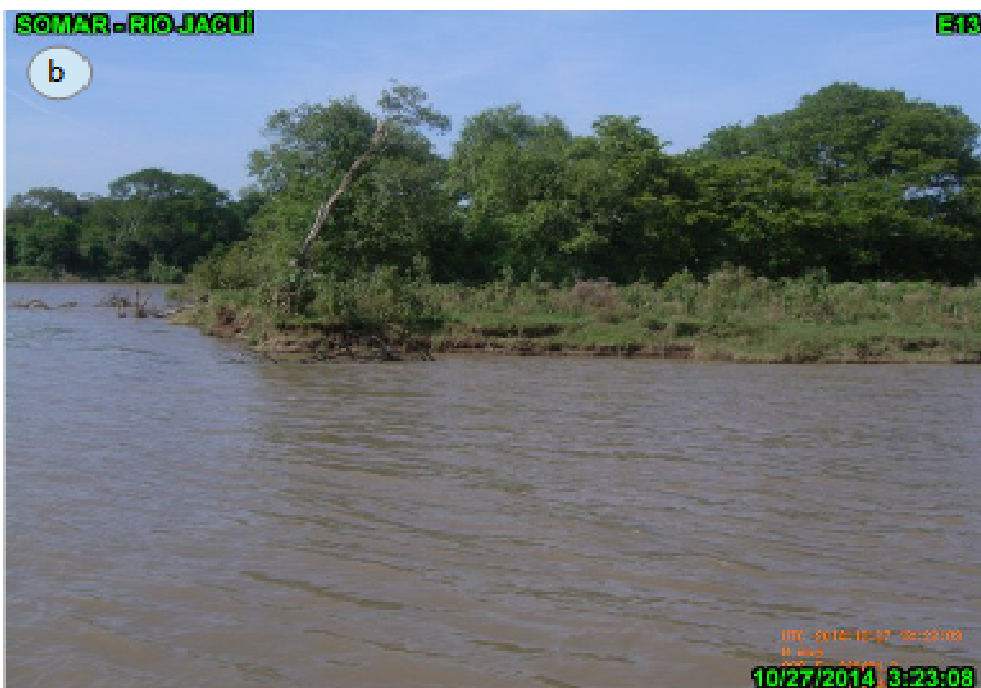
Localizado na extremidade oeste da Ilha do Araújo (Fig. 2) sobre talude alto mostra evidencia de erosão em toda a área. O local representa o pontal da ilha do Araújo que é diretamente afetado pelo fluxo do rio. De abril de 2009 até esta última inspeção, calculamos uma regressão do talude de 6,45 m (Fig. 39). No sentido de medida do talude Norte-Sul há uma regressão de 9,3 metros desde 2009. A ação antrópica na área é evidente, com vestígios de acampamento e lixo. As imagens da Figura 40ab mostram aspectos da área.

Figura 40ab. Marco E13 localizado na extremidade oeste da Ilha do Araújo. (a) marco; (b) vista do pontal.

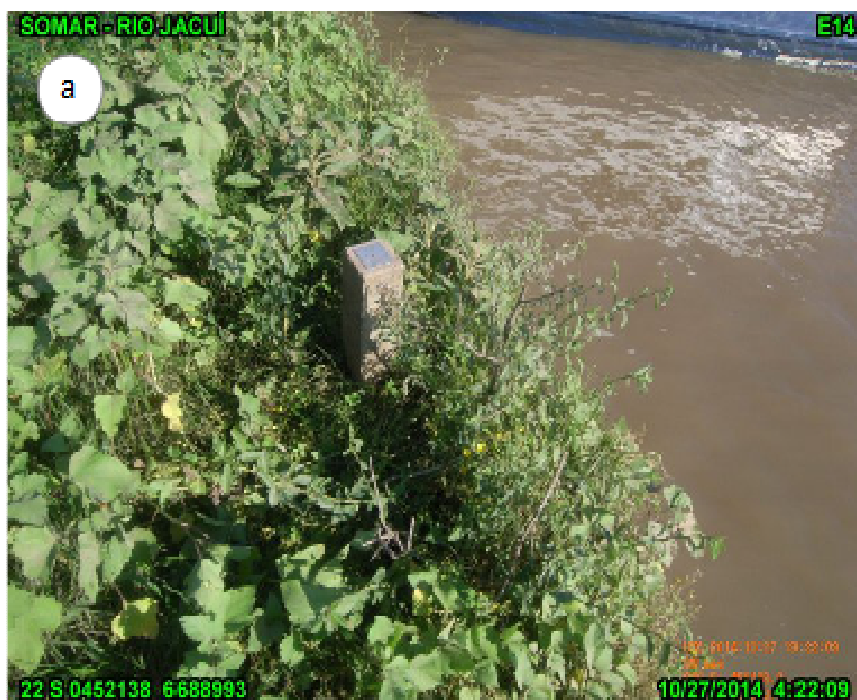
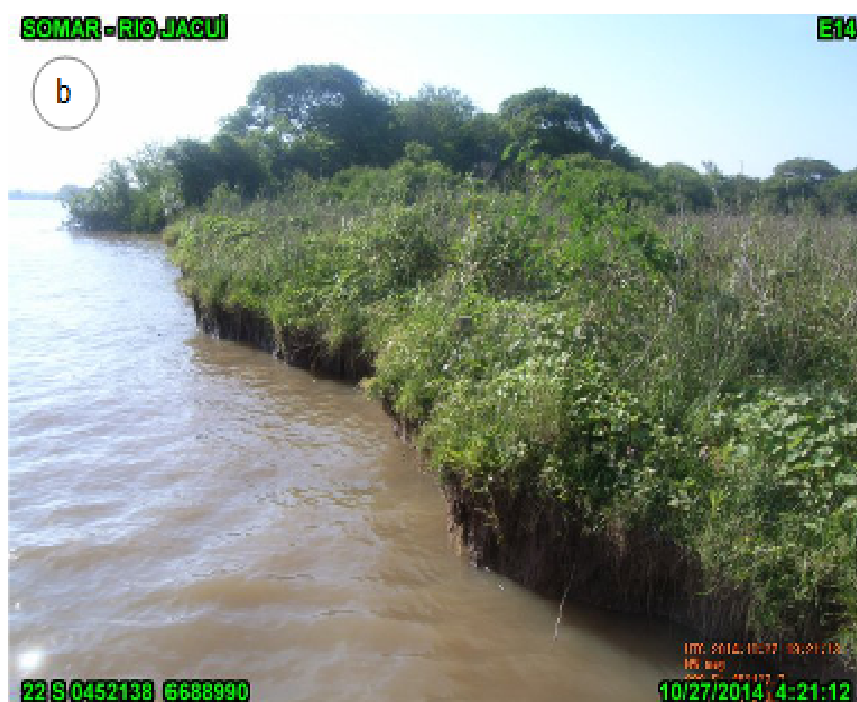
Localizado na Ilha do Araújo, margem esquerda do rio Jacuí (Fig. 2). O talude é baixo e vertical, com nível de erosão de média a alta. Apesar da existência de mata nativa, a área está sujeita a ação das correntes e ondas, por ocasião das cheias e, localizada numa região côncava do rio, o que propicia a regressão da margem. De abril de 2009 a outubro de 2014, houve uma regressão do talude de 4,8 m (Fig. 41). O marco está praticamente na borda do talude. As imagens da Figura 42ab mostram aspectos da região.

Figura 42ab. Marco E14 localizado na Ilha do Araújo. (a) marco; (b) margem para montante.

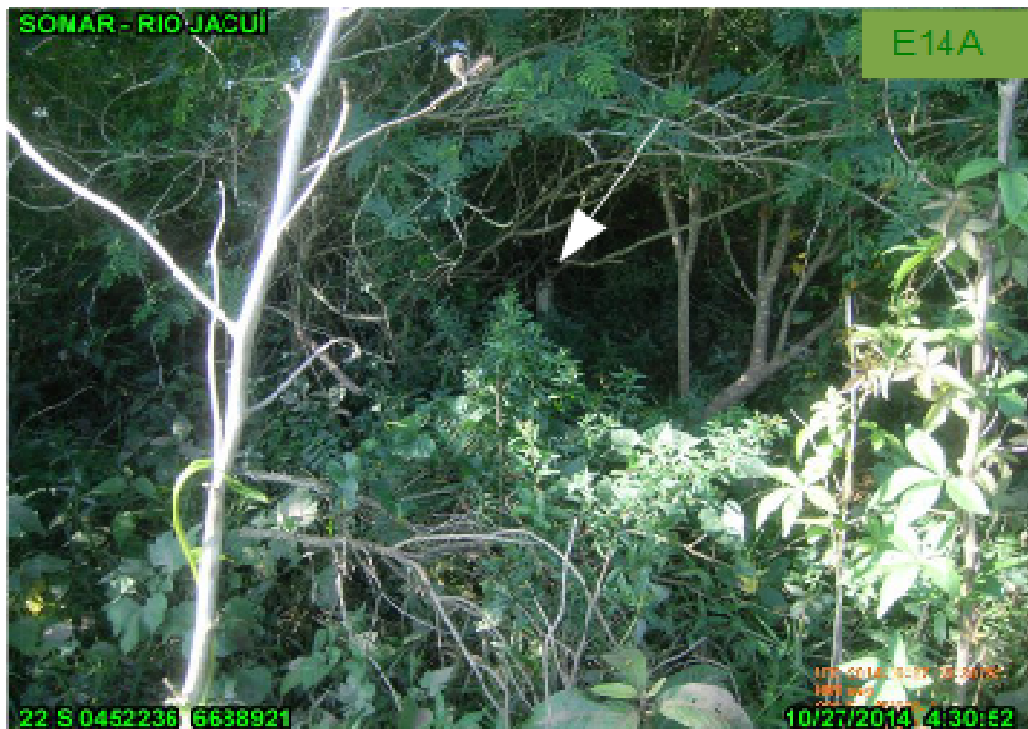
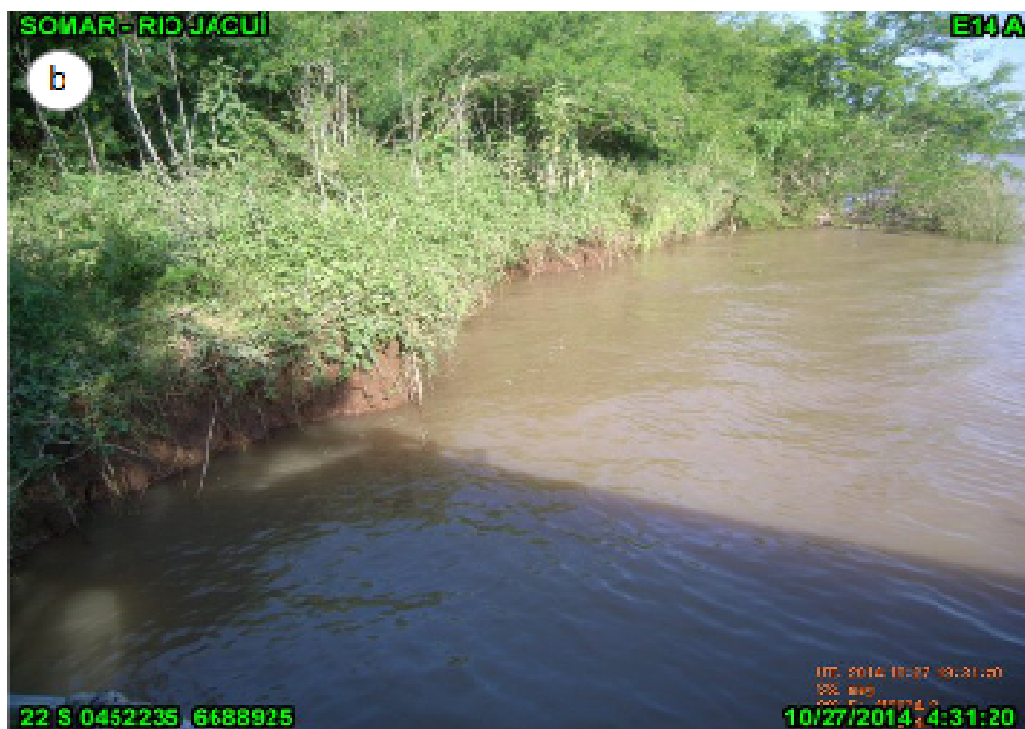
Este marco foi instalado em abril de 2013. A Figura 43 mostra o croqui deste marco na Ilha do Araújo, localizado a 9,30 metros da borda da margem/talude (Fig. 3). De maio de 2013 a outubro de 2014 houve uma regressão de 2,3 m. As imagens da Figura 44ab mostram aspectos da área e evidências de processos erosivos.

Figura 44ab. Marco E14 A , localizado na Ilha do Araújo. (a) marco; (b) talude para jusante.

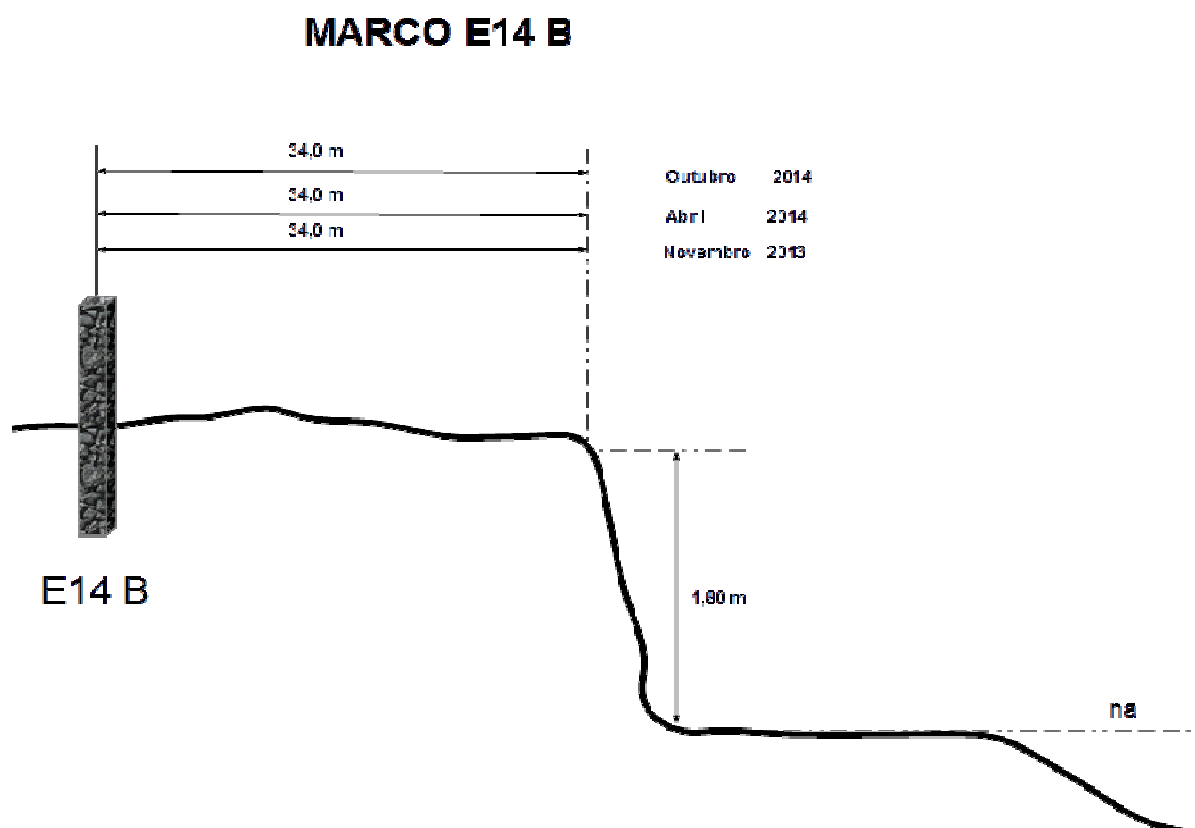
Figura 45. Croqui do Marco E14 B.

Este marco foi instalado em novembro de 2013 (Fig. 3). A Figura 45 mostra o croqui deste marco na Ilha do Araújo. Não encontramos mudanças no talude. As imagens da Figura 46ab mostram aspectos da área.

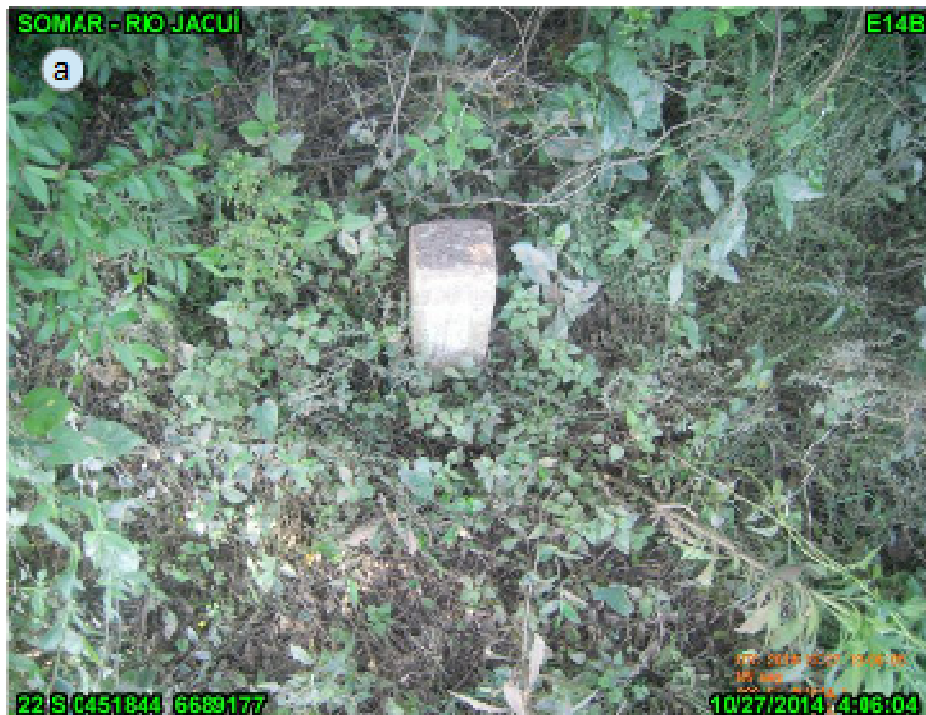
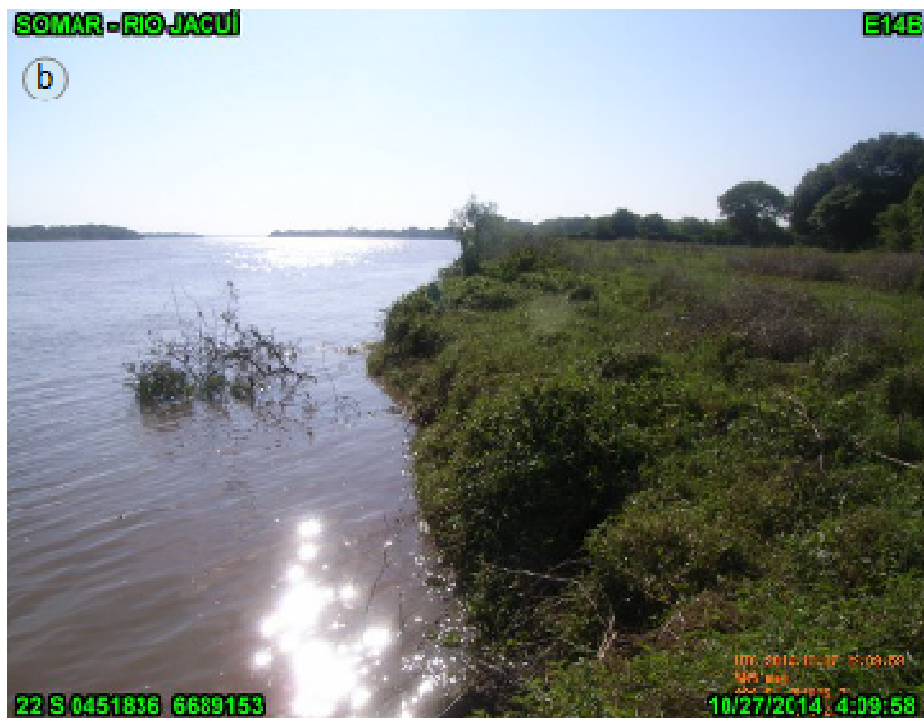
E14 B

Figura 46ab. Marco E14 B, localizado na Ilha do Araújo, (a) marco; (b) margem para montante.

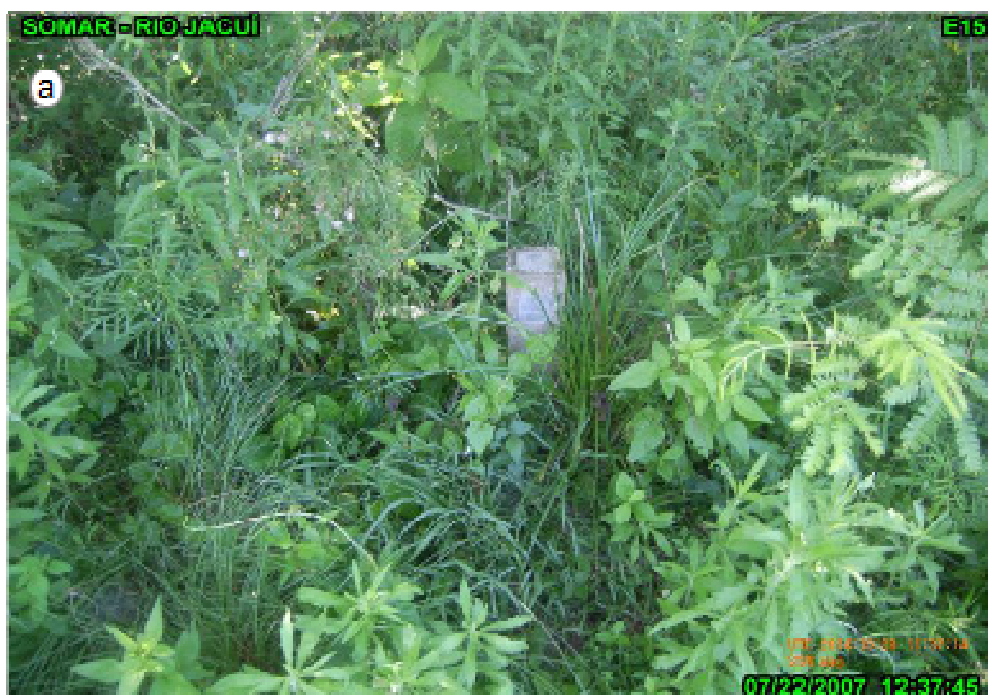
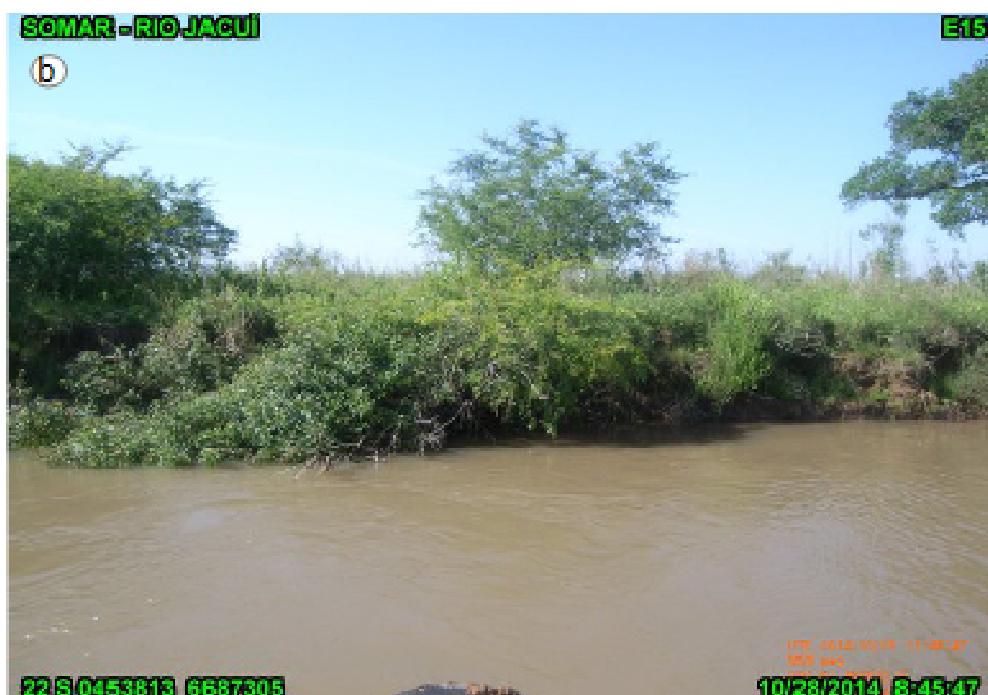
Localizado na margem direita do rio Jacuí, fazenda São José, sobre margem com talude vertical alto (Fig. 2). Local de erosão visível ao longo do talude, observando-se desabamento do talude para jusante e montante, mas não havendo mudança na medida realizada do talude superior desde novembro de 2012. Área muito vegetada e sem acesso do gado. A regressão do talude desde abril de 2009 é de 2,2 m (Fig. 47). As imagens da Figura 48ab mostram aspectos da área.

Figura 48ab. Marco E15 localizado na margem direita do rio Jacuí, Charqueadas. (a) marco; (b) margem.

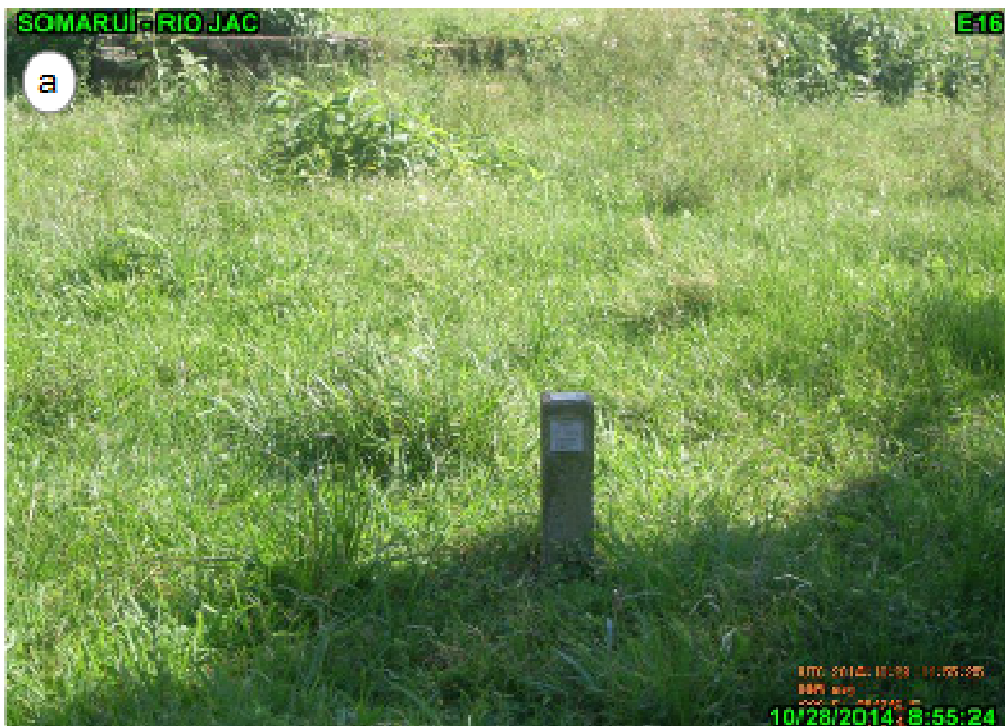
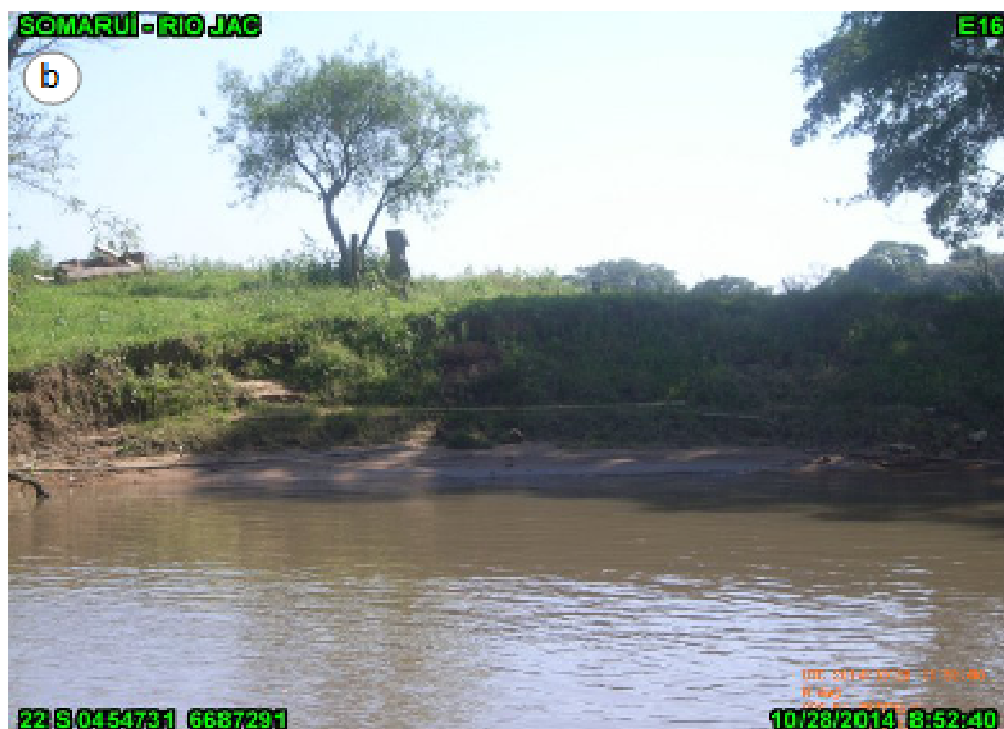
E16

Localizado na extremidade sul da Ilha do Araújo (Fig. 2), exposta à dinâmica gerada pelos ventos do quadrante sul e das cheias. Como mostrado no croqui da Figura 49 encontramos pouca variação no talude. Entretanto observa-se ao longo do talude uma erosão escalonada, indicando os diversos níveis alcançados pela água, com erosão da base e solapamento do talude superior. Também encontramos lama depositada e a formação de cristas de contração. Na Figura 50ab são mostradas imagens com aspectos da área e dados associados.

Figura 50ab. Marco E16, localizado na Ilha do Araújo. (a) marco; (b) margem.

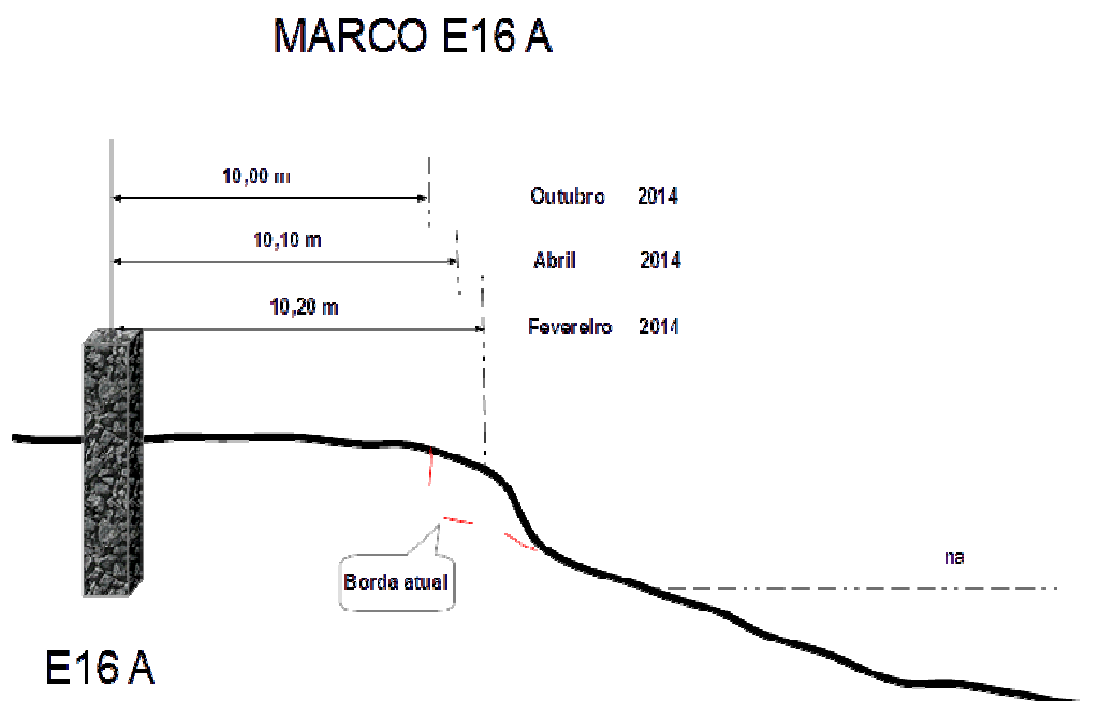
Figura 51. Croqui representando o marco E16 A, com indicação atual da borda do talude.

Este marco foi instalado na margem esquerda do rio Jacuí, Ilha do Araújo, na localidade conhecida como prainha a 10,20 metros do limite do talude superior, sobre terreno plano arenoso compactado e talude baixo (Fig. 3). A área está exposta à dinâmica gerada pelos ventos do quadrante sul e das cheias e ação do gado. Encontramos desde sua instalação pequena mudança da ordem de 0,20 m (Fig. 51). Na Figura 52ab são mostrados aspectos da área com dados associados.

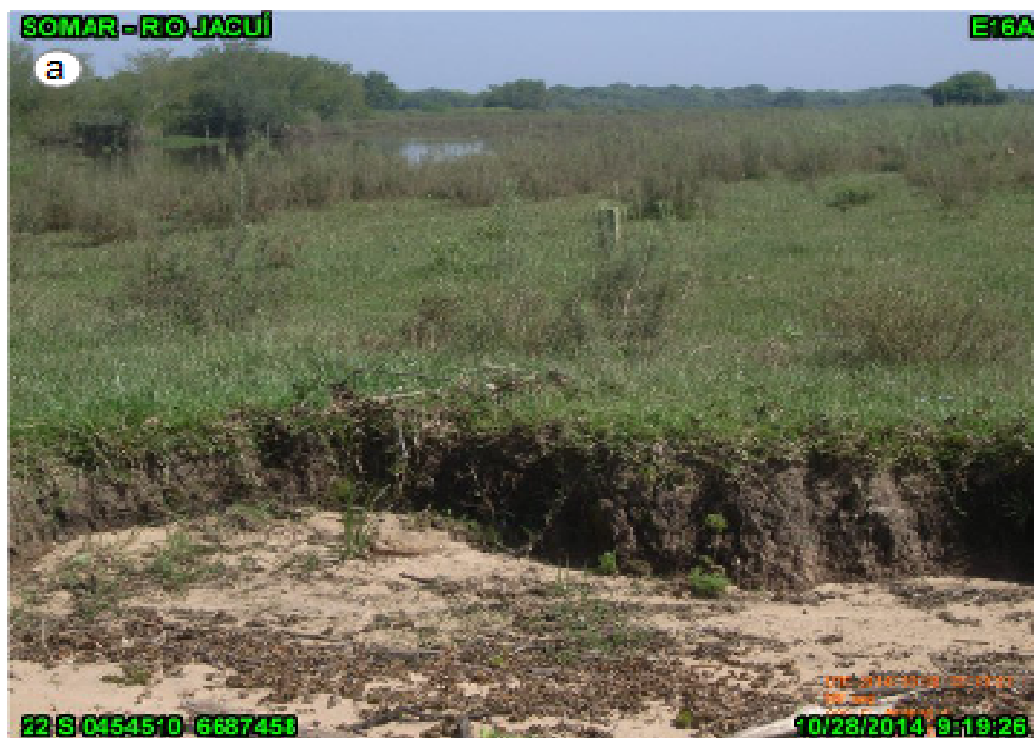
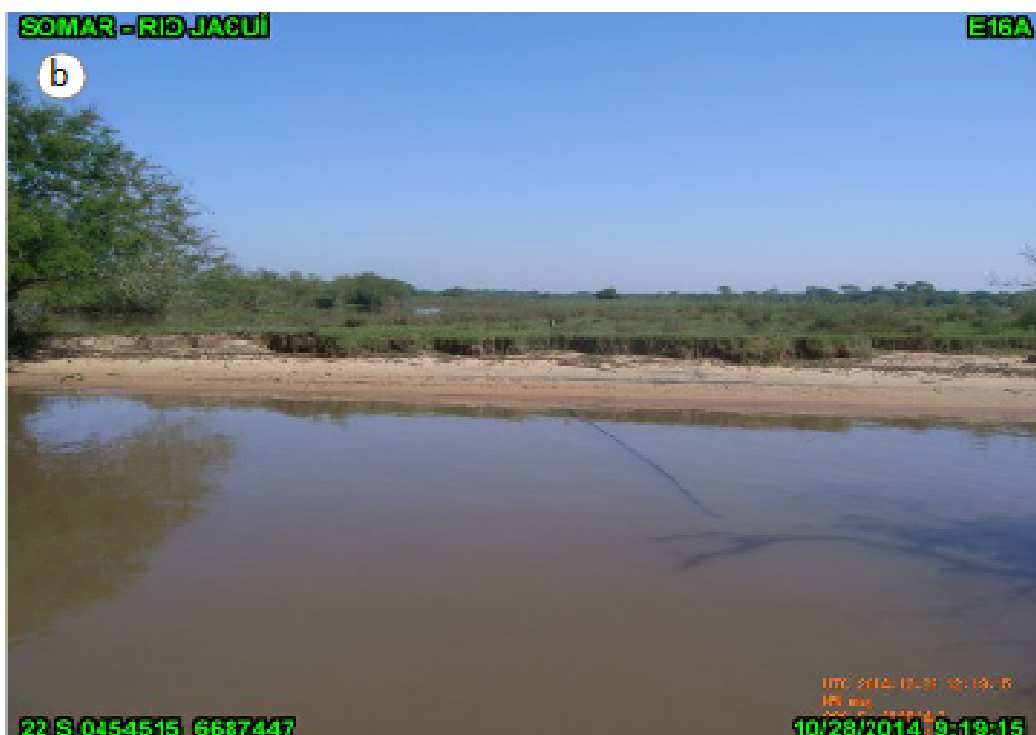
Figura 52ab. Marco E16 A localizado na Ilha do Araújo. (a) marco; (b) margem.

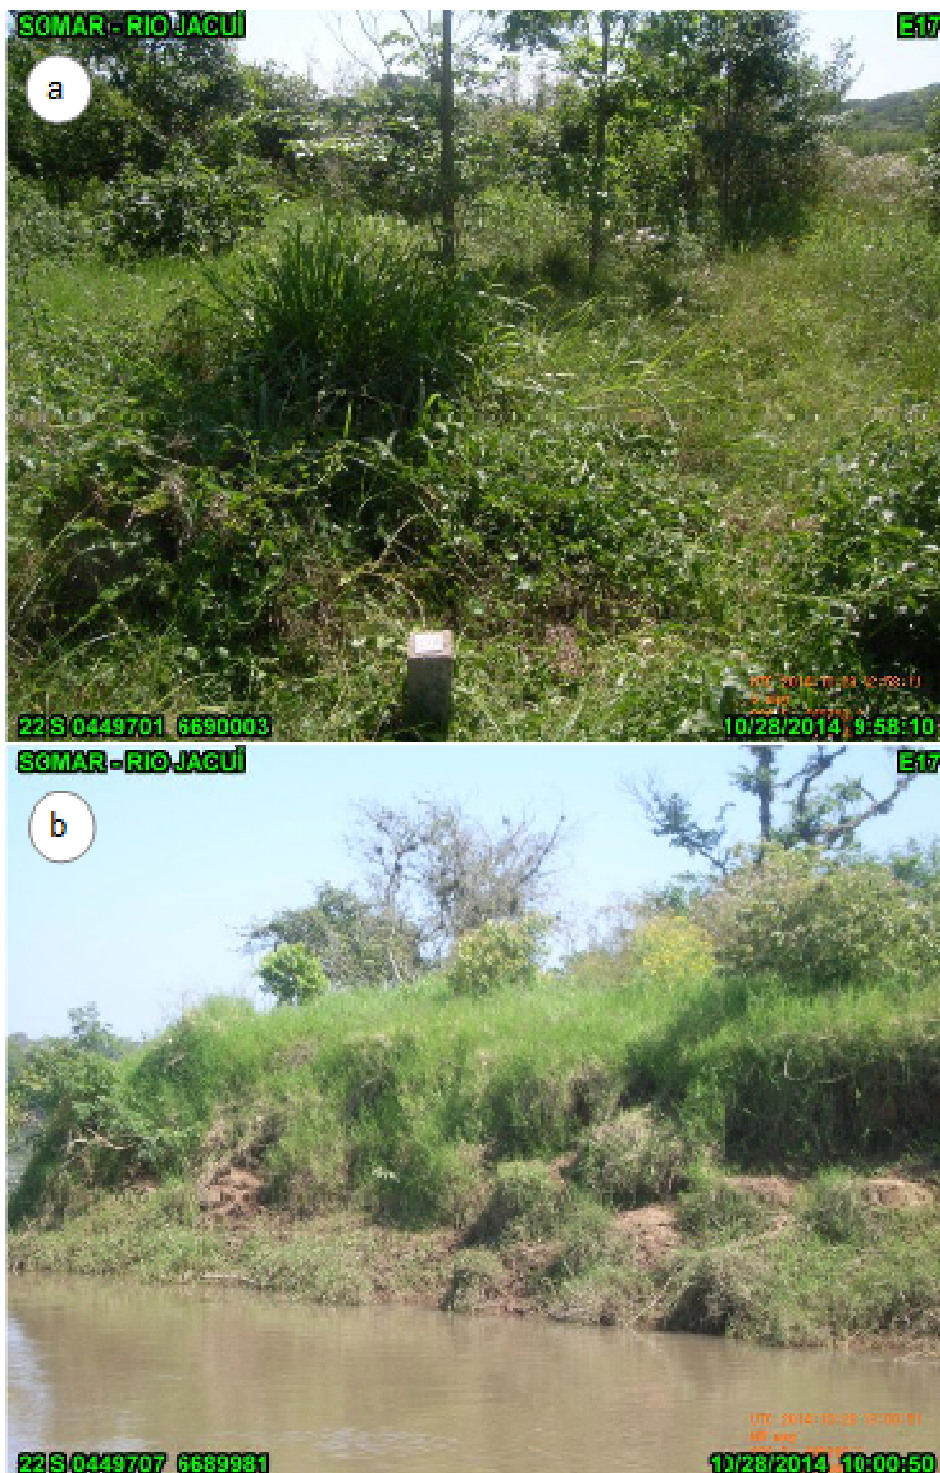
Este marco está localizado na extremidade oeste da Ilha do Carioca (Fig. 2), onde a erosão é alta, como indicado no croqui da Figura 53. A regressão da área desde abril de 2009 é de 7,35 m. Entretanto, nas últimas inspeções não houve retração do talude superior. Aspecto do pontal, com restos de galhos e troncos de árvores é mostrado nas imagens da Figura 54. A área do pontal foi cercada pelo proprietário, não permitindo o acesso do gado. As árvores plantadas pelo proprietário estão vingando muito bem, algumas com alturas superiores a 2 metros.

Figura 54ab. Marco E17 localizado na Ilha do Carioca. (a) marco; (b) talude.

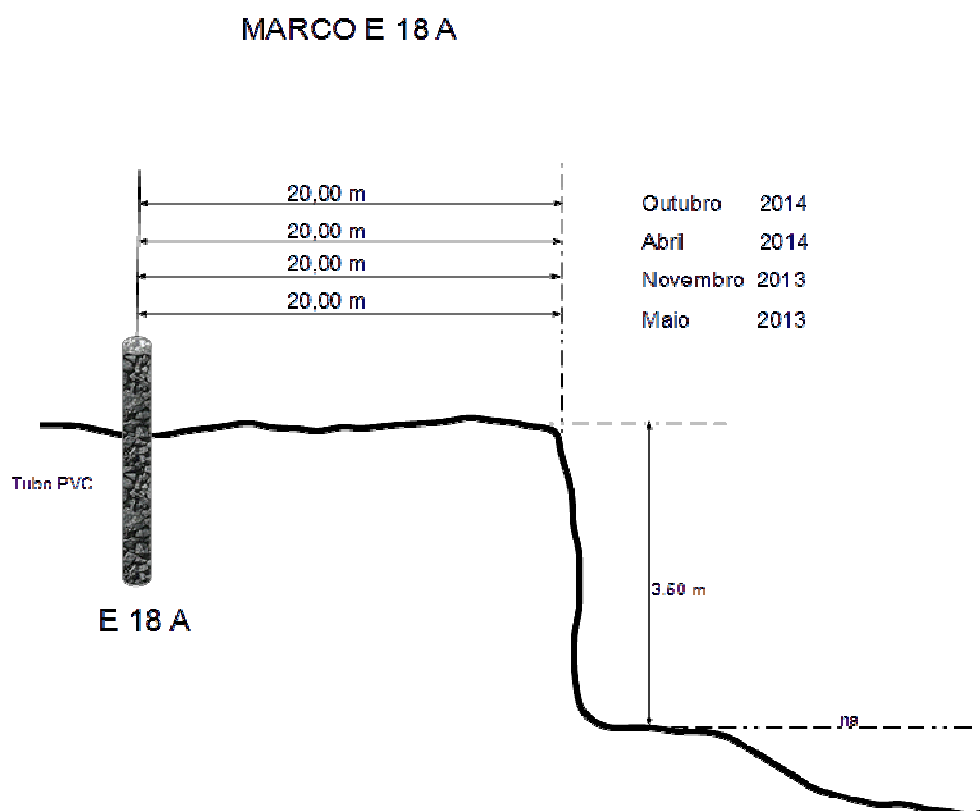
Figura 55. Croqui do Marco E18 A.

Este marco está localizado na Ilha do Fanfa, a poucos metros para Norte da E18, e a uma distancia de 20 metros da borda do talude (Fig. 3). Desde a sua instalação não se verifica modificações do talude (Fig. 55). O marco encontra-se quebrado, mas ainda pode ser utilizado porque sua base está no lugar. Apesar de não haver mudança no limite do talude superior, observa-se a existência de instabilidade do barranco e áreas com erosão na base do talude. Imagens da Figura 56ab mostram aspectos da área.

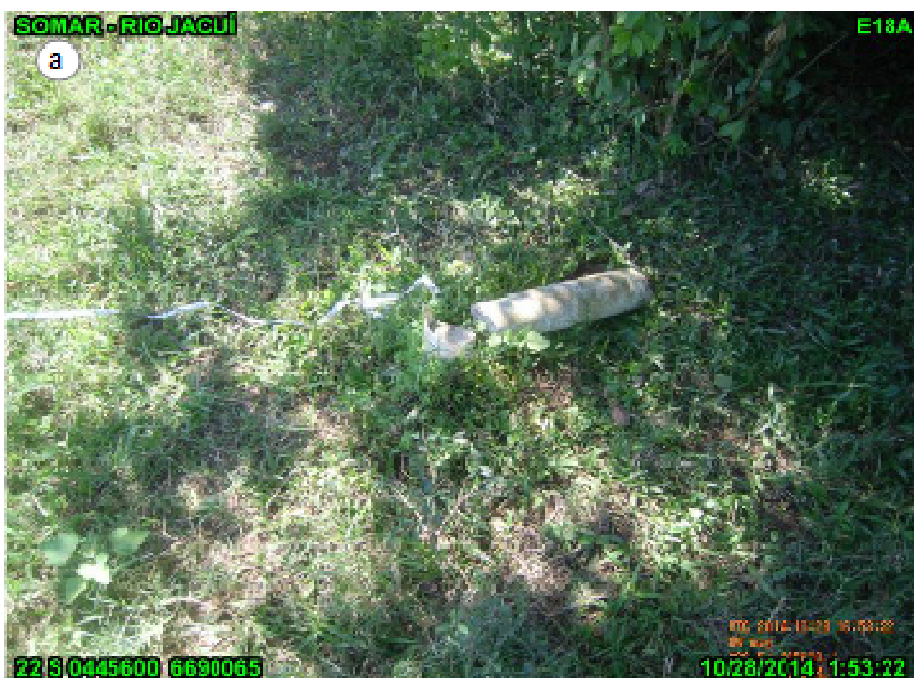
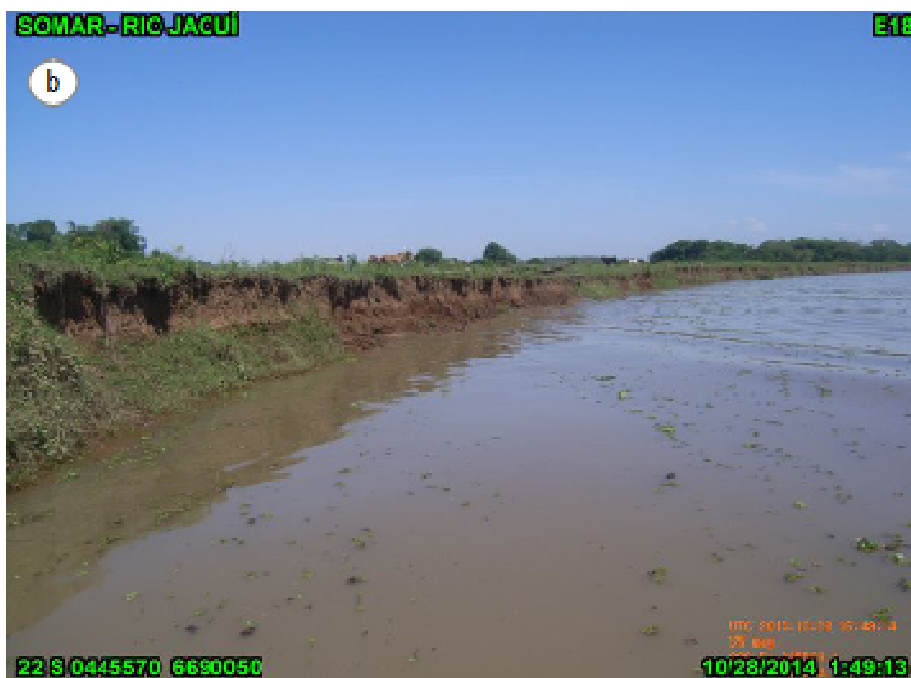
E18 A

Figura 56ab. Marco E18A localizado na Ilha do Fanfa. (a) marco danificado; (b) talude.

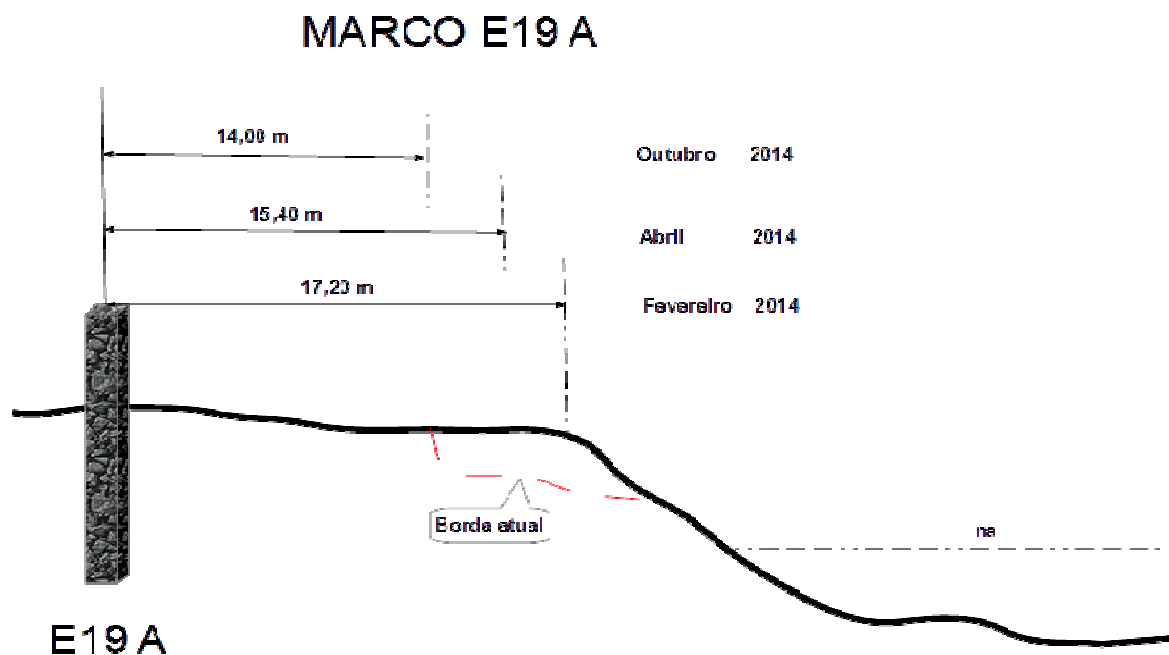
Figura 59. Croqui do Marco E19 A, com indicação atual da borda do talude.

Marco localizado na Ilha do Fanfa, margem esquerda do rio Jacuí com talude alto (Fig. 3). De fevereiro a outubro de 2014, houve uma retração de 3,2 m, considerada margem de alta erosão (Fig. 59). Processos erosivos do talude são visíveis para jusante e montante do marco. O local é muito usado por pescadores e lugar de acampamento e acesso do gado. Na Figura 60ab são mostradas imagens do local.

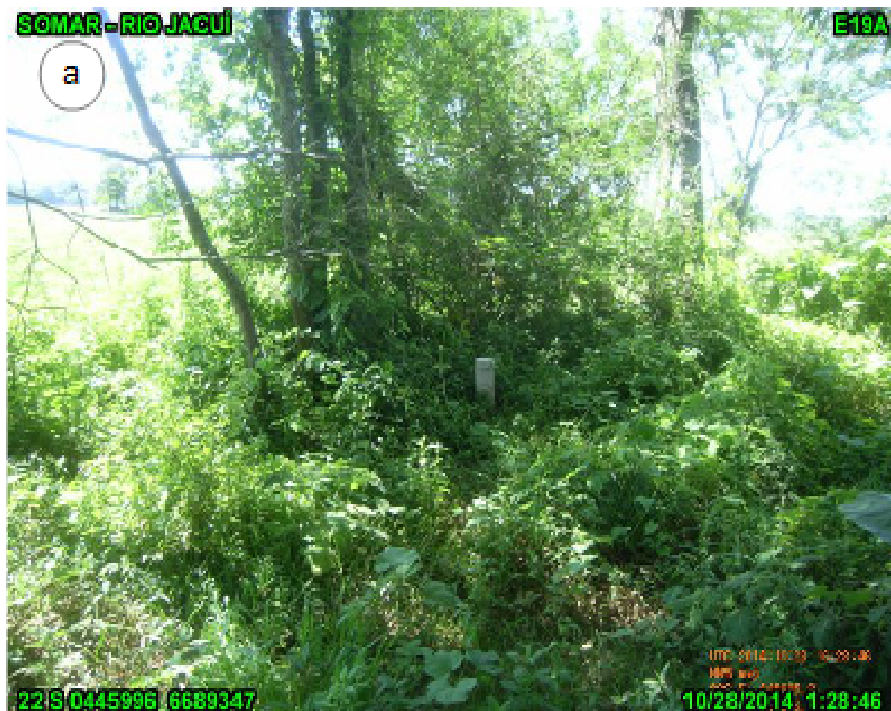
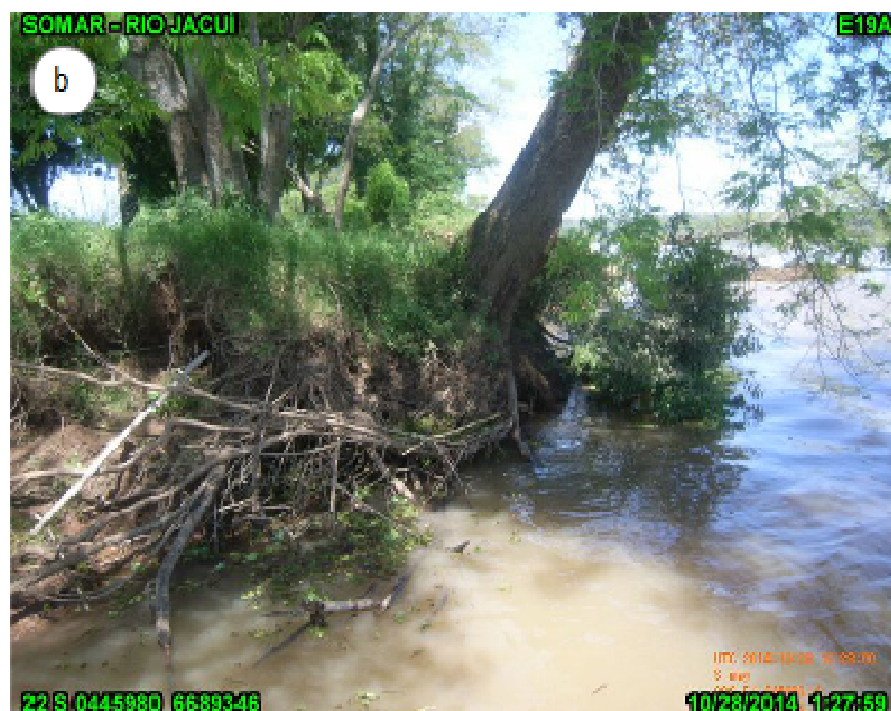
Figura 60ab. Marco E19 A localizado na Ilha do Fanfa. (a) marco; (b) margem.
