RELATÓRIO TÉCNICO

INSPEÇÃO DOS MARCOS DAS ESTAÇÕES GEODÉSICAS DA REDE LOCAL DA SOMAR MINERADORA Ltda

BAIXO RIO JACUÍ.

Outubro 2014

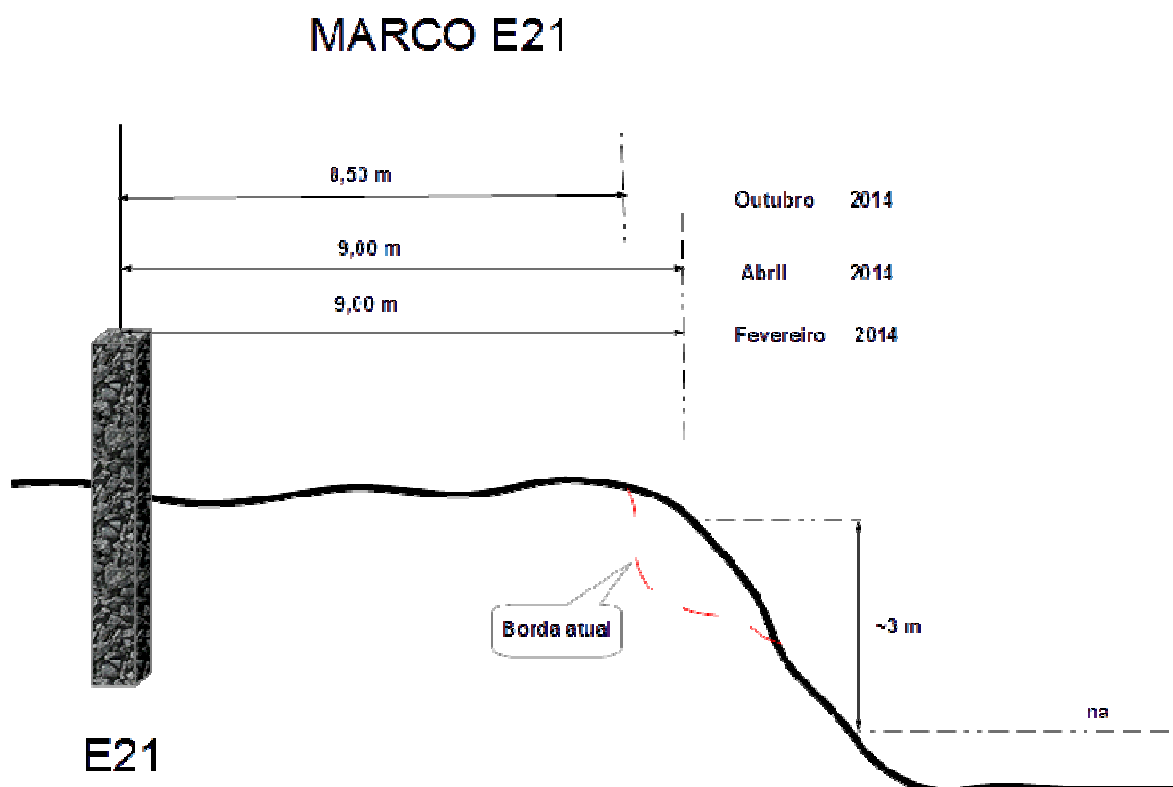
Figura 61. Croqui do Marco E21, com indicação atual da borda do talude.

Localizado na margem esquerda do rio Jacuí, na Ilha da Paciência, margem com talude baixo, campo limpo (Fig. 3). Fixado a 9 metros do limite superior do talude, nesta inspeção constatamos uma retração de 0,50 m do talude superior, como mostrado no croqui da Figura 61. As imagens da Figura 62ab mostram aspectos da área e do marco.

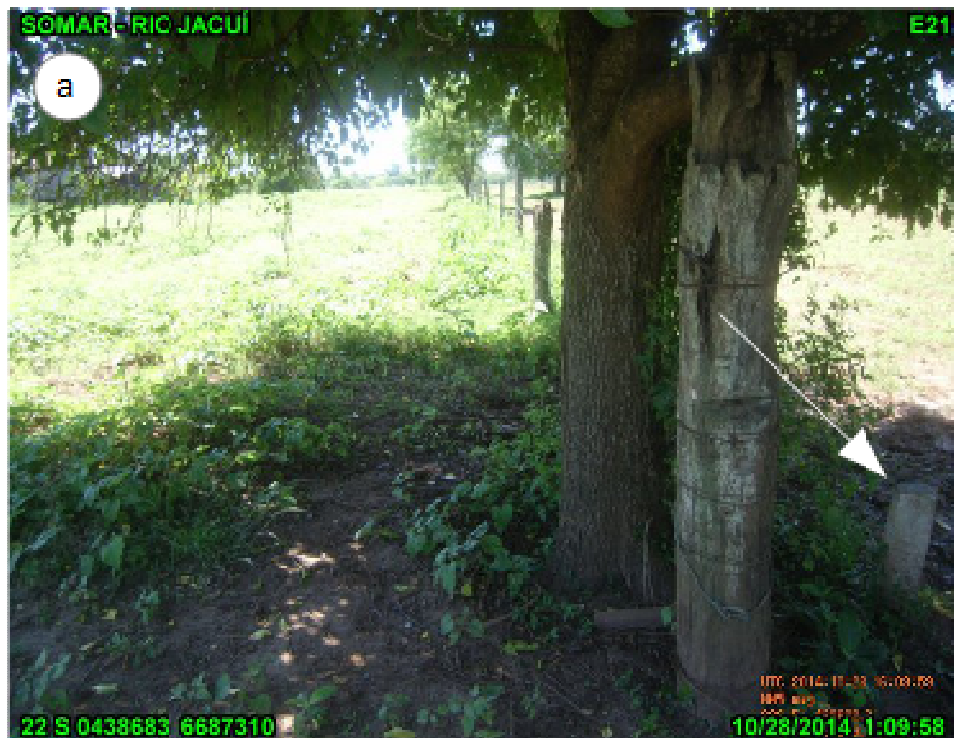
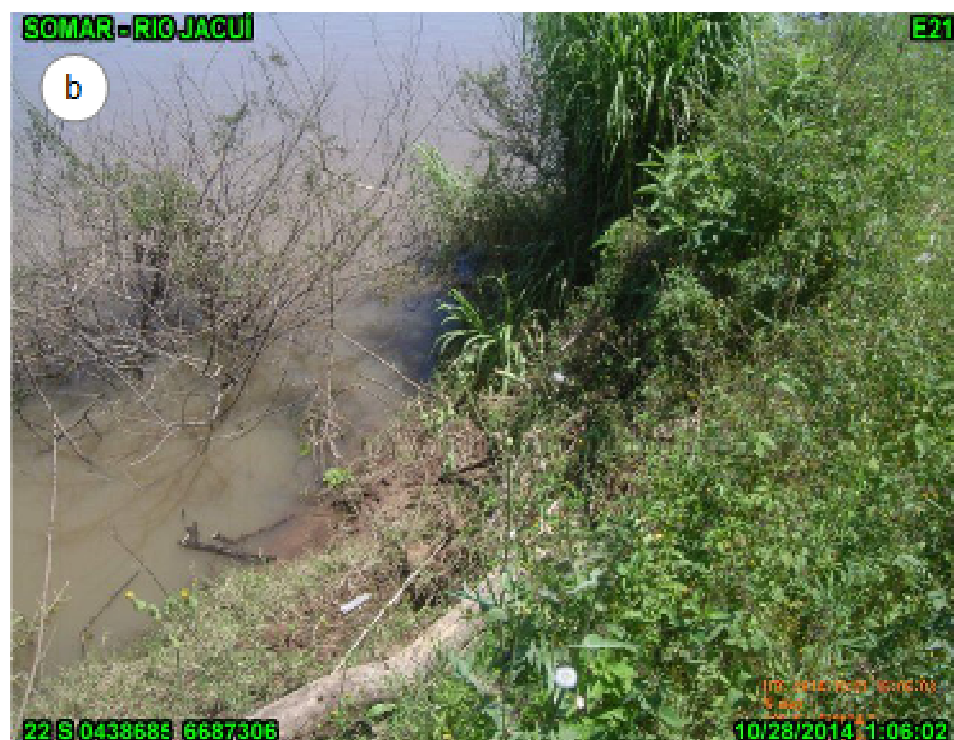
Figura 62ab. Marco E21 localizado na Ilha da Paciência. (a) marco; (b) talude.

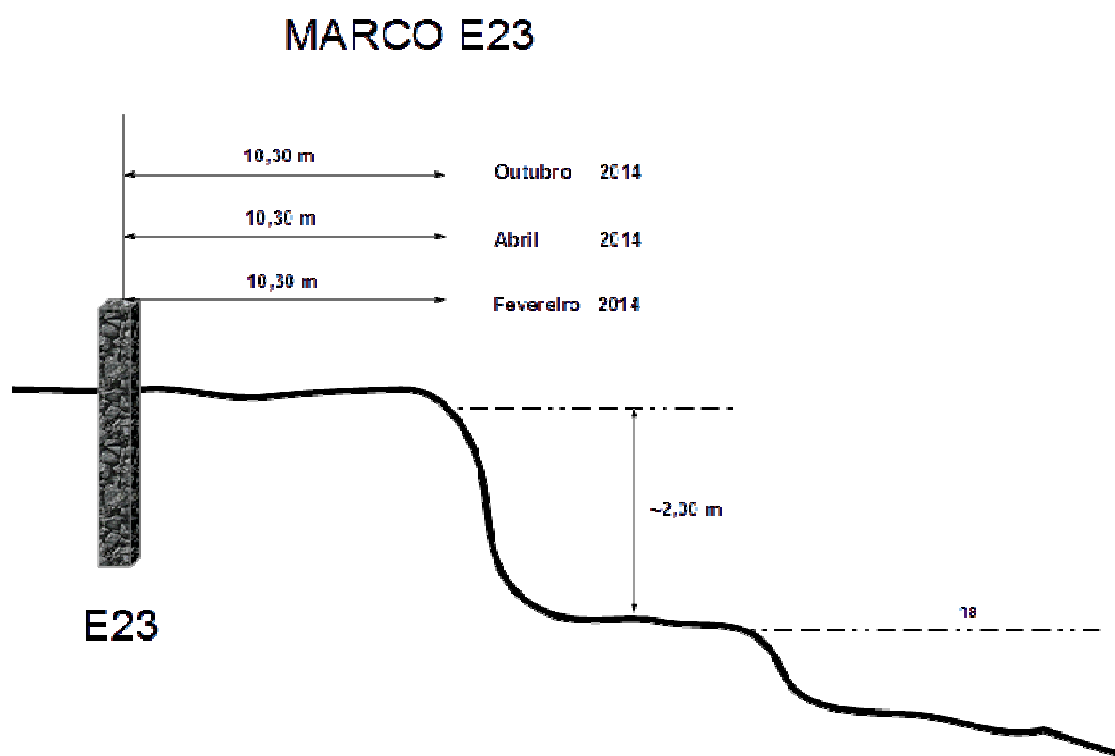
Figura 63. Croqui do Marco E23.

Localizado na margem esquerda do rio Jacuí, na Ilha do Araújo (Fig. 3). Margem com talude baixo e campo limpo. Fixado a 10,30 metros do limite superior do talude, nesta inspeção não constatamos nenhum processo erosivo como mostrado no croqui da Figura 63. As imagens da Figura 64ab mostram aspectos da área e do marco.

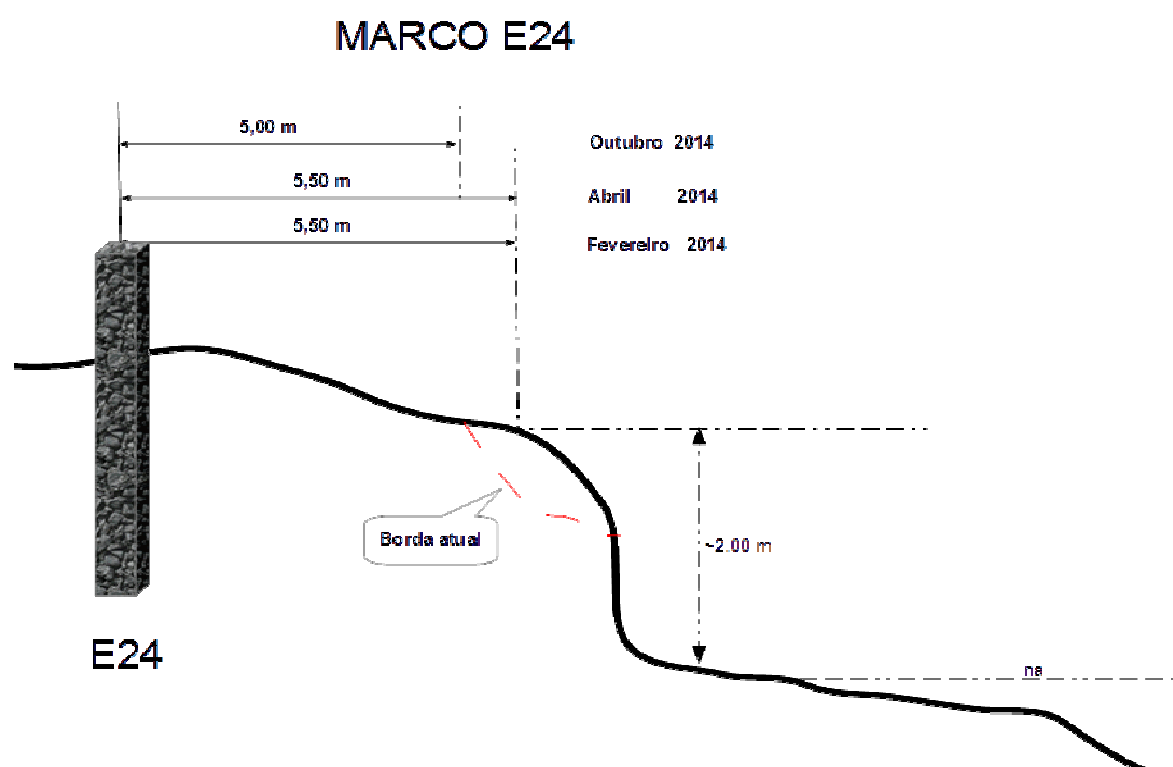
Figura 65. Croqui do Marco E24, com indicação atual da borda do talude.

Localizado na margem direita do rio Jacuí, (Fig. 3). Margem com talude alto com mata nativa e eucaliptos de grande porte. Fixado a 5,50 m do limite superior do talude, nesta inspeção constatamos uma regressão do talude de 0,50 m como mostrado no croqui da Figura 65. As imagens da Figura 66ab mostram aspectos da área e do marco.

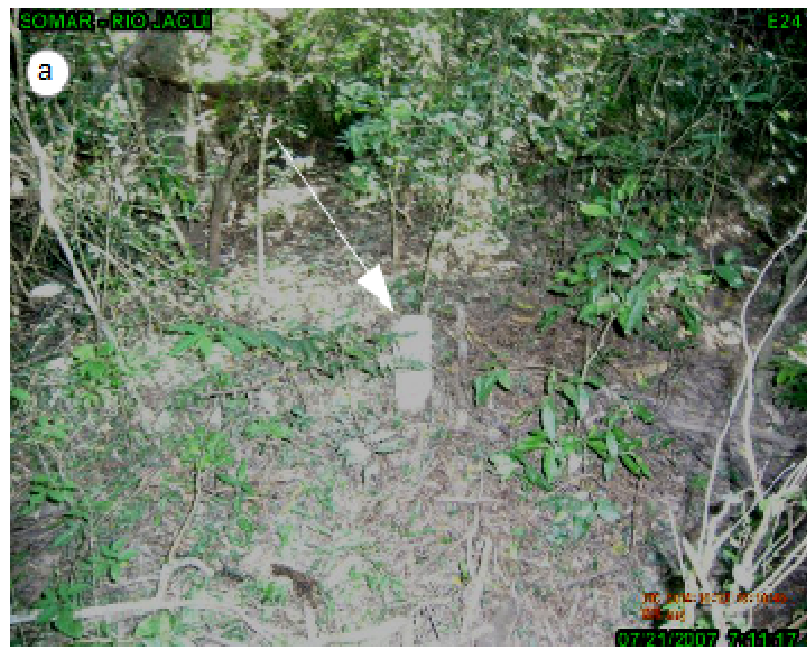
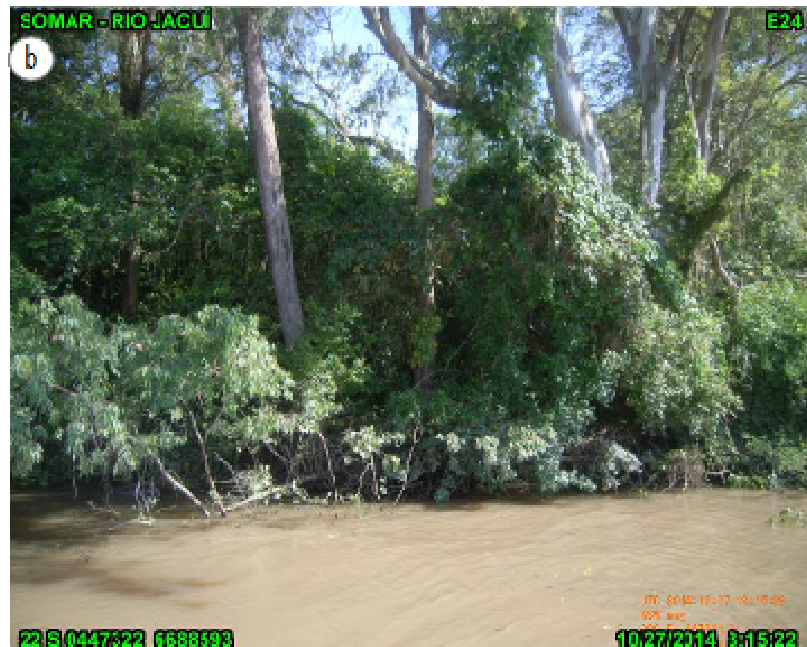
Figura 66ab. Marco E24 localizado na margem direita do rio Jacuí (Charqueadas). (a) marco; (b) margem.
