# RELATÓRIO TÉCNICO

## INSPEÇÃO DOS MARCOS DAS ESTAÇÕES GEODÉSICAS DA REDE LOCAL DA SOMAR – SOCIEDADE MINERADORA LTDA.

**BAIXO RIO JACUÍ**

**OUTUBRO, 2015**

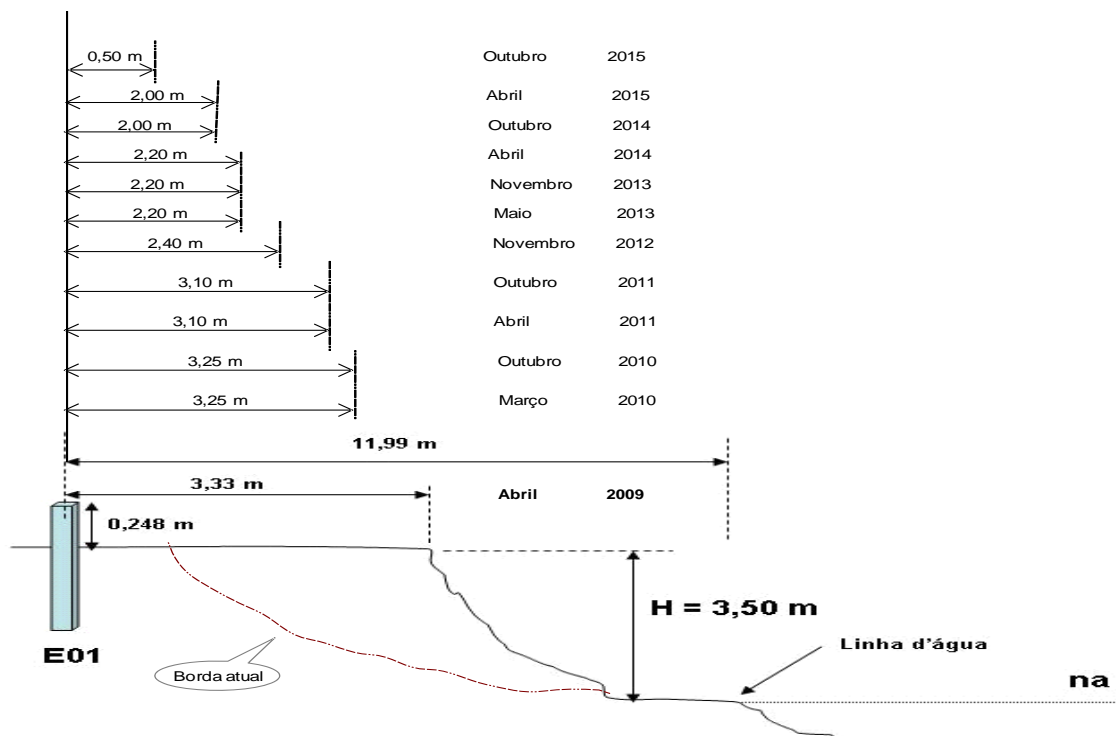
Figura 11  
**MARCO E 01**

O croqui da Figura 11 mostra as medidas realizadas, desde abril de 2009 e, nesta inspeção constataram-se mudanças na retração do talude, da ordem de 1,5 m, desde a última inspeção, como resultado das cheias e da ação das correntes do rio.

Figura 11: Croqui representando o marco E01, com indicação atual da borda do talude.

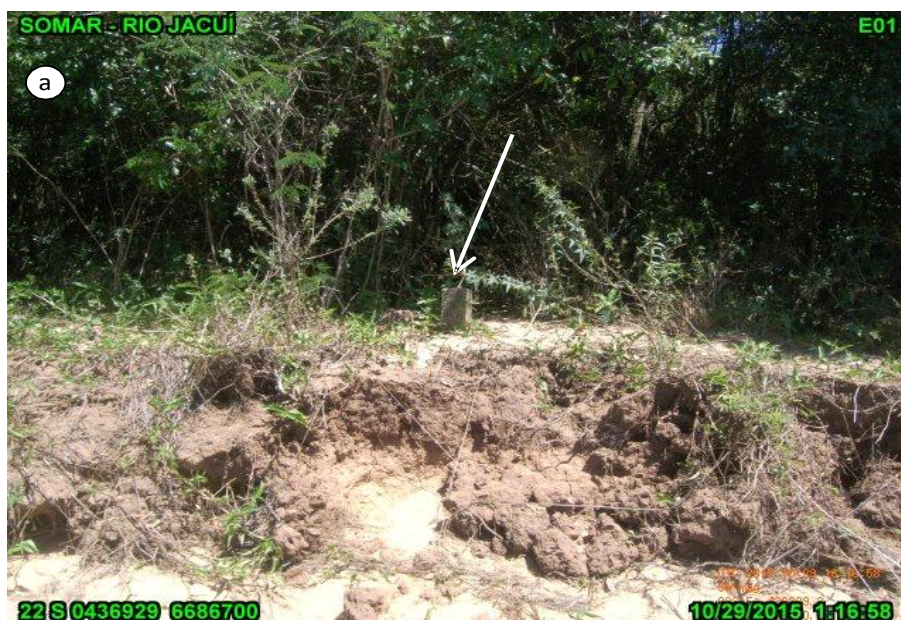
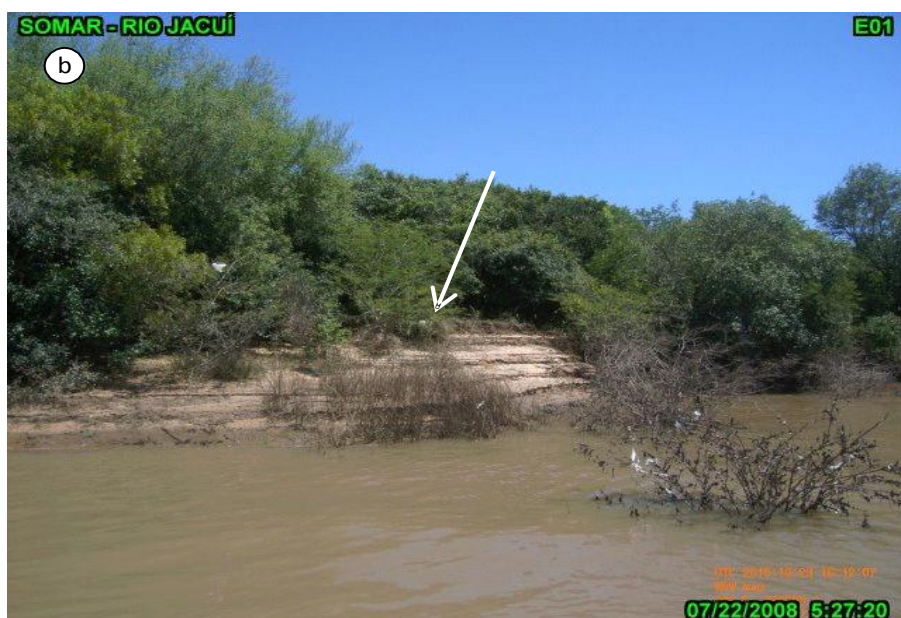
## E01

A Figura 12ab mostra imagens obtidas da área considerada como de alta erosão. A área é coberta por vegetação nativa, com formação de praia arenosa e talude inclinado com tendência para vertical. Vários degraus são visíveis ao longo do talude, indicando os diferentes níveis de permanência da água.

Um aspecto a ser considerado é a geologia da área constituída de material fino arenoso, friável e de fácil erosão. Ocorre movimentação ao longo do talude, com limpeza de material depositado ao longo da praia e talude, já verificado nas inspeções anteriores.

Figura 12: (ab) Marco E01 localizado na margem direita do rio Jacuí, município de Charqueadas. (a) marco; (b) margem/talude. A seta indica a localização do marco.

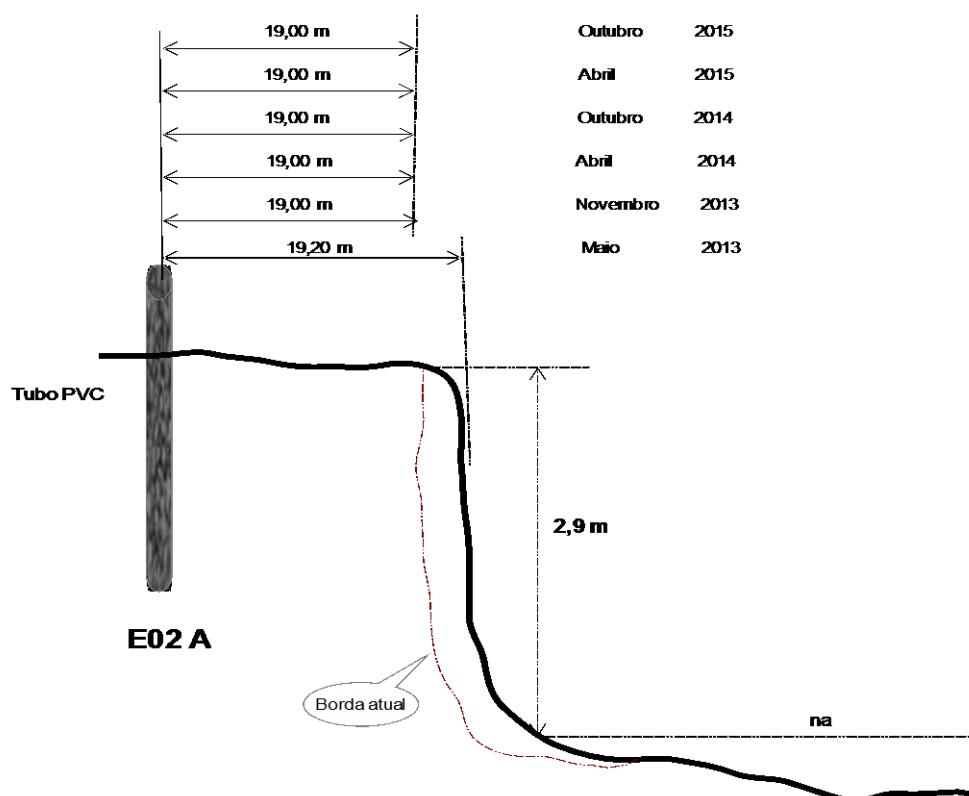
### MARCO E02 A

O marco E02A foi fixado nas proximidades do marco E02, distante 19,20 m do topo do talude numa direção 240° (SSO). Nesta inspeção não foi constatada retração da margem no local (Fig. 13). Percebe-se, entretanto, para montante e jusante, em locais próximos, o solapamento e erosão na base do talude. Próximo ao marco, os efeitos da enchente ainda eram visíveis pela acumulação de água em depressões interligadas e no retorno da água para o rio, onde formou-se uma voçoroca. Este é um fenômeno geológico que consiste na formação de depressões causadas pela água da chuva e intempéries em solos onde não há vegetação de cobertura, o que o torna friável e suscetível ao carregamento por enxurradas. A Fig. 14ab mostra imagens do marco e da margem.

Figura 13: Croqui representando o marco E02A, com indicação atual da borda do talude.

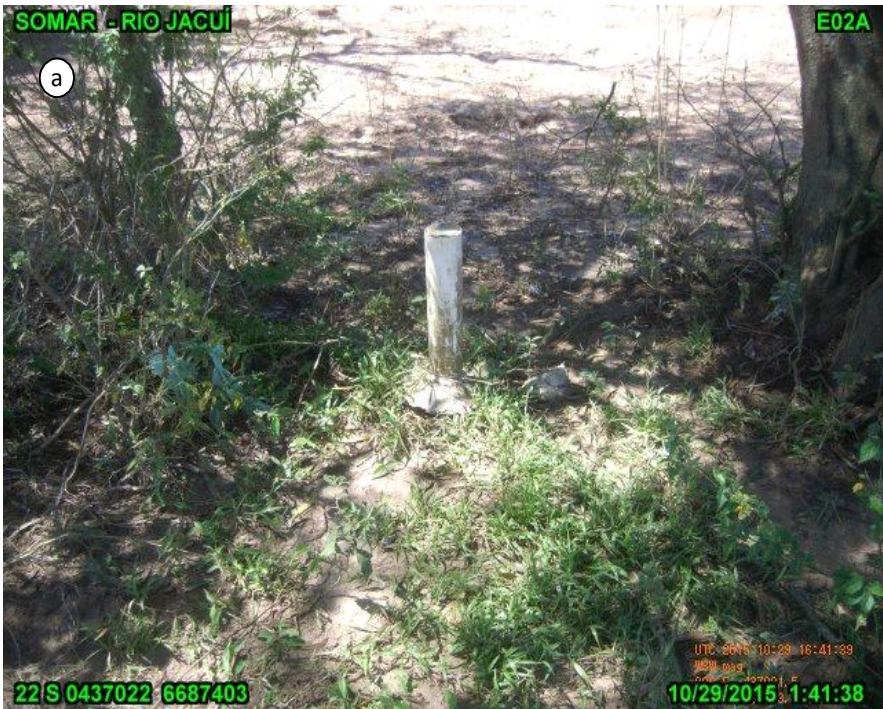
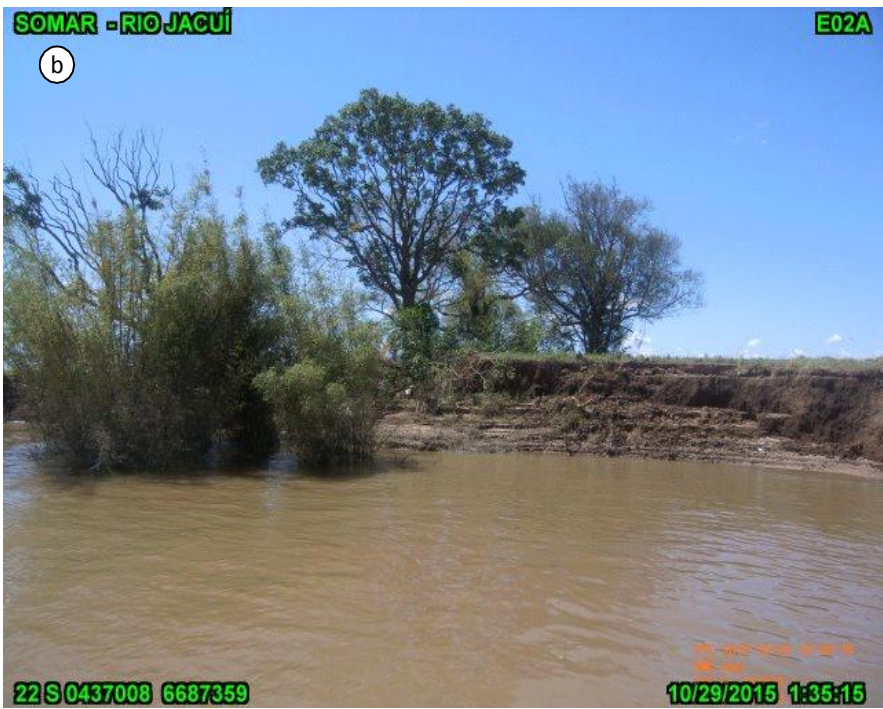
## E02A

Figura 14: (ab) Marco E02A localizado na ilha da Paciência. (a) marco; (b) margem.

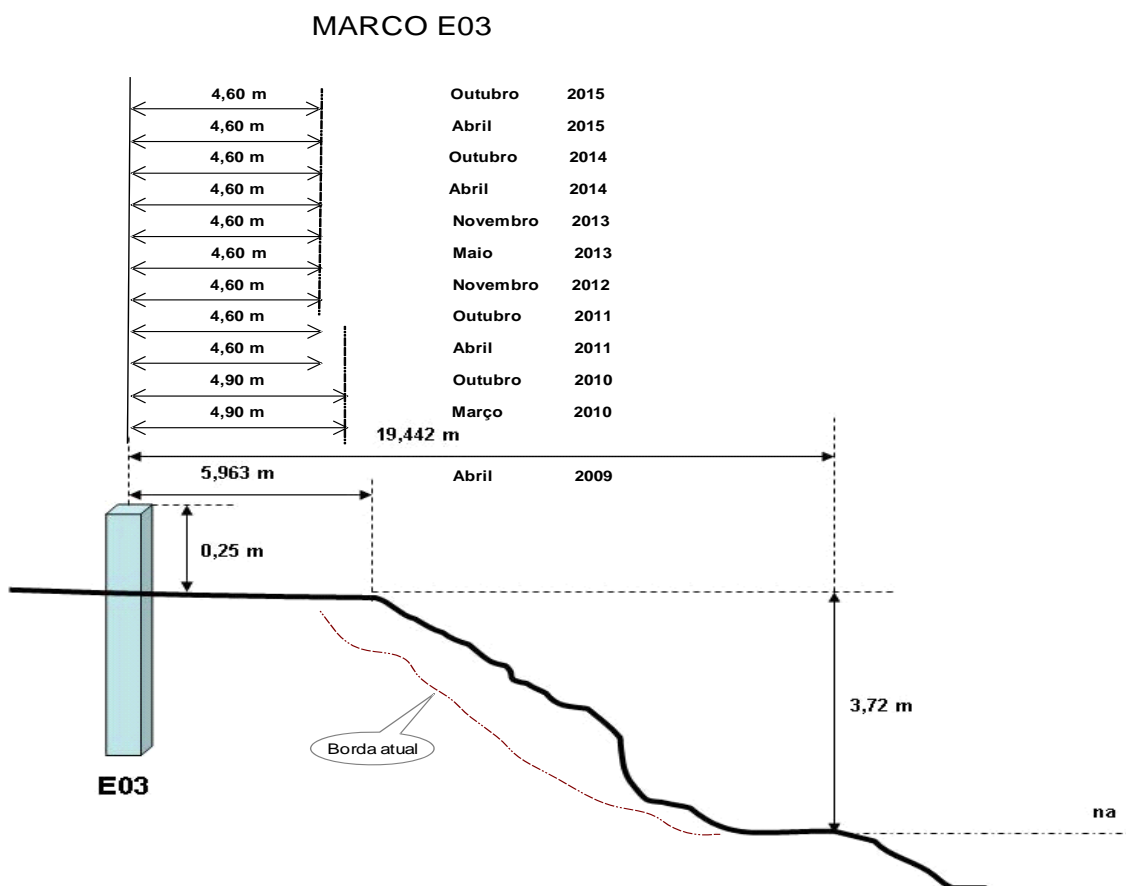
Este marco está localizado em área de potencial erosivo médio e apresenta-se estável, de certa forma protegida do embate das ondas e correntes, em local com boa cobertura de mata ciliar de grande porte. Nenhuma modificação do talude superior foi observada nas últimas inspeções desde 2011 (Fig. 15). A área é muito utilizada por pescadores que cortam galhos de árvores, constroem degraus no talude fazem fogueiras no local. A remobilização do material depositado na base do talude é evidente, mostrando a ação do rio. O marco e a margem vegetada são mostrados nas imagens da Figura 16ab.

Figura 15: Croqui da região do marco E03, com indicação atual da borda do talude.

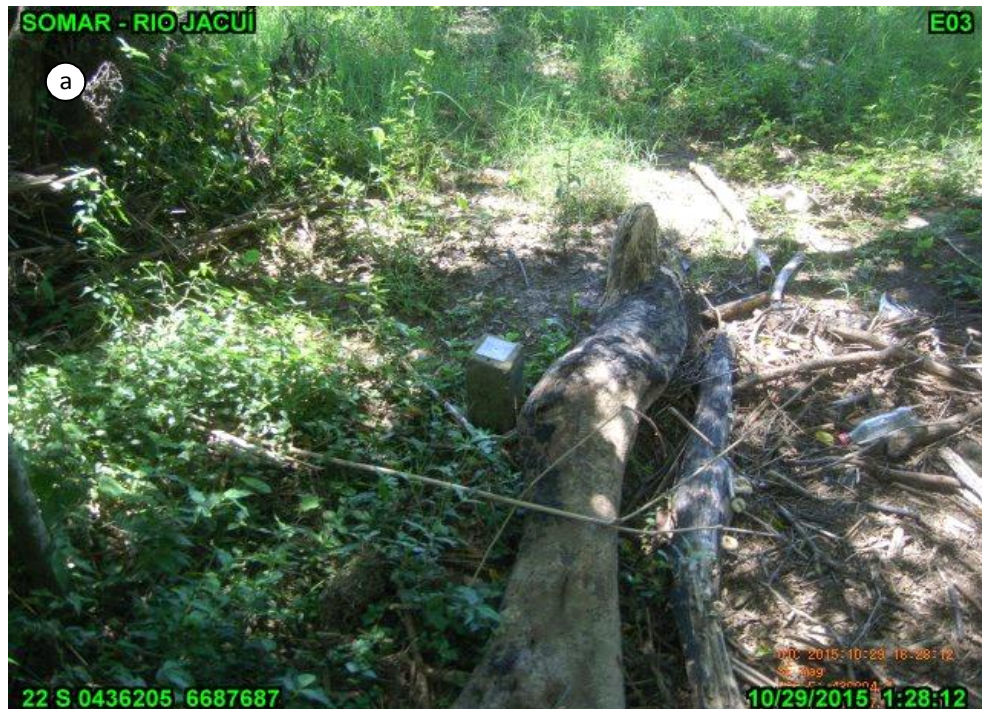
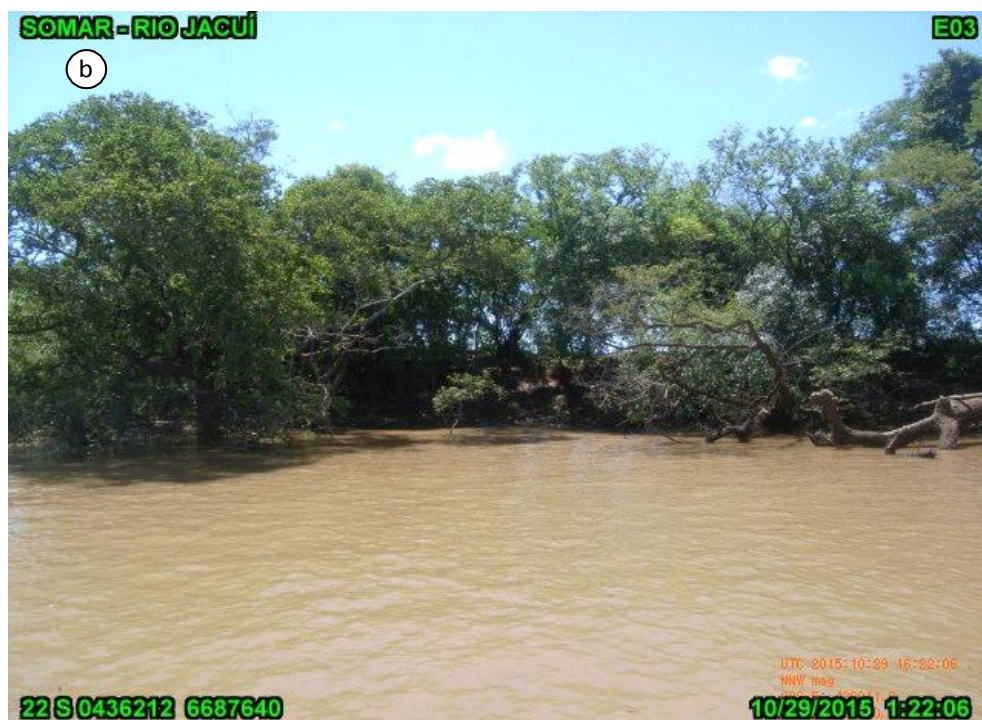
## E03

Figura 16: (ab) Marco E03, localizado na ilha da Paciência, (a) marco; (b) margem.

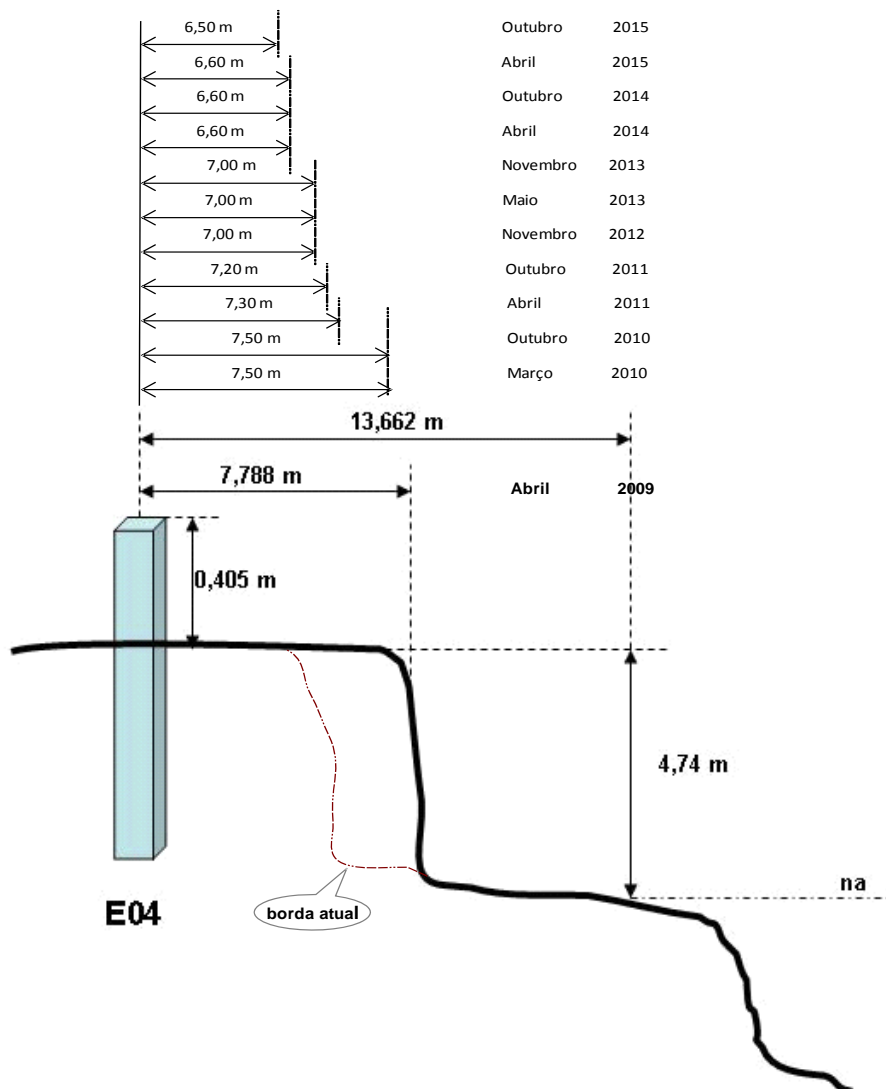
### MARCO E 04

Figura 17: Croqui representando o marco E04, com indicação atual da borda do talude.

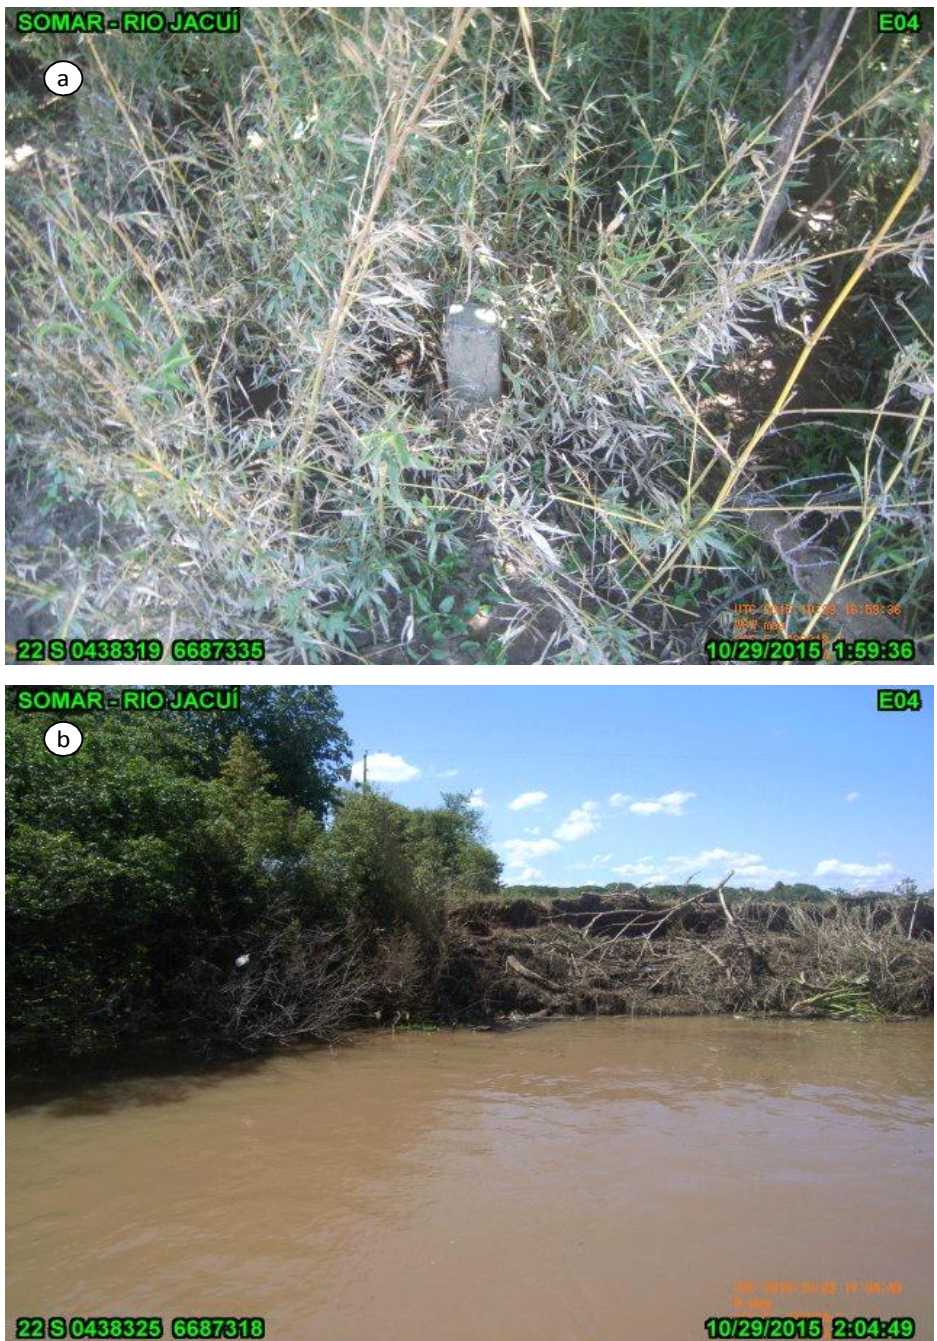
# E04

Localizado na ilha da Paciência em ambiente exposto a processos erosivos, seja pela ausência de mata nativa a jusante do marco ou pelo uso intenso do solo nas proximidades para o interior. Neste local, o talude é alto e vertical e ocorrem gramíneas ao longo da margem, muito afetadas nesta enchente. Observou-se pequena retração do talude no local, no entanto a ação do rio é evidente pela deposição de material, diminuição da vegetação e formação de degraus (Fig. 18). As imagens da Figura 18ab mostram o marco e o talude vegetado.

Figura 18: (ab) Marco E04 localizado na ilha da Paciência. (a) marco; (b) margem.

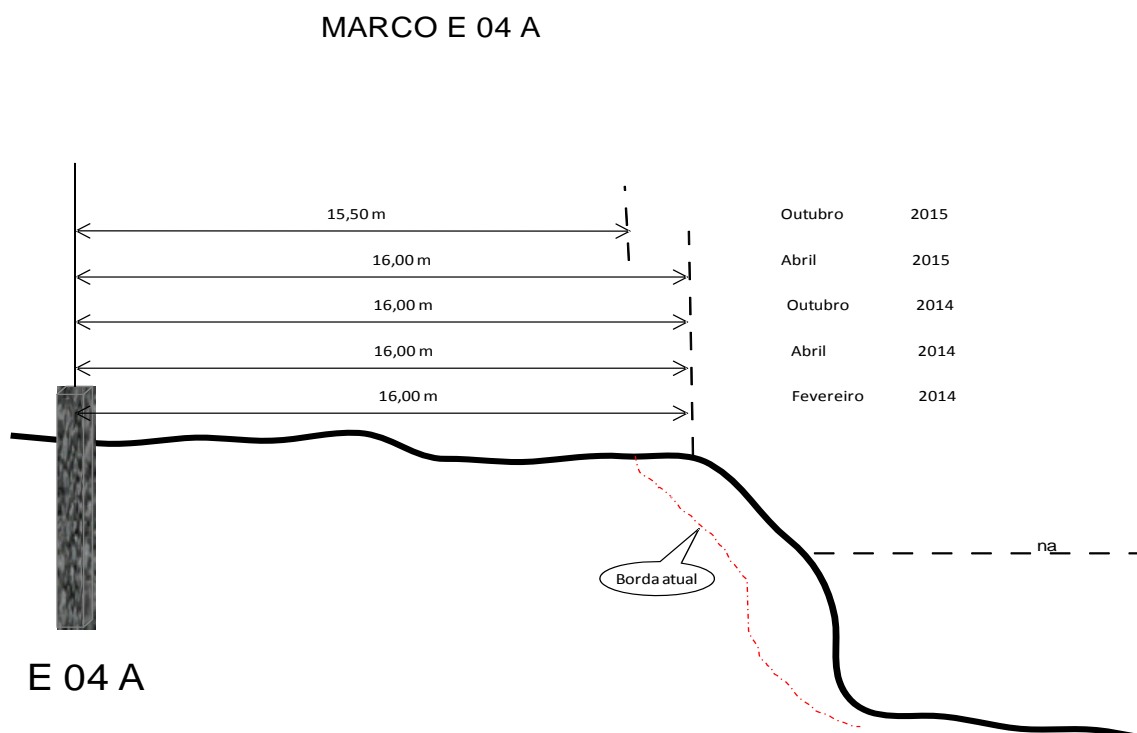
Este marco foi instalado na margem esquerda do rio Jacuí, ilha da Paciência, a 16 metros do limite do talude superior, sobre terreno plano arenoso. Está localizado na área reflorestada pela SOMAR, com árvores típicas da região e a montante da estação E04. A área cercada tinha sido danificada pela invasão do gado, fato evidenciado pelo pisoteio e corte da vegetação. A cerca continua com problema. A erosão evidente do talude ocorre para montante e jusante. Houve retração da margem como indicado no croqui da Figura 20. Na Figura 20ab são mostrados o marco e a margem.

Figura 19: Croqui representando o marco E04A.

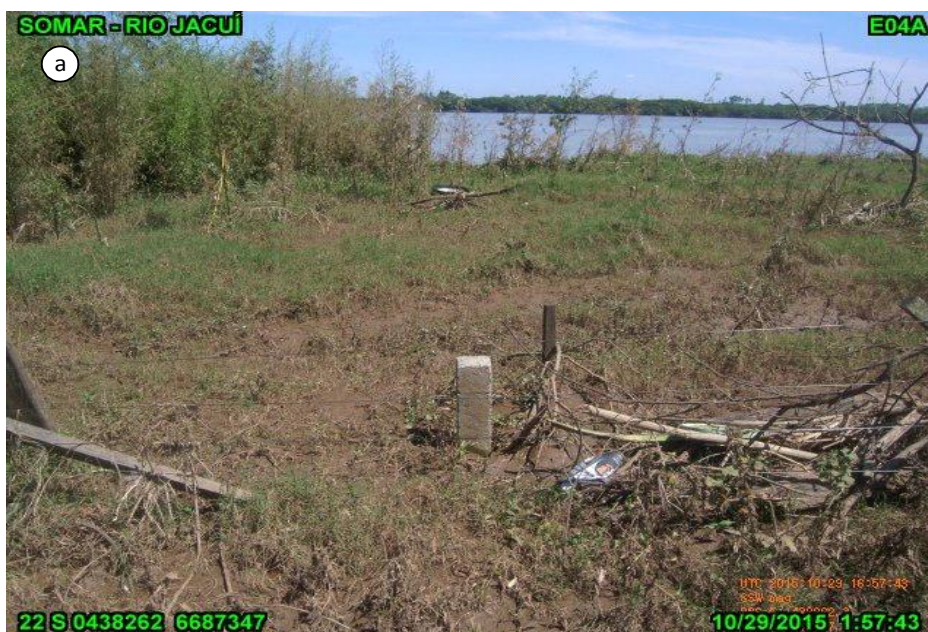
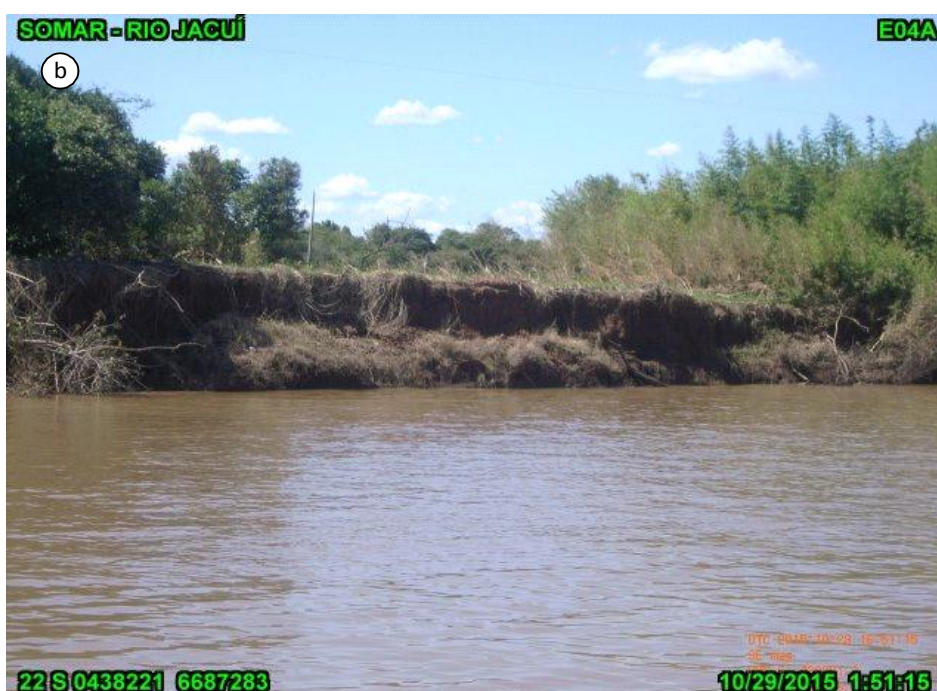
## E04A

Figura 20:(ab) Marco E04A, localizado na ilha da Paciência. (a) marco; (b) margem e talude.

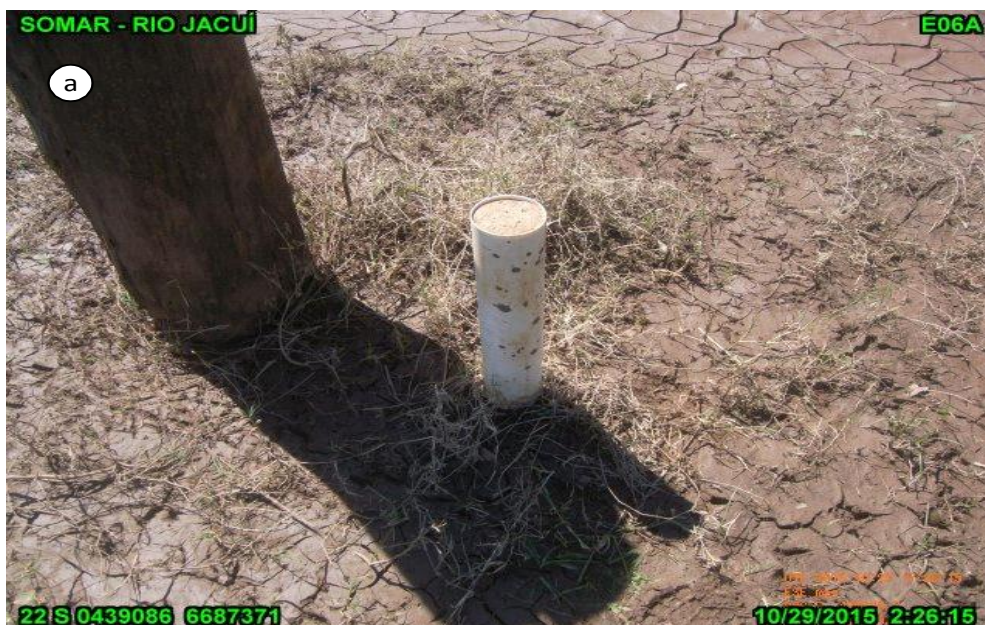
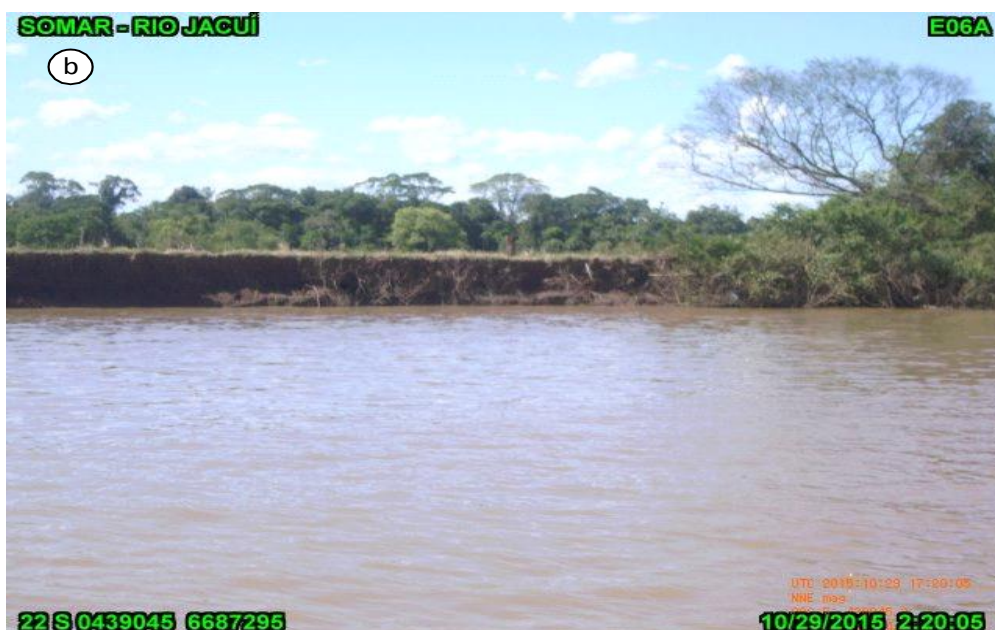
## E06A

O marco E06A está localizado mais para o interior da área, próximo de um moirão, a uma distância de 8,70 metros da borda superior do talude (Fig. 23). Uma retração de 0,90 m da margem foi observada no local. Imagens da Figura 24ab mostram aspectos do local do marco E06A.

Figura 24: (ab) Marco E06A, localizado na ilha da Paciência. (a) marco;(b) vista da margem.

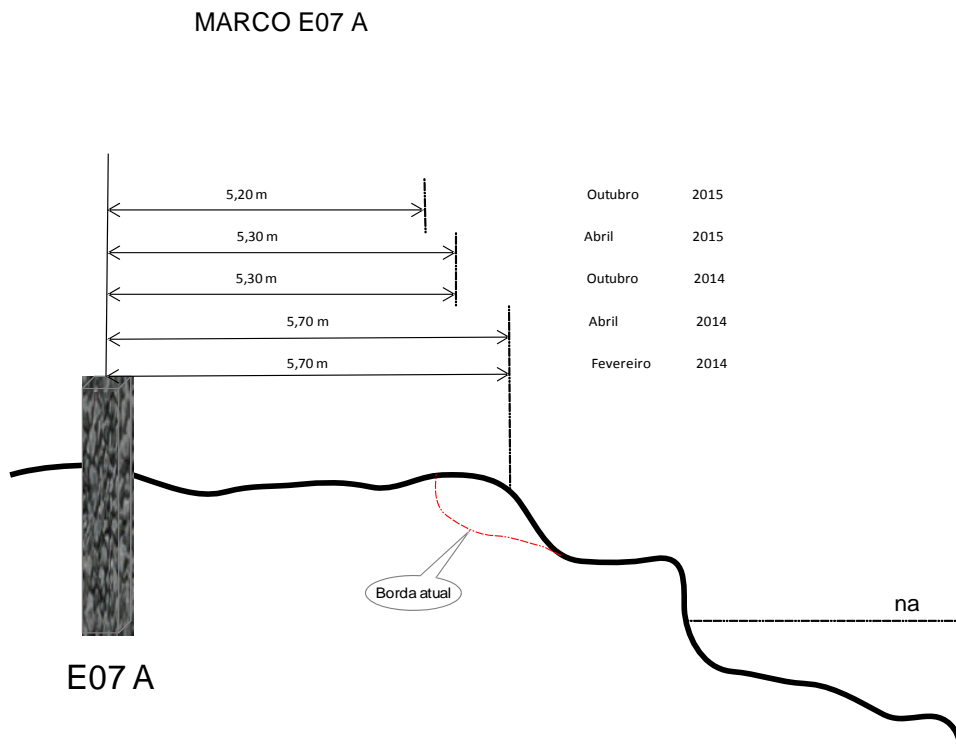
Este marco localiza-se na ilha das Cabras, próximo ao marco E07 desaparecido, com talude baixo, plano, em local de processo erosivo baixo, fixado em fevereiro de 2014. Nesta inspeção a regressão do talude foi mínima (Fig. 25). A vegetação de gramíneas nas imediações do marco e do talude foram parcialmente afetadas pela enchente. Aspectos do marco e da margem podem ser visualizados nas imagens da Figura 26ab. A área é utilizada para plantio de milho e pastagem para o gado.

Figura 25: Croqui representando o marco E07A, com indicação atual da borda do talude.

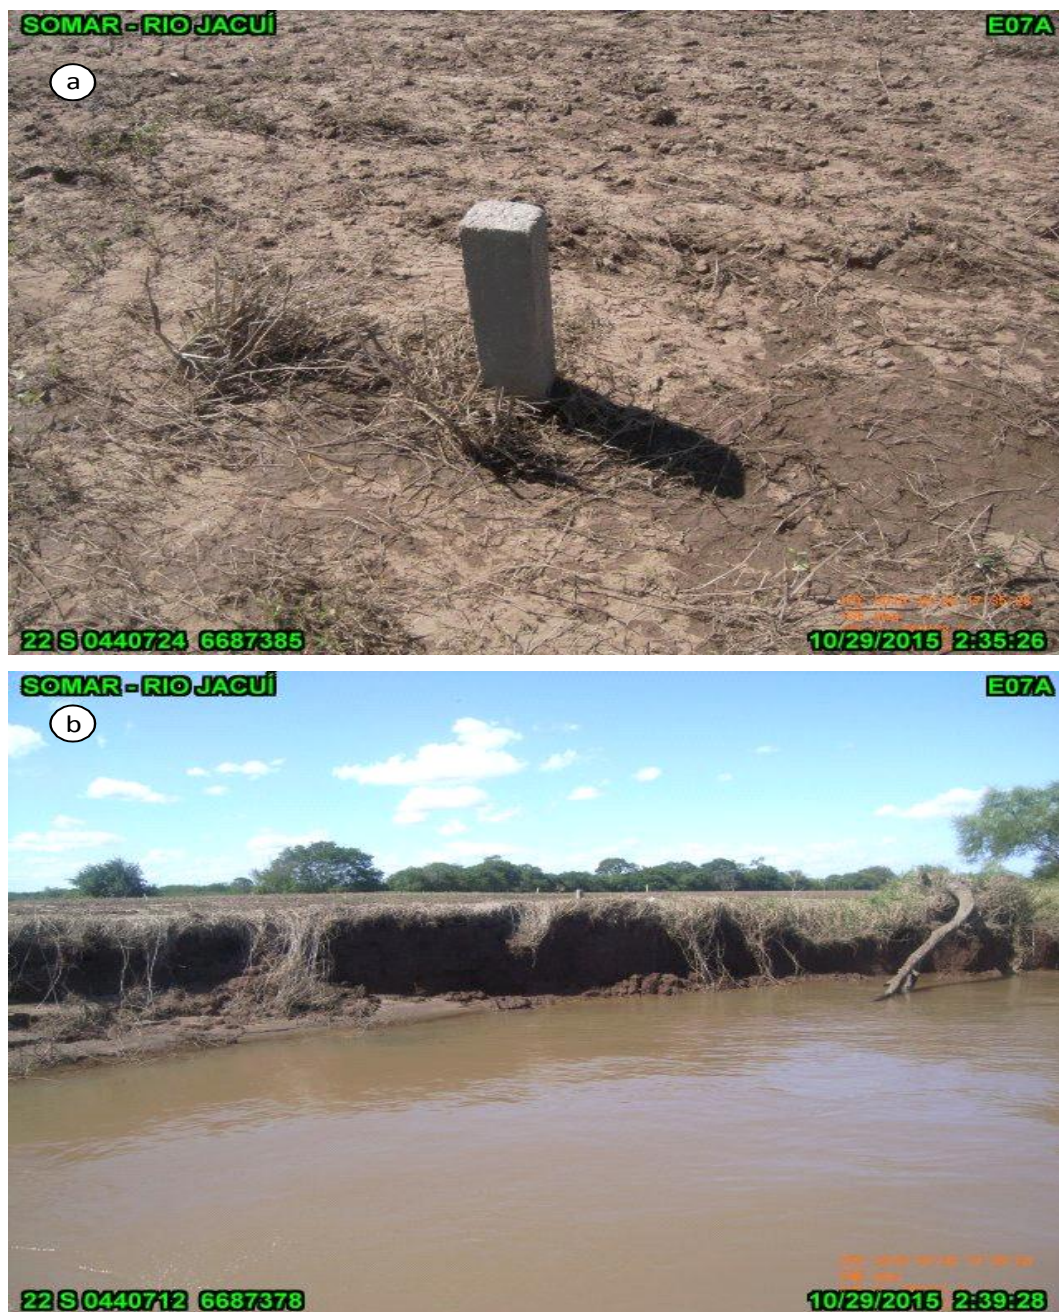
## E07A

Figura 26: (ab) Marco E07A, localizado na ilha das Cabras. (a) marco; (b) marco e margem.

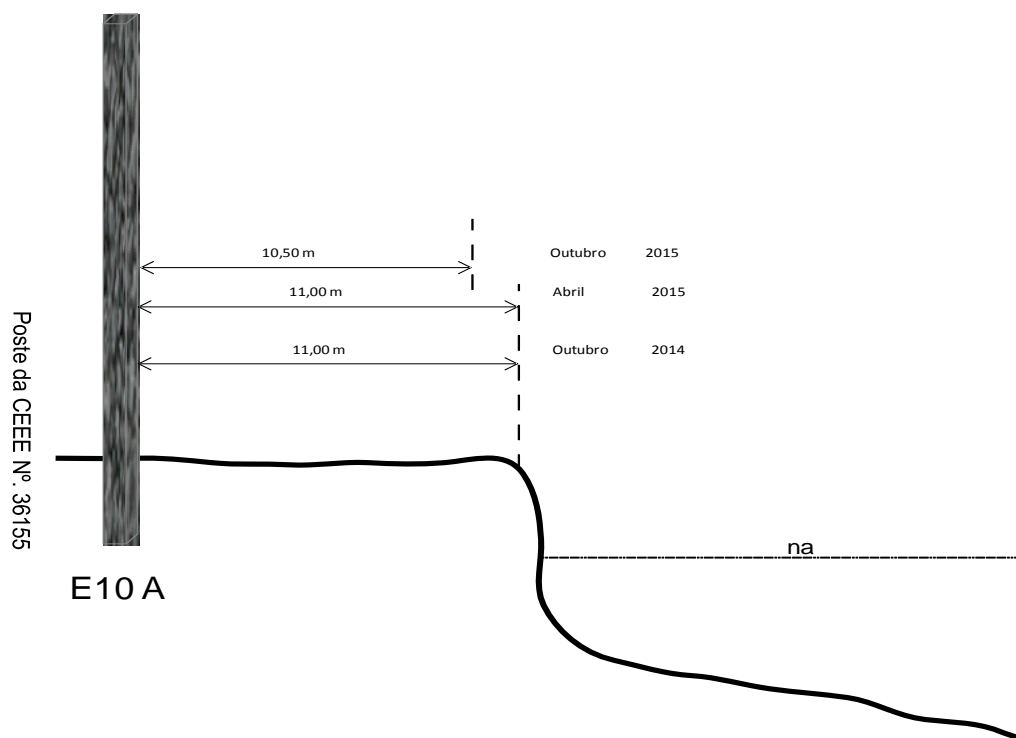
### MARCO E10 A

A estação E10 foi substituída pela estação E10A, o poste da CEEE (Nº 36155). A direção da medida foi direcionada à Termoelétrica localizada no outro lado do rio, margem direita. A Figura 27 representa as medidas realizadas observando-se uma retração do talude de 0,50 m. Aspectos do local é mostrado nas imagens da Figura 28ab.

Figura 27: Croqui representando o marco E10A.

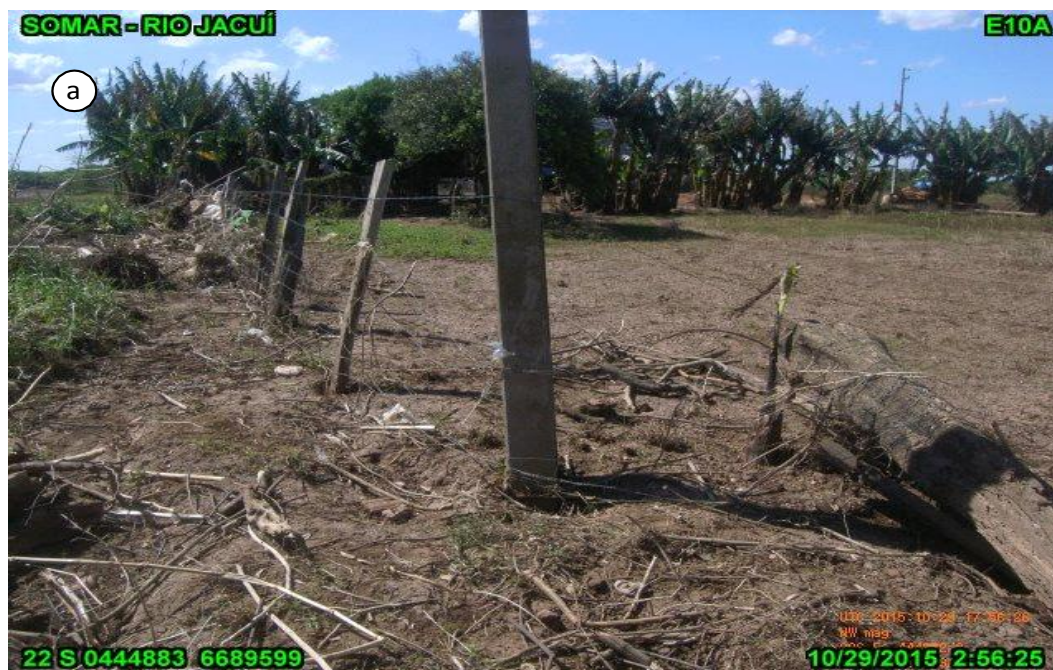
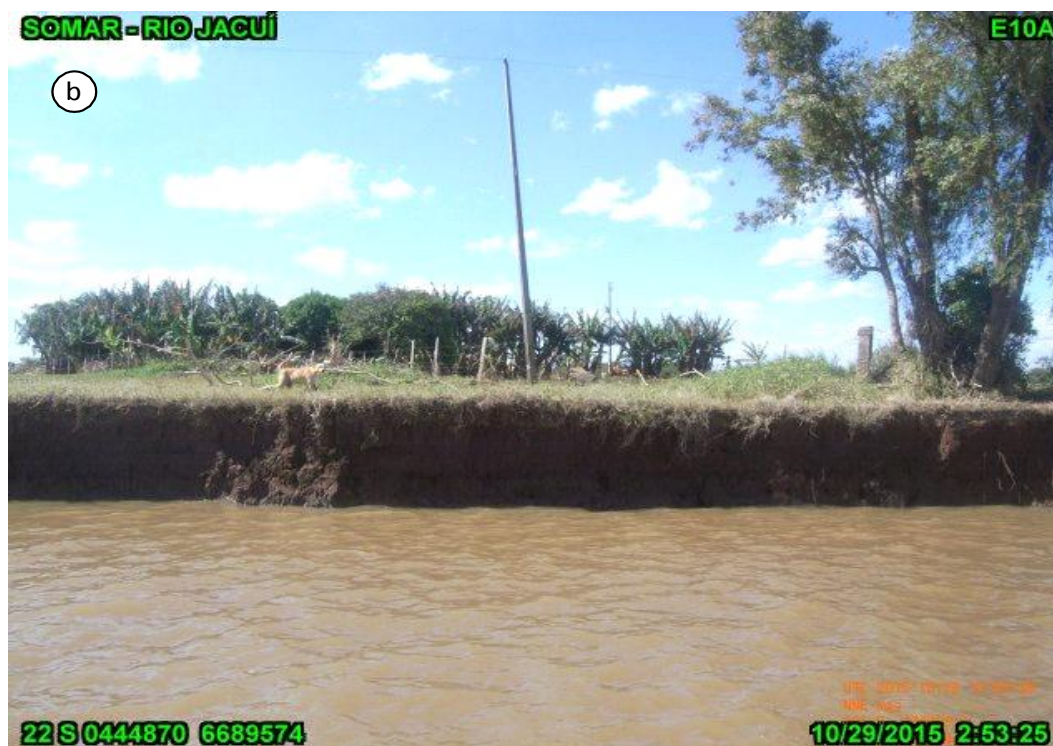
## E10A

Figura 28: (ab) Marco E10A, localizado no município de Triunfo. (a) poste da CEEE utilizado como marco; (b) marco, margem e talude vertical.

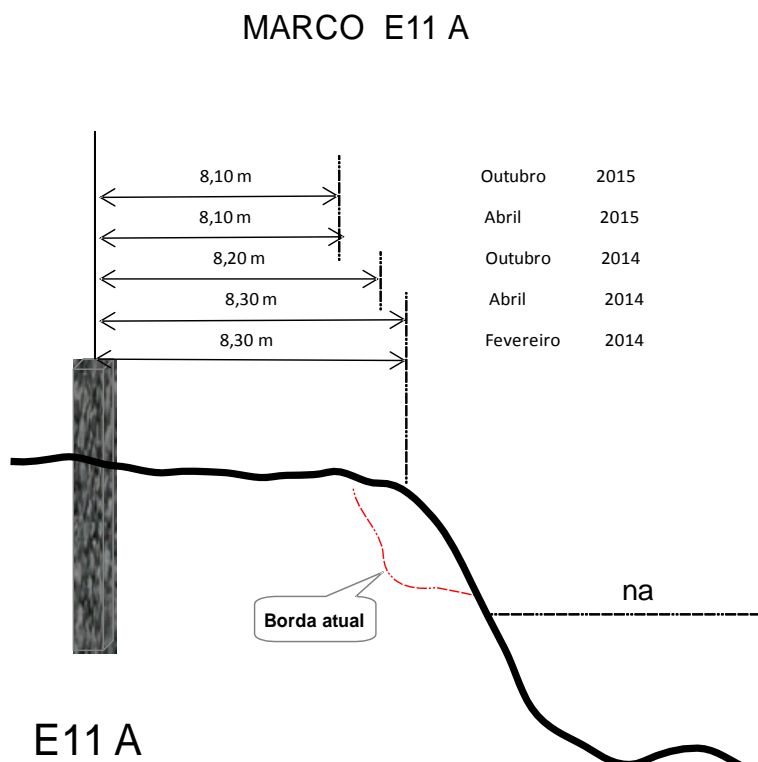
O marco E11A localiza-se na margem esquerda do rio Jacuí, extremidade oeste na ilha do Fanfa. Margem com talude de nível médio e região onde processos erosivos são evidentes. Está localizado nas proximidades de uma cerca que adentra a praia, com lavoura de milho para montante. Marco implantado em fevereiro de 2014. Nesta inspeção, não foi constatada a retração do talude superior (Fig. 31). A Figura 32ab mostra aspectos do marco e do talude.

Figura 31: Croqui representando o marco E11A , com indicação atual da borda do talude.

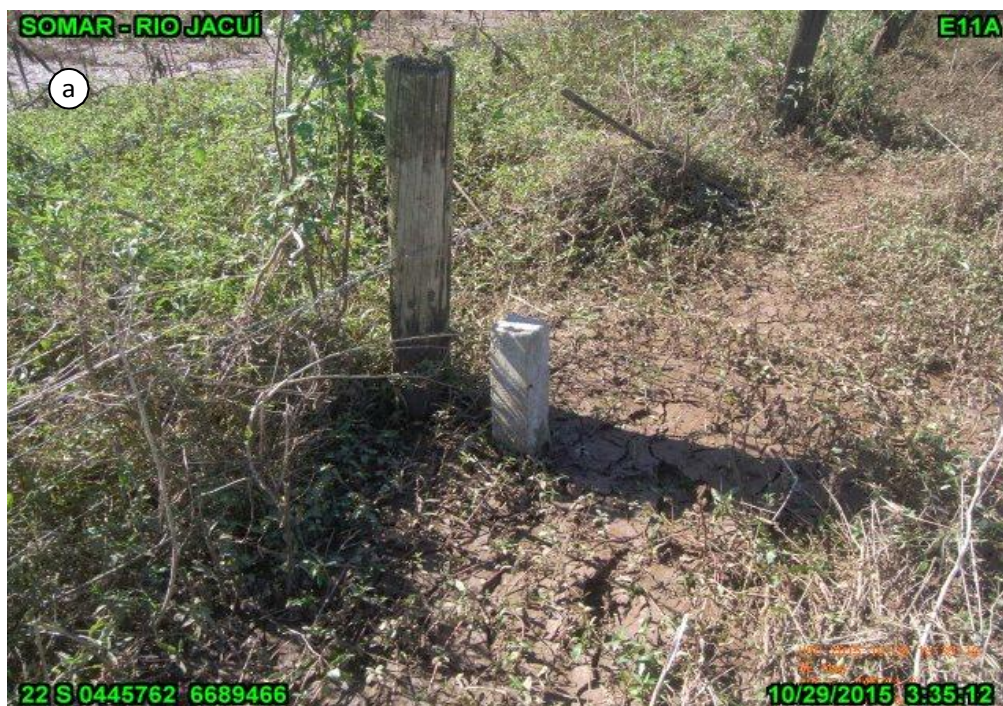
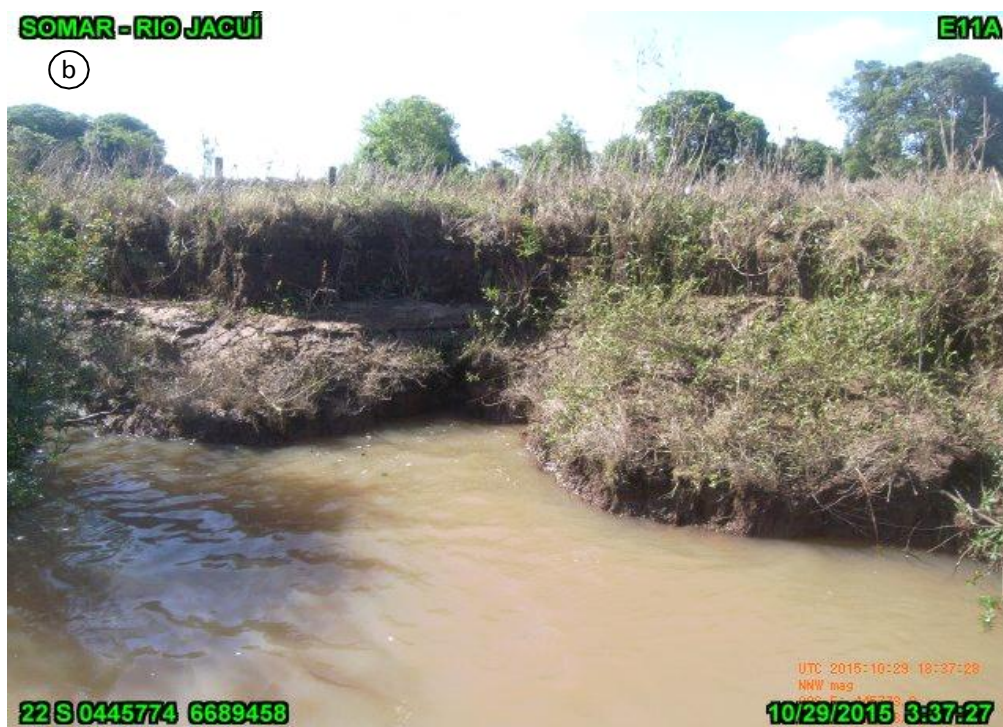
## E11A

Figura 32: (ab) Marco E11A, localizado no pontal oeste da ilha do Fanfa. (a) marco; (b) talude vegetado de gramíneas.

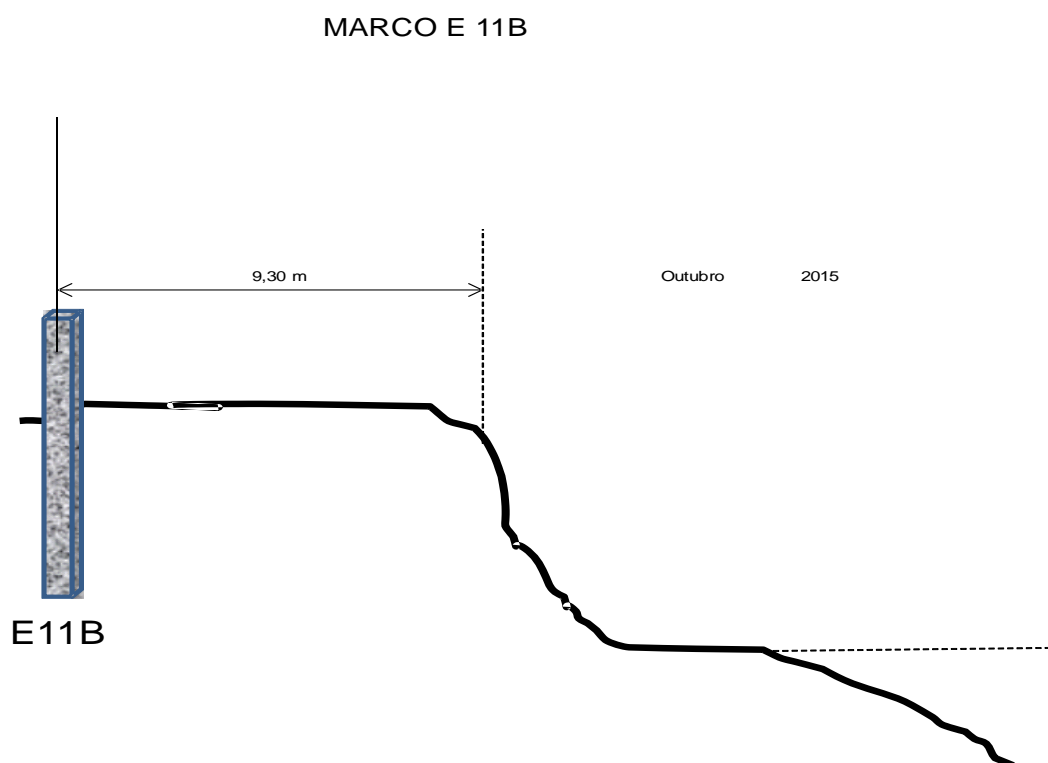
O marco E11B localiza-se na margem esquerda do rio Jacuí, extremidade oeste na ilha do Fanfa. Margem com talude de nível médio e região onde processos erosivos são evidentes. Está localizado junto a cerca, a uma distância de 1,20 m do marco E11 que não será mais utilizado. Marco implantado em outubro de 2015 (Fig. 33). A Figura 34ab, mostra aspectos do marco e do talude.

Figura 33: Croqui representando o marco E11B, instalado no dia 30 de Outubro de 2015.

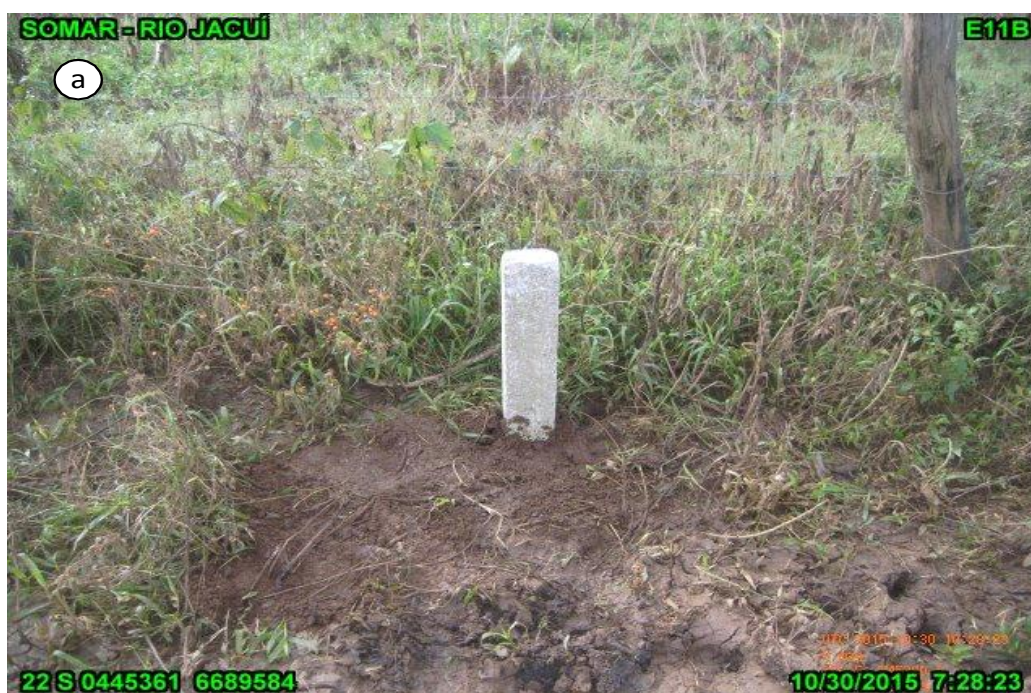
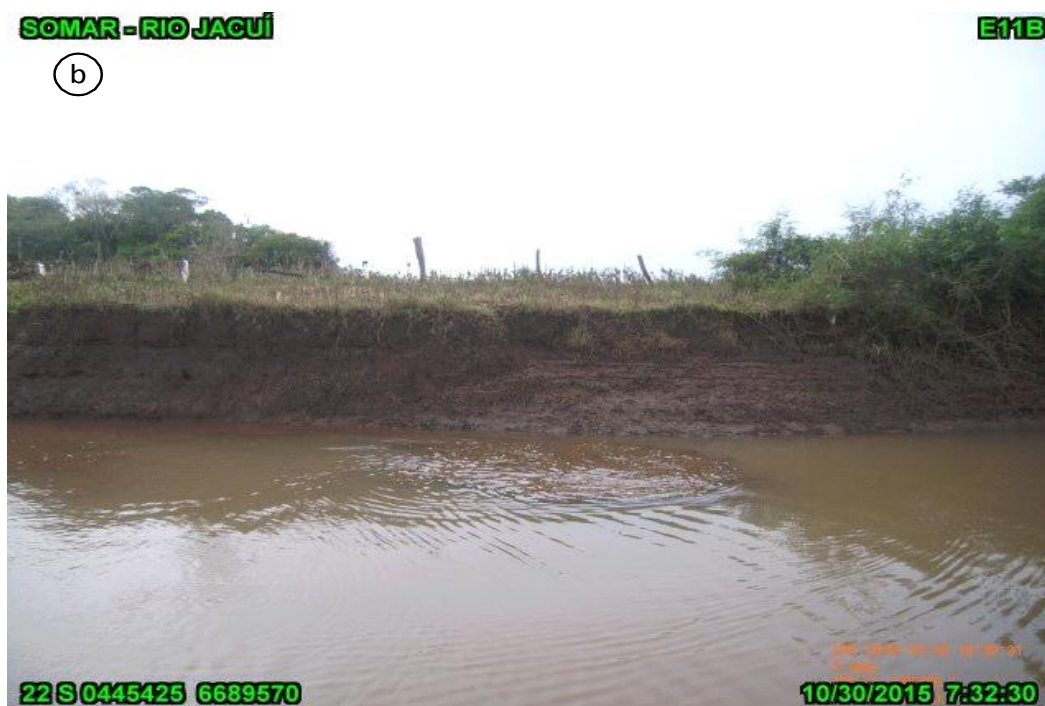
## E11B

Figura 34: (ab) Marco E11B, localizado no pontal oeste da ilha do Fanfa, em substituição ao marco E11. (a) marco; (b) margem com talude vertical.
