# RELATÓRIO TÉCNICO

## INSPEÇÃO DOS MARCOS DAS ESTAÇÕES GEODÉSICAS DA REDE LOCAL DA SOMAR – SOCIEDADE MINERADORA LTDA.

**BAIXO RIO JACUÍ**

**OUTUBRO, 2015**

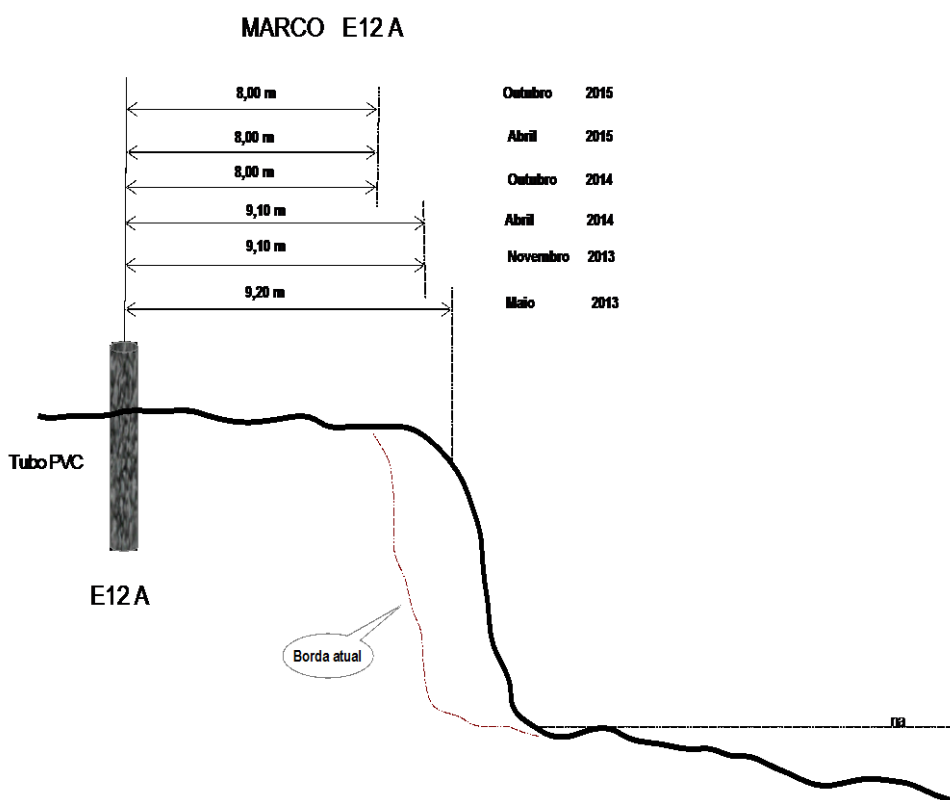
O marco E12A foi instalado na ilha do Fanfa a montante do antigo marco, onde aspectos erosivos são evidentes. Uma cerca isola a área da margem de local onde planta-se milho. Nas últimas visitas à área, não foram observadas mudanças na regressão do talude (Fig. 35). A Figura 36ab, mostra o marco e a margem.

Figura 35: Croqui do Marco E12A instalado na ilha do Fanfa, com indicação atual da borda do talude.

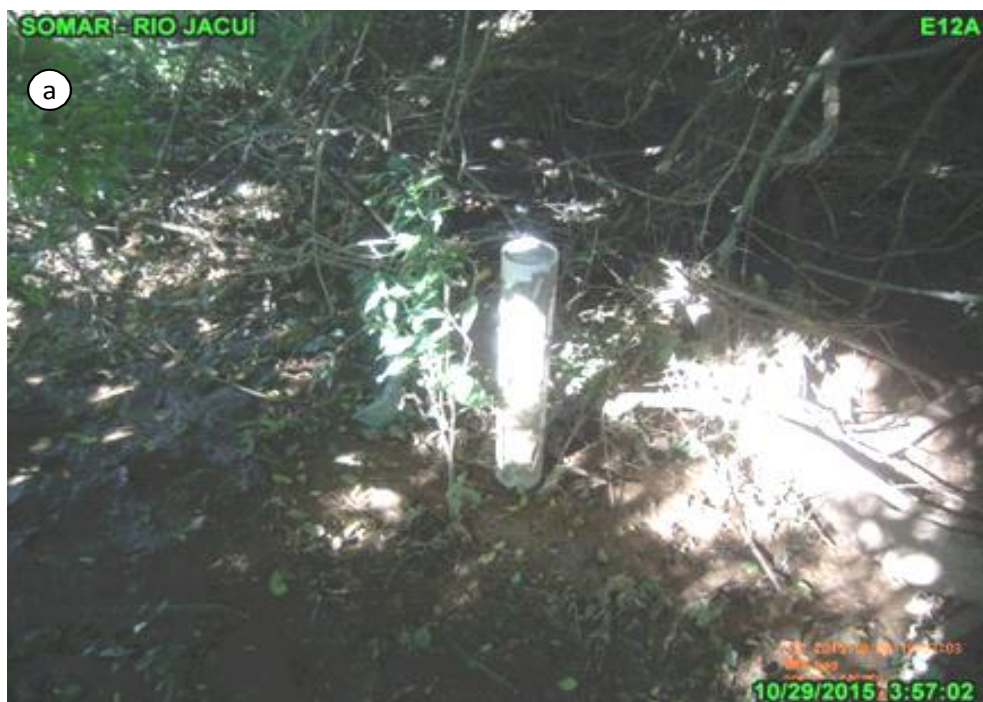
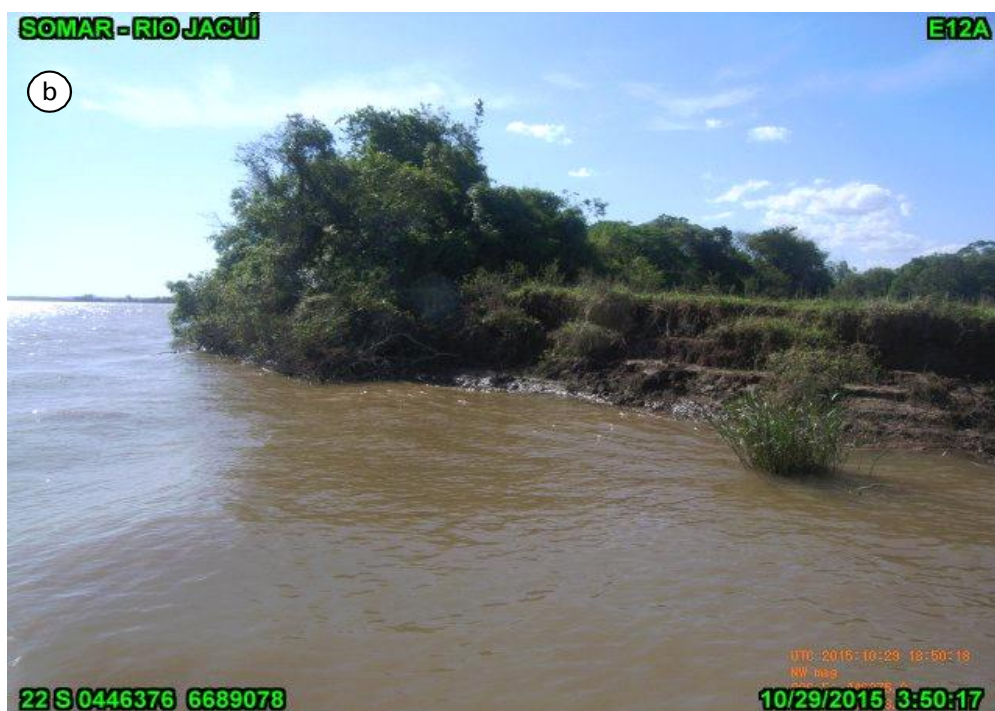
## E12A

Figura 36: (ab) Marco E12A, localizado na ilha do Fanfa. (a) marco; (b) aspecto da margem e talude.

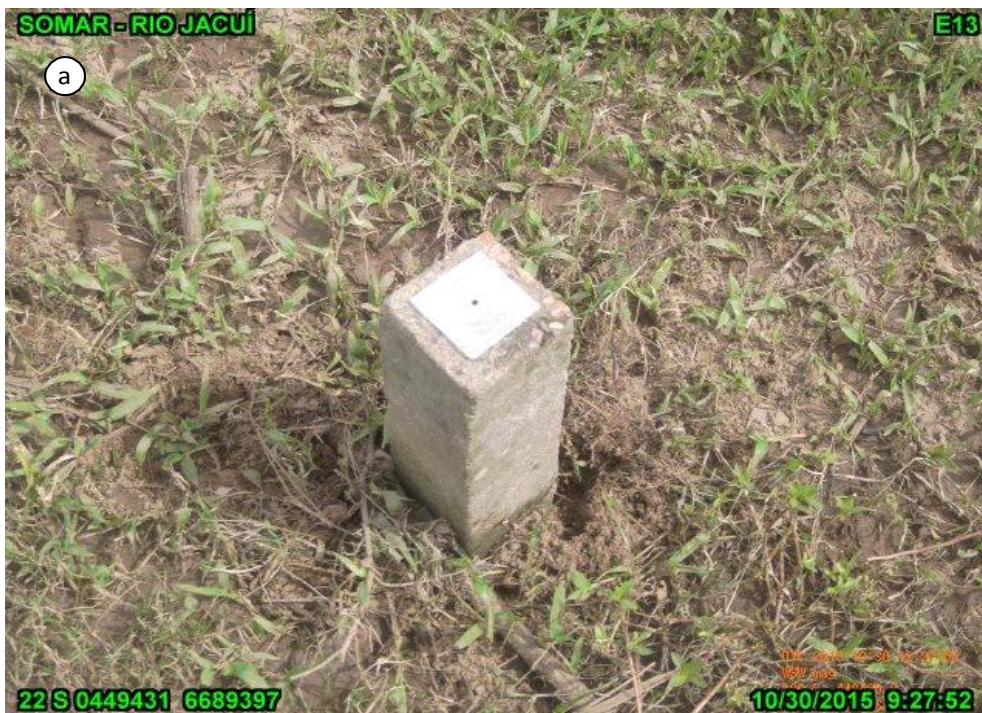
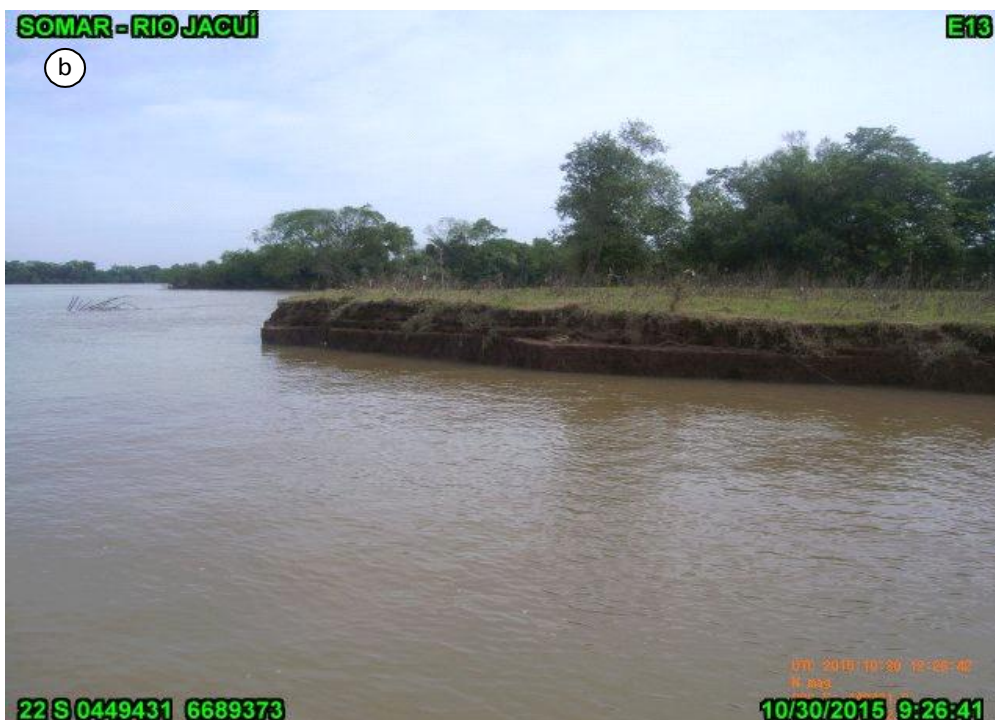
## E13

Localizado na extremidade oeste da ilha do Araújo sobre talude alto, observa-se evidência de erosão em toda a área, com a queda de árvores de grande porte. O marco situa-se no pontal da ilha, local muito exposto aos fluxos do rio, principalmente em períodos de enchente. Nesta inspeção constatou-se uma regressão do talude da ordem de 2,30 metros, bastante expressiva (Fig. 37). No sentido de medida do talude superior na direção Norte-Sul, a regressão do talude foi da ordem de 3,4 metros. A Figura 38ab mostra o marco e uma vista do pontal, lado sul. A área ainda é exposta à dessedentação do gado e ausência de árvores de grande porte que contribuem para a alta regressão registrada neste talude.

Figura 38: (ab) Marco E13 localizado na extremidade oeste da ilha do Araújo. (a) marco; (b) vista do pontal, para o Norte.

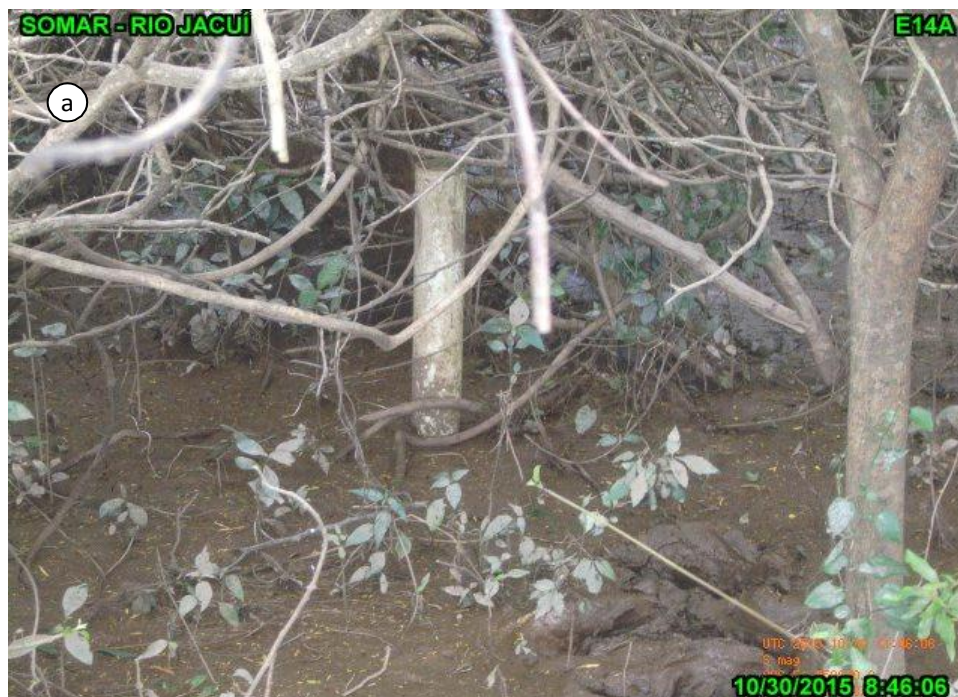
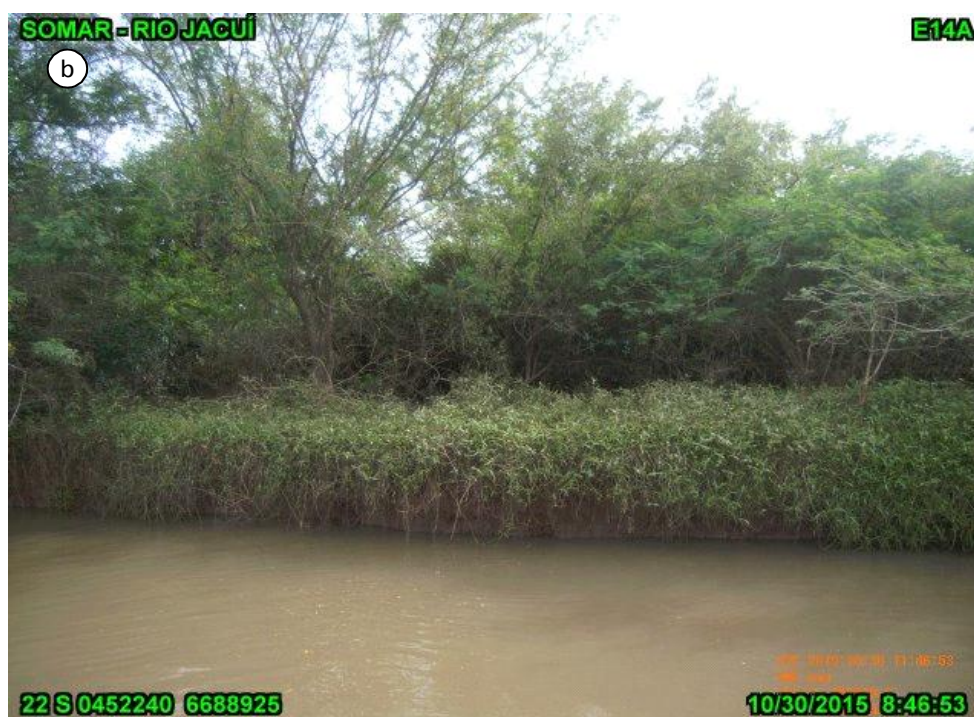
## E14A

Marco instalado em abril de 2013, próximo do local do marco E14. A Figura 39 mostra o croqui deste marco na ilha do Araújo, localizado a 9,30 metros da borda da margem/talude. Neste local houve uma retração da margem de 0,90 m. A Figura 40ab mostra aspectos da área. Verificou-se a deposição de muita lama no local, após as enchentes de julho, setembro e outubro.

Figura 40: (ab) Marco E14A, localizado na ilha do Araújo. (a) marco; (b) talude vegetado.

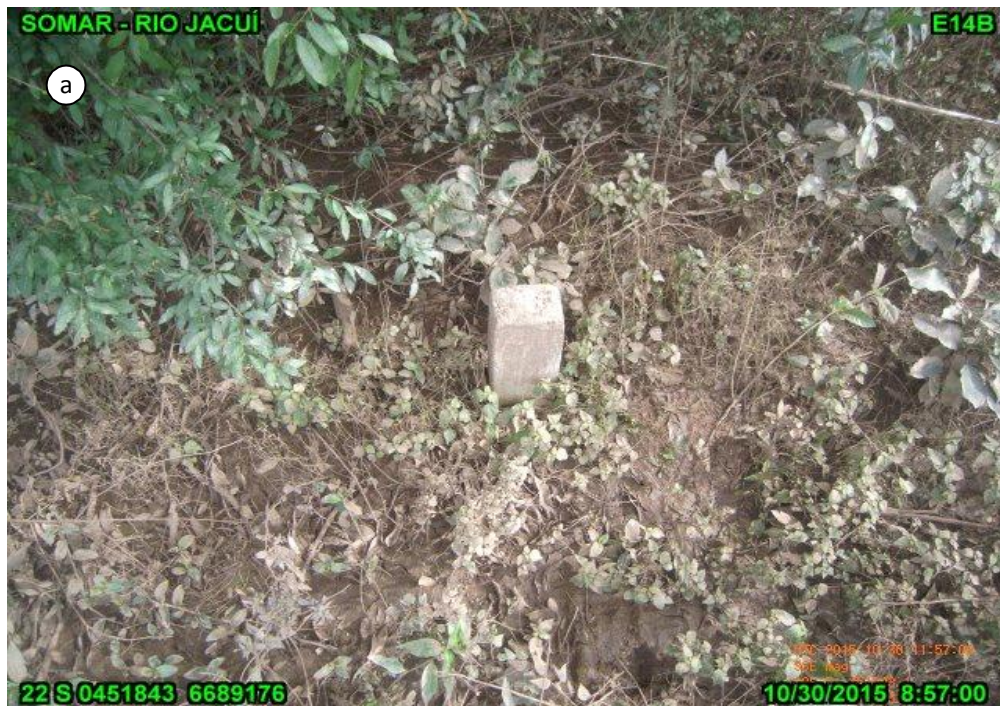
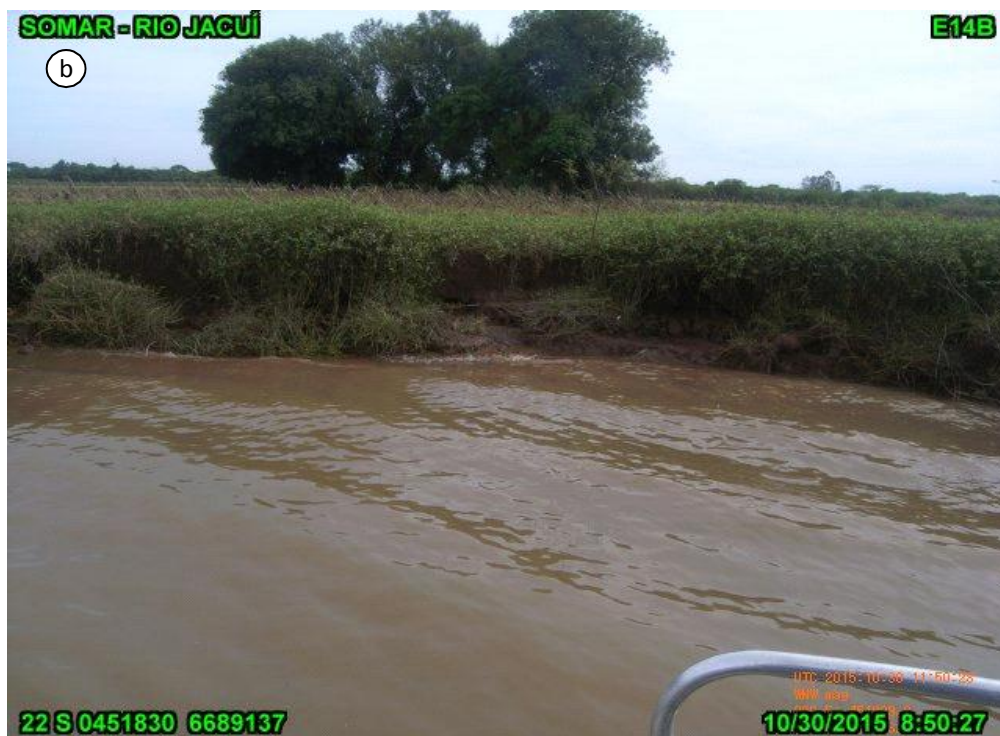
# E14B

Marco instalado em novembro de 2013. A Figura 41 mostra o croqui deste marco na ilha do Araújo, com a regressão do talude bastante expressiva, da ordem de 3,00 metros. Neste local, a margem é desprovida de vegetação ciliar e a plantação de milho avança até a borda do talude. O solo é friável e o talude é vertical e baixo. A morfologia do rio neste local representa a migração de um meandro encaixado, com a formação de uma margem côncava. A Figura 42ab mostra aspectos da área.

Figura 42: (ab) Marco E14B, localizado na ilha do Araújo, (a) marco; (b) margem.

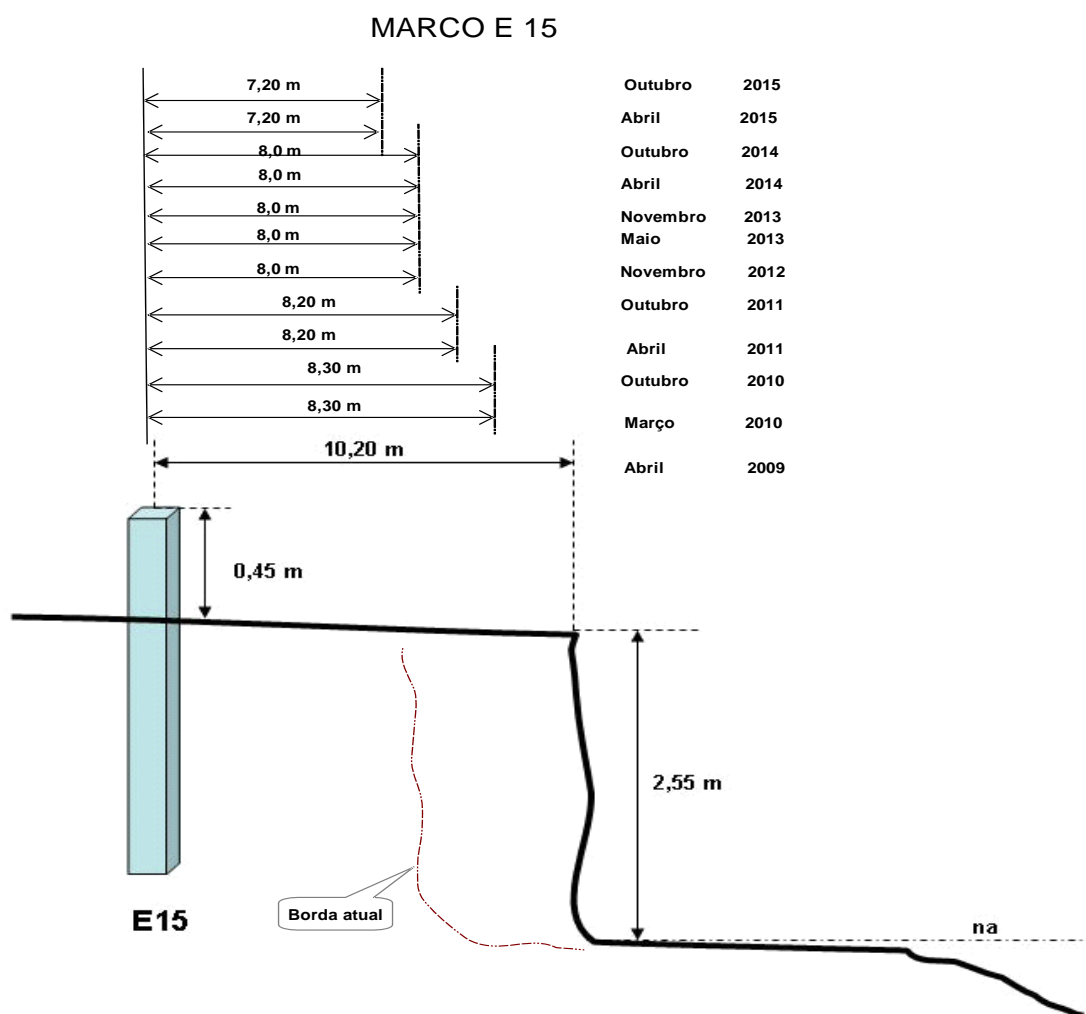
Localizado na margem direita do rio Jacuí, fazenda São José, sobre margem com talude vertical alto com vegetação de pequeno porte e gramíneas e sem acesso do gado (Fig. 2). Apesar da enchente não foi constatada retração do talude (Fig. 43). A Figura 44ab mostra aspectos da área.

Figura 43: Croqui representando o marco E15, com indicação atual da borda do talude.

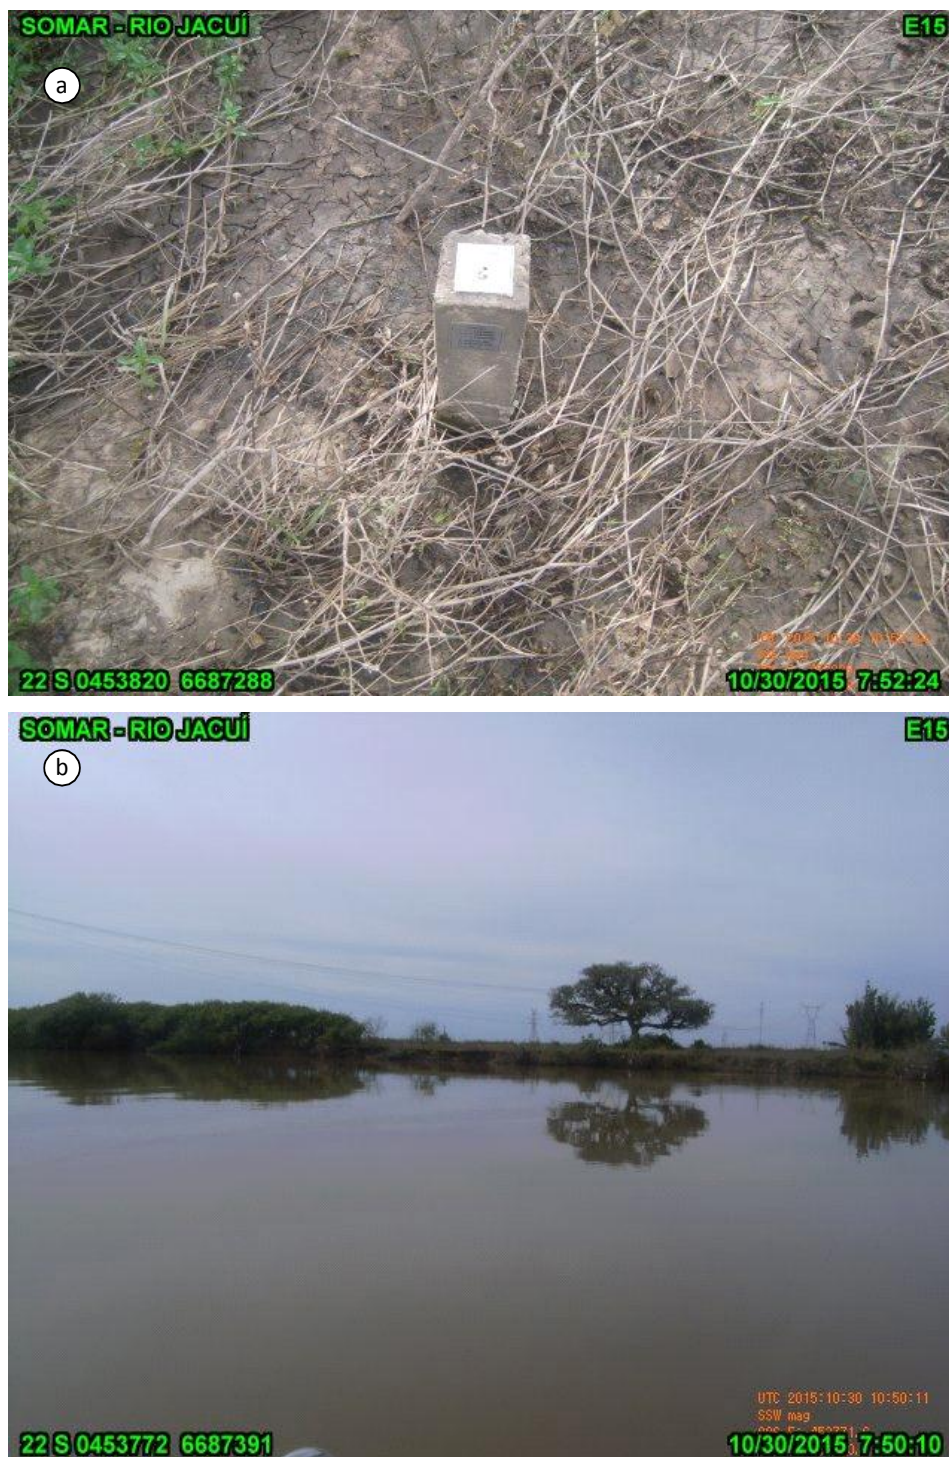
## E15

Figura 44: (ab) Marco E15 localizado na margem direita do rio Jacuí, Charqueadas. (a) marco; (b) margem e talude.

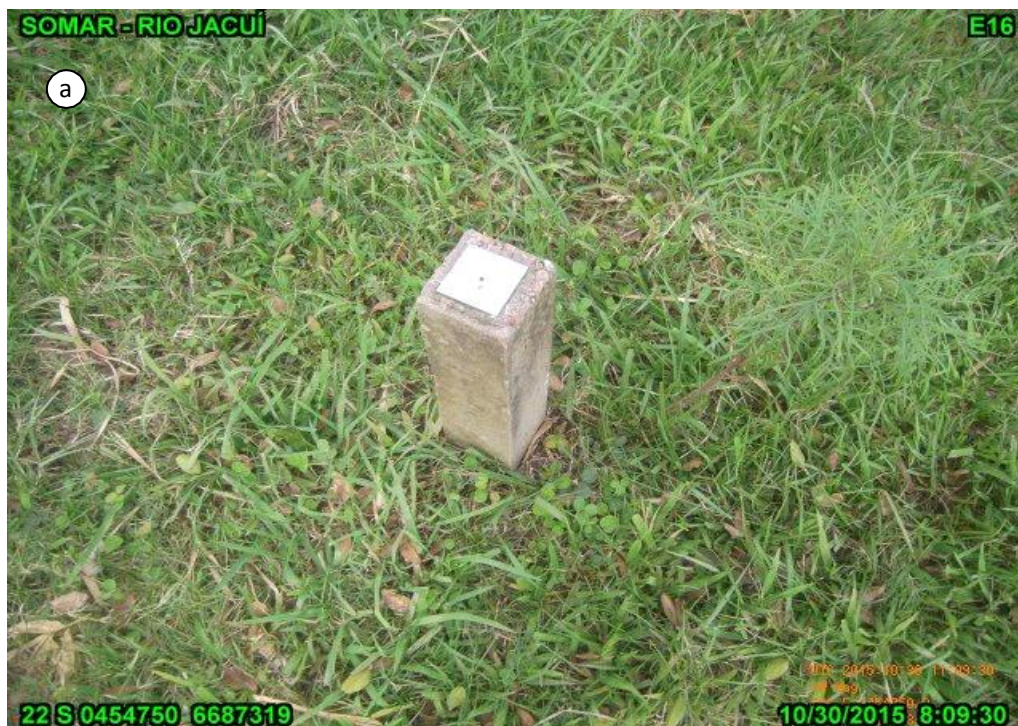
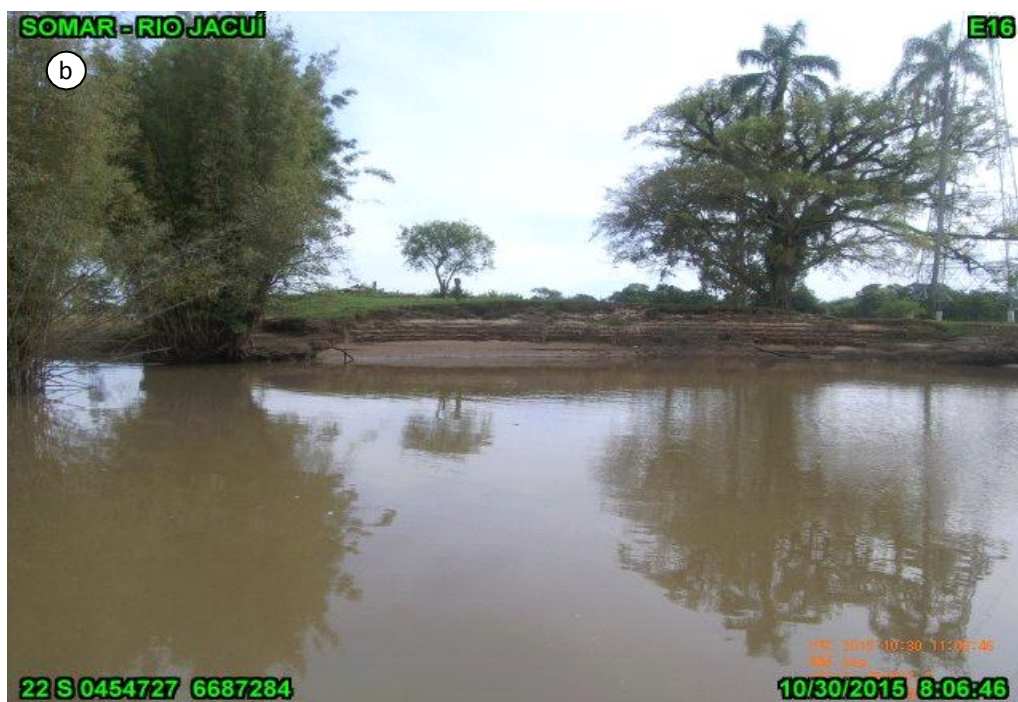
# E16

Localizado na extremidade sul da ilha do Araújo, exposto às fortes correntes de ventos do quadrante sul e das cheias. A dinâmica do rio foi bastante evidente com uma regressão de 2,14 m (Fig. 45). Observa-se ao longo do talude uma erosão escalonada, indicando os diversos níveis alcançados pela água, com erosão da base e solapamento do talude superior para jusante e montante na margem. A Figura 46ab mostra imagens com aspectos da área.

Figura 46: (ab) Marco E16, localizado na ilha do Araújo. (a) marco; (b) margem.

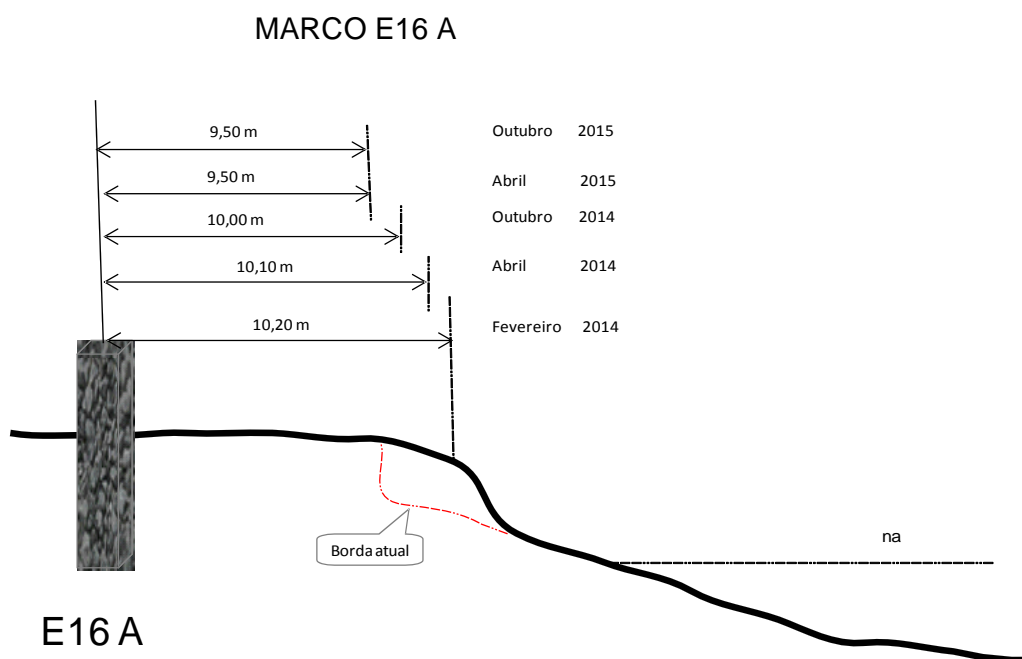
Este marco foi instalado na margem esquerda do rio Jacuí, ilha do Araújo, na localidade conhecida como prainha, a 10,20 metros do limite do talude superior, sobre terreno plano arenoso compactado e talude baixo. A área está exposta à dinâmica gerada pelos ventos do quadrante sul, de ondas geradas por embarcações, das cheias e ação do gado. O talude superior não é retilíneo, formando pequenas reentrâncias que podem estar associadas com o acesso do gado. Não foi constatada variação desde a última inspeção (Fig. 47). A Figura 48ab mostra aspectos da área.

Figura 47: Croqui representando o marco E16A, com indicação atual da borda do talude.

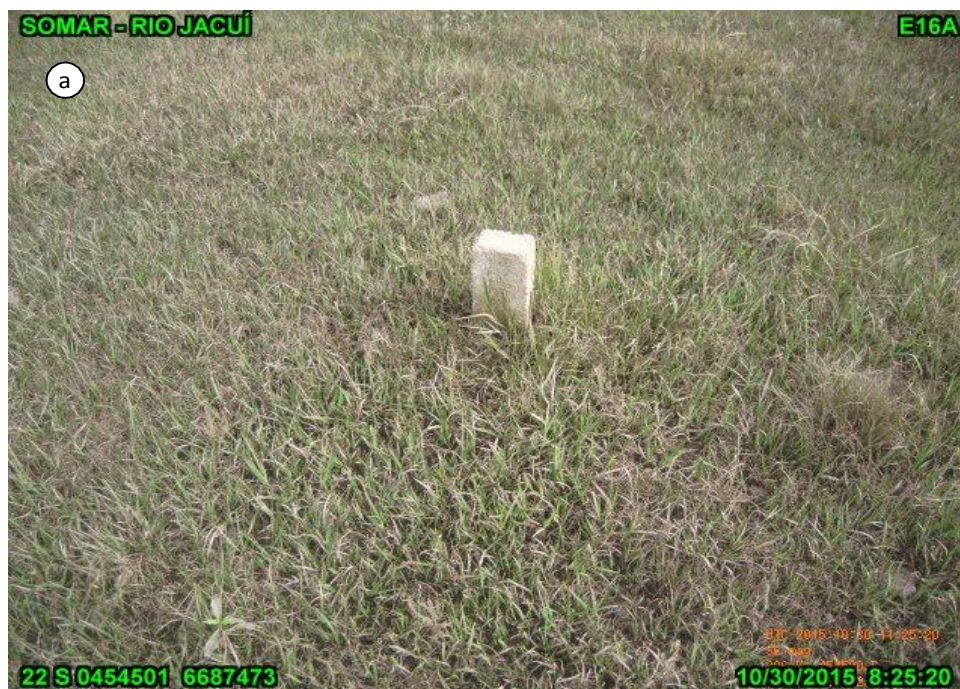
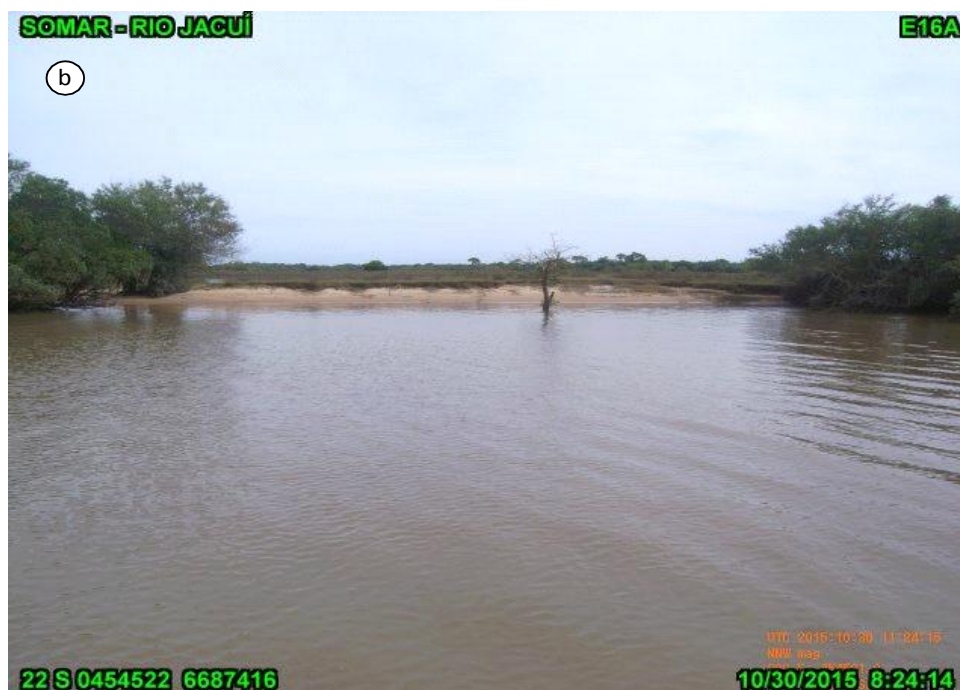
## E16A

Figura 48: (ab):Marco E16A localizado na ilha do Araújo. (a) marco; (b) talude e praia arenosa.

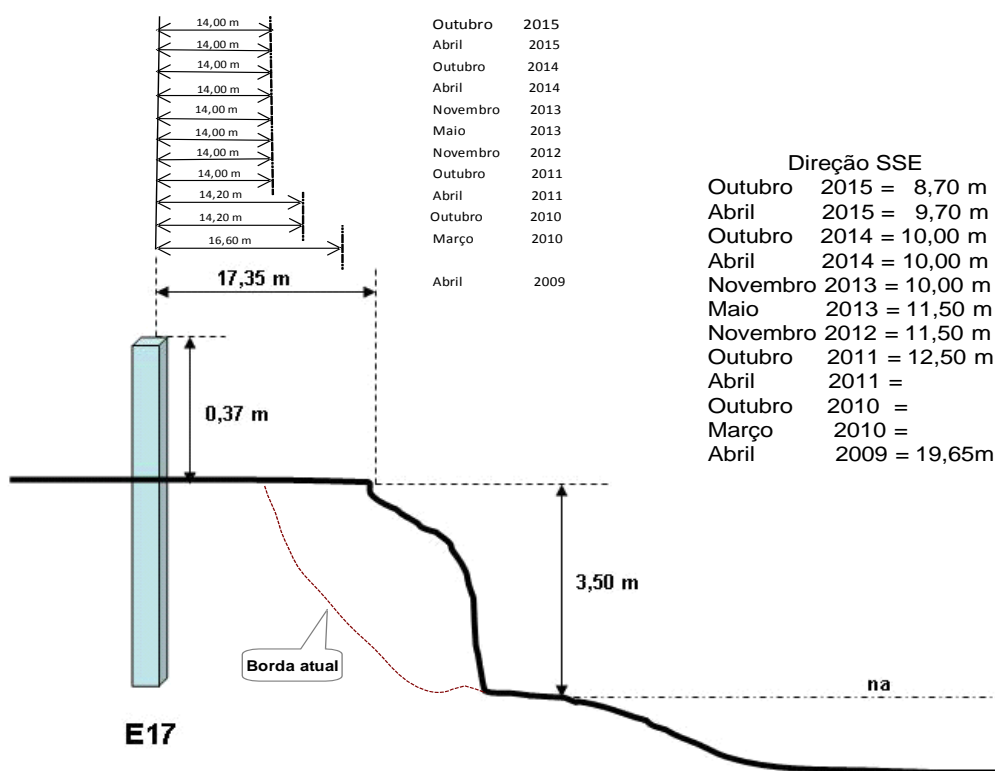
MARCO E 17

Este marco está localizado na extremidade oeste da ilha do Carioca. O pontal está muito suscetível a erosão pelo rio e o solo é pouco compactado. O fluxo atinge o pontal influenciando a morfologia das faces Norte e Sudeste, nesta última formando uma pequena enseada que está sendo ampliada pela ação do rio, constatando-se uma retração de 1,00 m. Na direção SSE, para o arroio, é onde ocorre maior erosão do talude, causada pela refração do fluxo na parte frontal do pontal (direção SSO).

Figura 49: Croqui representando o marco E17, com indicação atual da borda do talude.

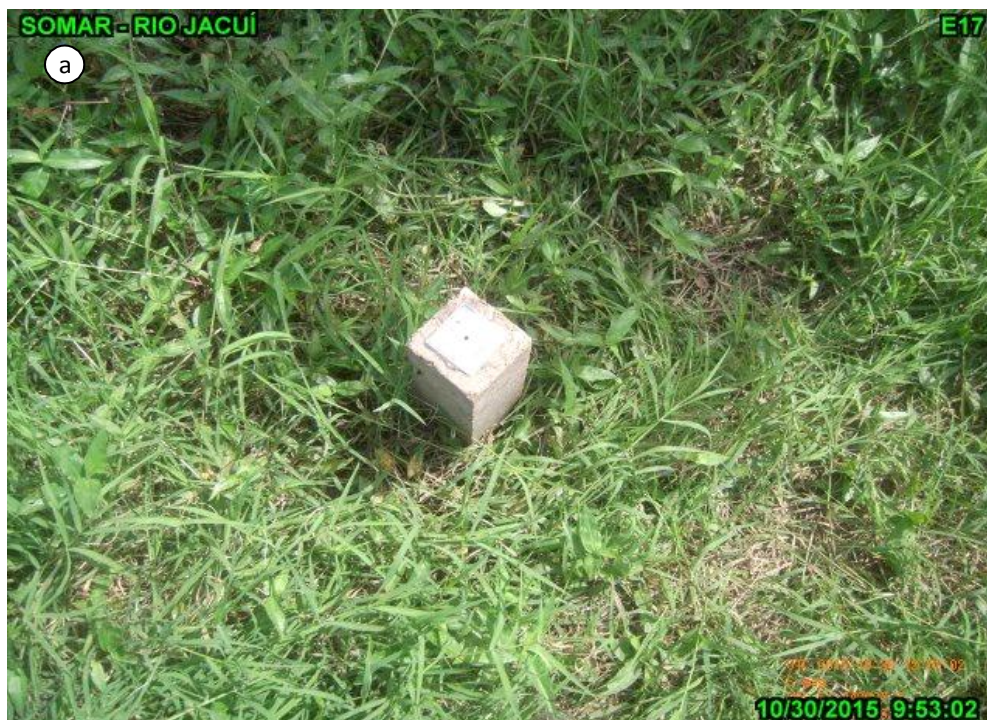
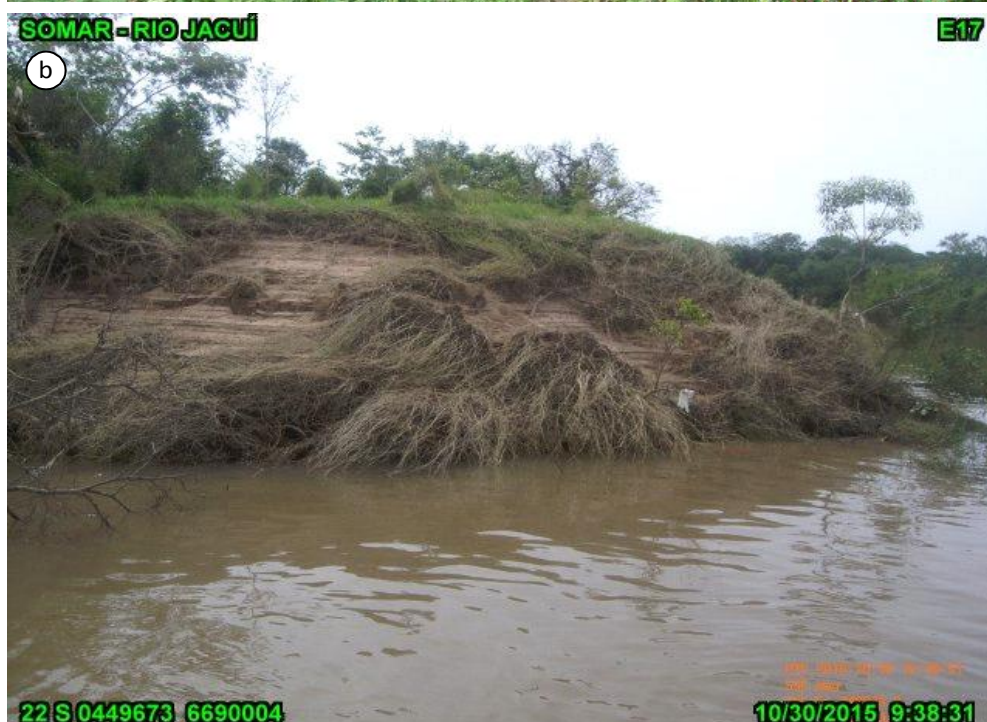
# E17

A Figura 50ab mostra o marco e o pontal, com as marcas da enchente e a retirada do material ali depositado (restos de galhos e troncos de árvores) e de boa parte das gramíneas que fazem a cobertura do talude, tornando o pontal um talude mais vertical. As medidas obtidas no sentido SSE em direção ao arroio, estão listadas na Figura 49. A área do pontal foi cercada pelo proprietário, não permitindo o acesso do gado.

Figura 50: (ab) Marco E17 localizado na ilha do Carioca. (a) marco; (b) frente do pontal.

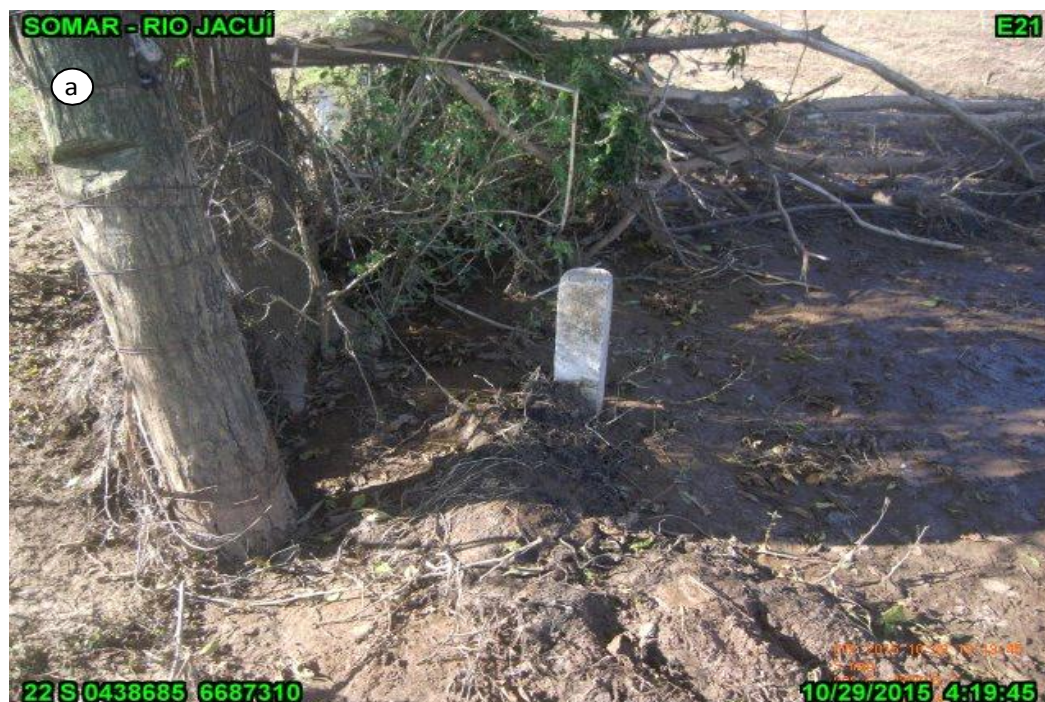
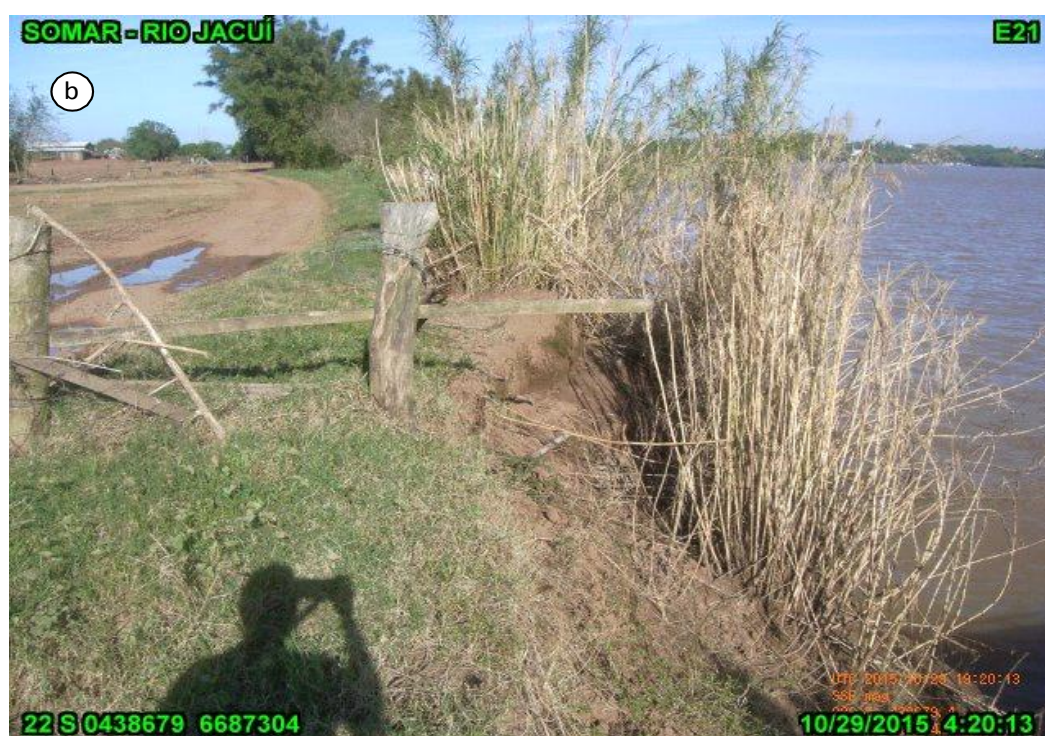
## E21

Localizado na margem esquerda do rio Jacuí, na ilha da Paciência, margem com talude baixo, campo limpo. Nesta inspeção, constatamos uma retração de 0,50 m do talude superior (Fig. 55). A Figura 56ab mostra o marco e o talude para jusante.

Figura 56: (ab) Marco E21 localizado na ilha da Paciência. (a) marco; (b) vista do talude para jusante.

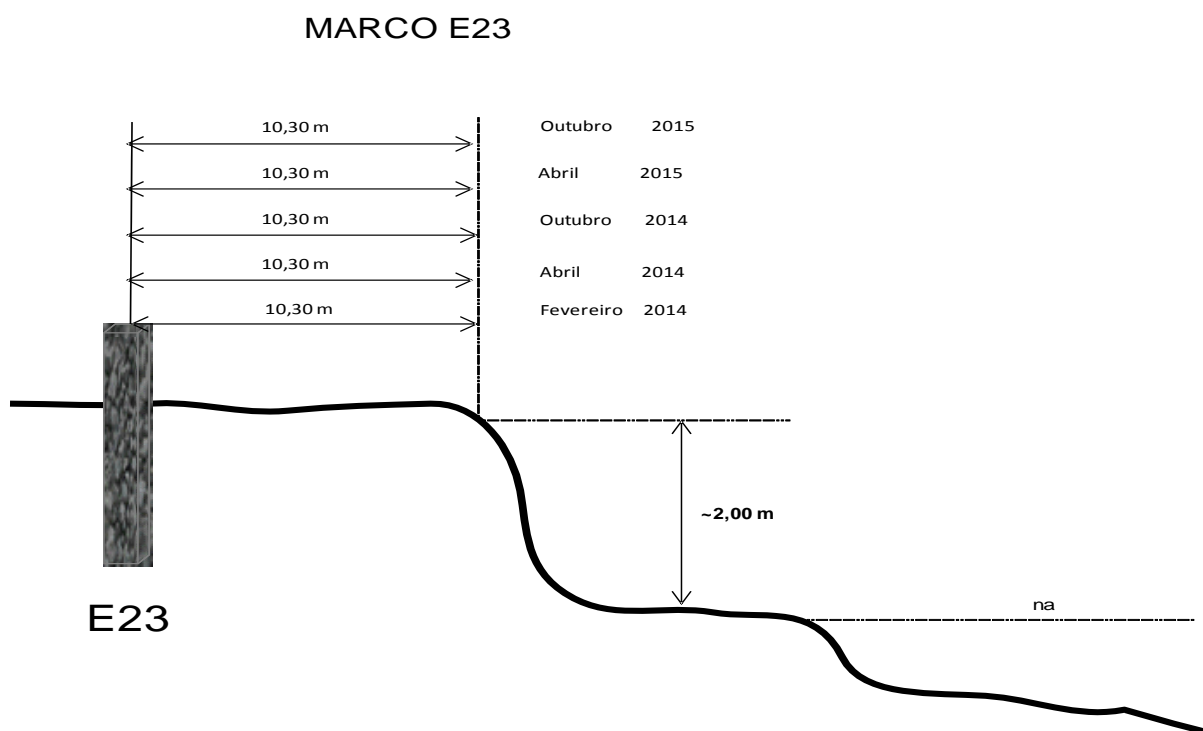
Localizado na margem esquerda do rio Jacuí, na ilha do Araújo. Talude baixo, com vegetação ciliar e gramíneas (Fig. 57). A Figura 58ab mostra aspectos da área, do marco e da margem vegetada.

Figura 57: Croqui do Marco E23.

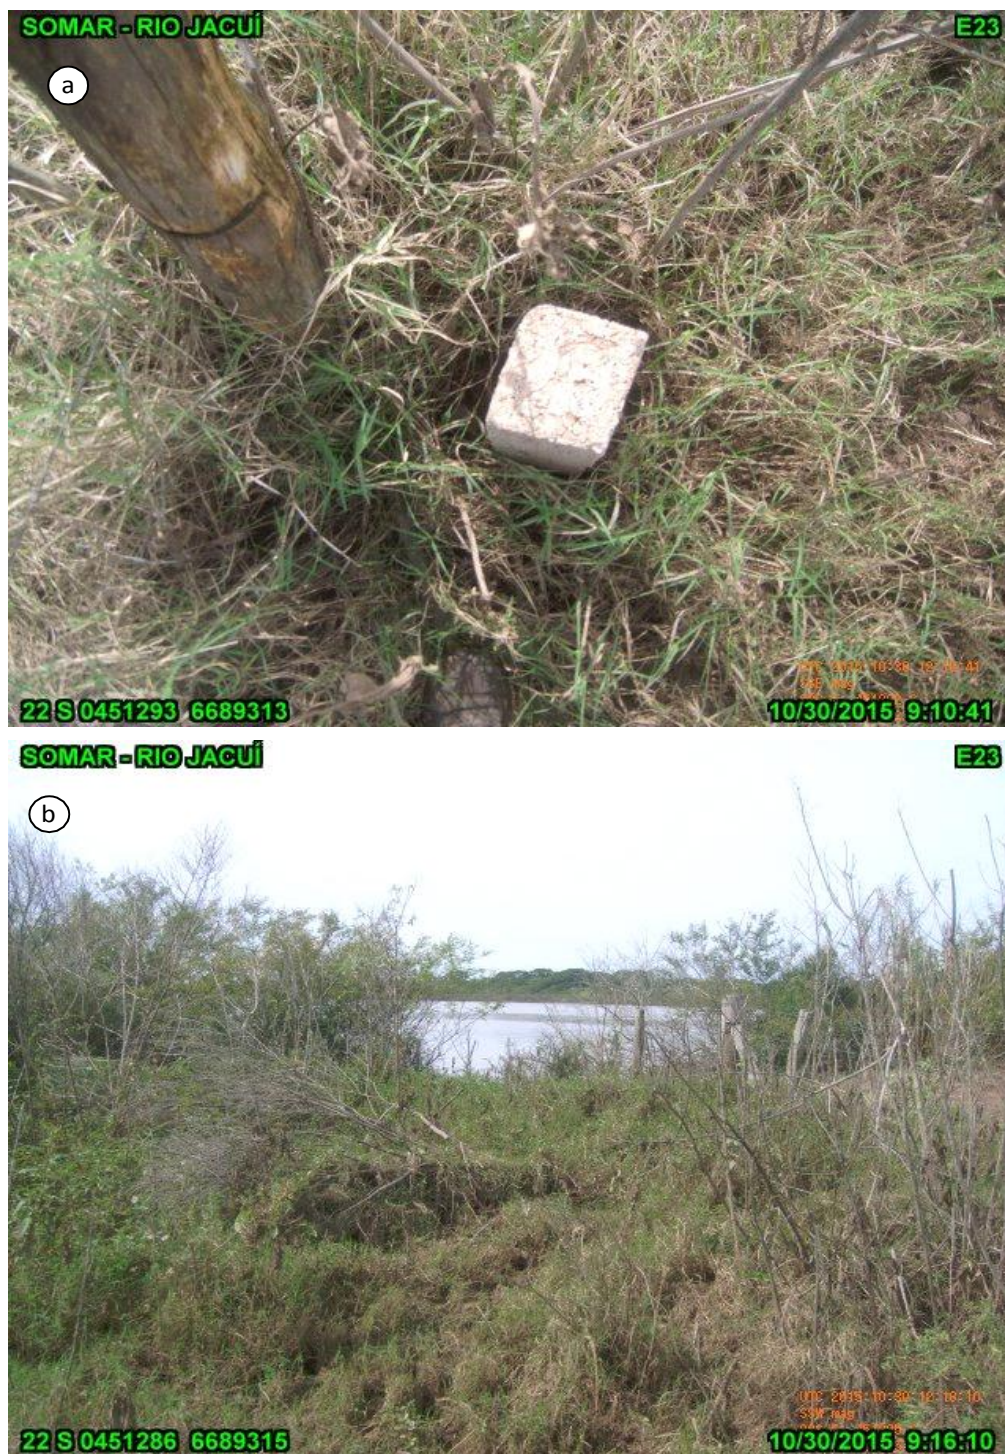
## E23

Figura 58: (ab) Marco E23 localizado na ilha do Araújo. (a) marco; (b) vista desde o marco para o rio.
