**RELATÓRIO ANUAL 2017**  
**PROGRAMA DE MONITORAMENTO DA ESTABILIDADE DAS MARGENS**  
**SOMAR – SOCIEDADE MINERADORA LTDA.**

## **1. INTRODUÇÃO**

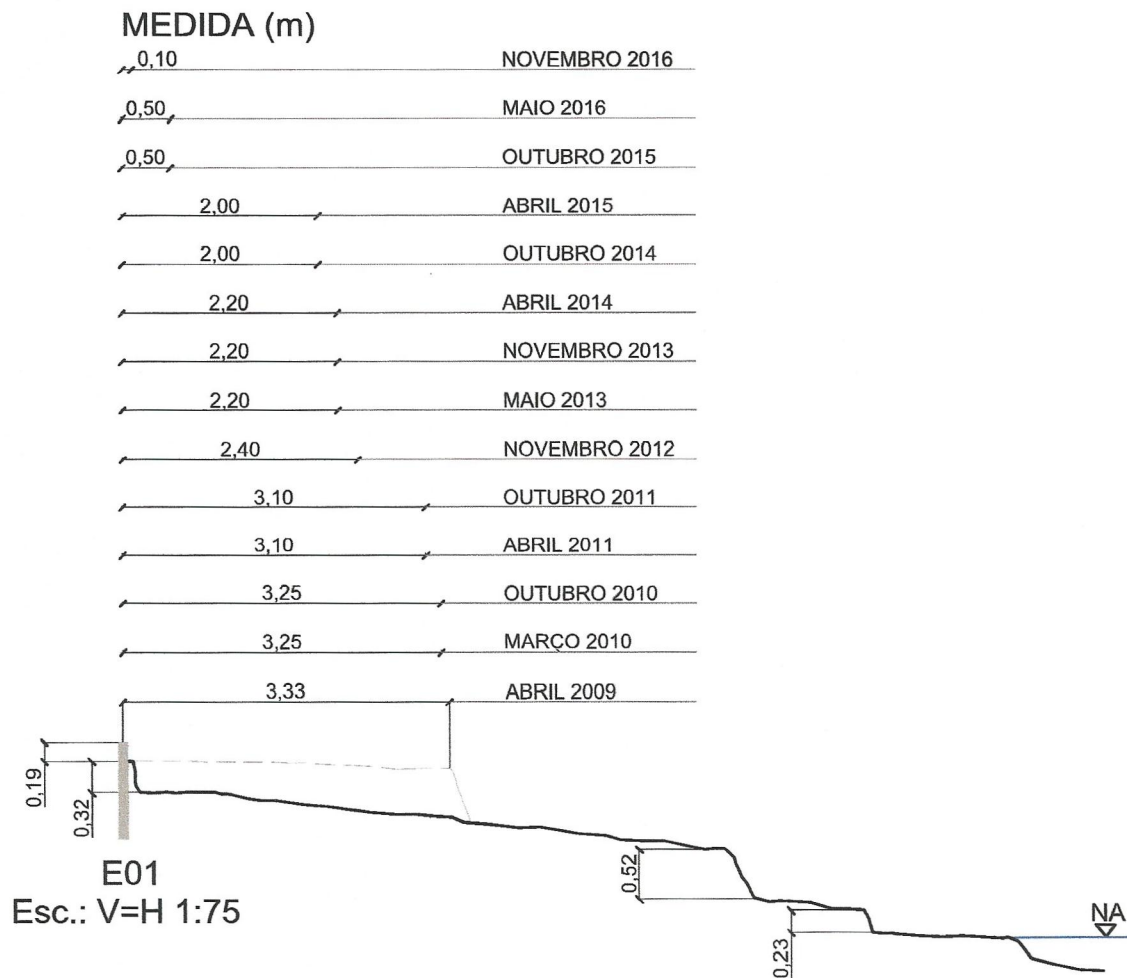
Figura 7: (ab) Margem direita do rio Jacuí, localização do marco E01.

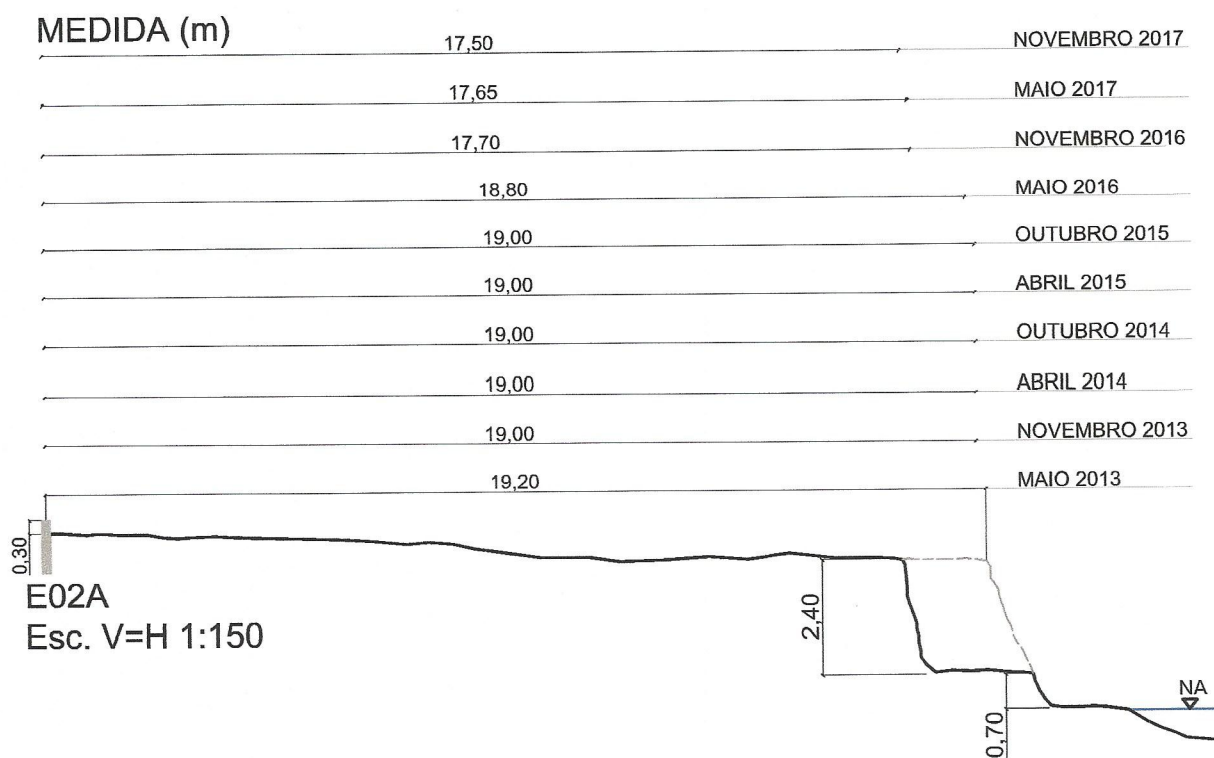
O talude apresenta nível de erosão baixo, na comparação entre novembro de 2016 e novembro de 2017, conforme mostra o croqui a seguir e a Figura 8ab com imagens da área.

Figura 8: (a) Margem esquerda do rio Jacuí. Entre o marco e a crista do talude marginal há uma estrada rural para veículos e maquinário agrícola. (b) Imagem panorâmica de onde está localizado o marco.

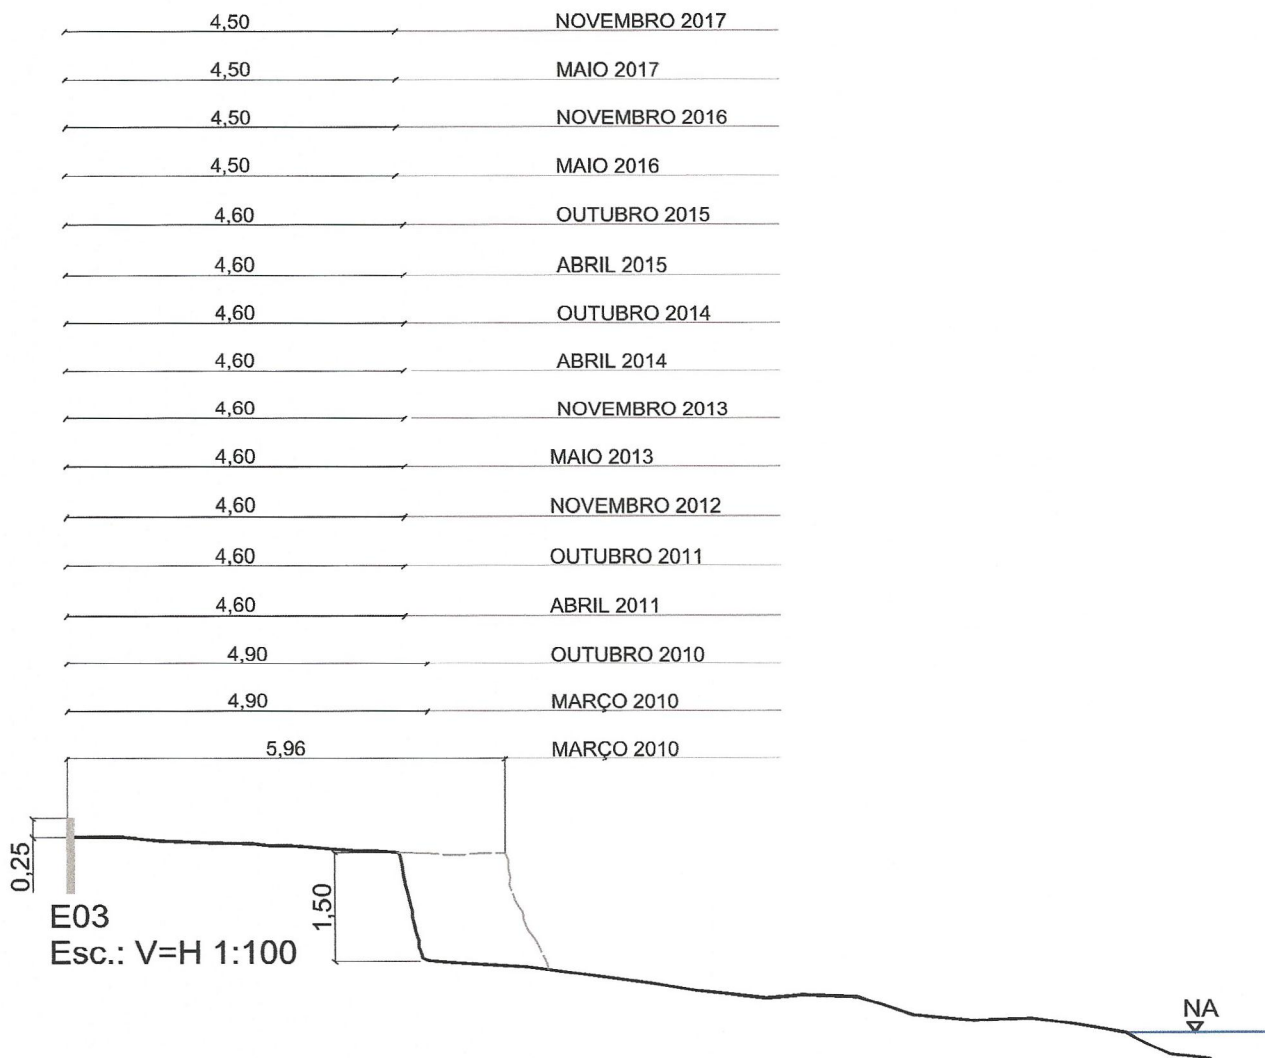
Localiza-se na margem esquerda do rio, na ilha da Paciência, em área que apresenta-se estável, pois não foi verificada regressão do talude no último ano de monitoramento.

Figura 9: (ab) Marco E03, instalado em 2009. a) Detalhe da vegetação arbustiva se desenvolvendo ao redor do marco. b) Vista geral do entorno do ponto de monitoramento.

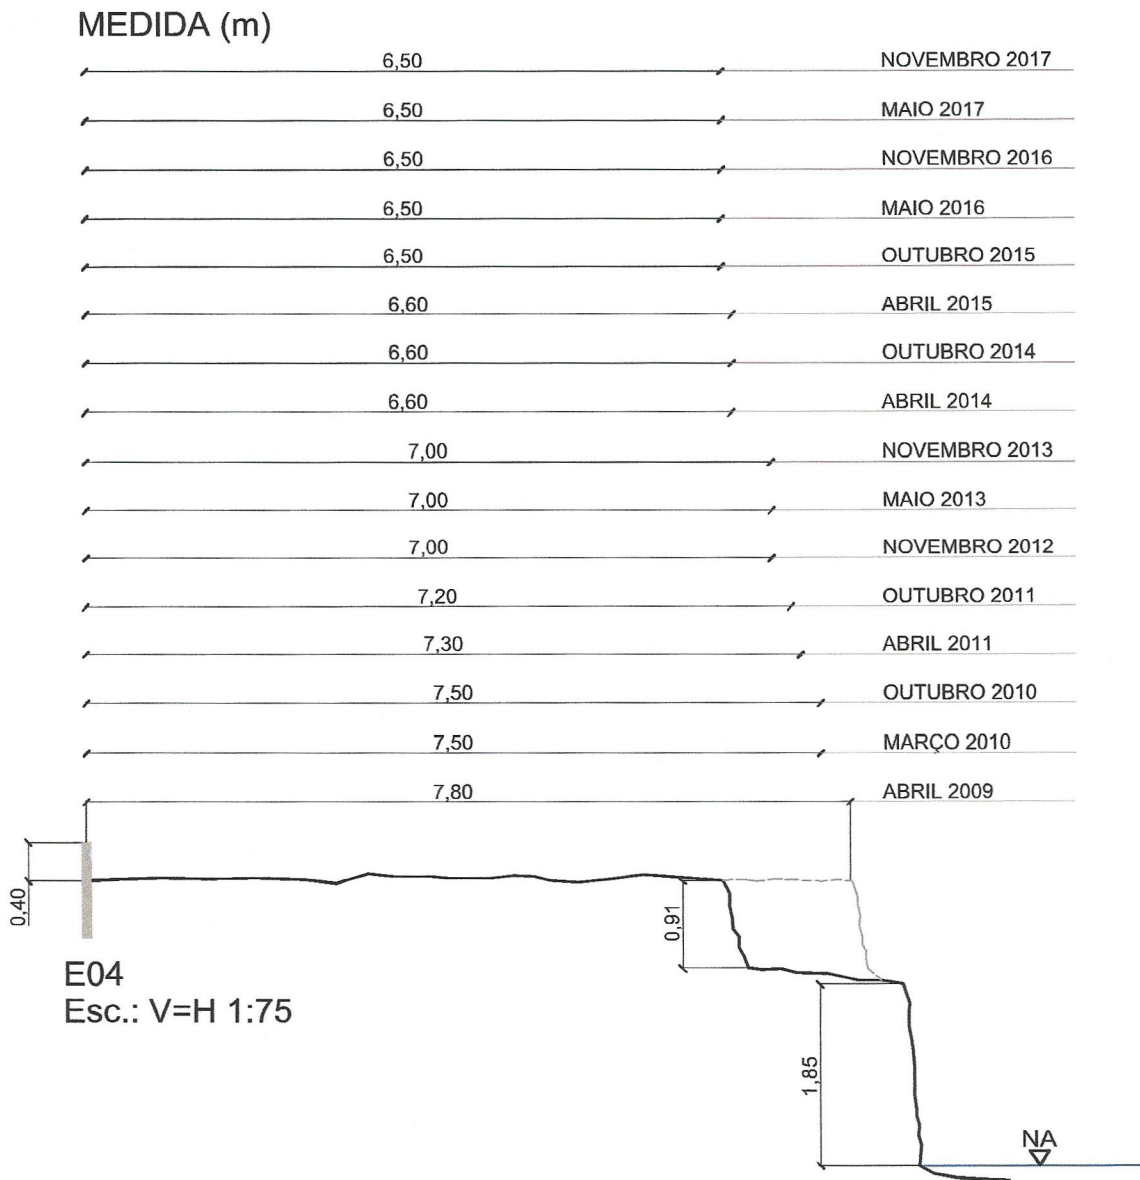
Comparando com as últimas vistorias no local, percebeu-se um aumento significativo de vegetação, porém se trata de vegetação exótica, principalmente taquaireiras, que formam conjuntos densos e uniformes impedindo o desenvolvimento de espécies nativas. Apesar de serem exemplares exóticos a presença dos mesmos vem reduzindo a exposição do talude a processos erosivos, principalmente as gramíneas que estão se fixando na face do talude, conforme é apresentado na Figura 10ab.

Figura 10: (ab) Detalhe do marco e vista geral do ponto de monitoramento. É possível observar que as gramíneas fixadas na face do talude estão o protegendo dos agentes erosivos.

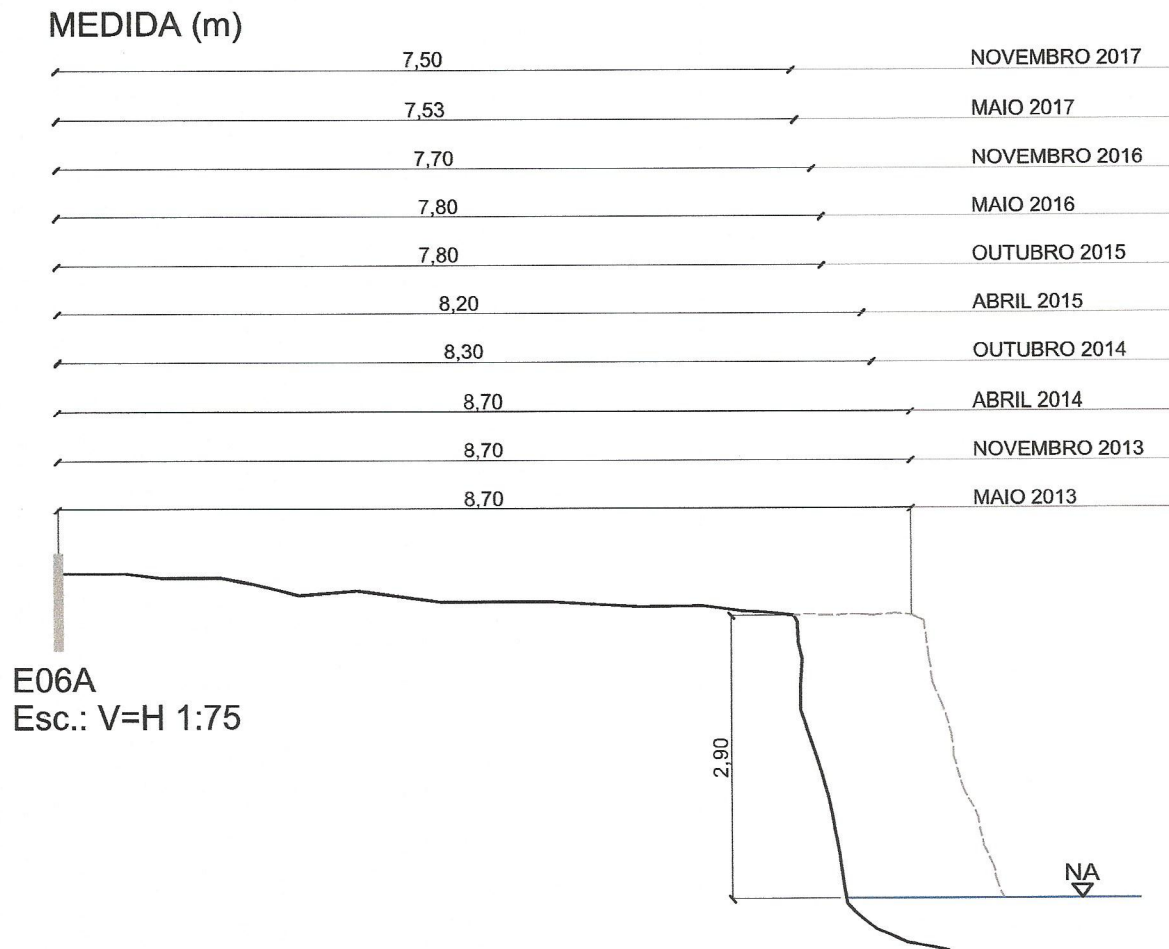
Figura 12: (a) Marco de concreto e PVC. Observa-se o plantio de milho muito próximo a margem do rio Jacuí e a existência de uma estrada. (b) Detalhe geral do ponto de monitoramento.

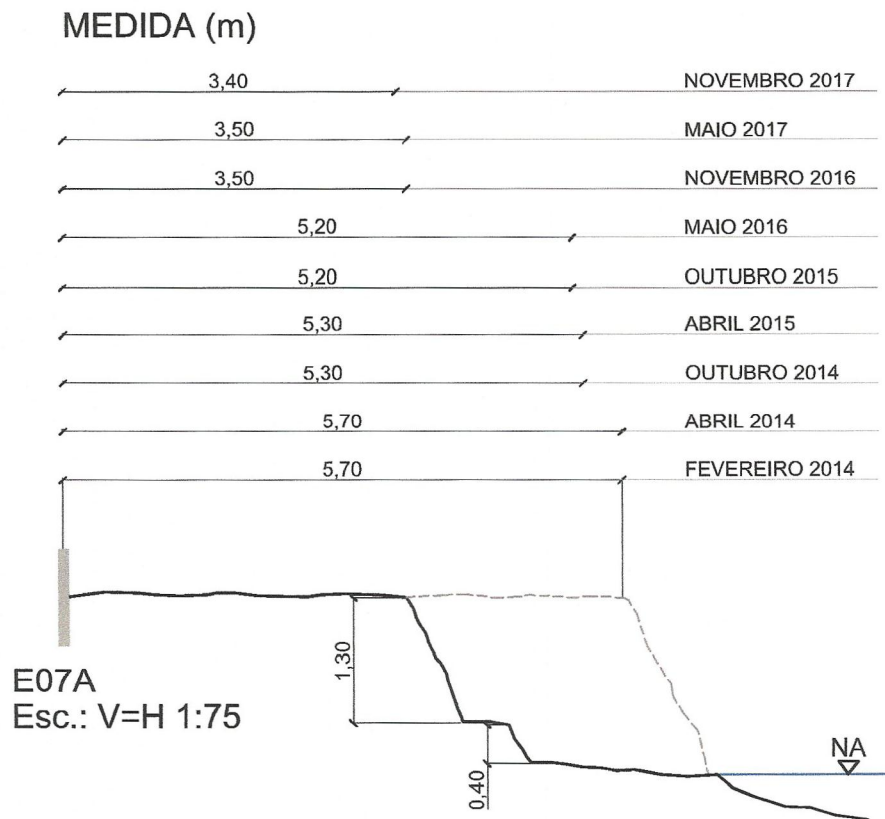
Figura 13: (a) Imagem detalhando o marco de concreto, onde não se observa a presença de vegetação ciliar. (b) Imagem das condições do talude.

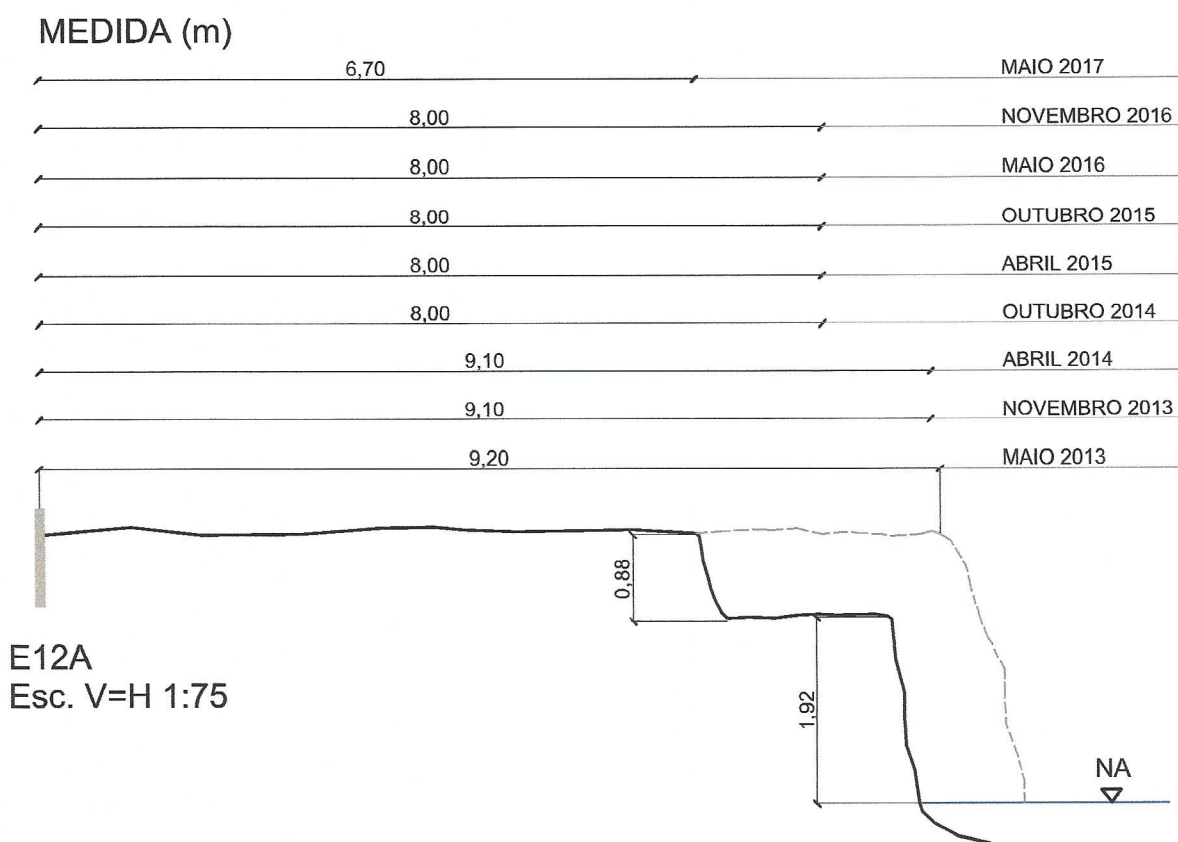
Marco localizado na ilha do Fanfa, margem esquerda do rio Jacuí. O talude é médio, com mata ciliar e gramíneas. Na área, são evidentes processos erosivos do talude a jusante e a montante do marco, porém onde o mesmo está localizado há um capão de vegetação arbórea nativa que protege a margem.

Figura 17: (a) Detalhe da vegetação no interior do capão de vegetação. (b) Condições do talude, com vegetação arbórea e ciliar.

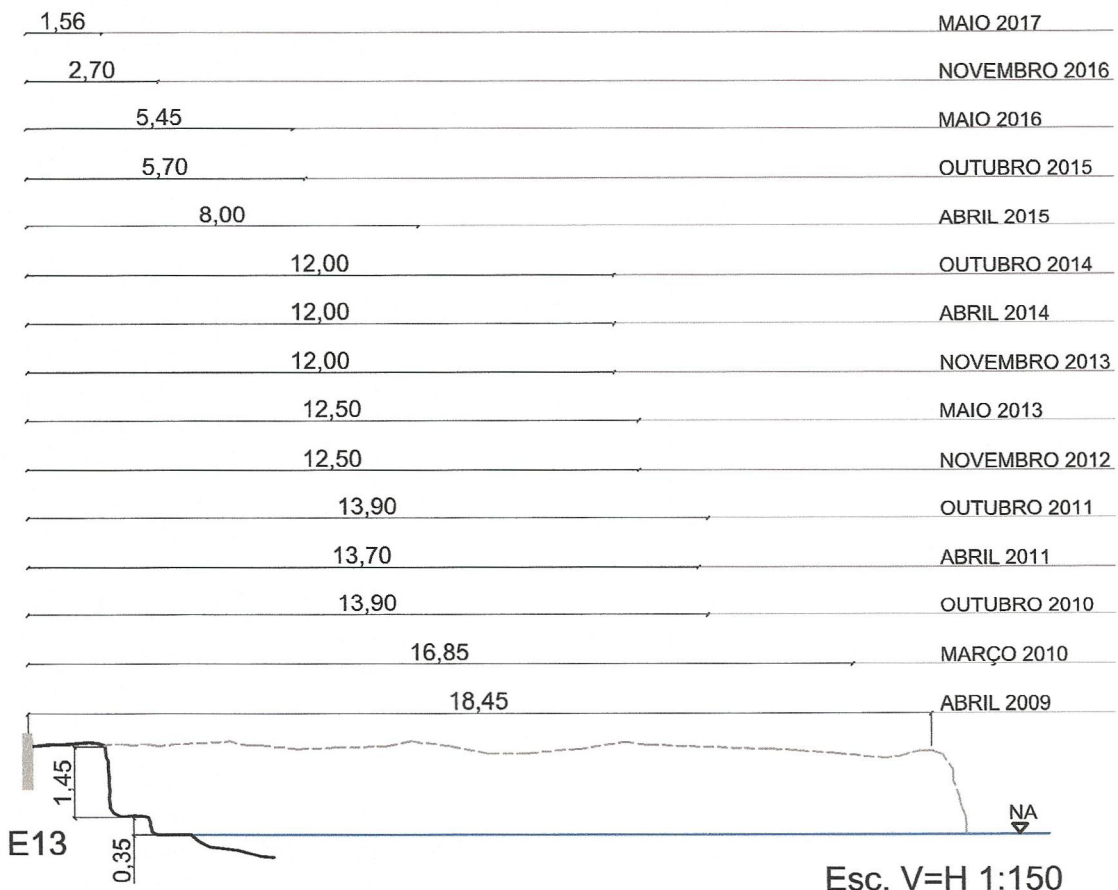
Localiza-se na extremidade oeste da ilha do Araújo sobre talude médio, exposto diretamente aos fluxos de corrente que se dividem neste pontal. Esta área é suscetível a intensos processos erosivos fluviais ou de encosta, principalmente em períodos de enchente, quando ocorrem quedas de árvores de grande porte e que, muitas vezes, contribuem para instabilizar os taludes marginais.

Figura 18: (a) Imagem evidenciando a condição do talude marginal em maio de 2017. (b) Imagem demonstrando a queda do marco em outubro de 2017.

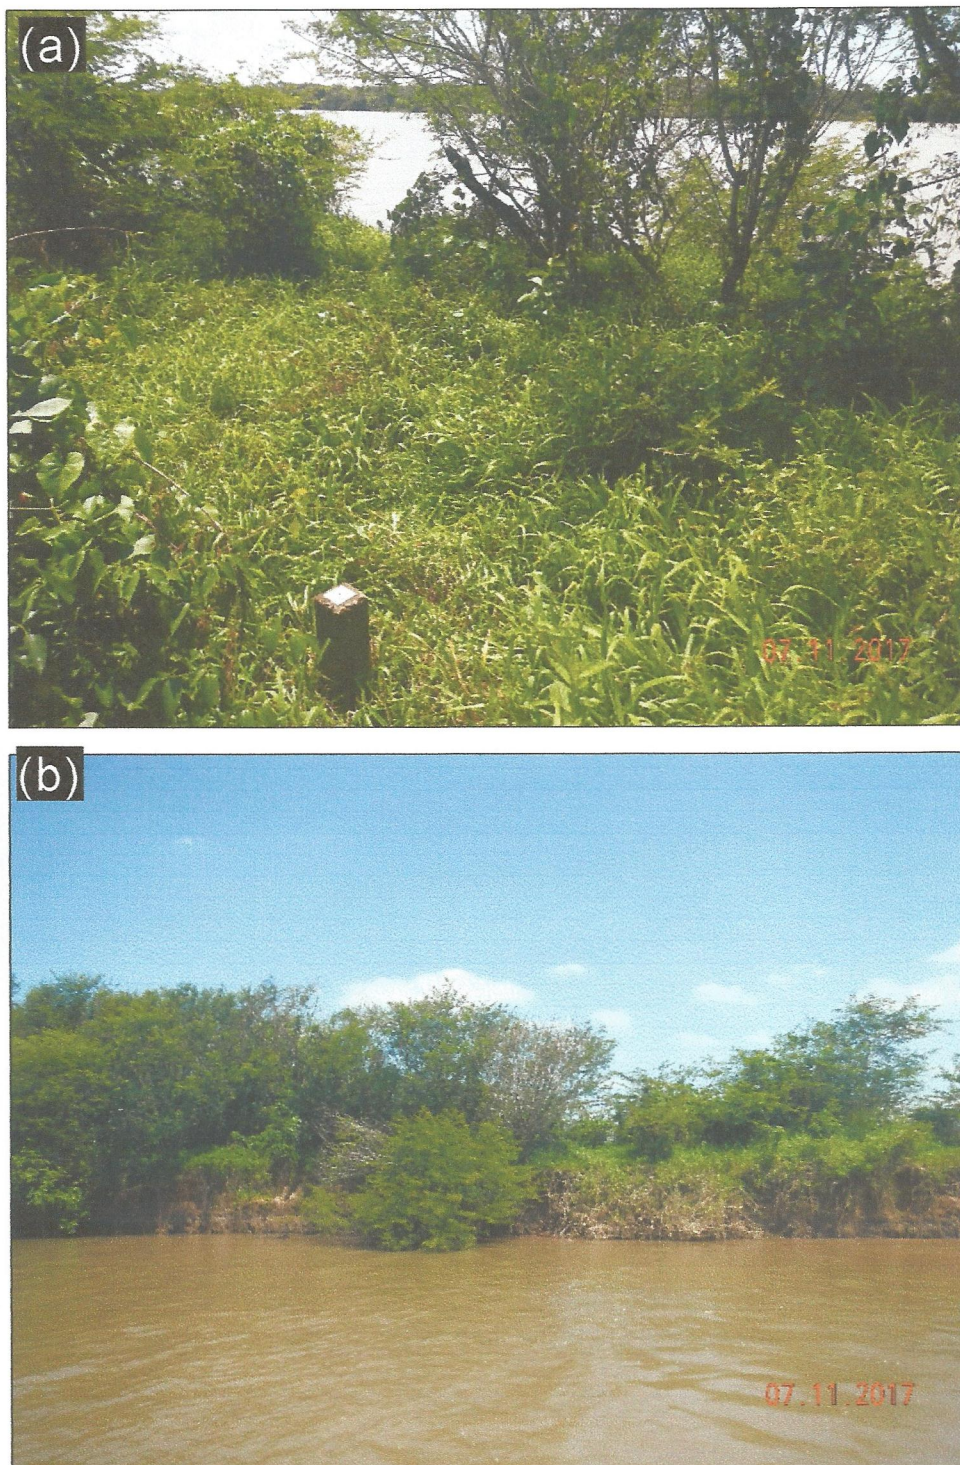
É uma área com baixa incidência de correntes do rio e, portanto, de baixa erosão, de novembro de 2016 a novembro de 2017 houve uma erosão da ordem de 0,20 cm (vinte centímetros).

Figura 20: (a) Imagem demonstrando a localização do marco e o seu entorno. (b) Imagem geral do ponto de monitoramento.

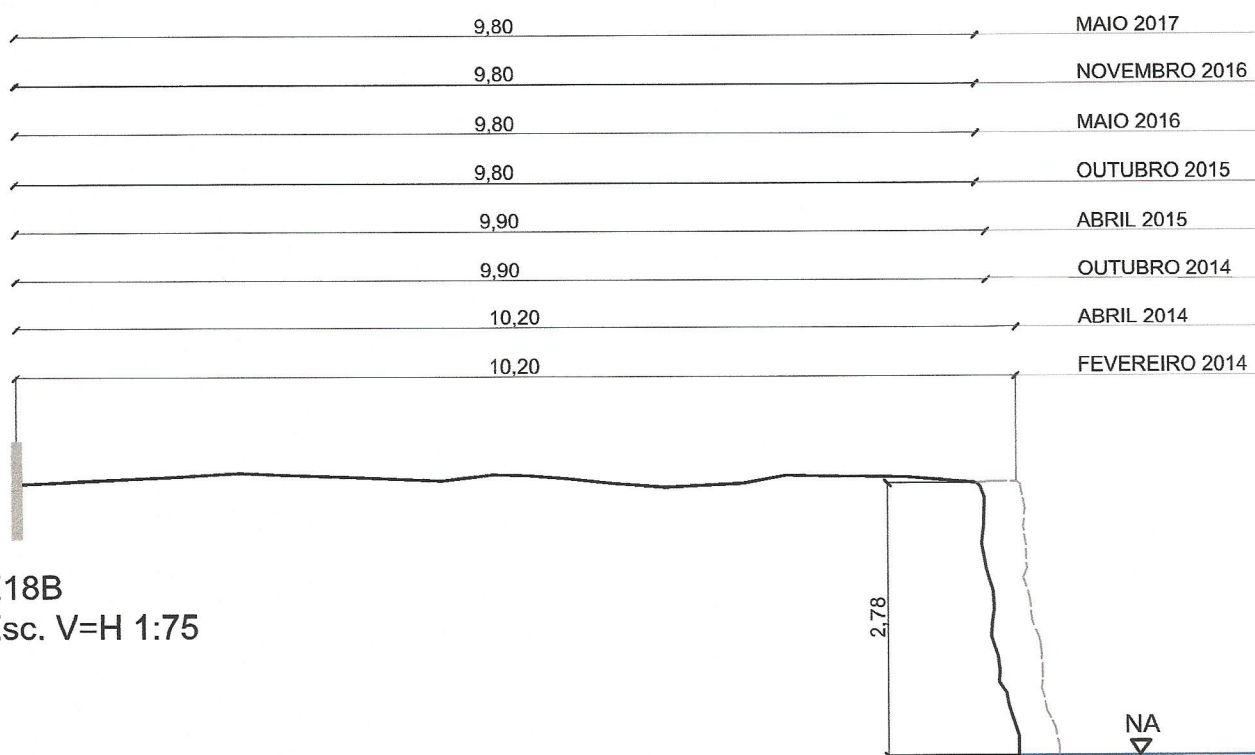
Este marco está localizado na ilha do Fanfa, em substituição aos marcos E18 e E18A. A morfologia do rio neste local representa a migração de um meandro encaixado, com a formação de uma margem côncava e talude vertical alto. O solo apresenta muitas reentrâncias devido ao intenso uso agrícola, não havendo vegetação ciliar nos taludes marginais.

Figura 24: (a) Vista geral do ponto de monitoramento em maio de 2017. (b) Vista de onde o marco deveria estar instalado, em novembro de 2017, porém o mesmo foi arrancado.

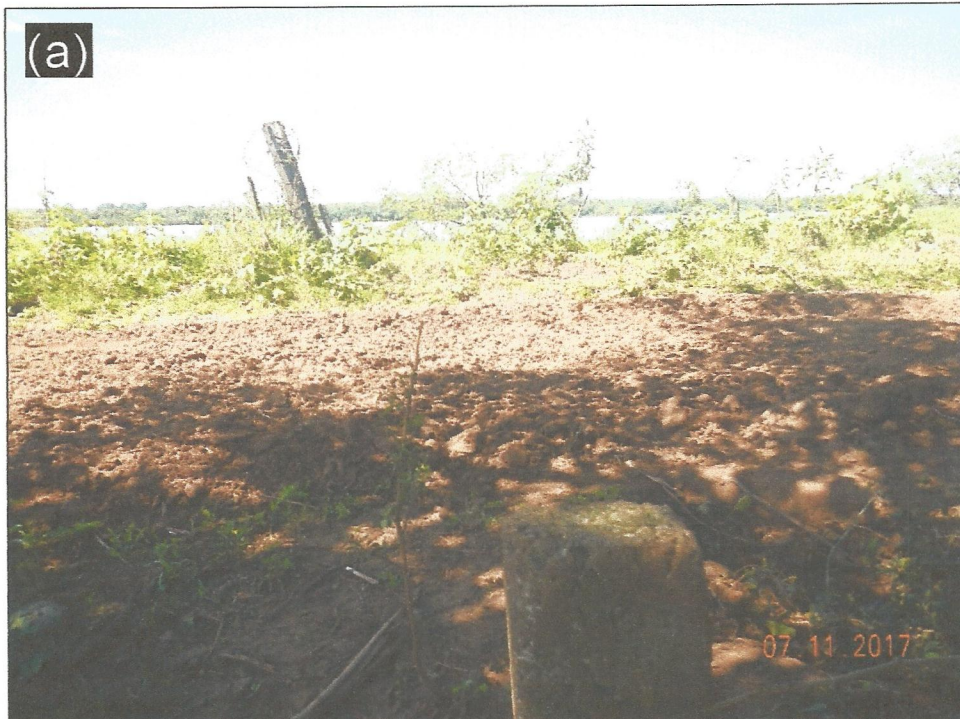
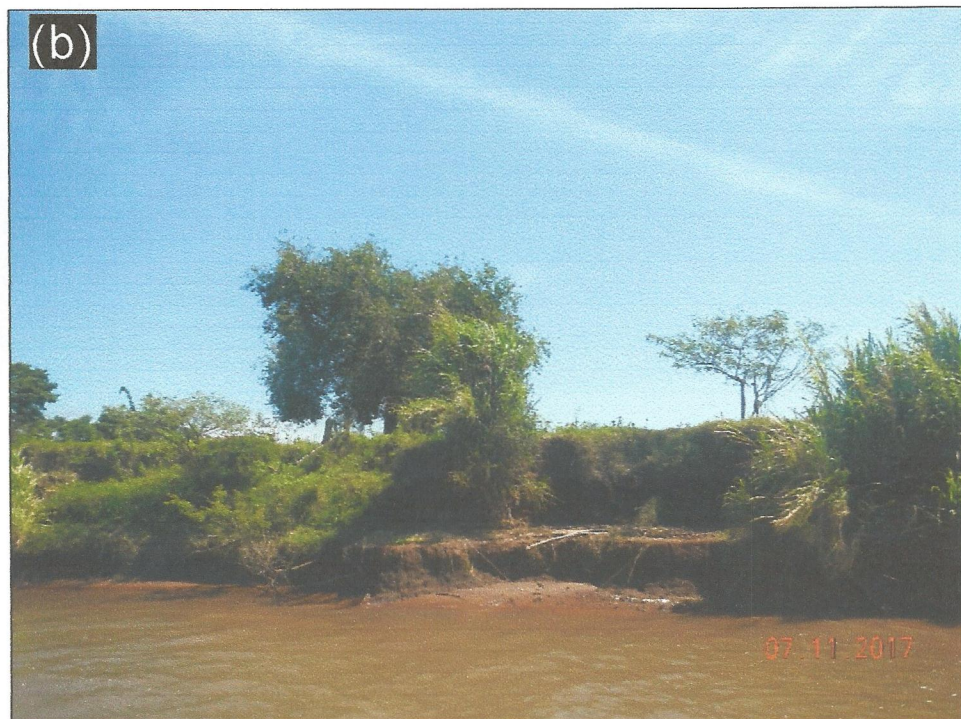
Desde a sua instalação, no ano de 2014, o talude apresentou nível de erosão médio, com regressão de 1,70 m (um metro e setenta centímetros). Considerando as três últimas campanhas não houve retração da margem.

Figura 26: (a) Detalhe do marco E21. Imagem capturada no sentido de medição de Norte para Sul. (b) Ilustração geral do ponto de monitoramento.

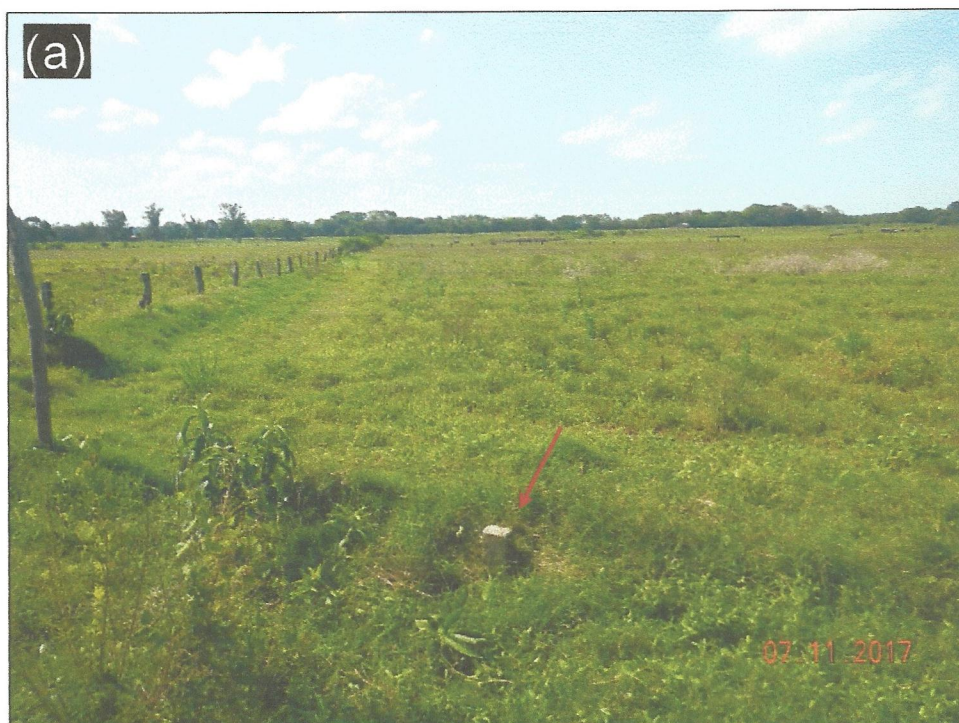
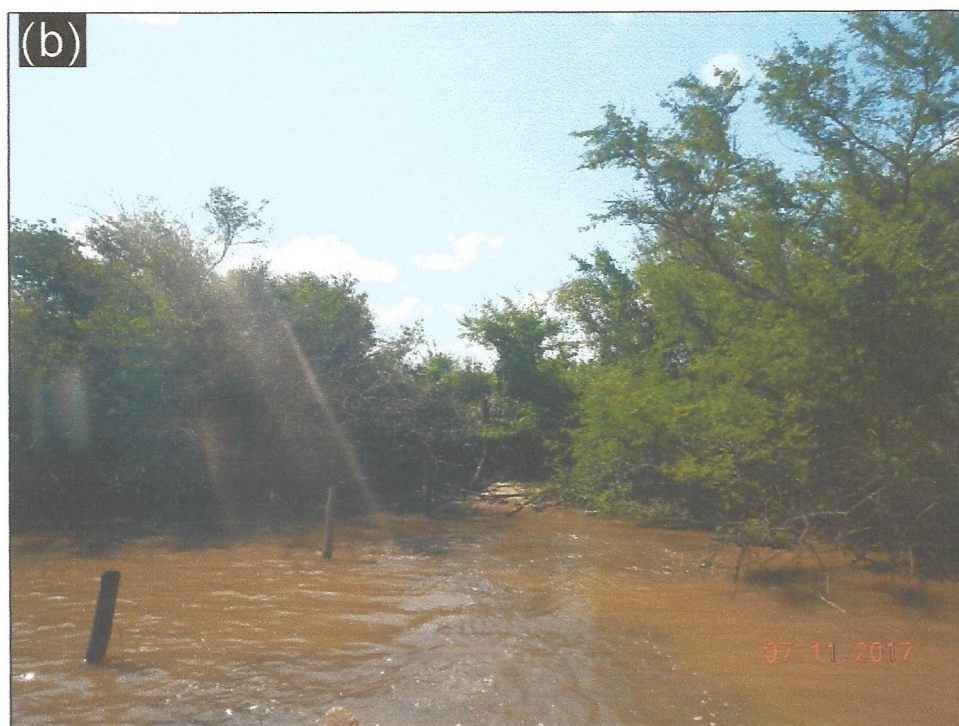
A vegetação ciliar é composta por espécies arbustivas e arbóreas de pequeno porte, em estreita faixa de cerca de 10 metros ao longo da margem. Considerando as áreas limítrofes, a mata é ciliar incipiente, com predomínio de vegetação arbustiva. Nas áreas mais para o interior da ilha ocorrem apenas a plantação de lavouras.

Figura 27: (a) Localização do marco e seu entorno. (b) Detalhe geral do ponto de monitoramento.
