## RELATÓRIO TÉCNICO

### MONITORAMENTO DA ESTABILIDADE DAS MARGENS ESTAÇÕES GEODÉSICAS DA REDE LOCAL DA SOMAR –SOCIEDADE MINERADORA LTDA.

MAIO, 2016

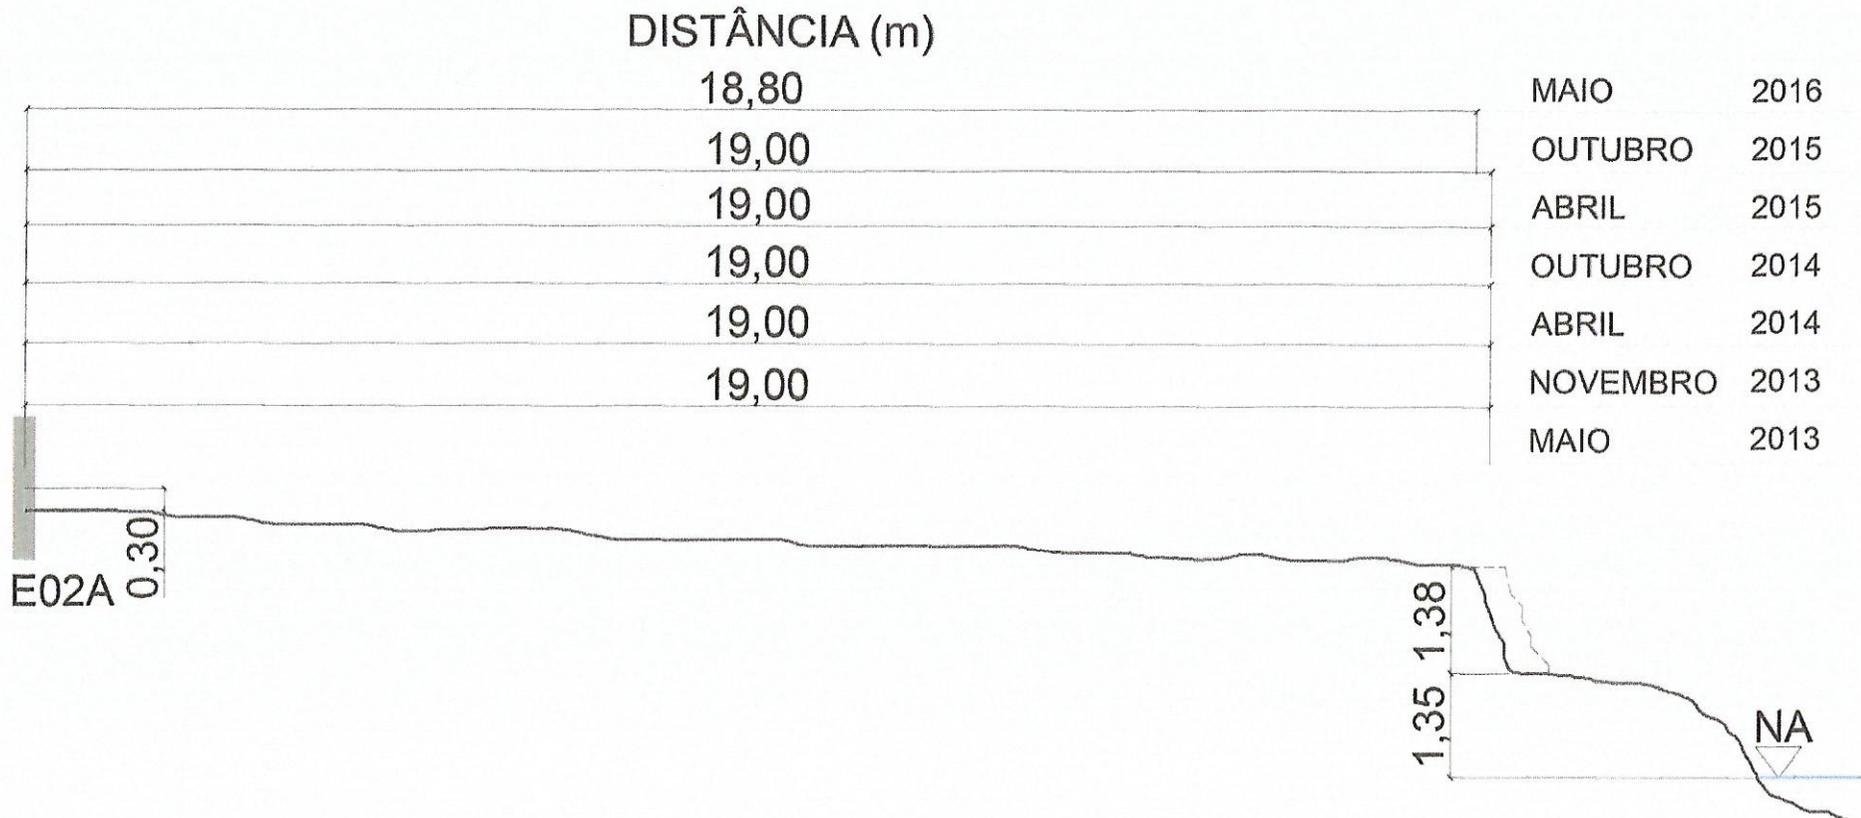
ESC 1:100

Figura 5ab: (a) Margem esquerda do rio Jacuí, imagem capturada no sentido Norte para Sul. Entre o marco e a crista do talude marginal há uma estrada rural para veículos e maquinário agrícola, conforme indicação. (b) Imagem de Sul para Norte das condições do talude. *SS*

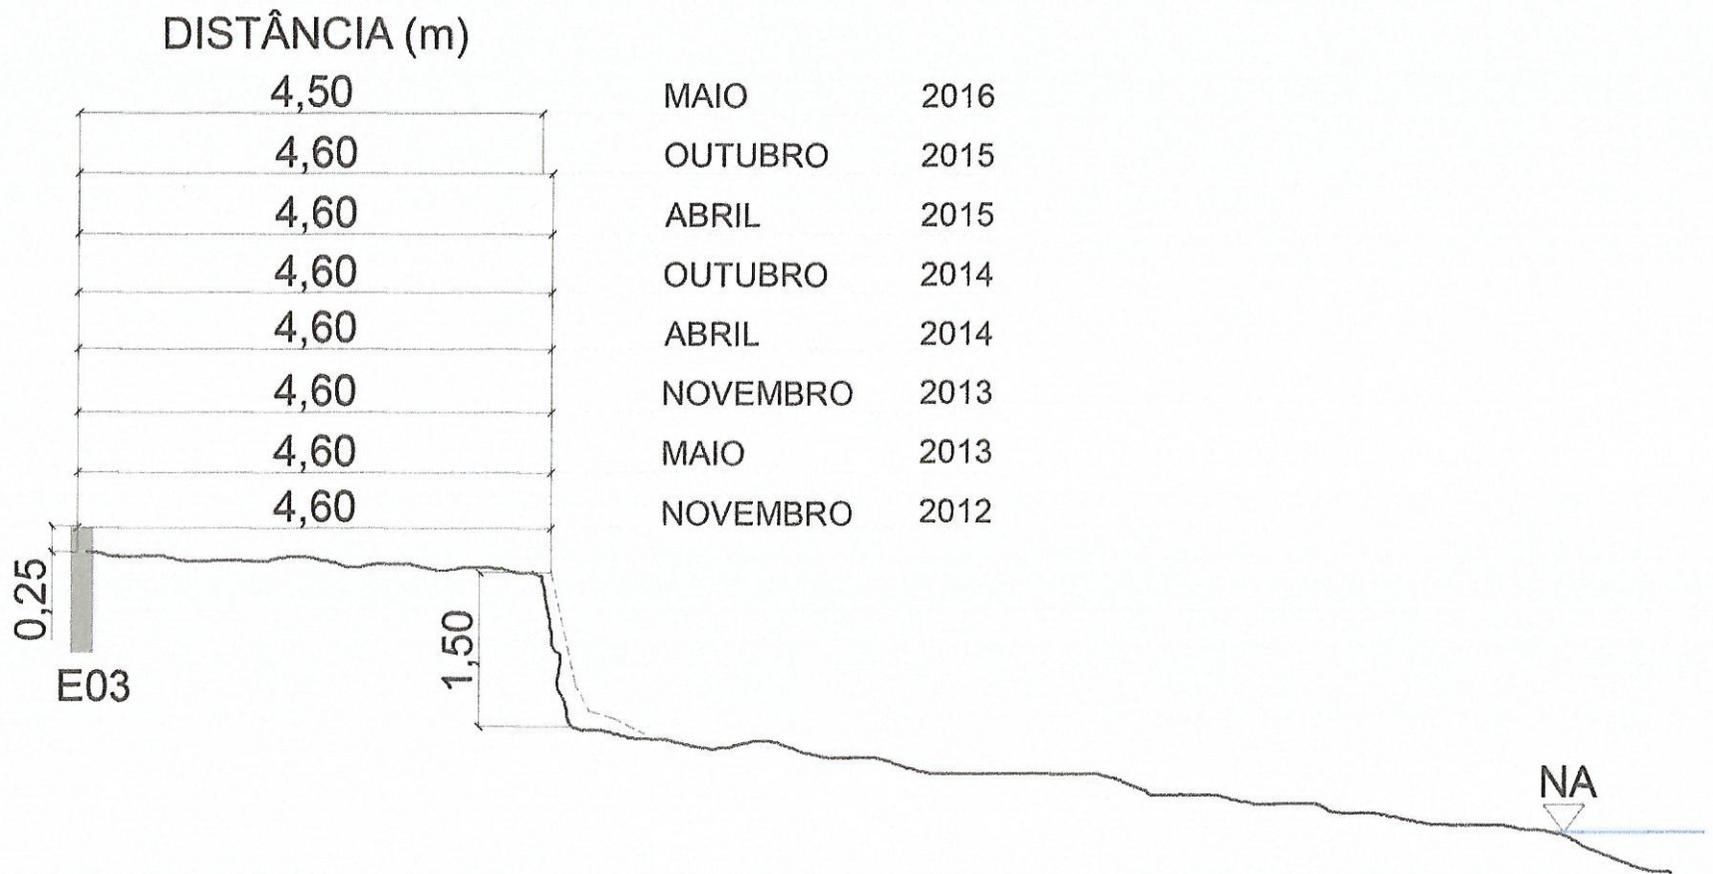
ESC 1:75

Os danos deixados pelas últimas enchentes do Jacuí ainda podem ser visualizados pelo tombamento de árvores de médio e grande porte das margens.

Figura 6ab: (a) Placa de identificação do marco instalado em 2009. (b) Imagem no sentido Sul para Norte, margem esquerda do rio. A seta indica a localização do marco.

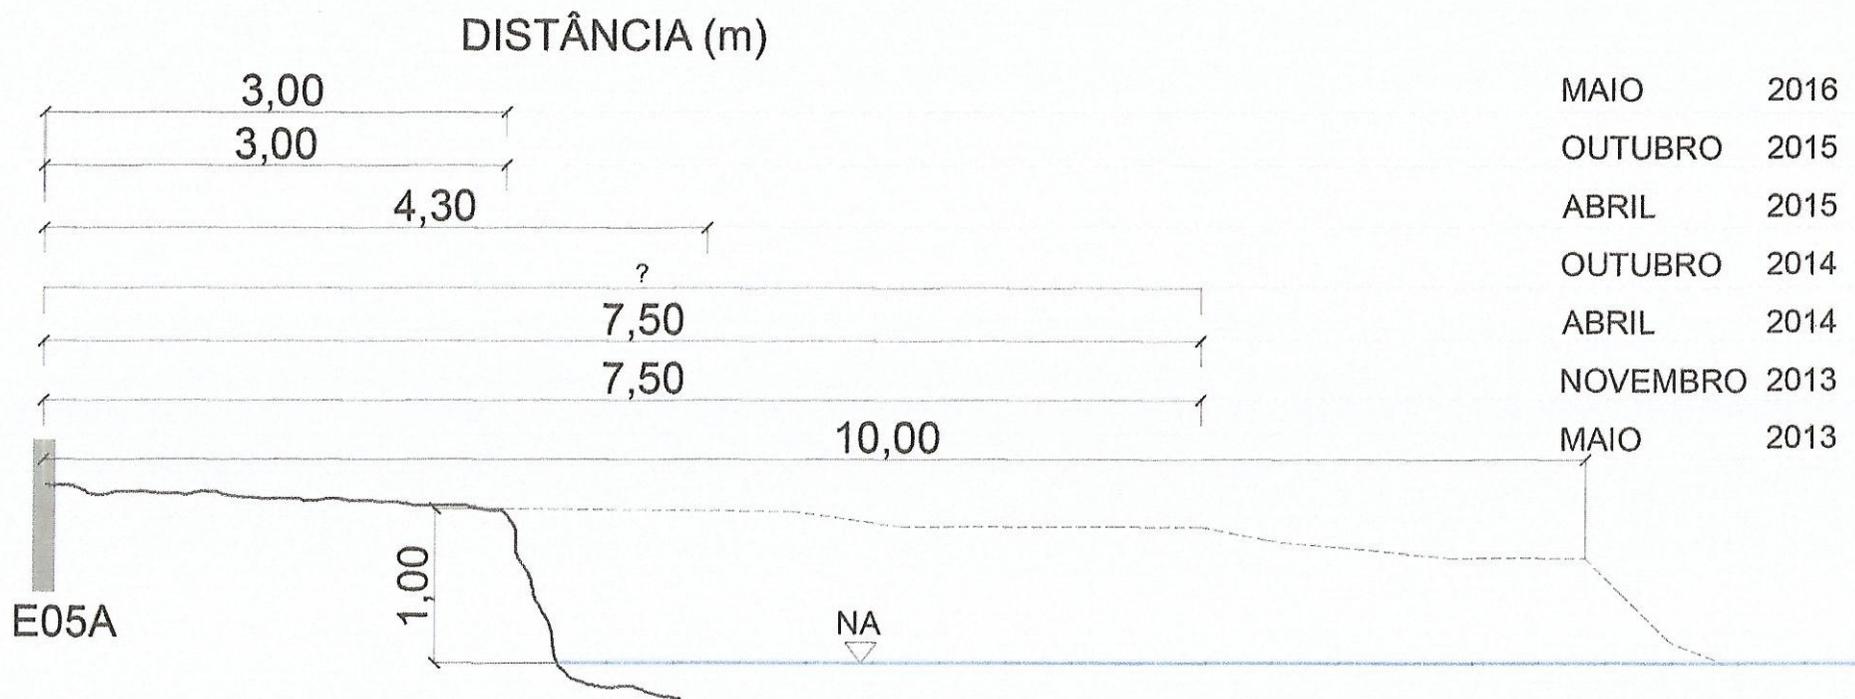
ESC 1:50

Figura 8ab: (a) Marco de concreto e PVC. (b) Imagem no sentido Norte para Sul, margem direita do rio. Talude com gramíneas rasteiras e verticalizado. *SS*

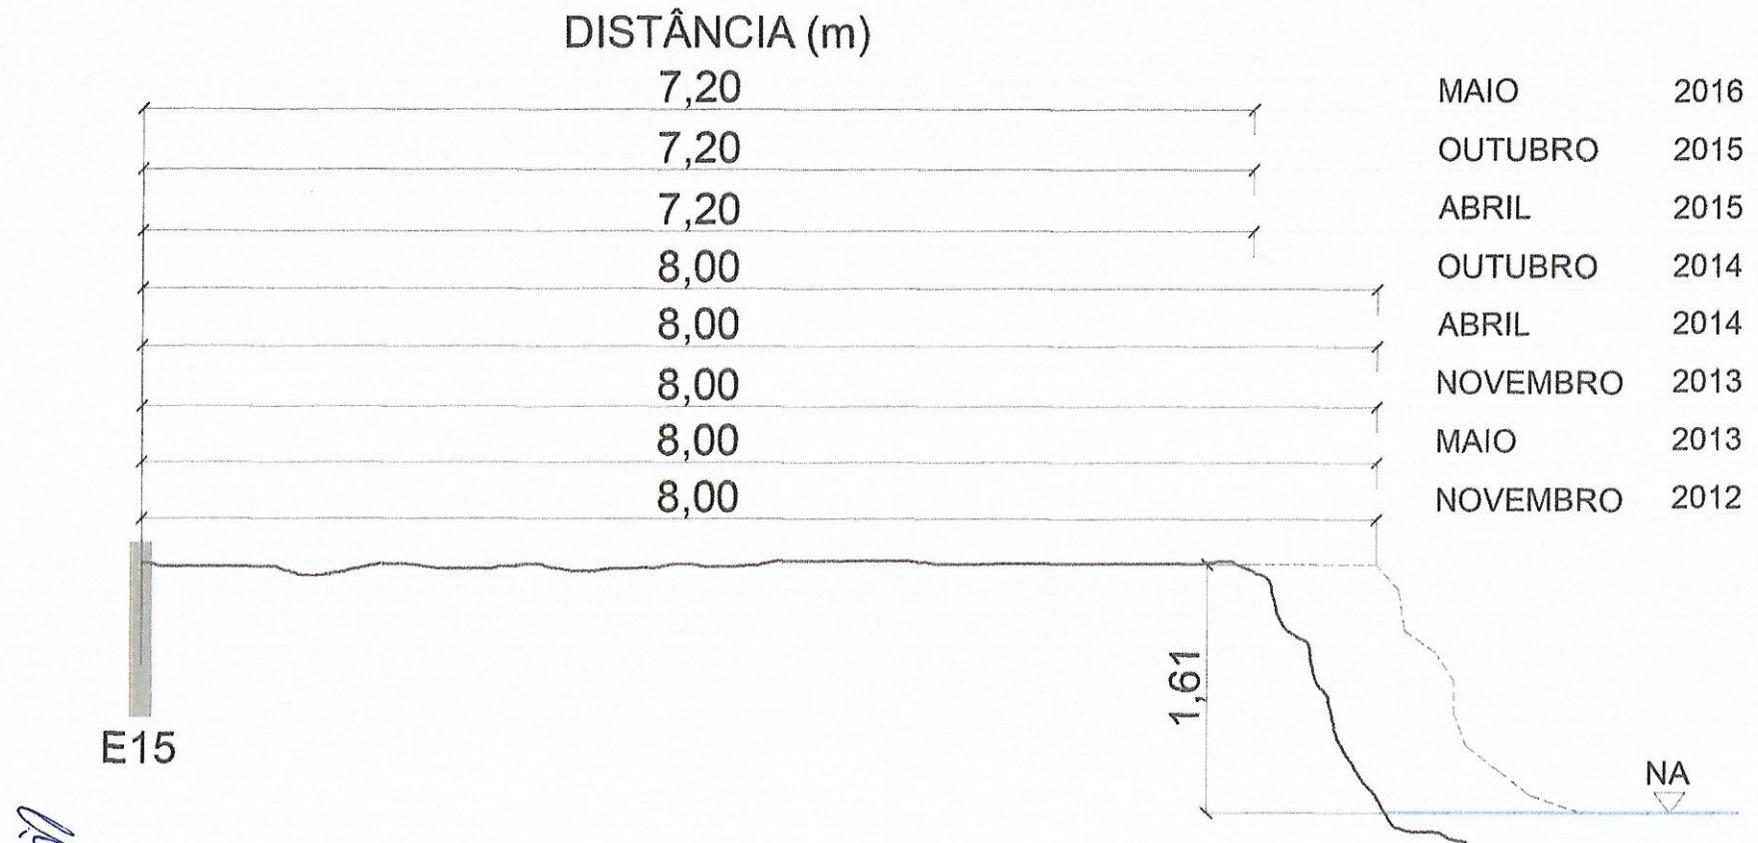
ESC 1:50

Figura 18ab: (a) Imagem capturada no sentido de medição, de Sul para Norte. (b) Imagem de Norte para Sul do aspecto do talude; *SS*
