**RELATÓRIO DE VISTORIA NAS ÁREAS DE CONCESSÃO DA
SOMAR – SOCIEDADE MINERADORA LTDA**

Porto Alegre, setembro de 2013

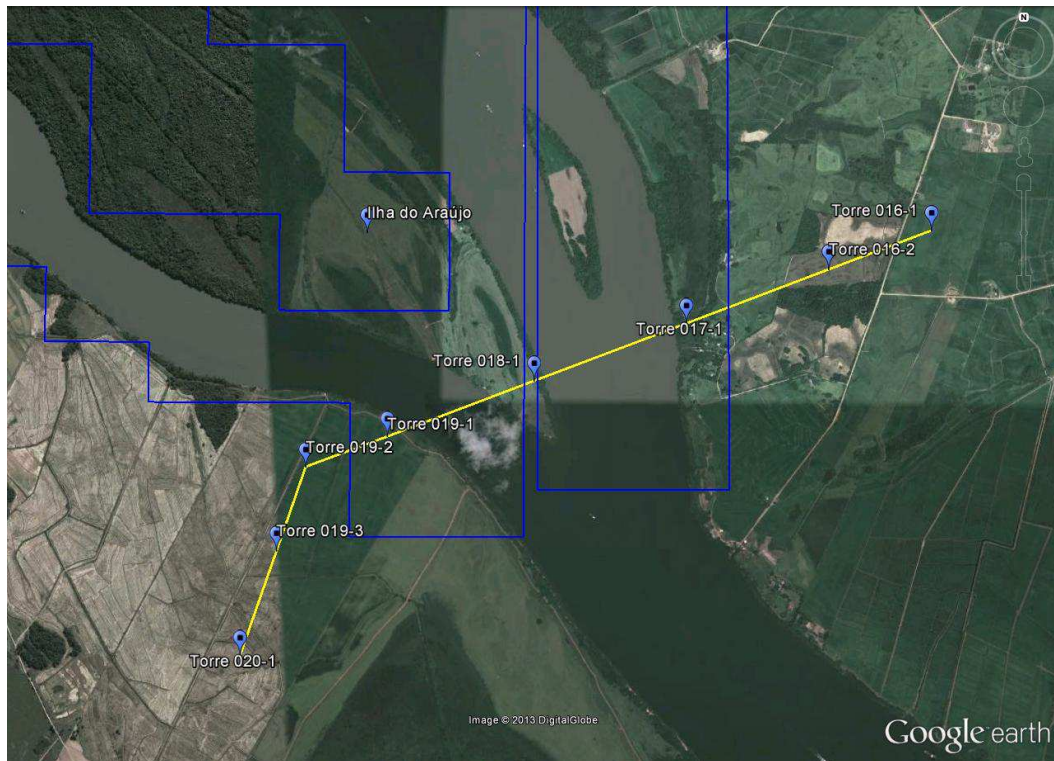
Mapa 02 – Detalhe das torres localizadas nas margens direita e esquerda do rio Jacuí e da torre na Ilha do Araújo

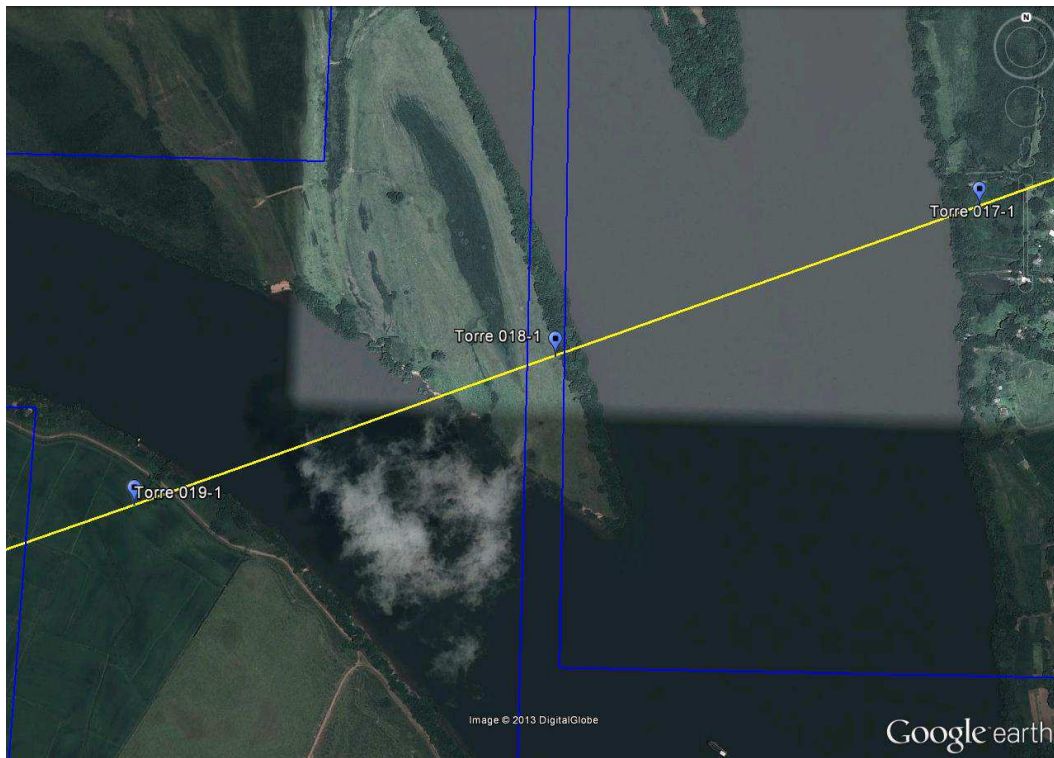
Mapa 03 – Detalhe da Torre 018-1 localizada a aproximadamente 45 metros de distância da margem esquerda da Ilha do Araújo

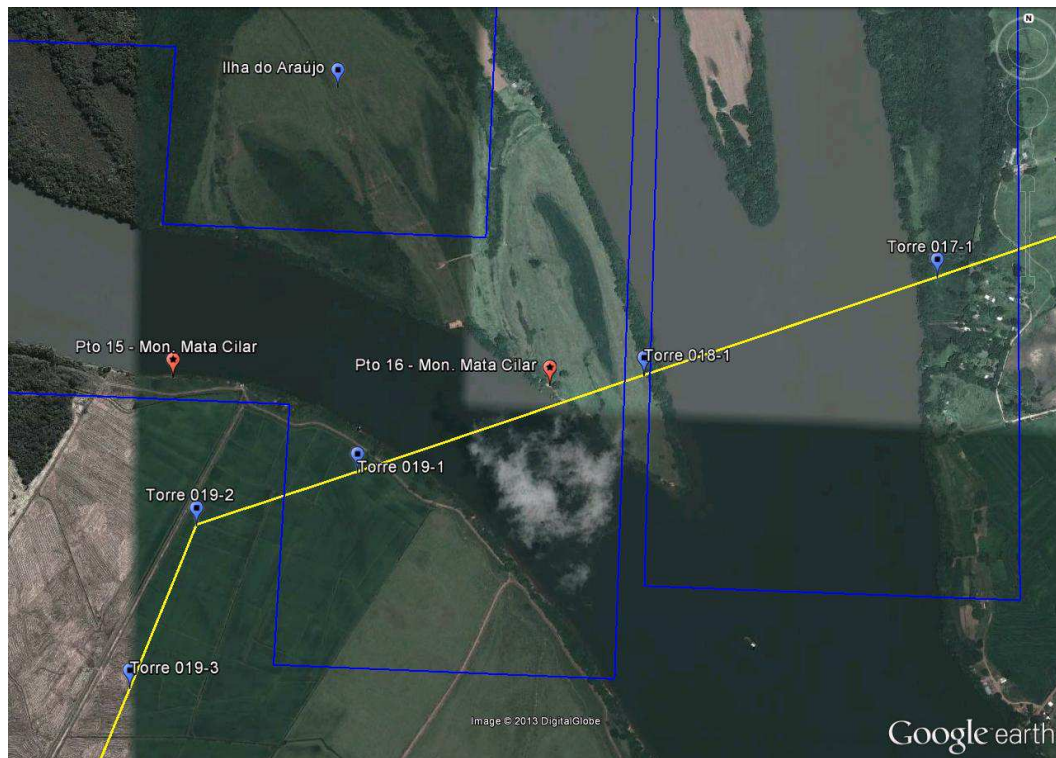
Mapa 04 – Detalhe geral da localização das torres juntamente com a localização dos pontos de Monitoramento da Mata Ciliar realizado pela SOMAR.
