Fundação de Apoio à Tecnologia e Ciência

**LAUDO TÉCNICO DAS CONDIÇÕES DE ESTABILIDADE DO
TRECHO DE MONTANTE DA ILHA DAS CABRAS NO RIO JACUÍ**

DEZEMBRO DE 2006

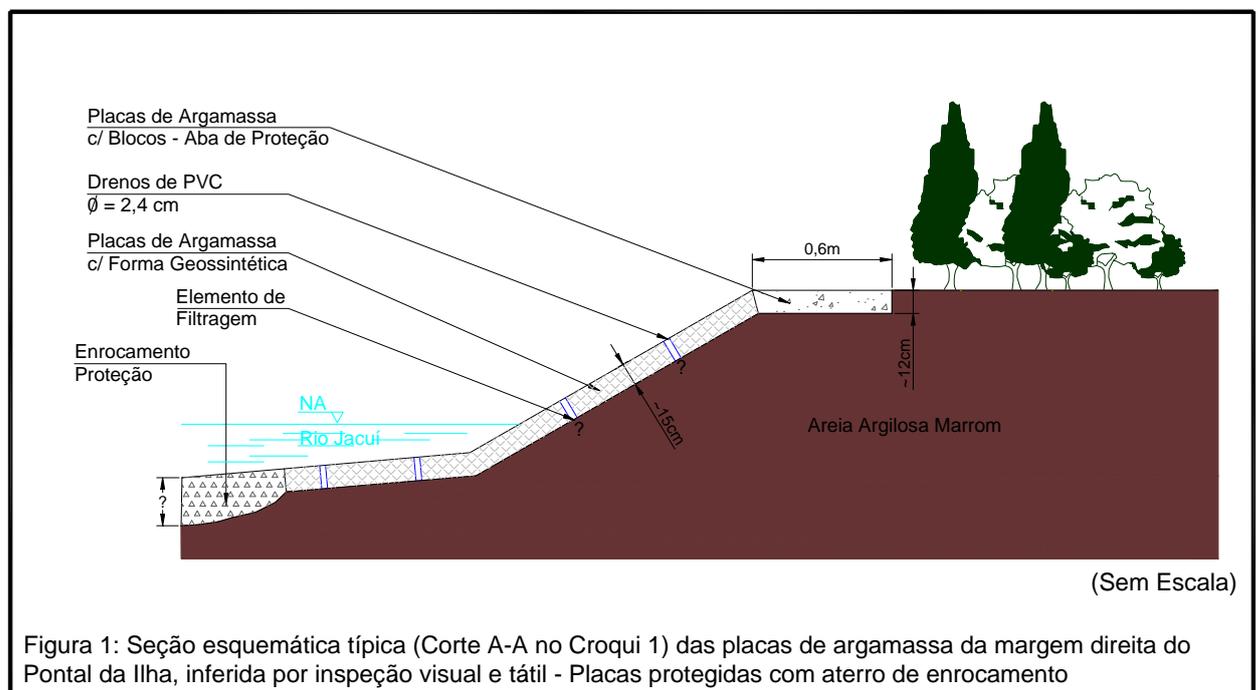
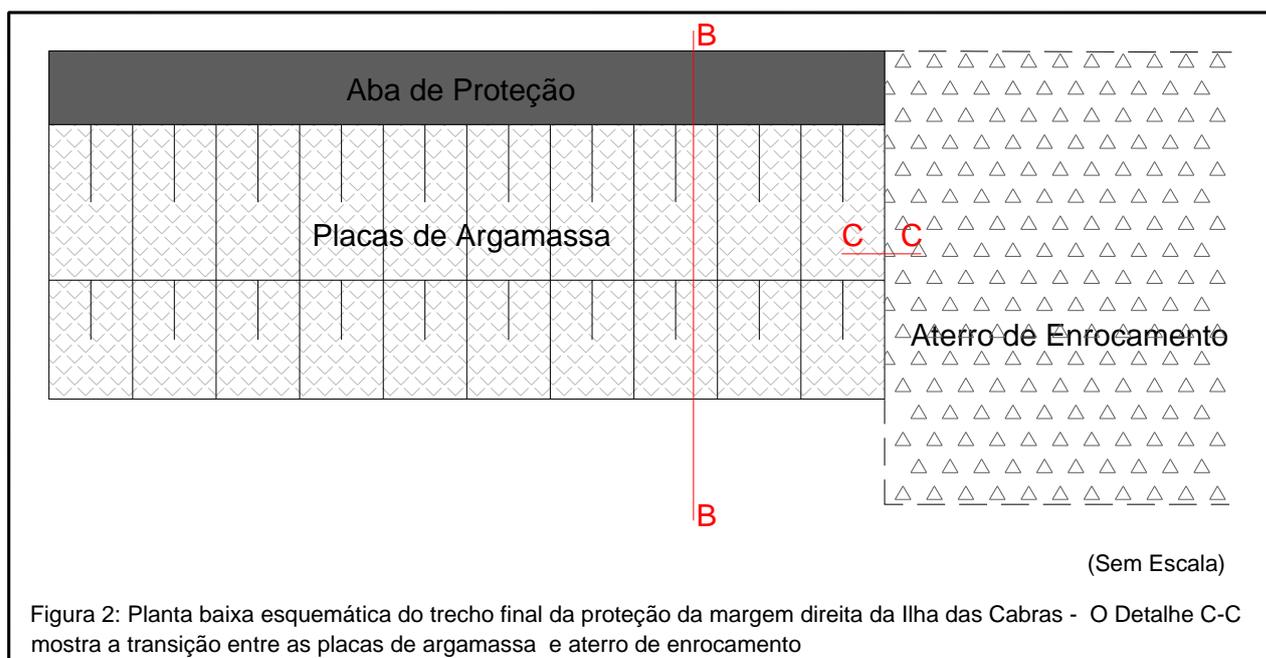
Croqui 2 - Localização das estruturas de estabilização e proteção de taludes e pontos notáveis.

- As inspeções locais, as Fotos 2 e 25 e a Figura 1, indicam que as duas primeiras placas de argamassa, localizadas no Pontal da Ilha, estão protegidas com aterro de enrocamento e apresentam-se em boas condições de estabilidade e integridade estrutural. Esta observação se torna importante pois é nesta zona, Ponto 1 do Croqui 2, onde ocorrem as maiores velocidades dos fluxos do rio;

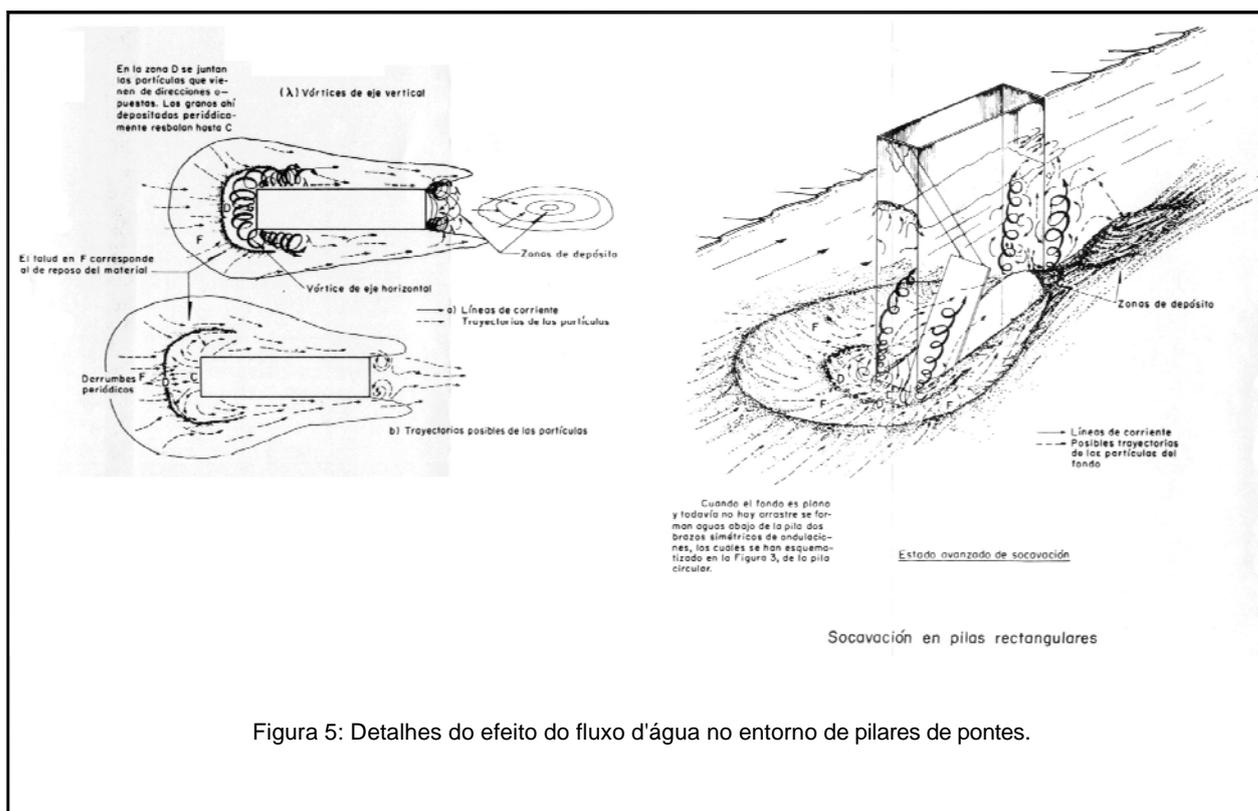
Figura 5: Detalhes do efeito do fluxo d'água no entorno de pilares de pontes.

A Figura 5 dá uma idéia do que ocorre quando da incidência de fluxos com altas velocidades no entorno de pilares – material rígido adjacente a sedimentos arenosos e de baixa resistência ao arraste/erosão.

Por analogia, os efeitos erosivos (afundamento e deposição de sedimentos) mostrados na Figura 5 podem estar ocorrendo na margem direita do Pontal da Ilha, devido à forma e alta resistência das placas de argamassa.

Da mesma forma, conforme ilustra a Figura 2, as placas sem proteção na sua base e pela sua orientação (direção) e a rigidez da solução, concentram a correnteza no pé das placas e o terreno adjacente começa a sofrer erosão, abaixo das placas, semelhante ao efeito verificado na lateral de um pilar de ponte, mostrado na Figura 5.

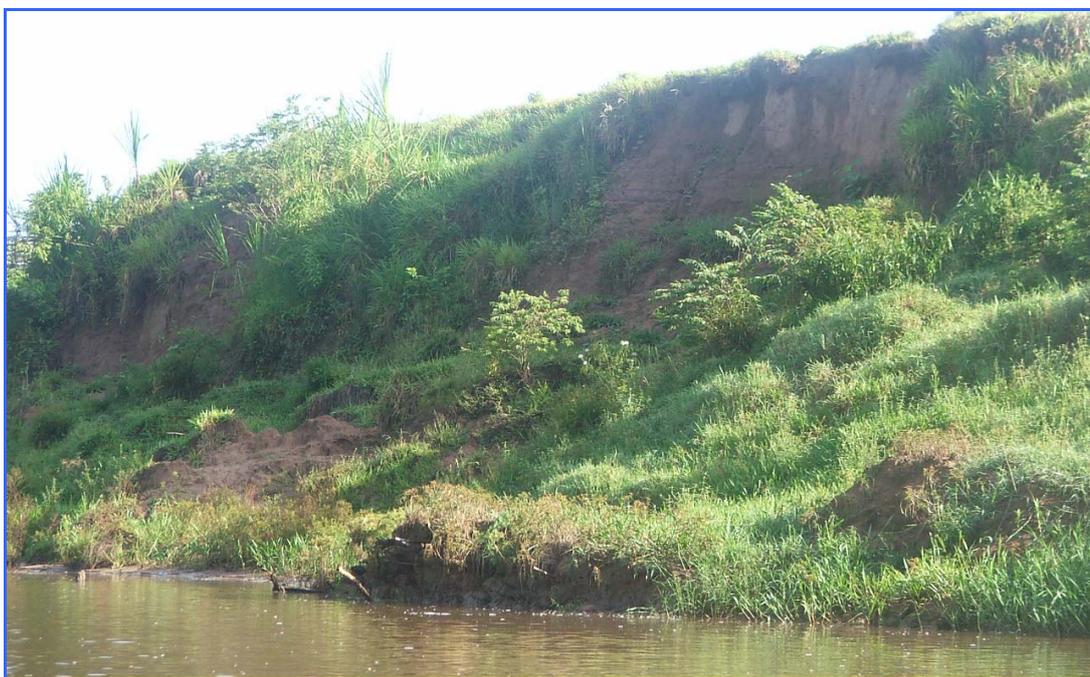
De acordo com os estudos geológicos, citado nas referências, o leito e as margens do rio Jacuí são constituídas de solos areno-argilosos e areias, como antes referido com alta susceptibilidade à erosão e à instabilização por escorregamentos rotacionais de pequeno e até grande porte, se houver diferença de nível para isso (ver Foto 24).

Nestas condições severas, com relação à resistência ao cisalhamento e rebaixamento rápido dos níveis do rio, os taludes das margens não resistiriam e se instabilizariam por escorregamento, envolvendo pequenos, médios e grandes volumes das margens, conforme exemplo apresentado na Foto 24, das margens do Rio Juruá (rio de planície aluvionar) no Acre. Na margem do rio Juruá isto está ocorrendo de forma intensa e danosa para o meio ambiente;

Foto 24 – Aspectos gerais e ilustrativos de uma margem de rio com escorregamentos pelo aprofundamento da sua calha, aumento da inclinação dos taludes, desmatamento, condições físicas dos solos das margens e rebaixamento rápido dos níveis do rio – foto da margem do rio Juruá no Acre.

Neste caso, haveria a ocorrência de rupturas gerais por escorregamento, isto especialmente, quando as margens íngremes fossem submetidas a percolação d' água por rebaixamento rápido do nível do rio, a exemplo das ocorrências nas margens do rio Juruá (Foto 24) – logicamente, deve-se guardar as devidas proporções uma vez que o rio amazônico apresenta uma calha muito mais profunda que a do rio Jacuí.
