RELATÓRIO ANUAL 2018
PROGRAMA DE MONITORAMENTO DA ESTABILIDADE DAS MARGENS
SOMAR – SOCIEDADE MINERADORA LTDA.

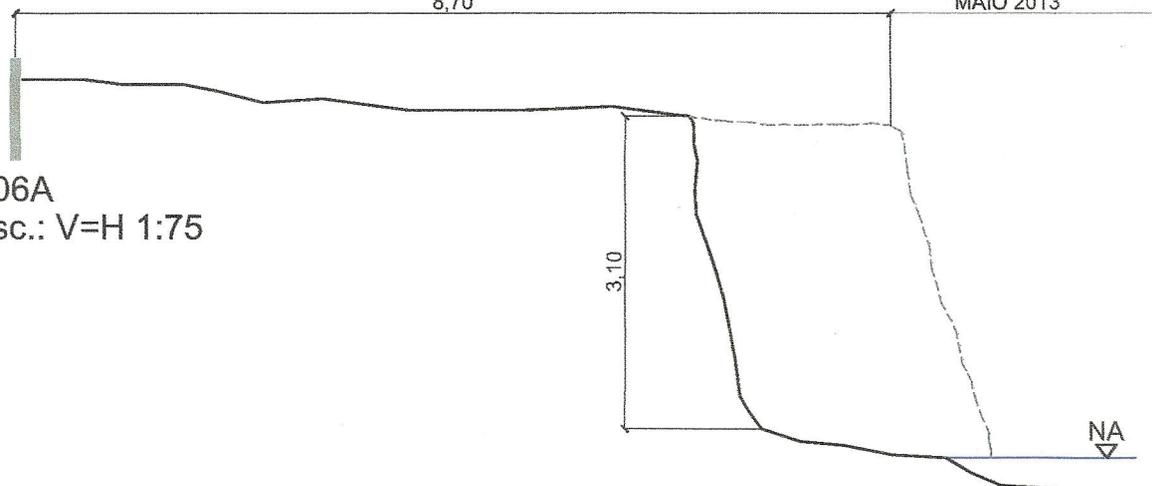
E06A
Esc.: V=H 1:75

6,70	NOVEMBRO 2018
6,70	JUNHO 2018
7,50	NOVEMBRO 2017
7,53	MAIO 2017
7,70	NOVEMBRO 2016
7,80	MAIO 2016
7,80	OUTUBRO 2015
8,20	ABRIL 2015
8,30	OUTUBRO 2014
8,70	ABRIL 2014
8,70	NOVEMBRO 2013
8,70	MAIO 2013

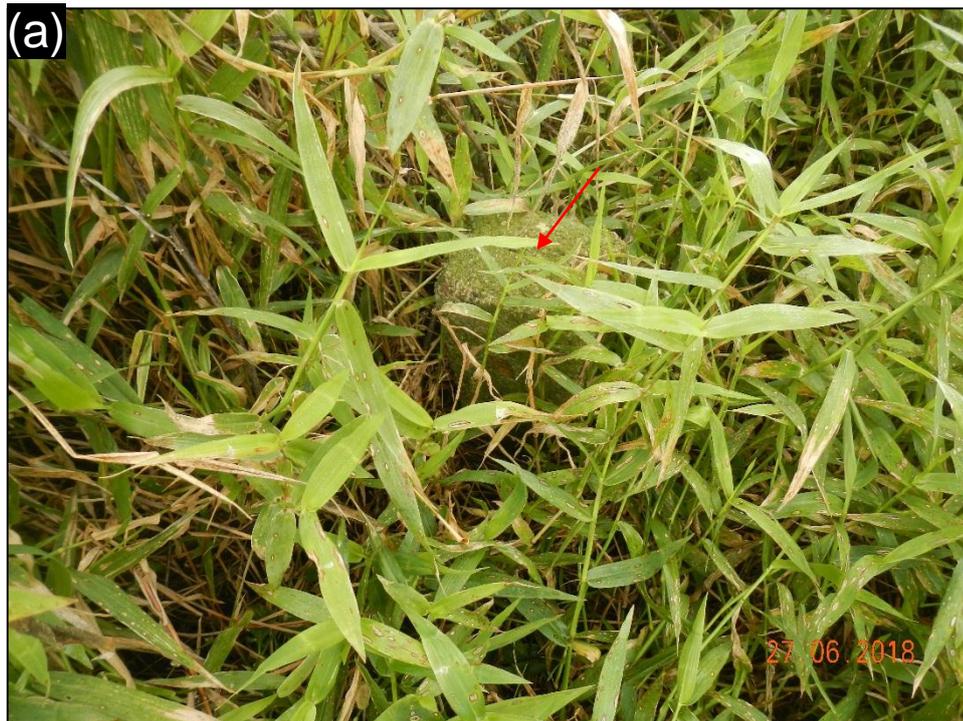
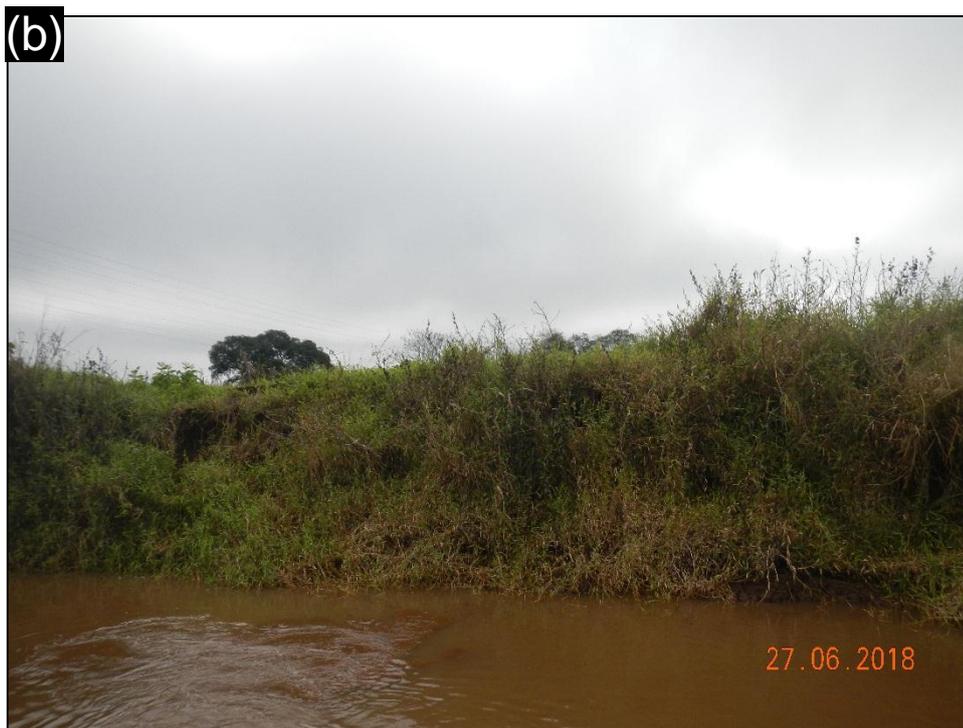
A presença de mata ciliar é incipiente no local, com predomínio de vegetação herbácea. As áreas limítrofes são utilizadas pelo proprietário da ilha para atividades agropastoris até o limite da margem, sem preservação da APP, embora nas duas campanhas de 2018 tenha sido constatado aumento de locais subutilizados e sem cultivos, como o ponto onde o marco está instalado.

Figura 18: (a) Imagem detalhando o marco de concreto na campanha de junho/2018.
(b) Imagem no sentido Sul para Norte das condições do talude.

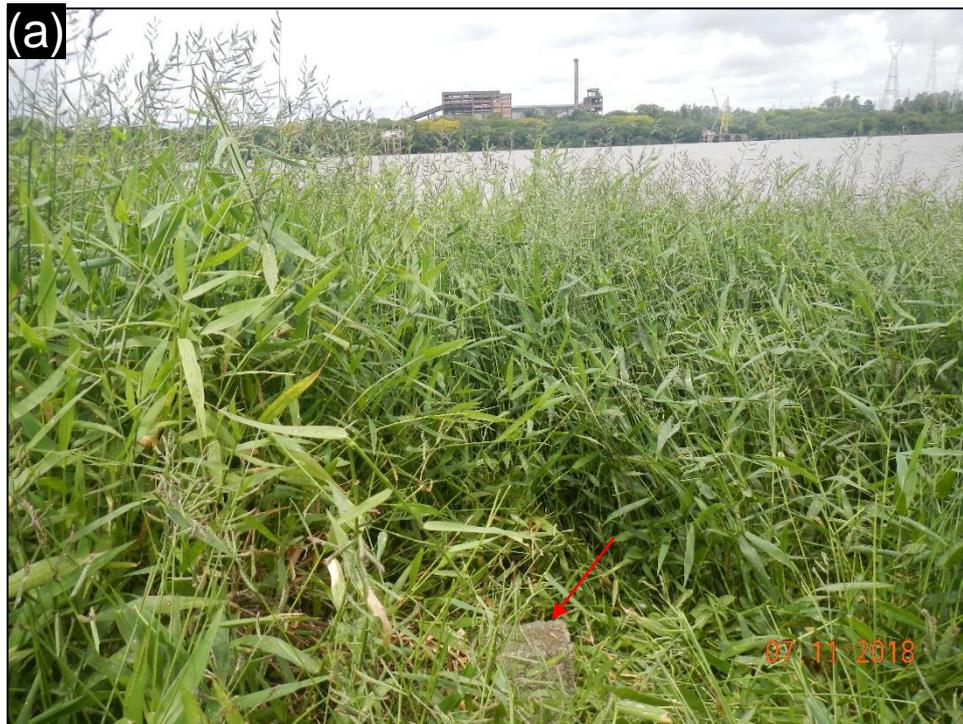
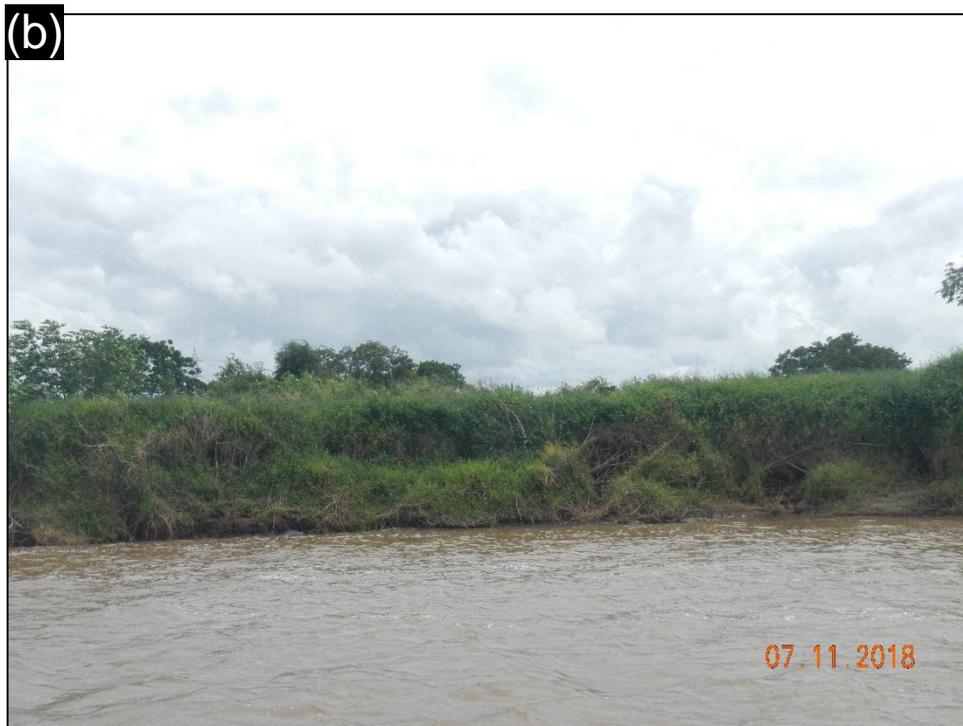
Figura 19ab: (a) Imagem detalhando o marco de concreto durante inspeção em novembro/2018. (b) Imagem no sentido Sul para Norte das condições do talude.

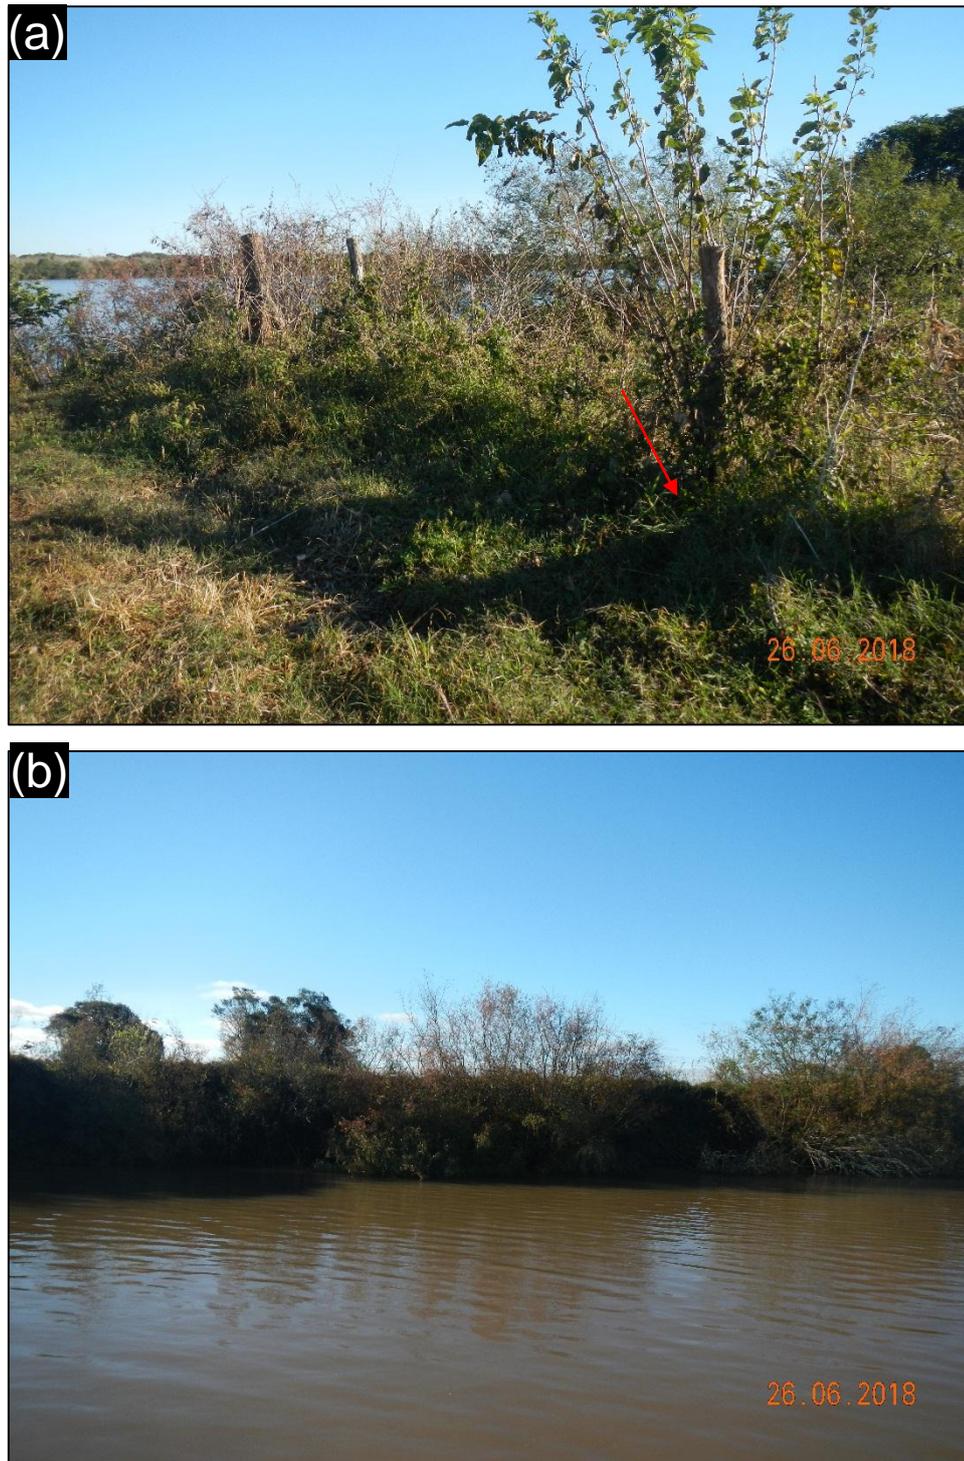
A área é constituída de vegetação ciliar majoritariamente composta por espécies herbáceas. Em alguns pontos da margem podem ser encontrados pequenos núcleos residuais da mata ciliar, majoritariamente herbáceas, com indivíduos arbóreos que pouco ajudam a proteger o talude, porém sem continuidade e pouca diversidade. Ocorrem plantios e pastoreio até o limite das margens.

Figura 23: (a) Detalhe do local onde o marco está localizado. (b) Imagem geral do ponto de monitoramento.

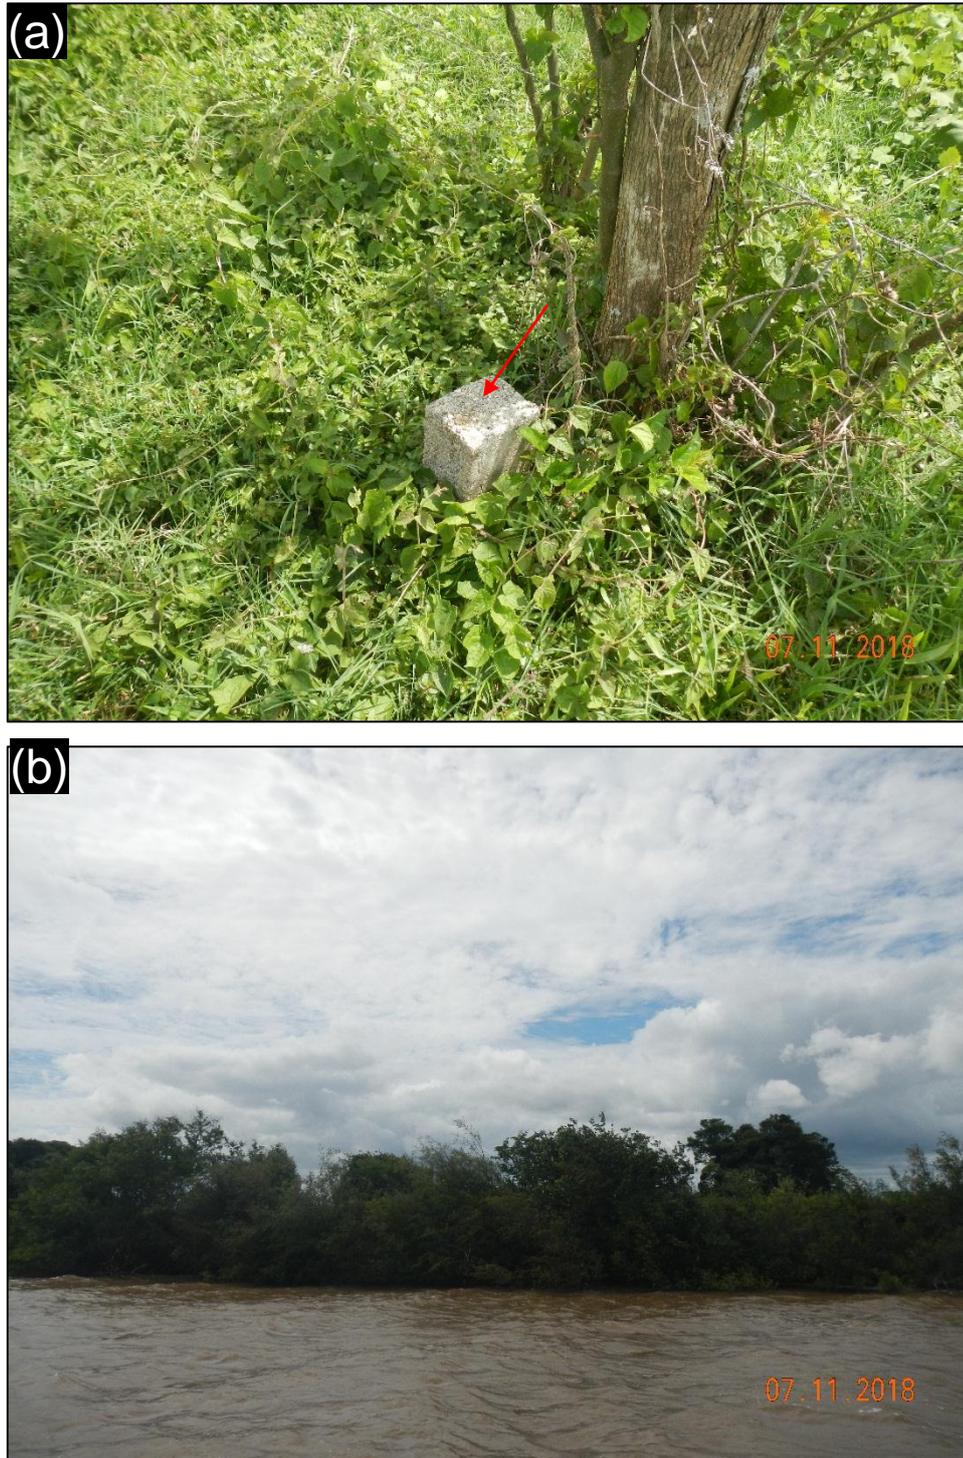
As Figuras 23ab e 24ab mostra imagens durante inspeções na área, e a partir do croqui, é possível observar o baixo nível de regressão do talude nesta região.

Figura 24: (a) Detalhe do local onde o marco está localizado. (b) Imagem geral do ponto de monitoramento.

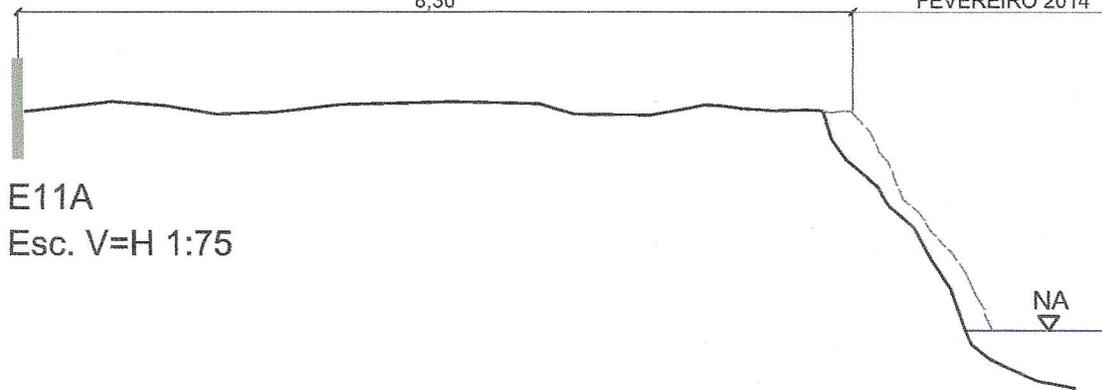
E11A
Esc. V=H 1:75

8,00	NOVEMBRO 2018
8,00	JUNHO 2018
8,00	NOVEMBRO 2017
8,00	MAIO 2017
8,10	NOVEMBRO 2016
8,10	MAIO 2016
8,10	OUTUBRO 2015
8,10	ABRIL 2015
8,20	OUTUBRO 2014
8,30	ABRIL 2014
8,30	FEVEREIRO 2014

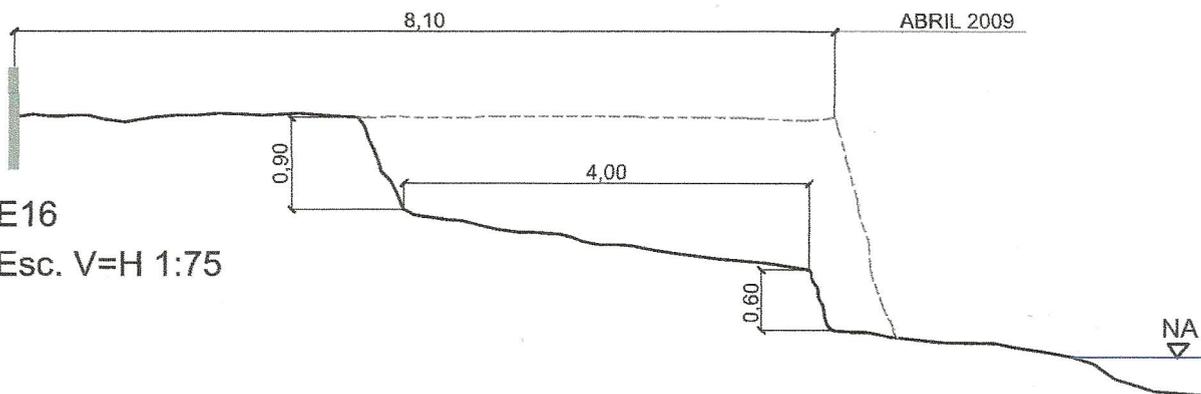
Esc. V=H 1:75

Localizado na extremidade sul da ilha do Araújo, exposto às fortes correntes de ventos do quadrante sul e das enchentes. Observa-se ao longo do talude uma erosão escalonada, indicando os diversos níveis alcançados pela água, com erosão da base e solapamento dos taludes superior para jusante e montante da margem.

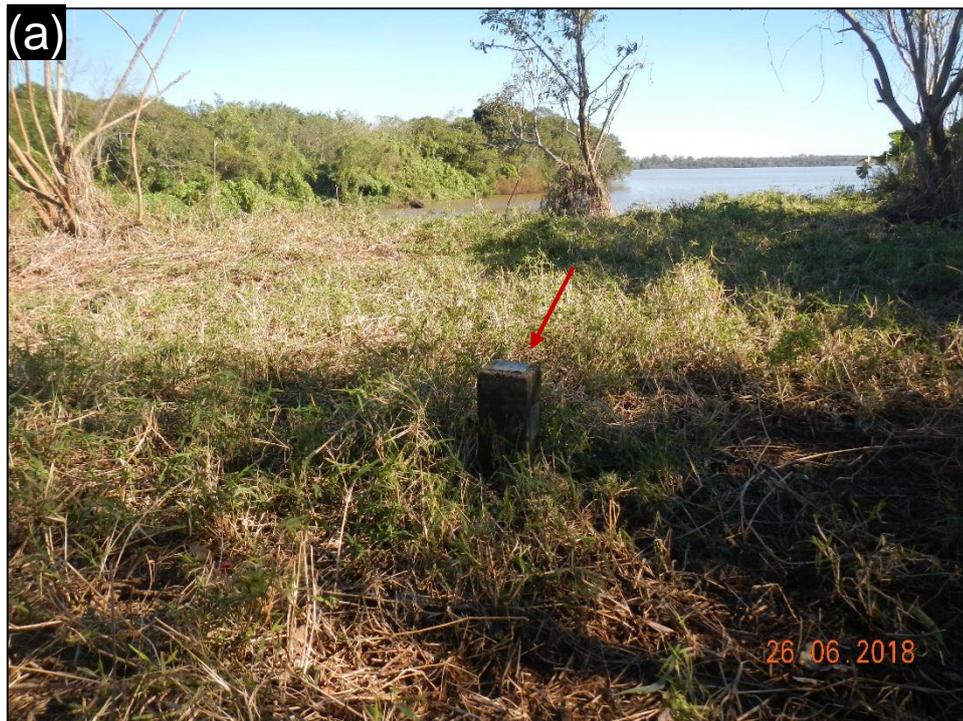
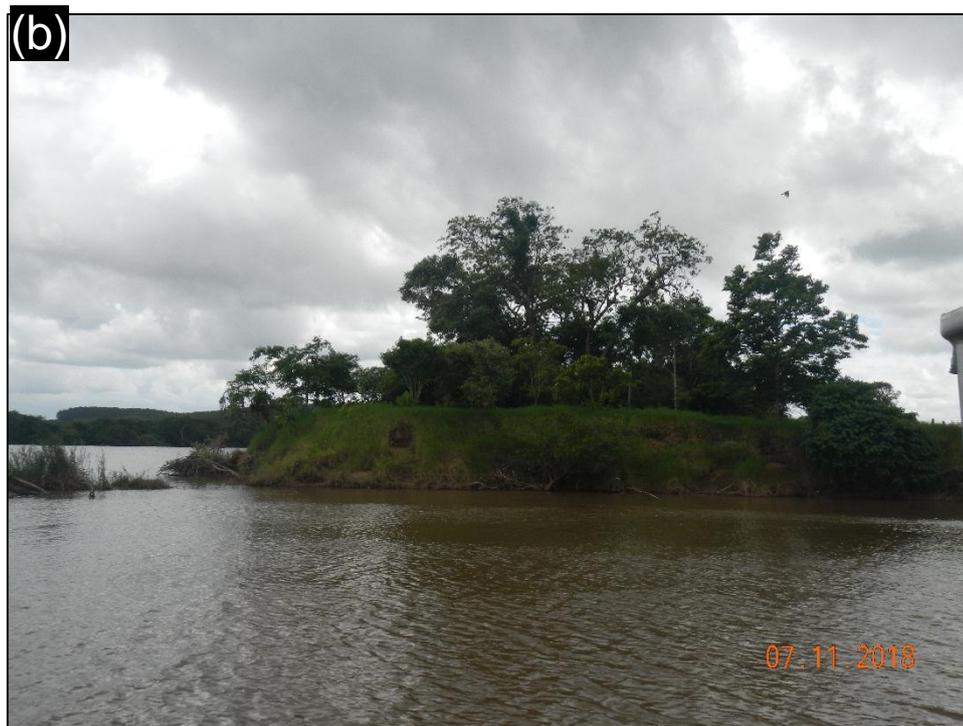
Existe vegetação ciliar se desenvolvendo ao longo do tempo no local do monitoramento, em função do cercamento da área pelo proprietário, impedindo o acesso do gado. O local é frequentemente utilizado para acampamentos.

Figura 35: (a) Imagem detalhando do marco e seu entorno em junho/2018. (b) Imagem de Sul para Norte onde está localizado o ponto de monitoramento, com vista geral do talude.

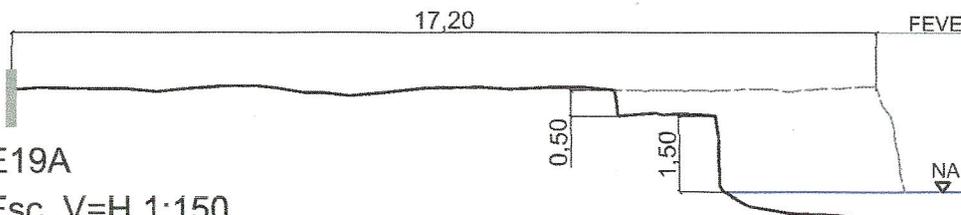
E19A
Esc. V=H 1:150

12,00	NOVEMBRO 2018
12,00	JUNHO 2018
12,10	NOVEMBRO 2017
12,15	MAIO 2017
12,80	NOVEMBRO 2016
12,80	MAIO 2016
12,80	OUTUBRO 2015
14,00	ABRIL 2015
14,00	OUTUBRO 2014
15,40	ABRIL 2014
17,20	FEVEREIRO 2014

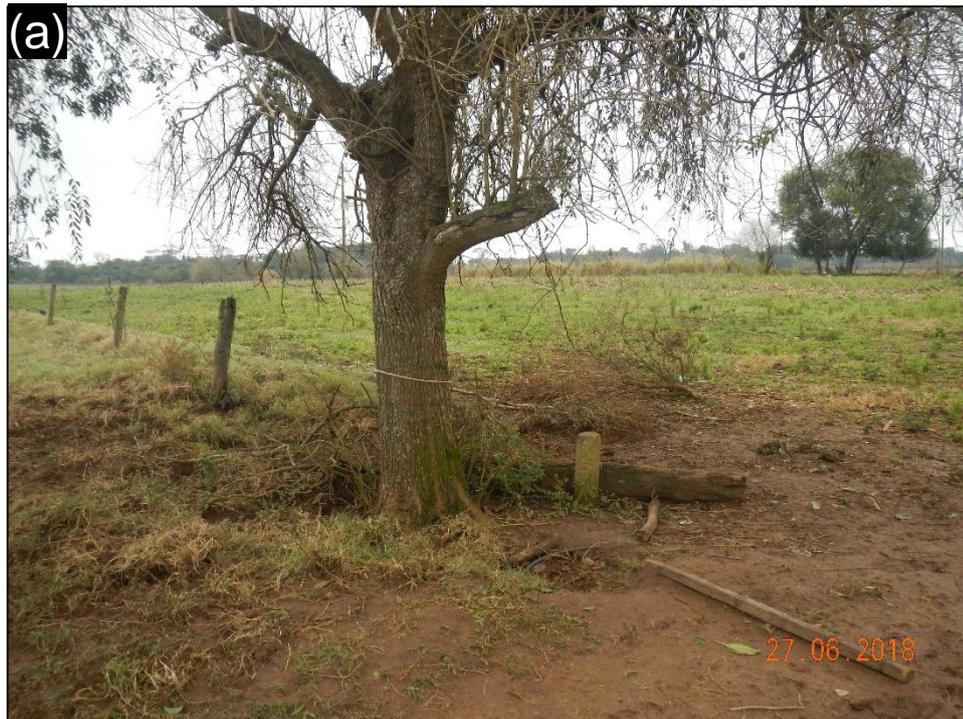
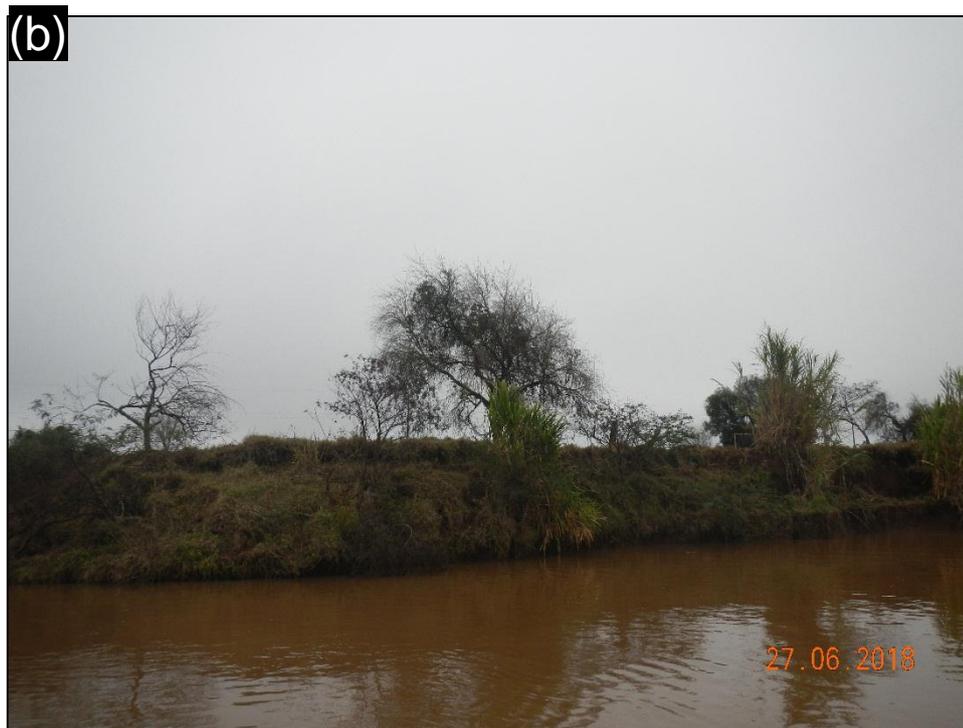
Desde a sua instalação, no ano de 2014, o talude apresentou nível de erosão total médio, com regressão de 1,90 m. Entre novembro de 2017 e junho de 2018 houve regressão de 0,20 m (vinte centímetros). No restante do ano de 2018 o nível de erosão permaneceu estável.

Figura 41: (a) Detalhe do marco E21. (b) Imagem capturada no sentido Sul-Norte do talude monitorado.

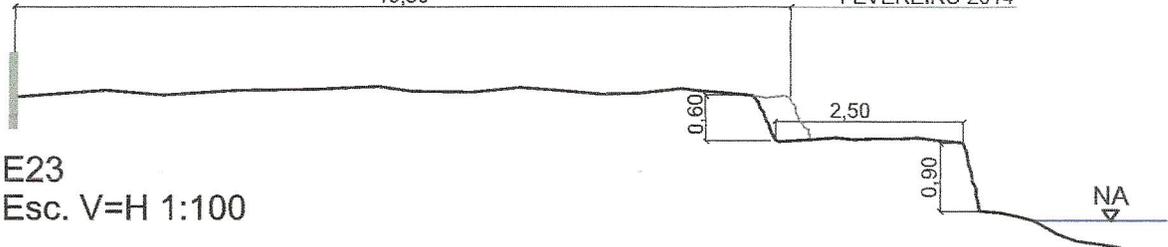
E23
Esc. V=H 1:100

9,80	NOVEMBRO 2018
9,80	JUNHO 2018
9,80	NOVEMBRO 2017
9,80	MAIO 2017
9,80	NOVEMBRO 2016
10,30	MAIO 2016
10,30	OUTUBRO 2015
10,30	ABRIL 2015
10,30	OUTUBRO 2014
10,30	ABRIL 2014
10,30	FEVEREIRO 2014

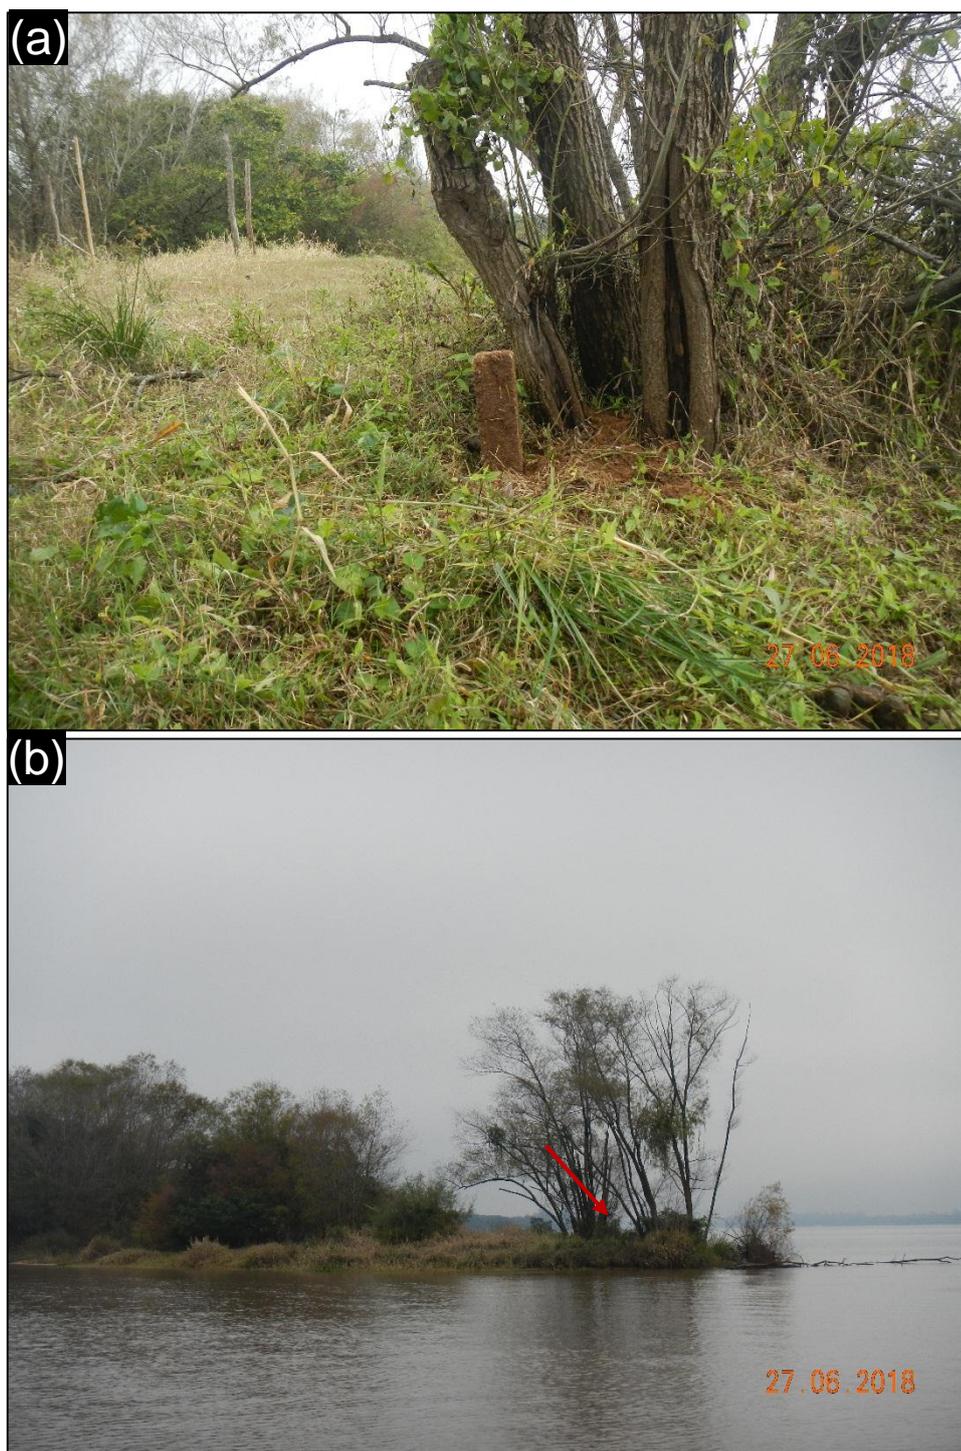
As Figuras 47ab e 48 apresentam imagens das vistorias. O croqui a seguir apresenta o perfil verticalizado do talude devido aos processos de erosão.

Figura 47: (a) Marco E26 instalado em junho/2018. (b) Imagem capturada no sentido Leste-Oeste.

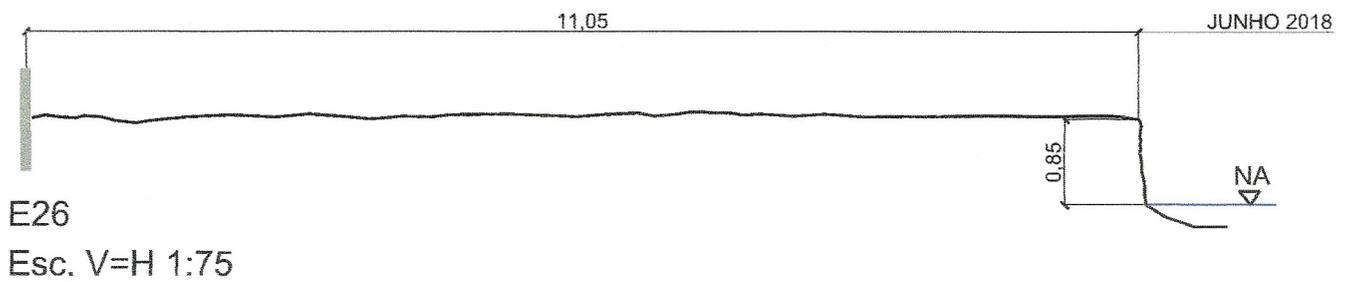
MEDIDA (m)

Figura 48: Em novembro observou-se que o marco havia sido arrancado por ação antrópica.
