RELATÓRIO DE VISTORIA DAS INUNDAÇÕES EM 2020

SOMAR – SOCIEDADE MINERADORA LTDA

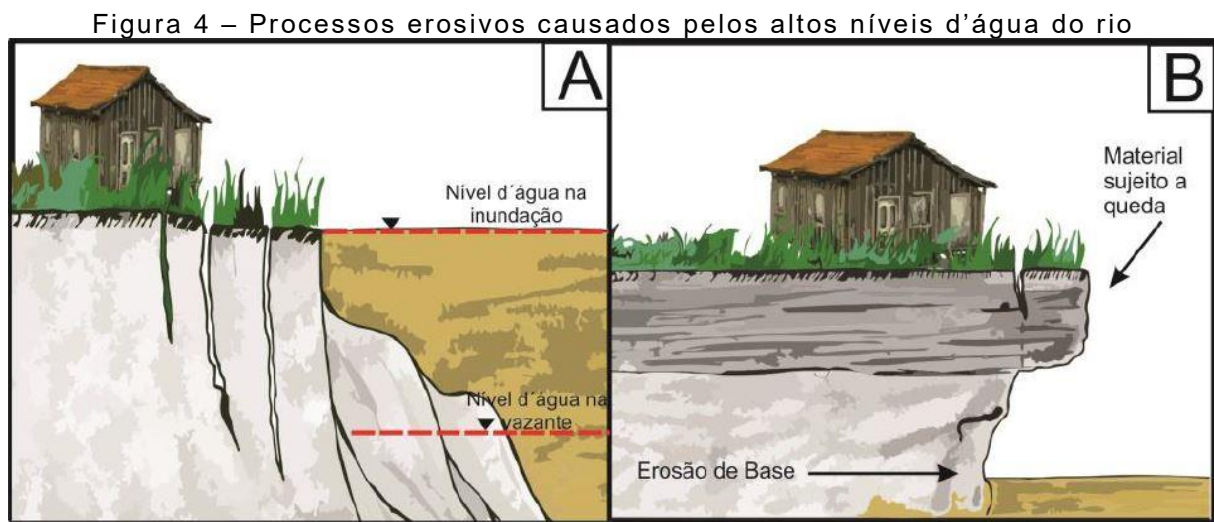
Na Figura 4A, temos a identificação que durante as cheias ocorre a submersão de extensas áreas de terra. E durante a rápida subida e a descida do nível do rio, a corrente deste remove as margens menos consolidadas, o que leva ao colapso da porção superior e possível perda de terras (Figura 4B).
