RELATÓRIO ANUAL 2022

PROGRAMA DE MONITORAMENTO DA ESTABILIDADE DAS MARGENS SOMAR – SOCIEDADE MINERADORA LTDA

JANEIRO 2023

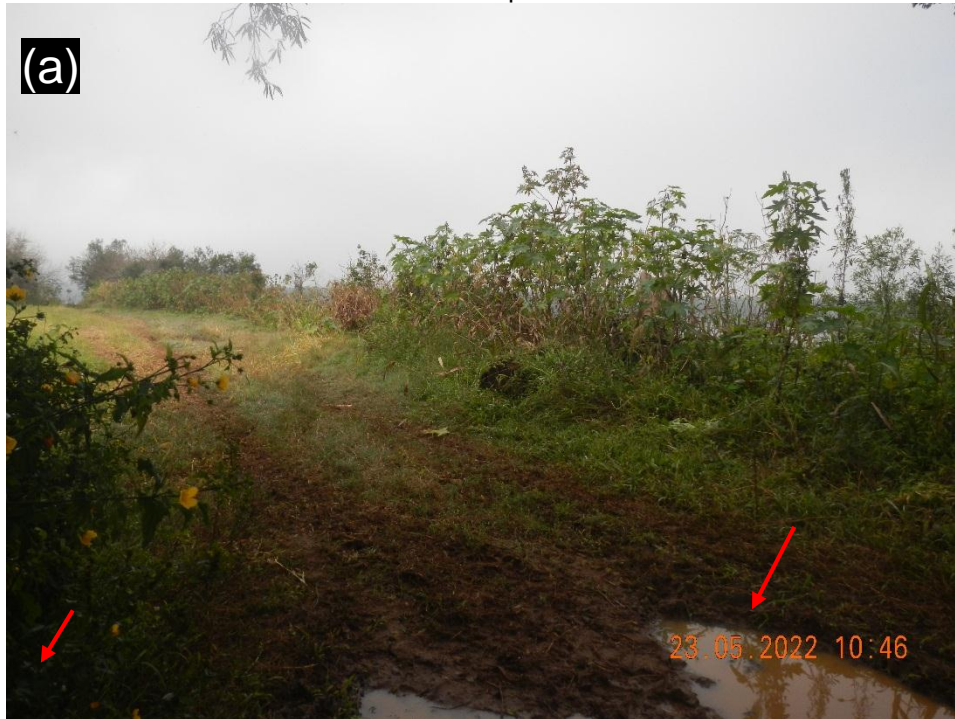
Figura 10 – (a) O marco se encontra no capão à esquerda da foto, entre o marco e na crista do talude marginal há uma estrada vicinal para veículos e maquinário agrícola, observa-se o patrolamento em virtude destes veículos na área. (b) Vista do talude marginal onde está localizado o marco, percebe-se solo exposto.

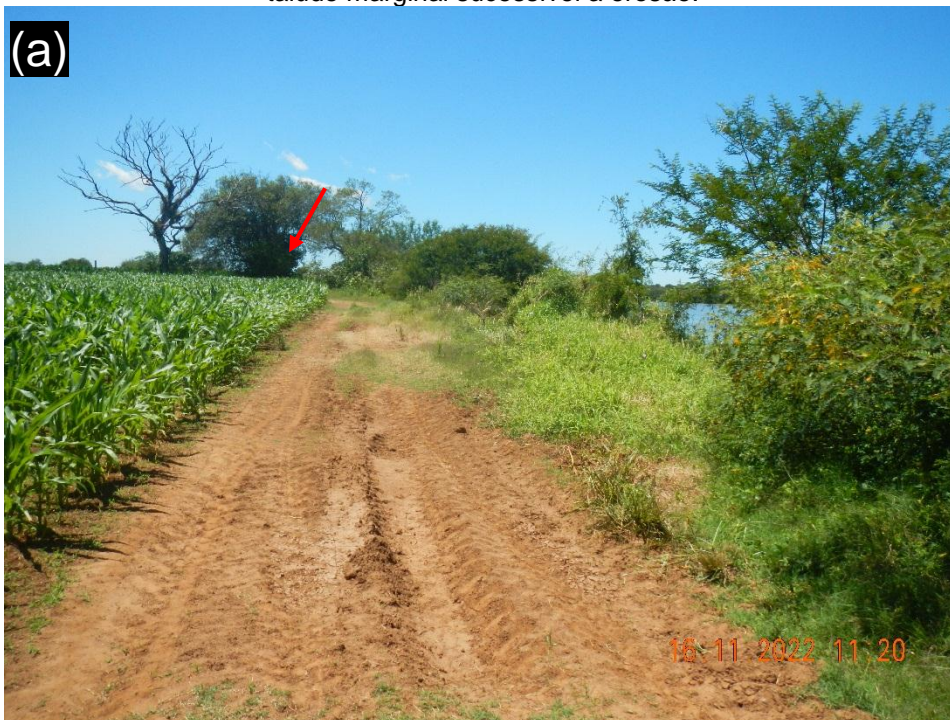
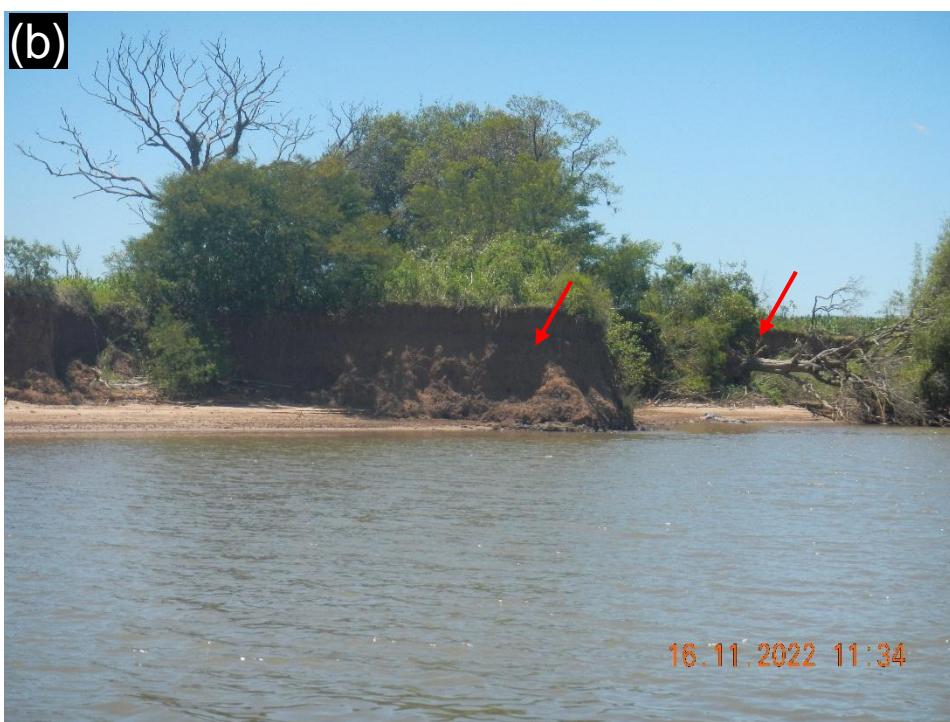
Figura 11 – (a) Em novembro de 2022 foi observado que a terra já estava com plantio, a seta sinaliza aonde está localizado o marco E02A, sendo um dos únicos capões na região. (b) solo exposto no talude marginal sucessível a erosão.

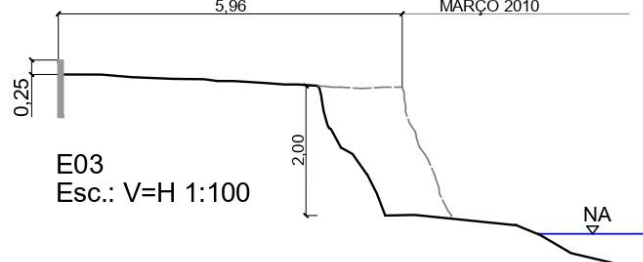
4,50	1º E 2º SEMESTRE 2022
4,50	1º E 2º SEMESTRE 2021
4,50	1º E 2º SEMESTRE 2020
4,50	1º E 2º SEMESTRE 2019
4,50	1º E 2º SEMESTRE 2018
4,50	1º E 2º SEMESTRE 2017
4,50	1º E 2º SEMESTRE 2016
4,60	OUTUBRO 2015
4,60	ABRIL 2015
4,60	OUTUBRO 2014
4,60	ABRIL 2014
4,60	NOVEMBRO 2013
4,60	MAIO 2013
4,60	NOVEMBRO 2012
4,60	OUTUBRO 2011
4,60	ABRIL 2011
4,90	OUTUBRO 2010
4,90	MARÇO 2010
5,96	MARÇO 2010

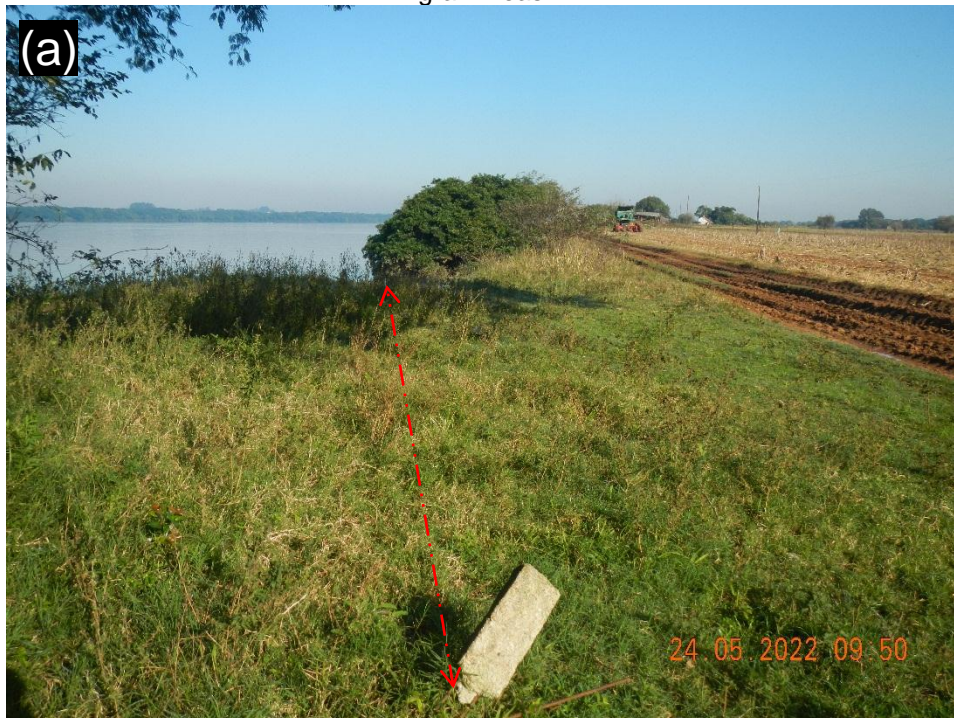
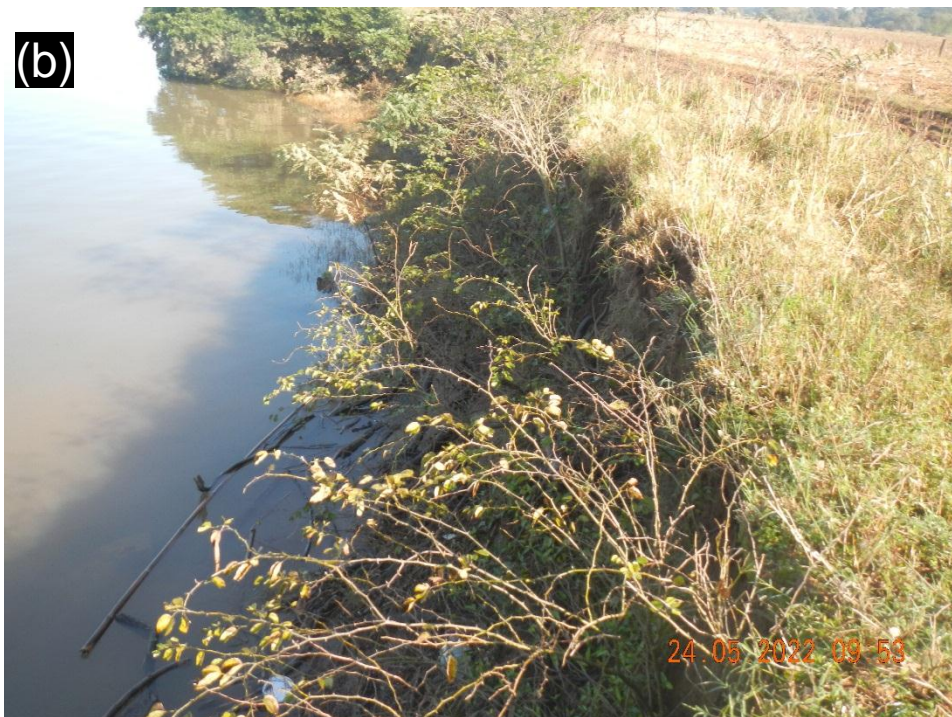
Figura 18 – (a) Marco E06B direção da medida em vertical, no local estava ocorrendo a preparação do solo. Observa-se também a falta de mata ciliar nos taludes marginais. (b) Vista do talude marginal, sentido Oeste da localização do marco, presença de vegetação ciliar composta apenas por gramíneas.

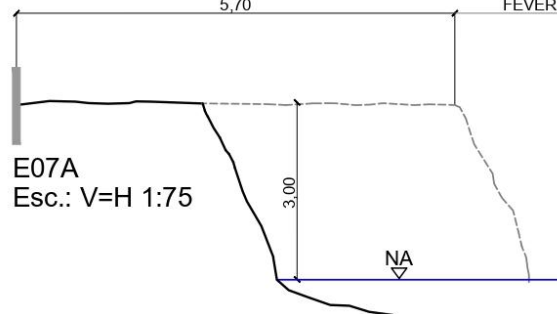
2,40	NOVEMBRO 2022
2,43	NOVEMBRO 2021
2,43	MAIO 2021
2,43	NOVEMBRO 2020
2,43	MAIO 2020
2,65	NOVEMBRO 2019
2,90	MAIO 2019
3,00	NOVEMBRO 2018
3,30	JUNHO 2018
3,40	NOVEMBRO 2017
3,50	MAIO 2017
3,50	NOVEMBRO 2016
5,20	MAIO 2016
5,20	OUTUBRO 2015
5,30	ABRIL 2015
5,30	OUTUBRO 2014
5,70	ABRIL 2014
5,70	FEVEREIRO 2014

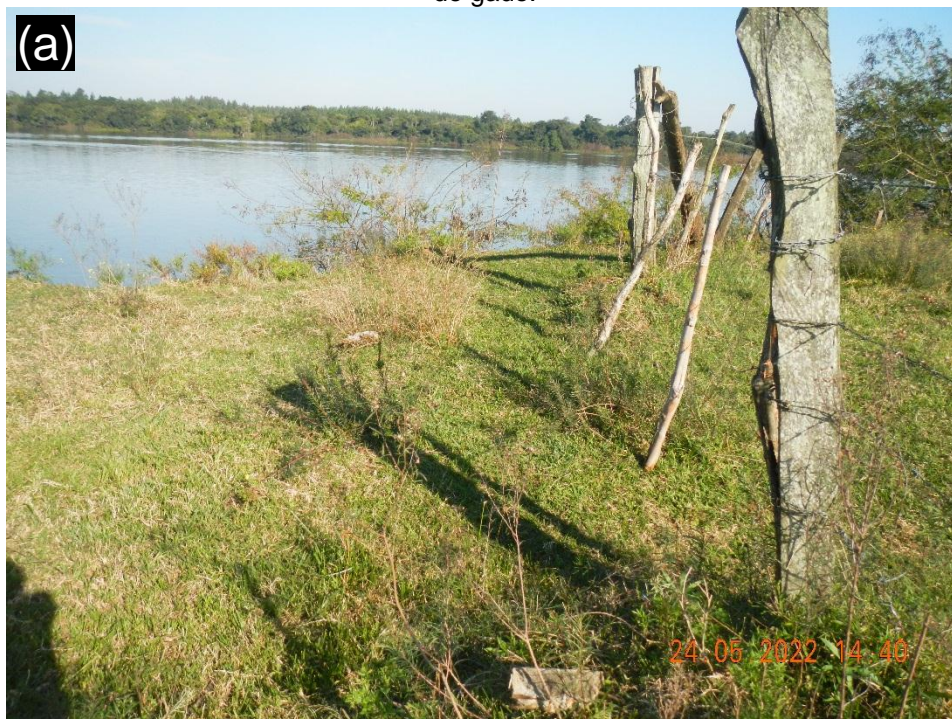
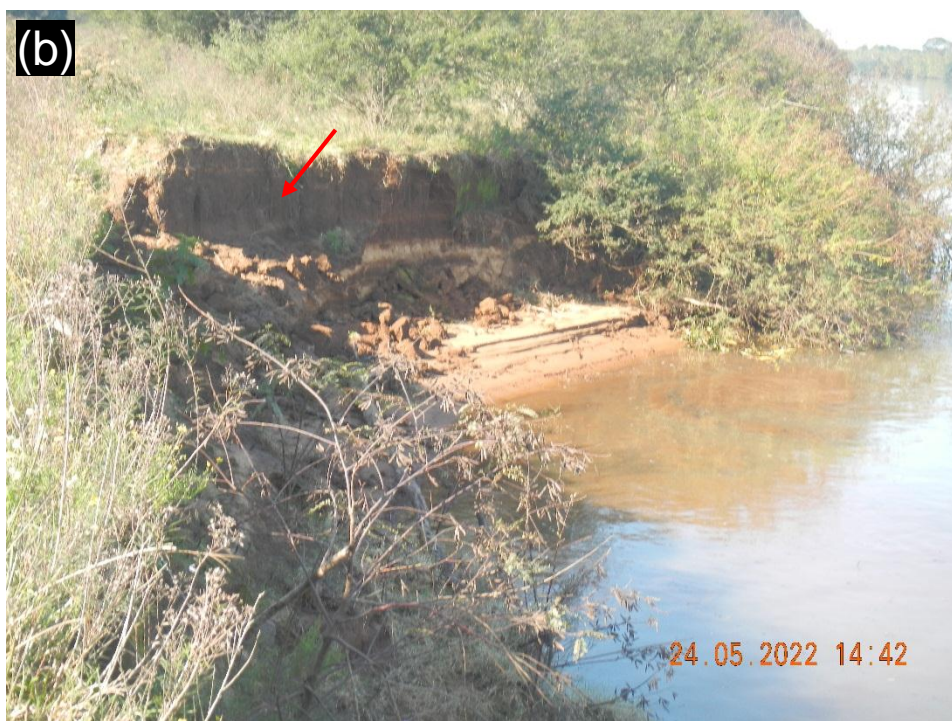
Figura 22 – (a) Vista do Marco E09 para o rio, talude sem vegetação ciliar. (b) Imagem no sentido leste do marco vistoriado, possível visualizar o talude exposto, com camadas devido ao pisoteamento do gado.

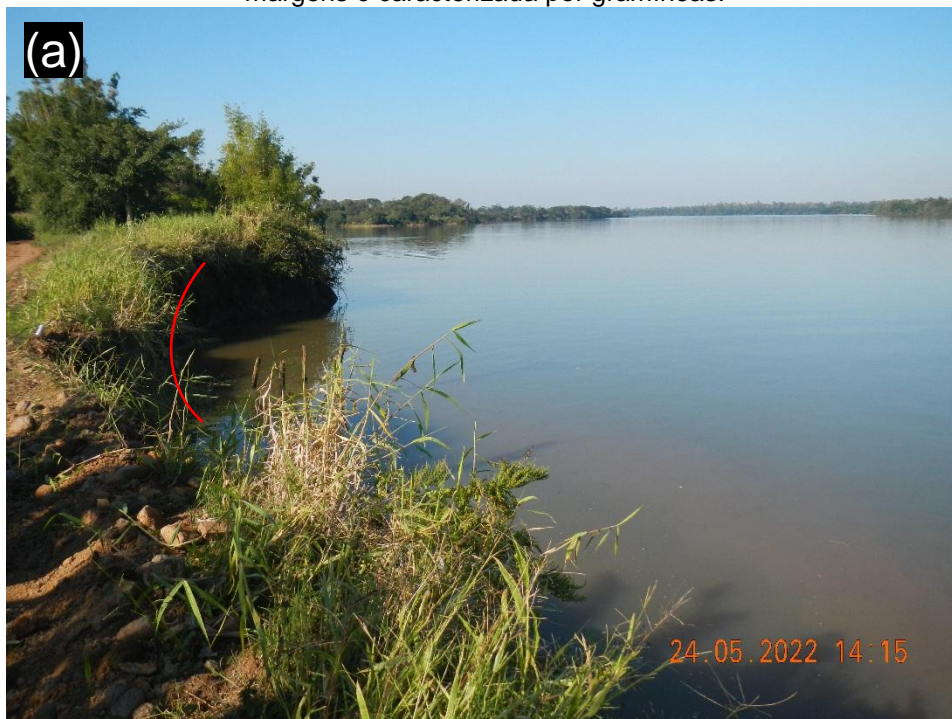
Figura 26 – (a) Foto no sentido oeste do marco ilustrando o talude marginal, possível visualizar a característica da erosão em margem côncava sem vegetação ciliar significativa. (b) Vista do marco E10B, percebe-se que quase não há talude marginal segurando o mesmo e a vegetação ciliar nas margens é caracterizada por gramíneas.

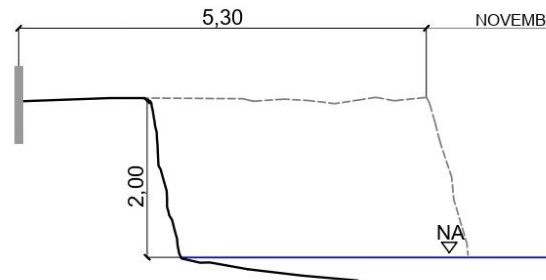
E10B
Esc. V=H 1:75

1,50	NOVEMBRO 2022
1,50	MAIO 2022
1,50	NOVEMBRO 2021
1,50	MAIO 2021
1,50	NOVEMBRO 2020
2,40	MAIO 2020
2,60	NOVEMBRO 2019
2,60	MAIO 2019
3,05	NOVEMBRO 2018
3,05	JUNHO 2018
3,06	NOVEMBRO 2017
3,45	MAIO 2017
5,30	NOVEMBRO 2016

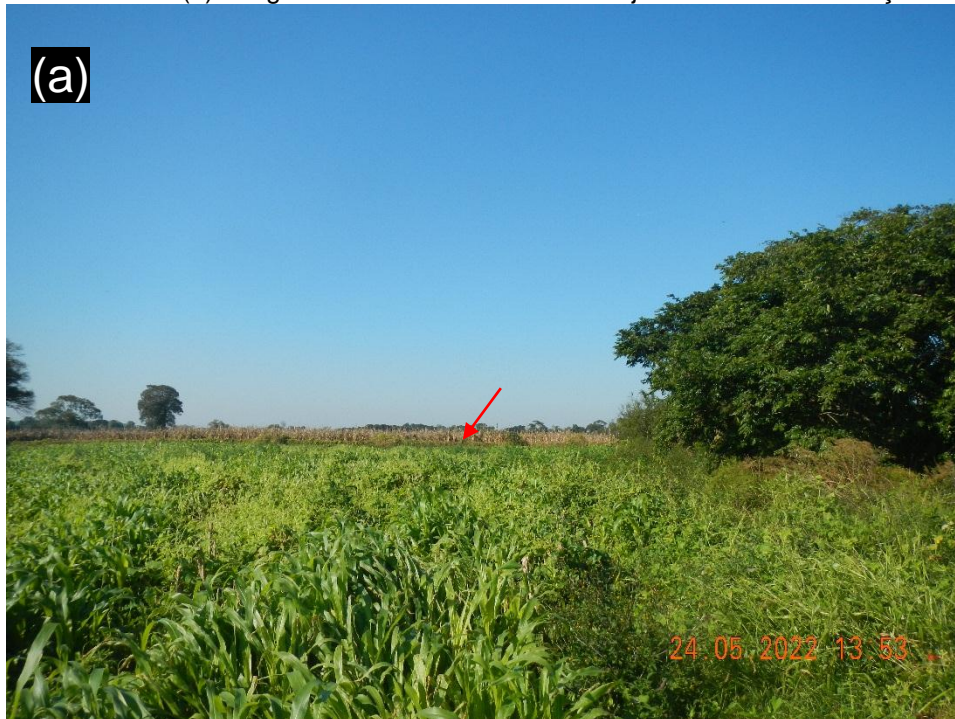
Figura 28 – (a) Visualização da área onde o marco está localizado, percebe-se a plantação de milho intensiva na área. (b) Imagem do Marco E11C instalado junto à cerca em direção ao rio.

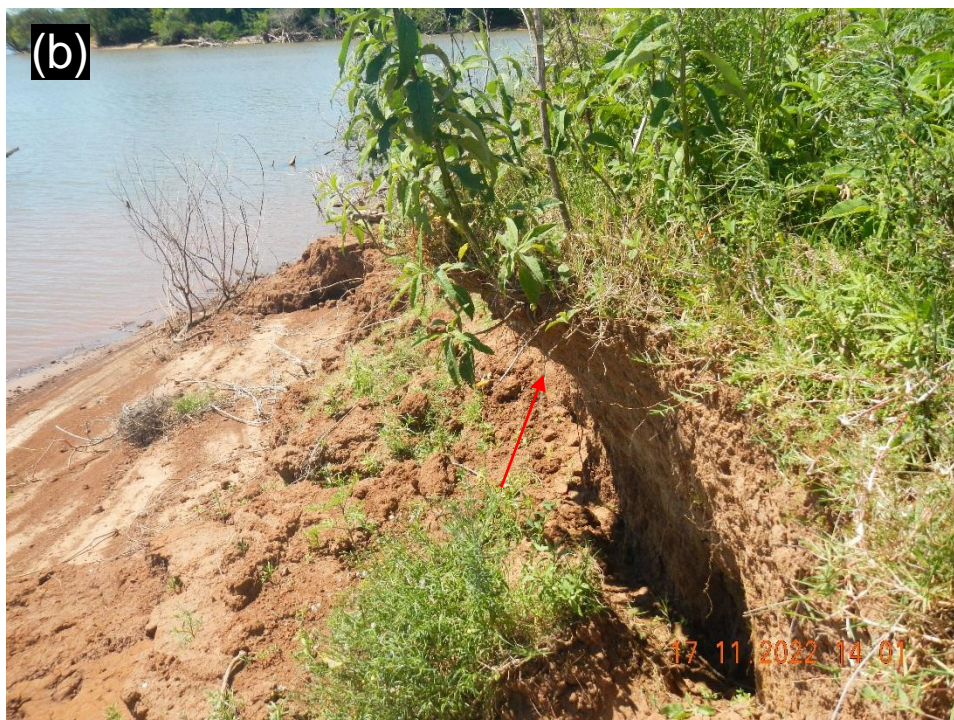
Figura 31 – (a) Imagem da ponta da ilha do Araújo, margem com degraus, sem vegetação ciliar, sucessíveis erosões. Presença de exemplares arbóreos tombados na região, provavelmente trazidos pela corrente. (b) Nesta imagem visualiza-se o alto nível de erosão, os blocos de solo se desprendem dos taludes com facilidade, caracterizando o solapamento na região.

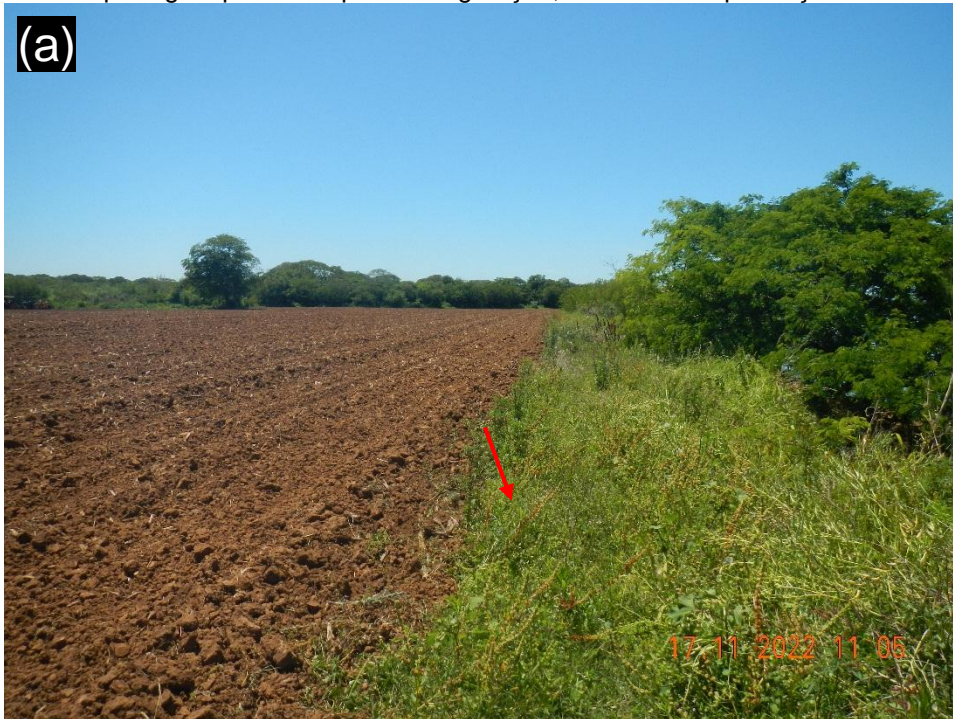
Figura 33 – (a) Imagem geral da região onde está instalado o marco E14B, percebe-se o solo preparado para as próximas plantações, que ocorre até os limites marginais dos taludes e os mesmos são desprovidos de vegetação ciliar. (b) Imagem demonstrando onde é a localização do marco E14B, protegido por um capão de vegetação, ao redor das plantações.

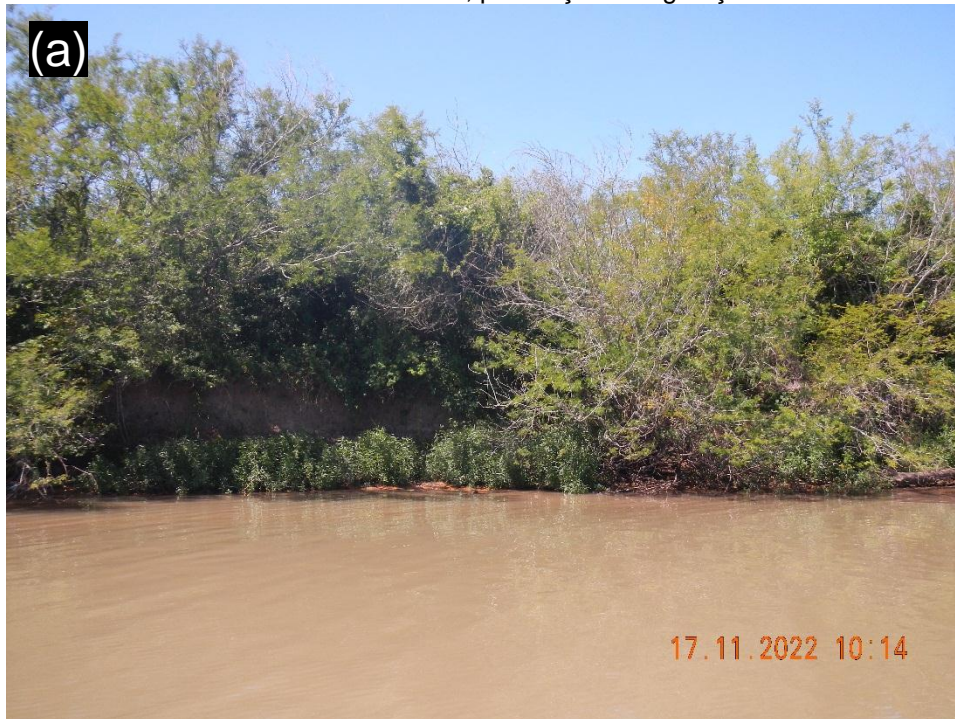
Figura 35 – (a) Imagem geral do talude, apresentado solo exposto em pequena parte. (b) Imagem do Marco E15 em sentido ao rio, presença de vegetação densa.

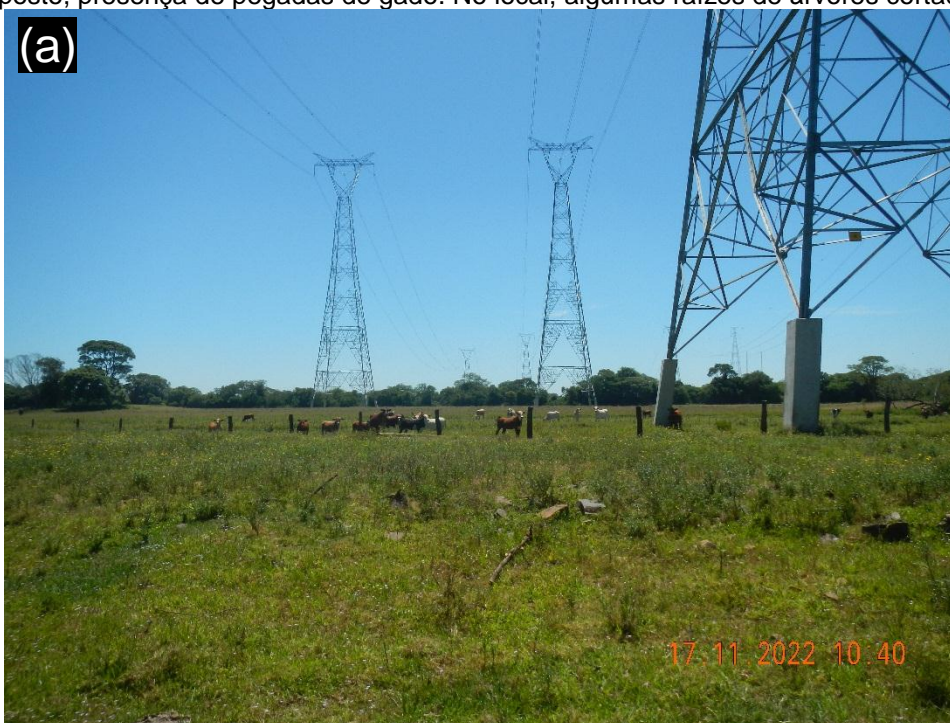
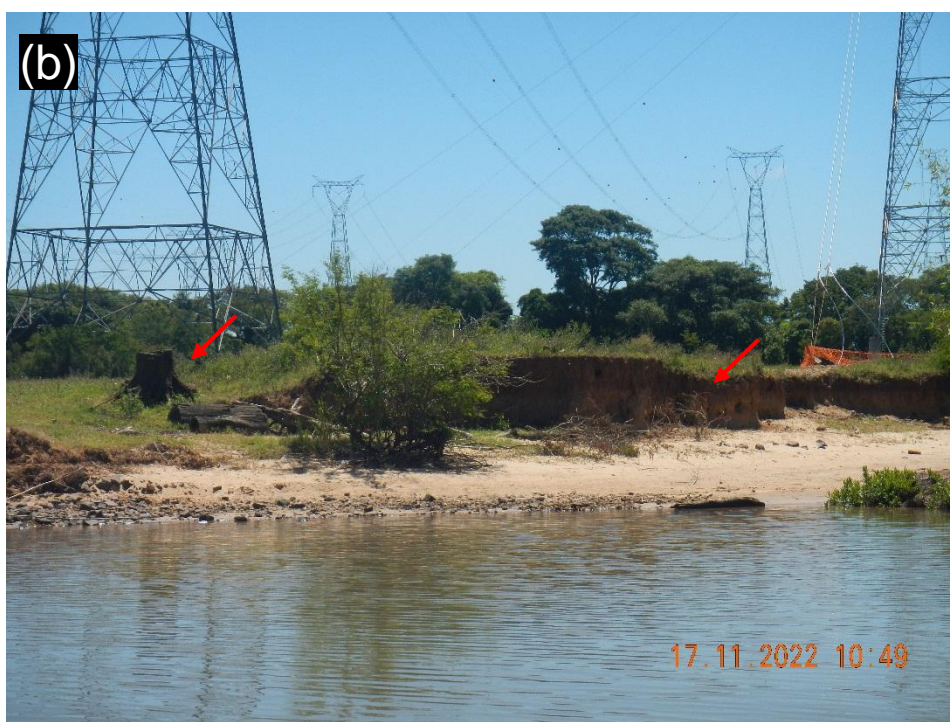
Figura 37 – (a) Imagem do entorno da região onde está instalado o marco, presença de gado e as linhas de transmissão ao longo da ilha. (b) Demonstração da margem na região, com solo arenoso exposto, presença de pegadas de gado. No local, algumas raízes de árvores cortadas.

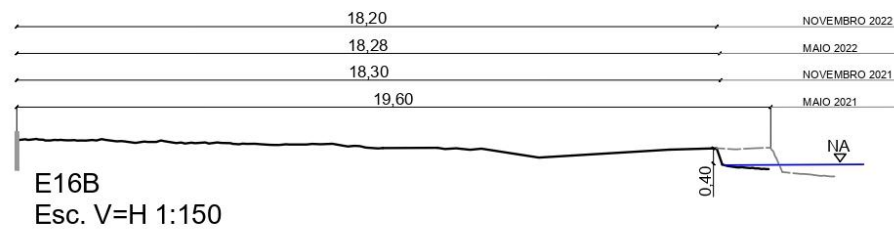
Na campanha de novembro de 2021, a distância verificada foi de 18,30 m, já no monitoramento de novembro de 2022 apresentou uma medida de 18,20 m, apresentando uma erosão de nível baixo.

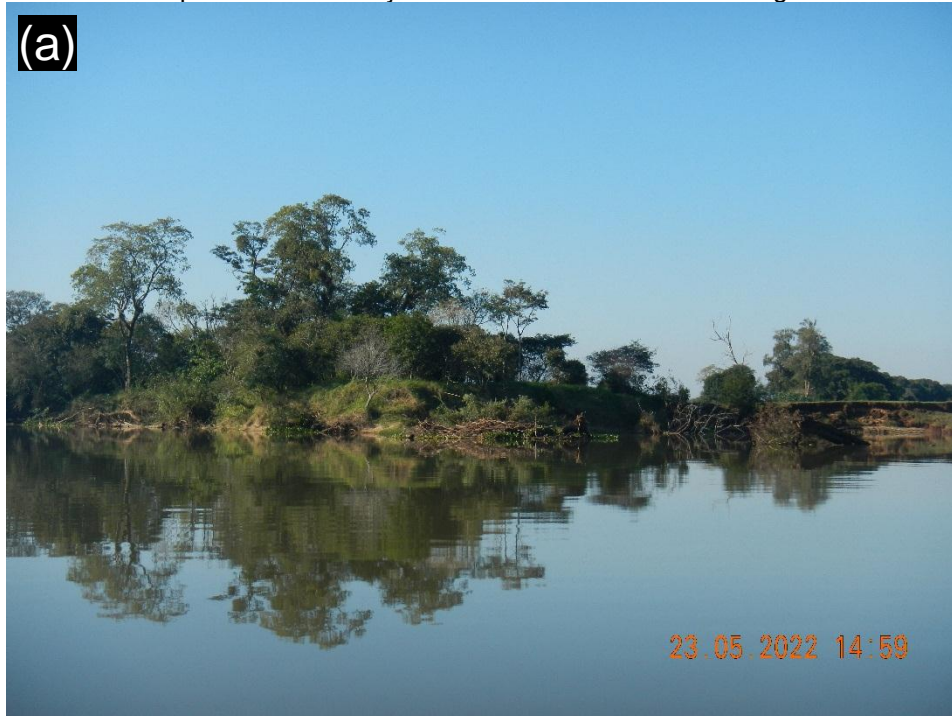
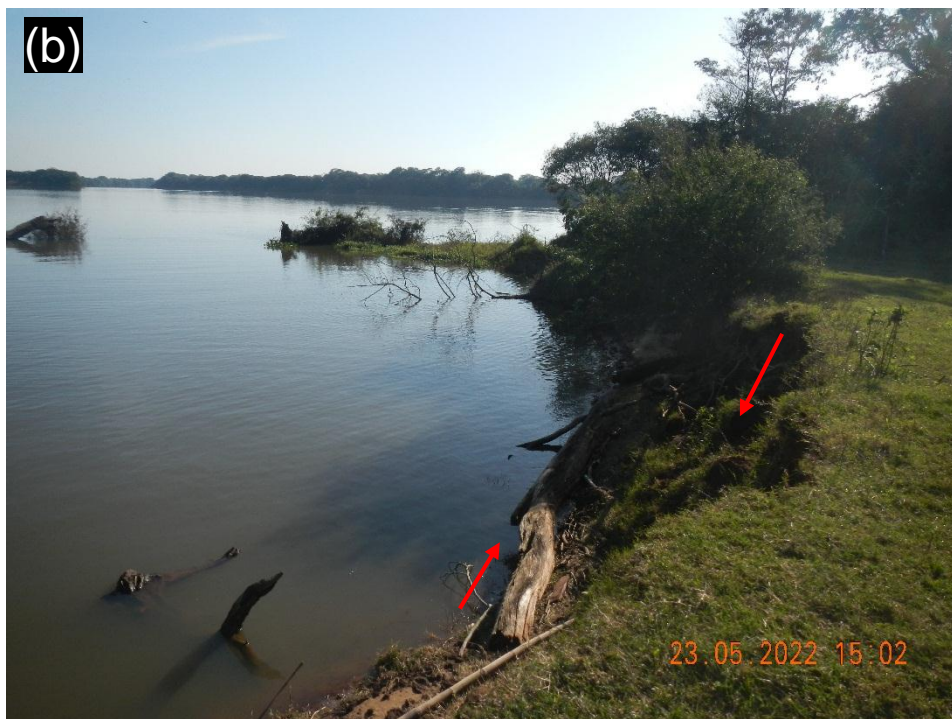
O local onde está o marco foi fechado e está preservado da entrada de animais, isso facilita a recomposição da mata existente no local, porém essa condição só é observada na área fechada, a leste não há vegetação ciliar e os taludes estão desprotegidos e intensamente expostos a erosão, possível visualizar os degraus e áreas com solapamento.

Figura 40 – (a) Margem esquerda com presença de vegetação densa, entretanto, a direita da localização do marco, não há presença de vegetação ciliar, facilitando os processos erosivos na região. (b) Imagem a leste de onde está localizado o ponto de monitoramento, observa-se a falta de mata ciliar e consequentemente a erosão dos taludes expostos, principalmente ocasionados pelo solapamento. Presença de árvores tombadas nas margens.

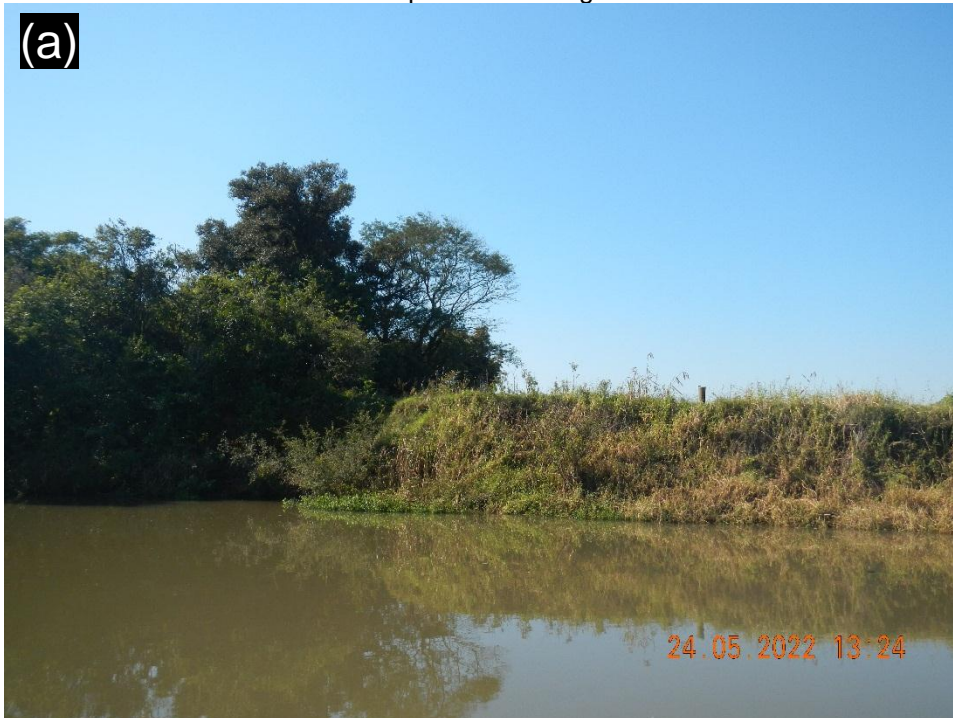
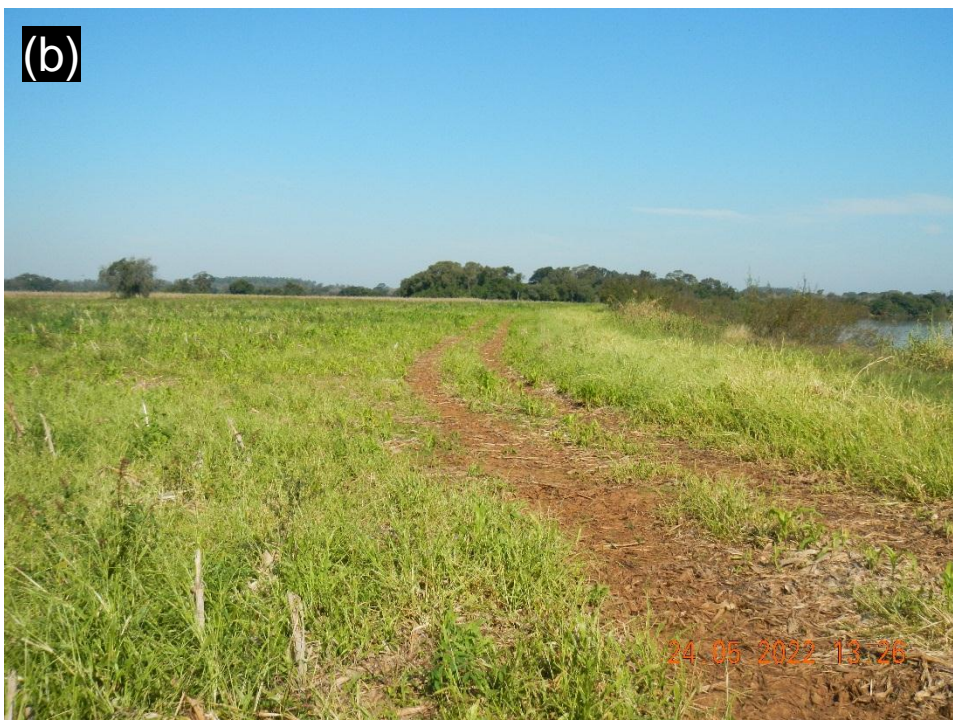
Figura 42 – (a) Vista geral do talude onde está localizado o marco E18D, presença de gramíneas, porém sem vegetação ciliar densa. (b) Vista geral da localização do marco. Observa-se que a área é intensamente utilizada para agricultura e pecuária em períodos intercalados, além de uma estrada vicinal próximo a margem.

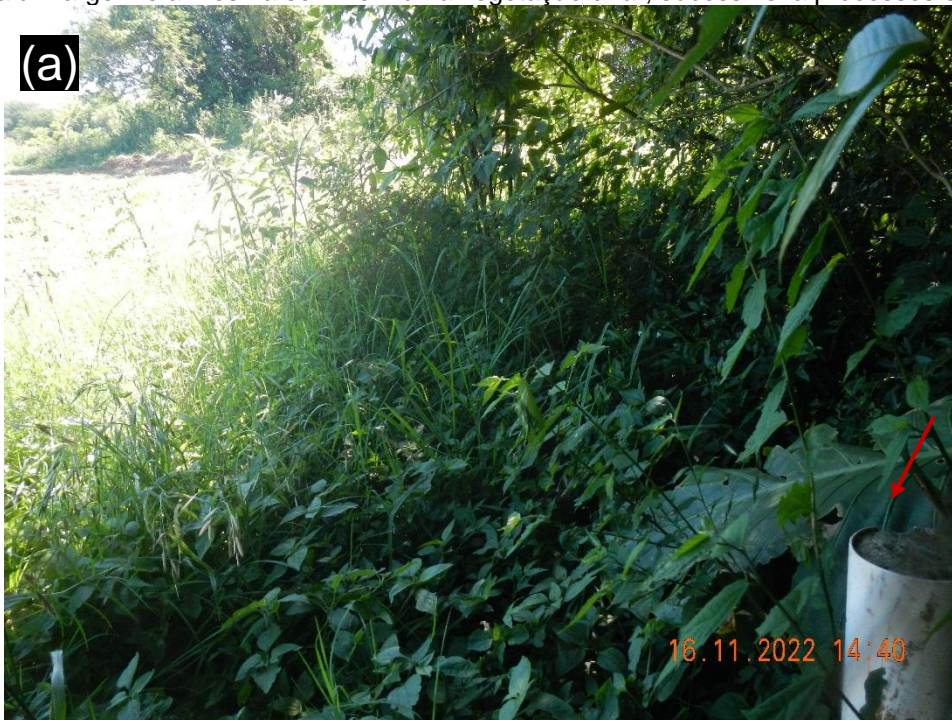
Figura 43 – (a) Vista do marco E18D, protegido por um capão de vegetação da região. (b) Vista geral da localização do marco para o rio, percebe-se a preparação do solo para novos plantios, estrada próxima à margem e a mesma sem nenhuma vegetação ciliar, sucessível a processos erosivos.

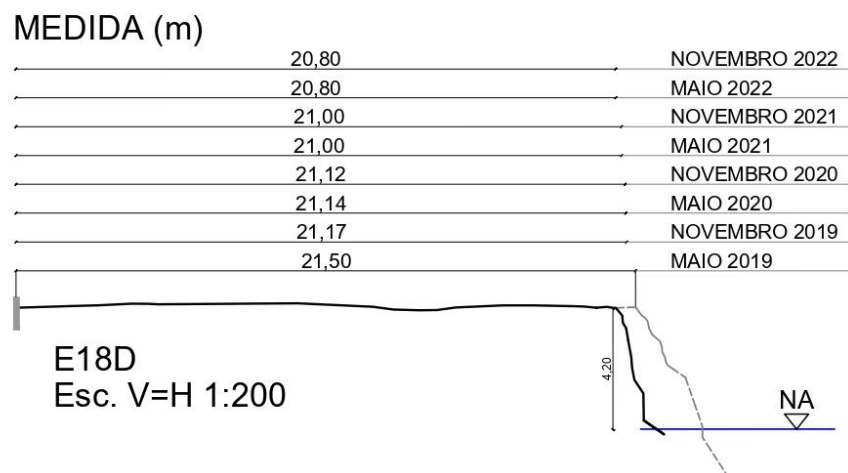
A medição inicial de instalação do marco em maio de 2019 era de 21,50 m. Nas campanhas de maio e novembro de 2022, apresentou uma distância de 20,80 m, classificado como nível de erosão baixo, em comparação ao ano de 2021.

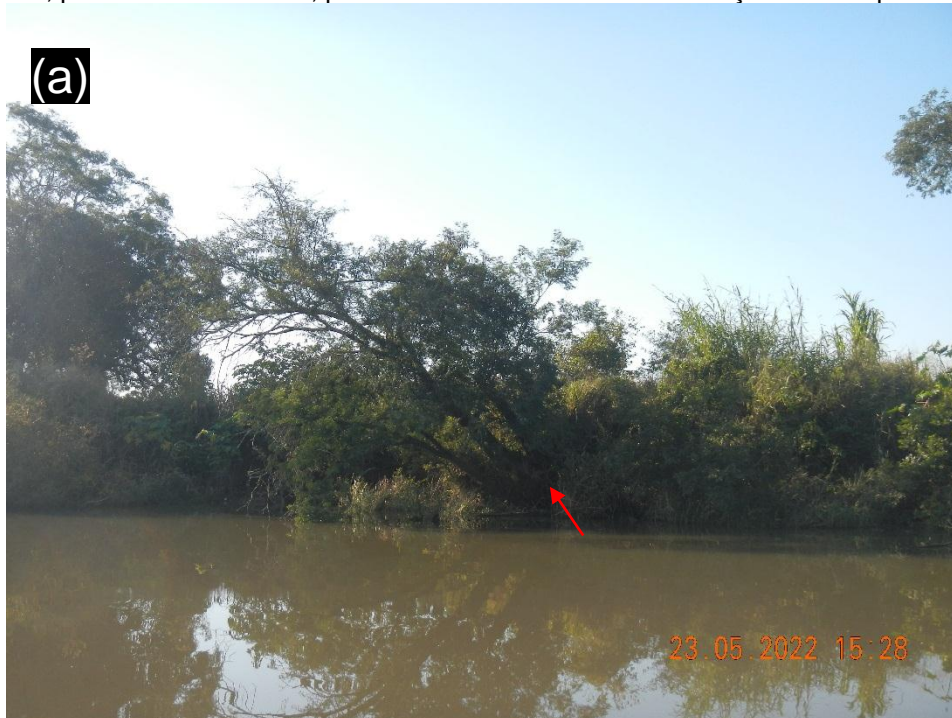
No monitoramento de novembro de 2022, foi possível visualizar o solapamento da margem por baixo, causando a exposição das raízes e queda de árvores. Este fator é historicamente visualizado na região, principalmente pós períodos de enchente. Já ao redor do marco estava ocorrendo um adensamento de vegetação, principalmente herbáceas e gramíneas.

Figura 44 – (a) Detalhe da situação da margem no ponto de monitoramento. Apresenta uma vegetação densa, com alguns exemplares com risco de tombamento. (b) Vista geral da localização do Marco E19A, para o interior da ilha, possível visualizar a intensa utilização do solo para agricultura.

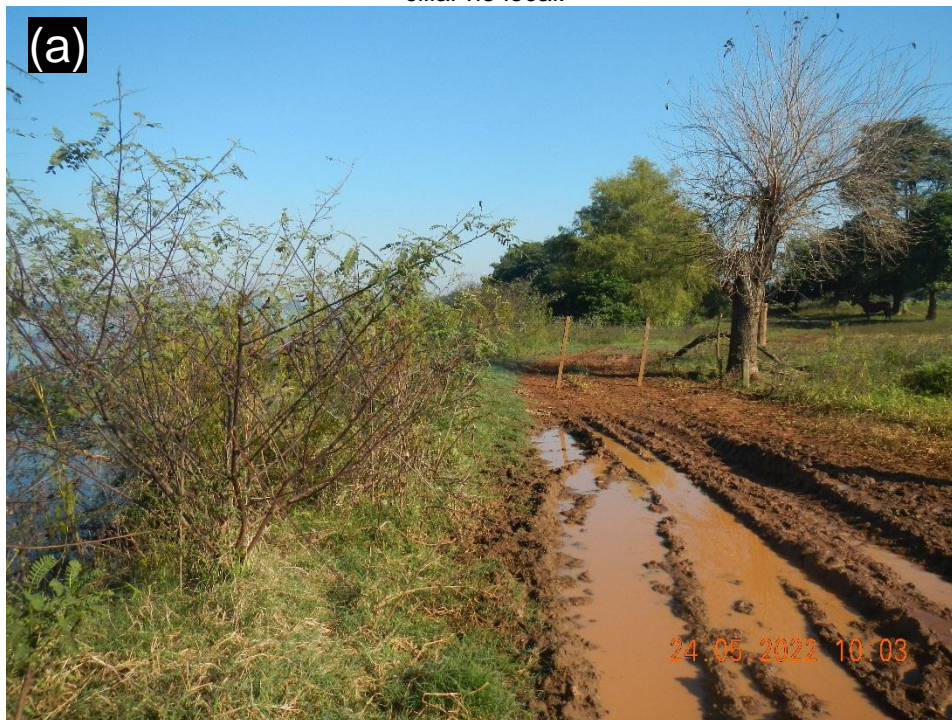
Figura 46 – (a) Imagem capturada sentido oeste do marco E21, presença de estrada vicinal até os limites marginais. (b) Imagem do marco sentido ao rio, observa-se que não há presença de vegetação ciliar no local.

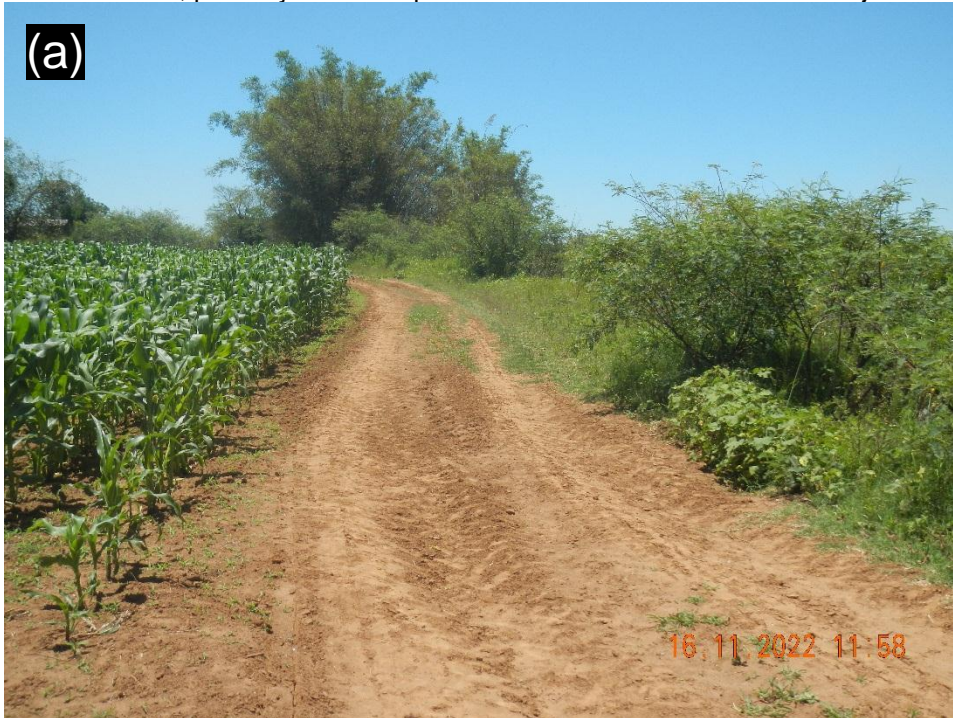
Figura 47 – (a) Imagem sentido oeste do marco, verifica-se a plantação agrícola e estrada vicinal até os limites marginais. (b) Taludes do entorno do marco apresentam condição de saturação, tendo queda de blocos de solo, presença de exemplares arbóreos tombados e resíduos junto as margens.

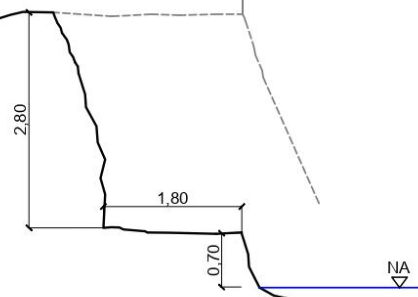
E21
Esc. V=H 1:75

6,54	NOVEMBRO 2022
6,60	MAIO 2022
6,60	NOVEMBRO 2021
6,60	MAIO 2021
6,60	NOVEMBRO 2020
6,87	MAIO 2020
7,10	NOVEMBRO 2019
7,10	MAIO 2019
7,10	NOVEMBRO 2018
7,10	JUNHO 2018
7,30	NOVEMBRO 2017
7,30	MAIO 2017
7,30	NOVEMBRO 2016
8,00	MAIO 2016
8,00	OUTUBRO 2015
8,50	ABRIL 2015
8,50	OUTUBRO 2014
9,00	ABRIL 2014
9,00	FEVEREIRO 2014
