RELATÓRIO ANUAL 2022

RELATÓRIO DE VISTORIA DAS INUNDAÇÕES SOMAR – SOCIEDADE MINERADORA LTDA

JANEIRO 2023

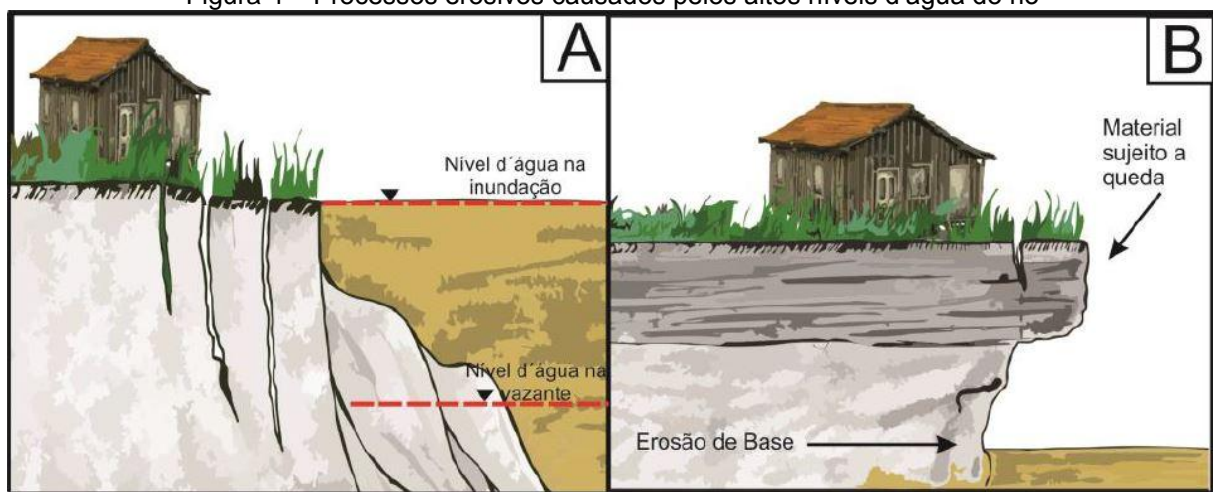
Figura 4 – Processos erosivos causados pelos altos níveis d’água do rio

Na Figura 4A, temos a identificação que durante as cheias ocorre a submersão de extensas áreas de terra. E durante a rápida subida e descida do nível do rio, a corrente deste remove as margens menos consolidadas, o que leva ao colapso da porção superior e possível perda de terras (Figura 4B).
