RELATÓRIO ANUAL 2023

RELATÓRIO DE VISTORIA DAS ENCHENTES SOMAR – SOCIEDADE MINERADORA LTDA

JANEIRO 2024

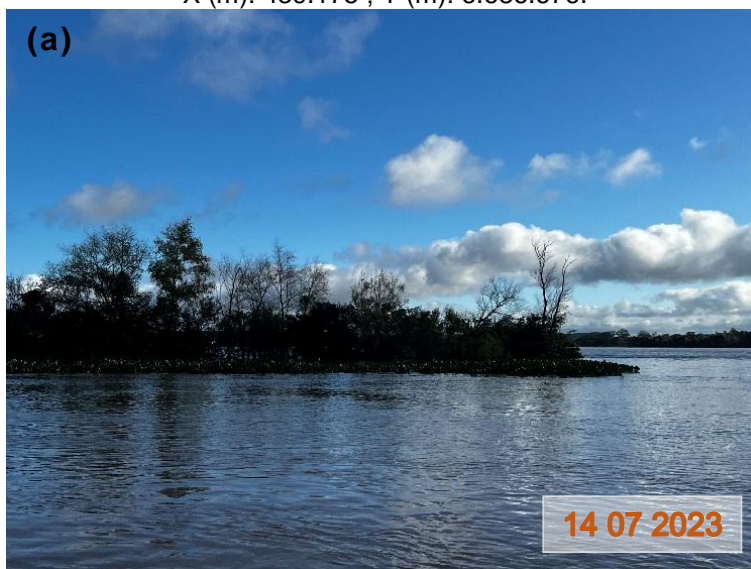
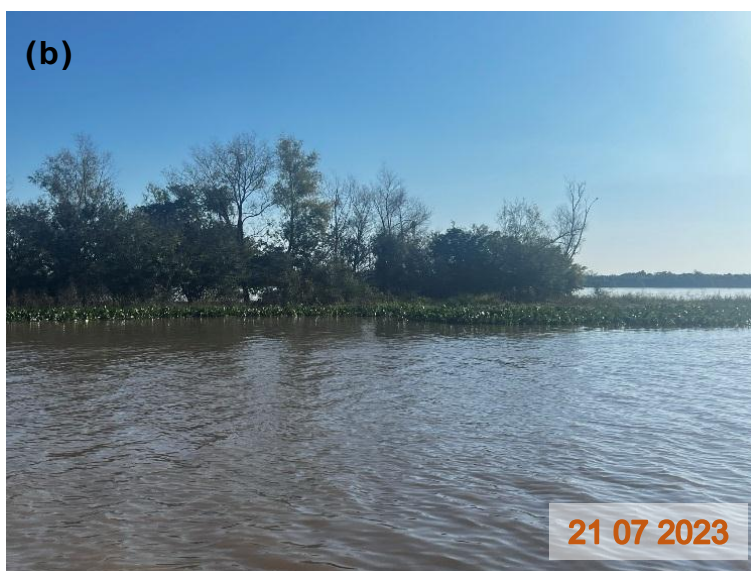
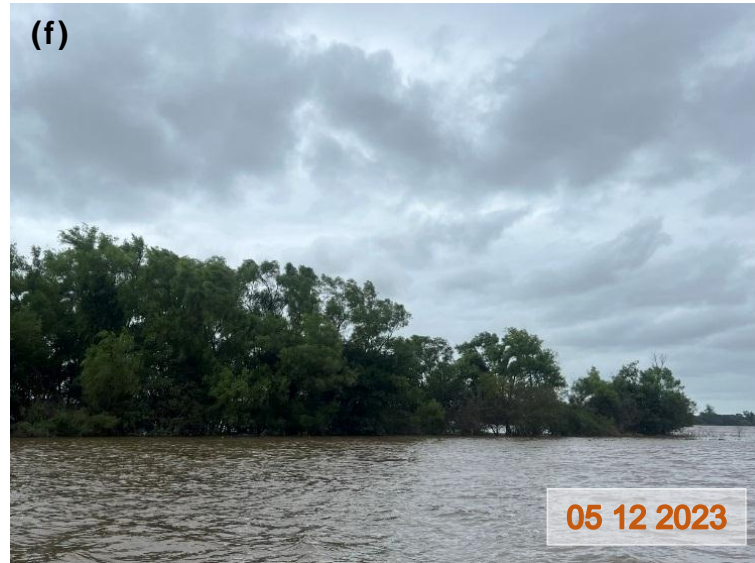
Figura 12 (a-f) – Localizadas na ilha Dona Antônia (MD) – Coord. UTM do local (*datum* SIRGAS2000):
X (m): 439.175 ; Y (m): 6.686.676.

Nas Figuras 12af, foram registrados o pontal da ilha da Dona Antônia, que novamente estava submersa. Nas mudanças de velocidade do rio, a ilha fluvial móvel fica sucessível a processos erosivos, ocasionando a queda de exemplares arbóreos e diminuição na faixa de solo. A região é conhecida por ser utilizada para acampamentos com fogueiras.

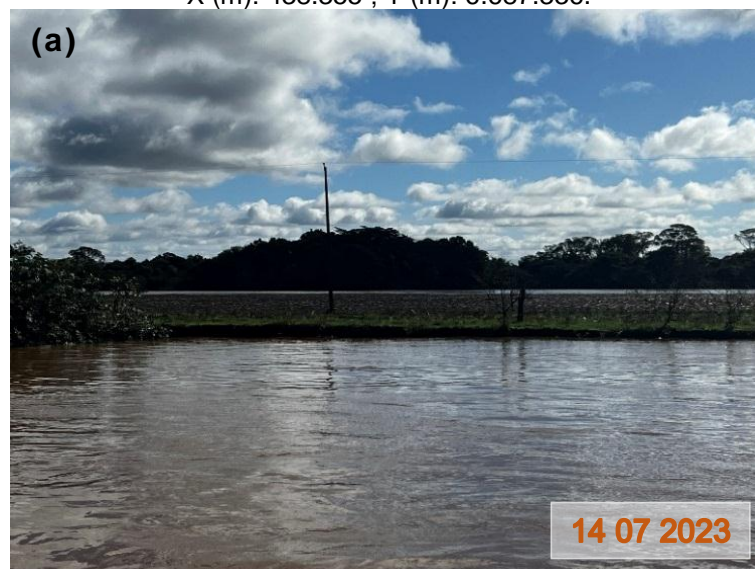
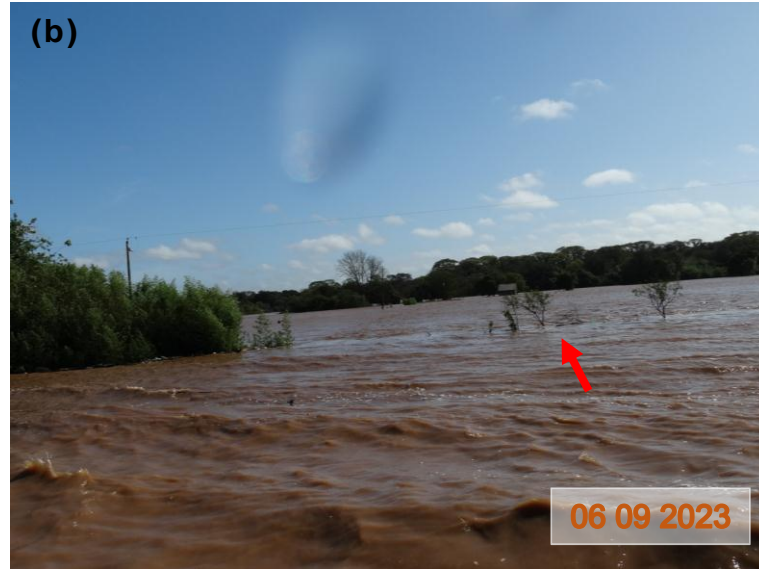
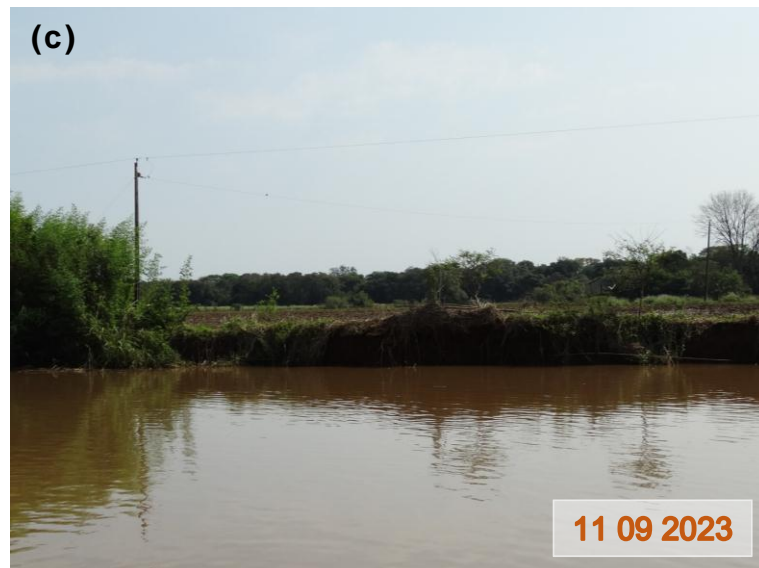
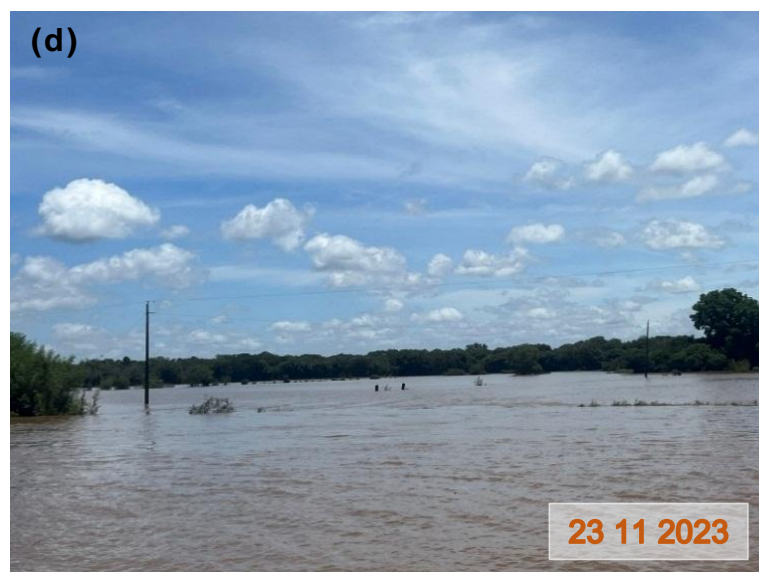
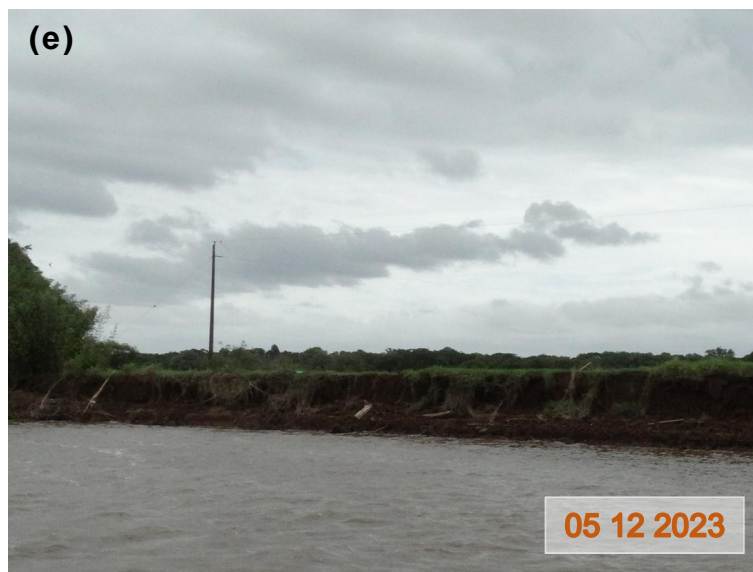
Figura 13 (a-e) – Localizadas na Ilha da Paciência (MD) – Coord. UTM do local (*datum* SIRGAS2000):
X (m): 438.355 ; Y (m): 6.687.336.

As imagens registradas nos dias 06/09/2023 (13b) e 23/11/2023 (13d), demonstra os níveis alcançados pela água, tendo talude marginal submerso. Em 05/12/2023 (13e), verifica-se que os taludes sofreram com a erosão devido ao solo exposto e sem proteção de margem ciliar.

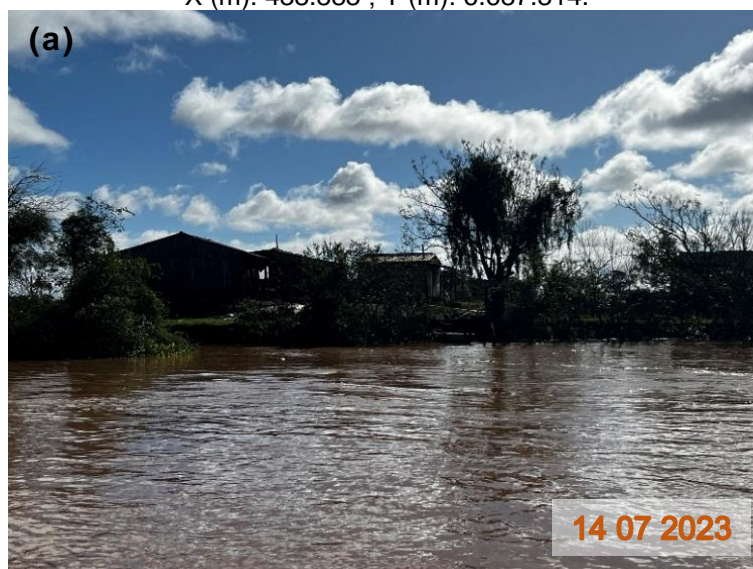
Figura 14 (a-f) – Localizadas na Ilha da Paciência (MD) – Coord. UTM do local (*datum* SIRGAS2000):
X (m): 438.883 ; Y (m): 6.687.314.

As Imagens representam uma moradia que foi diretamente atingida ao longo do ano de 2023 pelas enchentes, o local é conhecido pelo agropastoril. Nos dias 06/09/2023 (14c) e 23/11/2023 (14e), é possível visualizar a margem esquerda (ME) da ilha. No dia 05/12/2023, visualiza-se a quantidade de resíduos trazidos pela correnteza e o talude com solo exposto, formando degraus.

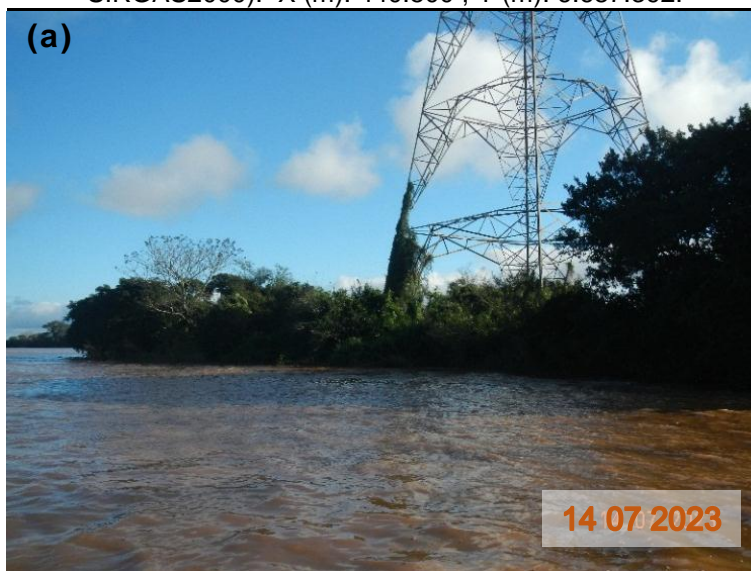
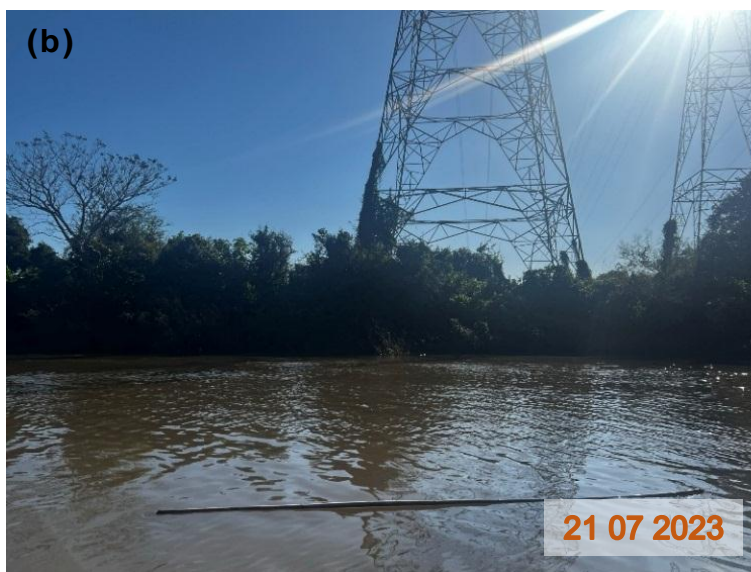
Figura 15 (a-f) – Localizadas a montante da Ilha das Cabras (MD) – Coord. UTM do local (*datum* SIRGAS2000): X (m): 440.500 ; Y (m): 6.687.392.

O colchão de concreto foi instalado anteriormente ao início de mineração na região, com o objetivo de estabilização e proteção do talude marginal. Ao longo dos anos devido à falta de manutenção e monitoramento pelos responsáveis, vem apresentando danos estruturais, identificados como pontos de preocupação pela SOMAR historicamente. Após a elevação do rio ocorrida em julho/2023, poucos momentos foram possíveis visualizar a contenção, que ficava submersa. Em 05/12/2023 (15f), apresentava galhos e exemplares arbóreos junto ao colchão de concreto, assim como, as fissuras já mencionadas anteriormente.

Além da falta de manutenção da contenção, as torres de transmissão também apresentam ervas invasoras ao longo de sua estrutura.

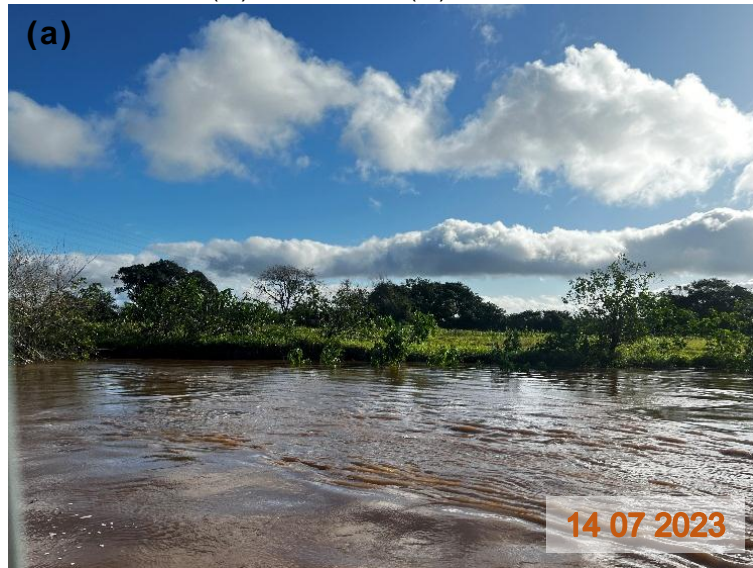
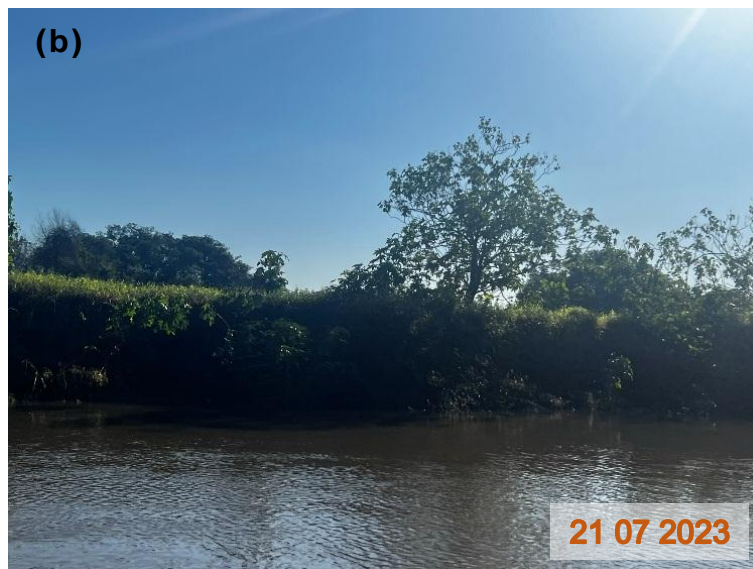
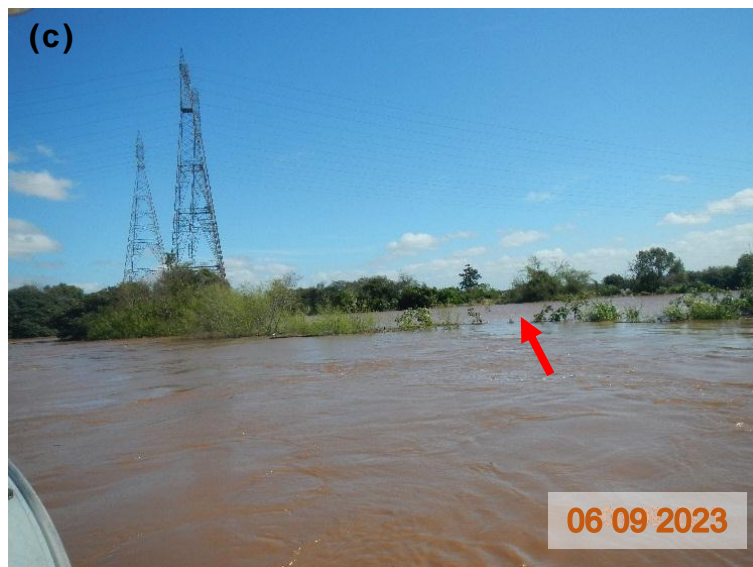
Figura 17 (a-f) – Localizadas na Ilha das Cabras (MD) – Coord. UTM do local (*datum* SIRGAS2000):
X (m): 440.706 ; Y (m): 6.687.388.

O colchão de concreto para proteção é localizado apenas na ponta da ilha. Ao longo de sua extensão são poucas partes que apresentam mata ciliar densa. Nas margens registradas, é possível visualizar as mesmas submersas pelo nível da água, como em setembro e novembro que se observava a ME. Essas elevações intensificam as ações de erosões, principalmente pela falta de proteção dos taludes e o uso intensivo do solo para agricultura sem respeitar as APP's.

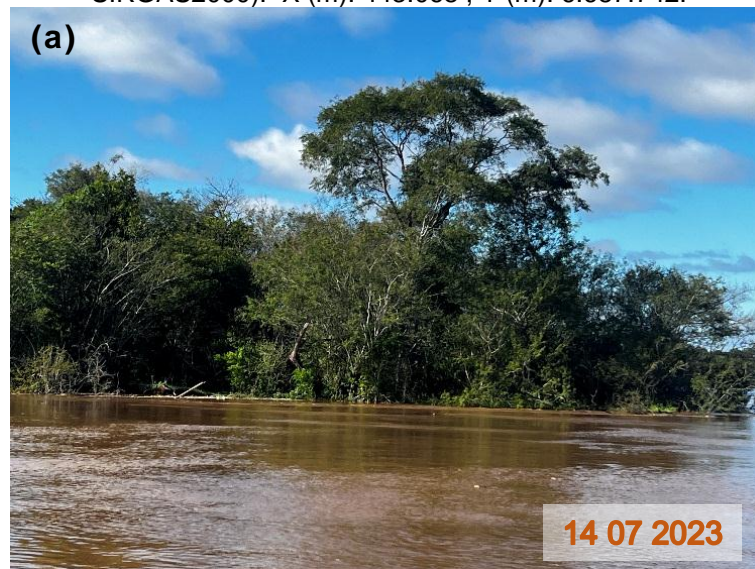
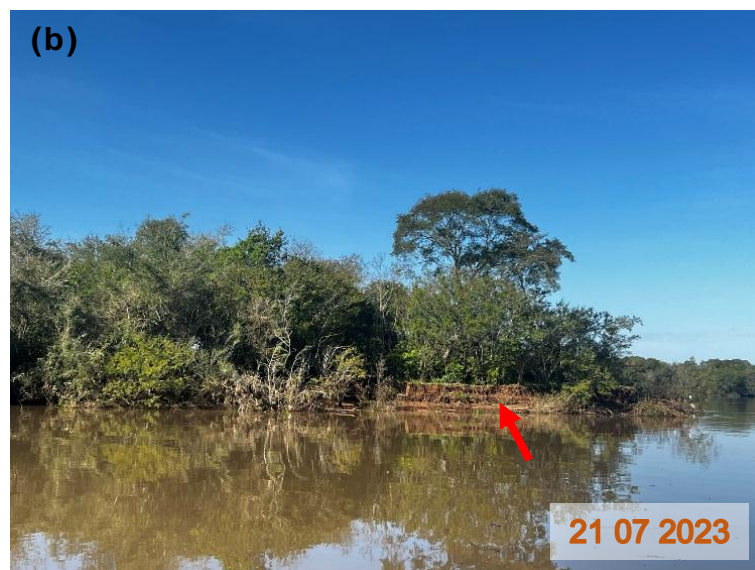
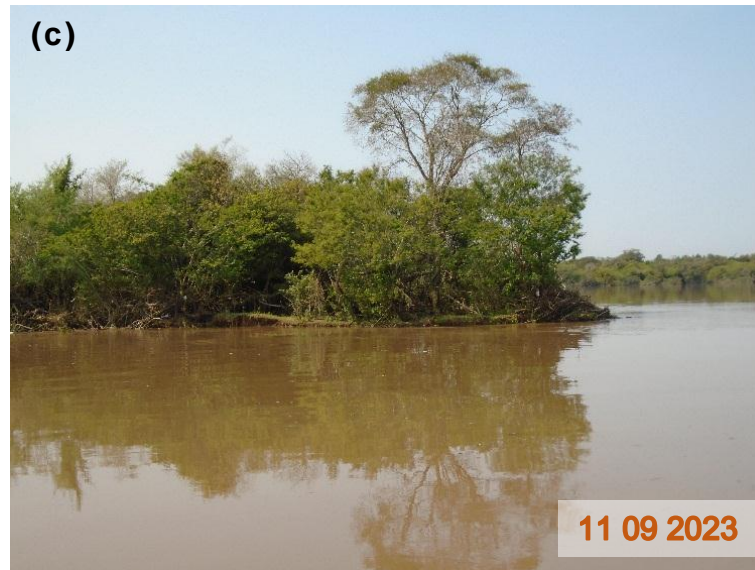
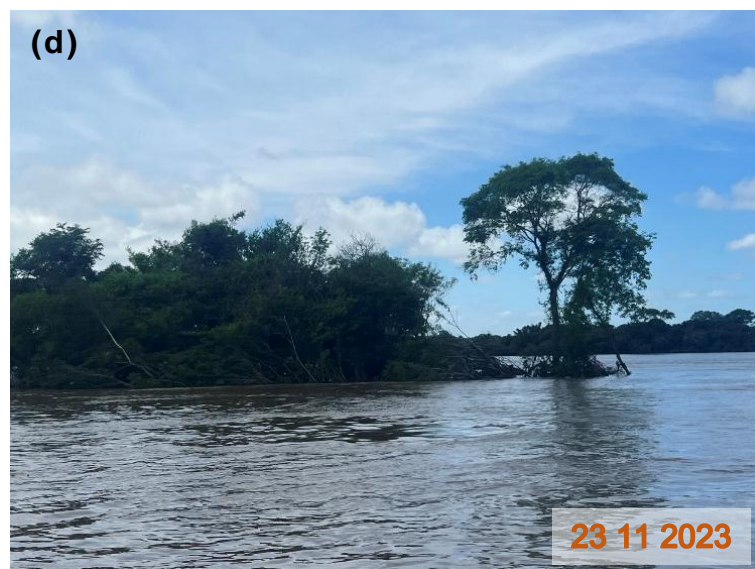
Figura 18 (a-e) – Localizadas na ilha dos Dornelles (MD) – Coord. UTM do local (*datum* SIRGAS2000): X (m): 443.068 ; Y (m): 6.687.742.

A ponta oeste da ilha dos Dornelles apresenta densa mata ciliar, entretanto, devido a velocidade da água aumentada, o embate ser direto e pelas diferentes épocas de cheia ao longo do ano, foi uma área bem afetada. Em 05/12/2023, é possível visualizar a cota onde água atingiu (seta esquerda, onde as flores apresentam coloração marrom), diversos exemplares arbóreos caídos e depositados na margem. A ponta da ilha que na primeira figura do dia 14/07/2023 (18a), mesmo ponto que na enchente visualiza-se um aglomerado de árvores e que na figura do dia 05/12/2023 (18e), apresenta-se quase inexistente.

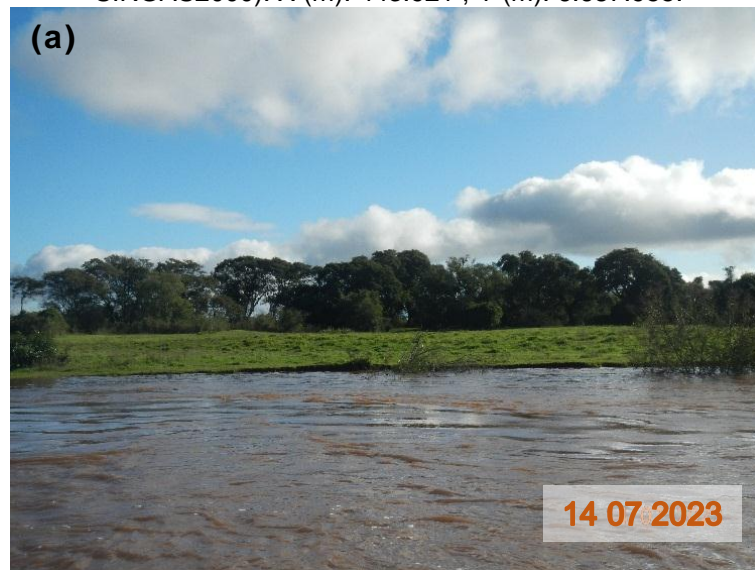
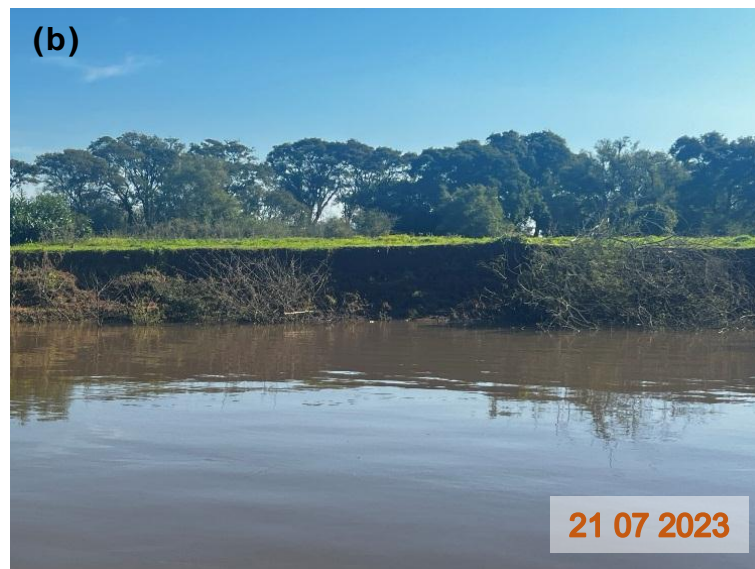
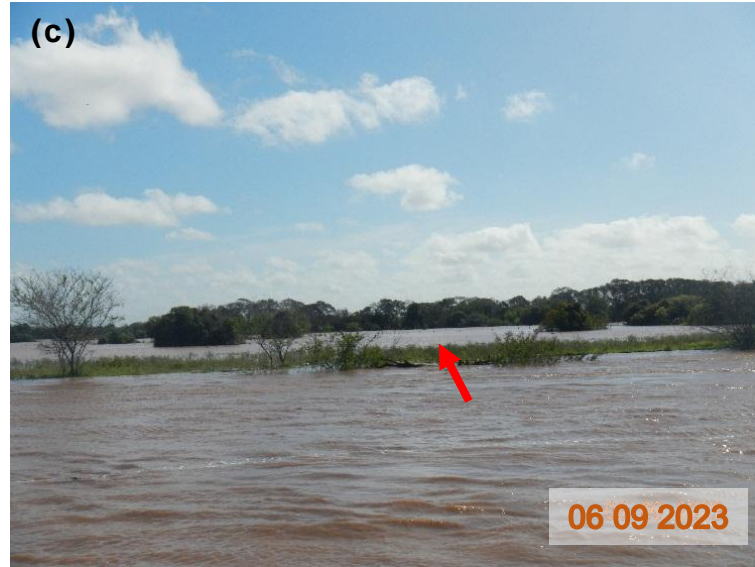
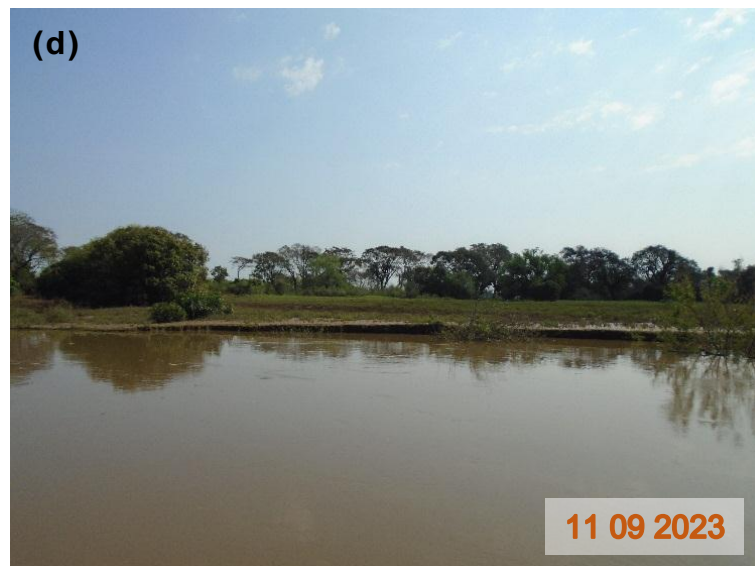
Figura 19 (a-e) – Localizadas na ilha dos Dornelles (MD) – Coord. UTM do local (*datum* SIRGAS2000): X (m): 443.921 ; Y (m): 6.687.955.

O ponto registrado na margem direita da ilha dos Dornelles, é utilizado para o agropastoril, onde na parte de leste da ilha apresenta mata ciliar densa. Já na parte

oeste, que é a apresentada nas figuras, ocorre os mesmos efeitos da ilha das Cabras, onde a mata ciliar é de pequenos exemplares arbóreos espaçados ou inexistentes, que não conseguem manter a estabilidade do talude. Na enchente de setembro (19c) é possível visualizar a margem esquerda da ilha. Em dezembro (19e) verifica-se o talude exposto com degraus e presença de exemplares arbóreos caídos.

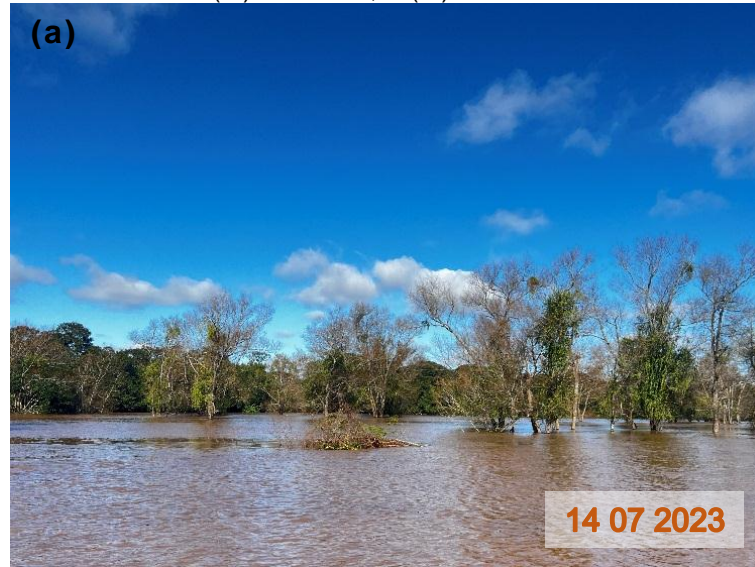
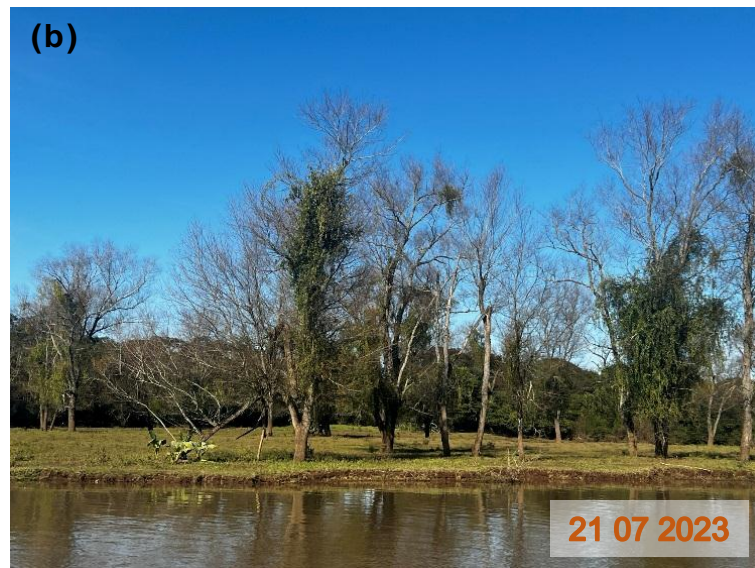
Figura 20 (a-f) – Localizadas na ilha dos Dornelles (ME) – Coord. UTM do local (*datum* SIRGAS2000):
X (m): 444.688 ; Y (m): 6.688.876.

A margem esquerda da ilha dos Dornelles, apresenta uma densidade maior de mata ciliar e a região é utilizada para criação de bovinos. Entretanto, em alguns pontos

também apresenta solo exposto, sendo um dos locais mais afetados pela enchente. Nos meses de julho, setembro e novembro de 2023, as margens ficaram submersas. Em 05/12/2023 (20e), é possível visualizar a deposição de areia nas margens, assim como, resíduos e galhos trazidos pela correnteza da água.

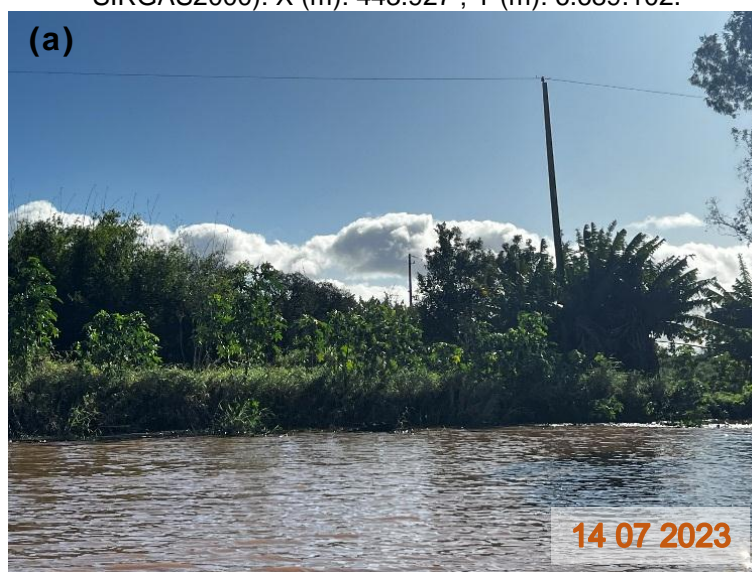
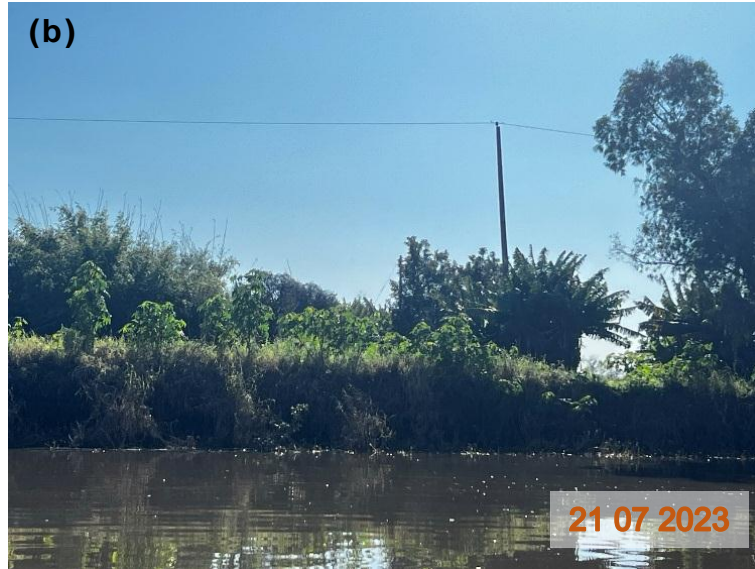
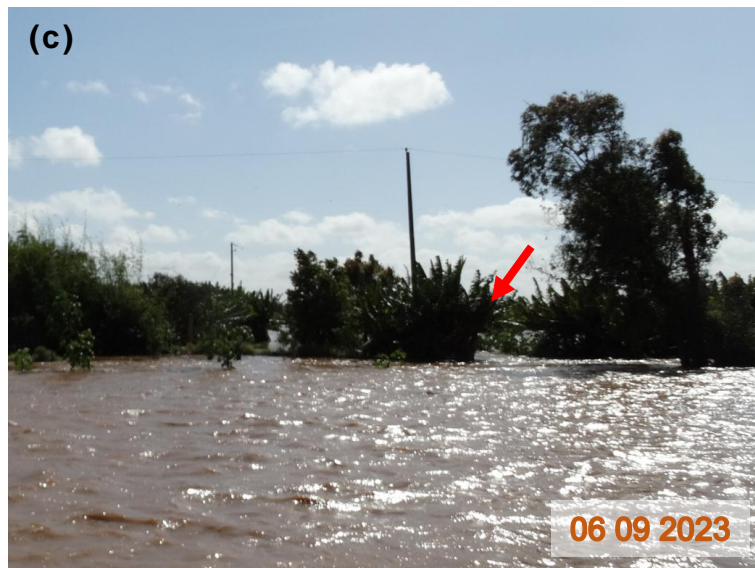
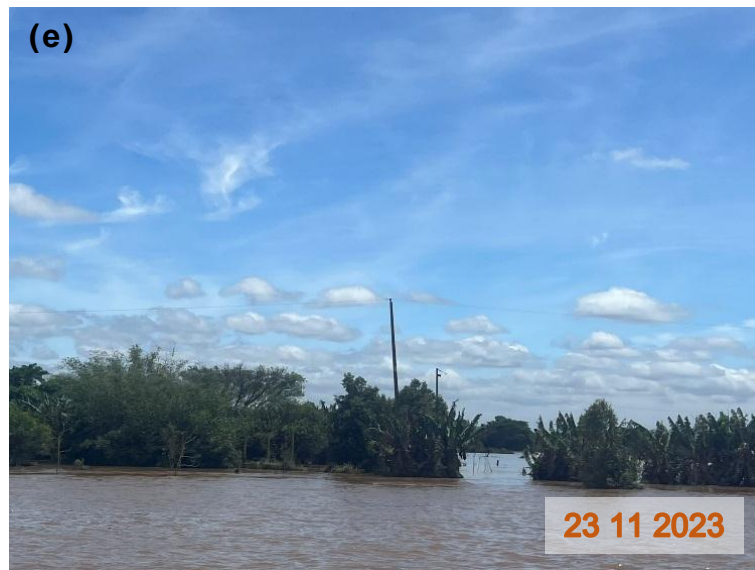
Figura 21 (a-f) – Estrada municipal, margem esquerda do rio Jacuí – Coord. UTM do local (*datum* SIRGAS2000): X (m): 443.927 ; Y (m): 6.689.102.

Nas enchentes ocorridas em setembro e novembro a estrada ficou submersa, assim como, o talude marginal. Percebe-se que no registro do dia 05/12/2023, a área parece ter menos vegetação do que na imagem do dia 14/07/2023, sendo uma área bastante afetada.

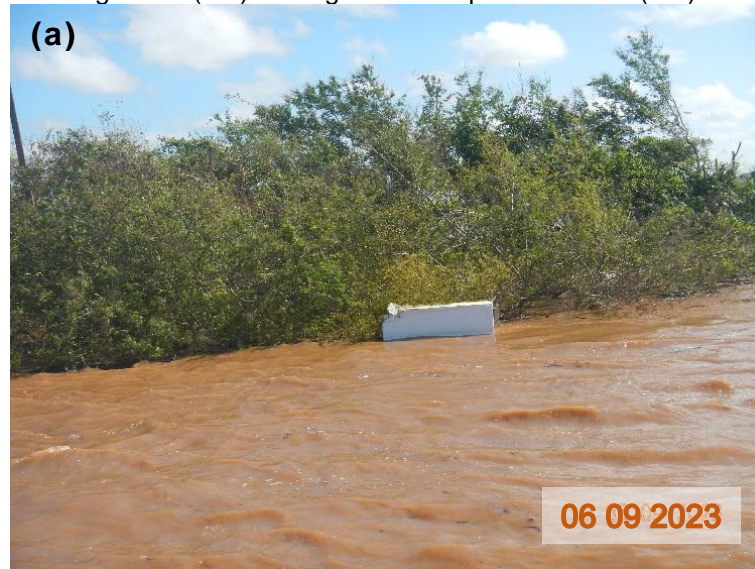
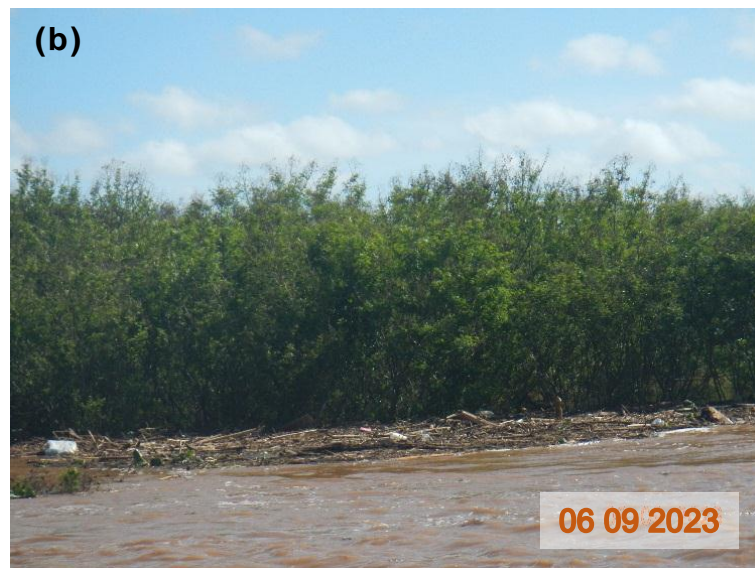
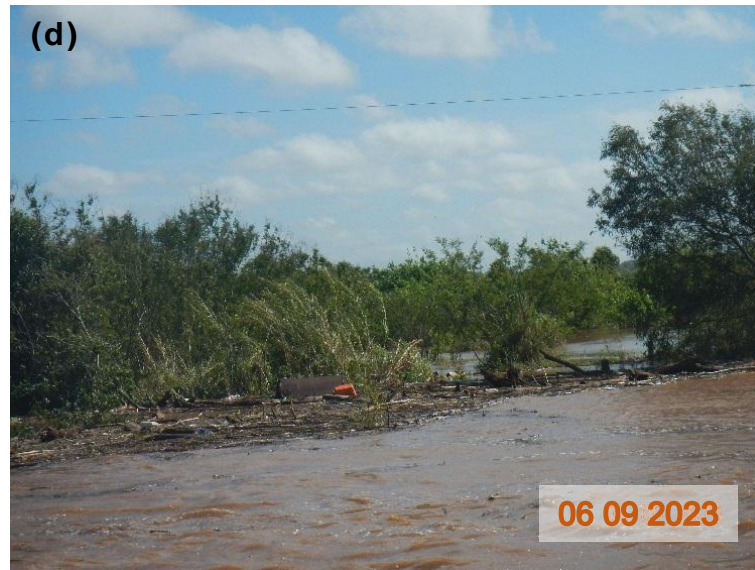
Figura 22 (a-d) – Margens município de Triunfo (ME).

Na enchente ocorrida em setembro, o entorno dessa região, foi onde mais se depositaram resíduos trazidos pela correnteza da água, como pode se observar nas figuras abaixo.

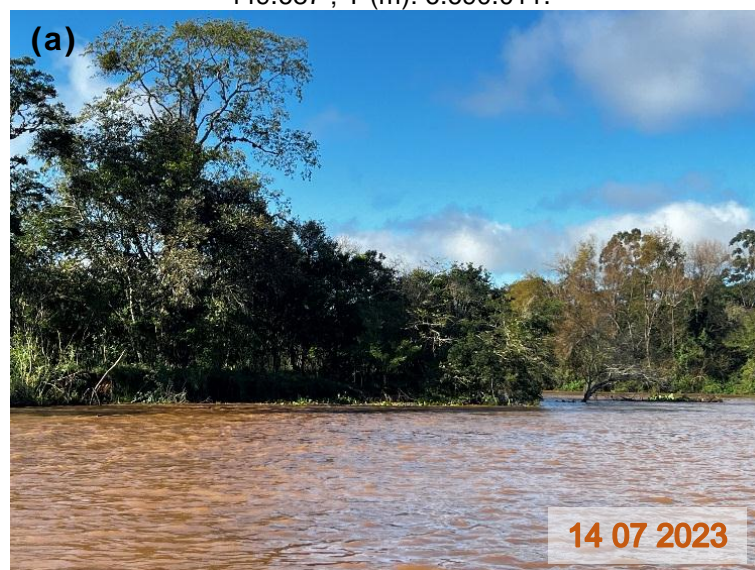
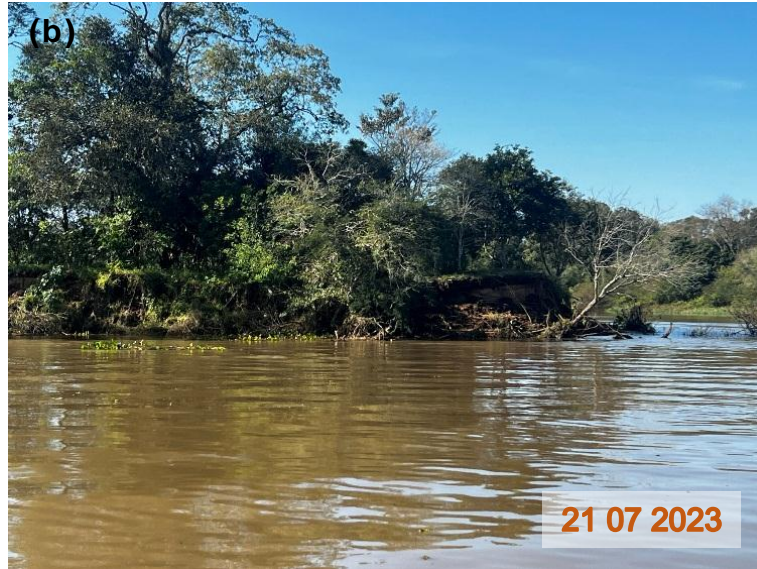
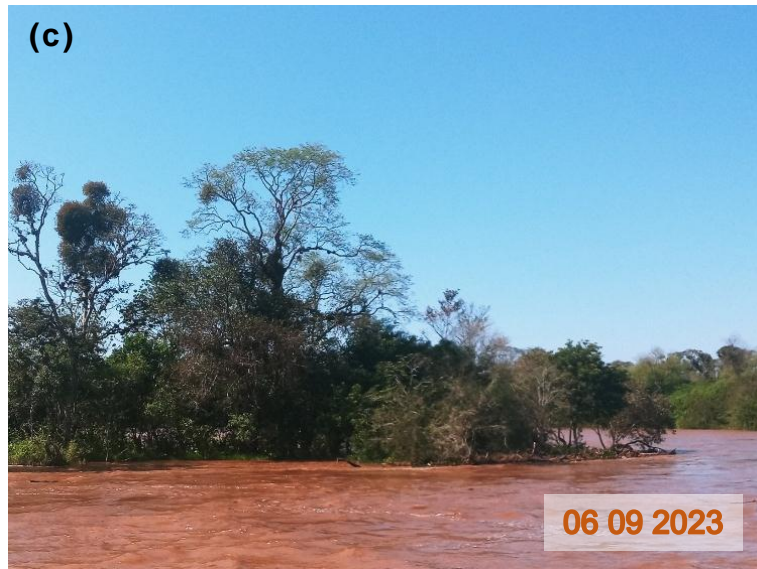
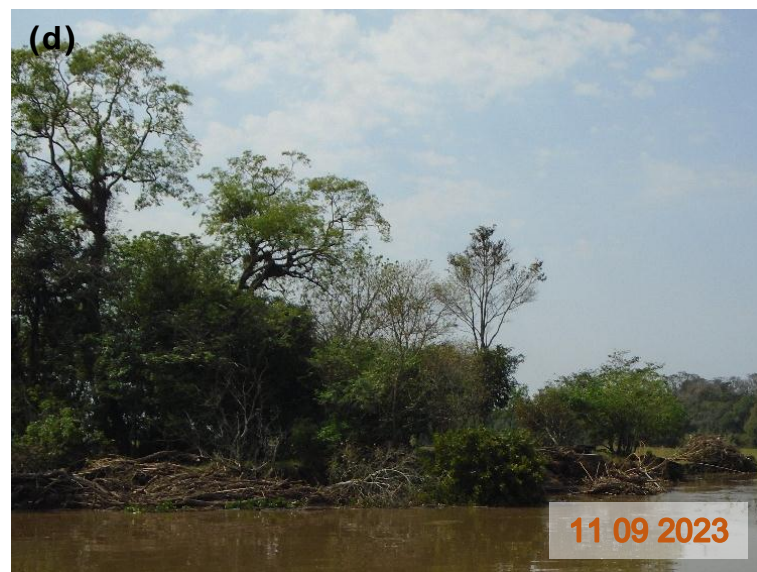
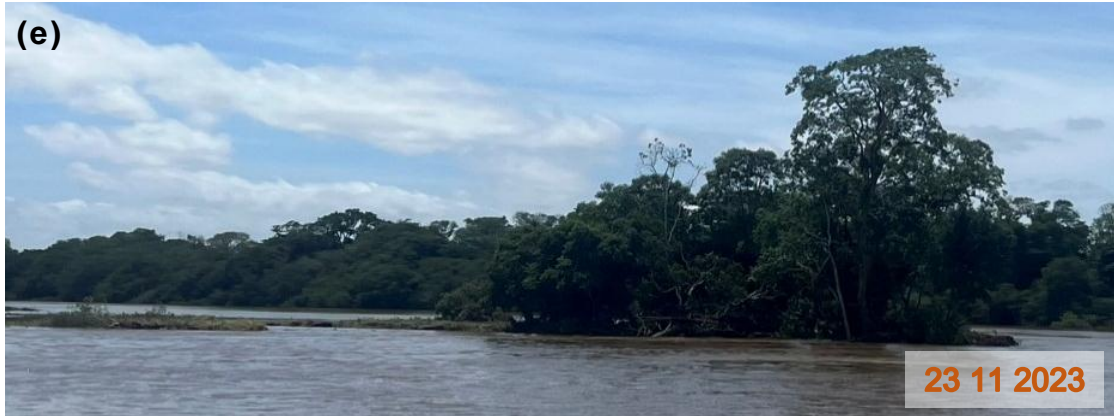
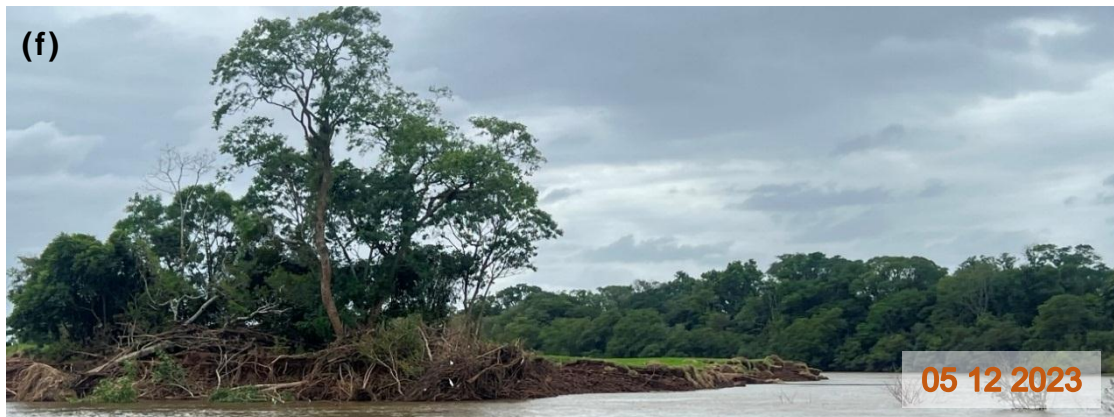
Figura 23 (a-f) – Ponta oeste ilha do Carioca – Coord. UTM do local (*datum* SIRGAS2000): X (m): 449.687 ; Y (m): 6.690.011.

A região da ponta da ilha do Carioca foi uma das que mais teve processos erosivos esse ano. As fortes correntezas e alguns episódios com a ilha praticamente submersa, afetaram diretamente a região. Nos registros de julho, mesmo que em época de cheia, ainda era possível ver uma densa vegetação na ponta da ilha (23a e 23b). Em 05/12/2023 (23f), as margens estavam com recuo de quase 4 m (quatro metros), com diversos exemplares arbóreos tombados e com raízes expostas.

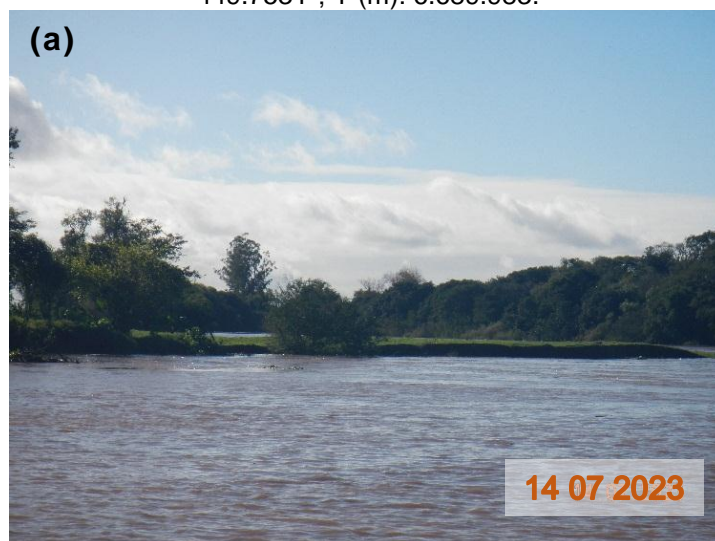
Figura 24 (a-d) – Ponta oeste ilha do Carioca – Coord. UTM do local (*datum* SIRGAS2000): X (m): 449.753Y ; Y (m): 6.689.983.

Já na margem direita da ilha, não havia mata ciliar protegendo as margens, o que intensificou ainda mais os processos erosivos. No local há muita presença de galhos que se depositam no fundo do rio, dificultando o acesso da equipe técnica para registros. Para comparação serão levados em consideração os registros de julho, setembro e dezembro.

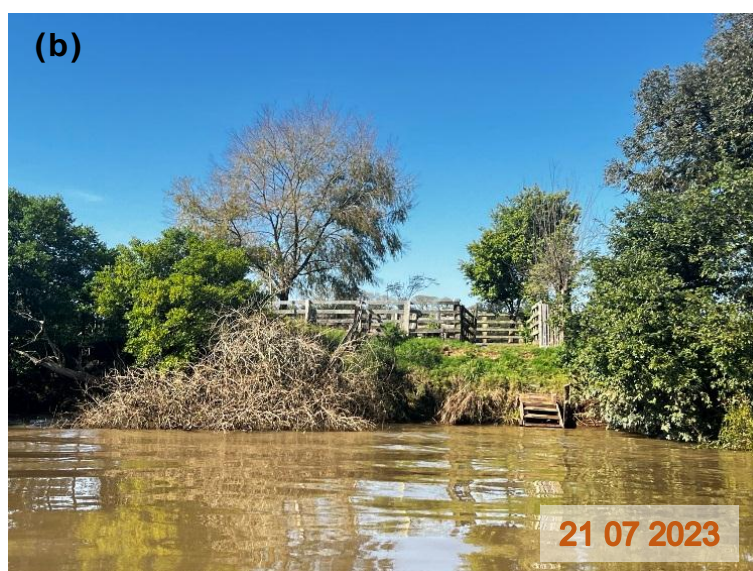
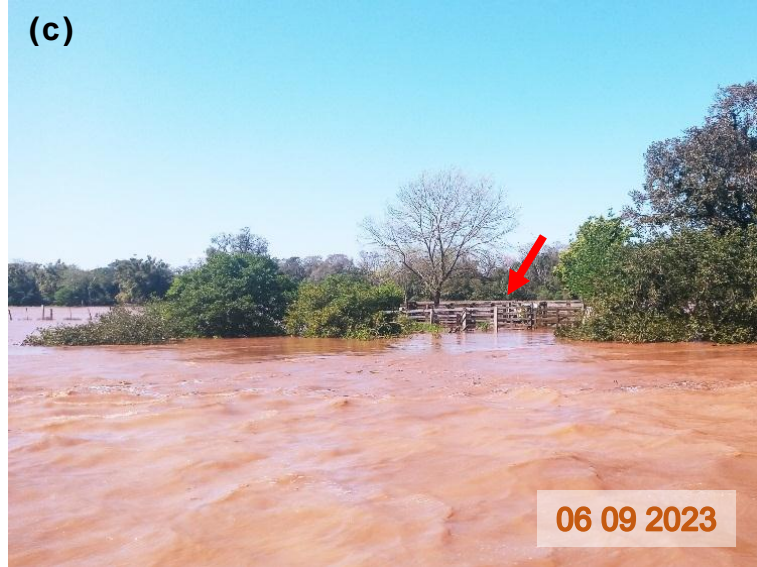
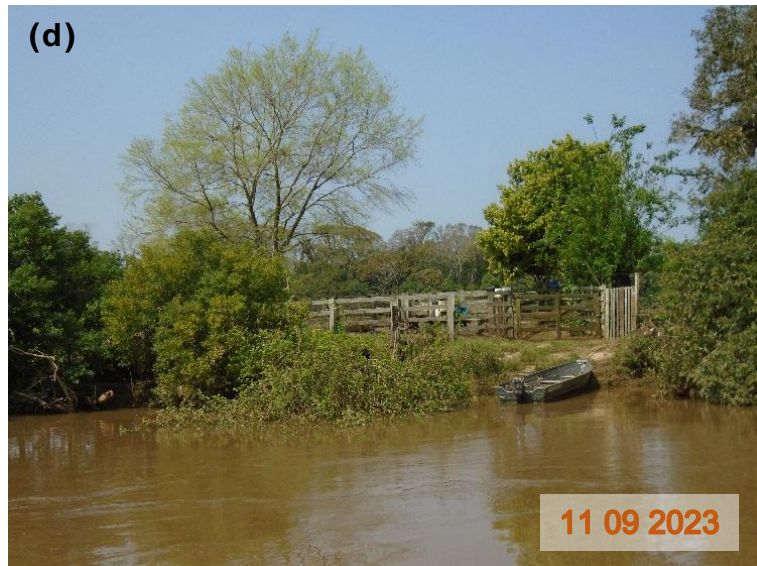
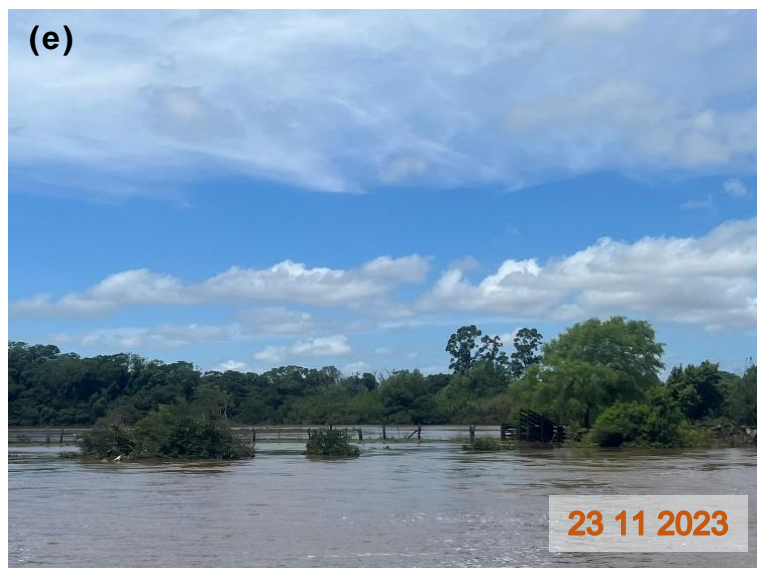
Figura 25 (a-f) – Ilha do Carioca, margem esquerda (cerca) – Coord. UTM do local (*datum* SIRGAS2000): X (m): 449.795 ; Y (m): 6.690.162.

O ponto monitorado apresenta uma cerca de fácil visualização na ilha do Carioca (ME). Ao longo de 2023, a região foi afetada pelas enchentes, principalmente as ocorridas em setembro e novembro de 2023 (Figuras 25c e 25e), onde praticamente a ilha inteira ficou submersa. Em dezembro de 2023 (25f), a cerca estava quebrada com presença de resíduos pendurados nas árvores, que também estavam tombadas, assim como, presença de galhos junto as margens.

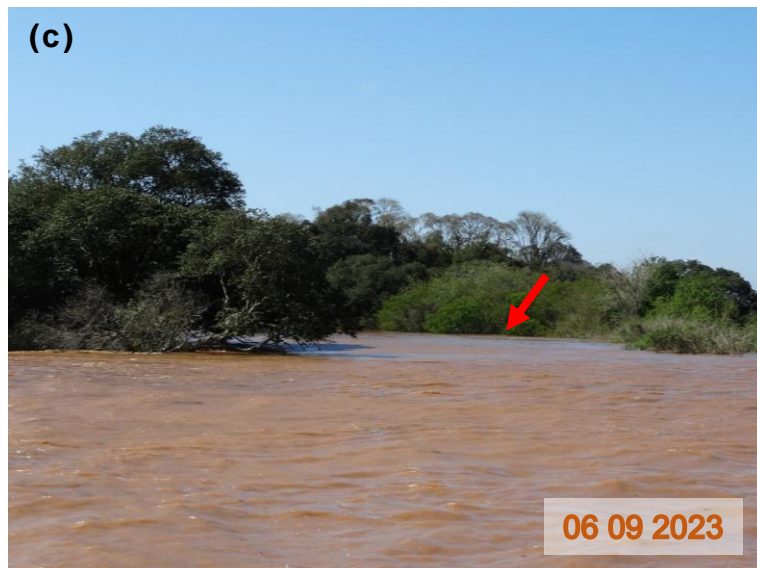
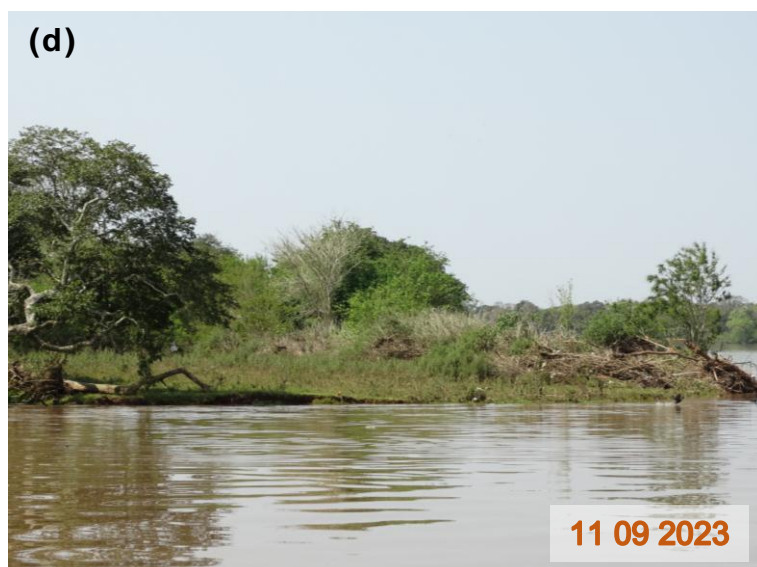
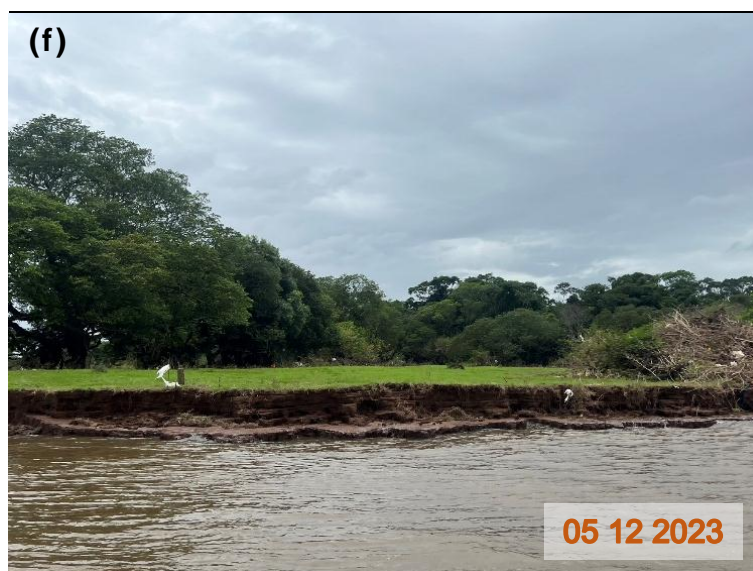
Figura 26 (a-f) – Ponta oeste ilha do Araújo – Coord. UTM do local (*datum* SIRGAS2000): X (m): 449.452 ; Y (m): 6.689.396.

A ponta da ilha do Araújo foi uma das mais afetadas, como observado no monitoramento dos marcos, onde apresentou erosão de nível alto, sendo o mais expressivo está relacionado com as enchentes. O processo de percolação d'água e aumento de velocidade do rio, são mais intensificados na região, devido as correntezas que afetam diretamente a ponta da ilha, que não apresenta vegetação ciliar e ainda fica as margens submersas

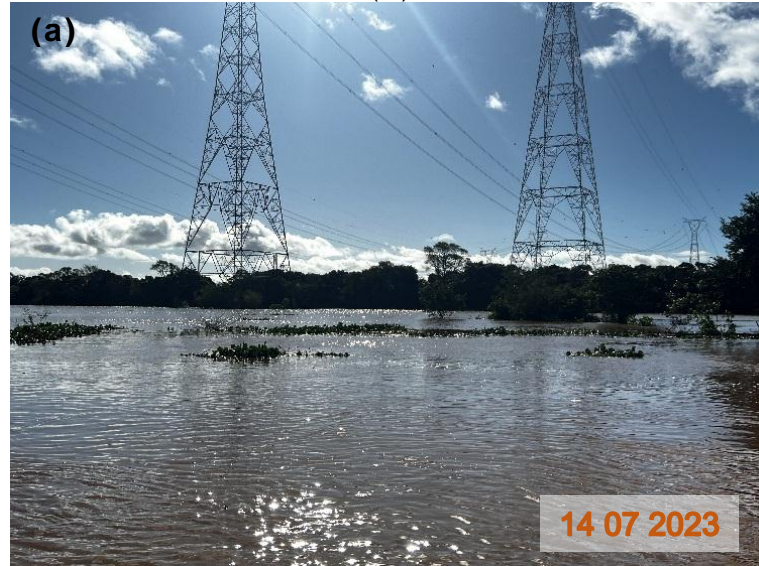
Figura 28 (a-f) – ilha do Araújo, margem direita – Coord. UTM do local (*datum* SIRGAS2000): X (m): 454.774 ; Y (m): 6.687.292.

No monitoramento executado, ainda foram registradas outras torres, que eram possíveis visualizar do outro lado da ilha.
