RELATÓRIO ANUAL 2023

RELATÓRIO DE VISTORIA DAS ENCHENTES SOMAR – SOCIEDADE MINERADORA LTDA

JANEIRO 2024

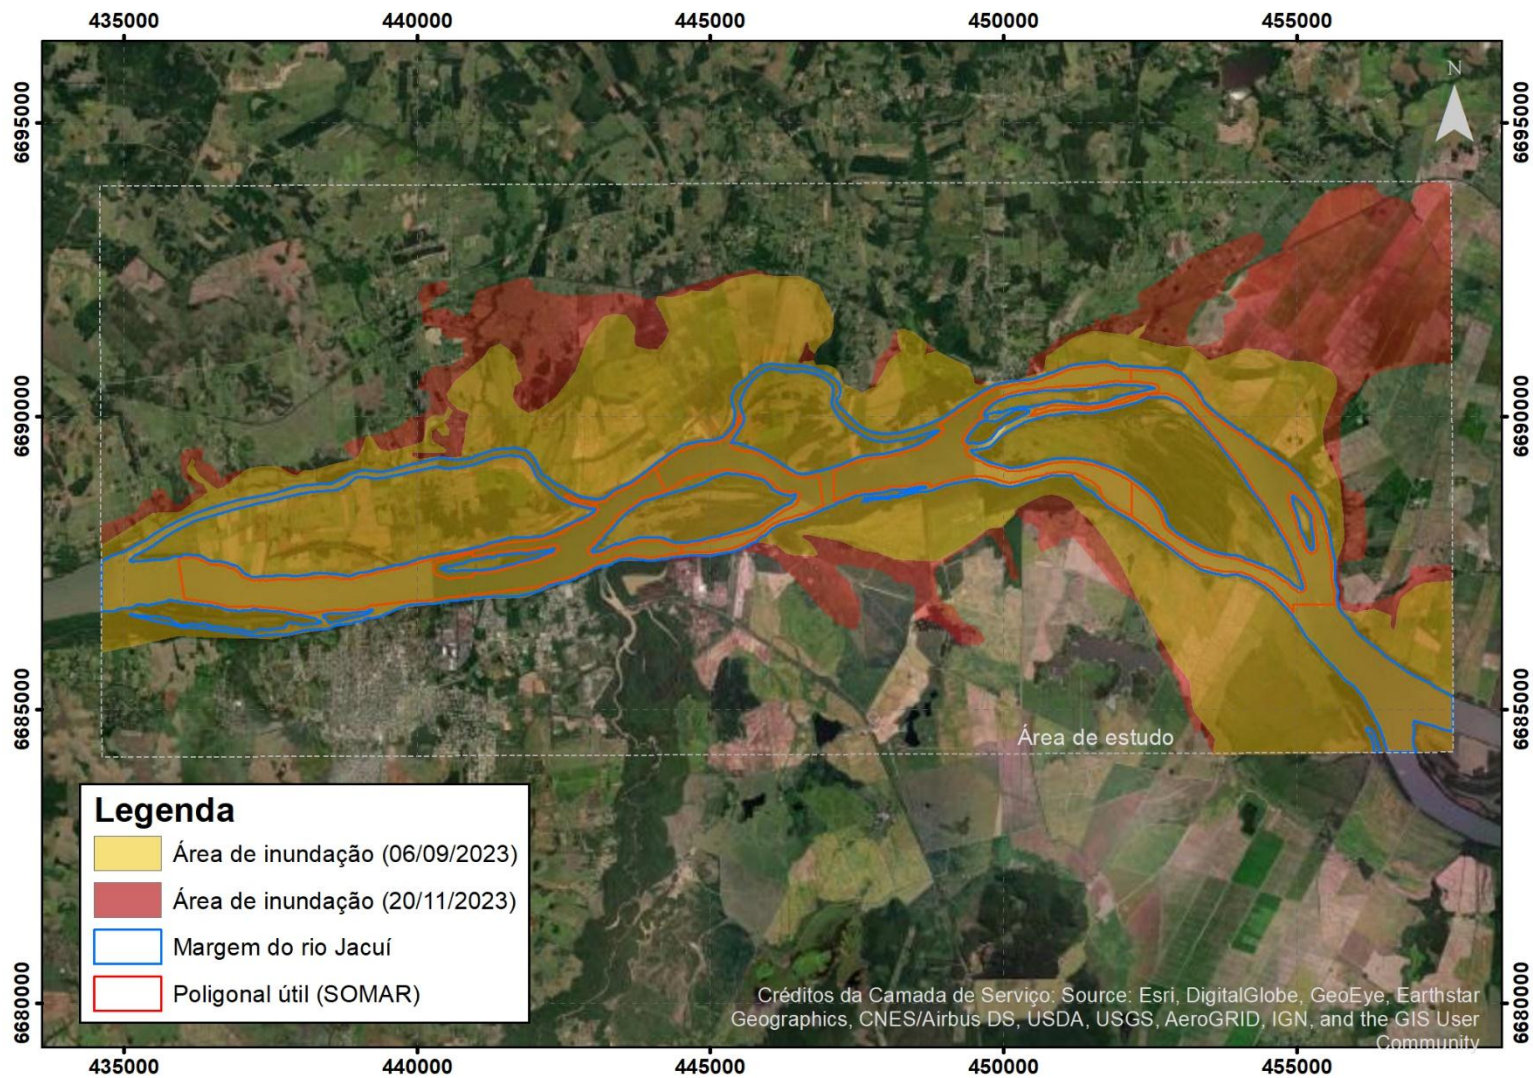
Figura 31 – Área de Inundação nas enchentes ocorridas em setembro e novembro de 2023, na jazida da SOMAR.

Percebe-se que em situações normais, o polígono do rio Jacuí estaria em 100% na área referida. Porém, nos eventos ocorridos em setembro o rio chegou a 2,5 vezes maior que seu leito normal. Em novembro, o leito do rio ficou 3,5 vezes maior do que seu normal.

Se comparado as duas situações de enchente, a ocorrida em 06/09/2023 teve uma área de inundação de 28,68% menor do que a enchente do dia 20/11/2023 para a área de estudo adotada.
