MONITORAMENTO DA VEGETAÇÃO CILIAR NA ÁREA DE INFLUÊNCIA

1 – APRESENTAÇÃO:

Dando continuidade a programa de monitoramento da vegetação ciliar na área de influência Mineradora SOMAR, no rio Jacuí, durante o primeiro semestre do ano de 2010 foram realizadas 03 campanhas **de monitoramento, nos meses de março, julho e novembro.**

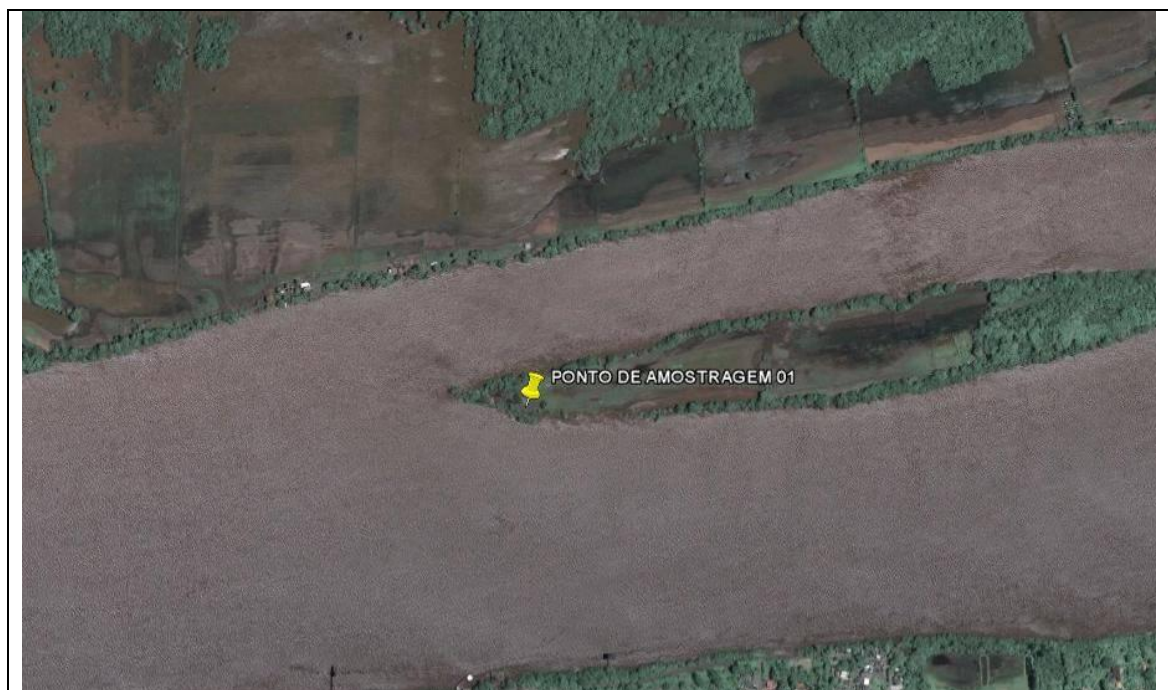
Figura 2: Imagem indicando o ponto de monitoramento 1, na ilha das Cabras

Nesta ilha foram implantados no passado alguns blocos de concreto para tentar conter processos erosivos e proteger torres de alta tensão alí localizadas. Nesta área específica,

embora os blocos de concreto estejam em parte solapados, verifica-se o desenvolvimento vigoroso de vegetação herbácea e arbustiva, embora não exista mata ciliar já estruturada.

Considerando as áreas limítrofes, a mata é ciliar incipiente, com predomínio de vegetação herbácea e/ou arbustiva densa, representada caracterizada pelas espécies *Solanum diflorum* (peloteira), *Boehmeria caudata* (assa-peixe), *Urtica dioica* (urtigão), *Acacia bonariensis* (unha-de-gato), *Pennisetum purpureum* (unha-de-gato), *Inga uruguensis* (ingá-banana), *Ricinus communis* (mamona) e lianas do gênero *Ipomoea* sp. (corda-de-viola). Nas áreas limítrofes existem lavouras de milho e terrenos dominados por ervas pioneiras e invasoras, principalmente das famílias Poaceae, Cyperaceae e Asteraceae.

Nas áreas onde a agricultura ocupa integralmente as margens, verifica-se a ocorrência de erosão nas margens, com formação de barrancos de cerca de 2 metros de altura.

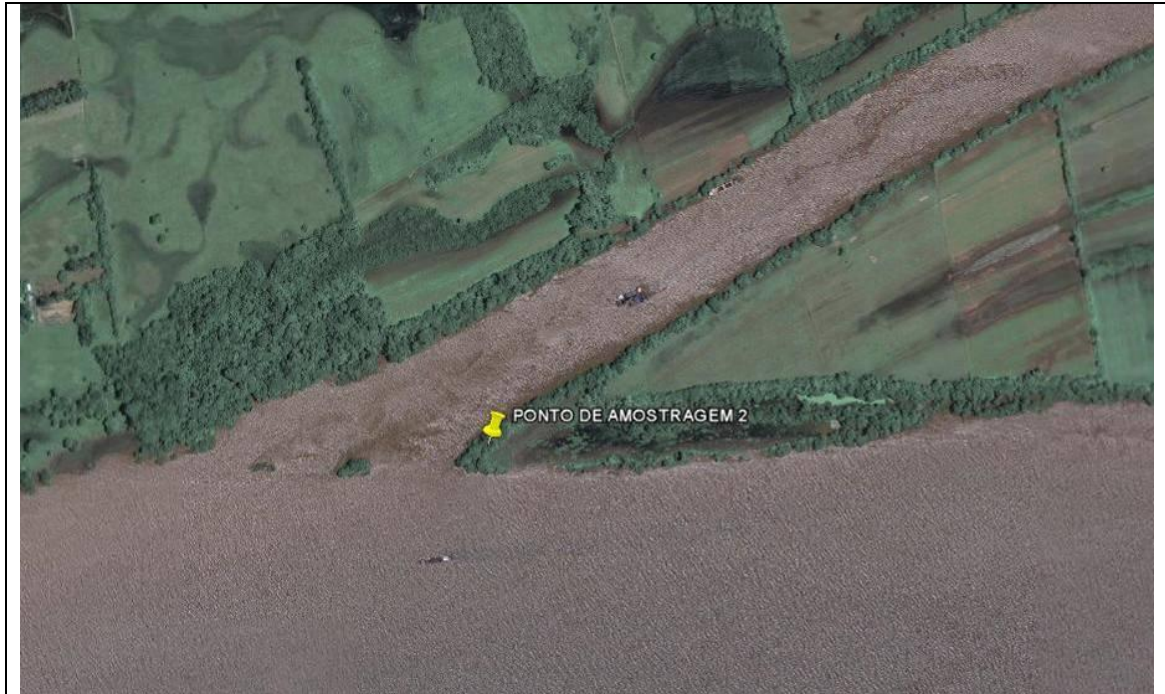
Figura 3: Imagem indicando o ponto de monitoramento 2, na ilha da Paciência

O ponto de amostragem, na margem junto ao canal, apresenta vegetação ciliar arbustiva com exemplares arbóreos esparsos ou reunidos em núcleos isolados. As espécies arbustivas mais comuns são *Ricinus communis* (mamona), *Morus alba* (amoreira), *Bauhinia forficata* (pata-de-vaca), *Mimosa bimucronata* (maricá) e *Vassobia breviflora* (baga-de-caju). No geral, a vegetação encontrada com maior frequência é representada por pequenas herbáceas, principalmente pelas espécies: *Brachiaria plantaginea* (papuã), *Sida rhombifolia* (guanxuma), *Pennisetum purpureum* (capim-elefante), *Senecio brasiliensis* (flor-das-almas), *Bidens pilosa* (picão) e dos gêneros *Gnaphalium* sp. e *Cyperus* sp. (tiriricas). Juntas estas espécies formam um tapete verde sobre a margem do talude.

Na extremidade da barra em pontal observa-se a incidência de vegetação pioneira, de características paludosa, coerente com a cronologia dos depósitos de sedimentos.

Na margem externa verifica-se a maior incidência de processos erosivos, com formação de ravinas e frequentes desbarrancamentos, formando taludes relativamente íngremes.

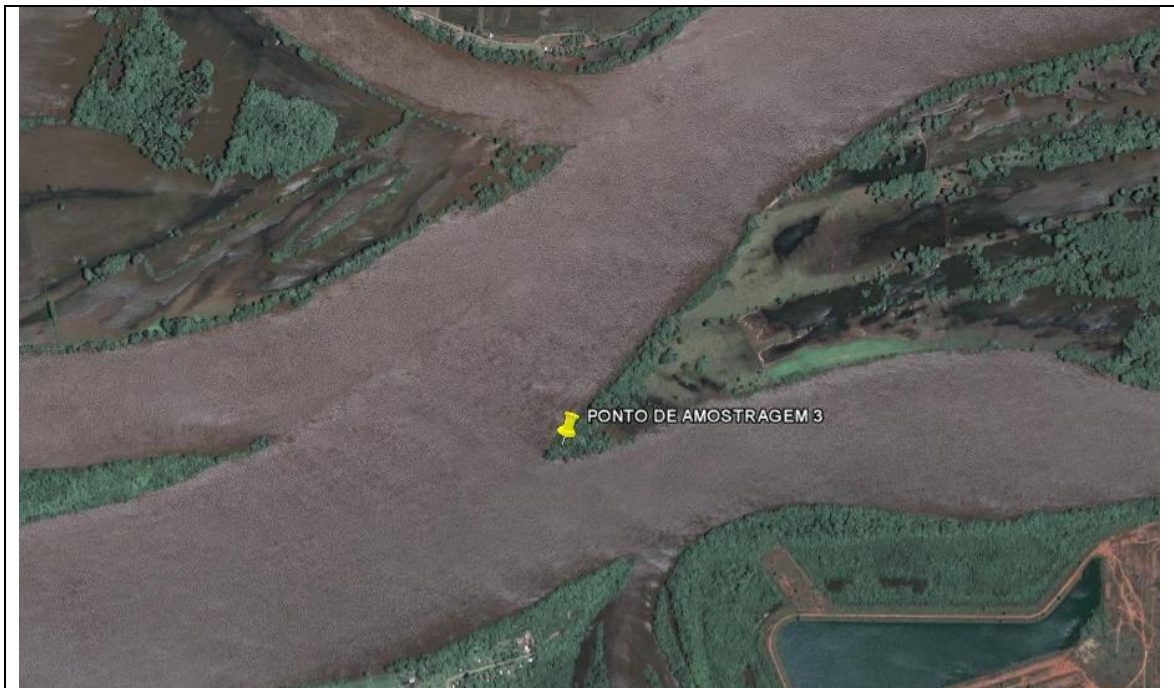
Figura 04: Imagem indicando o ponto de monitoramento 3, na ilha do Dorneles

No ponto de amostragem, caracterizado como a extremidade de uma barra em pontal, a cobertura vegetal é essencialmente pioneira, com predominância de espécies herbáceas rasteiras, com algumas árvores esparsas.

Dentre as ervas predominam espécies das famílias Poaceae e Asteraceae, como *Axonopus compressus* (grama-missioneira), *Cynodon dactylon* (grama-seda), *Elephantopus mollis* (pé-de-elefante), *Vernonia nudiflora* (alecrim-do-campo) e *Baccharis articulata* (carqueja). Nas formações arborecentes destaca-se principalmente o maricá (*Mimosa bimucronata*), além do sarandi-mata-olho (*Pouteria salicifolia*) e a unha-de-gato (*Acacia bonariensis*).

No restante da ilha, ocorrem principalmente áreas de poteiros e matas ciliares incipientes. Os processos erosivos mais acentuados ocorrem na margem sul, onde as águas adveindas da foz do arroio dos Ratos formam fortes correntezas nos períodos de enchente, favorecendo a degradação da margem.

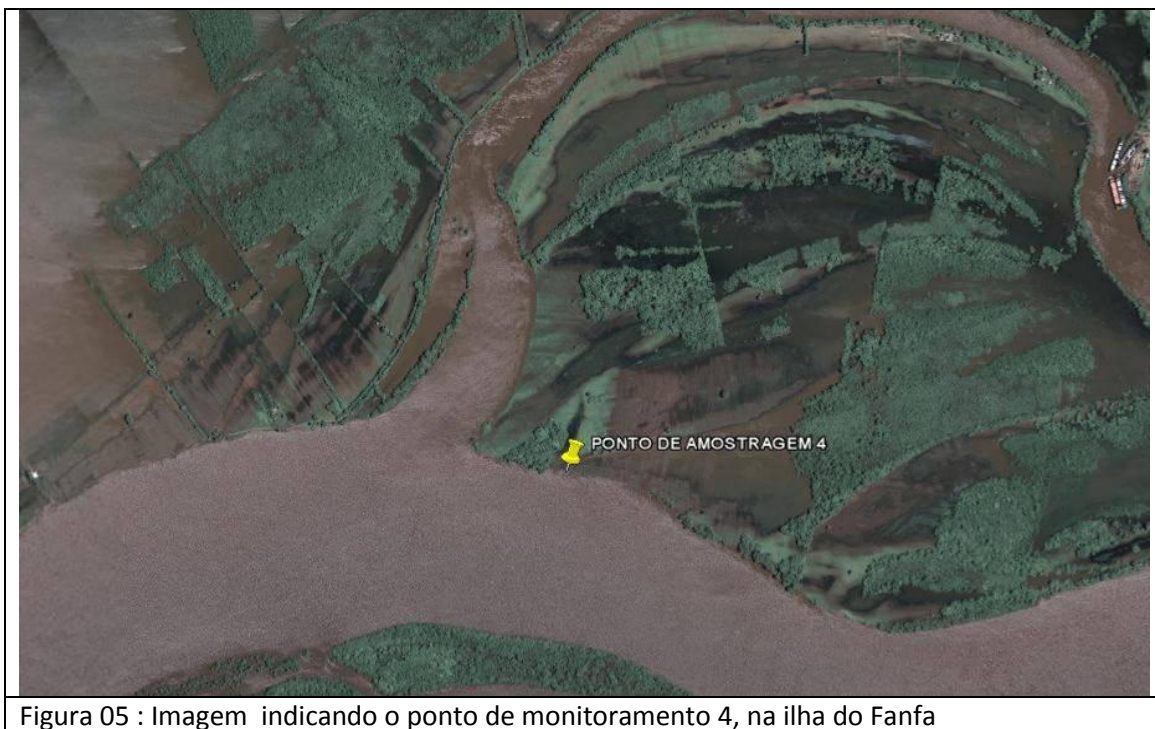
Figura 05 : Imagem indicando o ponto de monitoramento 4, na ilha do Fanfa

No ponto de amostragem a vegetação é predominantemente herbácea, utilizada para o pastoreio do gado, ocorrendo espécies das famílias Poaceae, Cyperaceae, Solanaceae e Asteraceae, com destaque para as rizomatosas *Axonopus compressus* (grama-missioneira) e *Paspalum notatum* (grama) rentes ao solo. Juntamente com as espécies: *Solanum diflorum* (peloteira), *Senecio brasiliensis* (flor-das-almas), *Solanum atripurpureum* (joá-roxo) e espécies dos gêneros *Cyperus* sp. (tiriricas), *Sisyrinchium* sp. e *Desmodium* sp. (pega-pega). As árvores e arvoretas estão representadas principalmente pelas espécies *Pouteria salicifolia* (sarandi-mata-olho), *Inga uruguensis* (ingá-banana), *Aloysia gratissima* (erva-santa) e *Daphnopsis racemosa* (embira). No entanto, somente existem pequenos capões ou árvores isoladas no local.

Em ambas as margens a mata ciliar foi suprimida para dar lugar à pastagem. A margem se apresenta como um talude contínuo de até 3 metros de altura, que está sendo constantemente erodido. As principais causas da erosão na Ilha do fanfa são a falta de mata ciliar associada ao pisoteio do gado, que se utiliza de trechos dessas margens para ter acesso a água

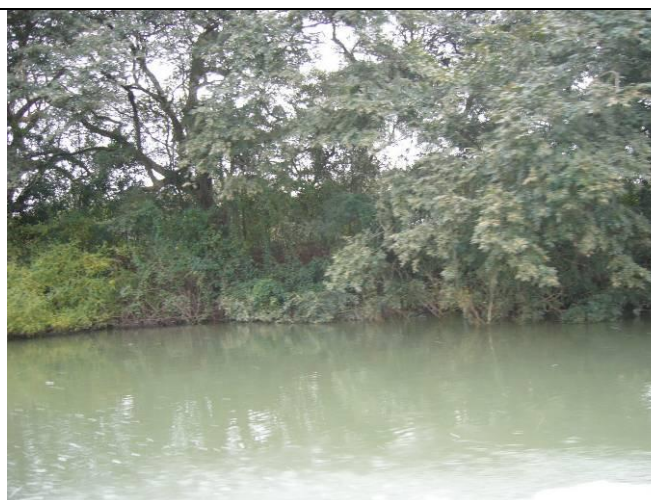
Figura 6: Local representativo do Ponto 1: ILHA DAS CABRAS

Nas áreas amostradas nas ilhas das Cabras e do Dornelles, observa-se típicos depósitos de barra em canal que podem ser classificadas como ilhas vegetadas maduras. As cheias do rio cobrem a ilha deixando materiais finos e matéria orgânica, favorecendo o desenvolvimento de vegetação.

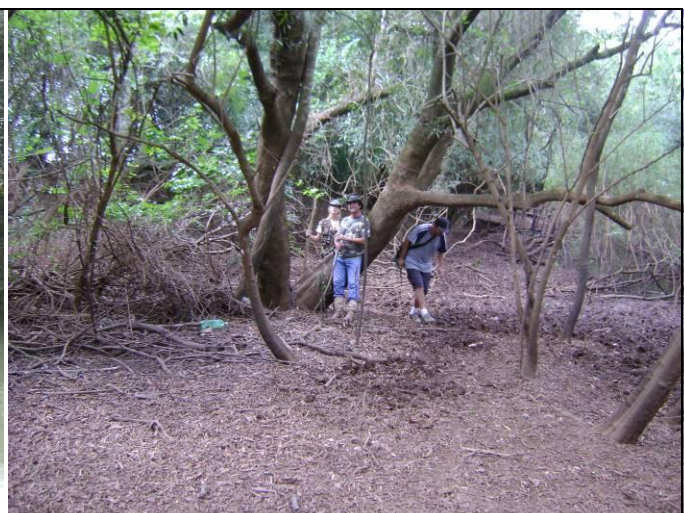
Figura 7: Local representativo do Ponto 2: ILHA DA PACIÊNCIA

Já nas ilhas da Paciência e do Fanfa, ocorre naturalmente a erosão da margem sul, fazendo com que as margens quando destituídas de vegetação protetora sejam mais afetadas pelo processo erosivos.
